史跡東大寺旧境内

大仏殿北方地区の調査

2011年 12月

奈良市教育委員会

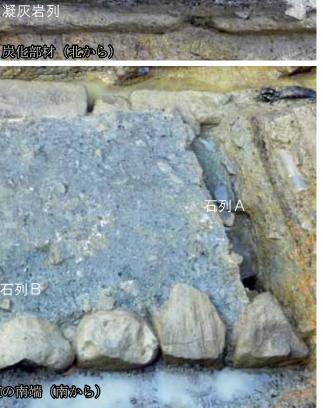
出土木簡

また、僧房跡の西方の調査では、大仏殿と講堂の間には東大寺造営以前からある深い谷が平安時代まで残っていたことも確認できました。この谷の底には、奈良時代の大仏鋳造時の遺物を含む層が堆積しており、木炭、鞴(ふいご)の羽口、溶銅、銅滴、銅滓、木簡、檜扇・転用硯などが出土しました。出土木簡には(表面)「 □守 受鞴 一口 」・(裏面)「九月九日」と記された大仏の銅を溶かす鞴(ふいご)に関わるものもあります。
