市道入口町線道路改修工事緊急発掘調査報告書

赤 須 城 跡

(第2次調査)

駒ヶ根市教育委員会

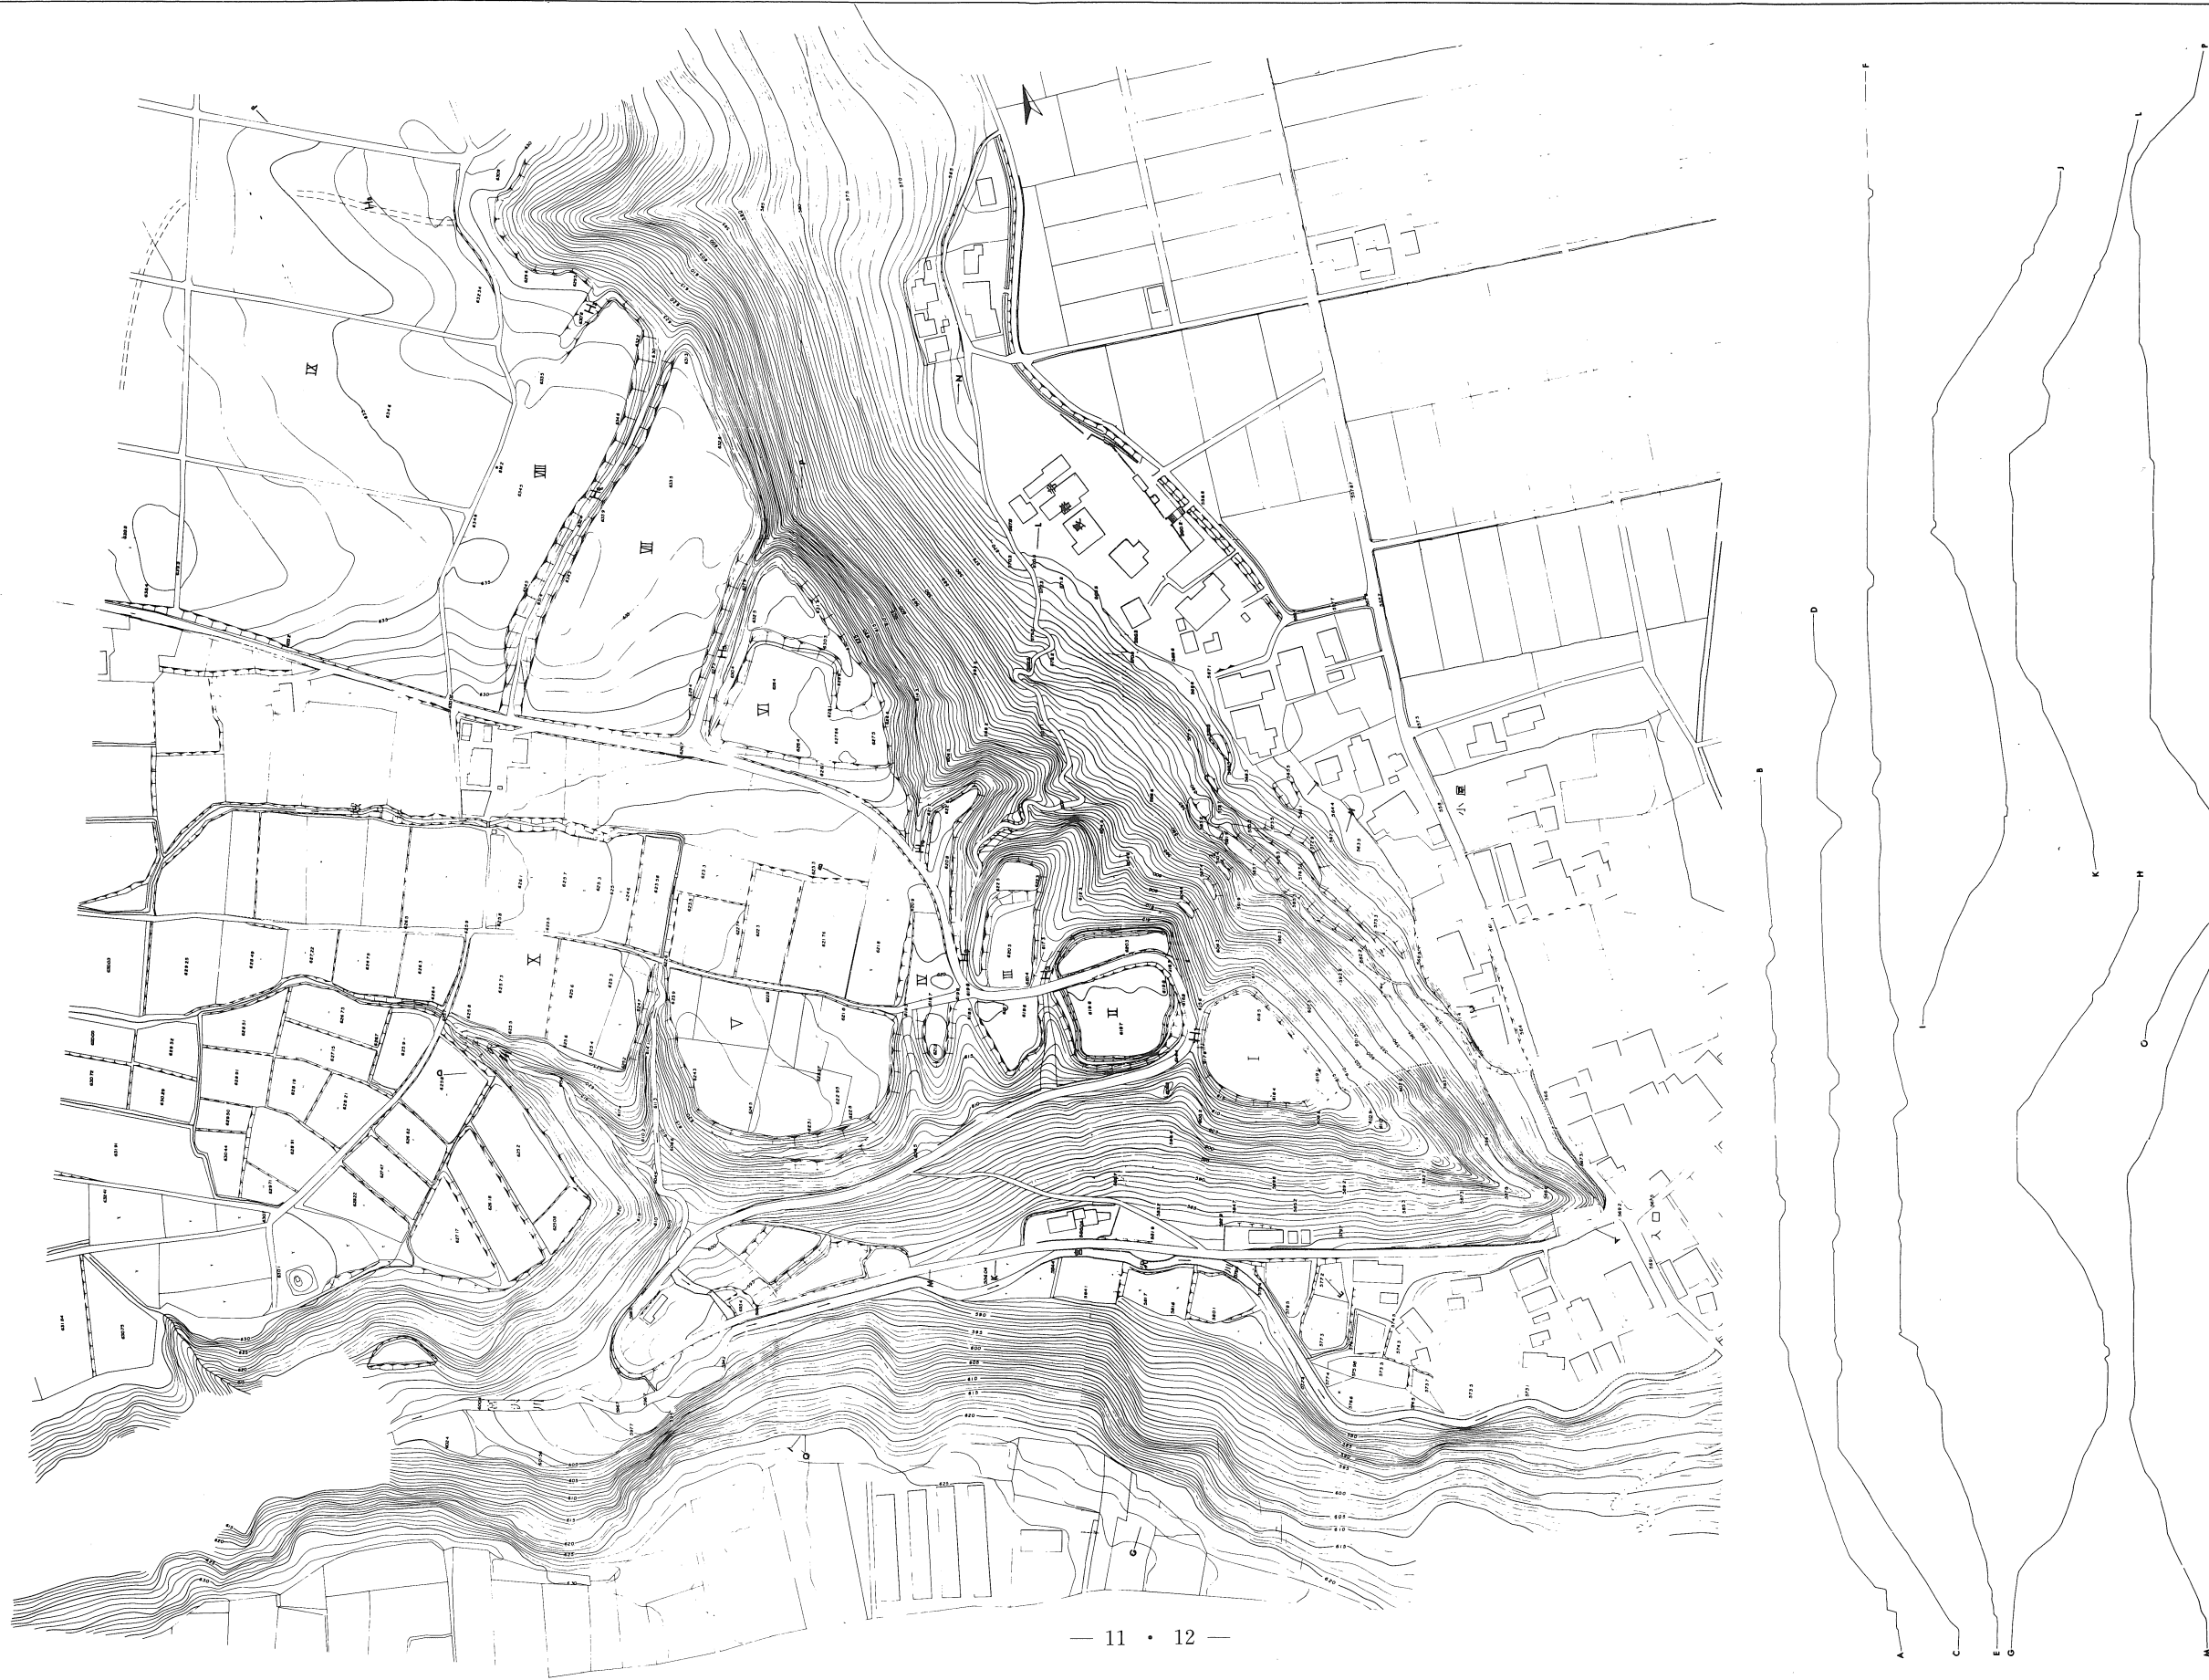
第3図 赤須城跡測量図 (S = 1 : 3,000)

赤須城は伊那谷特有な河岸段丘を利用した連郭式の平山城である。南側は宮沢川の自然の堀東側は急峻な段丘崖となっている。城郭の基模は東西600m、東に行くに従い狭くなる。

この城の縄張りは南北に走る8本の空堀によってなされる。一番西の八の堀(H8)は団地造成に伴い、確認されたもので北側は東に伸びて段丘崖に達している。この付近一帯は通称伴城平(番匠平)と呼ばれる所である。東に続く7本の堀は現在もその堀形を認めることができる。六の堀(H6)は昭和54年の発掘調査において小宮沢川まで続いていたことが確認されたが、七・八の堀については確認できなかった。

8本の堀によって縄張された郭は、段丘の突端に「外城」(第3図-I)、「本郭」(II)、「二の郭」(III)、「出郭」(IV)、「添郭」(VI)と研究者によって便宜上呼びならわされてきている。ここでは、この区分に従って説明をしていくこととする。

工事概要は、第3図に示す第I地区（外城）と第II地区（本郭）の間から第II地区の南側を拡張するというもので、土塁が破壊されるというものであった。

「外城」は三角状の平面形を持ち、土塁はみられない。「本郭」との間には一の堀があり、「二の郭」・「本郭」を縦断する市道入口町線が堀底を利用して通っている。「本郭」は南北60m、東西50mの矩形を呈し、北側を除き幅2～5mの土塁が残る。西側ほど厚みがみられる。土塁の内側さらに北側に浅い溝がみられるが、これは一時畑として利用したときの根切溝であり、城とは関係ないものである。

「二の郭」は堀(二・三の堀)によって南北に細長く区切られ西から北にかけて土塁がめぐらされている。その西の出郭は幅狭く北側は現在耕作地となって四の堀は埋めたてられている。南側は特に手を加えた跡はみられない。「出郭」の東、三の堀を下れば「長春寺」の裏に出る。西の四の堀は段丘下の「入口部落」に通じる堀底道で、現市道開通以前の重要な生活道路であった。

「添郭」は北東が段丘面に接し、南の面を削りとして幅の広い土塁を西から北に造られている。この方法は伊那の諸城に多く見られるものである。市道を狭んだ南側「出郭」の西側は「室」(V)と呼ばれ、中世の陶器片が多く出土する処から武家屋敷の跡ではないかと考えられている。この西側には、四の堀底道に通じており、南側は平坦で畑地となっている。北側はややくぼく現在水田となっている。添郭の西側は自然地形を堀で区切るのみである。名称として「茶の城」(VII)、青城(VIII)、伴城平(IX)が残っている。
