佐久市埋蔵文化財調査報告書 第195集

宮の上遺跡群 宮の上遺跡Ⅲ・Ⅳ

長野県佐久市横和宮の上遺跡発掘調査報告書

2011

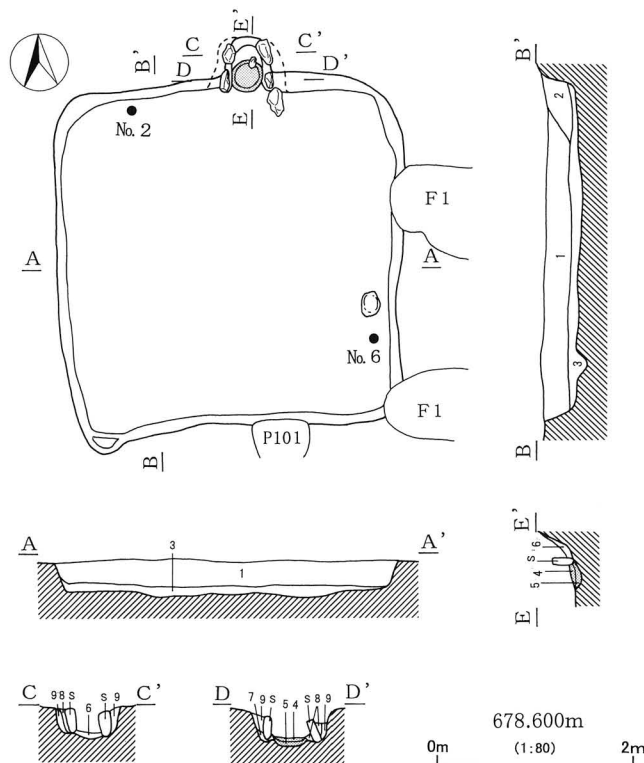
H 2 号住居址実測図

遺構は調査区の北側、おー1グリッドに位置し、一部掘立柱建物址のピットに破壊されている。規模は東西3.4m、南北3.4m、確認面から床面までの深さは30cmを測る。平面形態は方形である。床面は薄くやや堅い生活面が認められるが、H 1 号住居址ほどしっかりとした土間状の床面ではなかった。壁際の溝及び柱穴は確認できなかった。カマドは北壁の中央に構築され、両袖に使用された石材及び火床、調理時に土器の落下を防ぐ支脚石が残存していた。カマドの構築上の特徴としては本体が住居内に構築されるものではなく、大半が壁外に張り出している。火床には5cm厚の焼土がほぼ円形に堆積していた。掘方は全体的に10cm掘り込まれており、やや締まりのある暗褐色土が埋め込まれていた。

遺物は土師器の坏・碗・甕、須恵器の坏・甕・灰釉陶器・碗が出土した。土器の特徴から9世紀と考えられる。
