旧東洋バルヴ諏訪工場調査報告書

諏訪市教育委員会

1. 本書は、長野県諏訪市に所在する旧東洋バルヴ工業株式会社跡地内にあった木造の工場建築に関する調査報告書である。調査の対象は、第八工場と呼ばれる木造建物で、平成 23、24 年度に諏訪市教育委員会からの委託を受け、工学院大学後藤研究室が調査を行った。

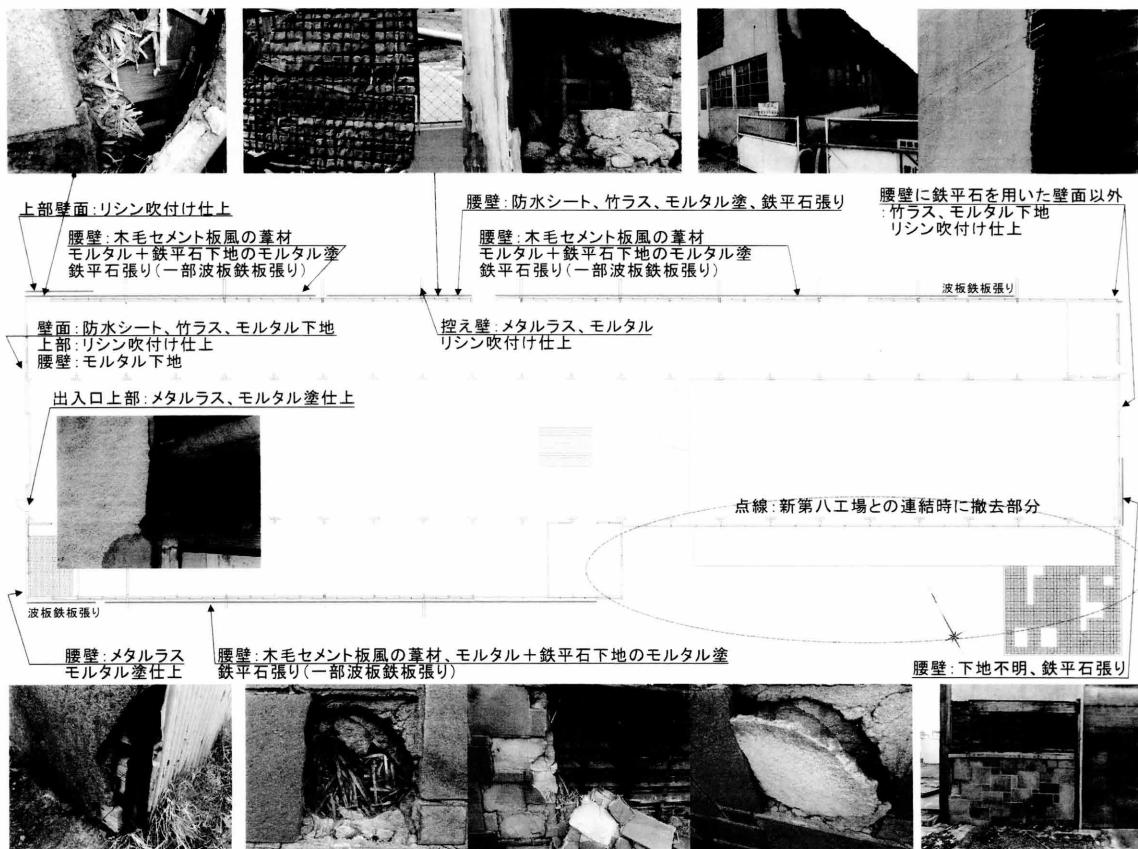
[図 3] 外壁の仕様

外観上の特徴としては、外壁を支えるためのバットレス（控え壁）、平側の木製引き違い窓による連窓、妻側のモダニズム的な意匠の大きな方形窓、腰壁の鉄平石張りなどが挙げられる。外壁の仕様をまとめたものが [図 3] である。

西側は、腰壁と上部壁面をリシン吹付けで塗り分けているが、基本的には躯体に防水シート（アスファルトルーフィング）、竹ラス、モルタル下地、リシン吹付けとなっている。防水シートは、所々失われている。竹ラス [写真 2] は、薄く裂いた竹を格子状に組んだものである。一部、出入口上

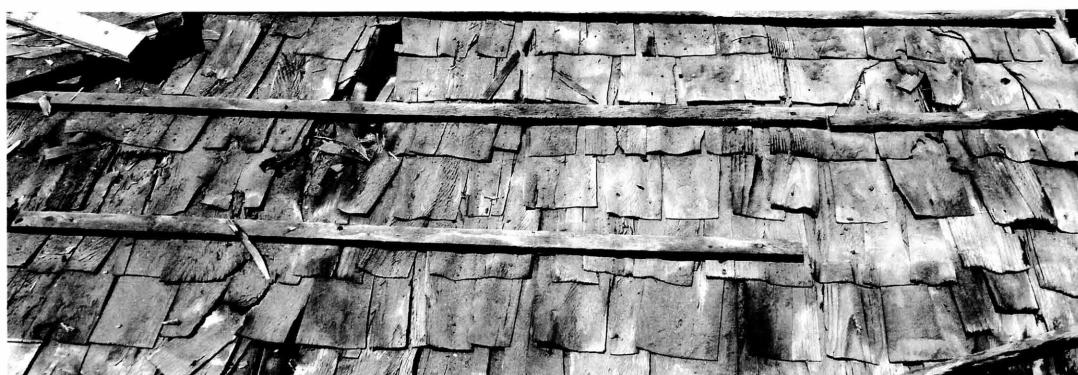
[写真 1] とんとん葺き（板葺き）

第八工場は、木造平屋建て、梁間 12 間、桁行き 44 間、棟高約 9.7m である。屋根は、両妻側の端部は腰折れ屋根、中間部が越屋根付きの切妻造（下屋状に屋根が付く 2 層屋根）で、鉄板葺となっている。中間部で下屋状に屋根を段違いとしたのは、室内への採光を増やし、換気を促すためである。屋根は、垂木に野地板を打ち、その上に地元で「とんとん葺き」[写真 1] と呼ばれる薄い板材を葺き、これを抑えるように横桟を打ち、アスファルトルーフィングを敷いて、波板の鉄板葺としている。軒裏は、軒天材で仕上げられている。

屋根は、写真では判別できないが、解体時の痕跡からは、とんとん葺による下地が見られたので、これは瓦葺の下地である土居葺と考えてよい。「建物閉鎖登記簿」では、第八工場は昭和 37 年に登記されており、ここには瓦葺とある。また、同じ書類には、昭和 25 年の東洋バルヴの不動産受付が記されており、大規模な工場には瓦葺が使用されている。それ以外には、板葺も見られるが、記述と痕跡から、当初は瓦葺であったことがわかる。解体時には、瓦は確認できていない。

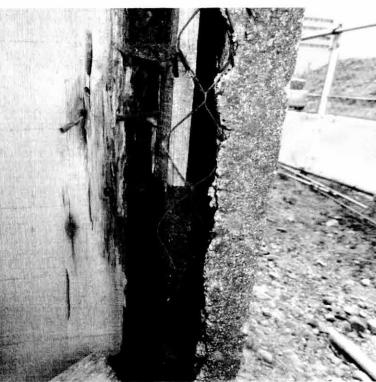
[写真 3] メタルラス

部等にメタルラス [写真 3] を下地としている箇所が見られる。竹ラスとの境は、明らかではない。

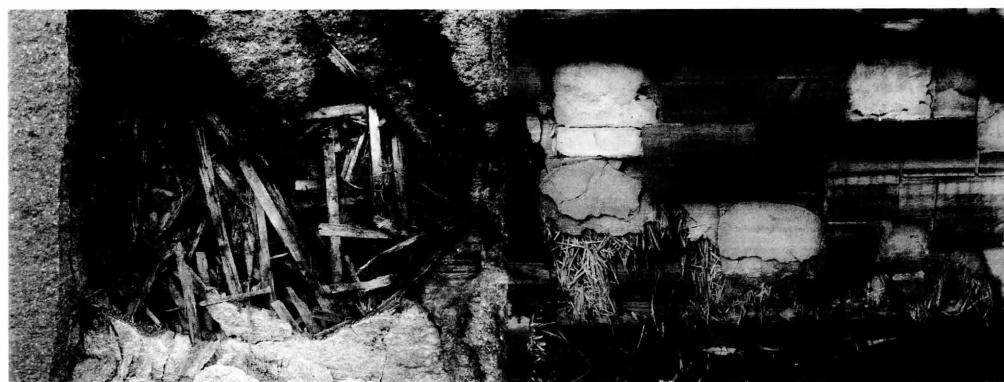
[写真 4] 木毛セメント板風の葺材

南側は、西側端部のみ腰壁が波板鉄板葺、上部がモルタル下地にリシン吹付けとなっているが、その他は木毛セメント板風の葺材 [写真 4]、モルタル+鉄平石下地のモルタル塗、鉄平石張り仕上げとなっている。木毛セメント板風の葺材というのは、葺の葉を乾燥させた表面にモルタルを塗つて均し、鉄平石を張るためのモルタルを下地に塗り、仕上げている [写真 5]。東側端部から 20 間分の長さは、下屋が取り壊されている。そのため、外壁は他とは違い、合板張り [写真 6] としている。バットレス（控え壁）は、2 種類が確認できる。長方形のものは、軒の出と同じ幅で止め、端部に鉄骨の方立を入れている [写真 7]。それ以外は、斜材による三角形のもので、内部下端には鉄筋タイバーを入れて、開きを抑えている。

乾燥させた葦の葉を使用した下地は、木毛セメント板に似ている。木毛セメント板は、大正 12 年に初めてドイツ・ヘラクリート社製のものが輸入されている。けれども、ここで見られるのは、セメントで固めた様子が見られないので、木毛セメント板ではない。昭和 16 年 7 月には、木毛圧縮板が登場しているので、この類である可能性が高い。とはいえ、木材自体は、昭和 12 年の臨時輸出入許可規制で輸入品が激減し、昭和 16 年法律第 66 号の木材統制法で、大量の使用が制限されている。なお、木毛は、昭和 18 年 2 月に最高販売価格が指定されている。

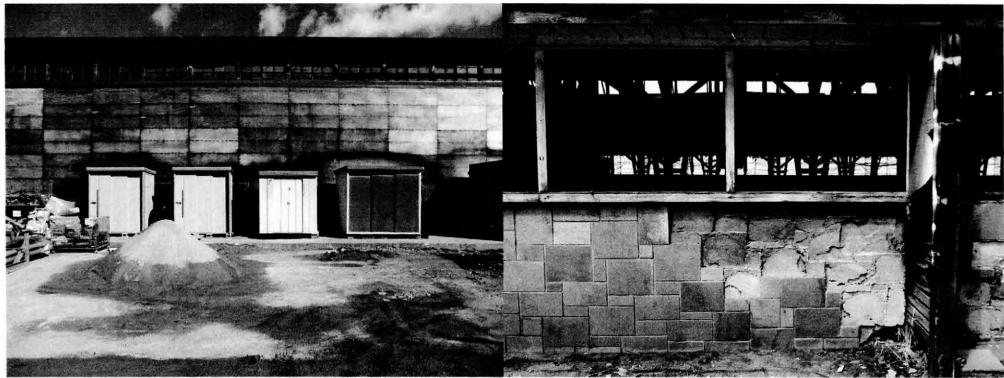
[写真 6] 合板張り

[写真 7] バットレス（控え壁）

ら、[写真 7] のような端部を垂直としている箇所もあるが、[写真 43] の姿が当初の様子と見て良いだろう。調査時のバットレスは、メタルラスを下地としたモルタル塗り、リシン吹付け仕上げであったが、外装は後の改造によるものと考えられる。

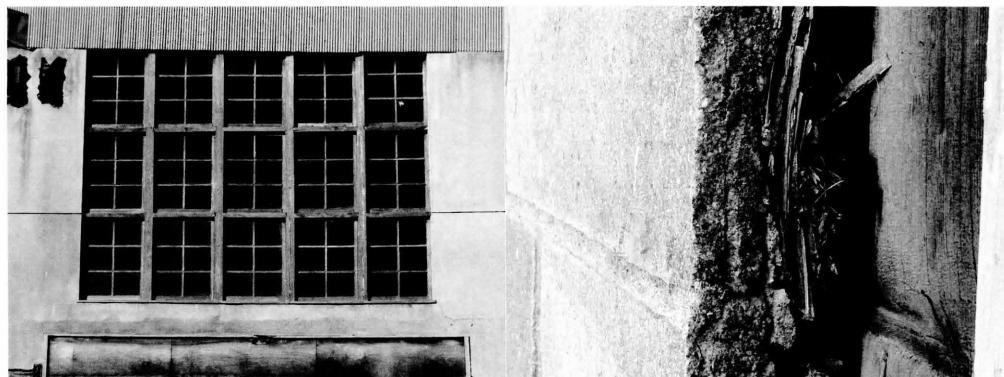
[写真 8] 連窓

[写真 9] 鉄平石張りの下地

東側は、南側の端部のみ腰壁に鉄平石張り（下地は不明）が見られるが、それ以外は竹ラス、モルタル下地、リシン吹付け仕上げとしている。上部は、カラー鉄板張りとなっている。開口部は、方形の木製窓を上下に連窓 [写真 8] としている。

北側は、東側端部と上部壁面には竹ラス、モルタル下地の上、リシン吹付け仕上げとしている。中央部付近を境に、東側と西側の腰壁には木毛セメント板風の葦材、モルタル塗り、その上に鉄平石下地のモルタル塗、鉄平石張り [写真 9] としている。中央部の腰壁は、防水シート、竹ラス、モルタル塗、鉄平石張りとしている。バットレス（控え壁）は、木摺り下地にモルタル塗り、リシン吹付け仕上げである。躯体は、内部の斜材と柱に鉄筋（丸鋼）を通し、開きを止めている [写真 10]。下屋部分の屋根は、東側端部のみ炭化 [写真 11] している。

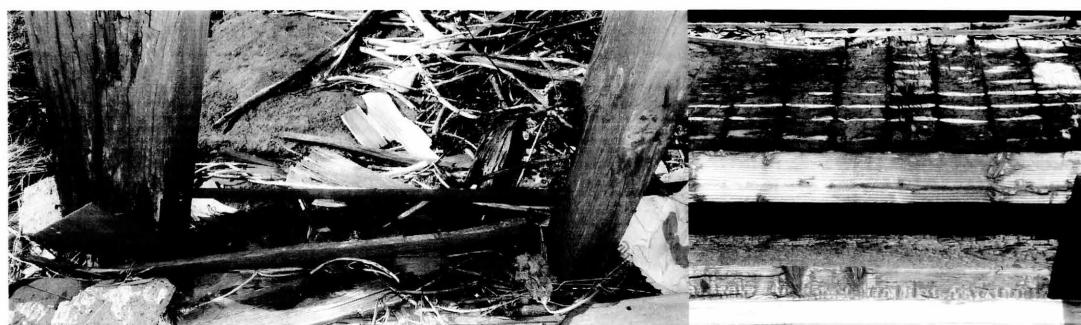
[写真 10] バットレス（控え壁）内部

[写真 11] 炭化した屋根

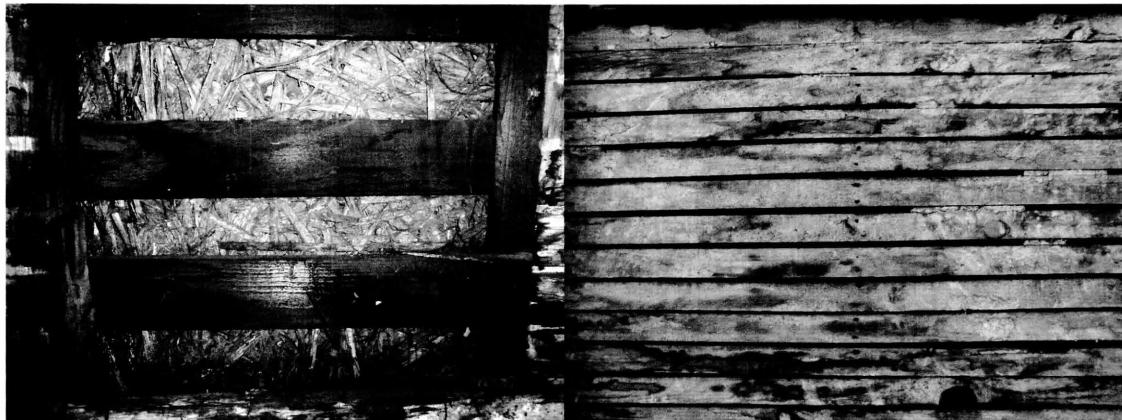
内壁は、基本的には、漆喰塗仕上げで、壁内に貫を入れ[写真12]、表面を1寸5分幅の木摺り下地[写真13]としている。参考文献2にもあるように、壁面を白くすることで、室内を明るく見せる意味があったと考えられる。

[写真12] 木摺り下地内の貫

[写真13] 木摺り下地

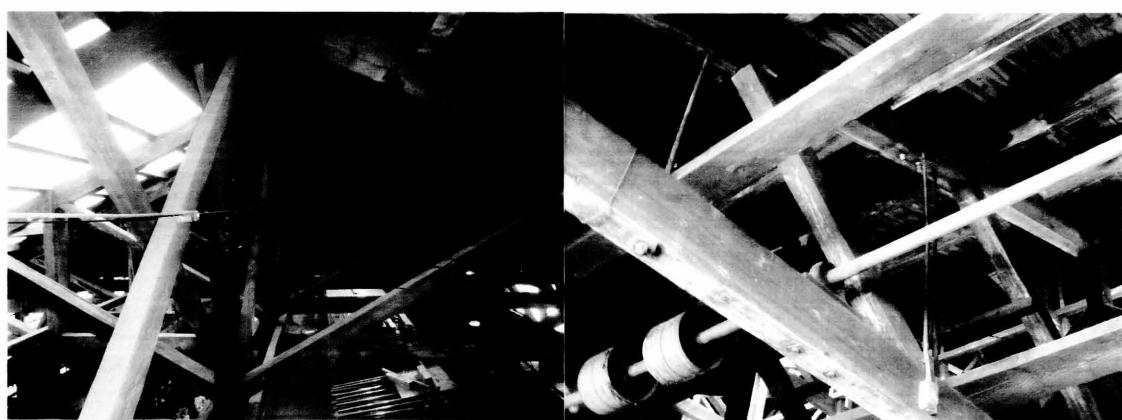
[写真14] 上屋の小屋組

[写真15] 下屋の小屋組と吊りボルト

小屋組は、上屋が木造のキングポストトラス、下屋は小屋梁と合掌を吊りボルトで繋いでいる。接合部は、大半が金物 [写真 16・17] である。屋根は、端部が意匠的にふかされているため、下屋の合掌の上に、屋根を支える棟が垂木の間隔で据え付けられている [写真 26]。

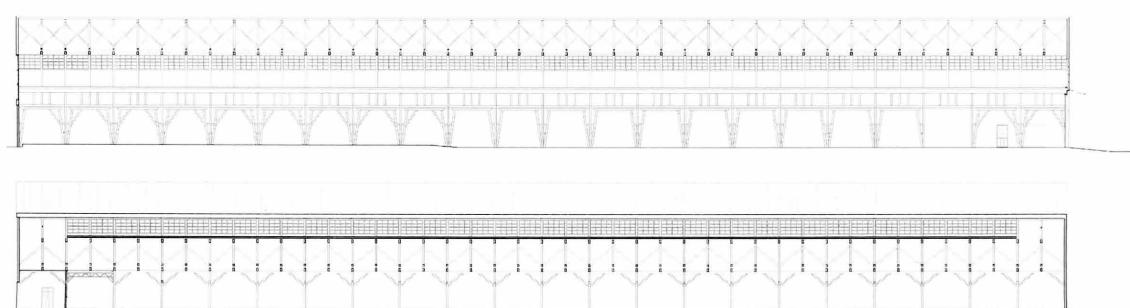
[図4] 上段・桁行断面図 下段・桁行の上屋側の展開図

軸組は、一見複雑に見えるが、仕組は簡単である。小屋組を支える軸組の内側に、ホイストクレーンを支持する構造体が取り付けられた形である。[図 4] 上段の展開図は、ホイストクレーンを支持する構造体の図である。[図 5] は、それを拡大したものです、A と B の 2 種類のパターンが見られる (A・B の配置は [図 4] 上段を参照のこと)。

上屋の軸組は、[図4]下段のように、2段構成になっている。2間間隔で通し柱となる上屋柱が伸び、その上屋柱と上屋柱の間をまぐさで繋ぎ、まぐさを境として上下に方杖が入る。まぐさの上部は、柱が1間間隔で納められている。

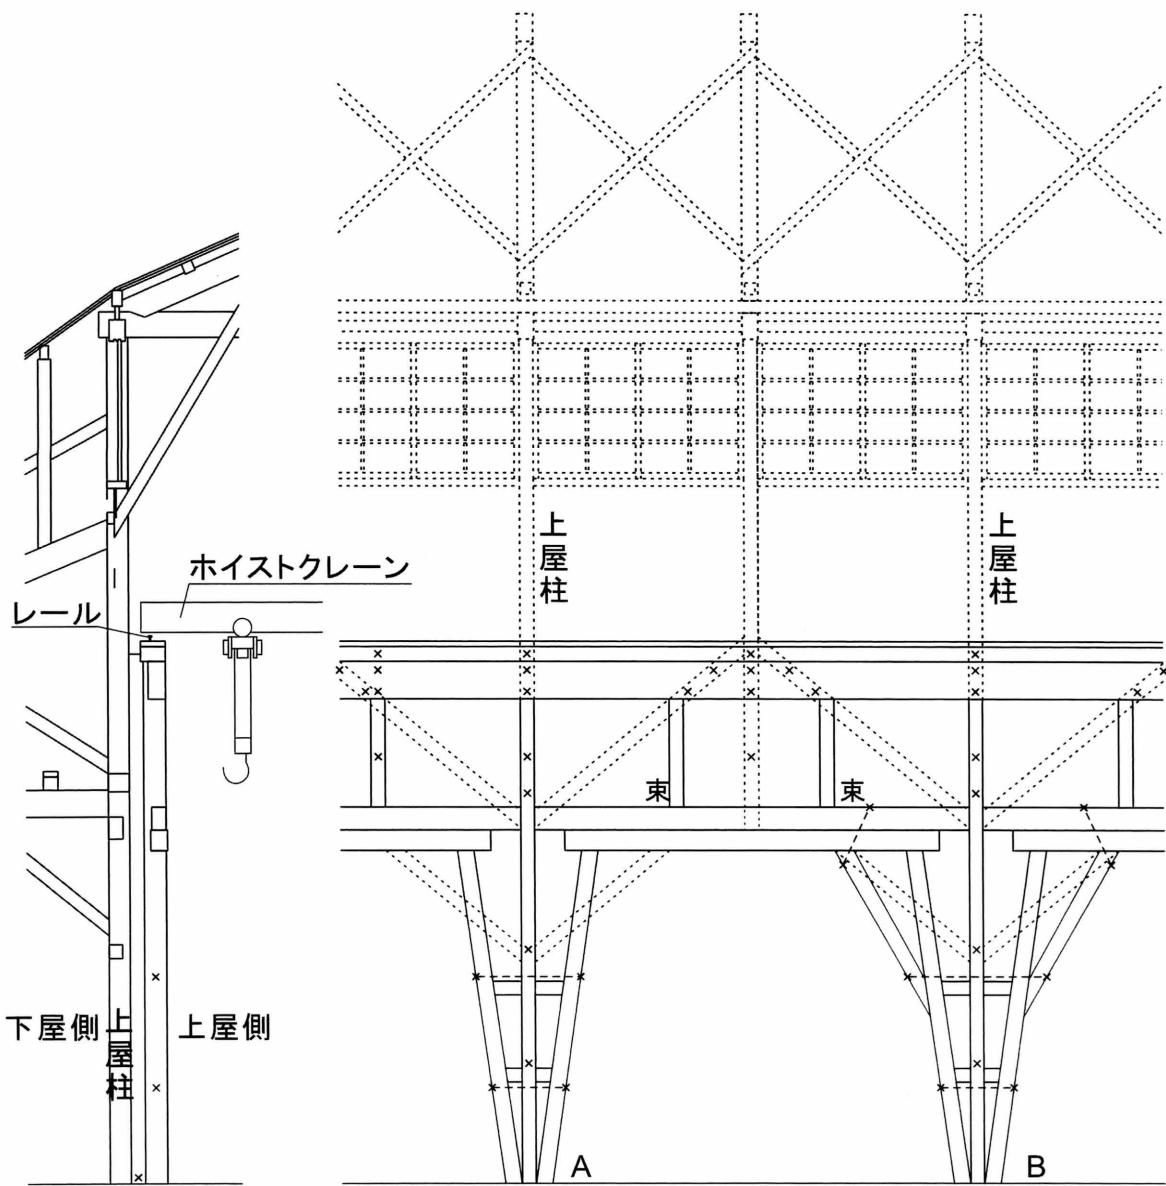
[図 5] 上屋側から見た軸組 ※破線は背面の材、×はボルトを示す

斜材は、[写真 19] のように、ボルトで留められている。斜材は、ホイストクレーンで荷物を吊り上げる際に、鉛直に荷重がかかるため、その力を受ける役割を果たす。A と B の 2 種類があるが、元々はすべてが B であったと考えられる。[図 5] のように、柱の根元から 2 本の傾斜柱が伸び、

舟肘木状の横架材を支えている。鉛直に受ける荷重が大きいために、横架材がたわみを起こす。それを防ぐために舟肘木状の材を入れ、二重梁のようにして荷重を受け、その力を傾斜柱で受けて柱に伝えようとしている。[図5] Bのように、傾斜柱から斜材を出すことも同じ工夫である。

ホイストクレーンの支持構造は、[図 5] のように A、B の 2 種類が確認できたが、参考文献 9 に掲載された、2 枚の写真 [写真 45] によると、すべてが B パターンであることがわかる。2 枚

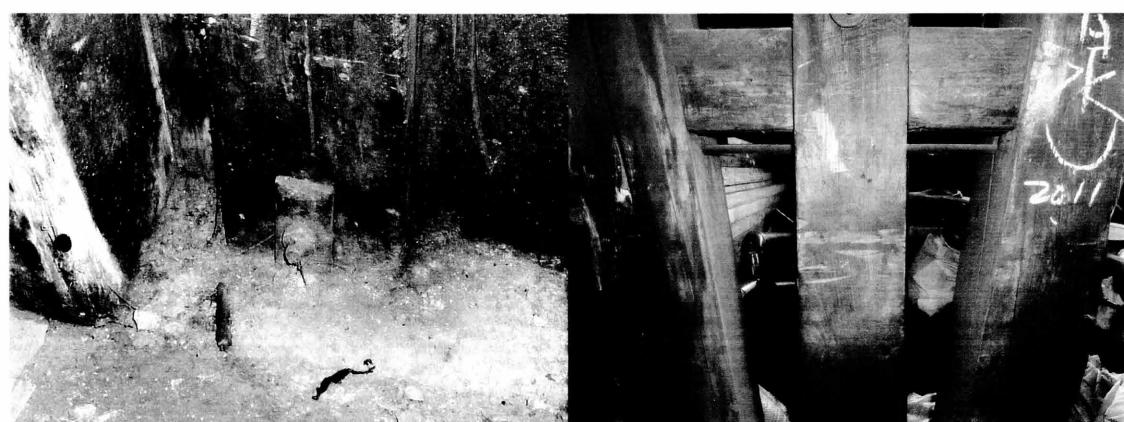
A・B と軸組の柱との間には、柱が 1 本入る。この柱は、表側から数箇所ボルトで接合され、根本は羽子板ボルト [写真 18] か、床面からアングル金物で止められている。役割は、振れ止め程度で、長い軸組の柱を支える添え柱ともいえる。

[写真 18] 柱の根元

[写真 19] 斜材を接合するボルト

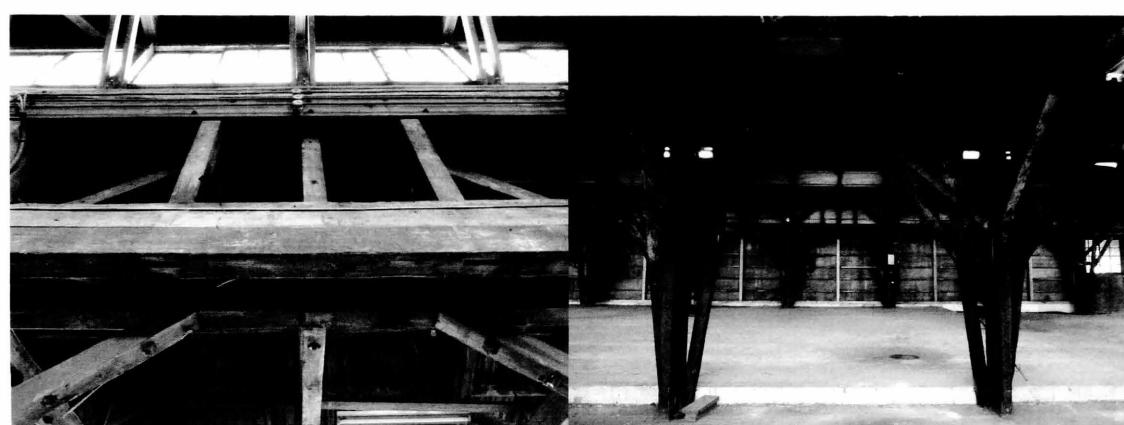
[写真 20] 横架材の中間部

[写真 21] 柱から伸びる陸梁

2 本の束の間の垂直材は、束を支える横架材から背面に向けて垂直に伸びる材 [写真 20] で、下屋の陸梁となっている。柱から陸梁に向かっては、方杖が納められている [写真 21]。

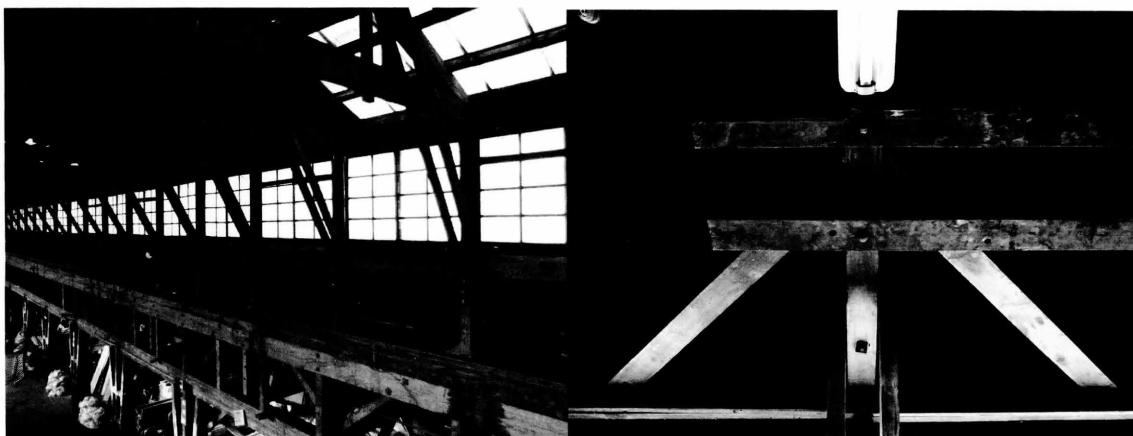
上屋と下屋の壁面側の柱の上部には、陸梁に向かって挟み方杖が伸び、水平方向には左右に火打ち梁が設けられている。

[写真 22] 上屋 小屋組と軸組取り合い

[写真 23] 下屋 火打ち梁

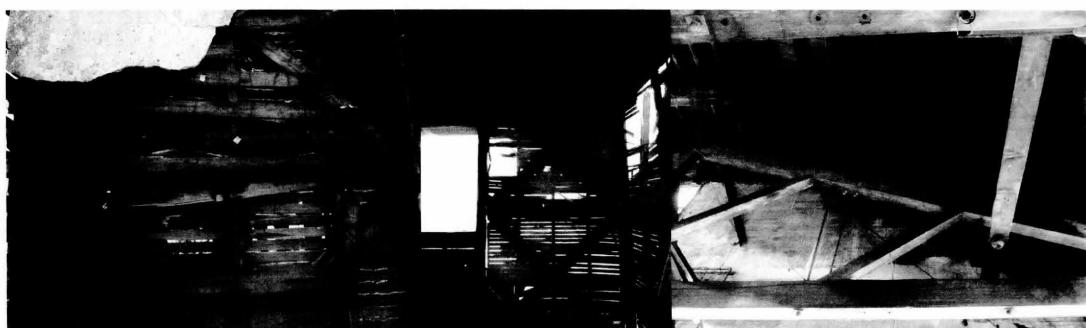
[写真 24] 外壁側
平側北面の東側端部

[写真 25] 内壁側
妻側西面の南側端部

[写真 26] 屋根端部

この他、端部には、壁内に筋違が見られる。北側の東側端部 [写真 24] のものは、外壁の下地内にあり、当時のものである。間柱を挟み込むように室内外から添えられ、高さ1間ほどで2分割し、菱形に入れている。一方で、内壁側から見た西側の南側端部 [写真 25] は、上下2箇所に×型に筋違を入れている。この筋違は、後補の改造と考えられる。

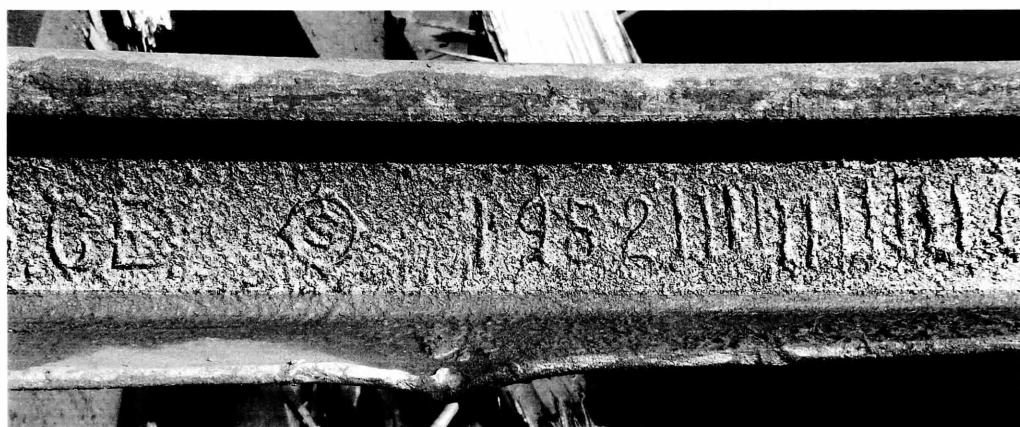
ホイストクレーンに設置されていたレール [写真 27] は、80mm 角で納まる断面で、鉄道用の平底レールである。この形状は、現在のレールの原型となるものである。刻印には、「15 A.S.C.E. 丸にエスマーカー 1952 IIIIIIIIII O.H.」とある。昭和 27 (1952) 年製造で、後補である。A.S.C.E. は、アメリカ土木学会 (American Society of Civil Engineers) の認定した規格のレールという意味である。鉄道遺産の権威である小野田滋氏 (鉄道総合技術研究所) によると、中央のマークから八幡製鉄所製であることがわかり、年号の後の縦棒の本数から 11 月製造であることがわかるという。レールは、新品のレールを使用したもので、新たに設計するのではなく、鉄道用を流用したものようだという。

[写真 27] ホイストクレーンのレールの刻印「A.S.C.E. 1952」※該当箇所のコントラストを変えている

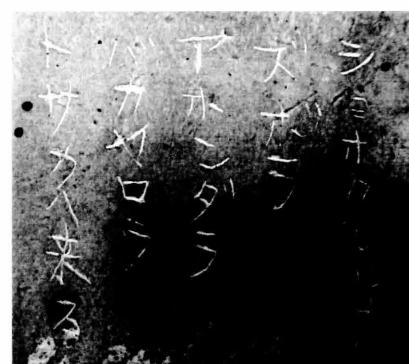
[写真 31] 「ショボクレルナ ズ
ボラ アホンダラ バカヤロウ
トサカヘ来る」

※該当箇所のコントラストを変えている

かれたと考えられ、その心情を物語っており、第二次世界大戦中、軍需工場となっていた際には、第八工場が使用されていたことを示している。また、[写真 29～32]のような、複数の落書きからも、昭和 20 年代の様子をうかがい知ることができる。

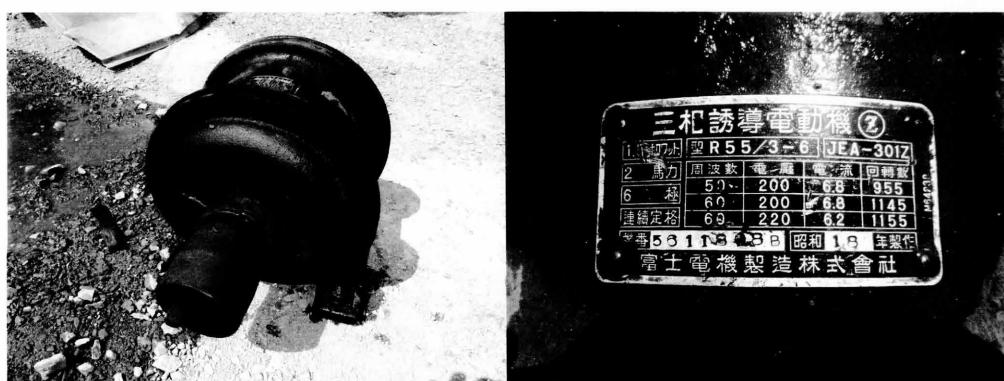
[写真 37] 三相誘導電動機 富士電機製造株式会社 昭和 18 年製作

小屋裏からは、富士電機製造株式会社の三相誘導電動機 [写真 37] が発見された。昭和 18 年の製作で、型は「R55/3-6 JEA-301Z」である。

建築年代を推定する上で、確度の高い根拠は、3 点である。2 点は、前掲 [写真 28] の「昭和 20 年 6 月 16 日」の落書きと、昭和 18 年製の三相誘導電動機 [写真 37] である。もう 1 点は、「土地閉鎖登記簿」である。「土地閉鎖登記簿」によると、第八工場の建つ土地は、昭和 18 年 10 月 11 日に北澤工業株式会社が売買で取得している。ただし、前所有者の藤森武文は、東洋バルヴが誕生した昭和 13 年の 2 月 10 日に売買で取得している。藤森と東洋バルヴとの関係は、明らかではないが、借地としていた可能性がある。

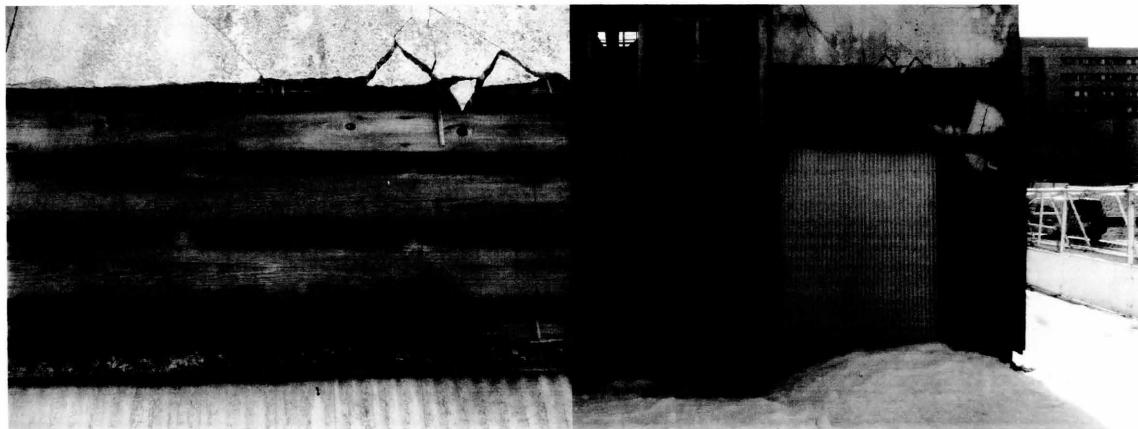
南北の外壁は、腰壁には当初より鉄平石が用いられていたと推定される。けれども、その他の外壁面については、明らかではない。第八別棟工場が付設していた箇所は、構造用合版（コンパネ）張りとなっていたので、この部分は撤去後に仮補修したことがわかる。下地は、各所によって異なり、リシン吹付け仕上げは後の修繕ではないかと考えられる。当時の流行を鑑みると、下見板張りという可能性もあるが、道路を挟んで対面にあった第 6 工場で、昭和 17 年から働いていた古老も、大規模な建設事業について記憶していないことから、当初より木造モルタル塗りであった可能性が高いと考えられる。また、腰壁以上の外壁側の下地は、[写真 39・40] のように、木摺り状に横桟を並べたもので、この上に下見板を張っていたとは考えにくい。

[写真 39] 妻側の東面

[写真 40] 平側の南側面 西側端部

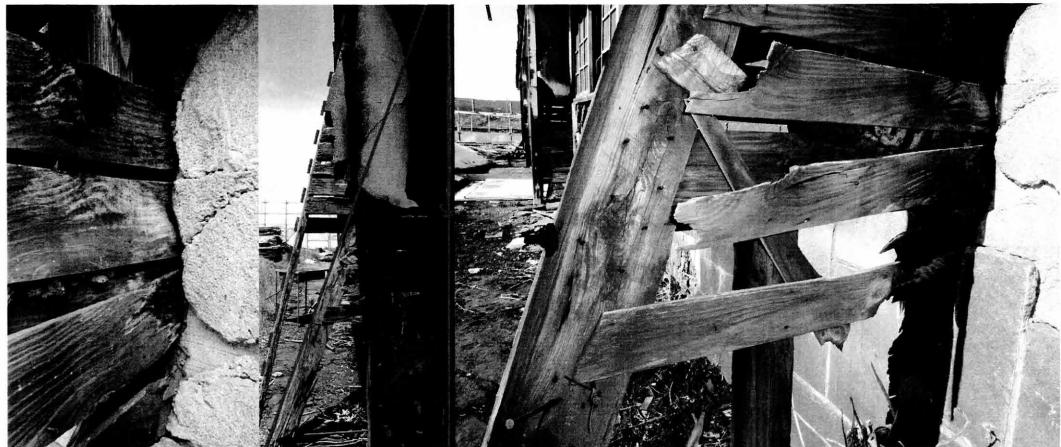
[写真 41]

バットレスの板材は、[写真 41] のように、後付された様子はない。また、[写真 42] のように、元のバットレスを覆うようにして、新たに改修している箇所もあり、この場合は、小屋組や軸組で見られた鉄筋による緊結が、内側のバットレスの斜材部分にまで見られる。[写真 43] のように、[写真 42] の内側の勾配が維持されたバットレスもある。昭和 13 年創立の東洋バルヴ工業株式会社中門島 [写真 44] の建物には、当時の写真に類似するバットレスが用いられている。これらのことか

[写真 42] 内部

バットレス（控え壁）

[写真 43] バットレス（控え壁）

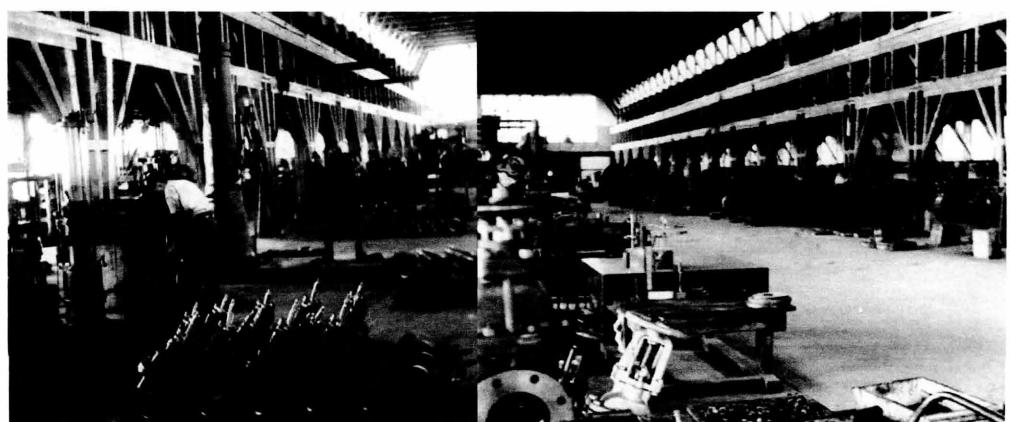
[写真 45] 昭和 37～38 年頃 昭和 36 年頃 出典：参考文献 9

の写真には、「鋳鉄バルブ」という記載があるが、鋳鉄バルブを製造していたのは、第8工場なので、当該建物の内部写真と考えてよい。建物の部材をみると、斜材の付いていた痕跡も確認できる。この改造は、使用する機械との関係等により高さを確保するために斜材を撤去したものと推定される。

ホイストクレーンは、本調査時にはすでに失われていた。[写真45]でも、使用が確認できない。聞き取りでは、昭和43年の段階では、使用されていなかったという。類例として、昭和26年竣工とされる日本鋳造の木造工場〔神奈川県川崎市、写真46〕がある。ここには、ホイストクレーンが現存する。構造は、上屋の軸組と、ホイストクレーンの支持構造を接合する、東洋バルヴと同様の構造である。これらのことから、東洋バルヴでも、当初はホイストクレーンが設置されていたと考えられる。

第二次世界大戦前の間取りの使用方法は、明らかではないが、聞き取りによると、昭和43年頃には、旋盤作業が行われていたという。[写真45]のキャプションからは、昭和30年代後半に、鋳鉄バルブの加工が行われていたこともわかる。

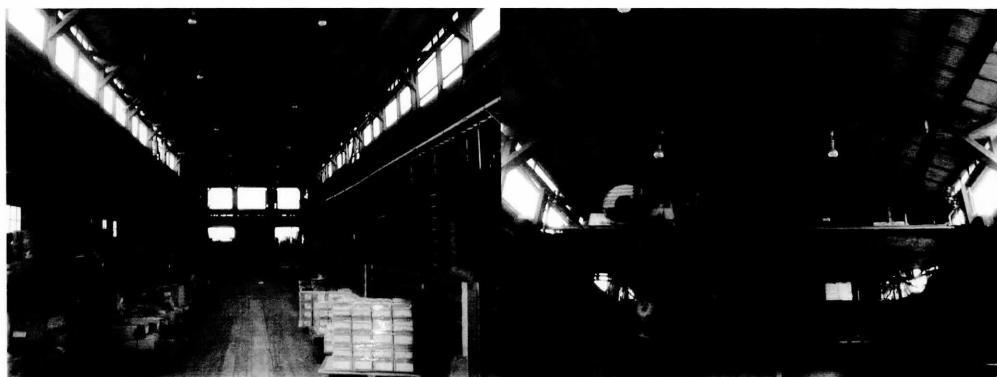
[写真46] 日本鋳造 神奈川県川崎市

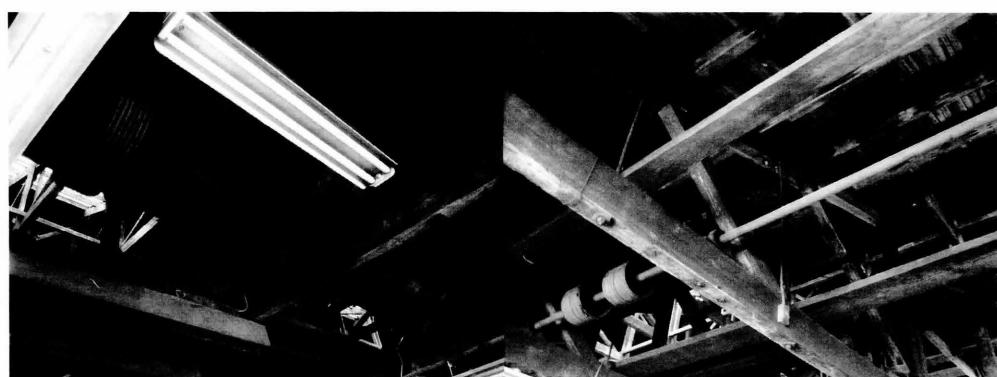
[写真47] シャフトとプーリーの痕跡

[写真48] シャフトとプーリーの痕跡

下屋側では、[写真47・48]の痕跡と、発見された誘導電動機から、天井に取り付けたシャフトを誘導電動機で廻し、シャフトから各機械へ動力を繋げて製造を行う集中式であったことがわかる。聞き取りでは、昭和43年の段階では工場内の大型機械は、シャフトによる集中稼働であったという。昭和初期から戦後しばらくは、この方法が主流である。プーリーには、「asahi」の刻印があったことから、旭可鍛鉄株式会社（現・旭テック株式会社）製であったと推測される。

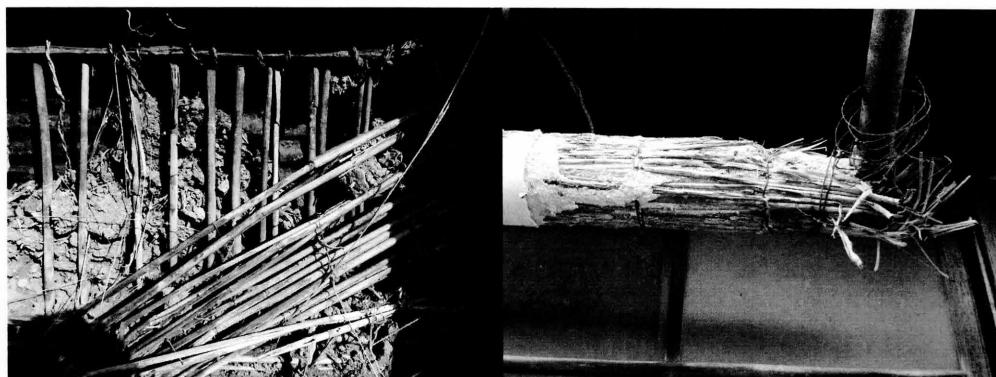
葦は、聞き取りによると、諏訪では使用例が時折確認されるという。実際に、『近代日本建築学発達史』の記述のように、諏訪市において土壁の下地に葦の茎 [写真 49] が使用されている例や、配管の保温に葦の葉 [写真 50] が使用されている例を確認している。

[写真 49] 土壁の下地に使用された葦の茎 [写真 50] 配管の保温に使用された葦の葉
