清水寺遺跡Ⅱ

—文化交流施設（仮称）建設工事に伴う記録保存—

長野県山形村教育委員会

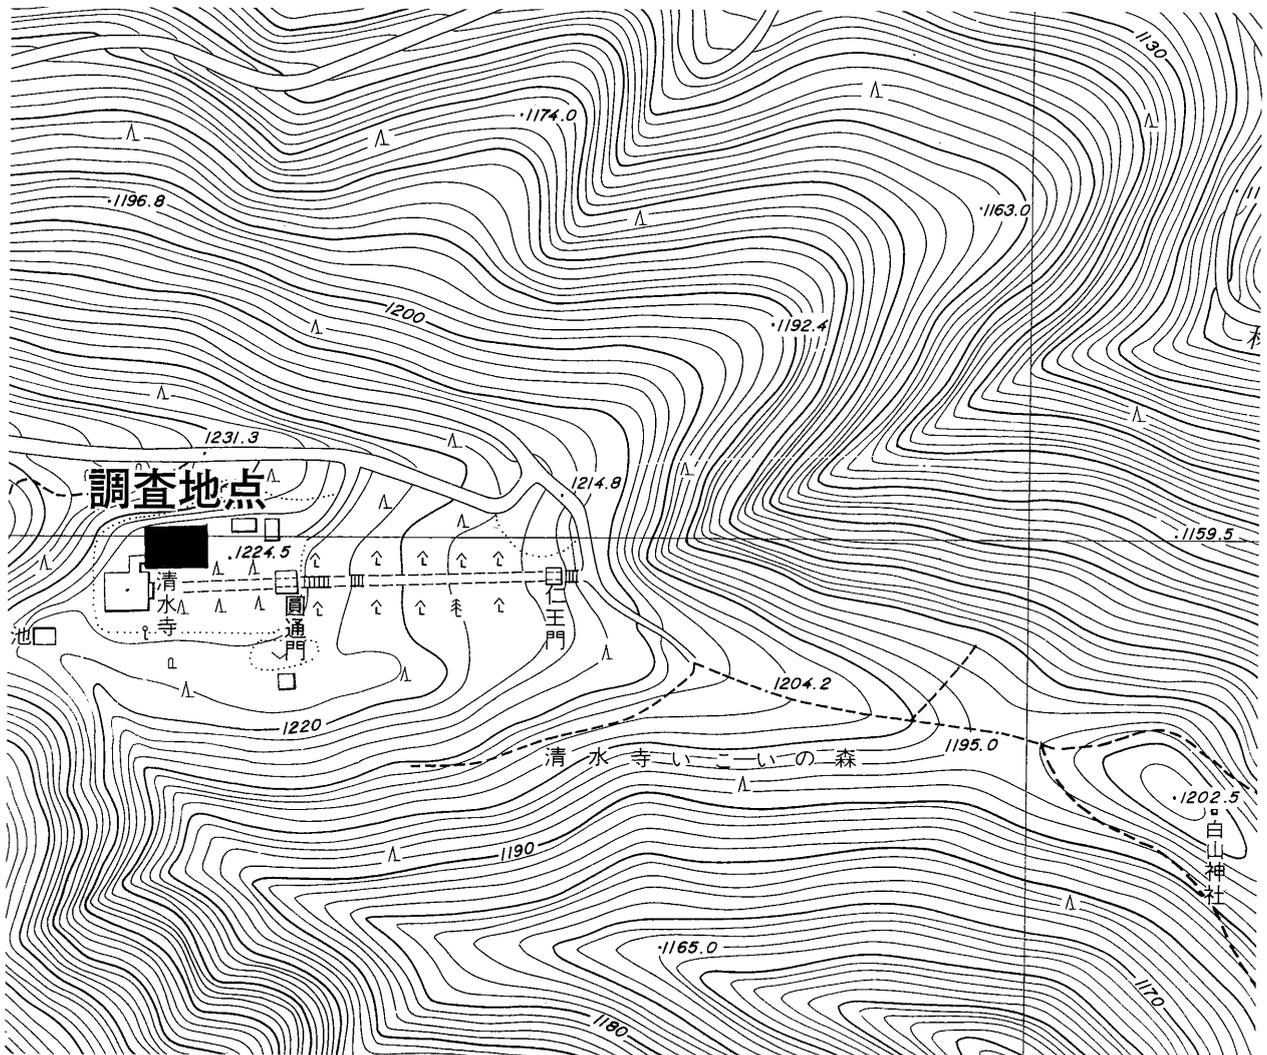
第2図 調査位置図 (S=1/2,500)

20年に庫裏が撤去される予定となったため、教育委員会では埋蔵文化財の保護を講じるべく調整を行った。地下遺構が破壊されない工法を検討したが難しく、破壊が避けられない約200㎡について、工事着手前に記録保存のための発掘調査を実施することになった。こうして平成20年7月14日より現地での発掘調査を開始した。

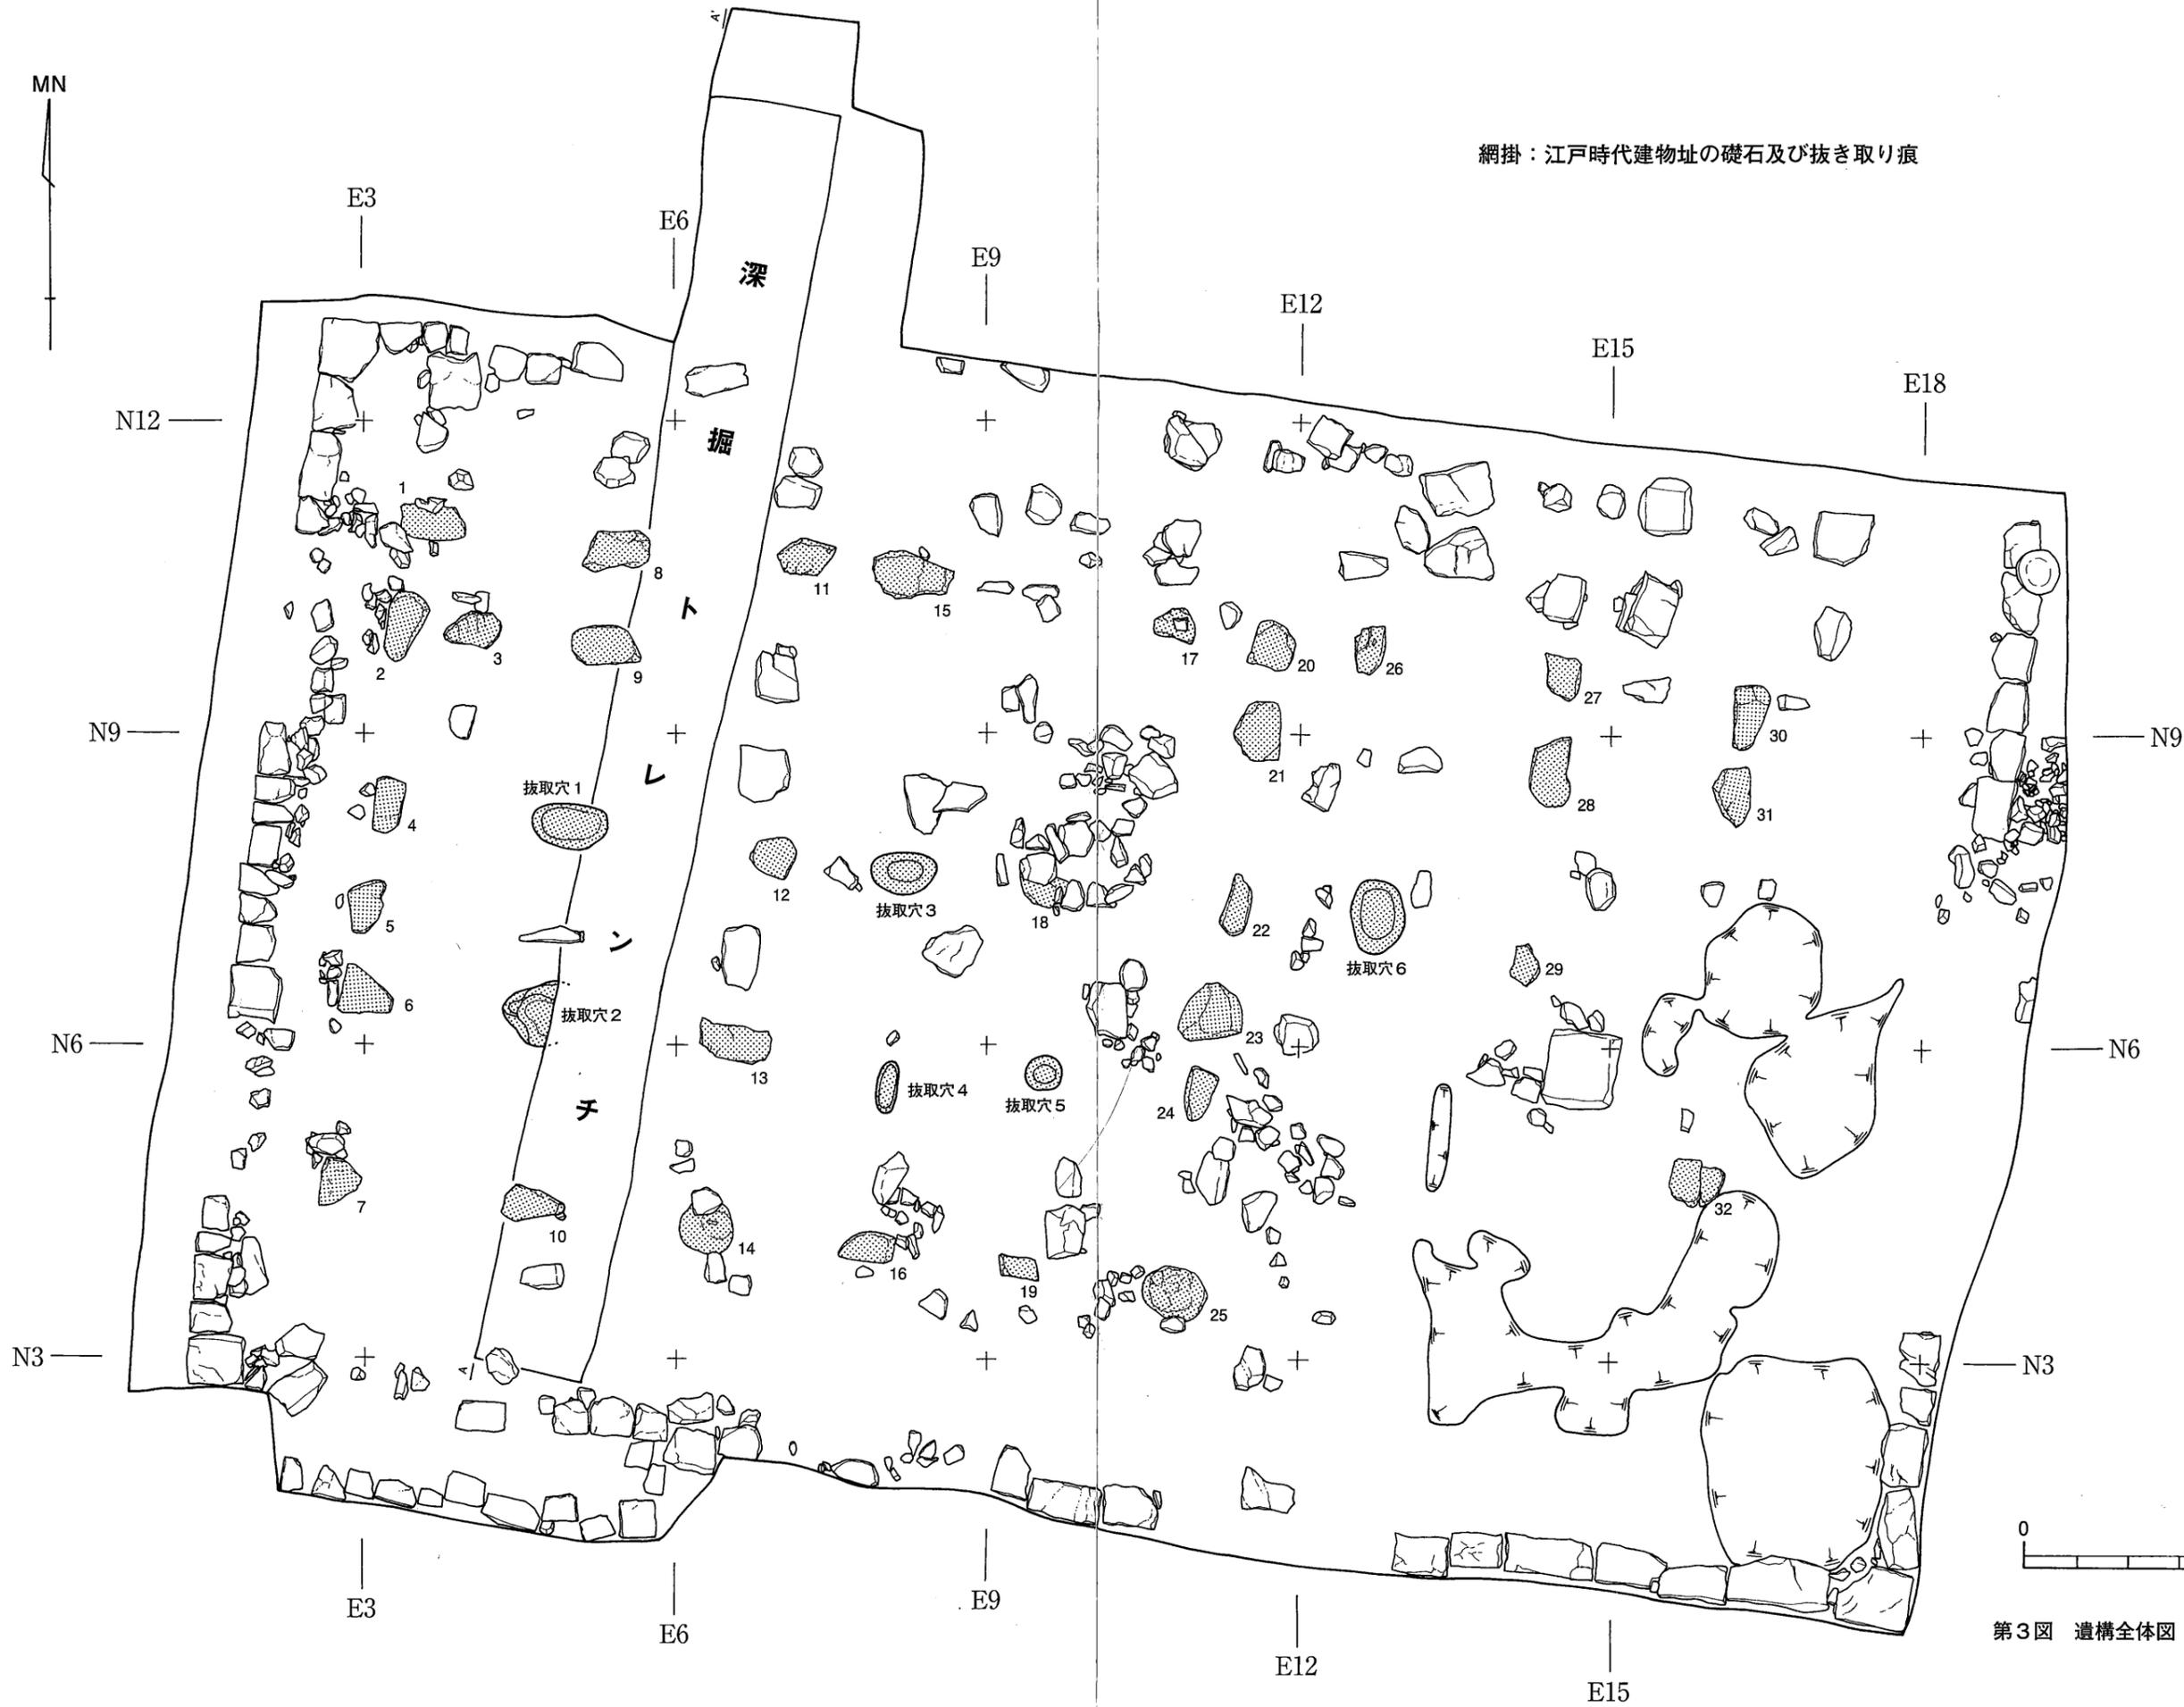
第3図 遺構全体図 (S=1/60)

網掛：江戸時代建物址の礎石及び抜き取り痕

礎石は32点を確認した。南東側はひどく攪乱されていたのでほとんど残っておらず、またそれ以外の範囲でも石を抜き取った穴が6箇所を確認された。平面規模は南北方向6.5m程、東西方向14m程で、礎石及び礎石の抜き取り穴は概ね碁盤目を呈して並んでいるが、間隔も軸も一様でない。礎石は大きいもので長軸75cm程度、小さいもので長軸40cm程度を測り、重さは計測できなかったものの、簡単に持ち上げられるものから人力では到底動かすのも難しいものまで様々な大きさのものが有り規格性は認めがたい。柱をのせる箇所は平坦になる様に向きを調整して石を据えたと思われ、加工による平坦面や窪みはいずれにも認められなかった。礎石上部の平坦面のレベル値は最も高いものが礎石2の1224.5m、最も低いものは礎石29の1224.33mで、平均値は1224.39mである。

今回の調査地では、現存していた庫裏の礎石、江戸時代に建てられた礎石建物址、深掘トレンチ内の限られた検出であったが平安時代の竪穴式住居址が発見された。以下詳細を記述するが、現存していた庫裏の礎石については、平面図のみの掲載とし記述は省略する。

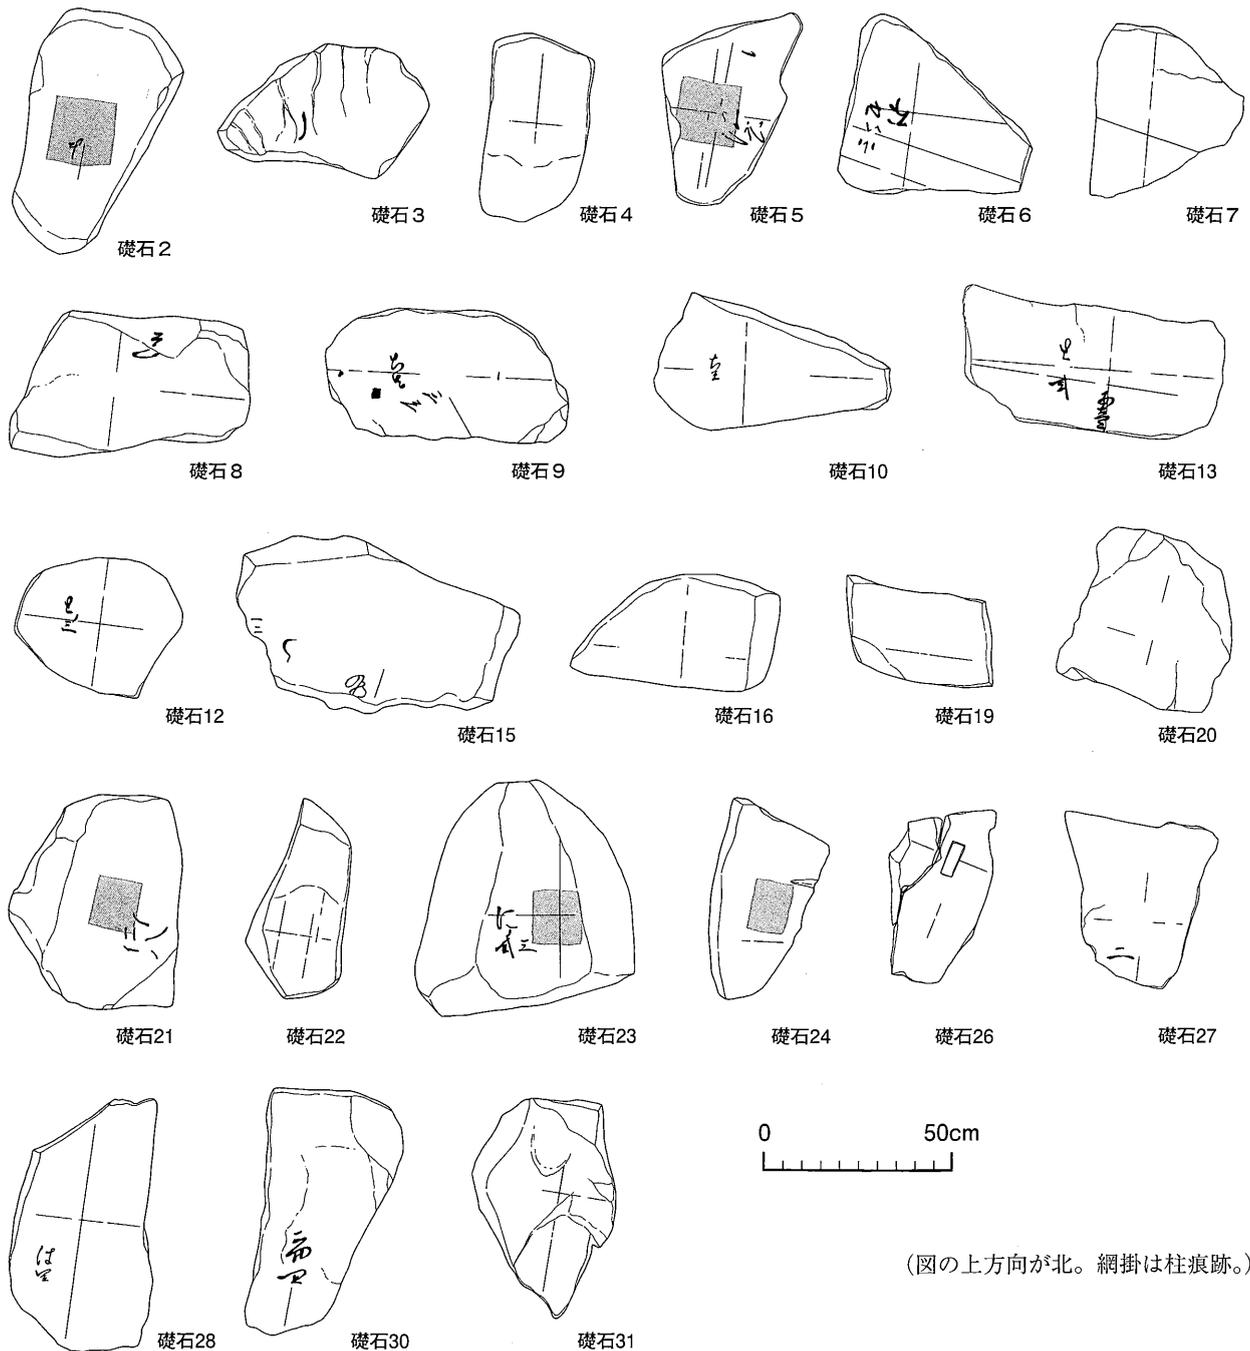
第4図 墨書及び墨打ち線のある礎石

32点の礎石の内、24点に墨打ち線もしくは墨書を認めた(第4図)。なお現存していた庫裏の礎石にはほとんどこれを認めなかったもので、どちらに伴う礎石かを判別する材料となった。墨書は礎石2・3・5・6・8・9・10・12・13・15・21・23・27・28・30の15点に、墨打ち線は礎石2・4~10・12・13・15・16・19・20・22~24・26~28・30・31の22点に認められる。墨書は不鮮明となり判読するのが難しいものもあるが、礎石5の「仁(に)六」、礎石12の「とノ三」、礎石13の「と式(三)」、礎石21の「仁(に)ノ八」、礎石23の「に式(三)三」、礎石28の「は四」等から、礎石の位置を示すために書いた記号と認識することができる。但しその場合、一方向には「いろはにほへ

と…」、それに直行する方向には「一二三四五六…」と順番に並ぶはずであるが、今回発見した礎石に規則性は認められない。また二重に墨打ち線を有す礎石がある（礎石5・6等）こと、何かの石造物の台座となっていたと思われる袂りを有す礎石もある（礎石14・26）ことから、他の建物で用いていた礎石等を転用した可能性が高い。また墨書には他に、建物の名称とも受け取れる「西堂」らしきもの（礎石13）や、数字の「一」や「二」のみが書かれたもの（礎石3・27）があり、礎石9には墨を垂らした跡も認めた。

柱が据えられていた範囲だけ石の表面が変色している礎石（2・5・21・23・24）があり、その大きさが概ね15cm四方程度であることから、柱は5寸の角柱であったと想定される。また礎石は人力で動かすのが厳しい重いものばかりであったため、掘方を有すか否かをしっかり確認できていない。それでも動かすことができた礎石に明瞭な掘方は無く、概ね石を据えるため必要最小限に地面を掘り窪めたものと判断される。同様に栗石を有すか否かもすべて確認していないが、動かすことができた礎石に認めることはできなかった。

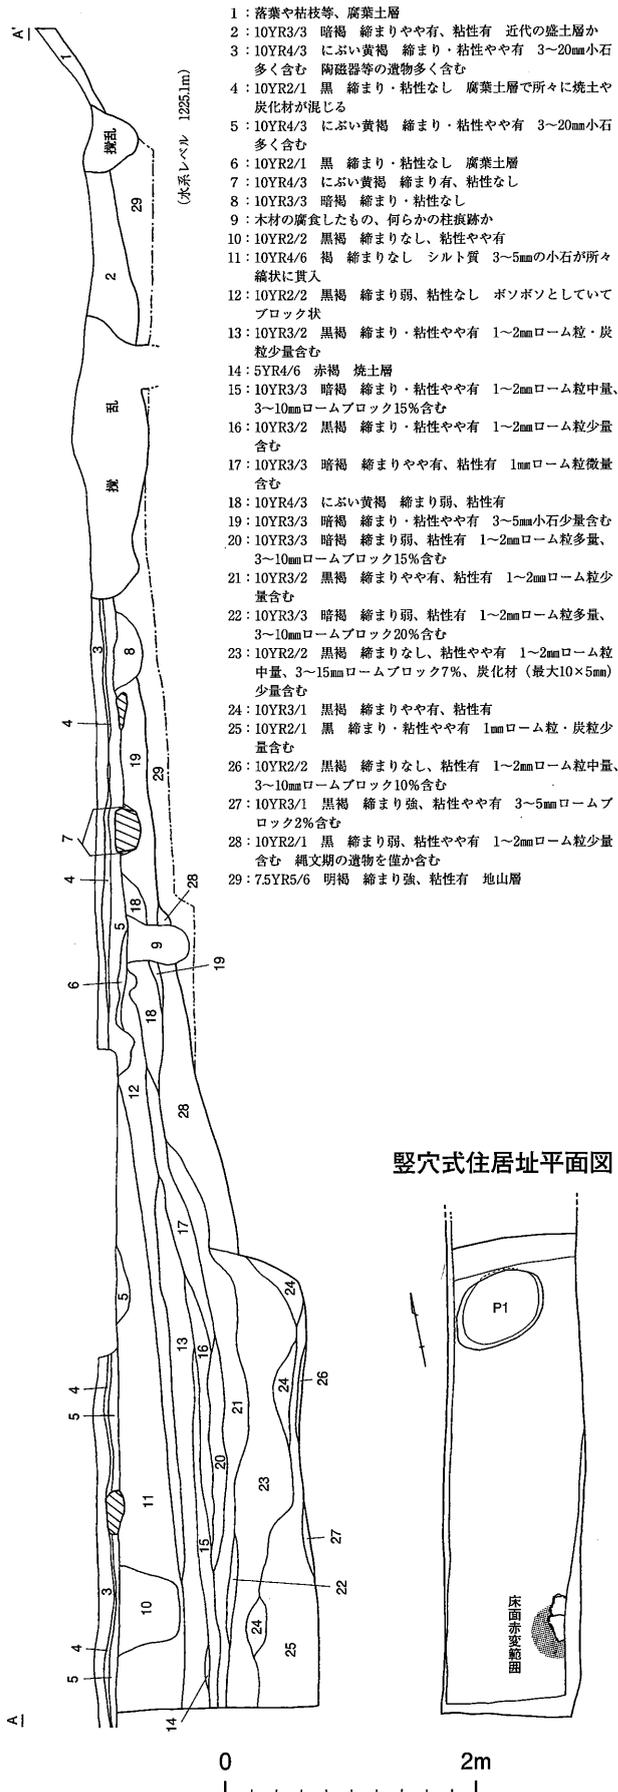
深掘トレンチセクション図

清水寺遺跡は先述のとおり北から南へ傾斜する斜面に位置し、寺院の諸堂建立時に山側を削り谷側へ埋め立て平坦地を造成したものと思われ、調査地点は北側の削り出した斜面に近い場所となる。調査では南北方向に深掘トレンチを1本設定し層序を確認（第5図）した。なお他にもトレンチを設定したいところであったが、建築される施設の基礎強度に影響を及ぼすとのことで、断念せざるを得なかった。

トレンチの北側は近代の営繕（水道やブロック壁など）により数度掘り返されてはいるが、トレンチ北側半分の範囲は地山が削られていると見られ、縄文時代の遺物を包含する28層より北側がこれに該当すると考えられる。南端で検出した平安時代の竪穴式住居址が廃棄された後の窪地へは、自然に土が流れ込み徐々に埋没していった状況を呈し、相当期間放置されていたものと推測される。ロームブロック混じりの暗褐色土層である15層上面では焼土（14層）が確認されており、平坦面を意識した整地がなされた様にも見える。この上面にのる黒褐色土層中からは、内耳鍋片等が僅かながら認められたので、この段階で土地の造成を行い、寺院関連施設が作られたのかもしれないが、今回の調査範囲で明確にすることはできなかった。11層はシルト質の褐色土で、かなりの土量を搬入し平坦になる様敷きならし、礎石を有す建物を建立したものと考えられる。詳細は後述するが、出土遺物から18世紀末～19世紀初頭と判断される。4層は薄く堆積した締まりのない黒色土層で、落葉等の痕跡が残る腐葉土状の土であり、この建物の床下に溜まった塵状のものではないかと思われる。3層には陶磁器や金属製品等の遺物を大量に含む。現存していた庫裏を建築する際（明治8年）に、江戸時代に建てられた建物で使っていた道具類をゴミとして処分するため、土砂と共に敷きならしたものと考えられる。

深掘トレンチの28層（第5図）と平安時代竪穴式住居址の覆土中から、10数点の土器片と数点の黒曜石剥片が出土した。第7図1・2の2点を図化掲示した。半截竹管による沈線文及び結節浮線文を施文したもので、前期諸磯式期に比定される。

調査範囲の全域から陶磁器、金属製品等、コンテナ4箱分程の遺物が出土した。これは現存していた庫裏を建築する際に、先述の礎石建物址（庫下）で使っていた道具類をゴミとして処分するため、土砂と共に敷きならしたものと考えられ、第5図の3層を中心として出土したものである。

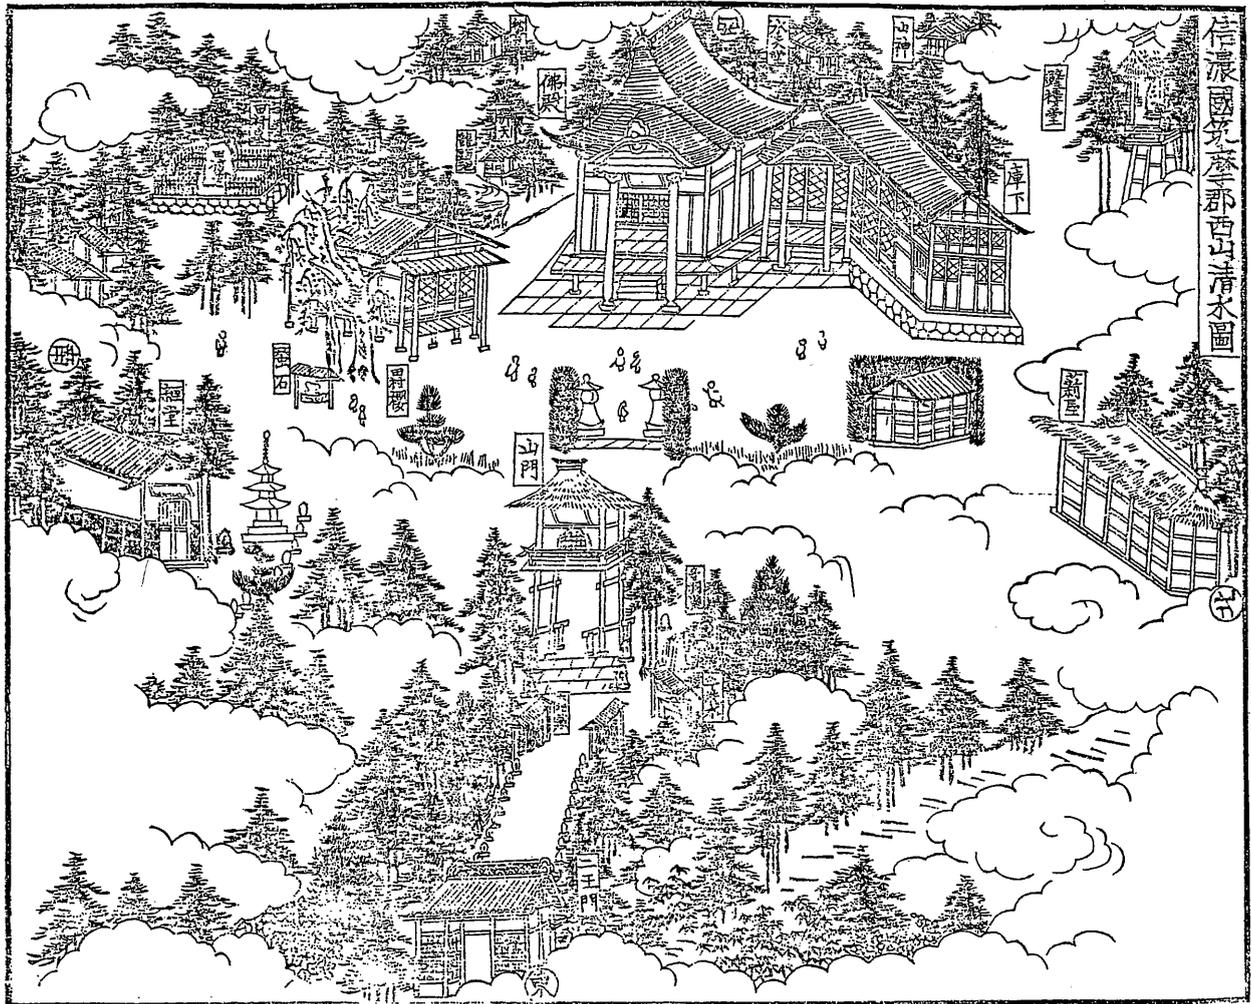
第6図 絵図「信濃国筑摩郡西山清水図」

この礎石建物址の性格であるが、幕末に作成されたと考えられる絵図（第6図）に「^く庫下」と記された建物が本堂の北隣に見える。絵図とまったく同じ柱配置ではないが、建物の長軸方向は同じであり、これに該当すると考えて差し障りないとする。なお「^く庫下」は庫裏と同じ様な意味であり、江戸時代からこのスペースは同じ目的で使用されてきていたことになる。

江戸時代の礎石建物址については、文献史料には無いが、絵図に書かれた「庫下」という建物に該当するものと判断される。今まで現存していた庫裏の先代と言う訳である。出土した陶磁器の時期から、建築は18世紀末～19世紀初と判断される。中興の祖である光賢は、諸堂の復興を18世紀の後半に行っているが、これよりはやや新しい。光賢は1794年に没しているが、後の事まで心配した光賢は、寺の財産づくりにも尽力しており、あるいは彼が残した資金を元に、この建物が作られたのかもしれない。

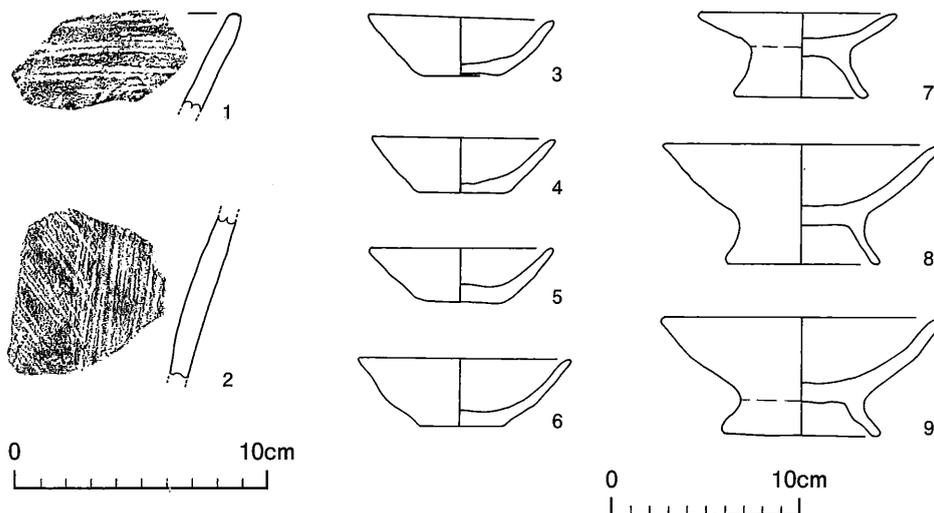
第7図 深掘トレンチ出土遺物

深掘トレンチでごく一部のみを確認した竪穴式住居址から出土したものがほとんどである。第7図3～6の土師器杯4点、同7～9の土師器盤3点を図化掲示した。いずれも10世紀末のものと思われる。またこれらとは別の層位から、より古い時期らしい土器片を数点認めたが、いずれも細片であり断定は難しい。

深掘トレンチの南端、地表下約1.5mにて確認した。調査したのはトレンチ幅の約1mのみで、北側の壁は確認できたが、南側の壁は調査区域外となる。遺構は縄文時代の遺物包含層である28層を切る形で掘り込まれ、床面までの深さは北壁で70cm程度を測る。検出した範囲で南西側の床面は幾分硬化していたが、全体的には軟弱で、地山層を掘り込んでそのまま床面としている。検出範囲の南東端に床面が赤変している範囲があり、石も2つまとまっていたことから、調査区域外の東側にカマドが存在している可能性がある。床面で80×55cm、深さ30cmのピット1基を検出し、この覆土内から土師器杯1点（第7図3）が出土した。他に覆土中から土師器杯1点（6）が、中央付近の床面にほぼ接した位置で土師器杯2点（4・5）と土師器盤3点（7～9）が出土している。これら出土遺物から、帰属時期は平安時代10世紀末と判断される。

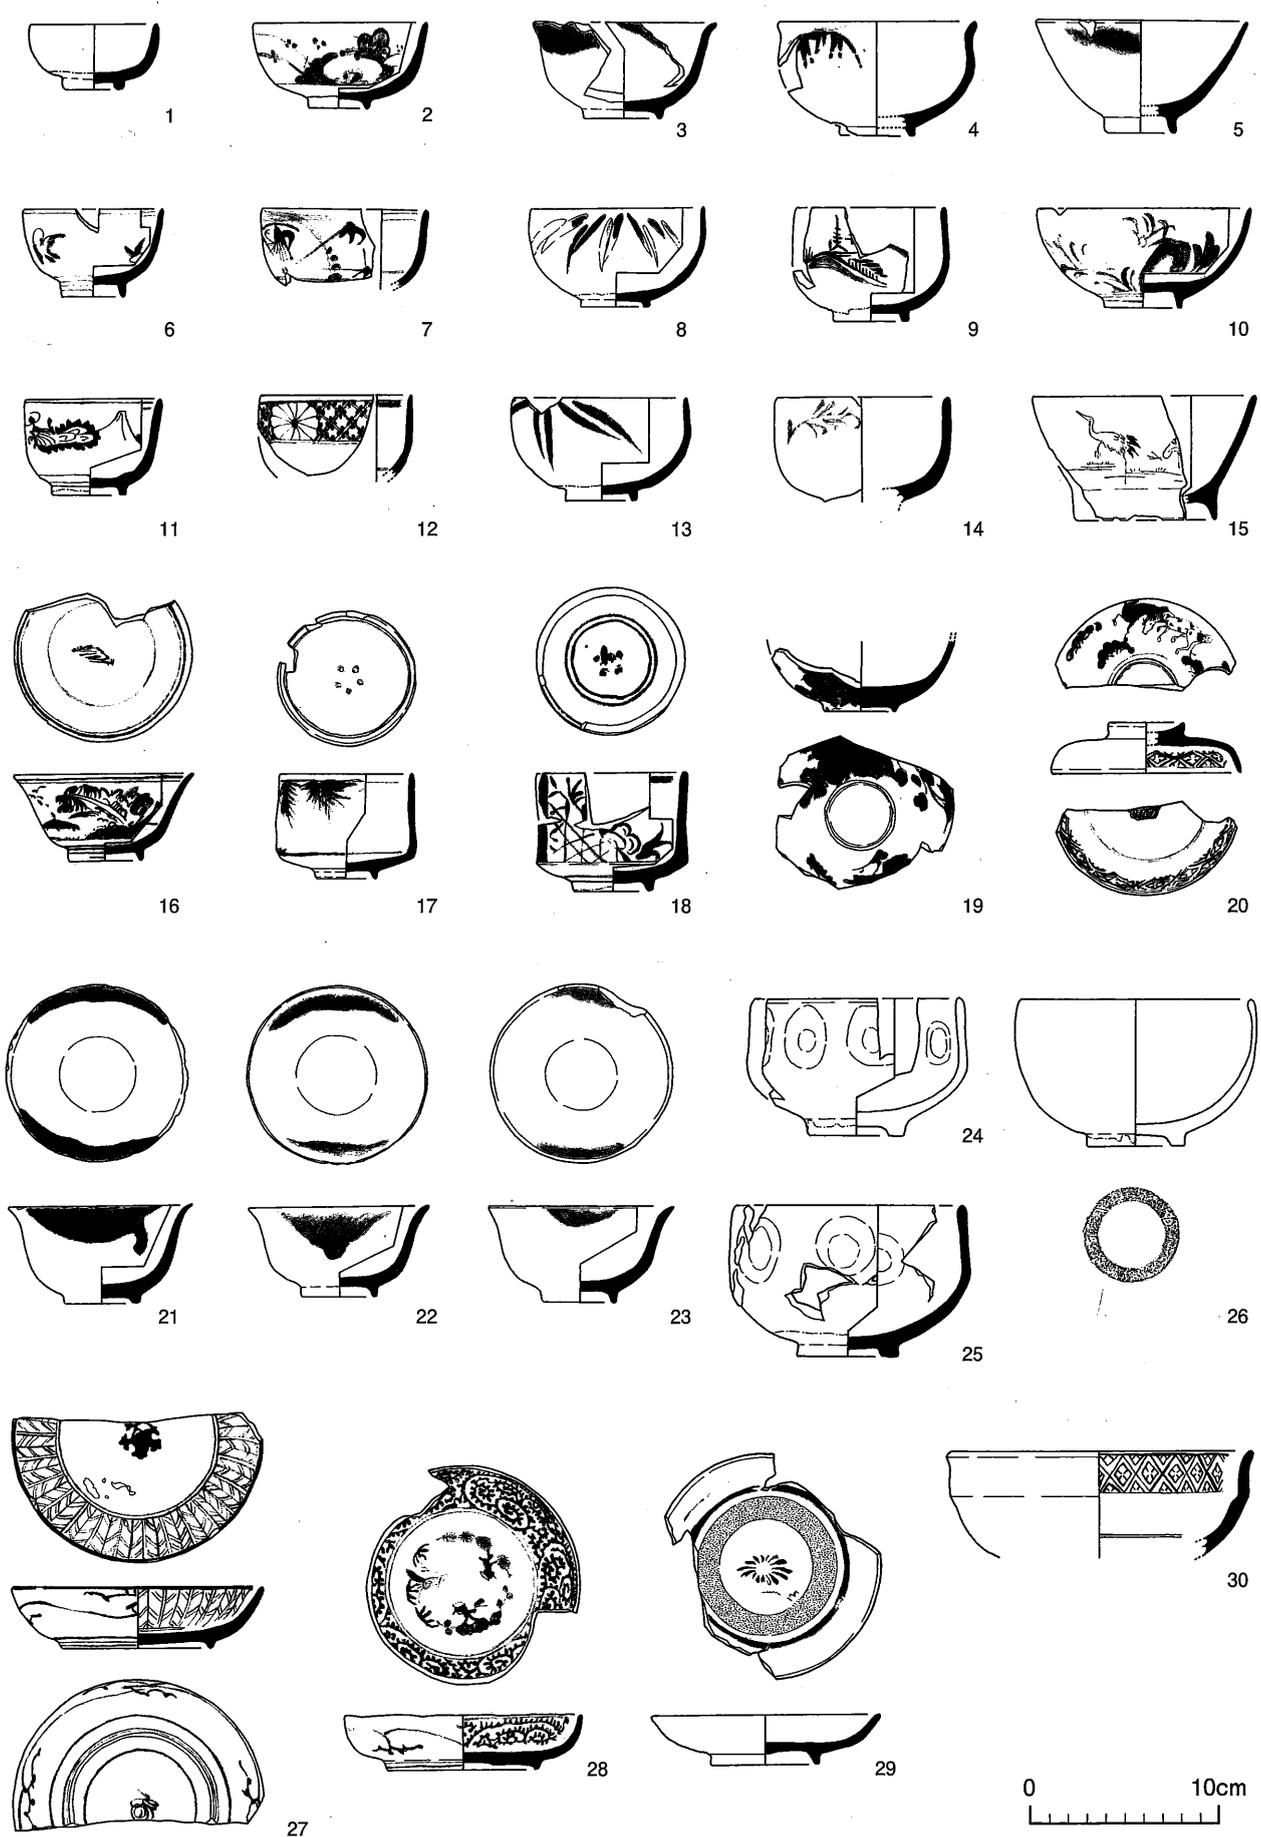
第8図 江戸時代の遺物 (1)

最も多いのは湯呑茶碗である。3・21～23は瀬戸美濃産陶胎染付の端反碗で、口縁部の両側に漬け掛けによる薄い青色釉が入る。いずれも同一手法による似た作りのもので、数個のセットで所有していたものと思われる。図化していない同様の破片も出土している。瀬戸美濃産陶器の8・13は、赤や白の色絵によって笹葉を描いた京焼系の丸碗で、細かな貫入が器面全体にある。風景を描いたと思われる9も同様な作りである。丸碗は他に、肥前産磁器で四方禪文と菊花文を付けた12、瀬戸美濃産陶器で陶胎染付によってススキを描いた14、同じく富士山、龍を描いた11等がある。筒碗は、瀬戸美濃産陶胎染付陶器で外面に草、内面見込部に梅鉢を描いた17、同じく外面に草花や生垣、内面見込部に五弁花文と二重丸を描いた18がある。

碗は数が少ない。瀬戸美濃産陶器で鉄釉の上に長石釉を飛ばし掛け、体部に窪みをつけたげんこつ碗と呼ばれる24・25、鉄釉の瀬戸美濃産陶器の丸碗で高台部に「合」の字の銘印がある26、瀬戸美濃産磁器で外面に鳥を描いた広東碗と呼ばれる形状の15、飯碗と思われる肥前産磁器の19や瀬戸美濃産磁器の10等が出土している。また碗蓋の20は、外面に馬と松、内面に四方禪文を染め付けたもので、瀬戸美濃産磁器である。

皿は口径が12～13cm、高さ2～3cmの小型皿のみを図化したが、これよりも大きいと思われる皿の破片も少なからず出土している。27は肥前産磁器で、内面胴部に矢羽根文、見込部にコンニャク印判による五弁花文、外面胴部に唐草文が描かれ、底部にうず福銘がある。28は口縁部が輪花状に作られた肥前産染付皿で、胴部内面にたこ唐草文、見込部に松竹梅が円環形に配され、外面には唐草文が描かれる。29は瀬戸美濃産陶胎染付皿で、内面見込部に菊花文が描かれ、蛇の目釉剥ぎがある。

これらの陶磁器であるが、18世紀のおわりから19世紀のはじめのものが多い。礎石建物址が建てられた際に、陶磁器等を一式揃えたと思われるので、この時期に集中する傾向があるものと判断される。

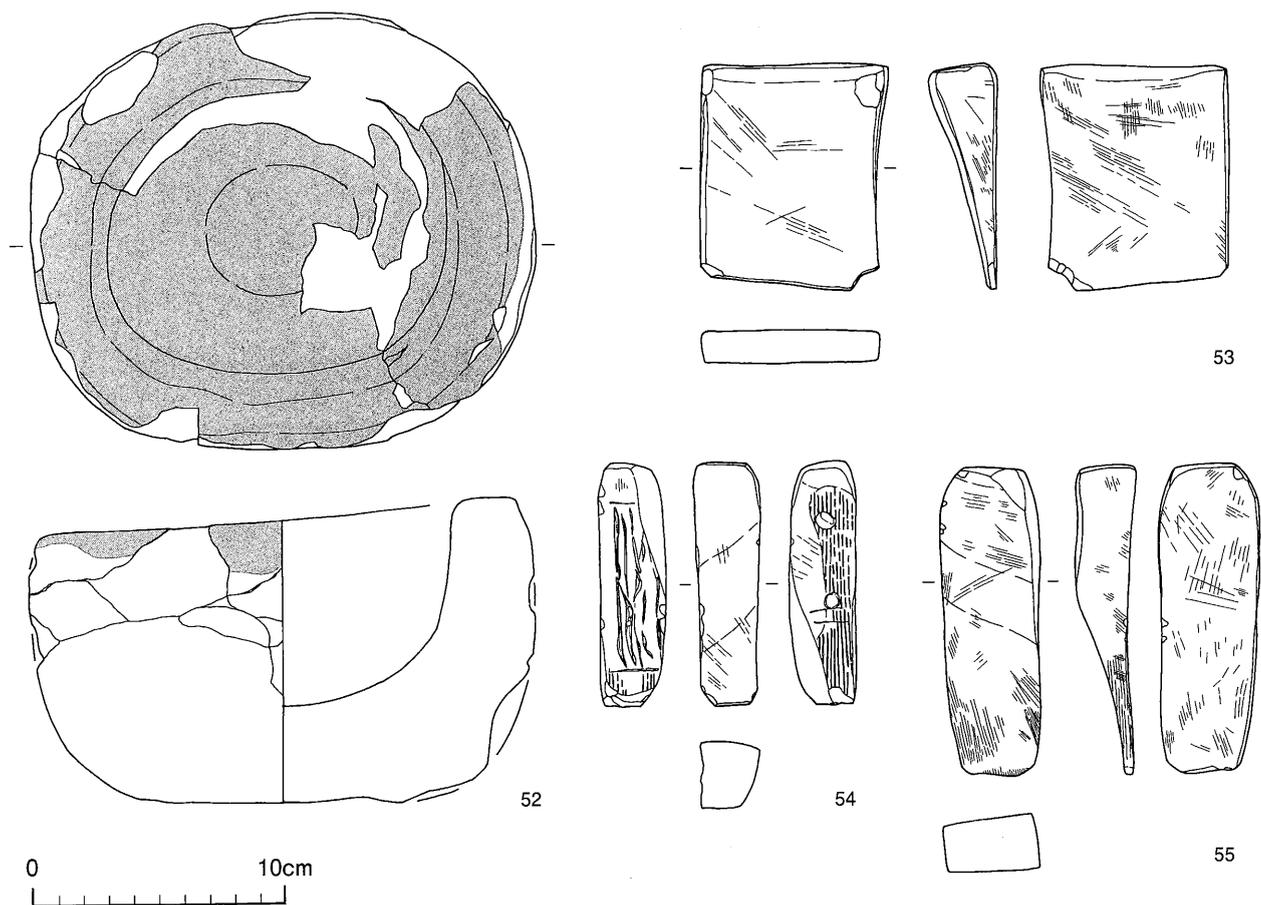
第10図 江戸時代の遺物（3）

第10図52は、径19cm、高さ12cm程を測る砂岩製の搗臼状石製品で、著しく被熱赤化し脆くなり、バラバラな状態で出土した。灯明具として明治・大正期までこの辺の民家でも使用されていたヒデ鉢ではないか、または寺院という場所であることから護摩鉢ではないか、もしくは他のものかと類似品を探したが、結局資料を探すことが出来ず、これといった確証が得られなかったため、不明石製品と報告しておきたい。53～55は砥石で、擦痕が顕著で良く使い込まれており、かなり磨耗している。この内54はゴザ目が残っている凝灰岩製のもので、松本城下町跡本町でも大量に発見された上州戸沢産（群馬県南牧村）の砥石かと思われる。

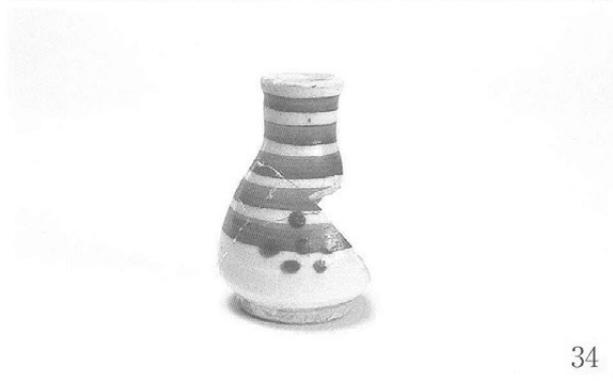
34

これ以外を列記していくと、1は瀬戸美濃産陶器の小杯である。杯はあまり出土していない。30は青磁染付鉢で、内面には四方禪文が描かれる。31は瀬戸美濃産陶器の鍋で、口縁部に把手の剥離痕が認められ、底部の3方に小さな脚が付く。32は陶器の捏鉢で底部のみが残存し、釉剥がなされているものである。図化はしていないが捏鉢の破片は他に多く出土している。33は播鉢で、口縁部内面に丸に「大」の字らしき銘印がある。播鉢も図化していない破片が他に多くある。34は瀬戸美濃産磁器の御神酒徳利で、器高は5.9cmしかない小型のものである。36は外面にたこ唐草文が染付された肥前産磁器の仏飯器で、37は同一固体ではないが同仏飯器の脚である。34～36は仏具であるが、一般的な民家でも発見されるもので、寺院特有の遺物とは言えない。35は貝の形に成形された磁器の紅皿である。他に図化できなかった破片の中には、徳利、筆挿、土瓶もしくは急須、花瓶が見られた。
