高梨氏館跡発掘調査
概 報 III

1992・3

中野市教育委員会

- 1、 本報告書は、長野県中野市小館にある、長野県指定史跡高梨氏館跡の平成3年度発掘調査についての調査概報であります。
- 2、 発掘調査にあたっては、平成3年度(1991) 県費補助金の交付をうけて、中野市教育委員会がおこないました。
- 3、 調査主体は中野市教育委員会で、調査組織は次のとおりです。

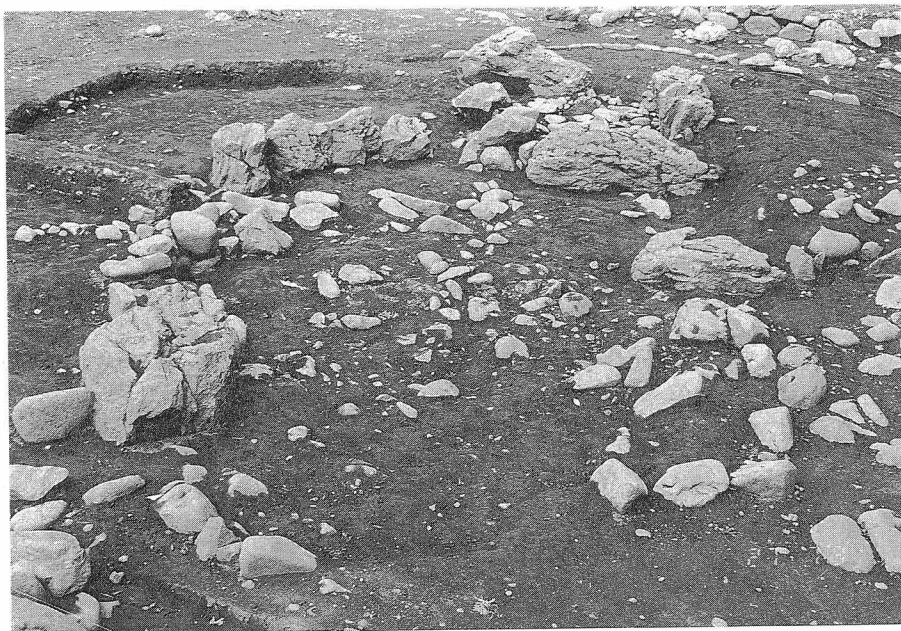
2. ↑ 高梨政道歌碑下部の汀線の配石 (池の東北部分)

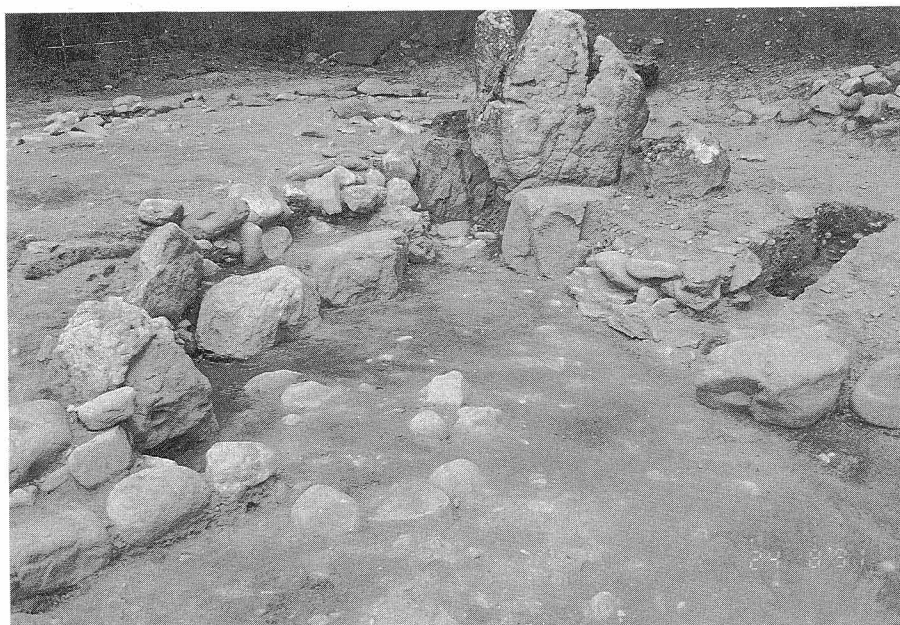
3. ↑ 滝口付近の石組み (池の東南部分)

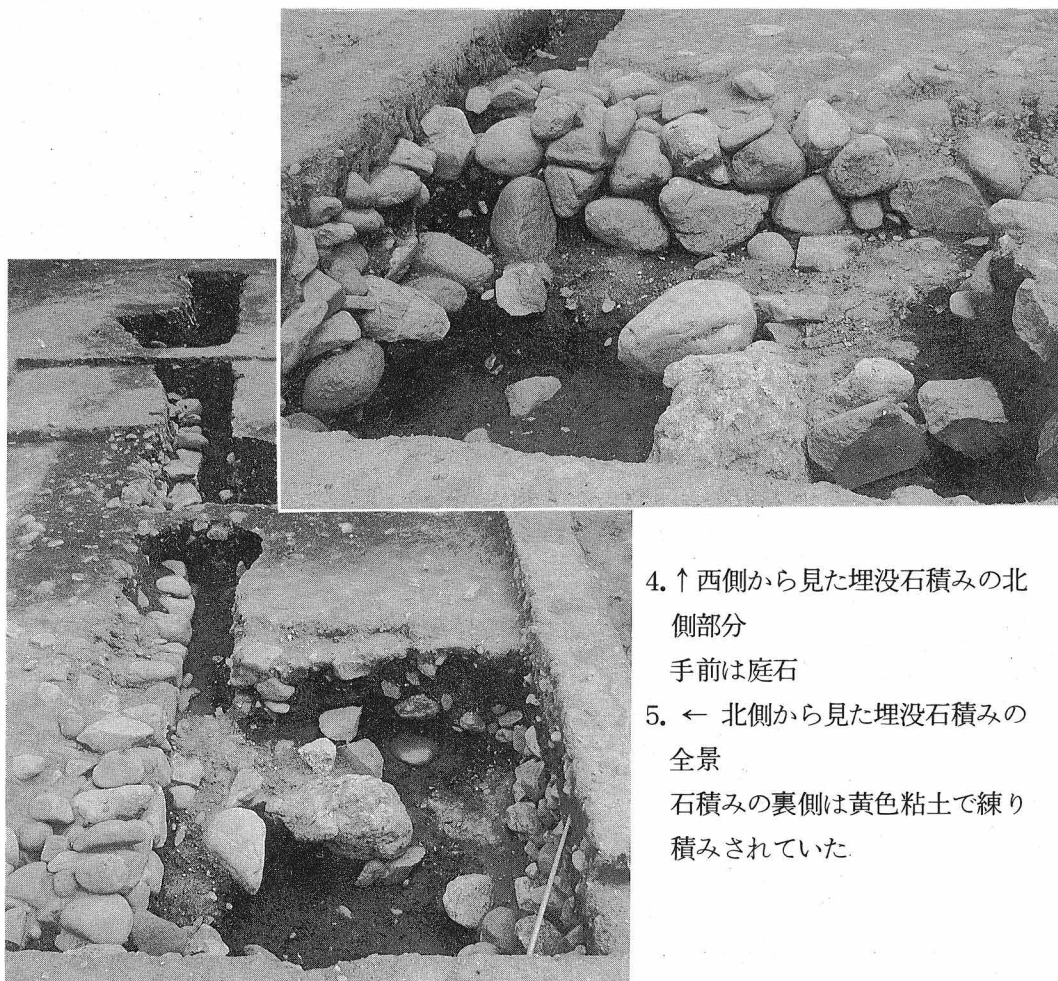
4. ↑ 西側から見た埋没石積みの北側部分

手前は庭石

石積みは長さ約10m、高さ最大70cm位で、上部は破壊された部分が多かった。石積みの埋没状態は、大小の石と土砂、炭化物、かわらけなどの遺物がまじっていて一度に埋められた状態を示している。かわらけは、この館としては古い形式を示すがこれは、この遺構面と南側の古い築地塀の基礎との差がほぼ同じことと関係していると考えられる。

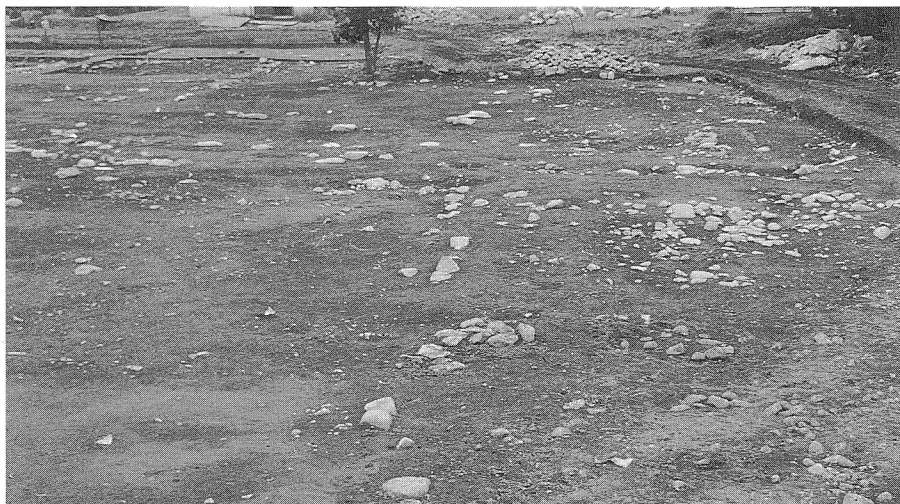
6. ↑ 東から見た中央礎石群

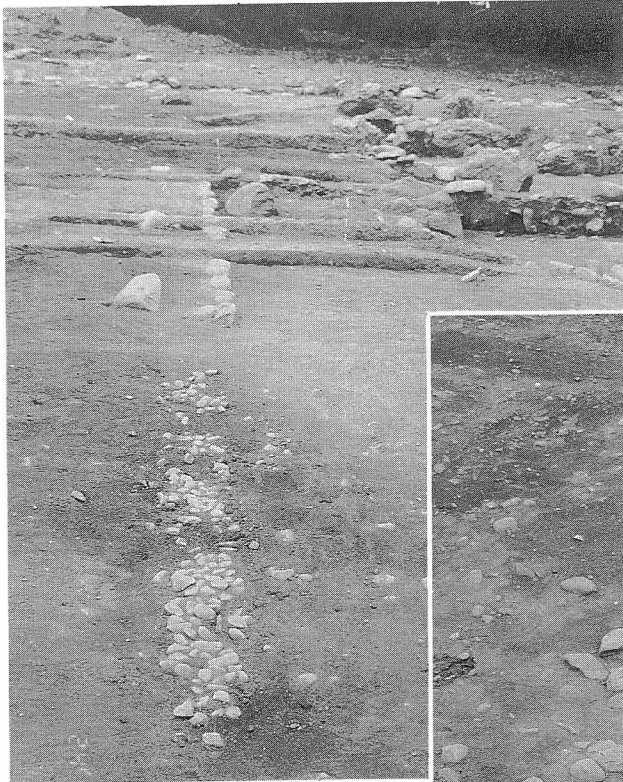
8 ← 西から見た庭園北方の礎石・
縁石・雨落ち

庭に面した建物の礎石は、こ
この北側に連なる礎石が耕作
のため抜かれているので不明
である。

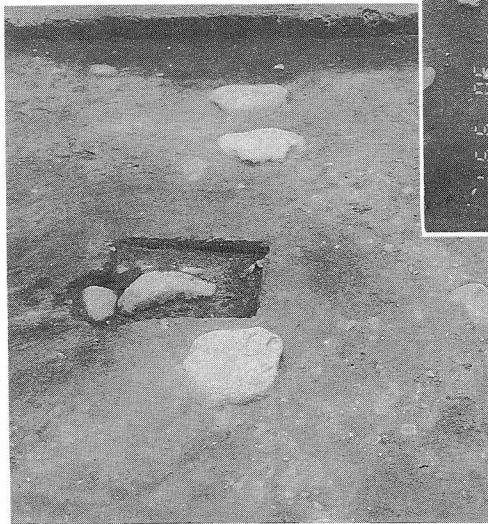
10 ↑ 西から見たB区中央の礎石
礎石まわりの石は当初のもの
とは考えられない。礎石の上
方位置に見える凹みは、石の
抜き穴。

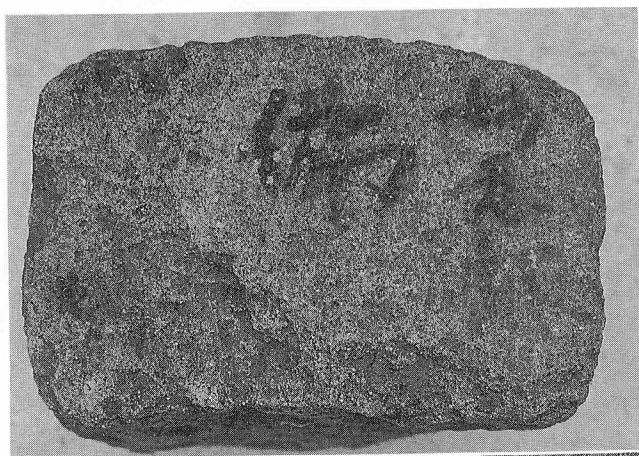
14 ← 五輪塔の地輪
軟質な安山岩を粗雑に加工している

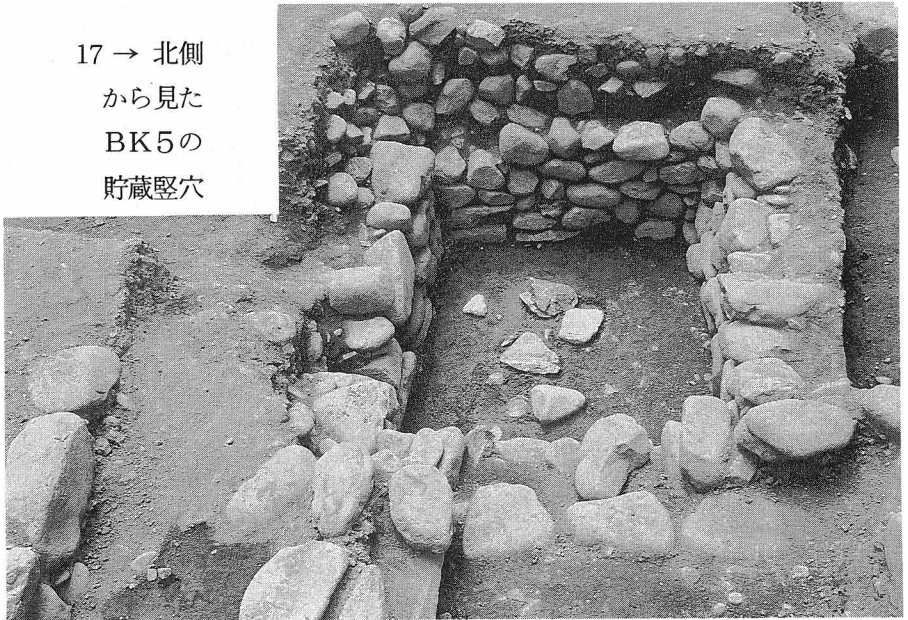
18 → 同

西側から
見た断面
人為的に
埋められ
た下は鉄
さび色の
土が斑状
に堆積し
ている。

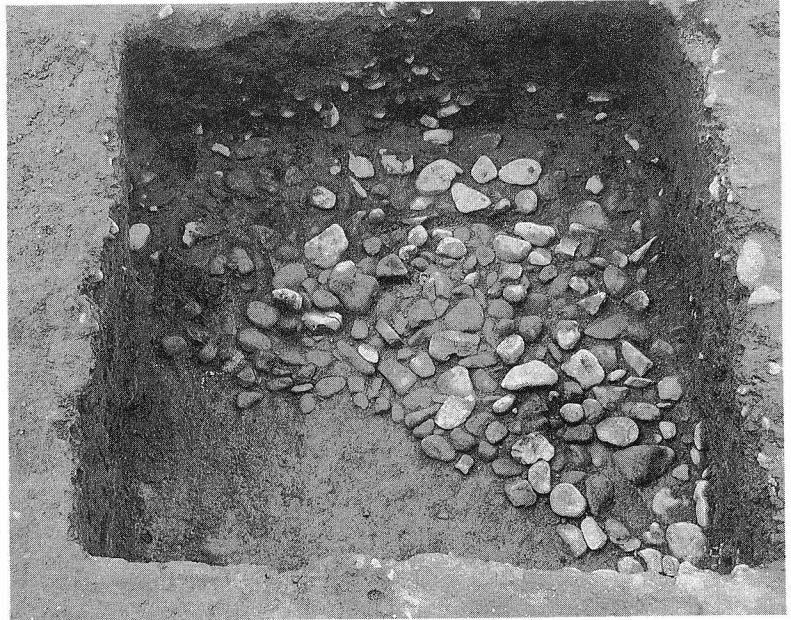
20 → 東から見たB J
3の土坑

周囲の壁は赤く焼
け底に礫がみられ、
銅金具などが落ち
込んでいた。

このように多量に遺物が埋まっているのは、火災後に一括埋められた状態を示している。

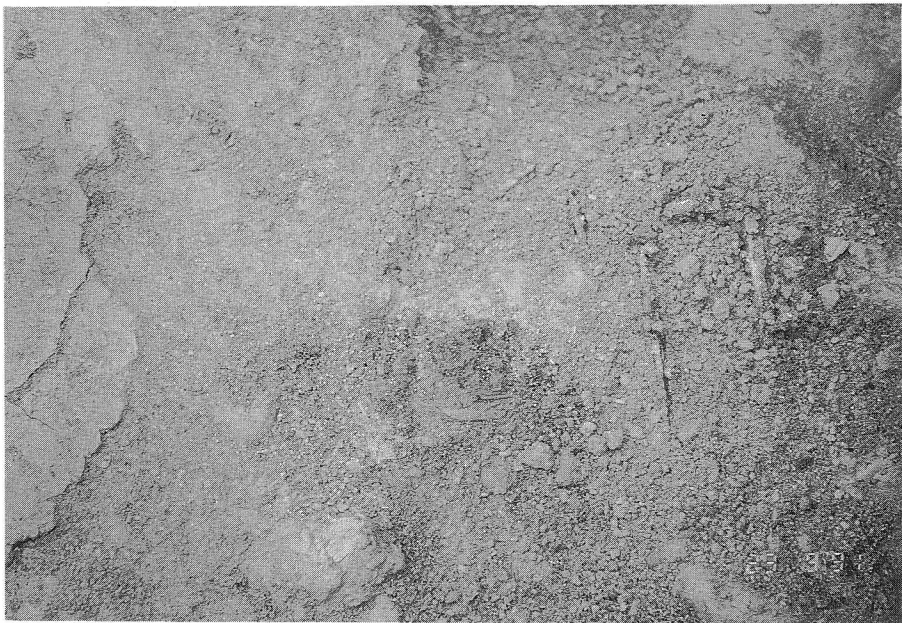
24 → 同 中層出土
 の壁の表面・炭
 25↓ 同 中層出土
 の木舞のあと

中世の壁がこのよ
 うに残っているのは、
 珍しいといわれる。
 普通は建物と一緒に
 消滅してしまうから
 である。壁の厚さは
 芯まで8cmであるが4

cmのところまで一回塗り、次にまた4cmほ
 ど塗って仕上げている。

壁の芯・木舞（コマイ）は、残ってい
 る限りでは横の芯はみられない。

このように壁の厚さは合計すれば、
 16cmになって、今でいう大壁（土蔵）
 と同じである。

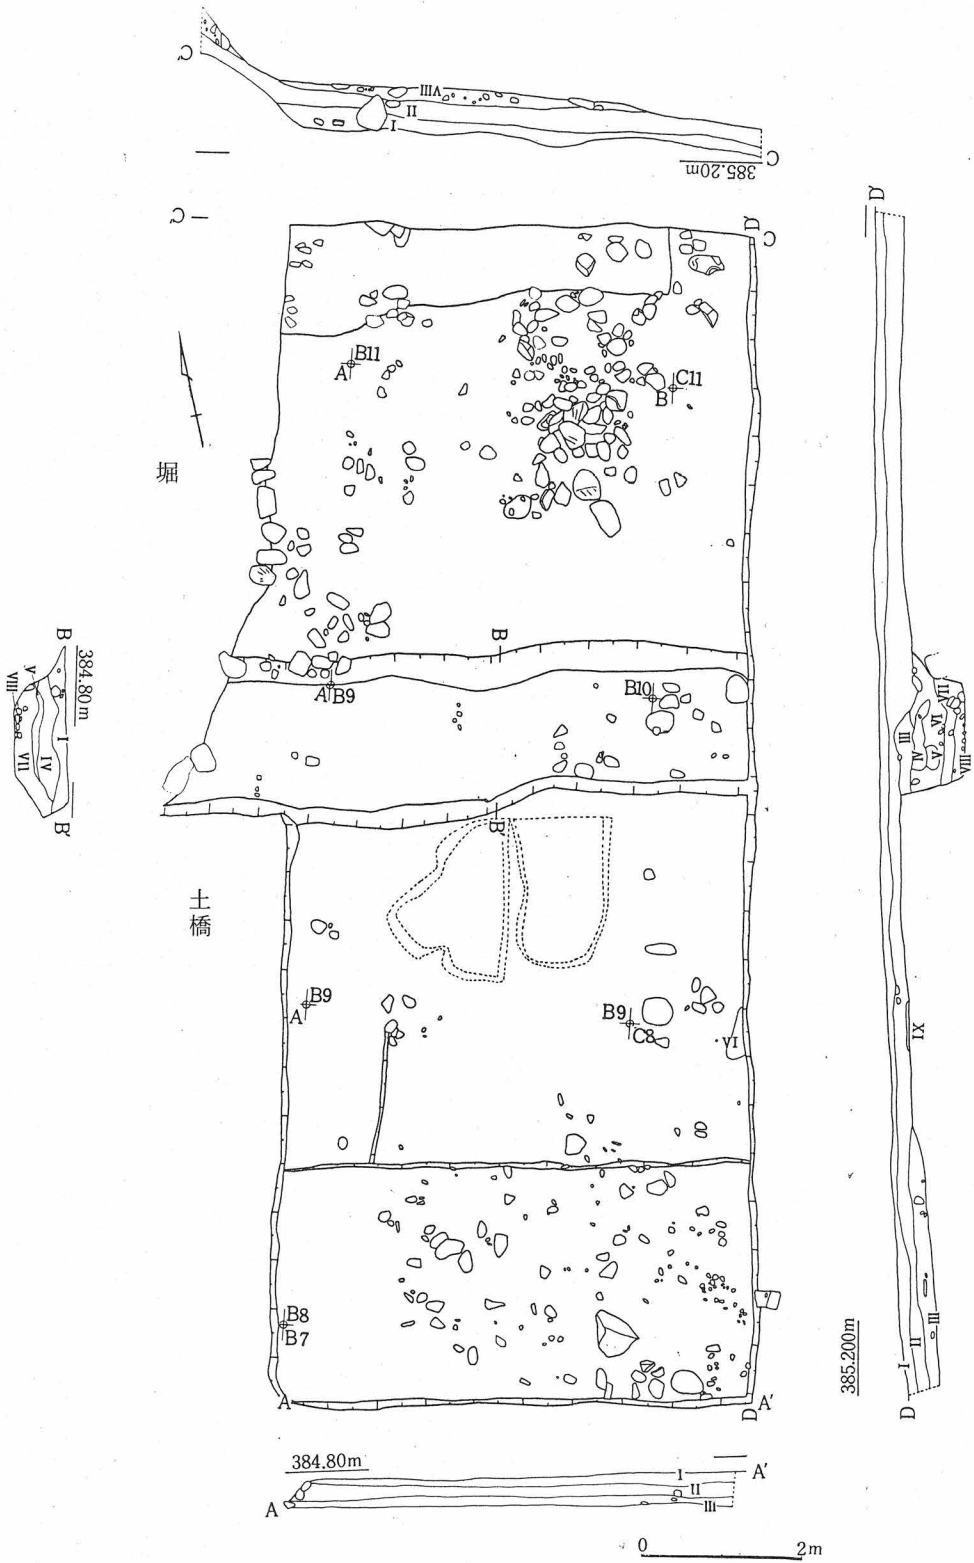
図22 東入り口外の調査全体図

ここは用地幅6mについて全面調査した。館からの通路は4mで東へ延びていた。道路面は耕作により一部掘り返され小石が埋まっていた。面上に黄色粘土（館内に見られる粘土と同じもの）が見られるところもあり、館内の黄色粘土はこの方面から搬入されたとみられる。

したがってこの方面にも中世の遺構が存在する可能性が大きくなった。また、道の北側には上幅2m、深さ70cmの溝が用地幅分（6m）確認され、堀から東へ傾斜していた。この溝がなんのためのものか判然としない。

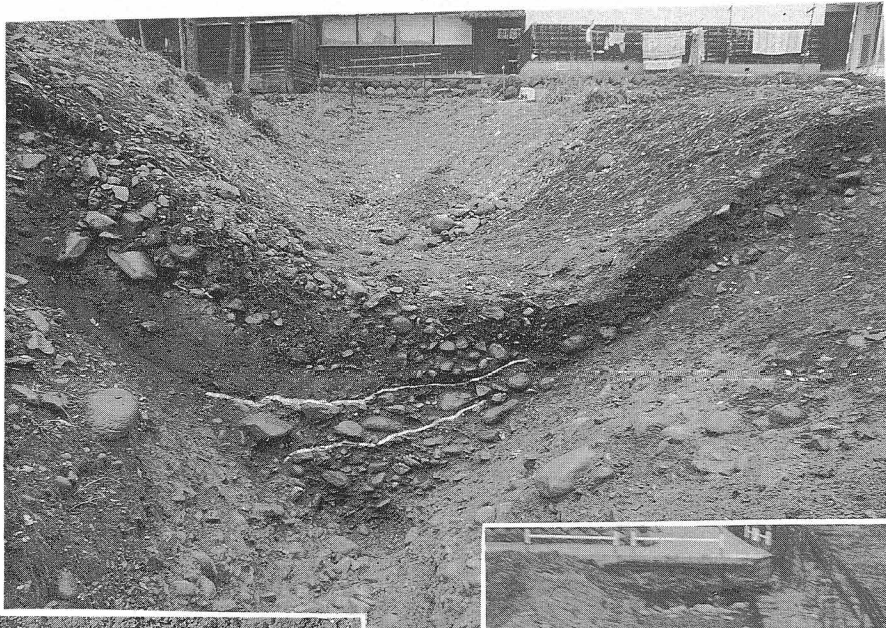
50 ← 東面
掘断面

鉄分の沈着
(白線の間)
底はU字状
になっていた。
