松本市文化財調査報告 No.211

殿村遺跡

—第3次発掘調査報告書—

松本市教育委員会

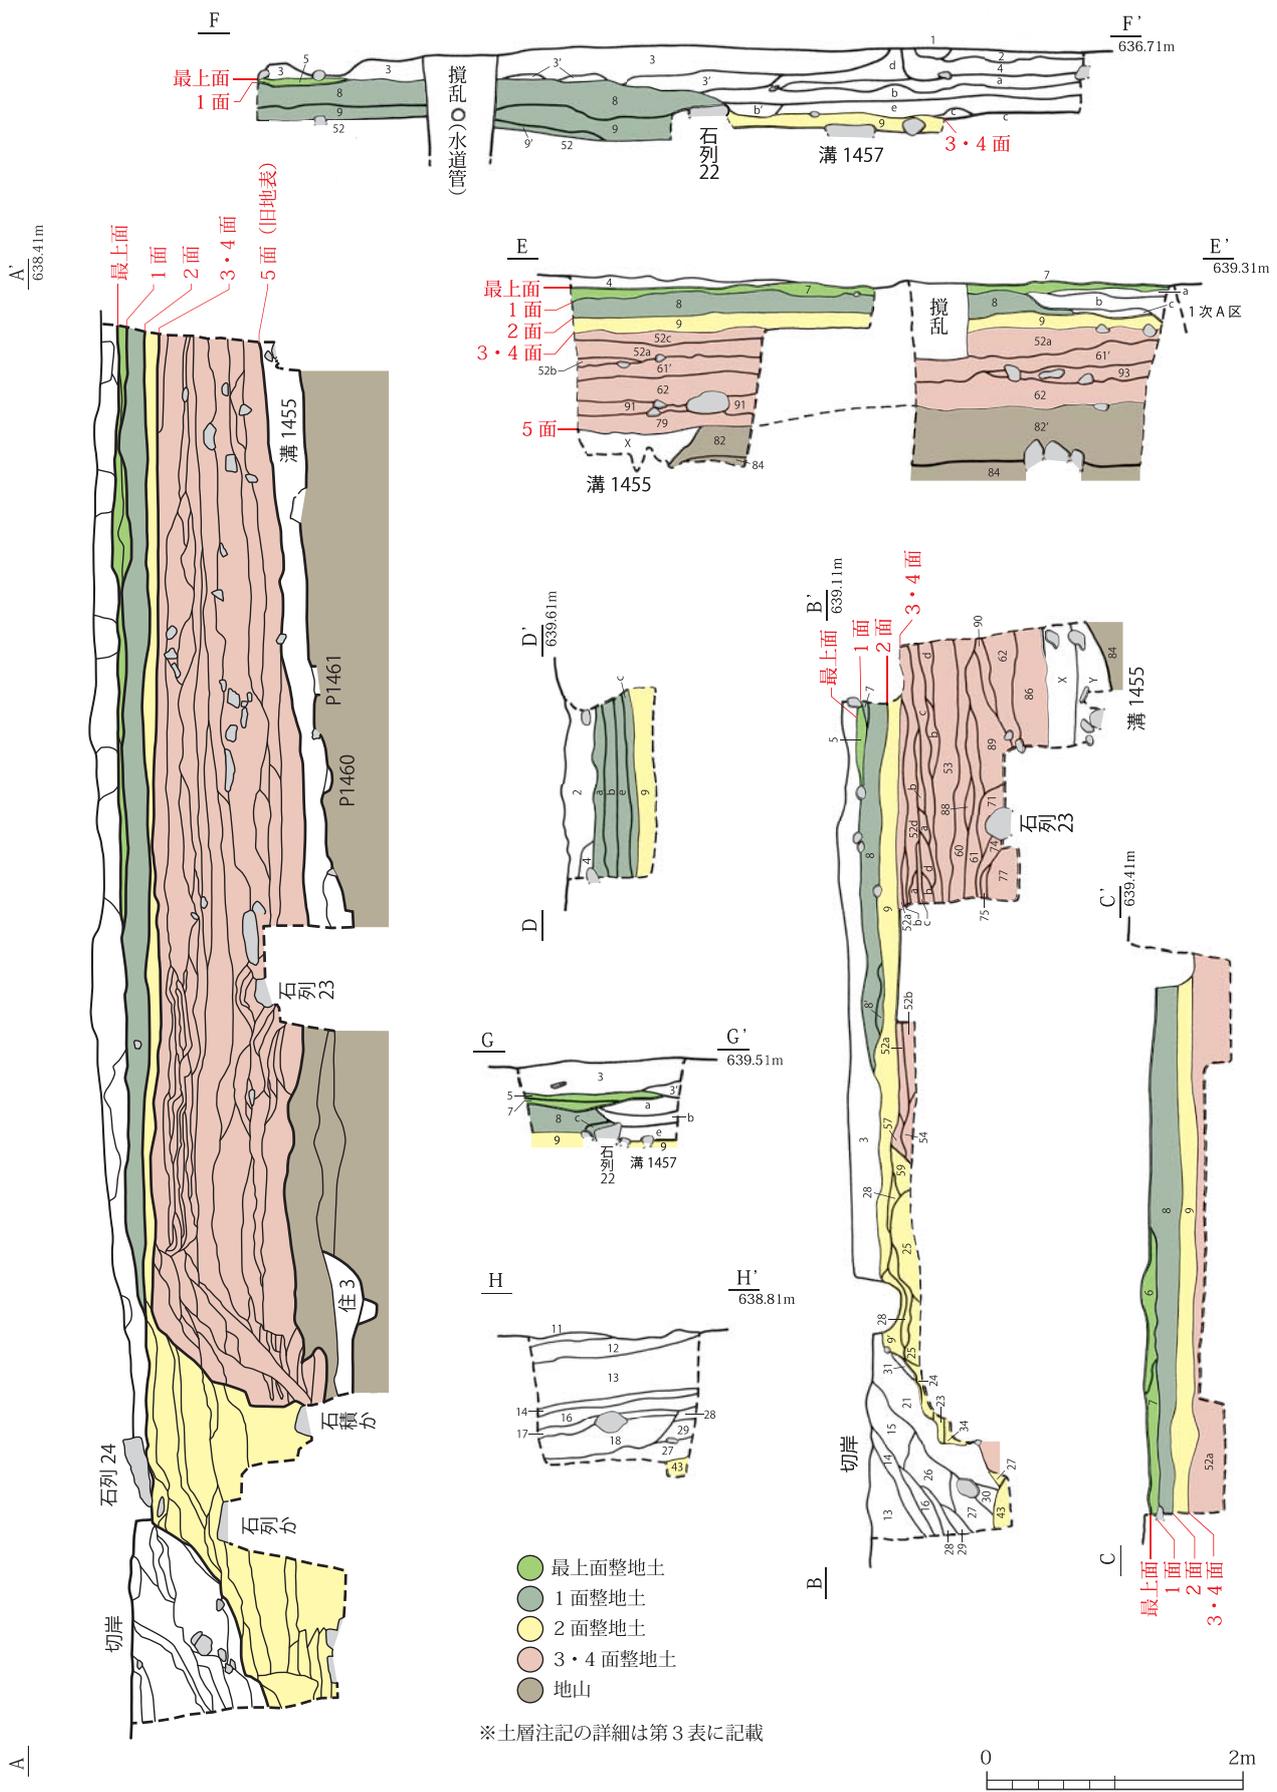
第12図 トレンチ土層断面

本調査トレンチは、1次調査区の南西隅に接し、南北11.1m・東西7.6m（いずれもグラウンド盛土を除いた旧地表面での規模）の逆L字形に設定したものである。地形の現況は、昭和28年の造成によるグラウンドの盛土が厚く覆い、旧地形を窺い知ることはできない。このグラウンド盛土を除去すると、畑地として利用されていた昭和28年までの地表面が現れる。標高は、北東隅639.9m、北西隅639.5m、南東隅639.7m、南西隅639.1mであり、東から西へ、また北から南へ緩く下降する傾斜面をなしている。

ここから、遺構面最上面までの深さは30cm前後で、ほぼ均等の厚さでそれ以降の堆積土が覆っている。最上面までの層序は2層構成である。うち、上位の耕作土（1層）は、畑作による畝が東西方向に1.2m間隔で走っており、下位の2～4層に割り込む。2層は耕作土あるいは3・4層が耕作で攪乱を受けたもので、中世以降の土器・陶磁器等を少量含む。3・4層は最上面を覆うシルト層で、中世以降の遺物を含み、人為的な盛土の可能性はあるが、その時期は分からない。この層を除去すると、調査トレンチ北半部で遺構面最上面が、南半部では1面が現れる。

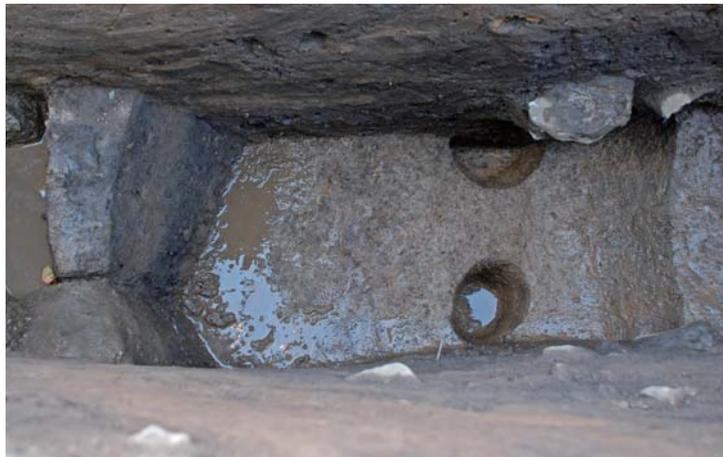
5面住居址3 (東上から・左の礫は3・4面切岸先端の石積か)

住居址3 断ち割りトレンチ南寄りで検出された。83層上面付近から掘り込まれ、84層中に達する遺構である。調査は一部分にとどまり、全体像を窺うことはできないが、掘り込みや内部施設の状況から、竪穴住居址と判断した。遺構の状況は、北壁と壁下の周溝、柱穴と思われるピット2基、床面の一部が検出された。覆土はわずかに炭を含む黒褐色シルトが堆積する。壁面の立ち上がりは緩く傾斜し、周溝底面から30cmの高さを確認できる。壁下には幅25cmの浅い周溝が巡っている。柱穴と推定されるピットは、周溝と床面の境に40cm間隔で並列する。直径20～24cm・深さ17～25cm、覆土は旧表土とほぼ同質の黒

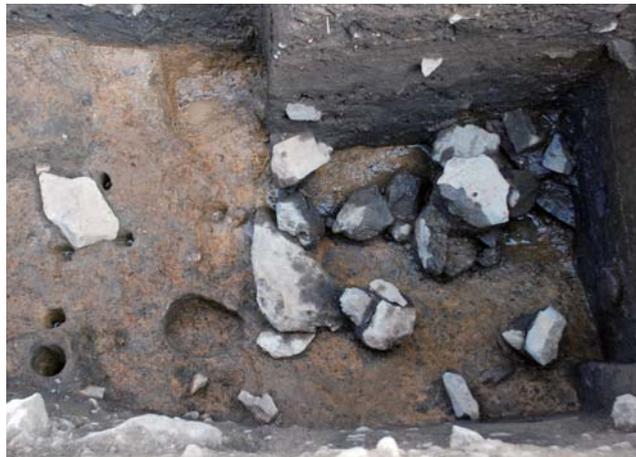
5面溝 1455 南部の円形土坑 (西上から)

円形土坑は、上部に石列23があり、十分な調査が行えなかったが、溝状遺構との接続部周辺と、南西部の状況から、南北方向の長径3.1m以上の楕円形を呈するものと思われる。遺構底面は播鉢状を呈し、若干鉄分が沈着する表面は固く締まる。覆土は溝状遺構から続く黒褐色シルトで、自然堆積の様相を呈する。中層～下層に5～40cm大の角礫・亜角礫が落ち込むように散在する。

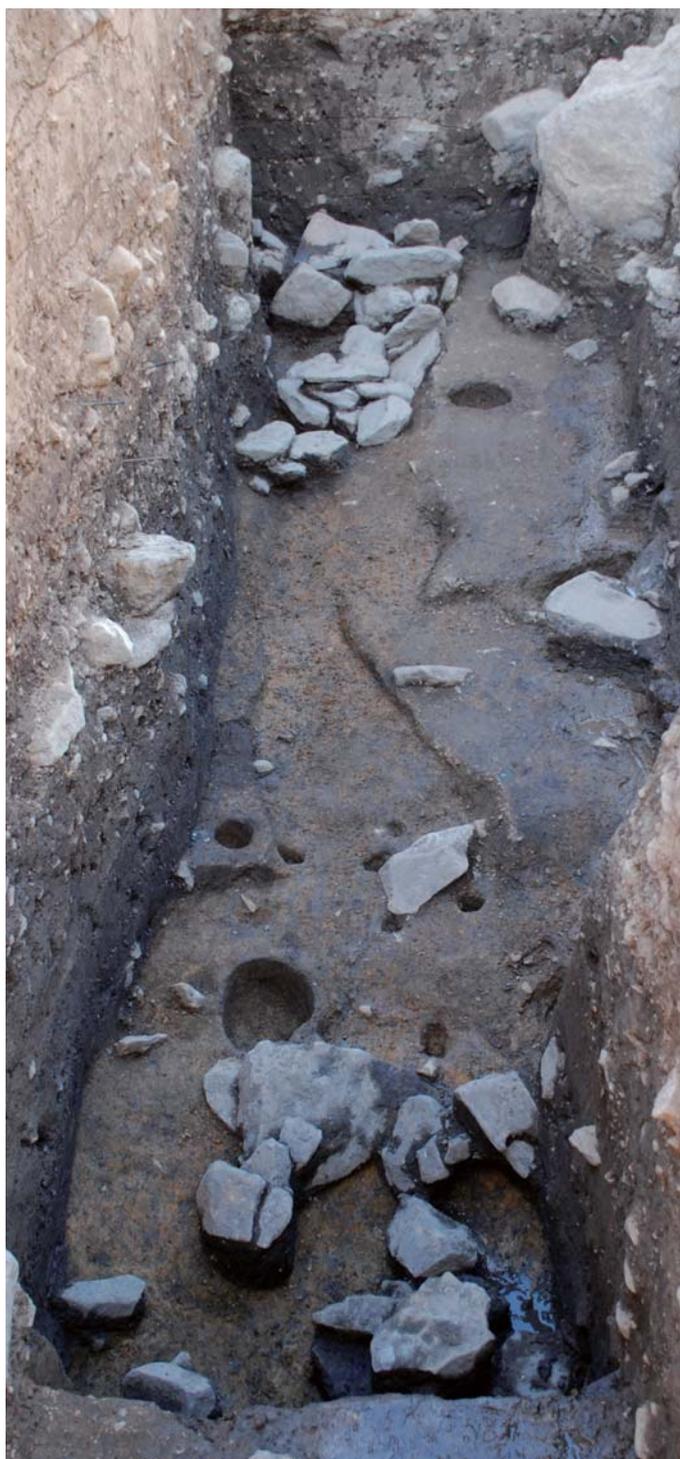
5面溝 1455 全景 (南から)

溝 1455 断ち割りトレンチ北半部において検出された、南下する溝状遺構とその南端部に接続する円形土坑を総称する。本址は82層上面から掘り込まれ、83層中から84層上面で検出作業を行った。溝状遺構は、検出面での幅55～70cm、83層上面からの深さ30～40cmで、底面は緩く窪み、西縁が一段深まっている。北半部はトレンチと平行に南下し、南半部は緩くカーブして若干東に向きを変え、幅を広げて円形土坑に接続する。覆土は黒褐色シルトで、トレンチ北壁下から1.5mの範囲に8～42cm大の輝石安山岩の角礫が上層から底面付近まで集積していた。

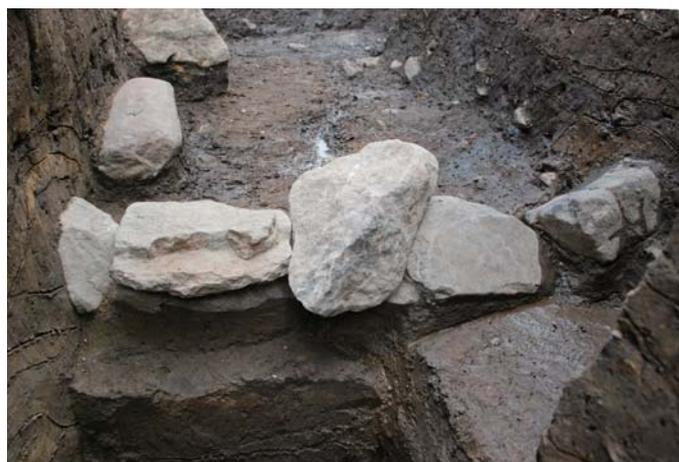
石列 23 立面 (3・4面盛土下層・南から)

石列23 下層盛土先端部から3.2m北寄りには、中位に石列23が存していた。幅30cm前後・奥行25cm前後、厚さ13～20cmの輝石安山岩の角礫・亜円礫（未加工）を1～2段積み重ね、走向はN－71°－Wである。本遺構は、土層観察から、下層盛土の工程の初期段階において構築されていることが読み取れる。まず、石列設置位置の周囲、東西3.5m程の範囲において、5面を15cm程掘り窪め、そこに精良な褐色シルト（86層）を貼り、その上に石列を配している。その後、石列の周囲を精良なシルトで薄く

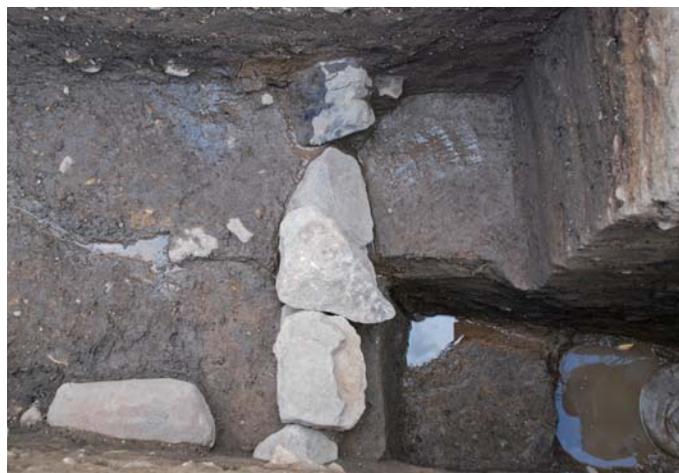
石列 23 (西上から)

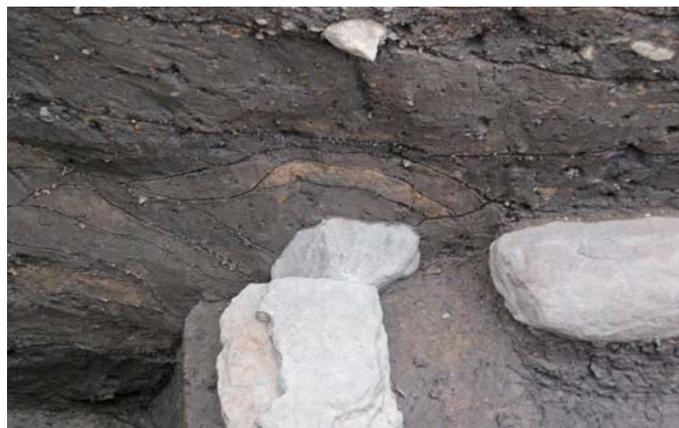
石列 23 周辺の盛土の状況 (西壁)

何層も封じながら、南北両側の盛土を順次積み重ねている。この際、南側すなわち先端部側を土塁状に先に土盛りしている（62'・67'・76'・79' 層等）。

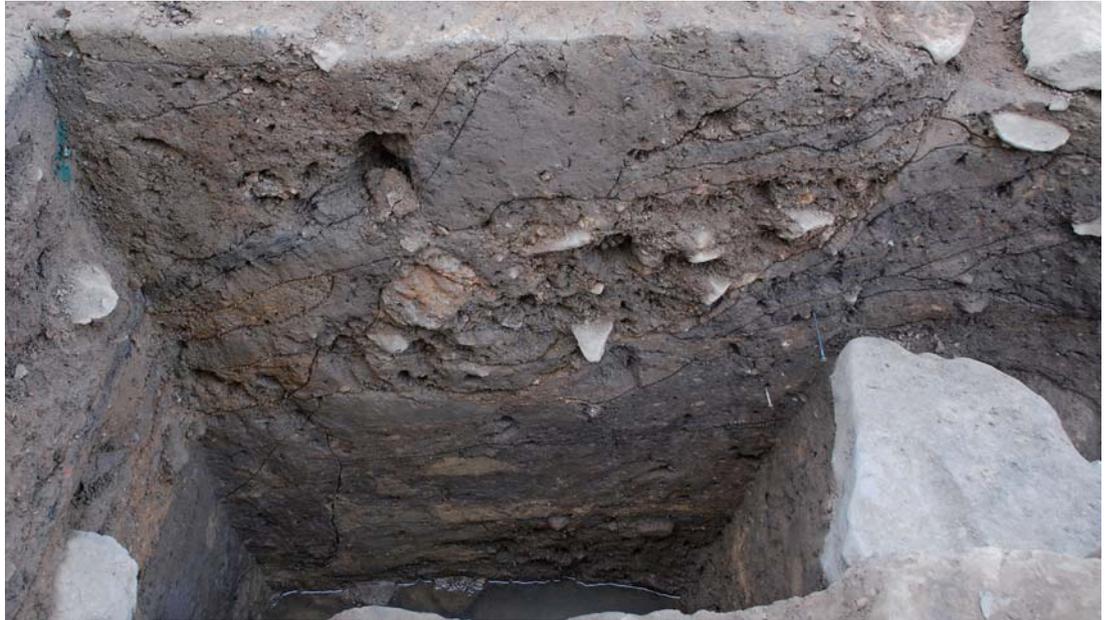
断ち割りトレンチ西壁土層断面（1・2面切岸と埋土の状況）

切岸周辺の盛土の状況は、断面観察の結果、2 段階に盛土を施していることが判明した。まず、下層盛土は、トレンチ壁面中位の礫群、すなわち 3・4 面の平場末端から一段下がった位置から下層で、礫を含み黒褐色を呈するよく締まったシルトで盛土を施し、法面付近には精良なシルトを用いている。礫群は約 80cm 四方の平石を中心に数個が集まっているが、平石を連ねた石列の可能性もある。また、盛土先端部における上層盛土との切り合い方を考慮すると、両者の間には時間差が存在するのかもしれない。

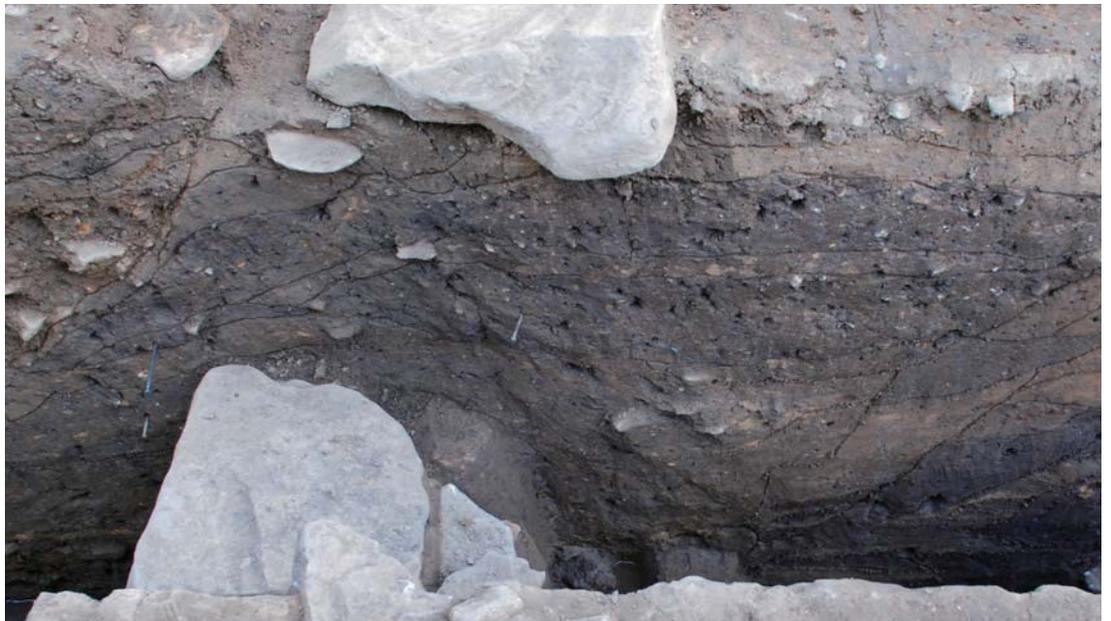
同上（1・2面段階切岸背後の盛土層）

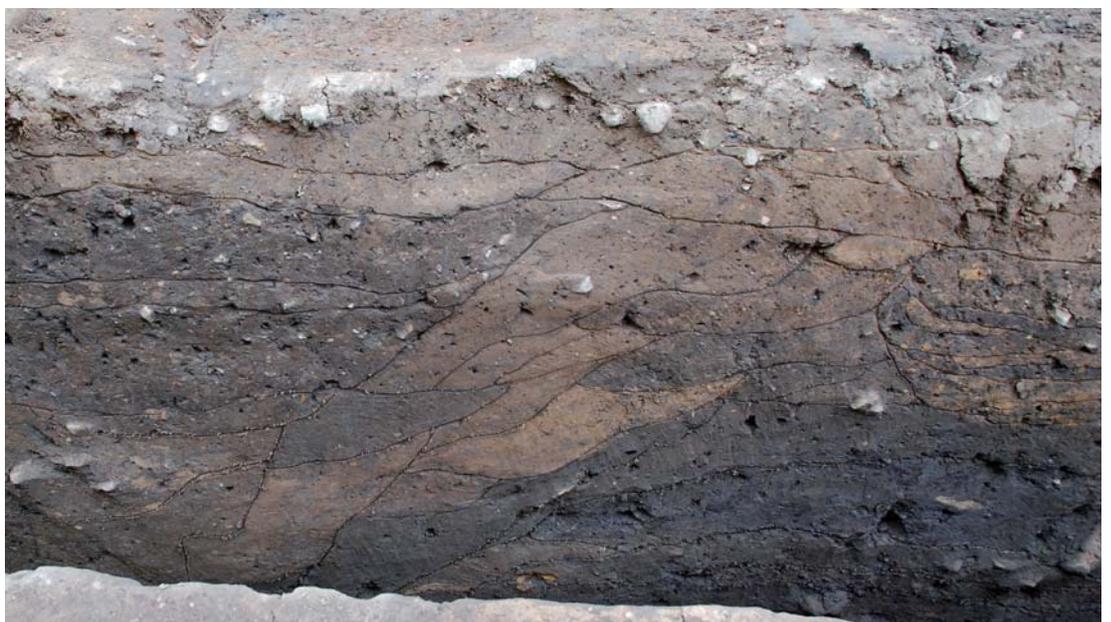
同上（3・4面段階切岸と盛土の状況）

平場南端の切岸 上層盛土の南端は、下層盛土と同様、45° 近い急角度で下降する法面となっており、ここが 3・4 面段階の平場南端の切岸と理解される。天端から法面にかけての盛土は意識的に精良なシルトを貼り、堅緻に叩き締めている（45～51・54～58 層）。法尻は垂直に近い角度となり、その下端を区切るように礫 2 個が石列状に連なっている。調査範囲が狭く十分な追求は出来なかったものの、2 面段階の築造に伴って破壊された石積みの可能性がある。

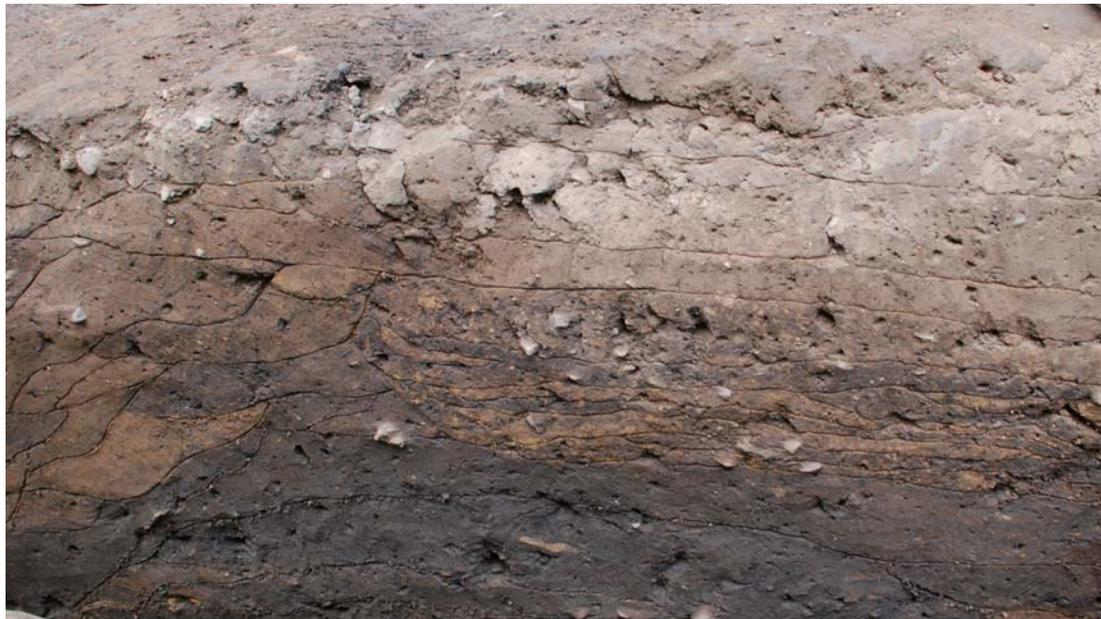
断ち割りトレンチ西壁土層断面（3・4面盛土上層の版築状況）

上層盛土 下層盛土に対し、礫をあまり含まない均質なシルトで構成され、層厚 27～33cm を測る。基本的に黒褐色シルト塊主体の層と黄褐色土塊主体の層が薄く互層とする版築が行われ、特に南寄りにおいては 2 cm 前後の薄層を念入りに積み重ねる状況が窺える（52a～e 層）。

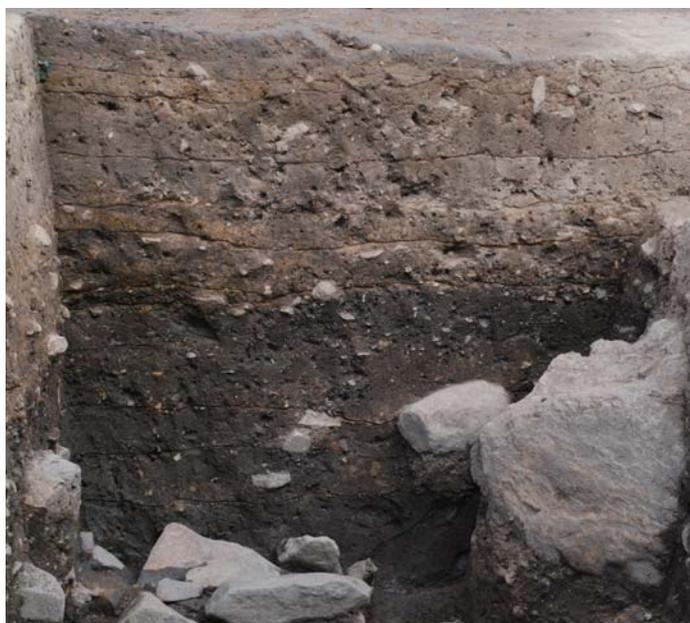
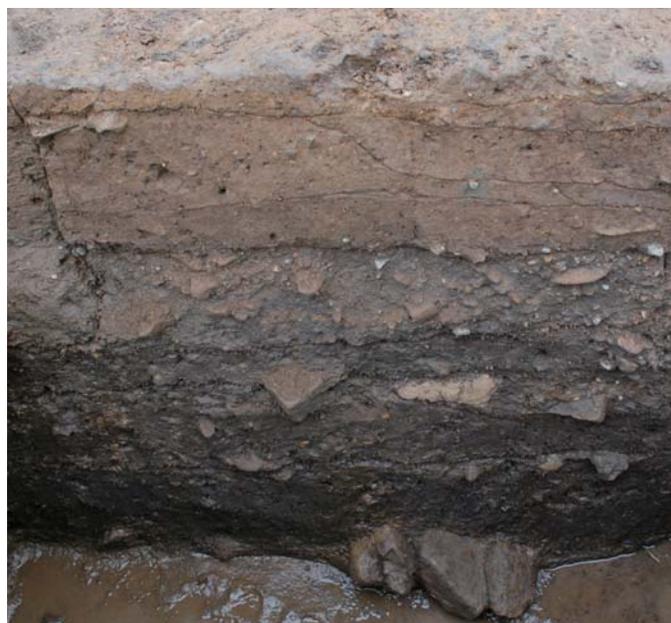
断ち割りトレンチ北壁土層断面（左：溝 1455、右：ST6）

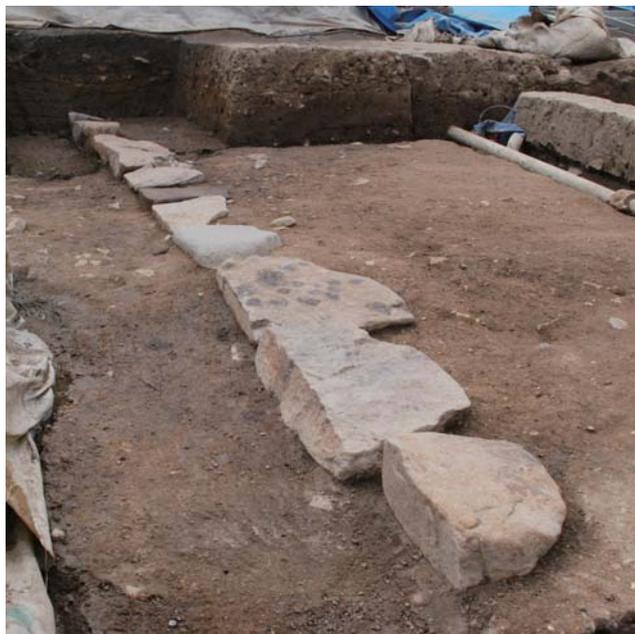
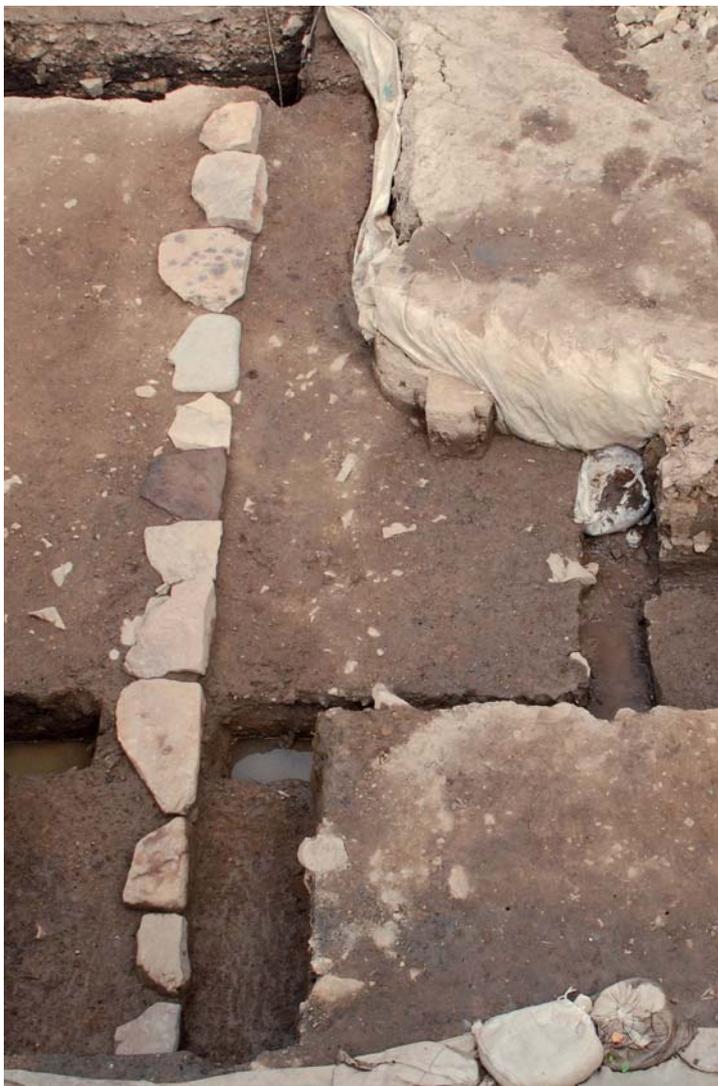
2面石列 22 (北東から)

2面溝 1457・石列 22 (南から)

遺構の西を区切る石列 22 は、軸方位 N - 10° - E に方形の平石 12 個を延長 5.1m にわたって直線的に配し、北側はトレンチ北壁の手前で途切れる。築石は幅 30～55cm・奥行 21～43cm・高さ 5～35cm の角礫あるいは垂角礫を列状に配し、溝状遺構や 2 面の傾斜に合わせて南側をわずかに下降させる。石材は、北から 6 番目に砂岩、それ以外には輝石安山岩を用いている。いずれも被熱しており、砂岩は風化が著しい。

また、天端とともに、溝状遺構の内壁にあたる側面は、一直線に面を揃えている。そのため、北から2番目、6番目、8番目の築石は、粗割りして面を確保した石材を用いている。なお、築石が多段に積まれていたか否かは所見を得られなかった。

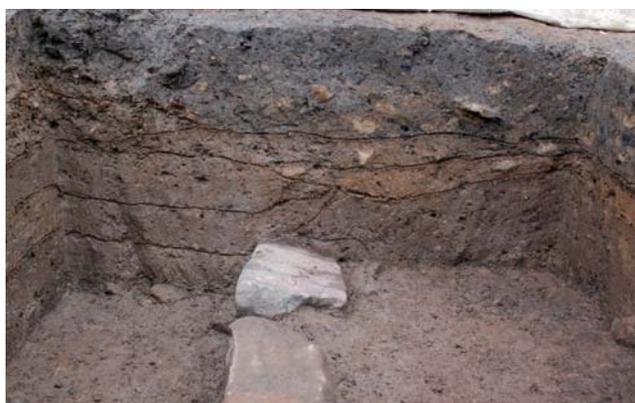
1・2面溝 1457 南壁土層断面 (中央は石列 22)

溝1457 2面段階から継続する遺構である。底面の状況は前述の通りであるが、盛土による整地面の上昇に伴い、西縁を画す石列22を埋め、緩やかな2段落ちの掘り方に変更されている。覆土は、人為的に埋め戻されたと考えられる、黄褐色土塊を含む褐色シルト（a～e層）で、一部に鉄分を多く含む層も見られる。遺物は、底面から出土した染付皿片2点のみである。

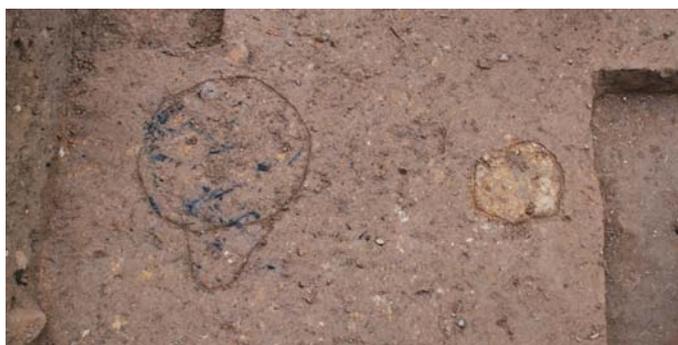
2面 P1458 (右)・炭化物集中 (左)

その他の遺構 トレンチ西壁の中央付近の遺構面上に、直径15cm・深さ4cmの浅いピットがある。その西には炭片の集中が見られたが、特に掘り込みや焼土等はなく、表層の盛土に混じっているものである。

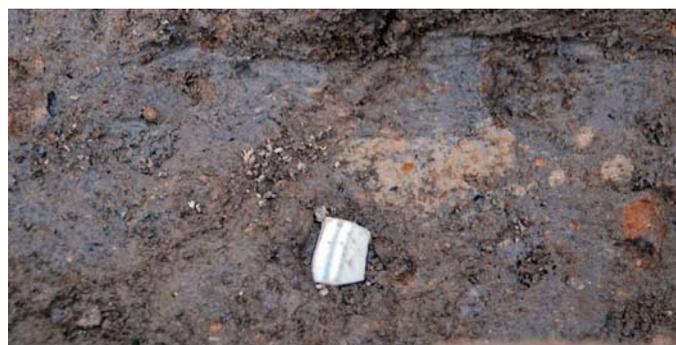
1面溝 1457 染付皿出土状況 (西から)

溝1457から中国産染付の端反皿が2点出土している。いずれも口縁部片で、19は外面に界線、内面に界線と四方襷紋と思われる紋様帯が描かれる。20は口縁部内外に界線、胴部外面に草花紋が配される。前者は染付皿B2群、後者はB1群と考えられる。

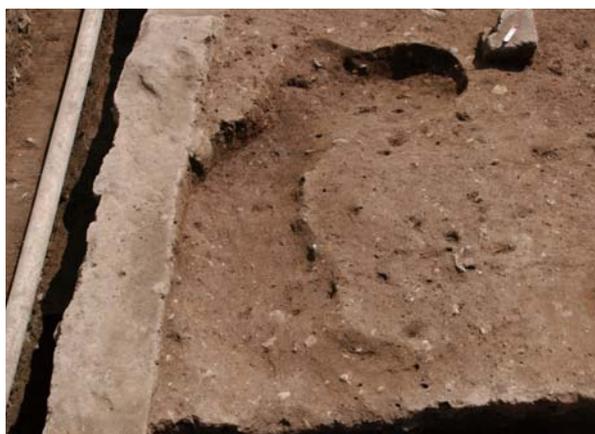
1面溝 1453 (北から)

溝1453 調査トレンチ北西部で検出された弧状を呈する遺構である。幅30～50cm・南北長1.45m以上・深さ6～10cmで、丸底に掘り込まれる。7層に似た黄褐色シルトで埋められ、遺物は得られなかった。
