今回の西田中遺跡発掘調査は、藤原宮の造瓦工房を確認したことが最大の成果だと思います。しかし、この遺構の重要性は、今後、古代の造瓦に関する研究や本格的な都城制を導入した藤原宮の造営事業に関する研究の基礎資料となり得ることから、より高くなることでしょう。これまで個々の遺構について説明してきましたが、最後にこれまでの説明では触れなかった、大型建物群についての推測や問題点をまとめておきたいと思います。

大和郡山市文化財調査概要40 西田中遺跡 藤原宮造瓦所の調査

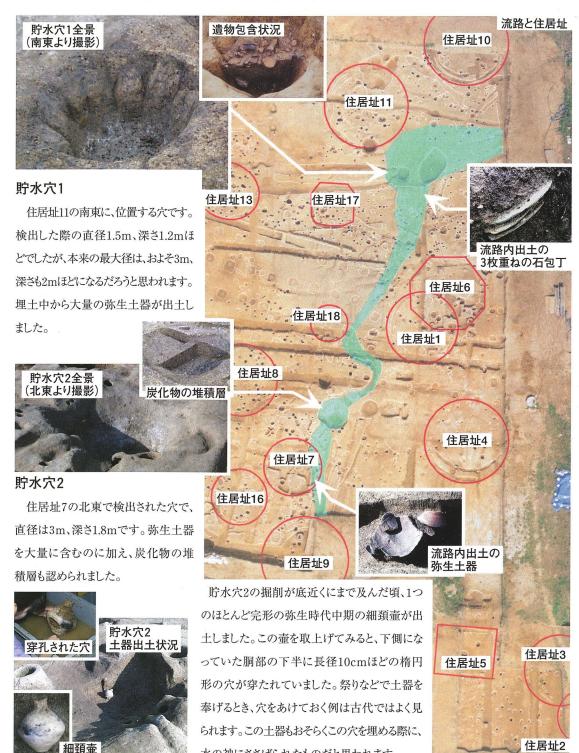
住居址の間を縫うように、かつて水か流れていた痕跡がありました。埋土からは、弥生時代中期の遺物と古墳時代後 期の遺物が出土しました。2つの『ムラ』の時代を通じてここを水が流れていたようです。そして『工房の時代』に、おそら く完全に埋められたものと思われます。流路の底に2箇所の大きな穴を見つけました。中には多くの土器や炭の堆積が 見られました。弥生の『ムラ』の貯水施設ではないかと思われます。
