天理市埋蔵文化財調査報告 第6集

石上・豊田古墳群狐ヶ尾8号、9号墳

天理市教育委員会

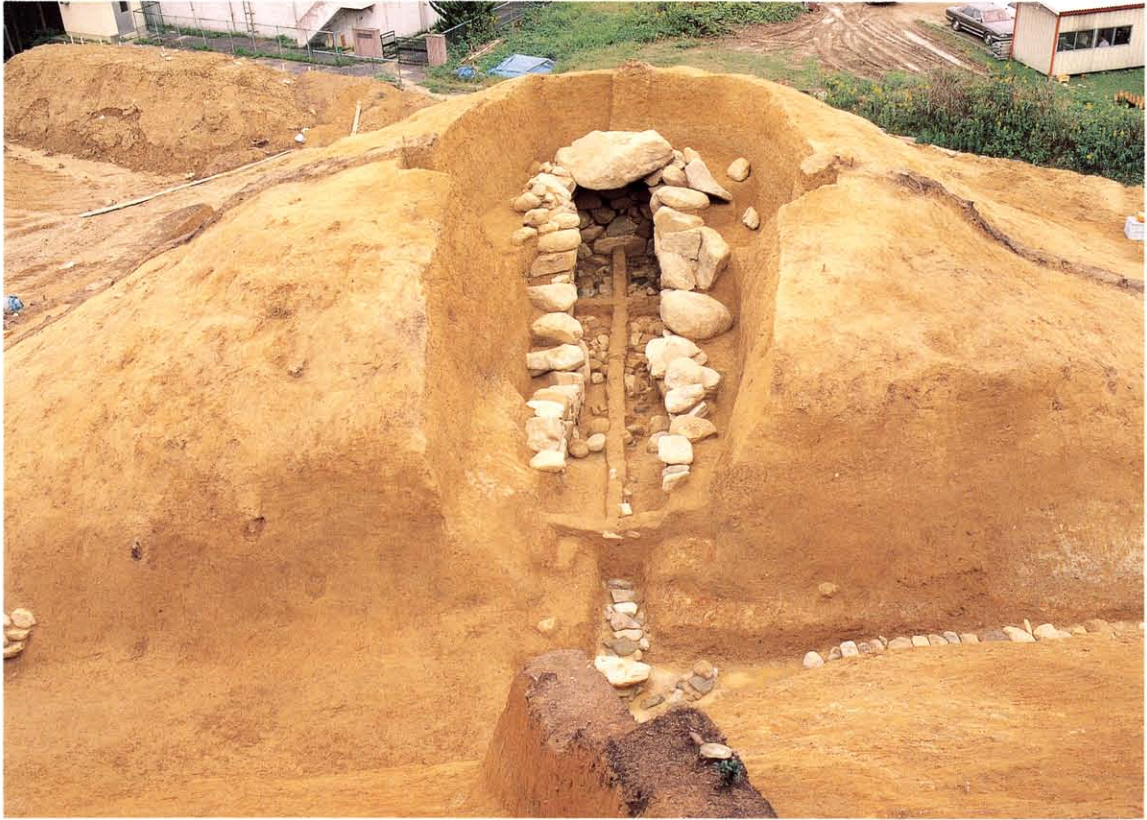
1. 8号墳横穴式石室

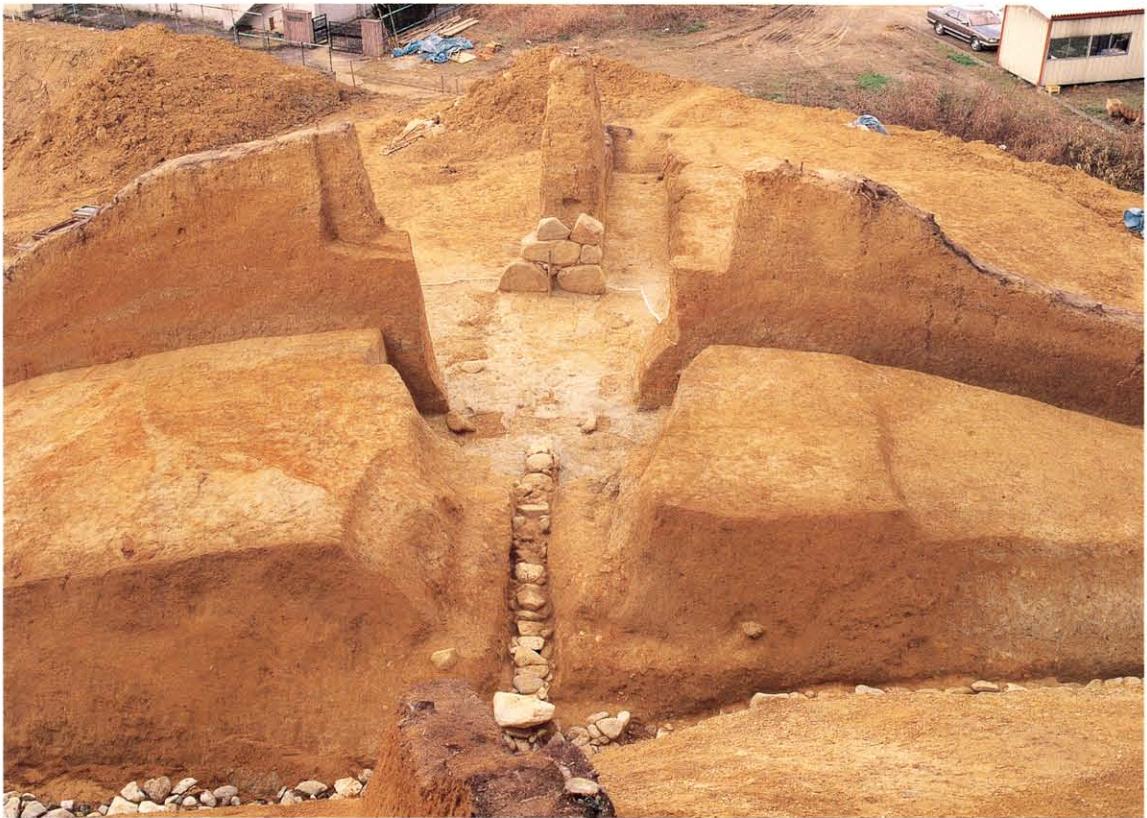
2. 8号墳石室墓壙

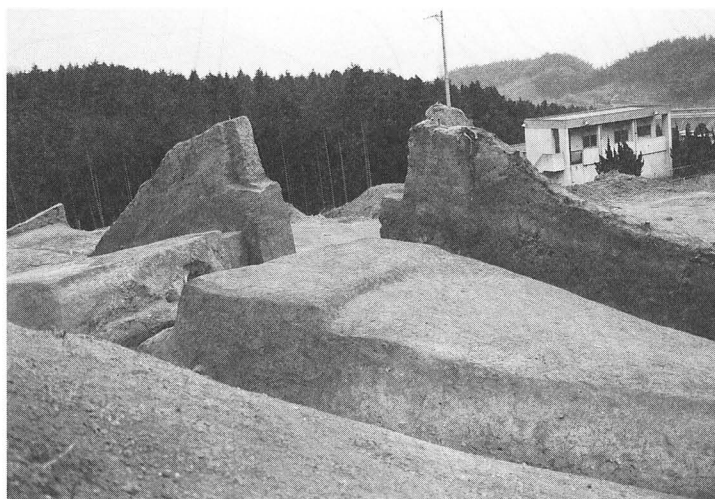
写真1. 墳丘東西横断面土層

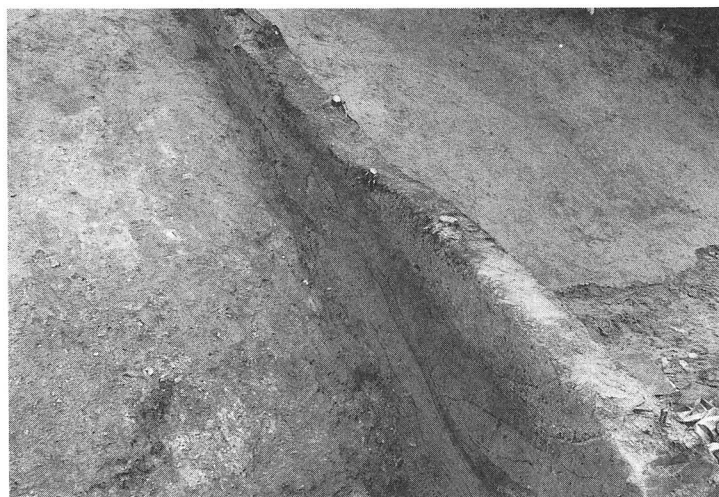
写真3. 石室前庭部堆積土

まず1～8までの土層について説明するが、実は6層を境として明瞭に上下に区分されている。6層はやや締まりがあり、全体にわたって灰黒色を呈している。この層が石室前面の上部にまで右上がりに厚く堆積していることから、この層の上面がかなり長期間露出し、石室前面を2次に被覆した層位面であると推定される。これより上部の比較的厚みのある堆積土は、盗掘にともなって破壊された墳丘土であると考えられる。

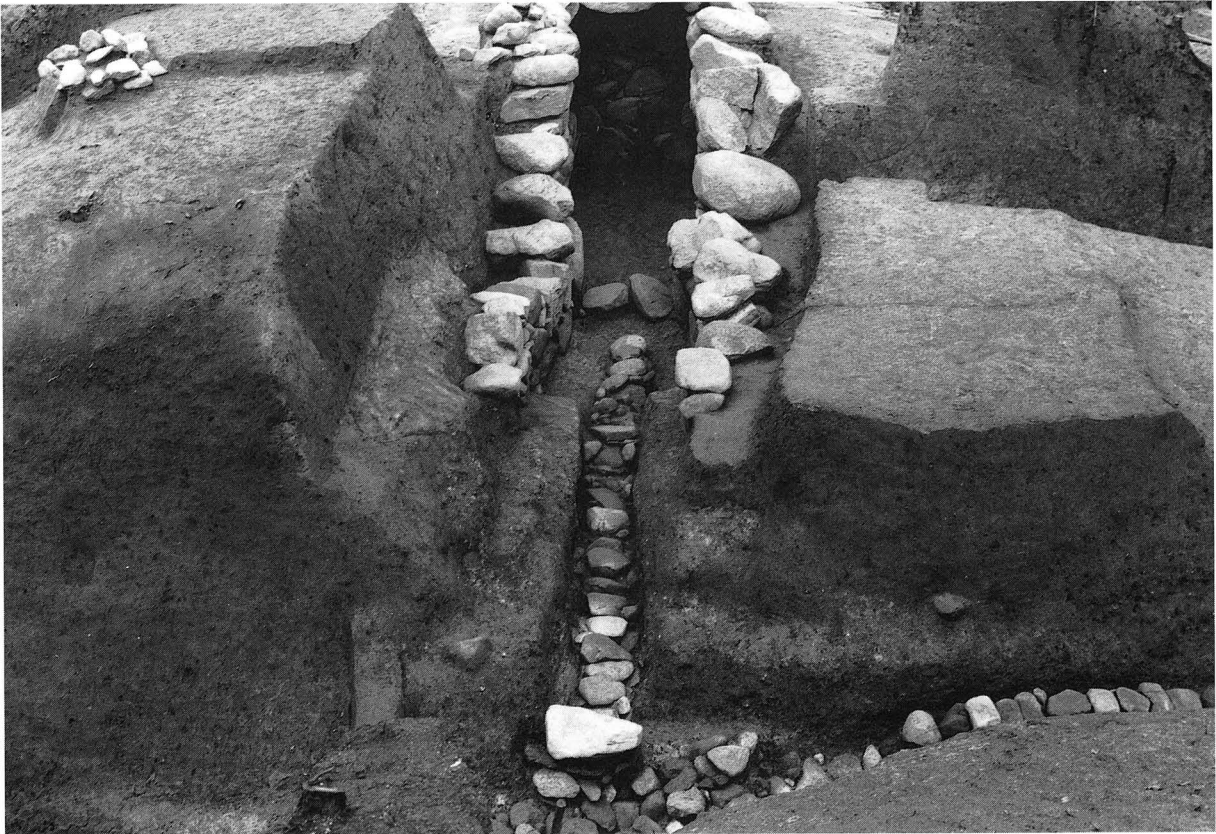
1. 中央排水溝 (南から)

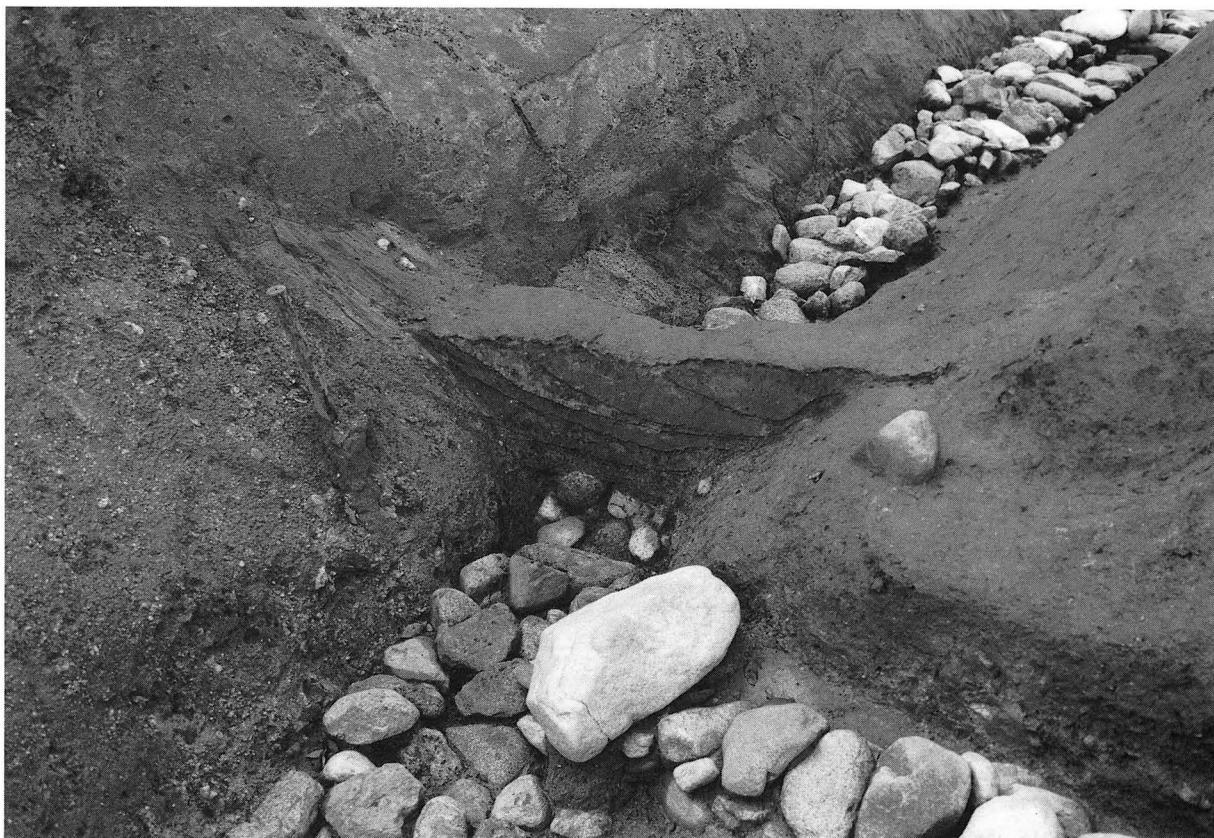
1. 西、中央排水溝と西排水溝覆土（東から）

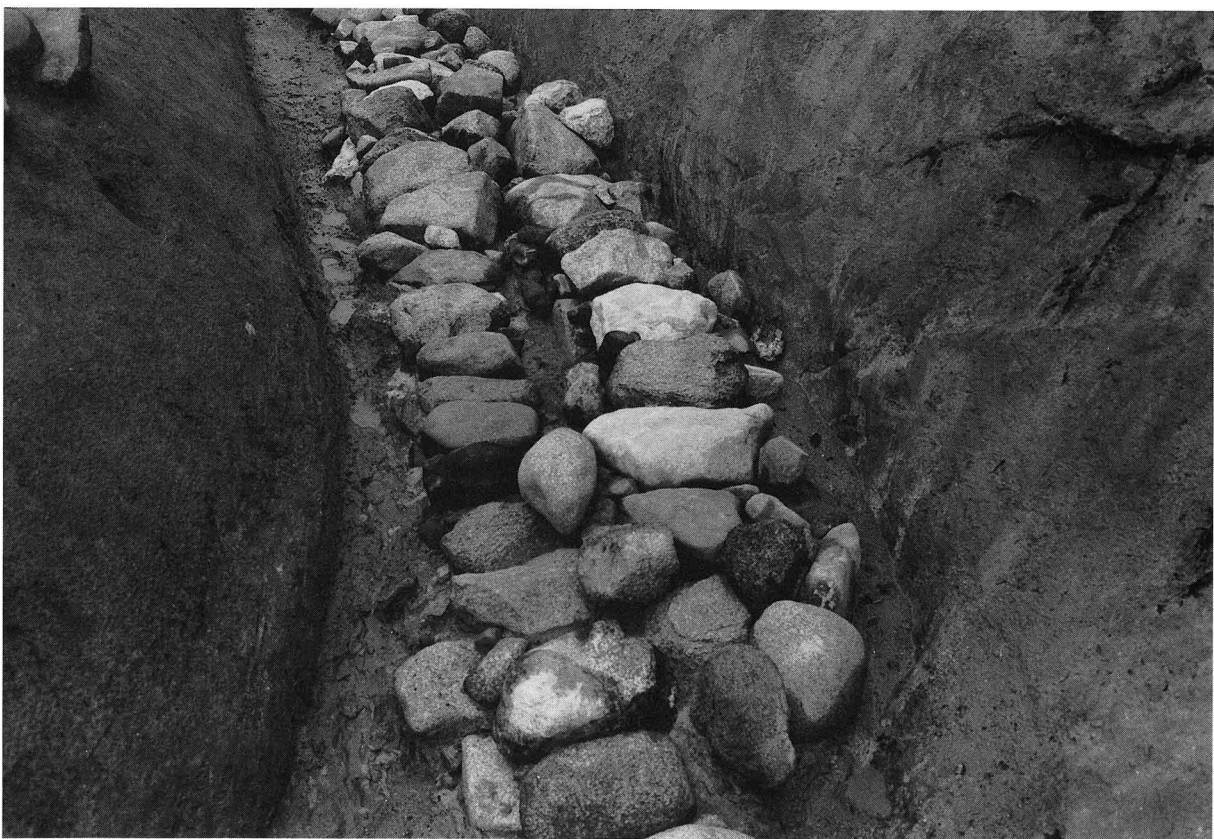
2. 西排水溝分岐状況（東から）

- 11月30日 8号墳の西側排水溝は端部を検出するまでにはいたっていない。また東側の排水溝との取り付けも不明である。9号墳は昨日の作業を継続する。
- 12月2日 昨日の作業の継続。
- 12月3日 西側の排水溝は途中で二列に分岐し5mほどでまた一列に戻る。端はラップ状に開き素掘溝で谷地へ流れている。
- 12月4日 堅穴系小石室の断面実測。
