# 天理市埋蔵文化財調査概報

(平成14・15年度・国庫補助事業)

大和古墳群・成願寺遺跡

天理市教育委員会

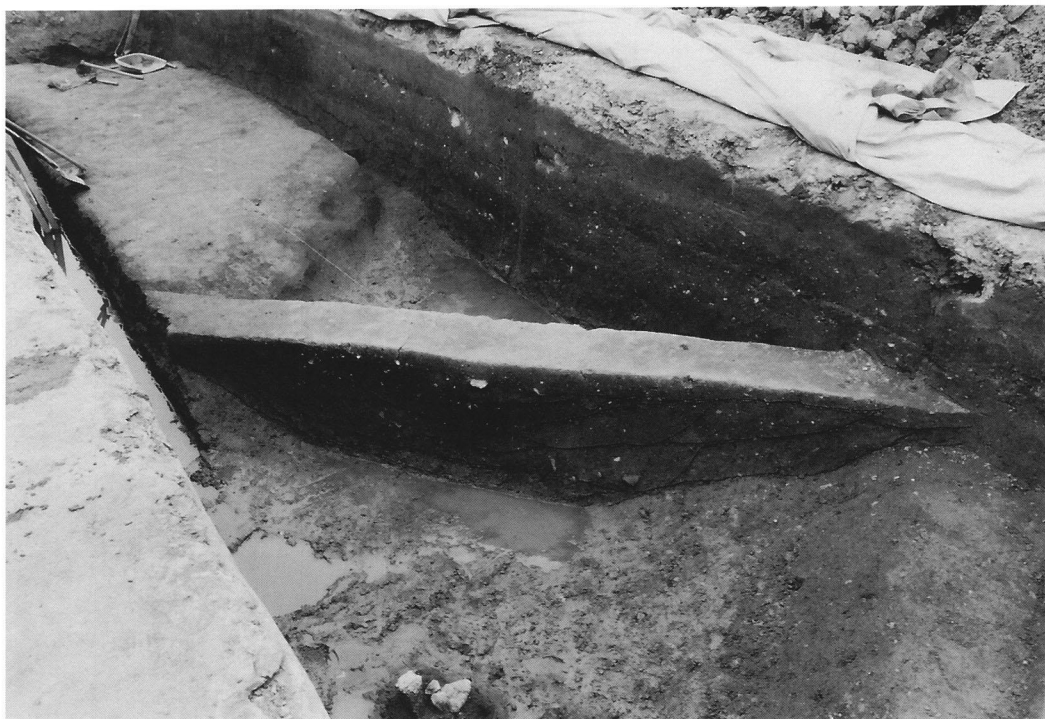
古墳周濠SDO1南アゼ土層断面(北東から)

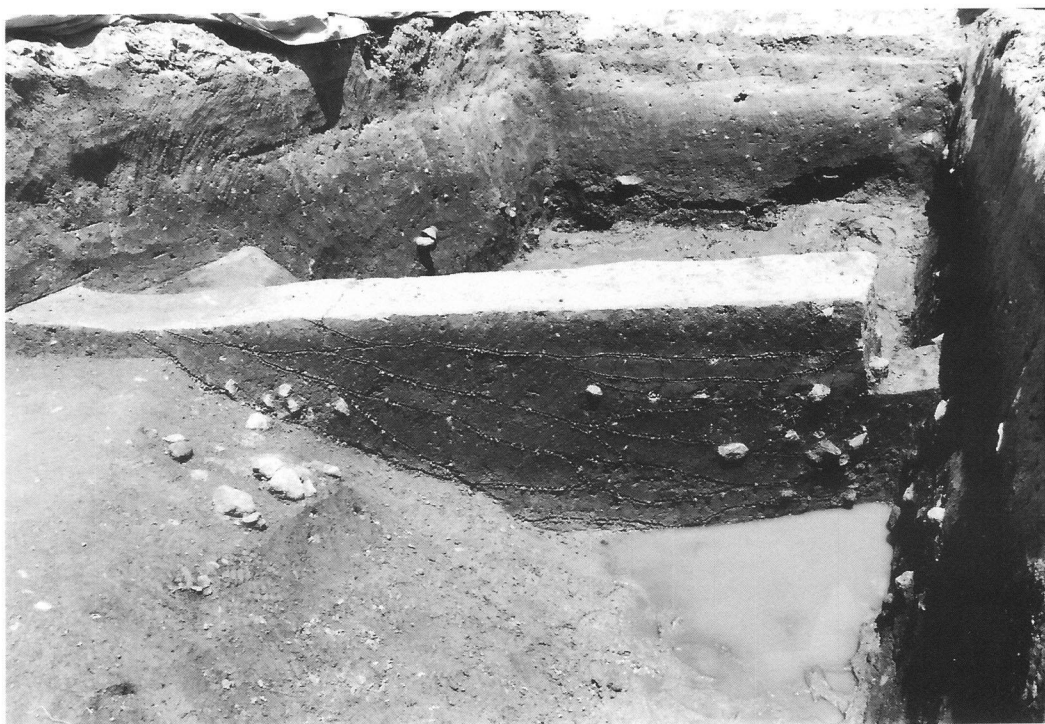
古墳周濠SDO1北アゼ土層断面(南から)
