香芝市埋蔵文化財発掘調査概報 29

— 平成 20 年度 —

香 芝 市 教 育 委 員 会

尼寺北廃寺（第29次調査）

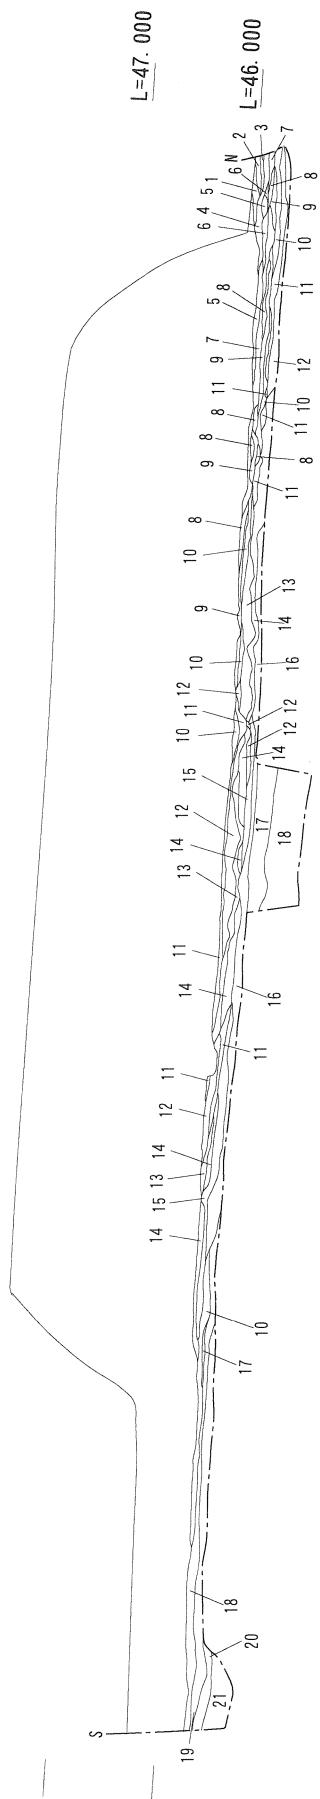
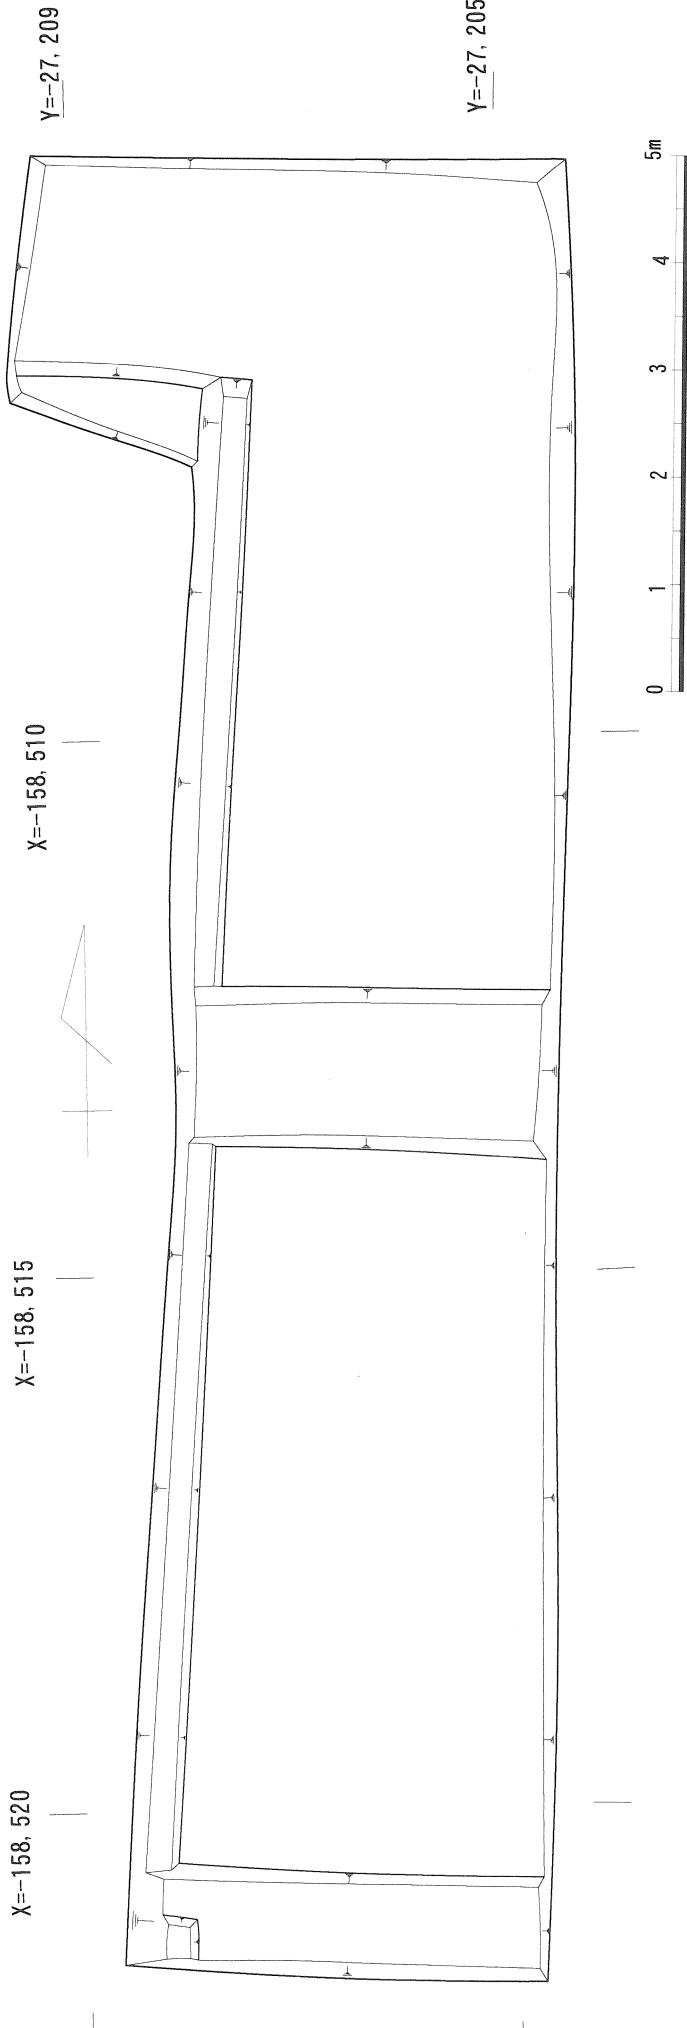
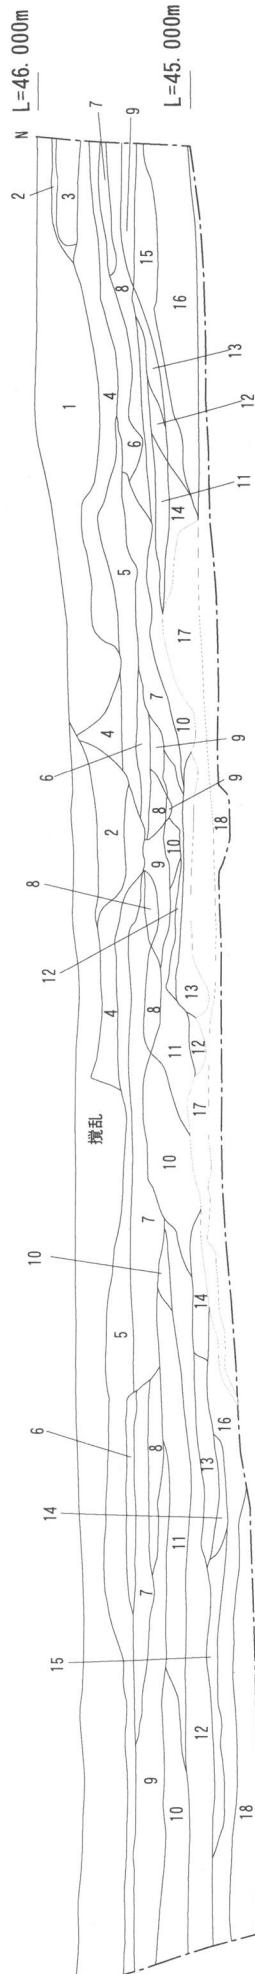
第3図 第1アレンチ実測図

- Soil profiles are numbered 1 through 18:
- 1. 2.5Y5/3 黄褐色小礫混じり粘質土 (遺物含む)
 - 2. 2.5Y6/3 [にぶい黄色小礫混じり粘質土]
 - 3. 10R5/8 黄褐色小礫混じり粘質土
 - 4. 10R5/3 [にぶい黄褐色砂混じり粘質土 (遺物、炭含む)]
 - 5. 10R5/3 [にぶい黄褐色砂混じり粘質土 (粗砂を多く含む)]
 - 6. 10R7/4 [にぶい黄橙色細砂混じり粘質土 (遺物含む)]
 - 7. 2.5Y6/6 明黄褐色細砂混じり粘質土 (遺物含む)
 - 8. 2.5Y6/4 [にぶい黄色砂混じり粘質土にマンガン粒が少量混入 (遺物、炭含む)]
 - 9. 2.5Y7/4 浅黄色粘質土
 - 10. 2.5Y7/4 浅黄色粘質土に7.5YR4/6 褐色粘質土が混入
 - 11. 7.5Y/1 灰白色粗砂を多く含む粘質土
 - 12. 2.5Y5/4 黄褐色細砂混じり粘質土 (遺物含む)
 - 13. 2.5Y6/4 [にぶい黄色細砂混じり粘質土 (遺物含む)]
 - 14. 2.5Y7/4 浅黄色粘質土
 - 15. 2.5Y7/4 浅黄色粘質土に5Y6/2 灰オリーブ色粘質土ブロックが混じる (炭、焼土を多量に含む)
 - 16. 2.5Y7/6 明黄褐色小礫混じり粘質土
 - 17. 2.5Y5/6 黄褐色粘質土
 - 18. 10YR4/3 [にぶい黄褐色粗砂混じり粘質土]

(1) 第1トレーニング (第3図)

塔基壇の東辺において基壇の東辺と基壇化粧、そして、塔所用瓦を確認するために設定した調査区である。これまで金堂基壇の四方と塔基壇の今回調査した東辺を除く三方を調査したが、基壇化粧に関してはまったく不明な状況である。金堂については基壇がすべて削平され南側を除いて雨落ちが残っていたのみであった。西辺の雨落ちは南北方向に瓦が軒から焼け落ちた状態で堆積してもっとも残りがよかつたが、基壇側については完全に削平されており凝灰岩の破片すら出土しなかった。北辺も雨落ちを検出したが、基壇側が後世の溝で破壊されており、東辺と南辺も削平によって確認できなかった。塔基壇については第1次調査で西辺を調査し、もっとも良好な状態で基壇の端や雨落ちが検出されたにもかかわらず、調査担当者が雨落ちすら意識せずに遺構全体を掘り下げたため基壇化粧が据え付けられた作業面も確認されなかつた。その後、西辺より一段低い北側で雨落ちを検出したが、基壇化粧の痕跡は確認できず凝灰岩の破片も出土しなかつた。さらに、南側はすでに削平されていたことから雨落ちも検出されなかつた。

調査は基壇の東端推定ラインにかけて東西4m、南北17m、一部北側で東へ1m拡張してトレンチを設定し、掘り込み地業を確認するため西側で側溝を設定して掘削した。その結果、家屋建築時の整地土を除去したことによって寺院造営時の整地土が検出され、遺構は後世の水田造成と家屋建築によって完全に削平されていることがわかった。したがって、瓦をはじめ雨落ち等の遺構はまったく検出できなかった。そこで、トレンチ中央部で幅0.7mの断ち割りを東西方向に設定して掘削したが、この壁面においても寺院造営時の整地土しか確認されなかつた。なお、トレンチ西壁において基壇の版築層が確認できたが、南側より北側の方が密に版築されている。そして、第10次調査で掘り込み地業は基壇全体に及んでいないことを確認したが、今回のトレンチ西壁とトレンチ中央部で設定した断ち割りにおいても旧地表面から直接版築していることが確認された。なお、塔基壇の中央部を南北方向に断ち割りした時には検出されなかつた黄褐色の堅く締まった砂混じりの粘土層が基壇の中央付近で南北約3.8m、東西はトレンチ幅の4mをこえて西へ広がっていた。これについては、すでに創建当時の面が削平されていることから確実なことは言えないが、西側が正面となることからこの面に階段を設けるため特に地盤を堅く締める必要性があったことが推測される。なお、瓦等の遺物はまったく出土しなかつた。

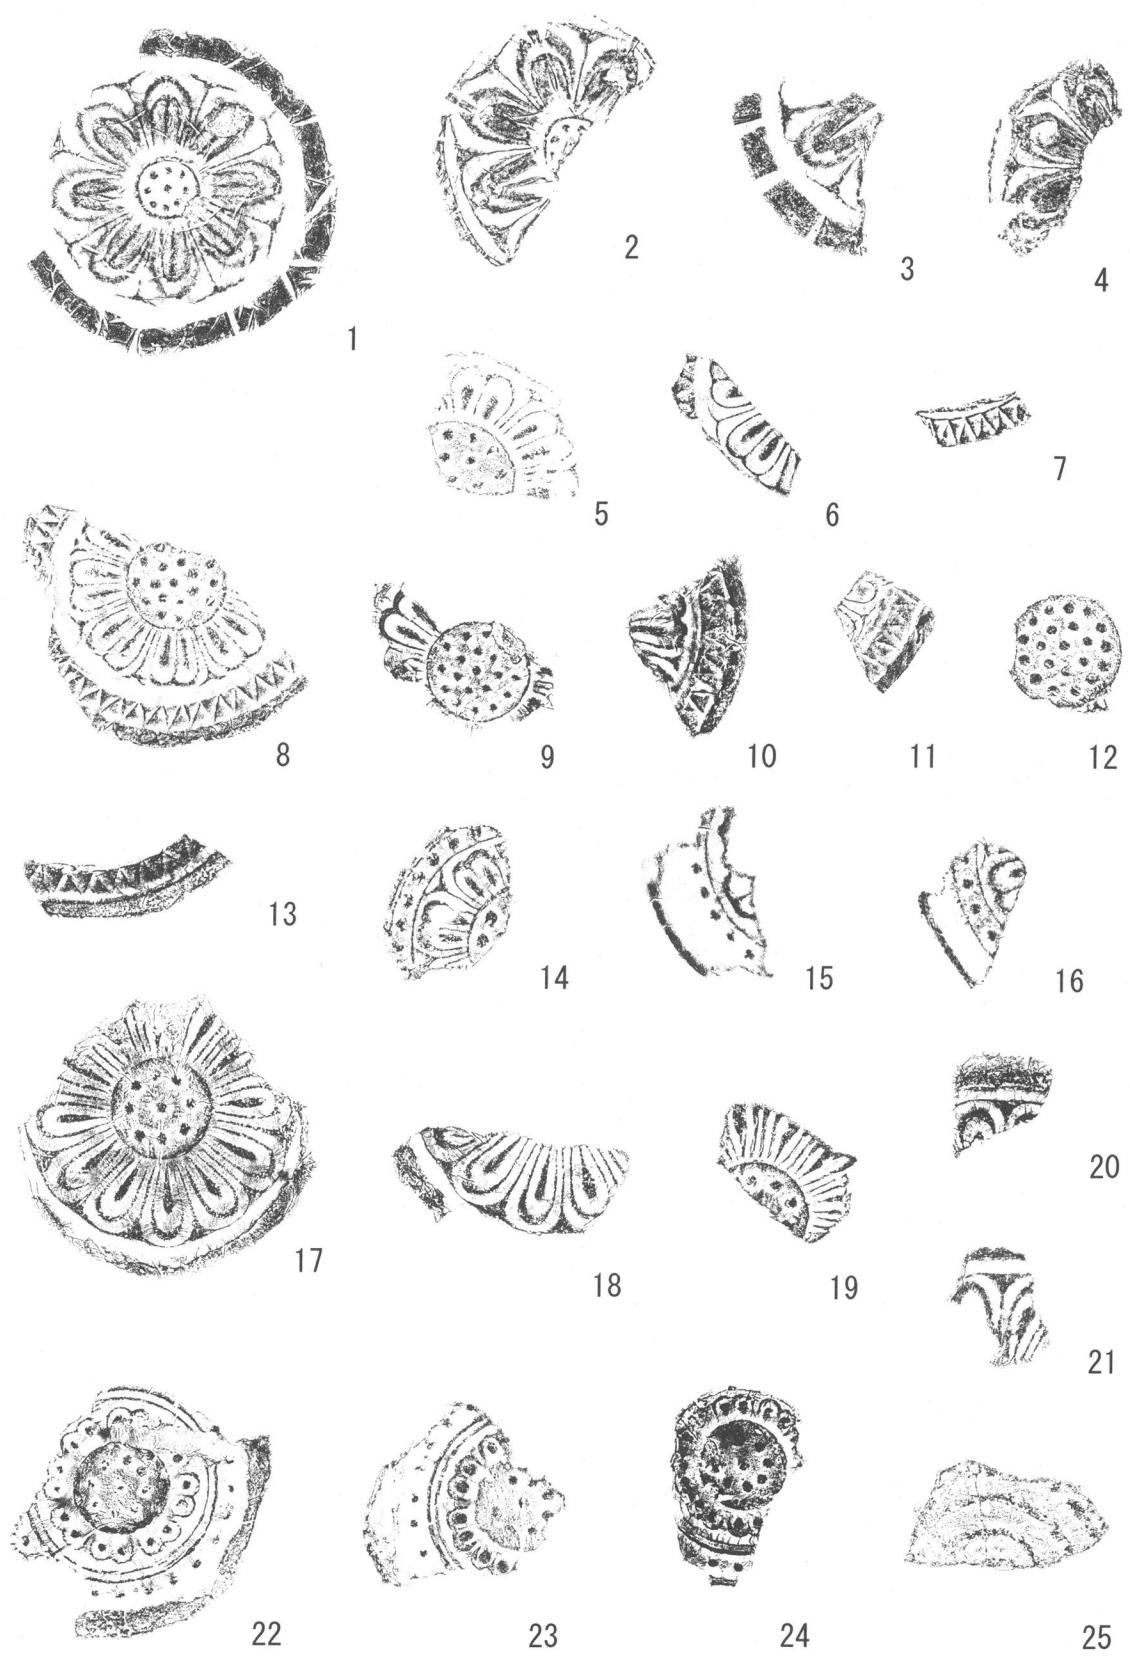
第6図 ($S = 1/4$)

1～4は中房に1+8の蓮子を配す坂田寺式軒丸瓦でNKM1に相当する。

1は直径16.1cm、瓦当厚4cm、中房径3.6cmで中房の周囲と蓮弁・間弁と外縁の間に細い圈線がめぐる。瓦当側面と裏面はヘラケズリのあと丁寧なナデ調整を施す。色調は白灰色を呈し、胎土に最大5mmの砂粒を含むが焼成は堅緻である。外縁の外側に1.1cmの範のかぶりがみられる。2は瓦当厚が2.5cmと薄く、青灰色を呈す須恵質である。これも胎土に最大5mmの砂粒を含む。3も瓦当厚が2.5cmと薄く、黄灰色を呈して焼成はやや不良である。この瓦は外縁を外側に向かって斜めに切り取っており、蓮弁より外縁が低くなっている。4は1と白灰色を呈し焼成は堅緻である。瓦裏面に瓦当接合時のヘラナデが残る。

5～7はすべて破片であるが、中房に1+7+12の蓮子を配す川原寺式に分類される軒丸瓦である。8～13と比べて外縁に平坦面がなく面違鋸歯紋が密である。5は淡黄灰色、6・7は暗灰色を呈し、いずれも焼成は堅緻である。この他に1点出土している。

8～11も川原寺式に分類される複弁8弁蓮華紋軒丸瓦で、中房に1+7+12の蓮子を配す。蓮弁が平坦であることからNKM4に相当する。8は瓦当厚4cmで瓦当裏面の下部をヘラケズリで面取りする。瓦当側面はヘラケズリのあと少しナデで調整するが調整は粗い。瓦当裏面は指押さえで仕上げる。9～11も調整は8と同じであるが、瓦当厚が2～2.5cmと薄い。10のみ焼成が不良でやや磨滅している。この他に2点出土している。

12・13も川原寺式に分類される複弁8弁蓮華紋軒丸瓦で、12は中房のみの破片で1+7+13の蓮子を配す。13は外縁の破片であるが、周縁に平坦面があり面違鋸歯紋が右落ちである。NKM3に相当し、2点とも灰色を呈す須恵質である。この他に4点出土している。

14～16は6276型式G種に分類される中房に1+5+9の蓮子を配す複弁8弁蓮華紋軒丸瓦でNKM5に相当する。瓦当厚は2～2.5cm、14は丸瓦の先端は未加工で接合し、比較的焼成は堅緻であるが、15・16は焼成不良で暗灰色を呈し磨滅している。この他に2点出土している。17～21は中房に1+8の蓮子を配す单弁12弁蓮華紋軒丸瓦でNKM6に相当する。瓦当厚は1.8～2cmで外縁の外側に0.8～1cmの範のかぶりがみられる。いずれも胎土に1～3mmの白色砂粒を含むが焼成は堅緻で17は須恵質である。他に5点出土している。

22～24はNKM14に相当する複弁8弁蓮華紋軒丸瓦で中房に1+8の蓮子を配す。外区と内区が2重の圈線で区画され、外区に連珠をめぐらす。いずれも焼成は堅緻である。これまで9点しか出土していなかったが、今回の調査で3点出土した。

25は三重圈紋軒丸瓦である。瓦当面がかなり磨滅しているが、圈線間は平坦でこれまで出土したものと同じく範割れがみられる。

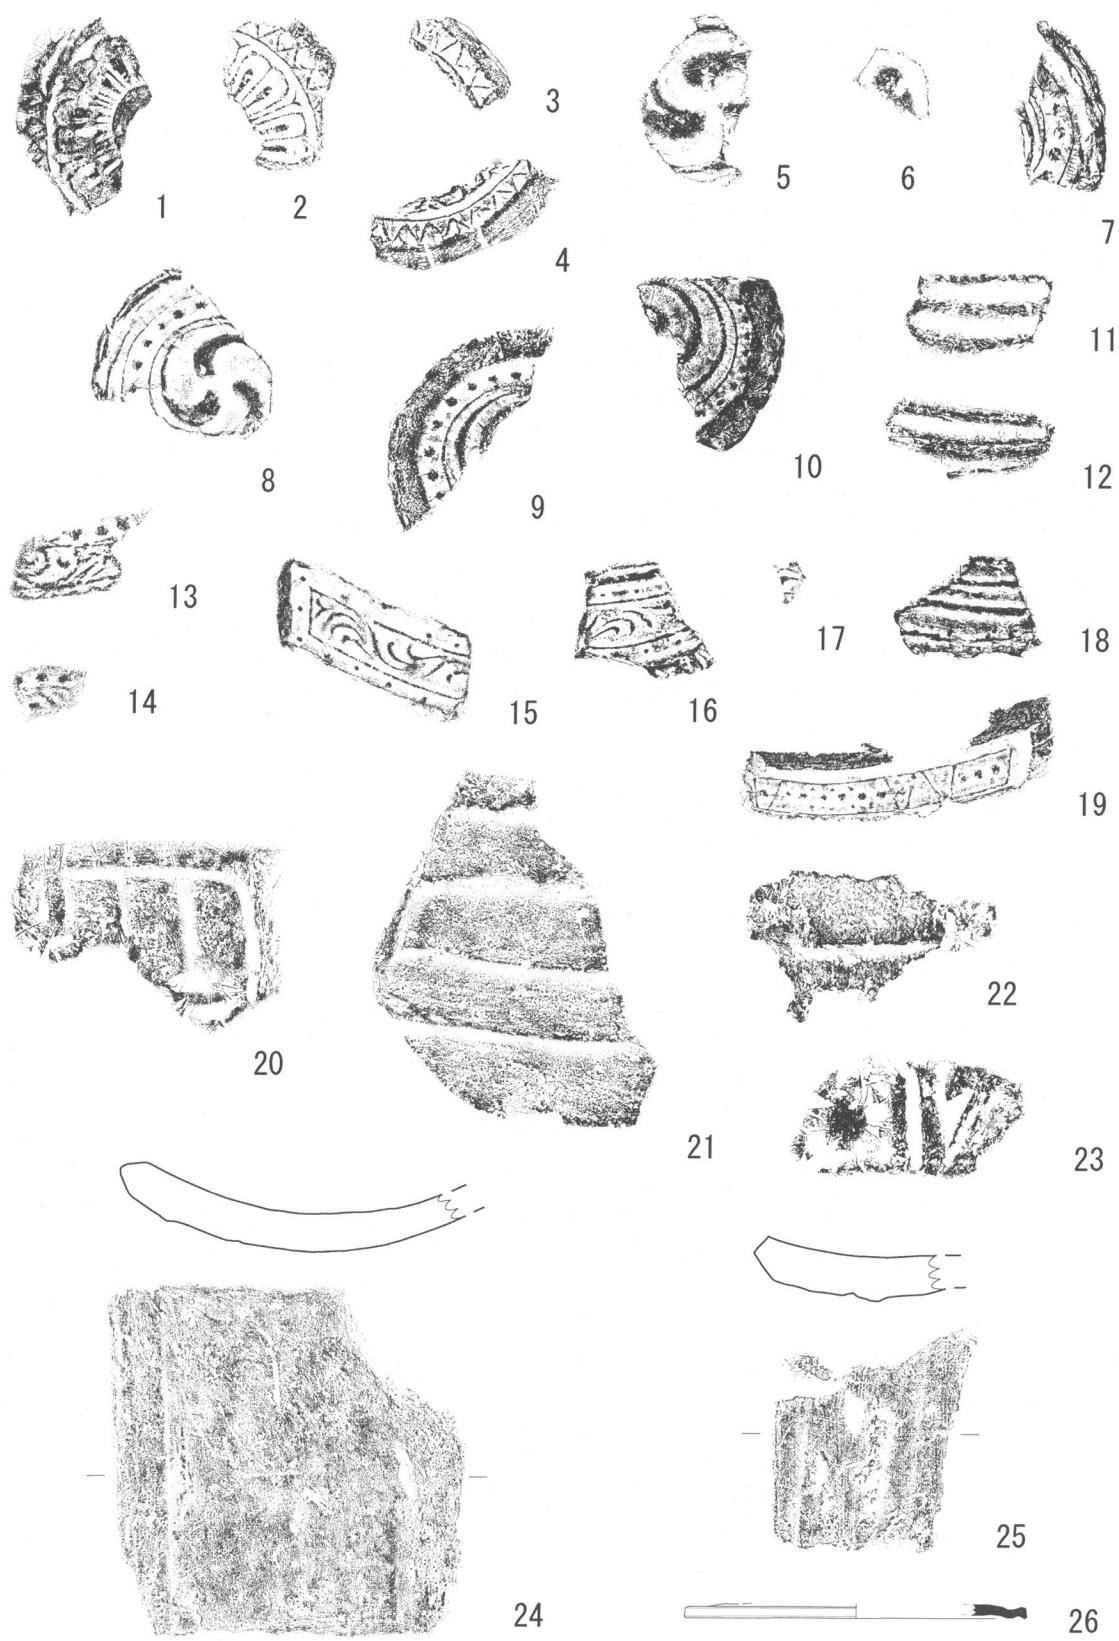
第7図 瓦類 ($S = 1/4$)

1～4は中房に1+6+10の蓮子を配す複弁8弁蓮華紋軒丸瓦でNKM9に相当する。外区に線鋸歯紋をめぐらせ、蓮弁がやや肥厚する。瓦当厚が1.5～2.2cmで薄手と厚手の両方がある。外縁の外側に1.2cmの範のかぶりがみられる。

5・6は右巻きの三巴紋軒丸瓦でNKM21に相当する。

7～9も右巻きの三巴紋軒丸瓦でNKM20に相当する。

10は左巻きの三巴紋軒丸瓦でNKM22に相当する。

11・12はNKH2に相当する型挽きの三重弧紋軒平瓦である。弧線は丸みを帯びており第二弧線がやや太い。凹面側に2.2cmの範のかぶりがみられる。その他5点出土しているが、そのうち2点は明らかに施紋具が違って弧線が平坦である。

13・14はNKH8に相当する偏行唐草紋軒平瓦で上外区に連珠紋を配す。第6図の15・16と同じ胎土でかなり磨滅している。他に1点出土しているが、これは胎土も良く焼成も堅緻である。

15～17はNKH9に相当する均整唐草紋軒平瓦である。平瓦は一枚作りで顎は曲線顎である。他に1点出土している。

18はNKH4に相当する型押しの重郭紋軒平瓦である。

19はNKH15に相当する連珠紋軒平瓦で、法隆寺297Aaと同範の可能性が高い。これまでの調査で6点しか出土していなかった瓦である。

20～23は鷗尾である。20は頂部の破片で幅2.9～3.2cmの正段型を削り出し、上部は断面半円形の突帶で縁取りし、下部に幅約1cmの縦帶がめぐる。なお、この破片は上部が平坦で上から見るとゆるやかに弧を描いて幅約1cmの突帶が上部の突帶から下に向かって貼り付けられることから頂部の正面部分であると考えられる。21は鰭部の破片で幅3.2～4.4cmの正段型を削り出し、鰭部端に幅1.4cmの断面半円形の突帶1条を縁取りのようにめぐらす。22も鰭部の破片で幅4～4.4cmの正段型を削り出す。23は厚さが約6cmもあることから基底部に近い破片と考えられる。幅1.2cmの断面半円形の縦帶2条とその左側に直径2.2cmの連珠紋1個が残る。

24・25は凸面布目平瓦である。22は枠板痕跡が6枚分残っており左端が一段高い。枠板の幅は2.7～3cmで左から5枚目に粘土板の合わせ目がある。25は左から2枚目の枠板が一段高く、この部分に粘土板の合わせ目がある。その他、凸面布目平瓦は2点出土した。

26は須恵器坏蓋である。

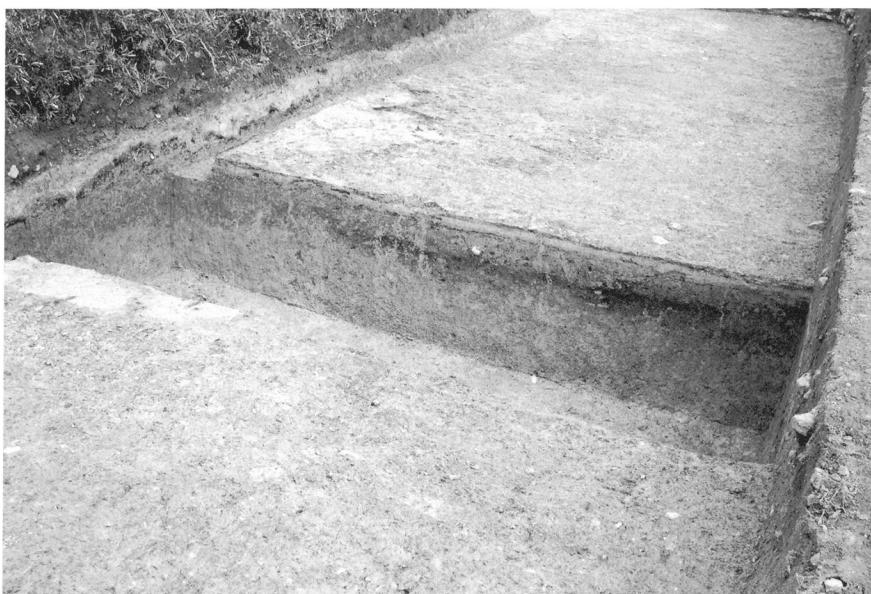
断ち割り北壁面（南東から）

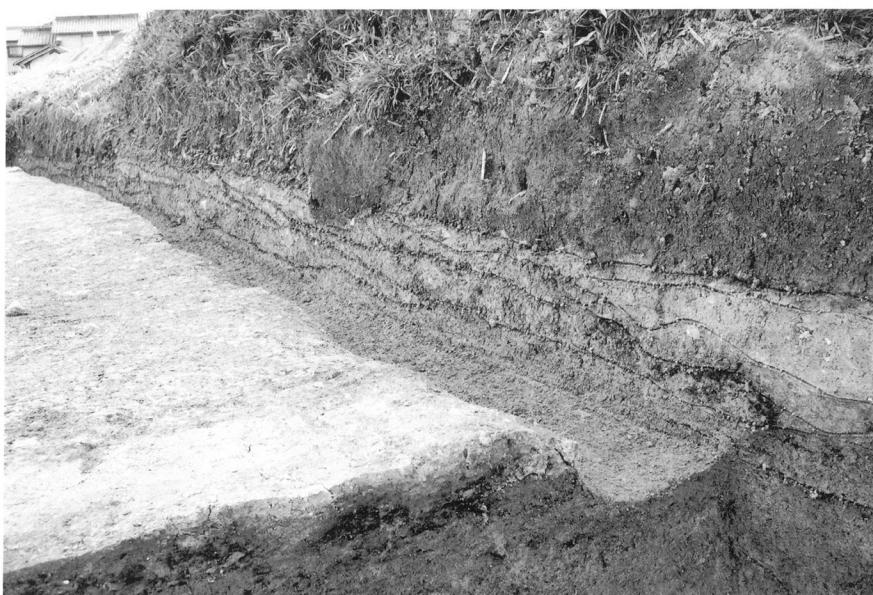
塔基壇の版築状況1（北東から）

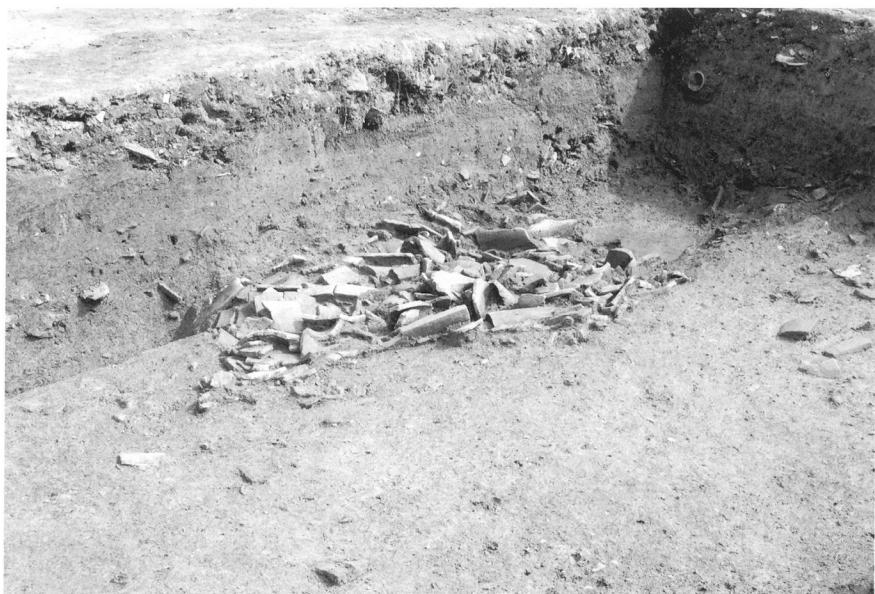
トレンチ南東部瓦出土状況（北西から）

その結果、トレンチ南側は地形的に傾斜していることからかなり削平を受けており、明確に回廊基壇の版築が確認できなかった。しかし、北側においては創建当時と考えられる整地土と考えられる堆積が何層か確認でき、さらに、トレンチ西壁中央部付近でも黄褐色を呈する粘質土の回廊基壇の版築が確認できた。そして、トレンチ南東部においては焼土に混じって大量の瓦が出土した。この状況から回廊から焼け落ちた瓦が当時の状況で残っている可能性が高いと判断されることから、瓦を取り上げながら慎重に精査した。しかし、かつて回廊北東隅付近で検出した瓦等の廃棄土坑と同じ状況であり、下層から回廊端等の遺構は検出されなかつた。ただし、トレンチ西壁中央付近の土層で確認した黄褐色粘質土は約5.9m水平に続いており、かつて西面回廊における調査でもこの土層を検出している。さらに、この土層の広がりはこれまで検出した回廊幅と同じであることから、これが回廊基壇の版築土であることは確実であろう。

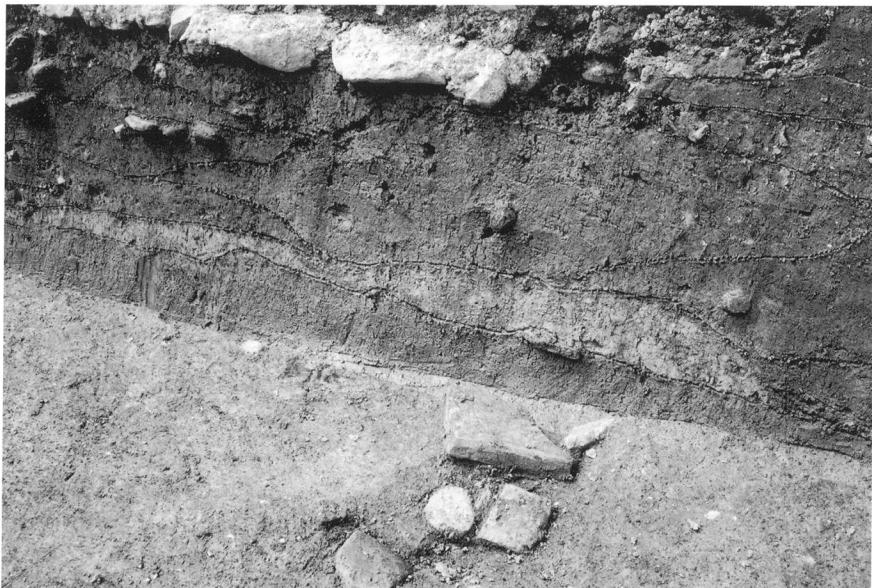
第2トレンチ西壁面の回廊基壇版築土
(北東から)

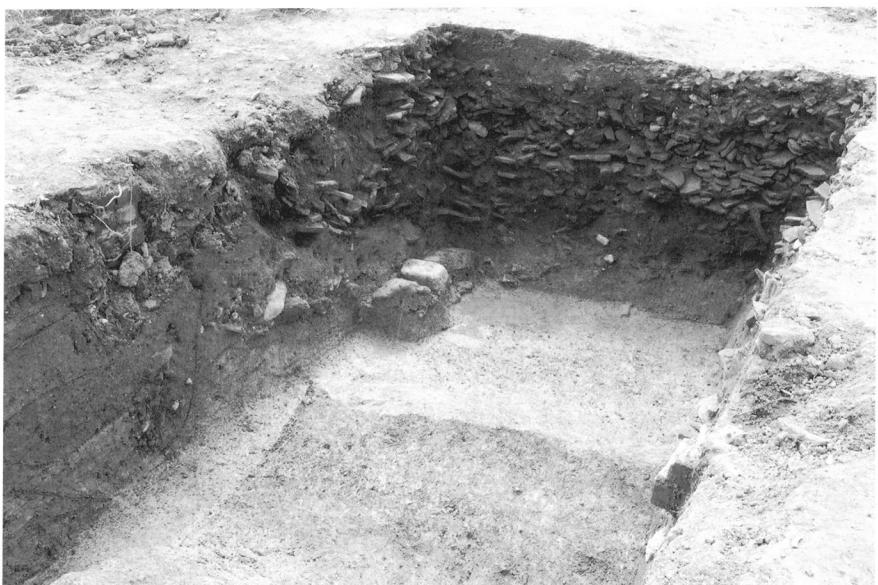
トレンチ南側瓦堆積状況（北西から）

第2トレンチで回廊端が明確に検出できなかつたことから、第2トレンチの東側において当初、大量の瓦が堆積していたことで掘削しなかつた位置から北へトレンチを設定した。その結果、トレンチ南側では予想通り地下1mほど瓦等が堆積しており、わずかに回廊基壇と考えられる版築土の堆積が確認できた。この状況から南側は第2トレンチと同じ状況が予想されたことから拡張しなかつた。なお、北側については良好に回廊の版築土が検出され、さらに北へトレンチを拡張

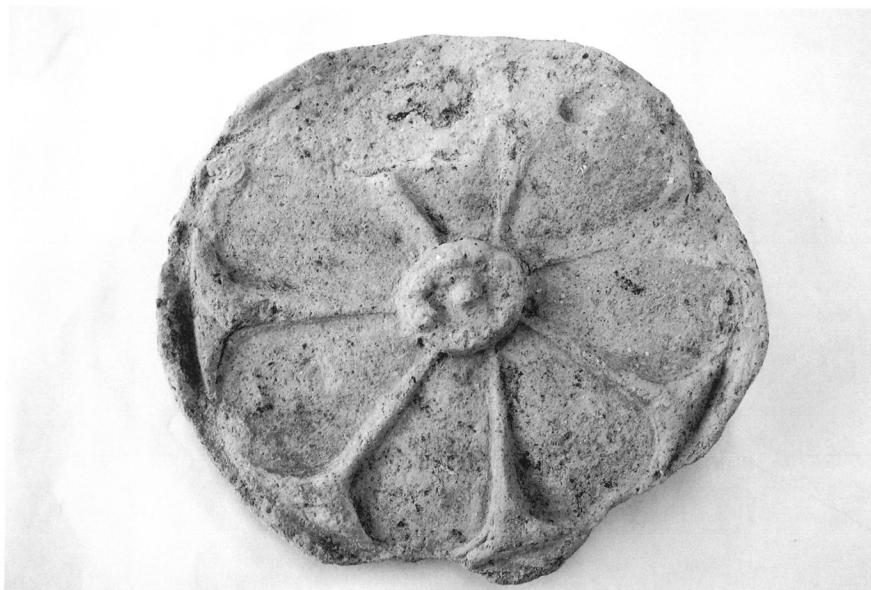
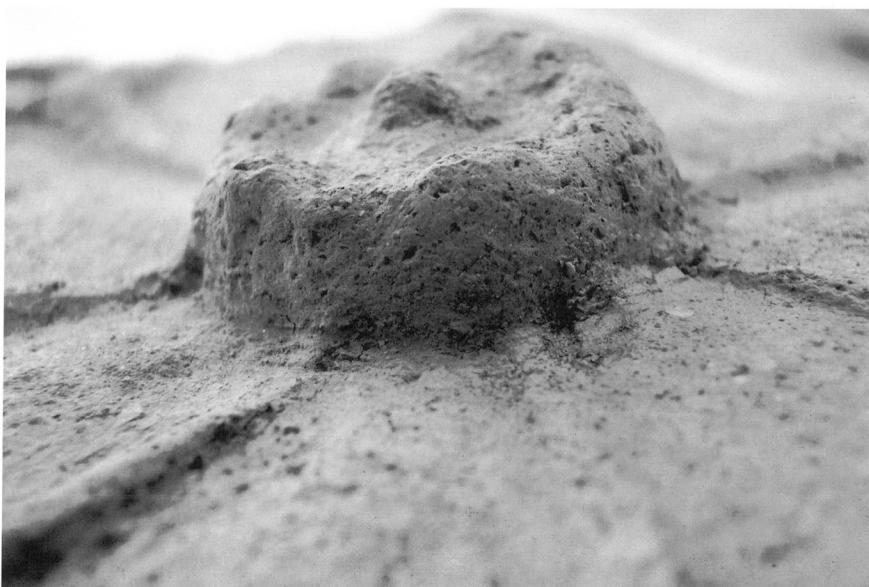
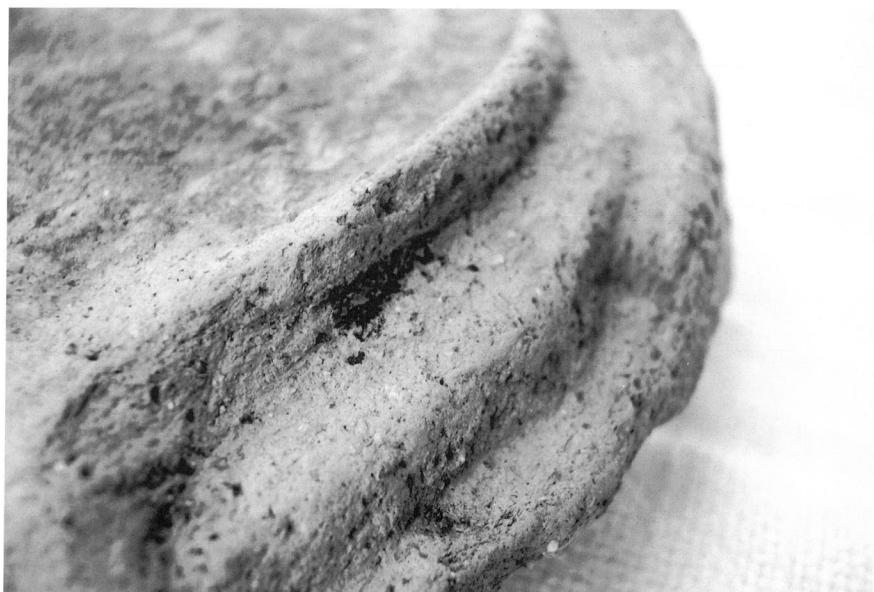
素弁 7 弁蓮華紋軒丸瓦

同 中房部分

同 丸瓦の接合部分

その他、図版8に掲載した軒丸瓦は第3トレンチ南側の瓦堆積から出土した。尼寺廃寺において初めて出土した素弁7弁蓮華紋軒丸瓦で四天王寺出土のものと同範である。丸瓦の接合は片柄加工で胎土も四天王寺出土のものと同じであることから、四天王寺、あるいは四天王寺に供給された瓦窯から直接持ち込まれたと考えられる。全体的に丁寧な調整で仕上げられ、瓦当裏面はレンズ状にややふくらむ。四天王寺から出土した軒丸瓦の中でも、斑鳩寺創建瓦と同範ではない部類に属している。

なお、塔基壇東側の中央部分で堅く締まった粘質土が基壇から基壇東側まで広がっていることを確認した。このことについては、東に中門があることから東側が正面になり、この位置に階段の存在が想定されたことは大きな成果であった。また、南面回廊についても明確に基壇の版築土が検出されたことから推定通りの位置に回廊が存在したことが確認された。さらに、四天王寺と同範の素弁7弁蓮華紋軒丸瓦が出土したことについては今後に課題を残すが、南廃寺において斑鳩寺213Bや坂田寺5Aに類似した軒瓦が出土しており、同じ7世紀第2四半期でおさまることから、実際にこの瓦が北廃寺に葺かれていたかは別にして時期的には問題ないであろう。しかし、持ち込まれた経緯については、坂田寺5Aに類似した軒丸瓦は北廃寺と南廃寺の創建瓦として坂田寺6A（坂田寺式軒丸瓦）と同範の軒丸瓦が用いられていることで理解できるが、四天王寺と同範の素弁7弁蓮華紋軒丸瓦は斑鳩寺213Bとともに難解な問題である。
