香芝市埋蔵文化財発掘調査概報 19

—平成17年度—

香芝市教育委員会

尼寺北廃寺

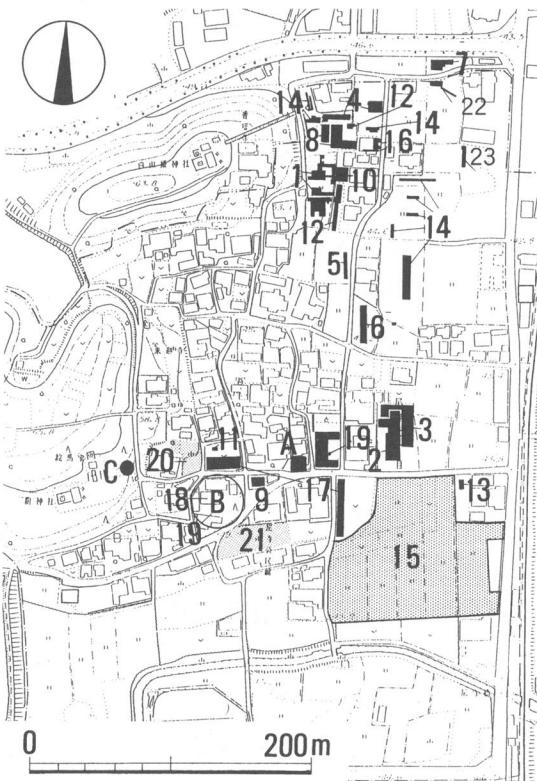
第2図 調査位置図 ※数字は調査次数を示す

A 薬師堂 B 般若院 C 尼寺窯

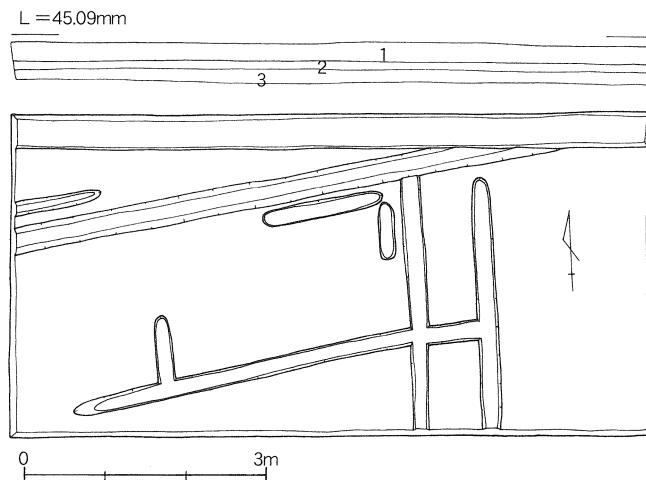
第3図 第22次トレンチ実測図

まず、調査地の北西隅、第7次調査で掘立柱建物跡が検出された南側において、東西8m、南北4mのトレンチを設定し人力で掘削した。層序は以下の通りである。

第1層 暗灰色土（耕作土、層厚約25cm）

第2層 灰褐色土（床土、層厚約10cm）

第3層 明黄褐色土（地山、層厚約5cm）

検出された遺構は素掘小溝数条のみで、掘立柱建物等の遺物は皆無であった。現地調査は6月17日から6月30日まで実施し、実働は8日であった。

その結果、素掘小溝以外の遺構がまったく検出されなかつた。したがつて、北側で検出された掘立柱建物跡が南に続く可能性はないと考えられ、従来からの推定通り今回の調査地の西側において北廢寺の築地北東隅が存在する可能性が高くなつた。

そして、整地土の堆積もなかつたことから、当該地は北廢寺造営時においては地形的に周辺より高かつたと考えられ、この部分は削平により整地されたと推定される。

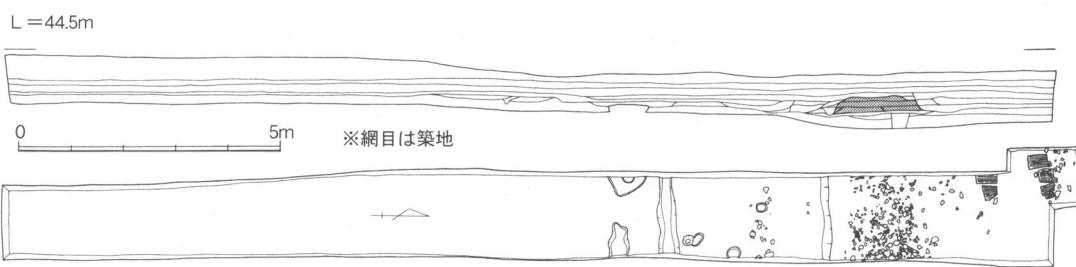
第4図 第23次トレンチ実測図

その結果、上層から素掘小溝が数条検出され、その下層からトレンチ北側で瓦が東西方向に幅1mの帶状で検出され、その部分のみ堅く締まつた土が堆積していた。さらに、トレンチ北西隅ではほぼ完形の平瓦が2枚ならんで凸面を上にした状態で出土した。この状況から堅く締まつた部分が東西方向に続く築地の基礎部分にあたる可能性が想定された。そこで、東西方向に帶状で検出された瓦の北側と南側を慎重に掘り下げて精査することにした。その結果、南側では雨落ちと考えられる溝が検出され、北側では明瞭な溝は検出されなかつたが、瓦が軒から落下した状態で出土した。また、トレンチ北西隅端でほぼ完形で出土した平瓦の続きを確認するため、一部トレンチを北へ0.65m、西へ0.5m拡張した。その結果、西側でさらに完形の平瓦がもう1枚出土し、また、当初出土した2枚のほぼ完形の平瓦の下から、さらに1枚ずつほぼ完形の平瓦が重なつて出土した。この平瓦の方向から軒から転落した状況が想定され、東西方向に堅く締まつた土

の堆積が築地である可能性が高まった。もしそうであれば、東門に取り付く南北方向の築地に接続すると考えられ、今回検出した築地の位置から東門へ続く参道の北側築地であると考えられる。また、築地は1層の幅が約10～20cmで、基盤層から3～4層まで確認された。なお、築地の幅は約1.2mを測る。

続いて、北側で検出した築地に対応する南側の築地の有無を確認するため、トレントを南へ7m拡張した。しかし、基盤層で素掘小溝が数条検出されたのみで築地は検出されず、遺物もほとんど出土しなかった。このことについては、後世の削平によって消滅したか、当初から存在しなかったかのいずれかであるが、調査においてその根拠は得られなかった。現地調査は7月19日から10月11日まで実施し、実働は33日であった。

今回の調査で地割から東門に向かう参道の存在が考えられたが、意外にも築地の存在が明らかとなった。東門推定地の地割は南北20～21mで、ほぼ同じ幅で東へ44～45m続いている。北廢寺の造営尺が29.5cmであることから南北幅は約70尺、東へは約150尺と考えられる。もしこの地割が参道と築地の痕跡を示しているとすれば、創建当時この調査地の東側に接し南北の「道」が存在した可能性が想定される。

今回の調査では東西約2m幅のトレントにおいて北側と推定される築地しか確認できなかったことから、この築地が東へ続いているかどうか確認する必要がある。また、南側の築地の存在についても、今回の調査地の西側で検出される可能性も残されている。いずれにしても今後の課題である。そして、今回の築地に続く遺構や対応する南側の築地が検出されたとすれば、北廢寺の重要性がさらに高まるであろう。

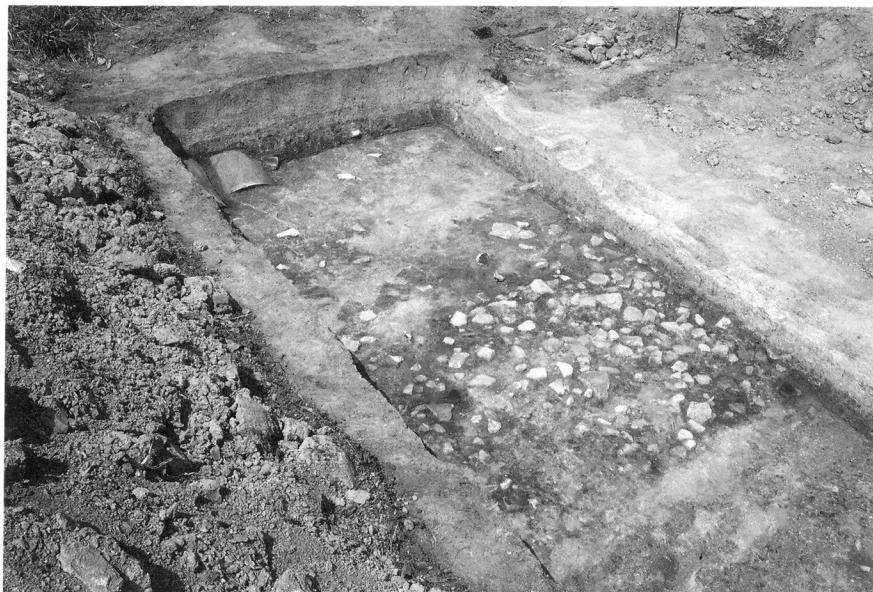
築地上面（南西から）

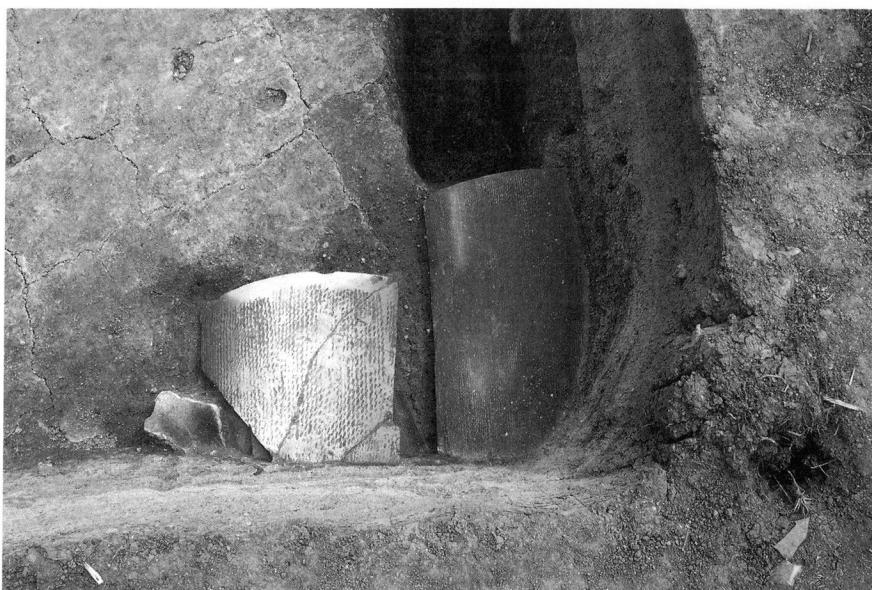
トレンチ北西隅瓦出土状況（北から）

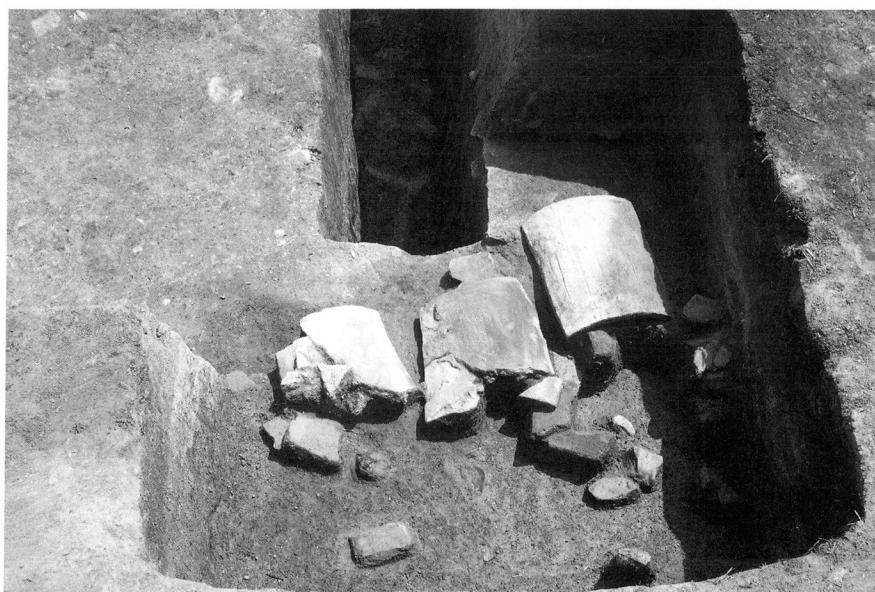
同下層瓦出土状況（北から）

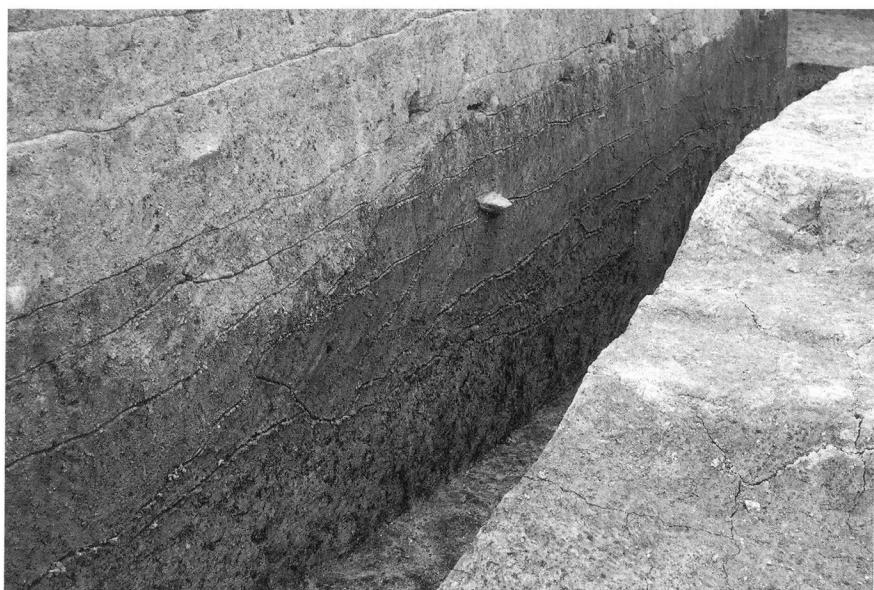
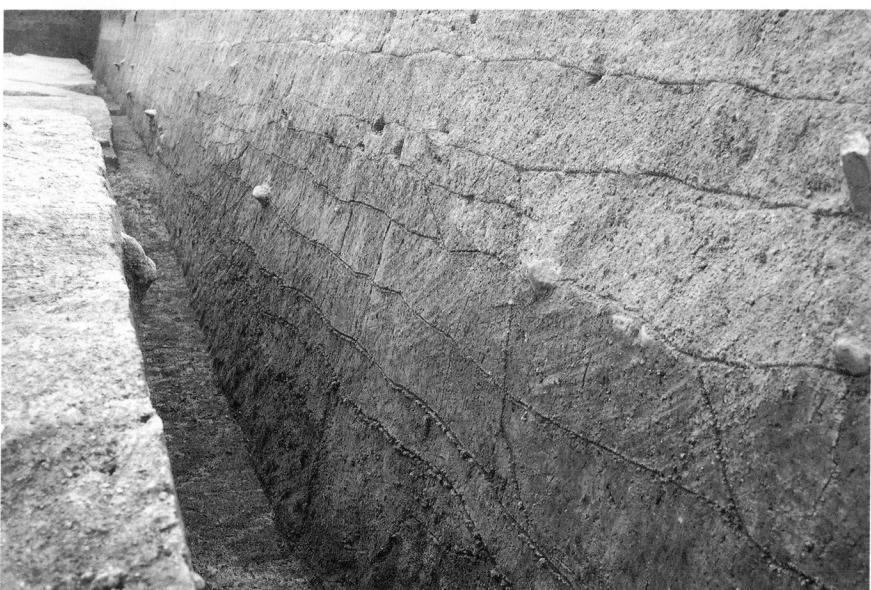
築地断面（南東から）

同（北東から）

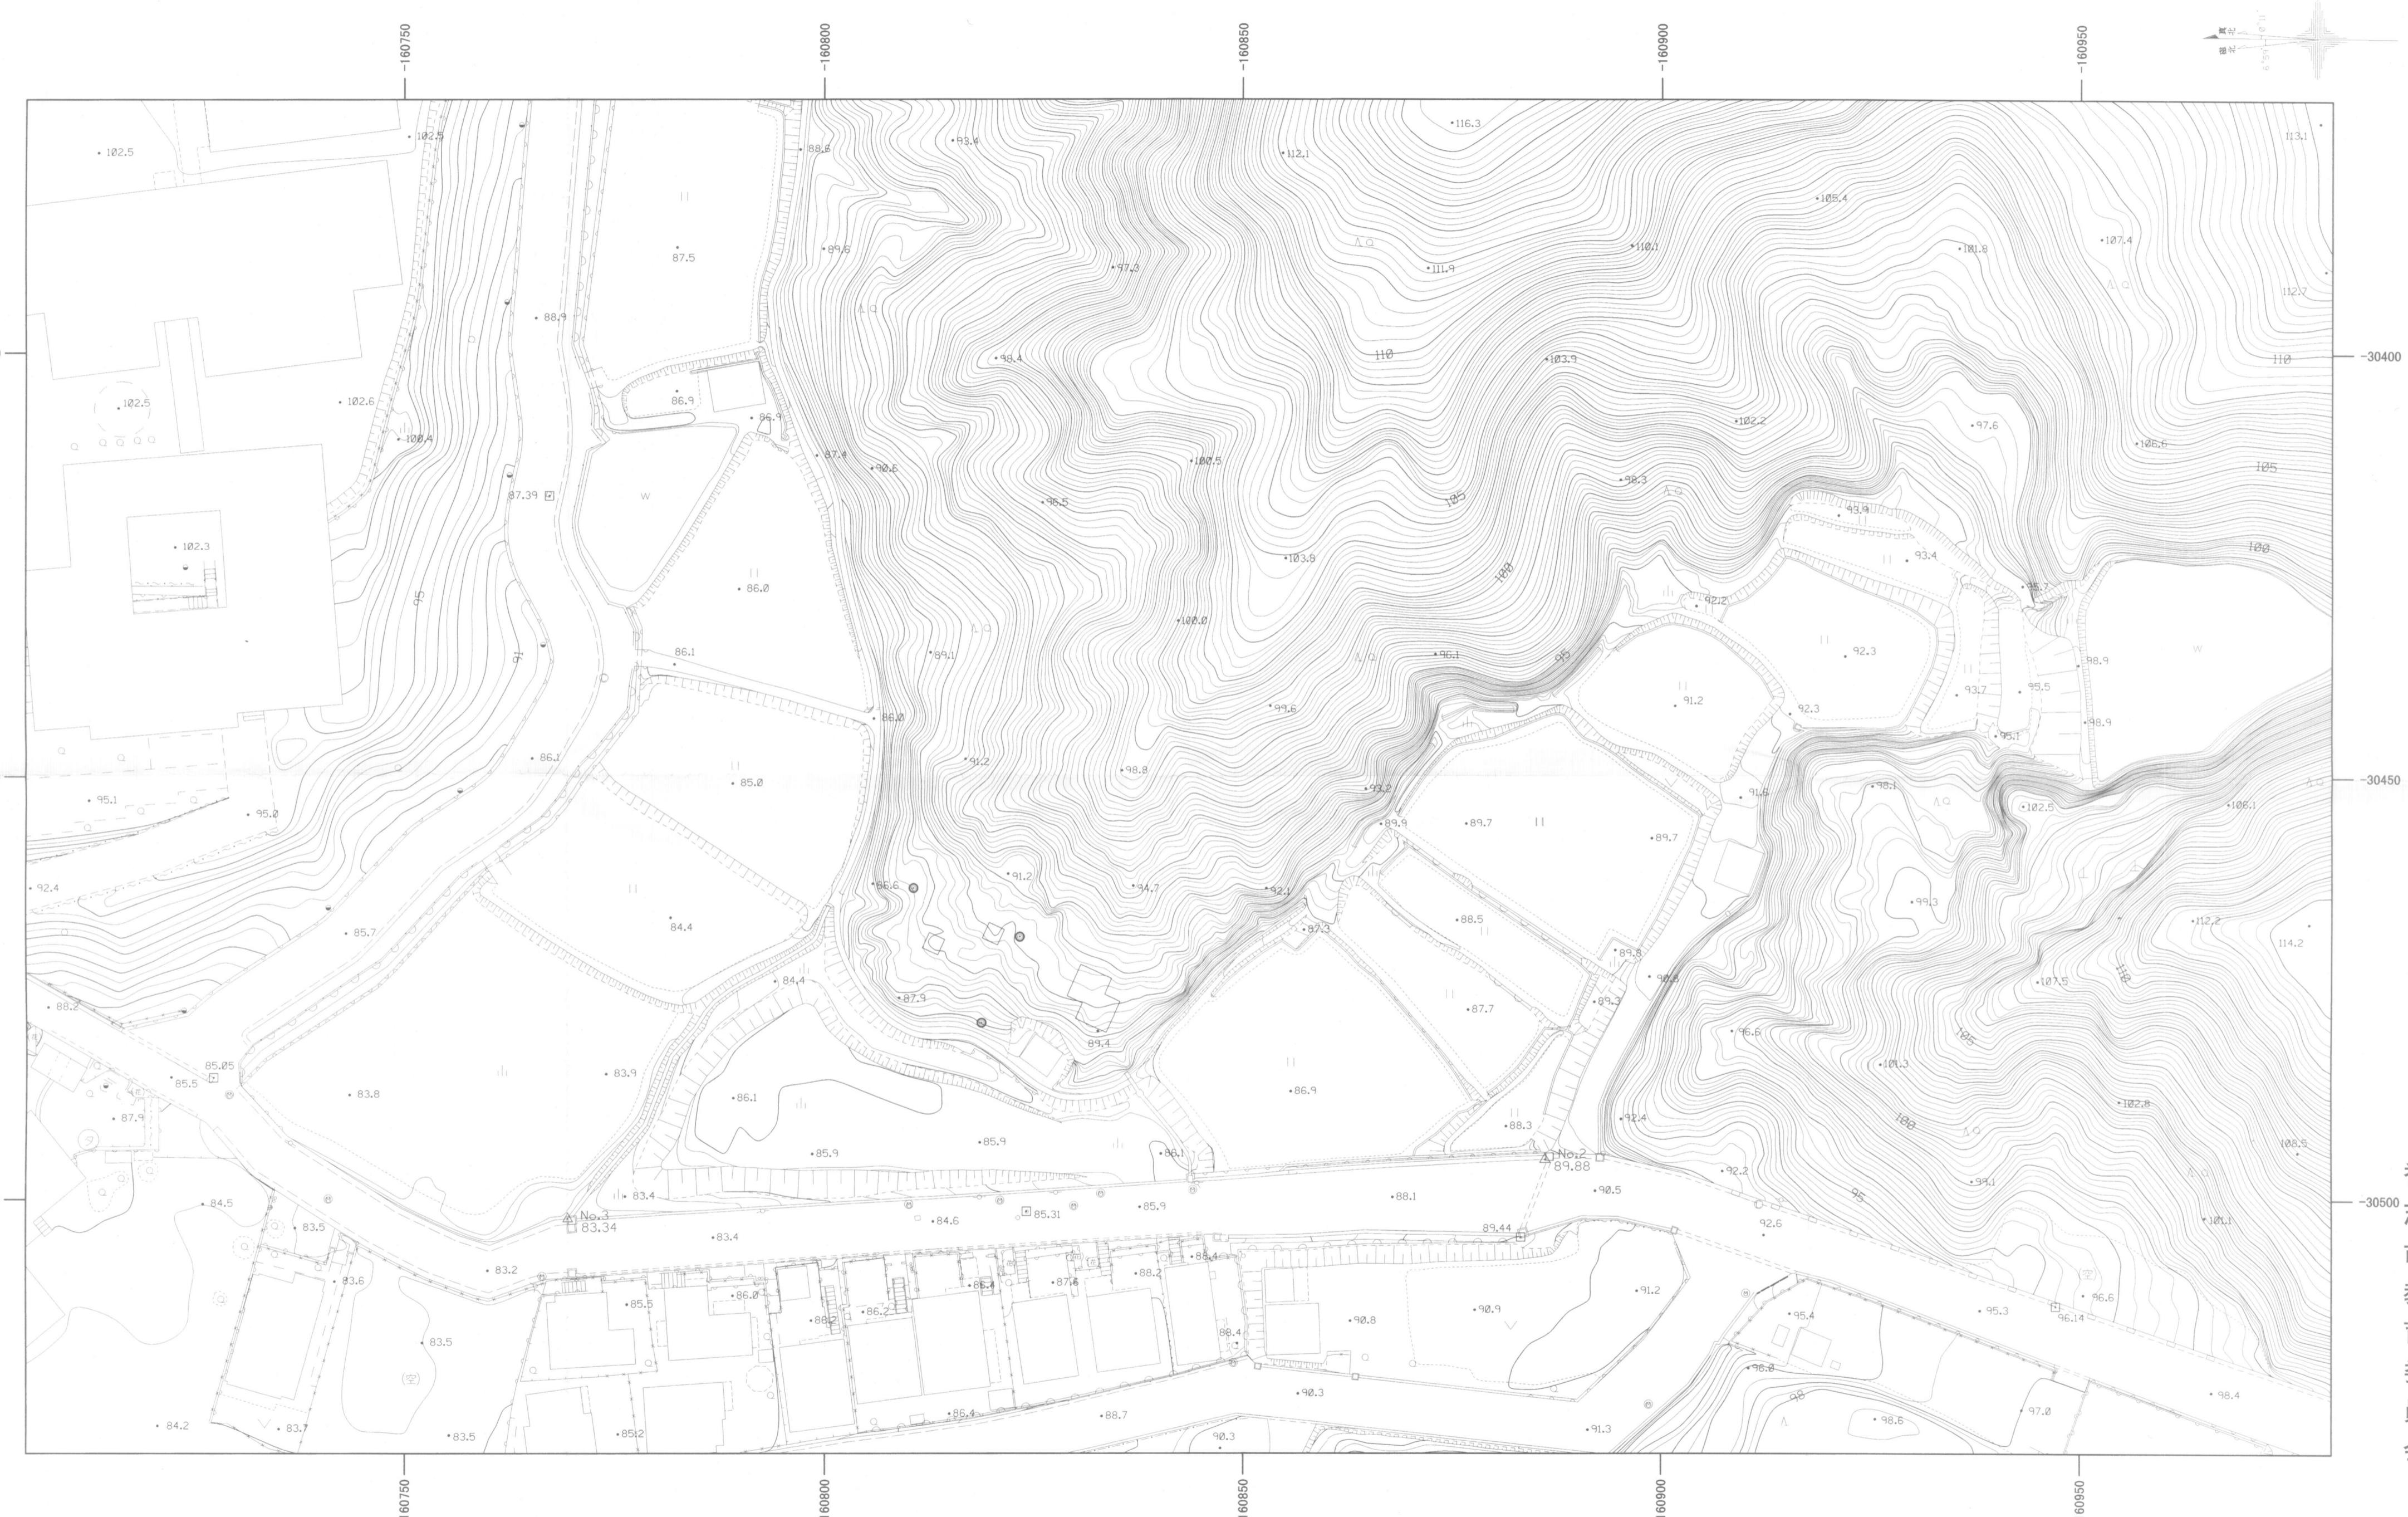
鶴峯莊第1地点遺跡 地形図

撮影 平成18年2月1日 カメラ RC-30 座標系 第VI系
計測 平成18年2月 図化名人 等高線間隔25cm
