長野県史跡 飯山城跡

遺構確認調査報告

飯山市教育委員会

飯山市埋蔵文化財調査報告 第67集

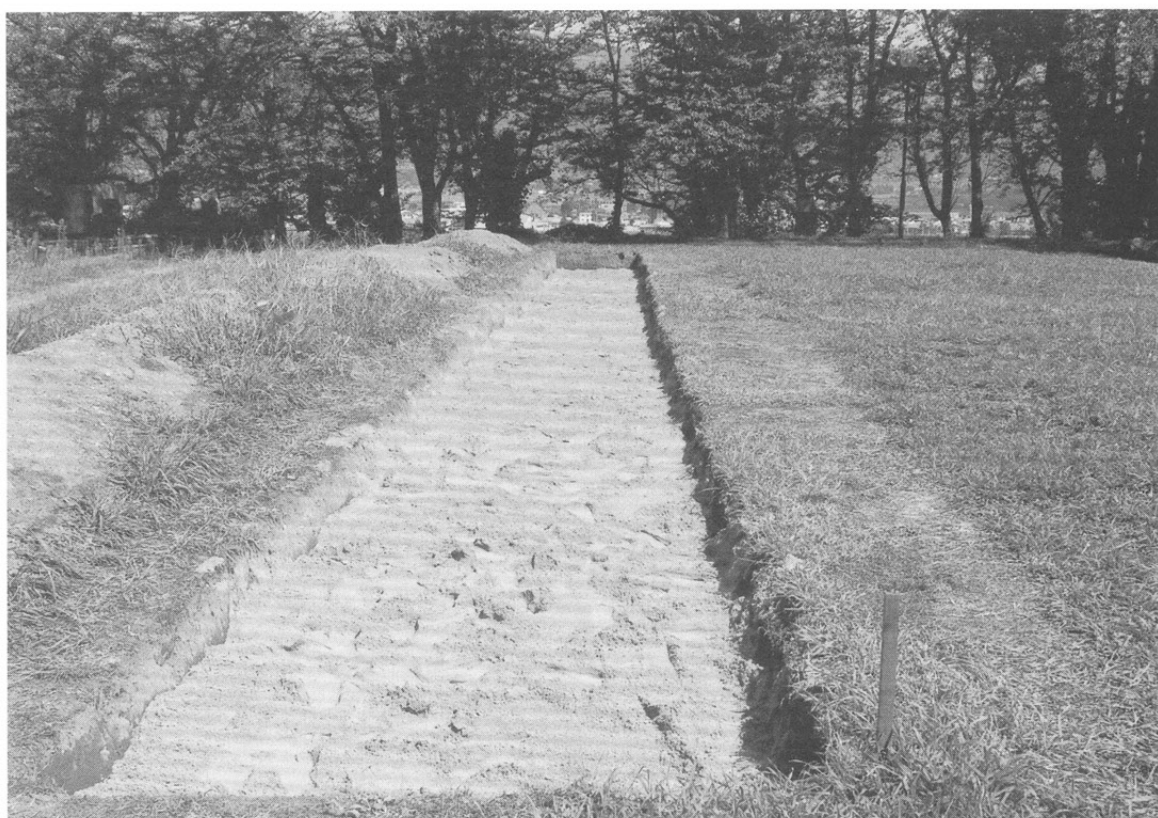
写真3 調査後の砂による遺構保存

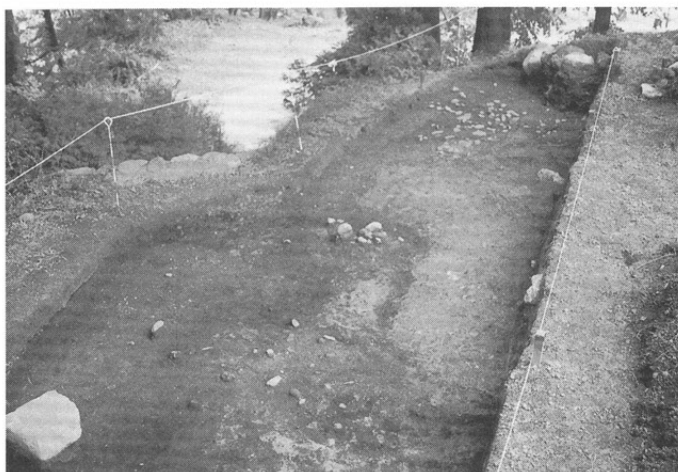
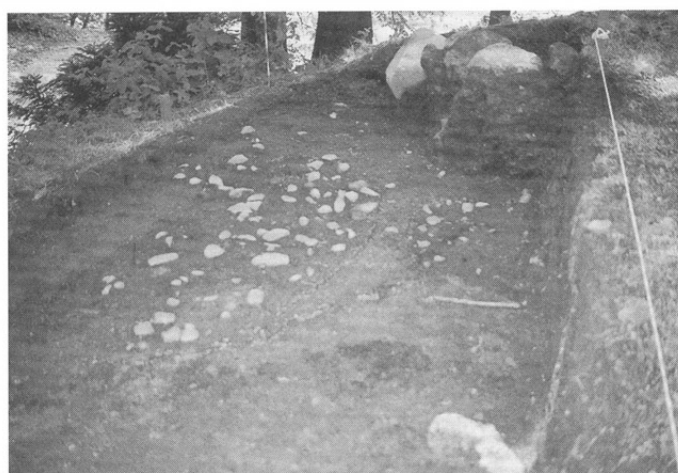
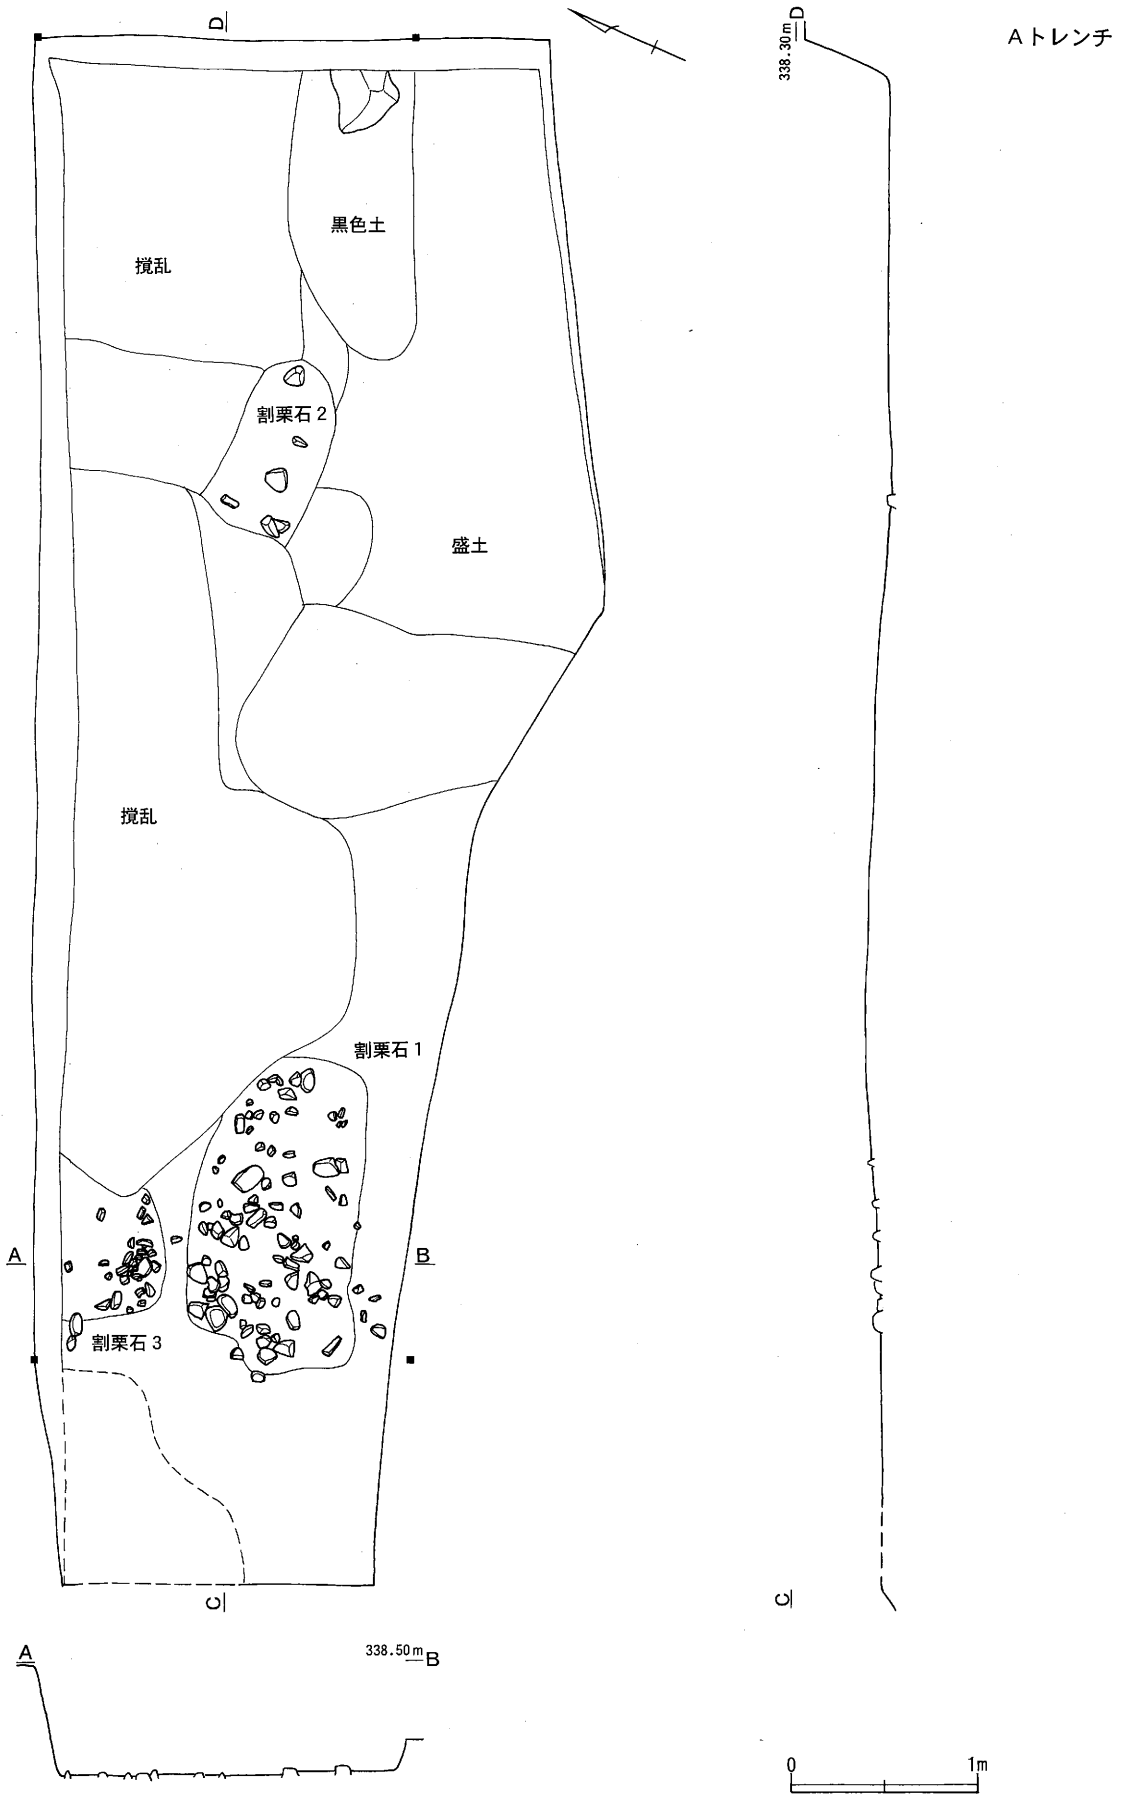
図6 本丸Aトレンチ平面図 (1:40)

本丸の西南隅に、 2×4 mのトレンチを設定したが、後にやや拡大した。このトレンチ付近より北側の平坦地に、かつて 50m^2 以上の上水道タンクが建てられており、地下もかなり深く削土されたことから、二重櫓跡が確認されてもごく一部だろうと推測された。

調査区は、予想通り北側約半分において上水道施設の痕跡と思われるコンクリートブロックや鉄筋の一部が検出され、調査確認面よりかなり深くまで破壊されている事が伺えた。南側においては、二重櫓の基礎の割栗石と思われる小石集中箇所が3箇所検出された。西側割栗石はよく残っており、北側に接して続く部分は破壊されている。東側栗石は一部のみ残されていたが、この間の寸法は中心で約 4.5m である。

二重櫓の規模は、古絵図等で5間半 \times 3間半と記載されており南北に長かったらしい。西側の割栗石1が位置的にも二重櫓の西南隅基礎と思われることから、割栗石2に向かって2間半、また割栗石1の北に接する割栗石3の方向へ5間半いった部分が二重櫓の位置と推定される。

写真4 本丸Aトレンチ近景

写真5 本丸Aトレンチ割栗石1

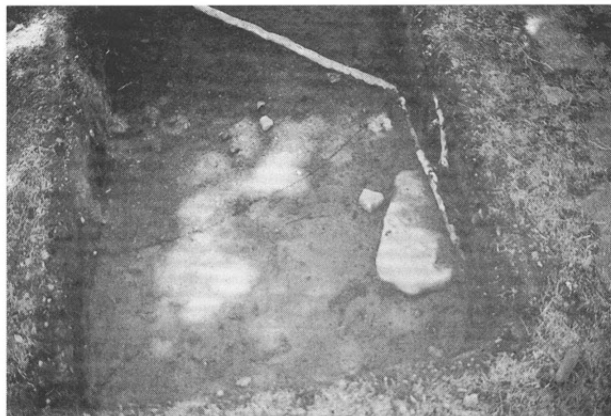
写真6 本丸Bトレンチ出土礎石

トレンチは、任意の4×2mで設定した。約40cm掘り下げたが、調査区西南隅付近で比較的大きな平石を検出した。調査区南側には歩道施設があったため拡張はできなかったが、礎石の可能性もある。また、ほぼ中央に土抗状の落ち込み、東側にピット状の落ち込みを確認したが、いずれも上面確認だけで遺構内の調査は実施しなかったため、各遺構の性格については不明である。

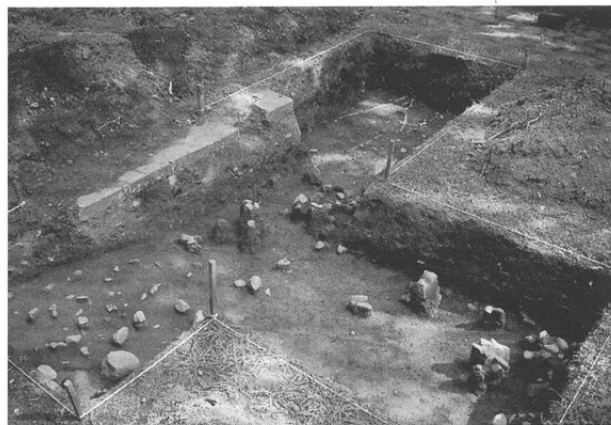
図7 本丸B・Cトレンチ平面図 (1:40)

調査の結果、建物の割栗石と考えられる石のまとまりが1箇所検出されたが、他にまとまりを有しているものはなく、遺構については明確にし得なかった。

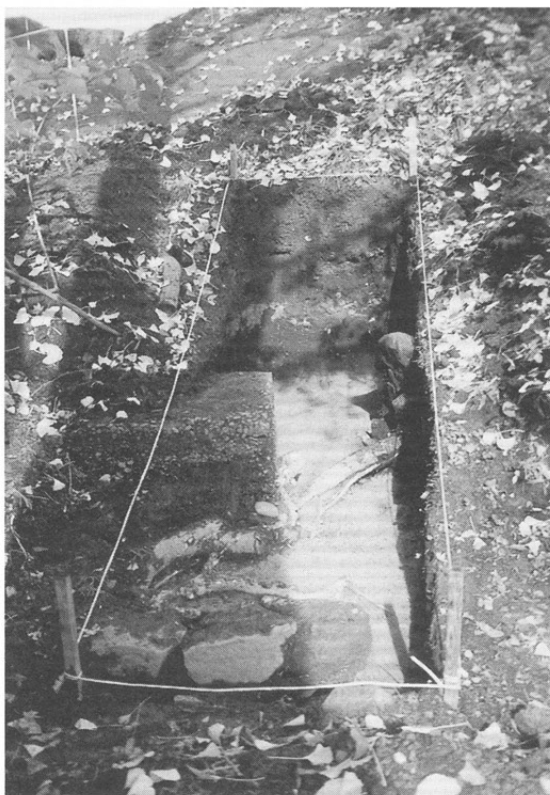
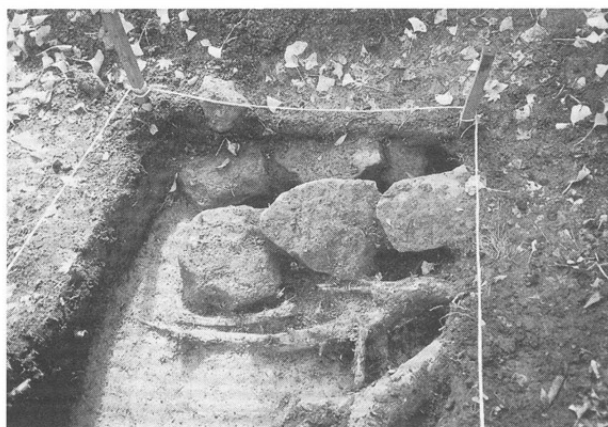
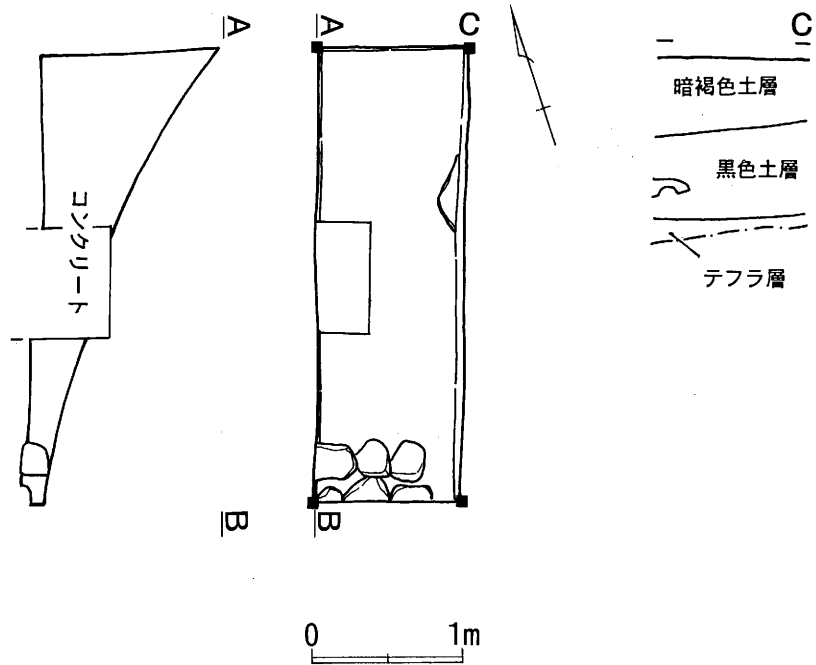
図8 本丸D・Eトレンチ平面図 (1:50)

本丸Dトレンチと同様の場所で、旧土塁南側を形成する部分である。やはり古絵図には石垣が記載されているものもあり、その確認を目的としてトレンチを入れた。トレンチ規模は、3×1mである。結果、上方は暗黒色土層・黒色土層・テフラ層と層序になっており、上層の暗黒色土層は築城時の盛土であるかもしれないが、以下はまったく攪乱されていない土層であった。トレンチ南端より石のまとまりが確認されたが、あるいはこれが石垣の根石あるいは土留め押さえ石の可能性はある (写真11)。

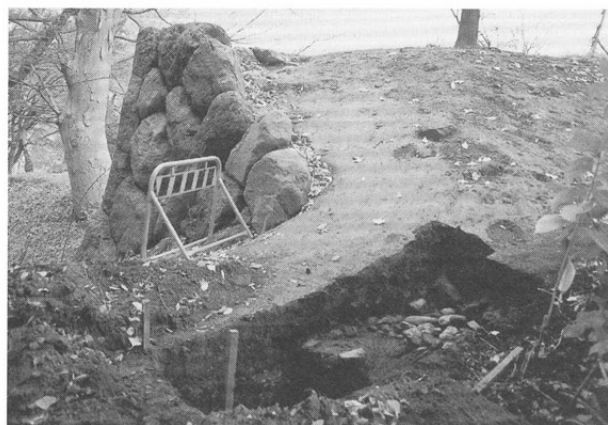
写真9 本丸Dトレンチ

石垣が続いていたとすれば、どのようなラインであったかを確認するためにトレンチを入れた。トレンチ規模は2×1mである。結果、裏込め石の残りかと思われる小礫を検出したが、石垣ラインについては不明であった。ただし、調査区はかなり下位まで攪乱されている事が確かめられたので、後世に石積みを撤去したのではないかと推測される。

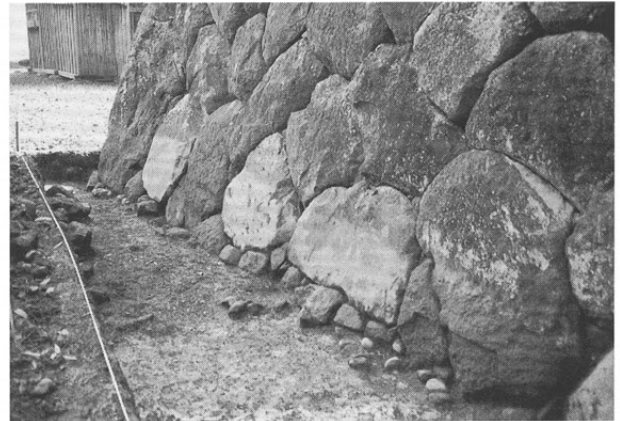
図9 本丸F・Gトレンチ平面図 (1:50)

本丸門の石垣で、北に面する部分である。石垣レベル確認のためにトレンチを入れた。トレンチ規模は、 6×1 mである。結果、二の丸Dトレンチと同様に地表面に見える石が最下の石で、その下には安定させるための小石が部分的に入れられているのみである。

結果は、石積みが続いていることが判明したとともに、本丸門と思われる礎石も検出した。石積みは最後まで検出できなかったものの、様相から本丸門まで続いていたものと考えられる。なお、通路中央部分については約1 m掘り下げたが遺構等は発見されなかった。

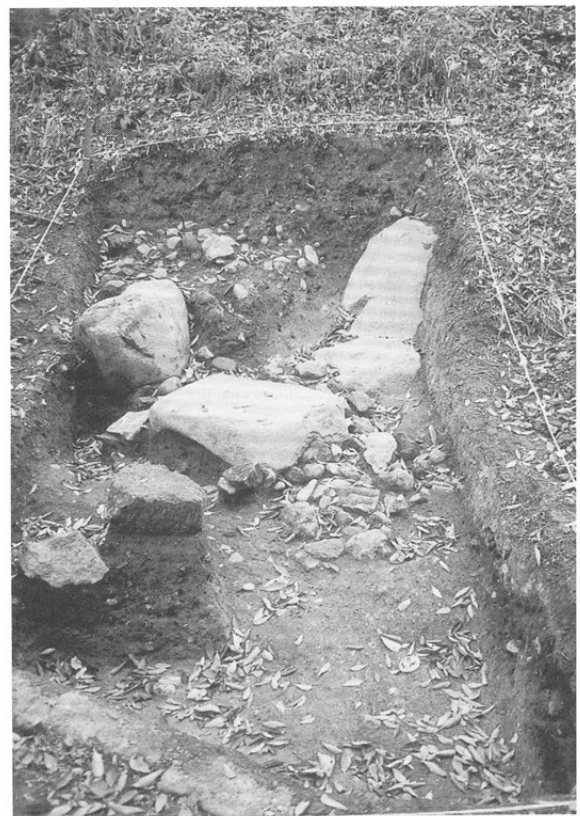
図10 帯曲輪Aトレンチ平面図 (1 : 50)

調査結果は、斜面に石垣の一部と思われる大きな石が確認され、裏込めの小礫なども発見された。このため、かなり破壊を受けているものの、かつてこの部分には石積みがあったものと考えられる。

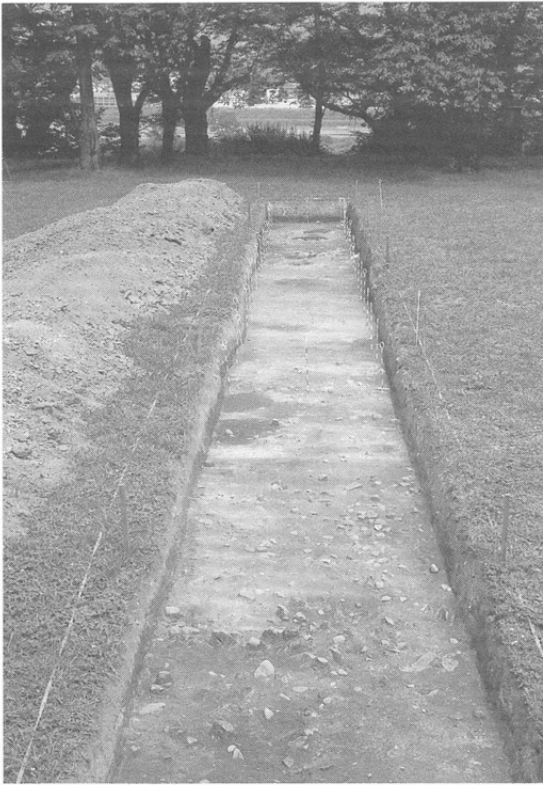
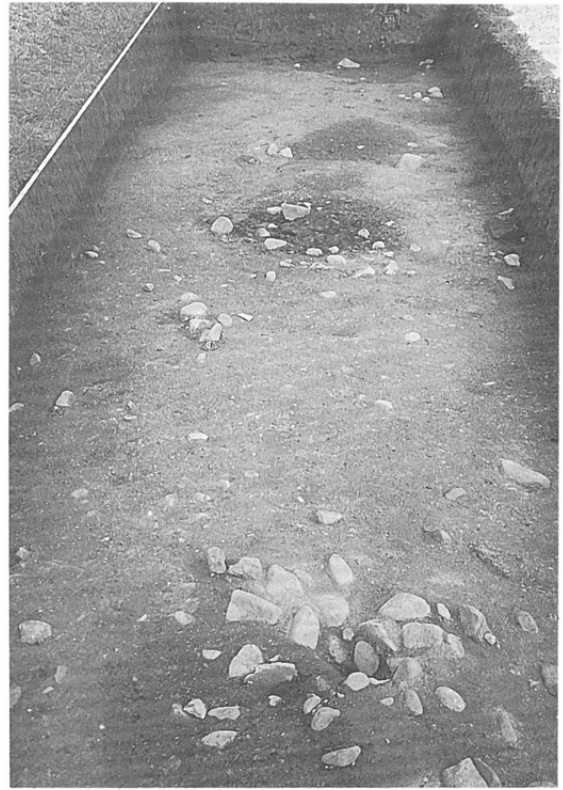
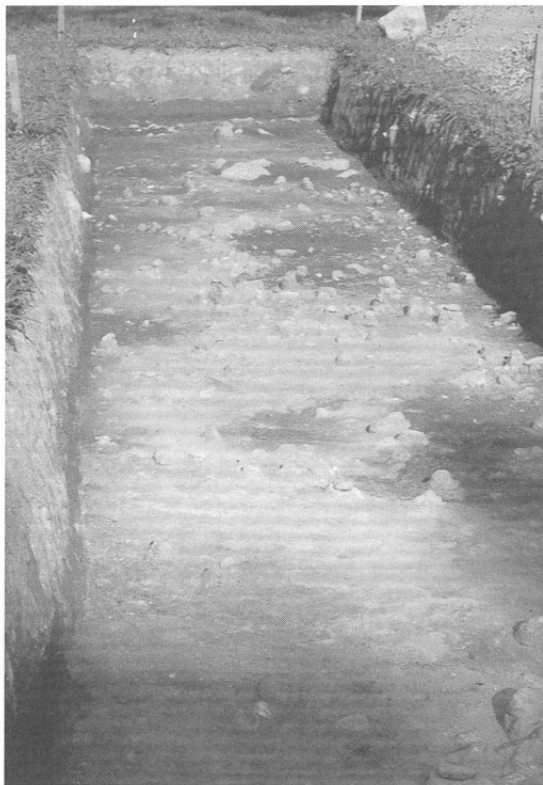
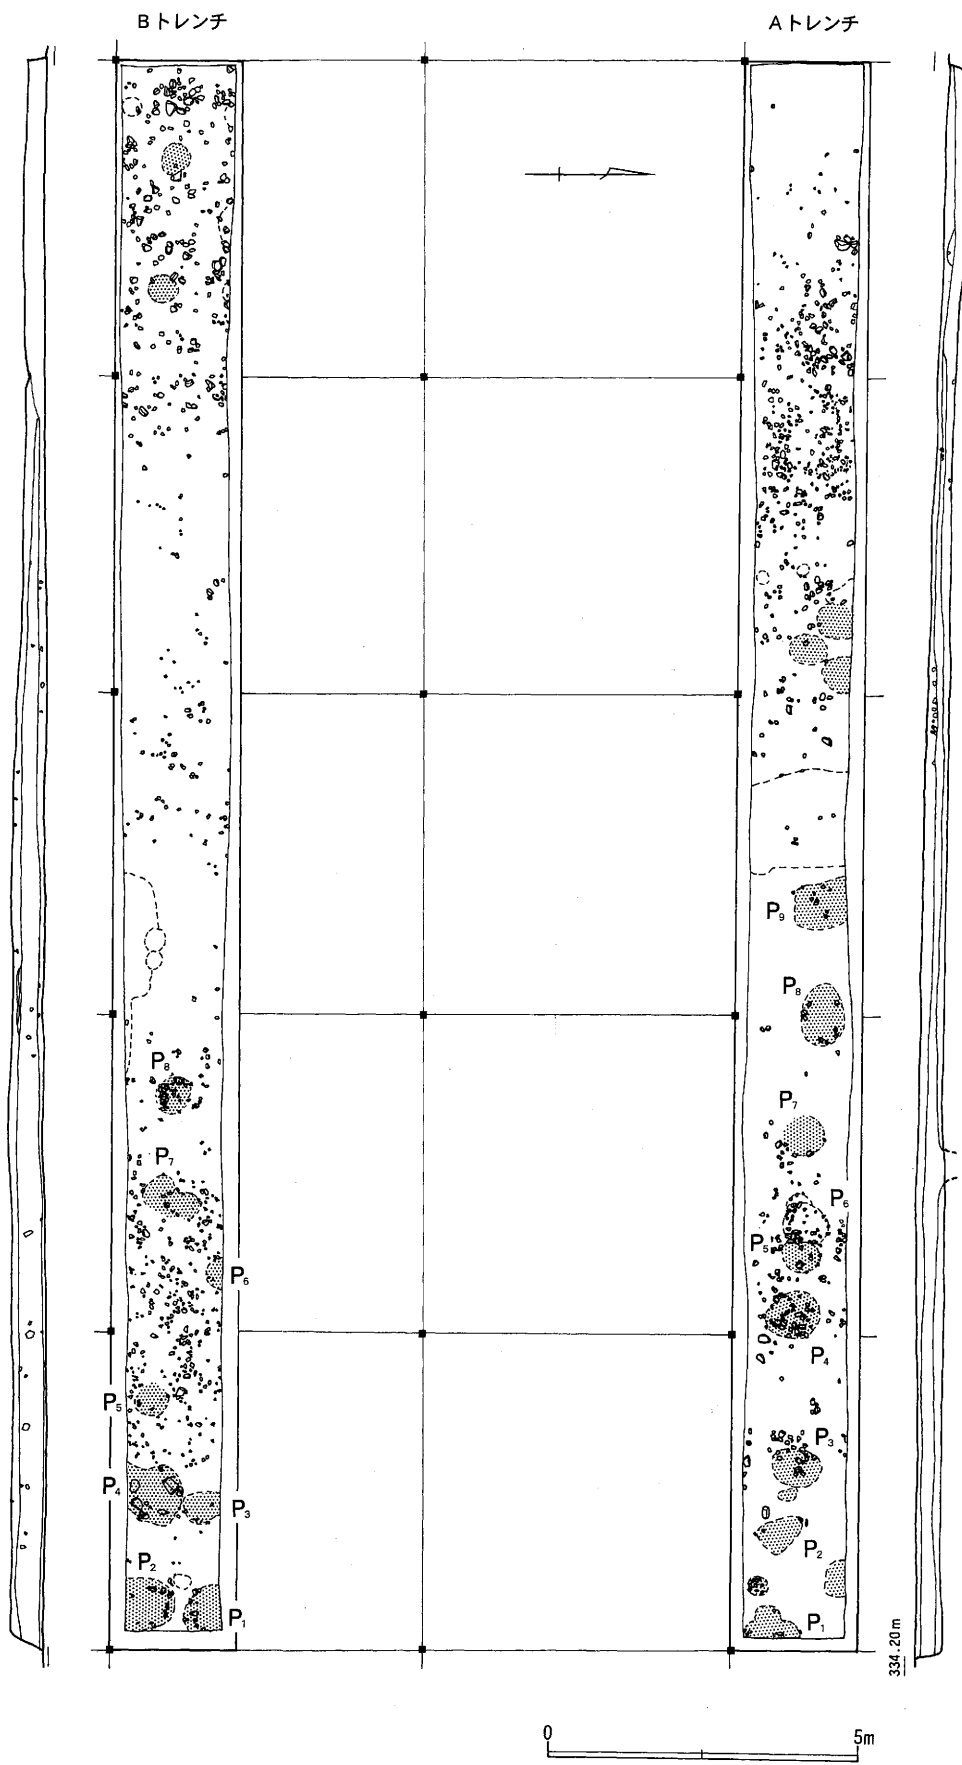
図12 二の丸A・Bトレンチ平面図 (1:120)

調査は、Aトレンチから着手した。表土は20~40cmの盛土となっていた。これは、昭和30年代に行なわれた公園造成整備により盛られたものと考えられる。現在、当時の工事書類を見つけられないため詳細は不明であるが、おそらく周りに巡っていた土塁等を削土して埋め立てたのではないかと推測される。また、BトレンチではI層とII層の境界面において、重機のキャタピラ痕が明瞭に確認できている(写真21)ので公園造成整備時に行なわれたことは間違いがないだろう。II層は旧表土で黒色土である。層厚が浅いため、造成時に若干削土された可能性がある。II層下面において割栗石等を確認した。割栗石確認面においてもガラス片等が出土していることから、II層の約15cmは幕末~昭和30年代までの包含層ということになる。また、西側よりも東側に行くにしたがって遺存状態は良い。

検出された遺構は、二の丸に建てられた最後の建築物の割栗石と考えられ、規模からも古絵図・古文書で示されている二の丸御殿であると考えて間違いのないだろう。なお、各割栗石はほとんどがピット状になっており、少し掘り込んで小石を詰め込みその上に礎石を乗せたものと考えられる。割栗石の周囲は焼土を伴うなど明らかに焼けた痕跡をとどめていた。これが明治5年の二の丸御殿焼失に関係するものかどうか即断できない。ピット内については、今回の目的から確認しただけで調査は実施しなかった。

確認された割栗石の配列は図12の通りで、最も遺存状態の良い割栗石はAトレンチP1からP9の付近である。P1からP5までの間隔は150、75、250、90cmとなり、これを現存している二の丸御殿平面図に照らし合わせると図13のようになるものと考えられる。

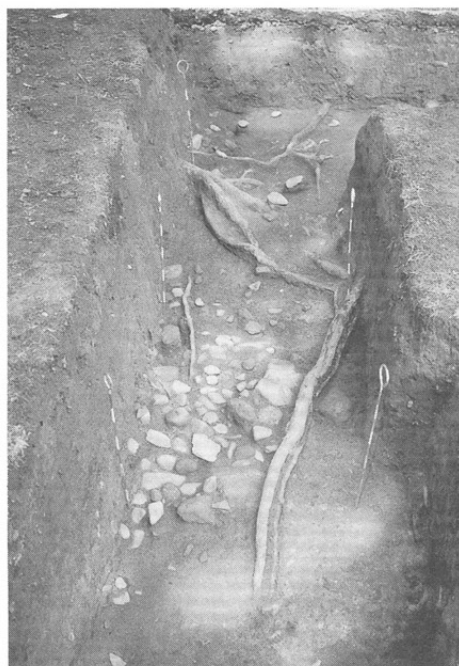
図14 二の丸Cトレンチ平面図 (1:40)

調査の結果、現地表面より70cm下位から割栗石が確認された。範囲も広いことから、二の丸門のものと考えられる。

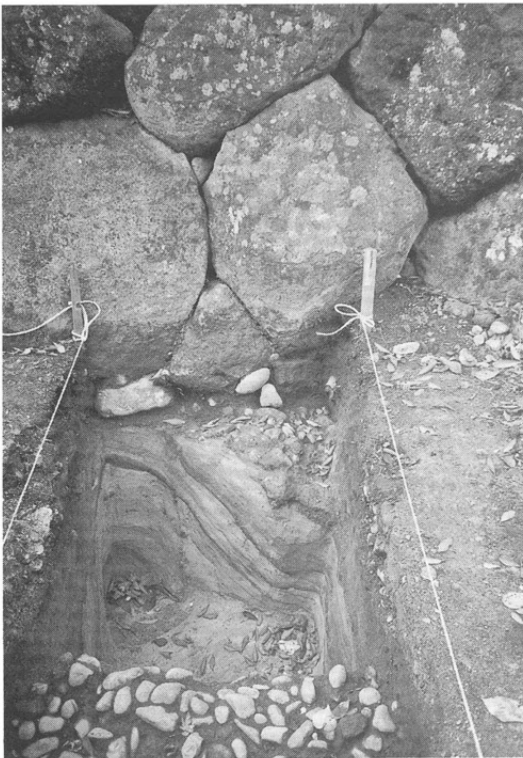
図15 二の丸Dトレンチ平面図 (1 : 50)

調査の結果、石積みは地表下30cmで終わっている。地表に現れている石が石積みの最下段の石でその下には小さな石が安定させるために部分的に入っているに過ぎない。

石垣のすぐ前面にはかつて施行された排水施設により破壊されていたが、残されている部分においては小礫が数センチの厚さで入っているのみである。

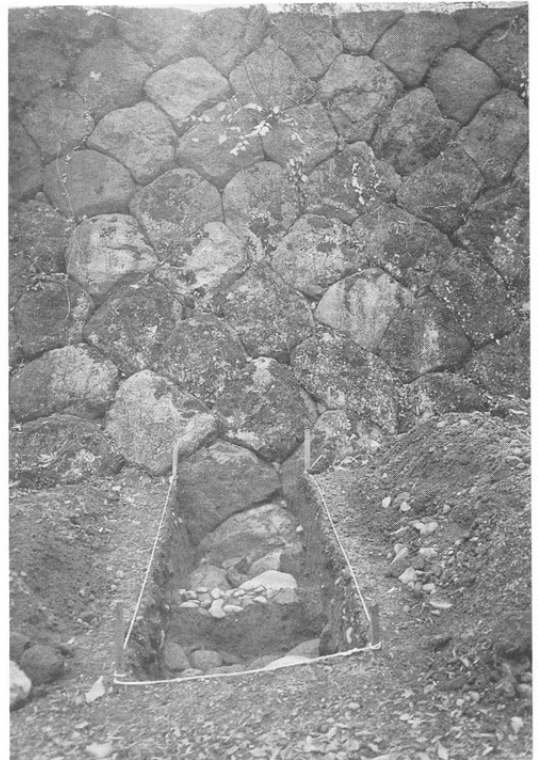
図16 二の丸Eトレンチ平面図 (1 : 50)

石垣は、現地表面より約80cm下位まで入っているが、これはむしろ、後世において盛り土したためと考えられる。根石の押さえとして前面にも大きな石が置かれており、調査した前方3mまで大小の石が敷かれている。

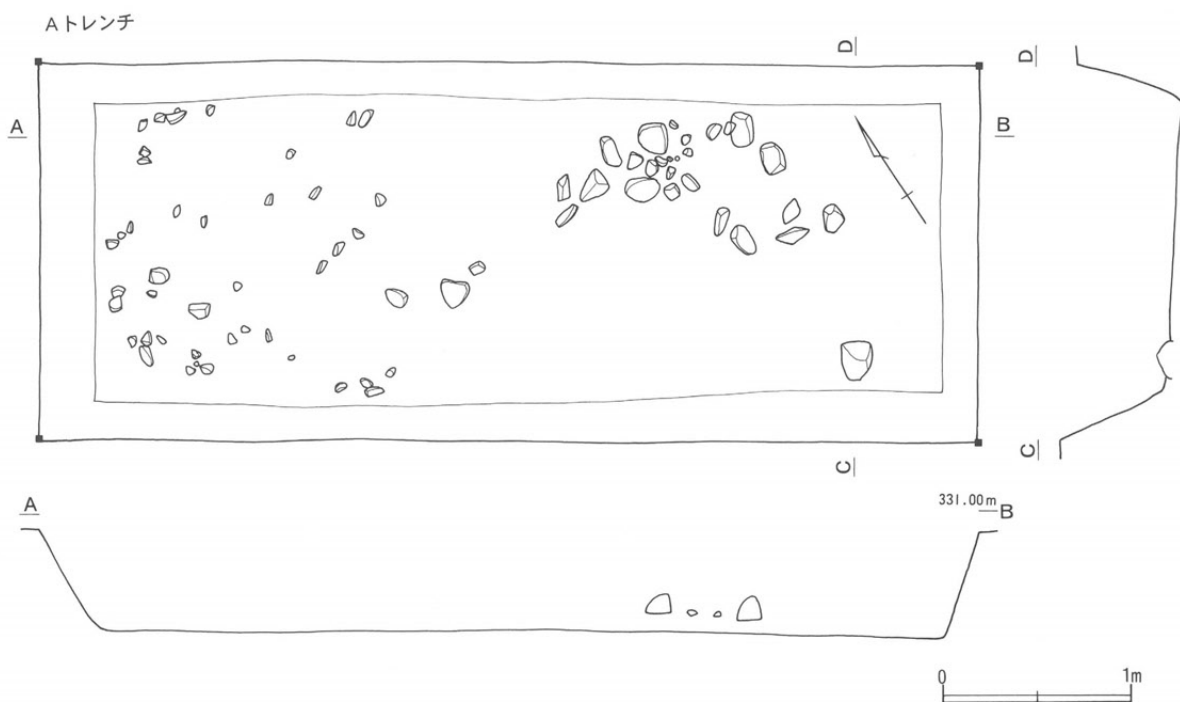
図18 三の丸Aトレンチ平面図 (1 : 40)

トレンチは4×2mで、旧ジャンプ台カンテ付近である。工事のためか約30cm下位まで攪乱が認められた。調査は約40cm掘り下げたが、石等が検出されたもののまばらであり建物跡と推定するには至らなかった。

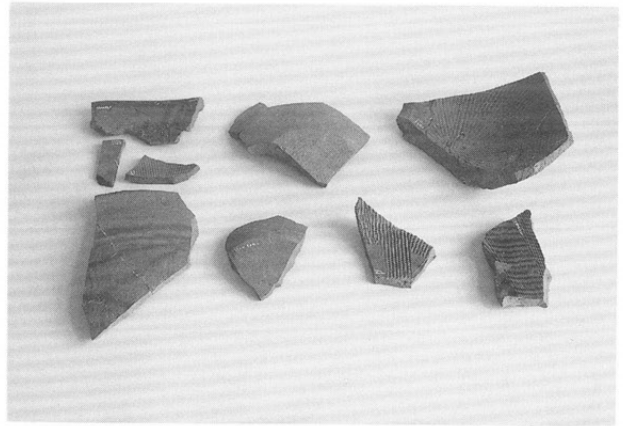
写真28 陶器播鉢

陶器播鉢 (写真28)

無釉の焼き締め陶器で、いずれも肥前系の播鉢である。底部を確認できるものは総て高台はないので、肥前播鉢の編年からすれば近世前記ないしは中期におかれるものと思われる。帯曲輪Aトレンチを中心に、二の丸Bトレンチでも出土している。
