上田市文化財調査報告書

神宮寺古墳調査報告書

長野県上田市

1974年8月

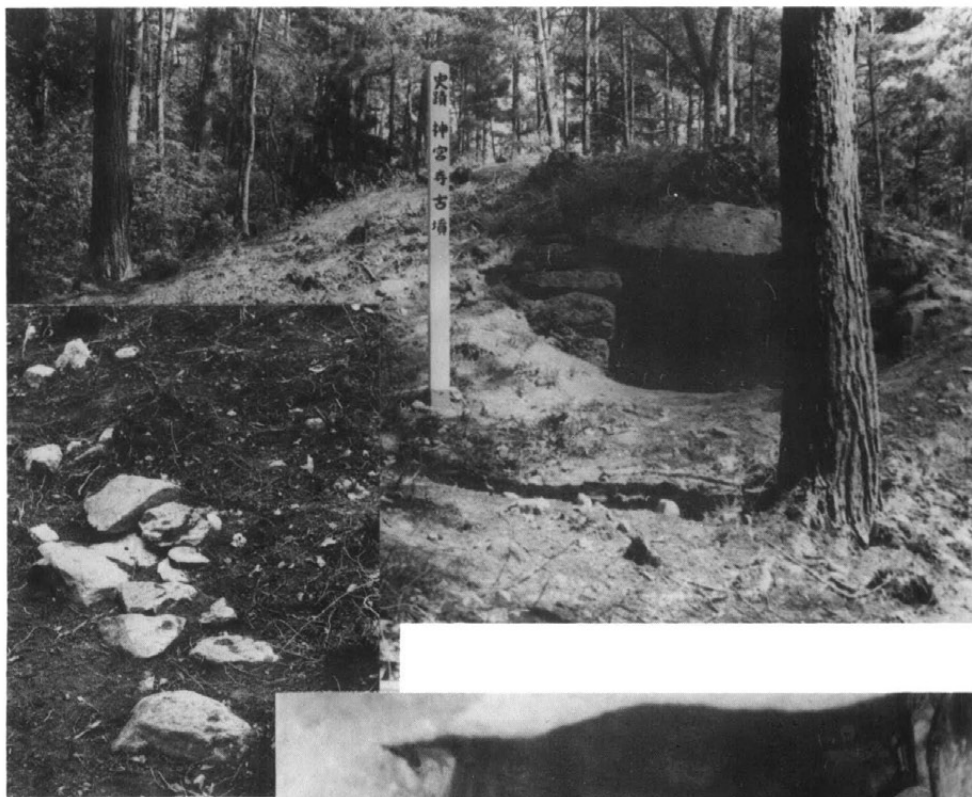
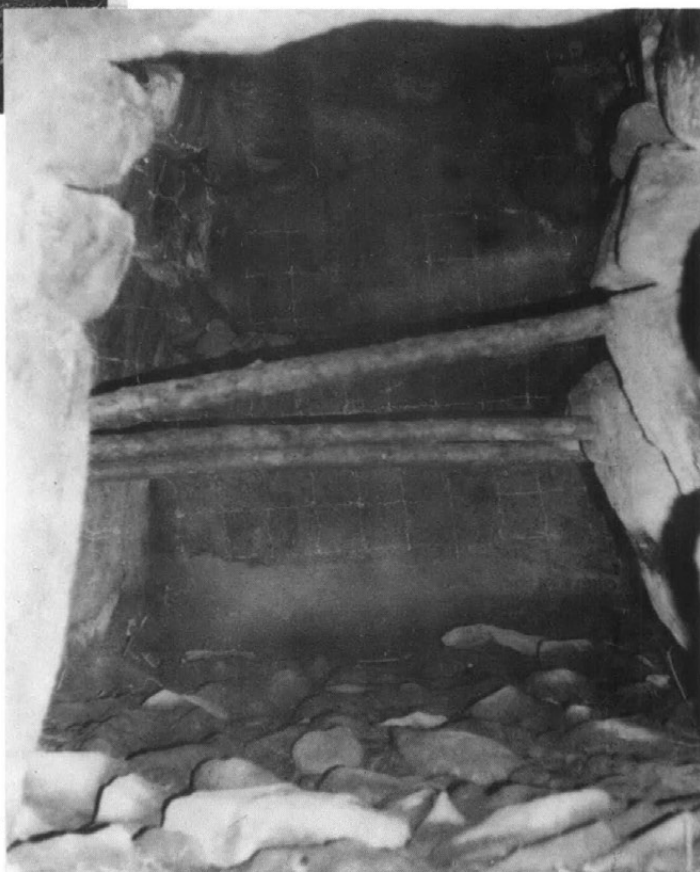
図版 3
(上) 墳丘と南麓周裾の葺石
(下) 玄室の内部

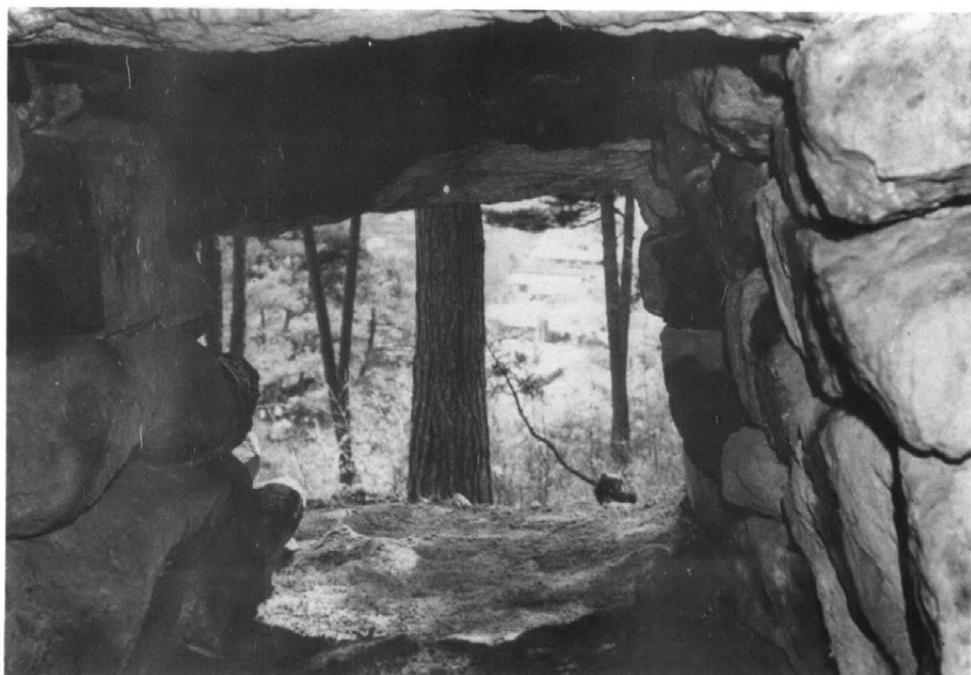
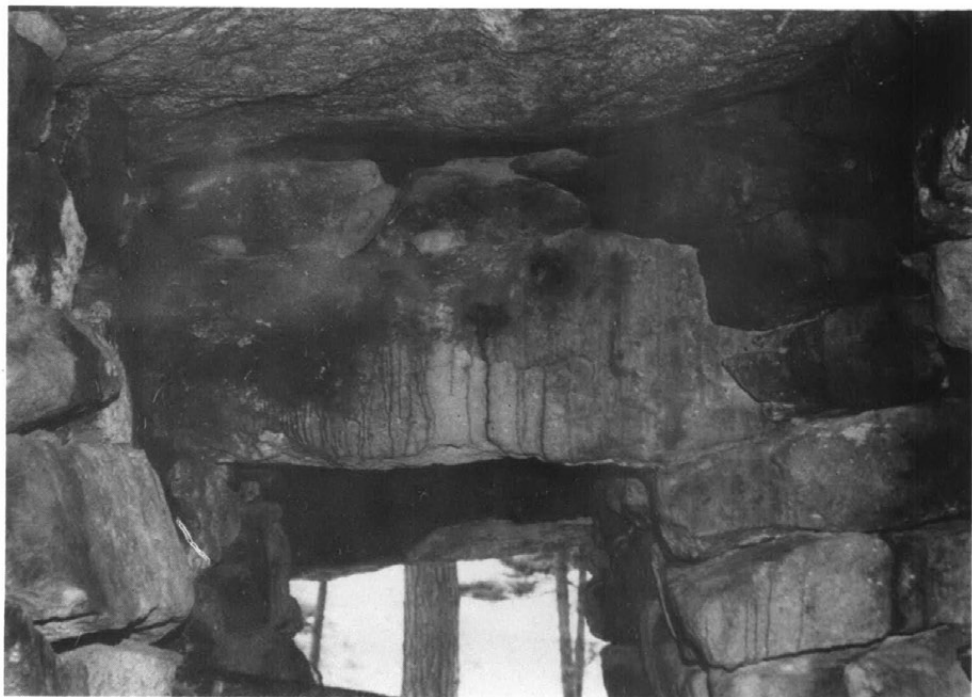
図版 4 石室の石組（羨道と玄門部）

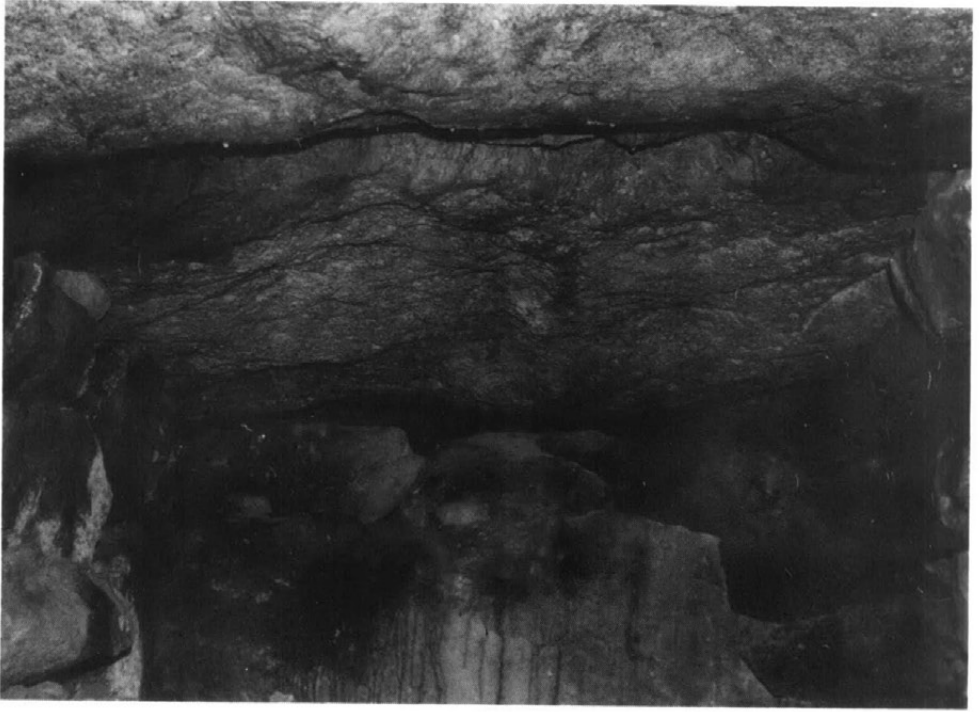
図版 5 玄室後半部の石組と側壁の文様

わめた。この作業中に、奥壁際の東側壁の基礎石に、椀状に石を刻込み、日輪を描いたものと推考される文様が発見された。(図版5)

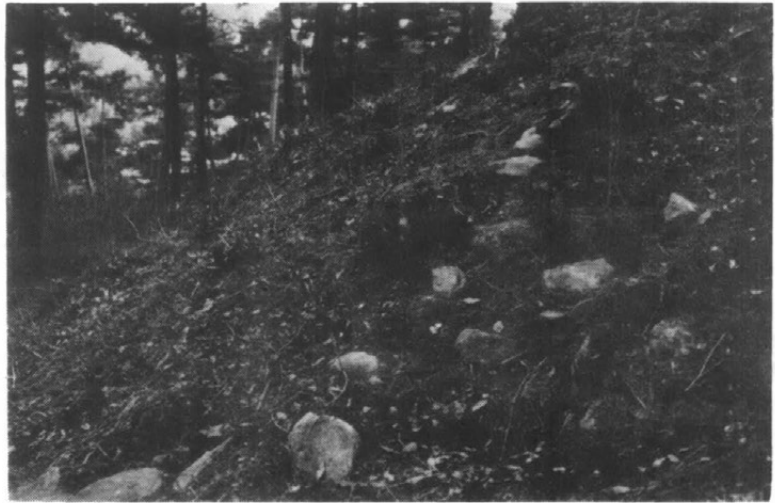
第5図 墳丘東面の葺石

と7 mのコンター・ラインに沿った葺石は、平石を列状に墳丘の周裾に配置したものと考えられる(図版3)。また、東麓の周裾のコンター・ラインがやや間延しているのは、この部分の全面に押出しがあり、変形したものである。従つて、東麓の周裾は、6.2 mのコンター・ラインの葺石の東北端から、およそ半円を描いた延長線付近と推定され、この場合、押し出しによる拡大部分は、およそ5 m前後と推考される。
