上信越自動車道埋蔵文化財発掘調査報告書 24

こうしょくじょうり やしろ
更埴条里遺跡・屋代遺跡群

—縄文時代編—

遺構図版

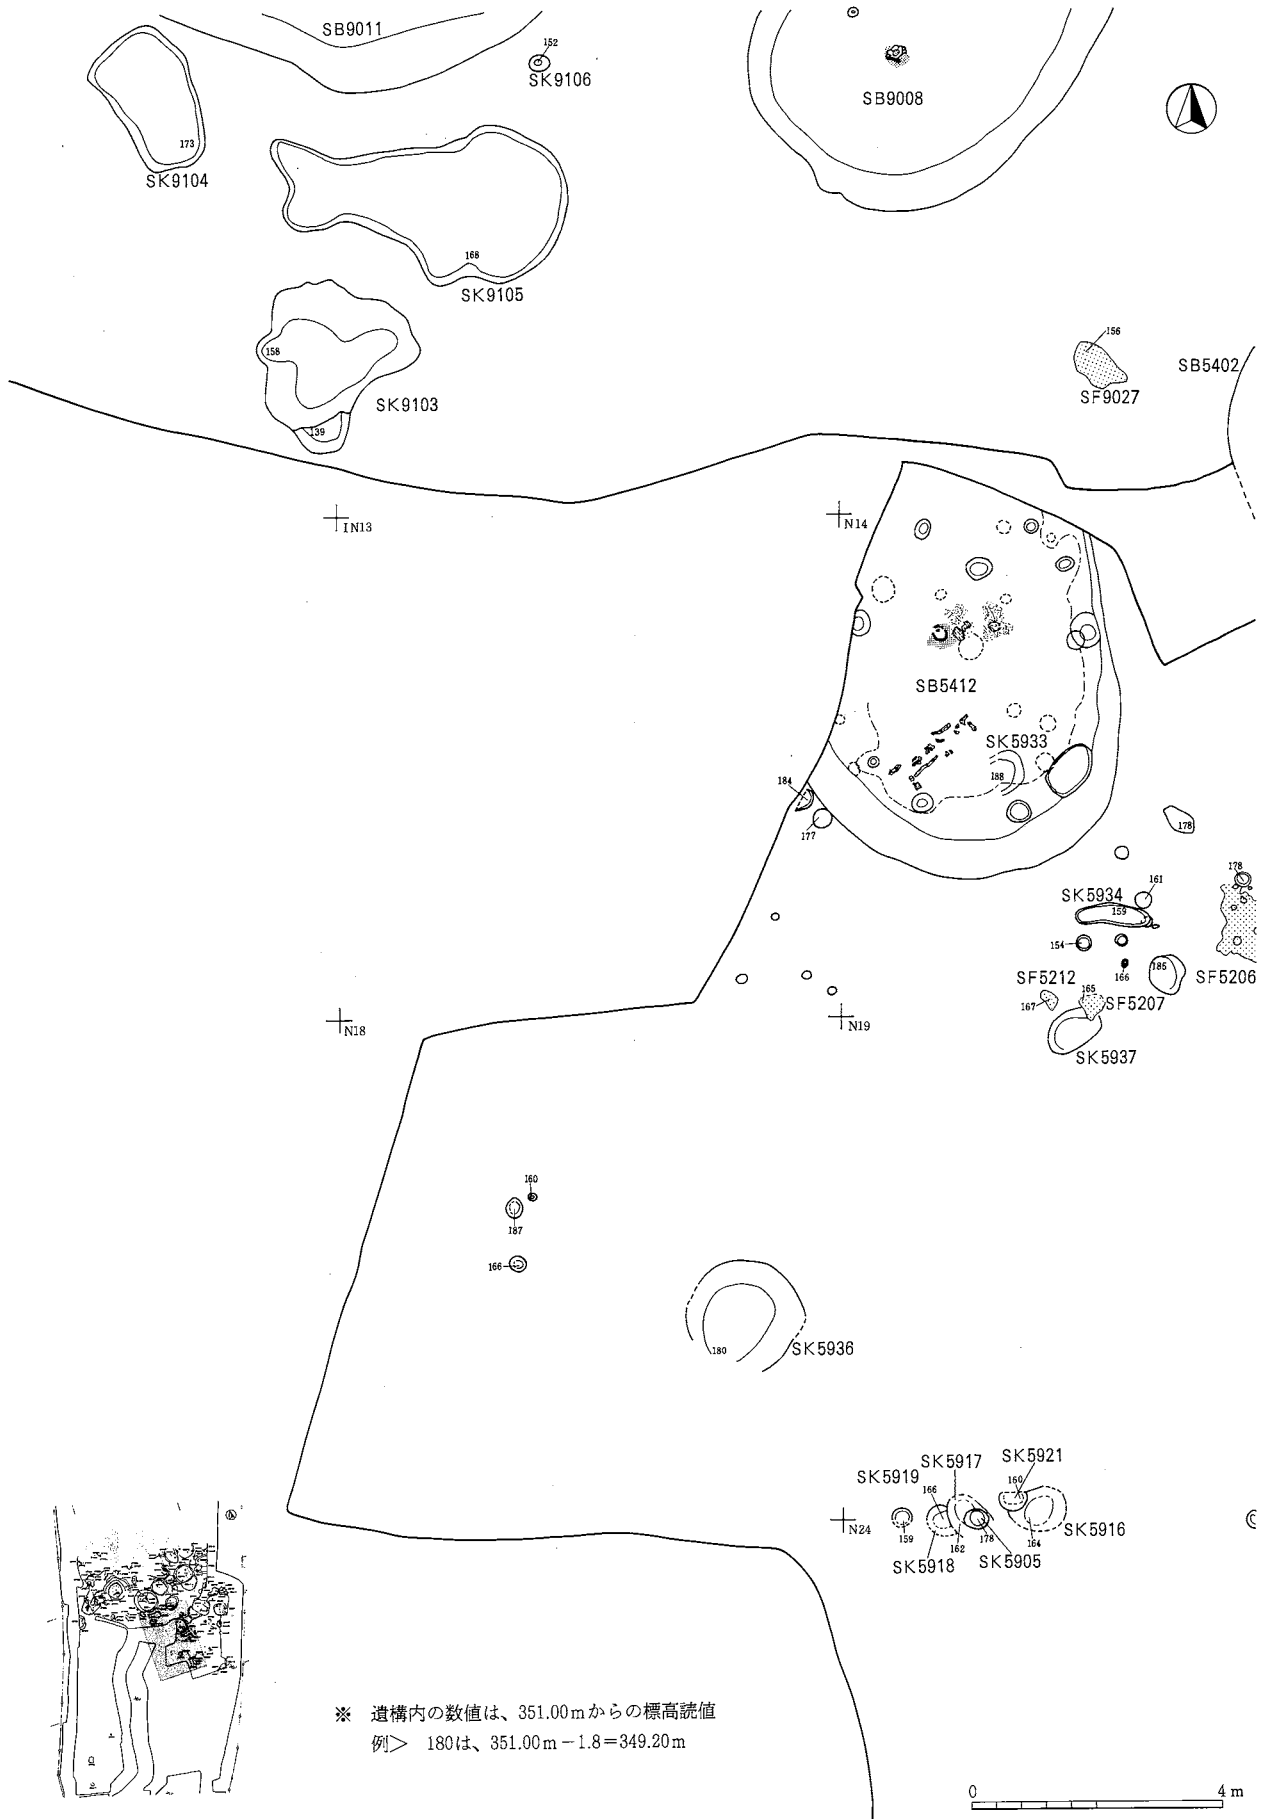
XIV-1・2層集落遺構割付図 1 (屋代遺跡群㊸b・㊸b区)

※ 遺構内の数値は、351.00mからの標高読値
 例> 180は、351.00m - 1.8 = 349.20m

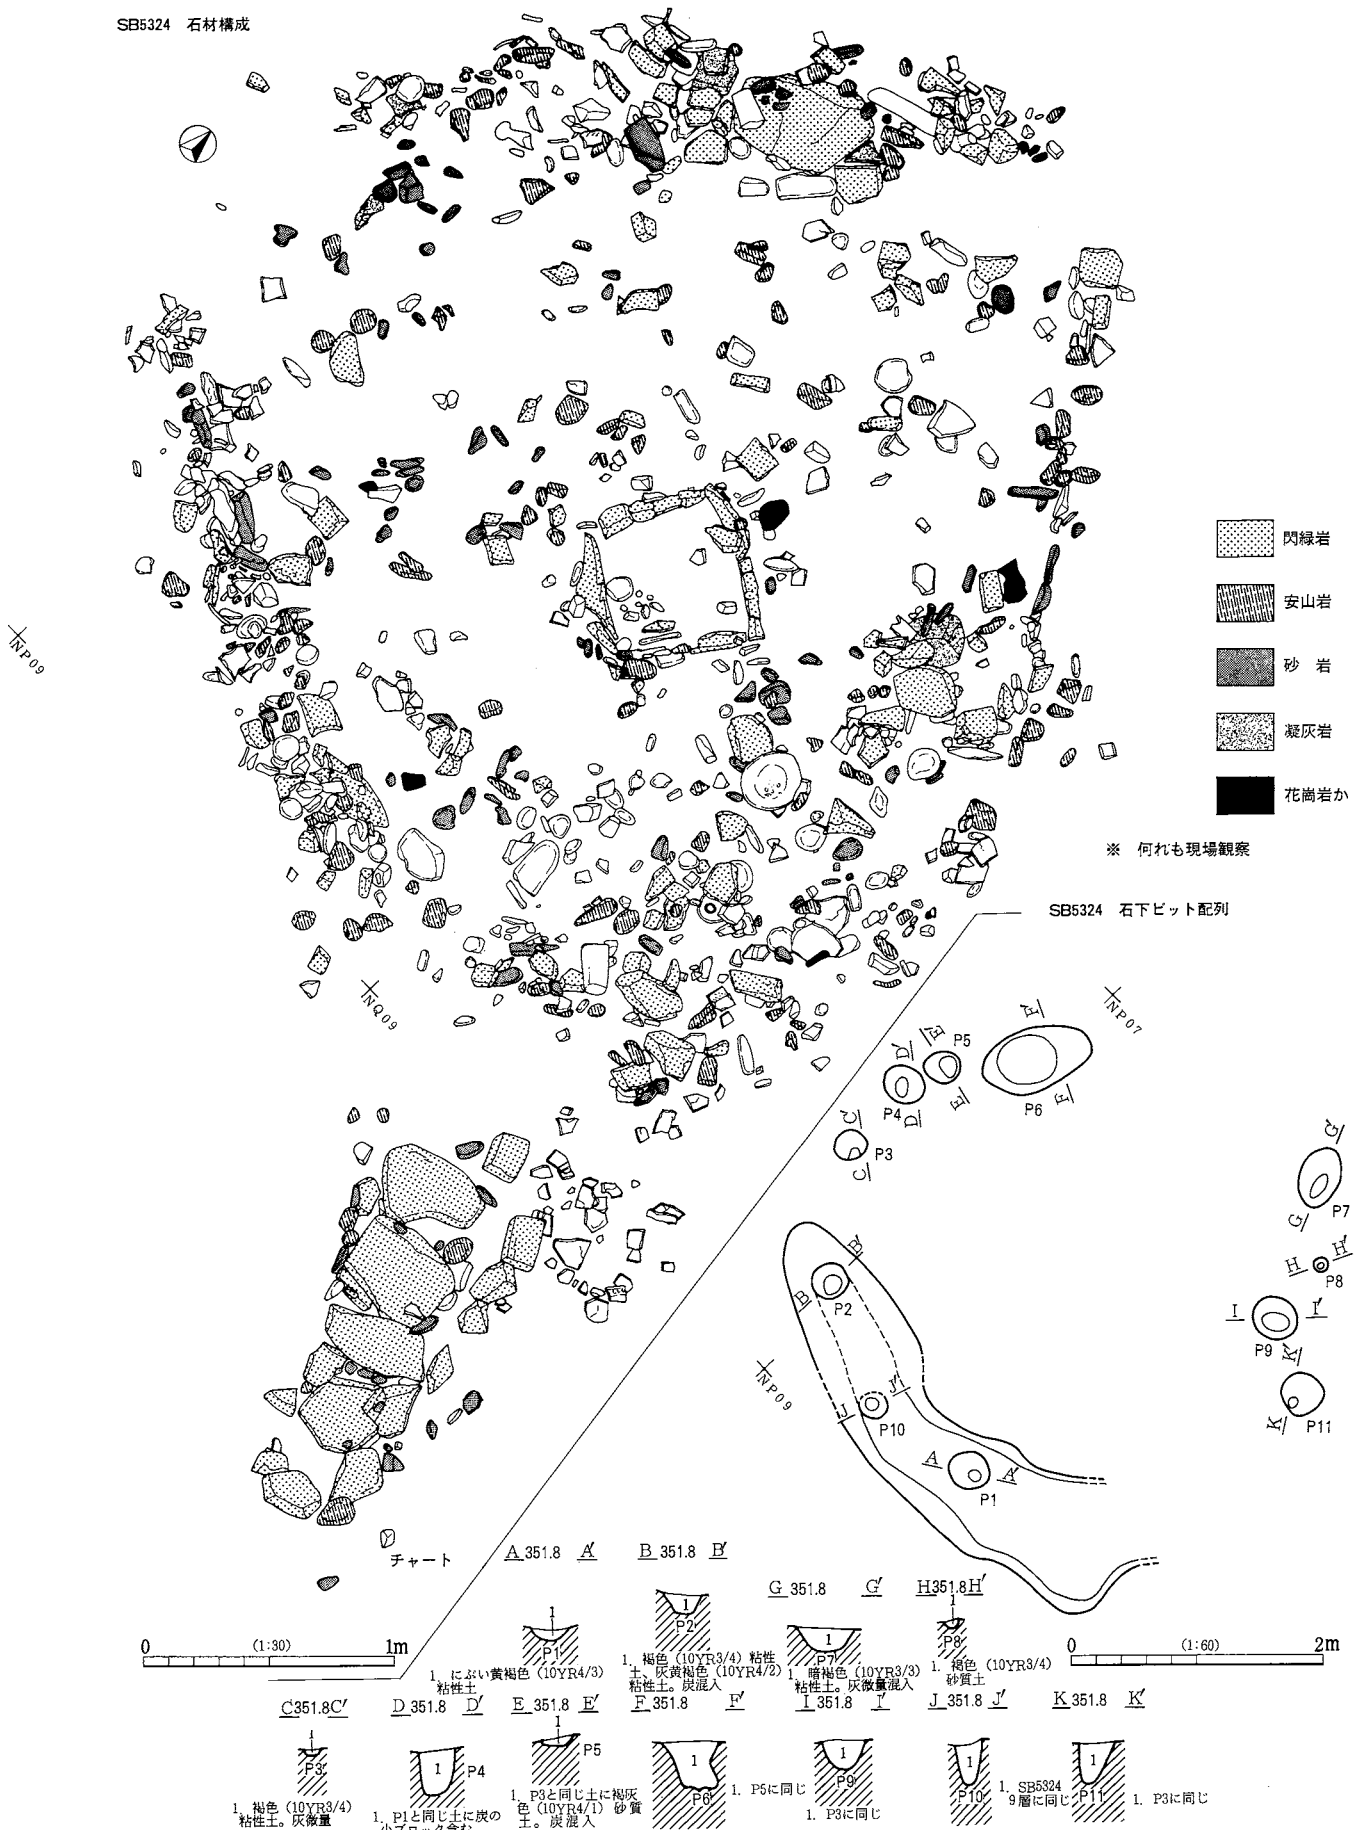
SB5324 石材構成

※ 何れも現場観察

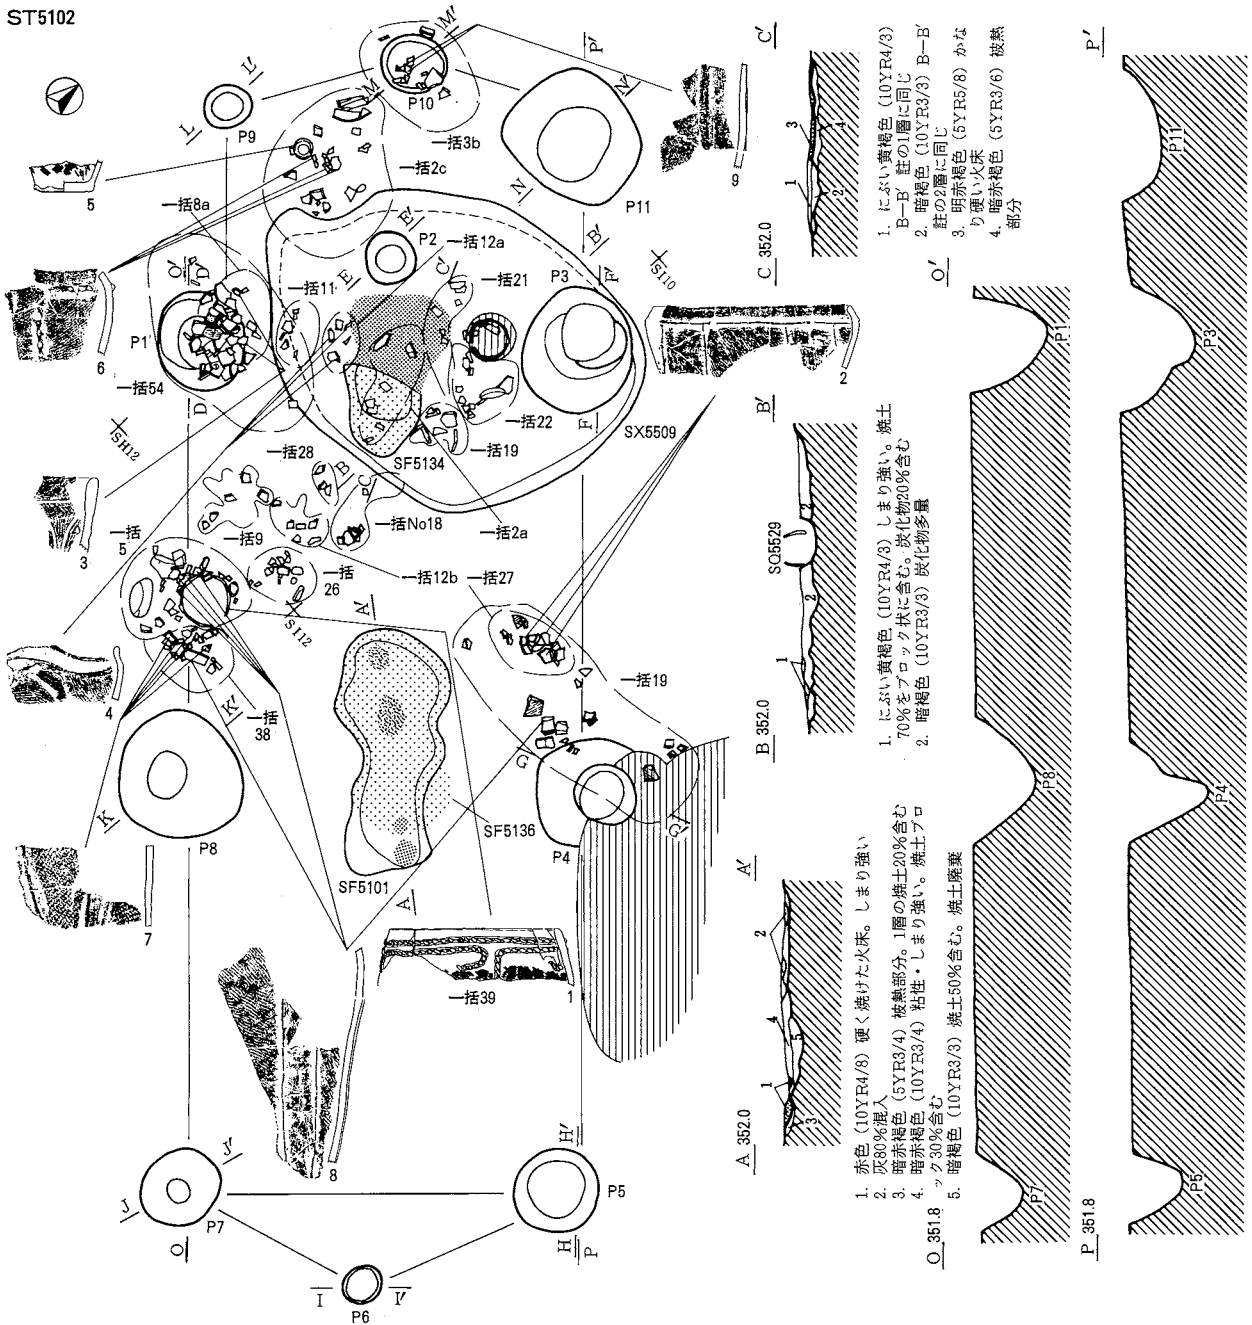
ST5102

1. にぶい黄褐色 (10YR4/3) B-B' 柱の1層に同じ
 2. 暗褐色 (10YR3/3) B-B' 柱の2層に同じ
 3. 明赤褐色 (5YR5/8) かなり強い火床
 4. 暗赤褐色 (5YR3/6) 破熱部分

1. にぶい黄褐色 (10YR4/3) しまり強い。焼土70%をブロック状に含む。炭化物20%含む
 2. 暗褐色 (10YR3/3) 炭化物多量

1. 赤色 (10YR4/8) 硬く焼けた火床。しまり強い
 2. 灰80%混入
 3. 暗赤褐色 (5YR3/4) 破熱部分。1層の焼土20%含む
 4. 暗赤褐色 (10YR3/4) 粘性・しまり強い。焼土ブロック30%含む
 5. 暗褐色 (10YR3/3) 焼土50%含む。焼土腐葉

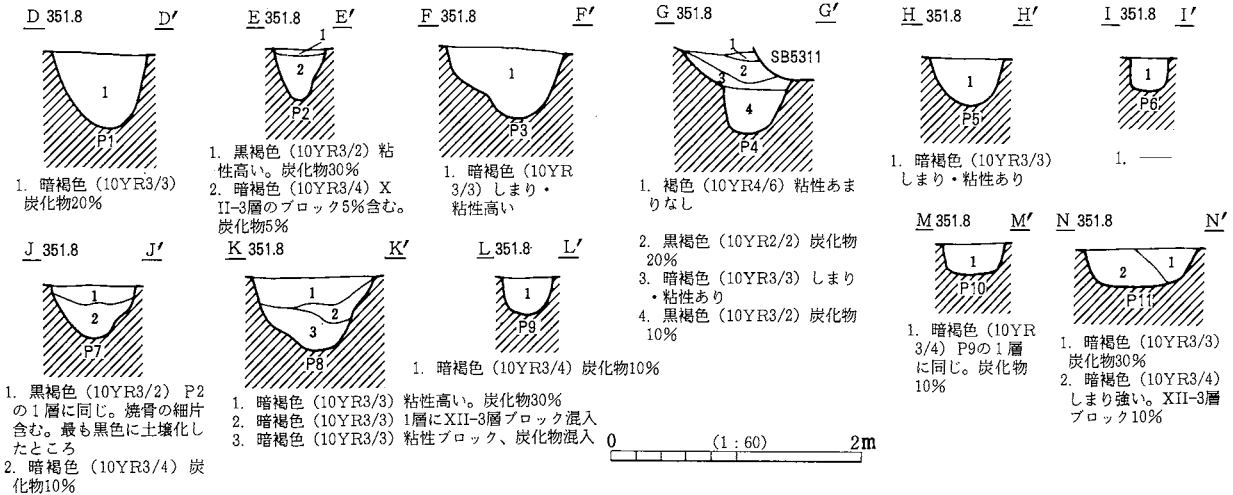
D 351.8 D'
 1. 暗褐色 (10YR3/3) 炭化物20%

J 351.8 J'
 1. 黒褐色 (10YR3/2) P2の1層に同じ。焼骨の細片含む。最も黒色に土壌化したところ
 2. 暗褐色 (10YR3/4) 炭化物10%
