重要文化財 文永寺石室・五輪塔修理工事報告書

昭和六十二年三月

重要文化財 文永寺石室・五輪塔保存修理委員会

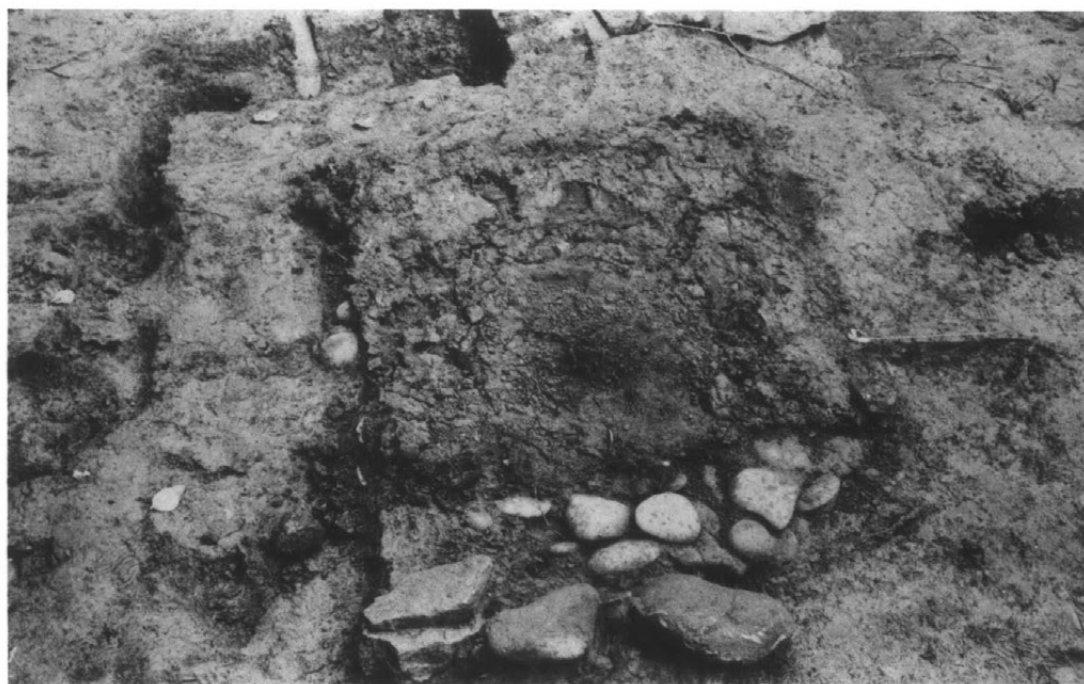
36 敷石取外し（手前玉石は土台石の飼物用、奥の玉石は壺を囲むように積上げた石）

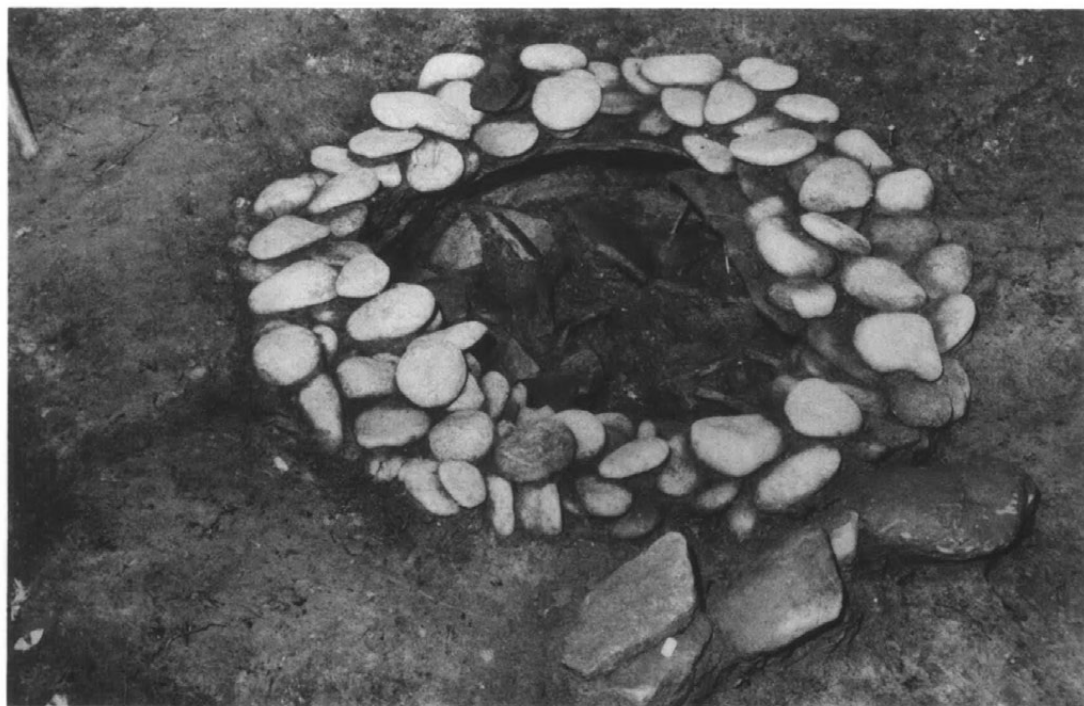
37 土を取り除いた状態（敷石沈下により壺の上部が破壊され内部に落ち込んでいた）

骨蔵器は一旦取り出し、破損部を接着修理して原位置に復した。このため石室の荷重が直接骨蔵器にかからぬよう、周囲に布基礎を廻してコンクリートスラブを作つて石室を支持することとした。

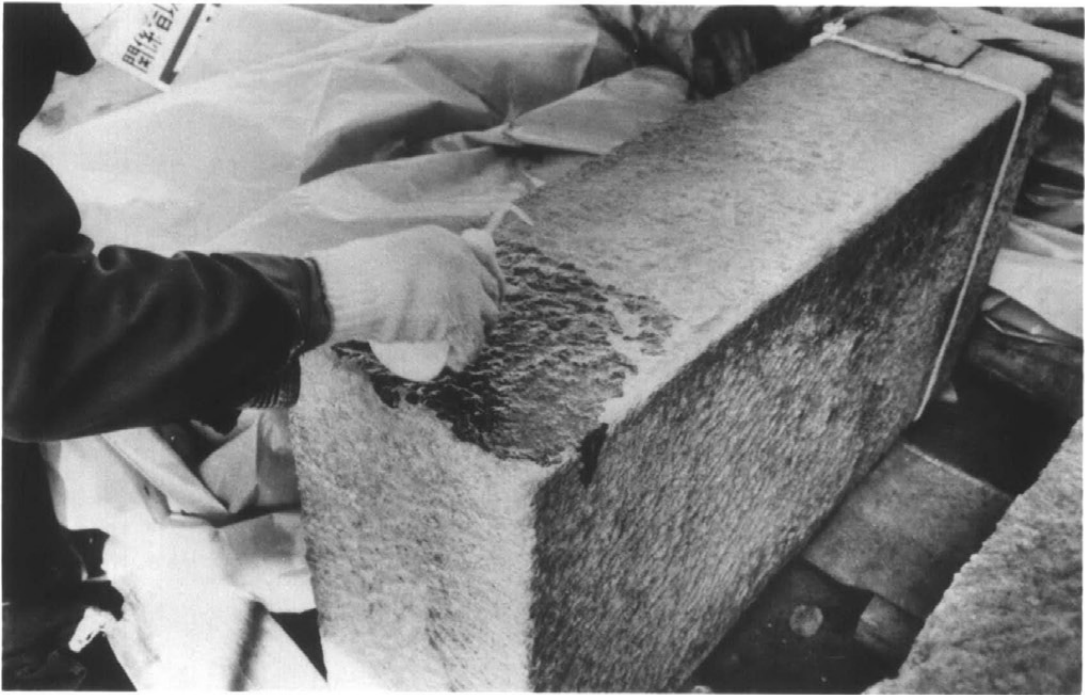
46 防水処理 (SS-101塗布)

クリーニングを行い接着前に石材全表面に防水剤SS一〇一を散布し、特に
 亀裂部には充分流し込み表面に湧き出るよう注入し、溢れ出たSS一〇一が石
 材凹部に溜った時は「トルエン」で拭き取った（拭き取らないと乾燥後光沢
 が出来てしまう）。

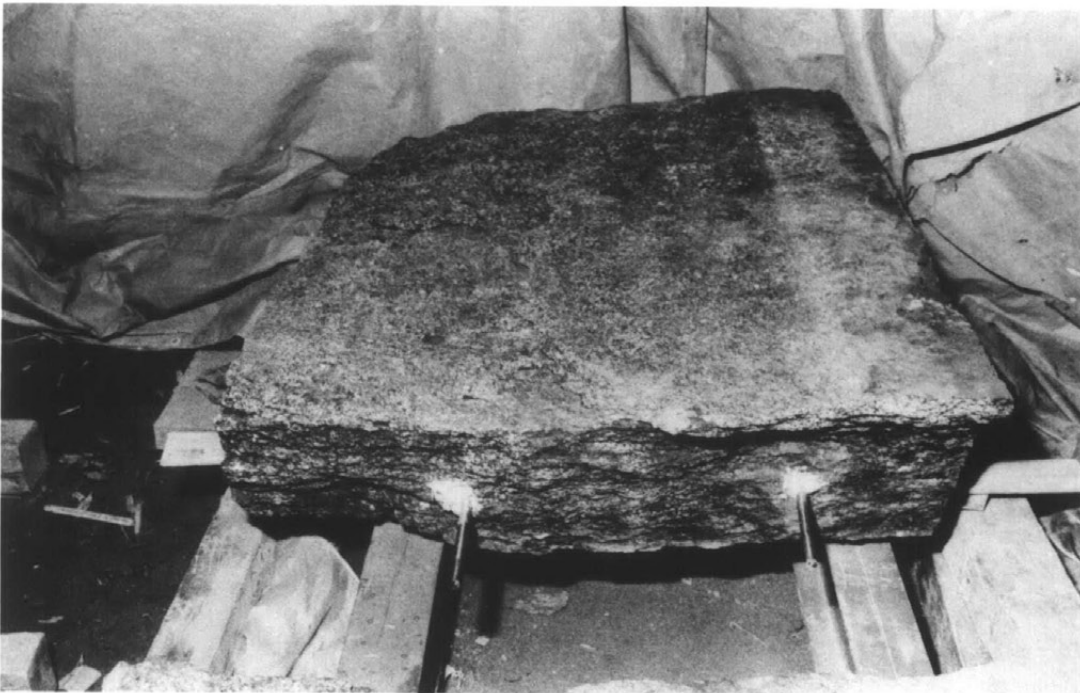
49 屋根石破断面ステンレス筋挿入

接合面にステンレス筋を入れる孔を二箇所づつ明け、片方の孔に充填用接
 着剤を充填し、ステンレス筋を入れて乾燥させ、樹脂硬化後、塗布用接着剤
 をワイヤーブラシで塗布し（表面を濡らす）、次に接着用接着剤を両面に盛り
 付けて圧接した。
