# 林将军站档

保存整備事業第4年次発掘調査概報

昭和59年度

長野県更埴市教育委員会

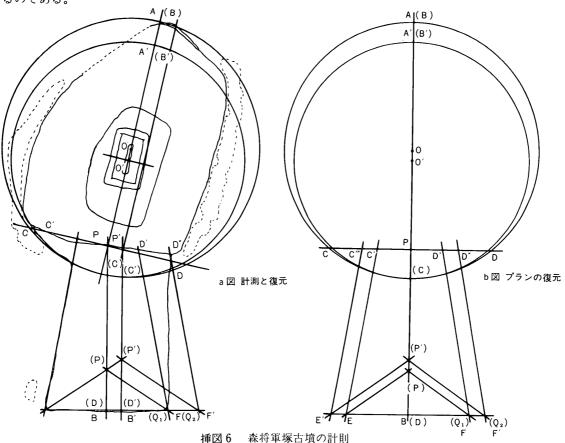
本年度の調査はそうした認識をさらに補強する資料を増加させたと理解している。その1つは、3号墳の墳丘下に行われていた裾石垣基部のあり方である。この事実は、挿図6でみられるようにO'A'の29.8mライン上に確実にトレースされていたのである。標高480.5mの墳丘裾まわりテラス上にプランニングされたそのラインは、内部主体である竪穴式石室の中央部をピンポイントとするものであって、このラインはかりそめのものでないことを示していると理解される。森将軍塚古墳の築造条件の中で、標高480m内外のこのテラスは、極めて明確に構築されており、その面でプランニングされたであろうことは明らかであるが、そのテラスの構造が大きくやせ尾根上という立地の限定をすでに受けたことも、明らかである。しかし、そうしたなかでも、最も安定したテラス面を確保できたのが、この西側の後円部の一部からくびれ部、そして前方部西側から前方部ラインのみなのである。したがってこの森将軍塚古墳の設計意図のオリジナリティを表現しているのは、この部分のみであるとみることができる。挿図6のC――連接点――E――Fラインと、後円部最末端のA点は、この森将軍塚古墳の設計意図を読むのに欠くことのできない、基本の姿を表現しているとみるべきであるように思われるのである。

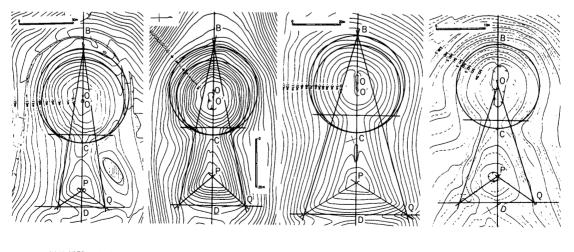
挿図7は、森将軍塚古墳周辺に存在する前方後円墳4例について、その築造プランを概念化したものである。表と参照してみると、森将軍塚古墳との関連でこれまた興味深い課題を知ることができる。いずれにせよ、これら丘陵上に存在する古式古墳がもつ意味とその変遷は、古代信濃史の展開にかかわる重要な資料群であることを物語っている。 (森嶋 稔)

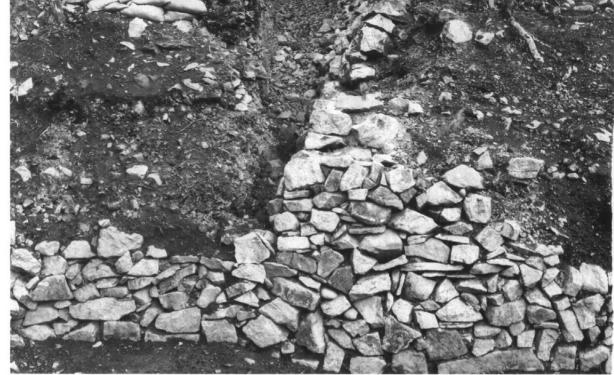
墳丘中程の石積み及び 直交し墳頂へ向かう石 積み(東から)

後円部東側墳丘中程の石垣は、Vトレンチの北側約2.5m、同南側では約10mにわたって検出された。この石垣は、東側くびれ部の前方部墳頂から後円部墳裾に続く石垣の標高483.5m程のところから始まり、その基底部の標高482.5m前後の地山面よりほぼ垂直に標高484.0m前後の高さまで積まれている。この石垣に続くと考えられる標高482.5m前後の地点にある石積みは、II~VIトレンチにおいてもそれぞれ検出されており、後円部をほぼ全周することがうかがえる。また東西両くびれ部付近の後円部墳裾から前方部墳頂へ向かう石垣も標高482.5m前後で石の大きさ、積み方が異なっており墳丘中程の石垣に続く可能性もあり、今後この部分の詳細な調査が必要である。さらに、標高482.5m前後という高さは、前方部東側墳麓テラス面(墳裾石垣基底面、標高481.95m~483.05m)に近いものであることが指摘される。

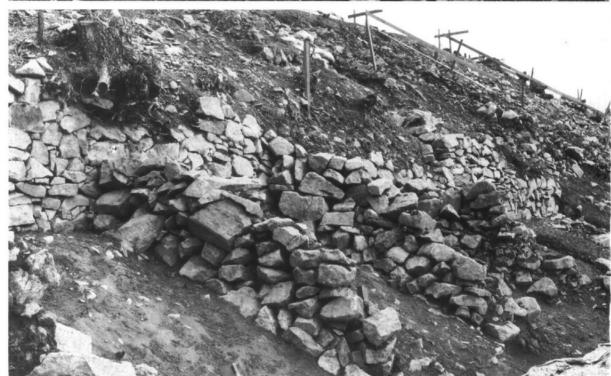
墳丘中程の石積みに直 交する墳裾からの石積 み(南東から)

上述の石垣に直交する墳裾からの石垣は、解体工事区域内に10箇所検出された。前方部側から5列目までのものは、石垣面を前方部側にして墳裾から地山に沿って、墳丘中程の石垣まで積まれており、石垣と石垣の間隔は2.0~2.5m程で、この間には石英斑岩角礫、泥岩破砕礫を充填している。墳丘中程の石垣が切れる6列目から北側は、作業が締め固められた泥岩風化土層までで終り地山面まで解体されなかったが、この土層面から面沿いに墳頂部へ向かって石垣が積まれていた。これらは標高481.3mから標高483.7mの間で検出された。6列、7列目のものは、列石状に墳頂部へと続くもので、8列、9列目のものは、石垣面が北側にあり10列目は、逆に前方部側に石垣面をもっていた。石垣と石垣の間隔は、3.0~4.0m程と広くなり充填される土、礫も石英斑岩角礫と泥岩破砕礫の互層となっている。

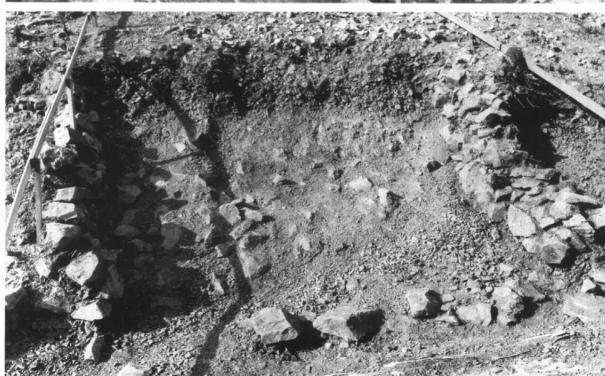
墳裾から墳頂へ向かう 石積み(南東から)

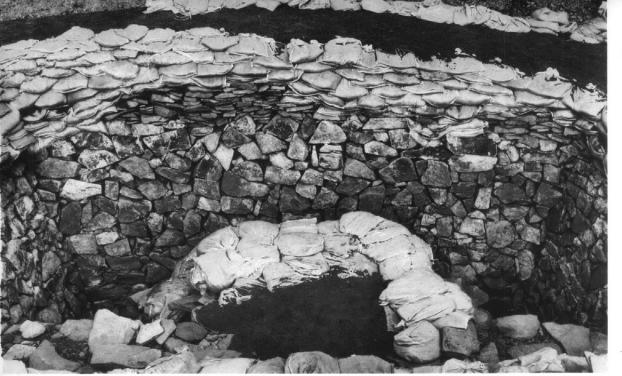
下段墓壙壁(南西から)

その最大の特徴は墓壙内壁面が一定の傾斜で直線的に立ち上がるのではなく、途中で傾斜角度を変じる点である。北東隅のトレンチの西側壁面を見ると、石英斑岩の角礫によって構築された壁体は墓壙基底より140cm程の高さまでは垂直に近い傾斜角(約85度)で立ち上がるが、それから上端までは約

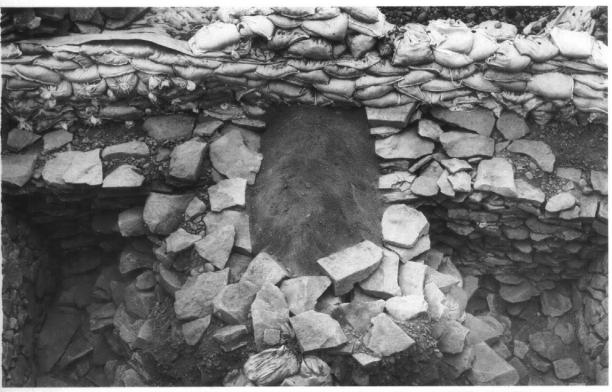
石室2次構築石積み (北東から)

墓壙基底より約70~80cmの高さで石室控え積みに変化が認められた。まず、用材は、それ以下では主として厚さ3cm、幅30~40cm程の板石が用いられているのに対し、それ以上では厚さ10cm、幅50~60cmの板石で、前者よりもやや大振りの石材が使用されている。この控え積みにおいて認められた石材の大きさの差異は、すでに石室内壁面で観察されていたそれと符合するものである。ただし、北西隅と北東隅とでは後者に使用された二次構築の石材の方がやや大きく、必ずしも全てが同じ様相を呈するわけではない。

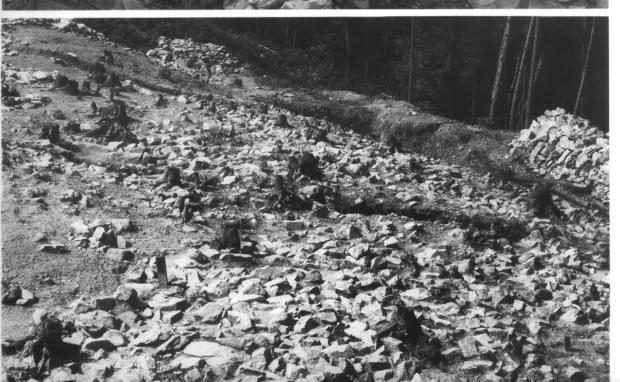
西側墳麓礫群(北から)

これまでの調査範囲から西側にさらに約5 m拡げたところ、表土の腐植土を取り除くと石英斑岩の人頭大からこぶし大の角礫が一面に検出された。さらにFW-2トレンチを延長し、範囲の確認を行ったところ、これらは地形に沿って前方部西側コーナーから、くびれ部にかけて拡がっていることが確認された。この角礫内に、FW-F3グリッド(1号集石)、FW-F2グリッド(2号集石)を中心に2箇所で方形状に配された角礫群が発見され、そこからガラス小玉・管玉・釧の集中して出土することが判明した。共に遺存状況が悪く、遺物も周囲に散乱して出土しており、残念ながら遺構の詳細については不明な点が多い。さらに後円部に寄ったところに56・57・58号石棺が検出された。本角礫群は、こうした埋葬施設などの遺構が崩壊した結果一つの面を構成したとも考えられるが、トレンチ内において人為的に配した状態を呈している所もあり、一概に結論づけられないものである。

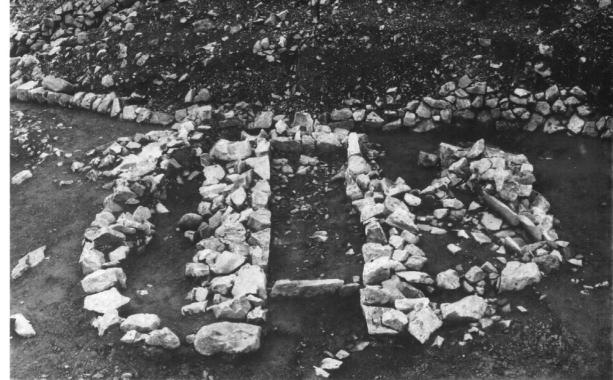
3号墳(南西から)

墳丘規模は5.25m×約6mで、北東一南西(石室の主軸方向)が長い楕円形を呈する。北西—南東が短かいのは、墳丘の北西側が傾斜する地形のため制約を受けたものと考えられる。墳裾には大形の石英斑岩角礫を並べ、その上には人頭大の角礫を石垣状に積み上げている。大半は崩落しており大形の裾石だけが遺存しているが、北東側の一部では積石が上部に向かって小形化する現象が看取される。この石垣状の墳裾石列は、北西・北東両側とも森将軍塚古墳の墳丘に接した地点で途切れており連結しない。そのため北東—南西方向の墳丘規模は明確にできない。墳丘の高さは現状では約1.2mを測るが、墳丘規模から考えて築造時の高さは石室を覆う程度のものであったと思われる。

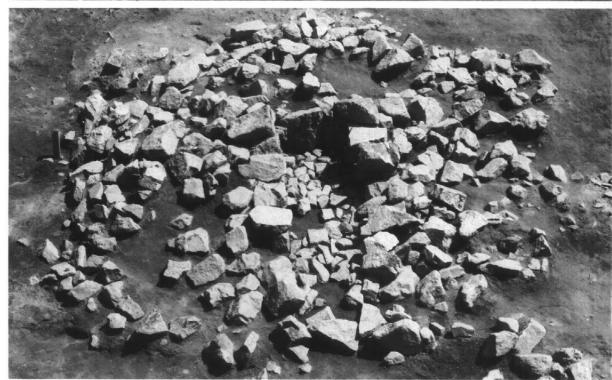
4号墳(北西から)

主体部は、西側斜面方向に開口する無袖横穴式石室で、主軸を E — 8° — Nにとり、南北墳端の中央に位置している。開口部は西側墳端と一致するものと思われ、内法で全長2.4mを測る。石室幅は、奥壁部分で0.74mを測り、奥壁から1.8mの間はほぼ一定である。これに対して、石室前半部では、南側壁が開口部に向けて屈曲し、開口部幅は0.5~0.6mと縮小している。すなわち、平面形態からすると、前者を玄室部、後者を羨道部として意識していたものと思われる。

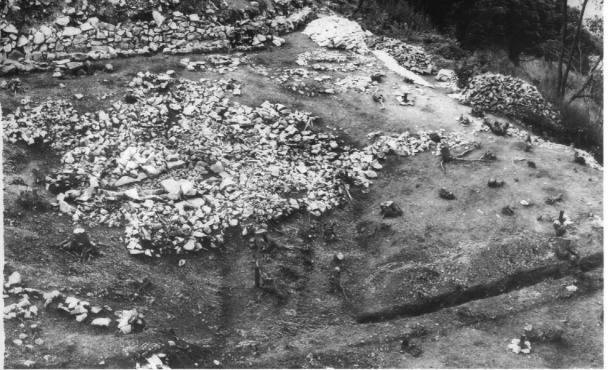
後円部背後の角礫群と 8号墳(東から)

8号墳 8号墳は、後円部背面に拡がる角礫の精査中に検出された古墳で、地表に地膨れなどはまったく存在しなかった。調査途中であり墳丘の構造、規模は不明であるが、石英斑岩が主体をなす角礫中央部分に石室を囲む形でやや大振りな石があり、墳丘と関係するものと考えられる。

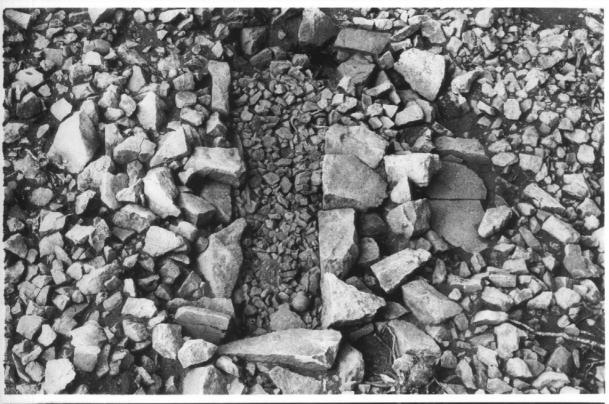
8 号墳・59号石棺 (南東から)

石室はN-69°-Wに主軸をもち、後円部背面の裾線とほぼ平行している。規模は北壁が失われているが、長さ2.5m幅は北端で0.75m南端で0.5mと小形のもので北へ向かうにしたがって広くなっている。現時点では竪穴式石室と考えたい。床面は5cm前後の泥岩、石英斑岩の角礫が敷きつめられており、北側が10cmほど低くなっているが自然の傾斜によるものともみられ、意図されたものであるか否かは判断しかねる。壁は、小口面が平坦な大形の石英斑岩を直線的に並べた小口積みで、南壁で2段までが残存しており壁高20cmを測ることができるが、崩壊が激しく原高、壁の立ち上がり方などを知る手掛りはない。

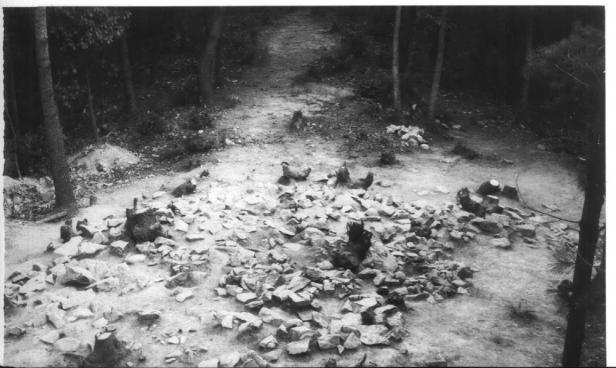
6号墳(南西から)

6号墳 今回の調査においては、墳丘規模の確認に止めた。直径4m程の小円墳であると考えられるもので、墳丘を構成する角礫は広く散らばり、その間から須恵器片が多く出土した。尾根筋にあたることから、かなり破壊をうけているものと考えられる。

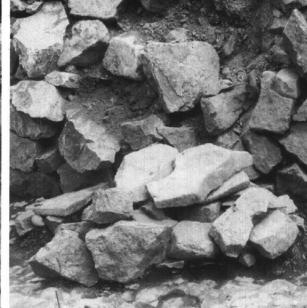
26号石棺(南西から)

FW-A8・FE-A8グリッド、前方部前面のほぼ中央に位置している。この石棺の最大の特徴は、石棺を被覆する形でマウンド状に角礫で覆われている点である。内部の石棺は古墳裾から60cmほどの所に裾と平行に作られており、西妻側を失っているが長さ60cm、幅25cm、高さ15cmを測る小形のものである。岩盤に堆積した黒色土上に石英閃緑岩を底石として敷き、壁は石英斑岩で側壁を石英閃緑岩で妻側をそれぞれ角柱形の石一つで作っており、部分的に小口積みして補強している。また壁のすき間あるいは壁と床石との間には楔状の石を挟んで整えている。

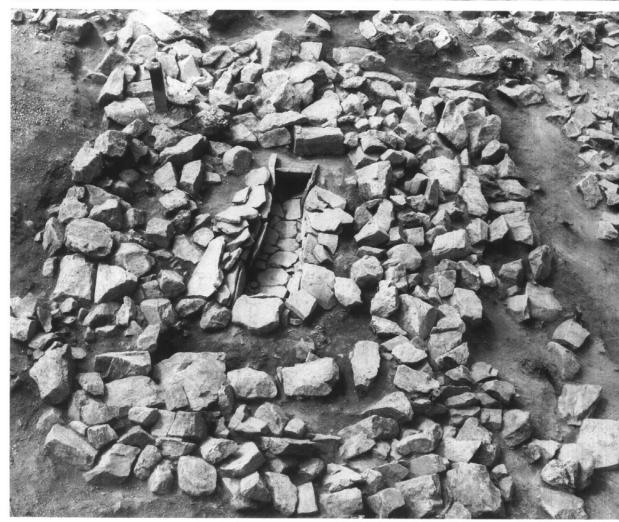
56号石棺(北東から)

集石は石棺をとり囲むように南北約5 m、東西4 mの長方形を呈し、墓域を方形に区画するかたちとなっている。主軸をN-47°-Eにとり、石棺の主軸と20度程異なっている。集石の構造としては、石棺の妻に平行して、その外方に40~50cm程の石英斑岩を並べ、側壁に対しても同部と平行して若干小振りの石英斑岩を並べ、石棺の周囲に東西約1.5m、南北2.5mの方形区画に配石している。同区画内には石英閃緑岩の平石が認められた。区画の外方には、前述の規模で30~50cm程の石英斑岩を方形に並べ、石棺の周囲に、二重の方形区画をとっている。二重の方形区画内には人頭大の石英斑岩を敷きつめ、方形の集石が石棺をとり囲む形を呈している。上部構造としては、調査以前の地形測量図によれば、等高線がこの付近で丸みをもってとび出している。本集石に墳丘が存在したか否かを考察する場合、一つの留意すべき点と言えよう。トレンチによる断ち割り調査の結果によれば、本集石は、

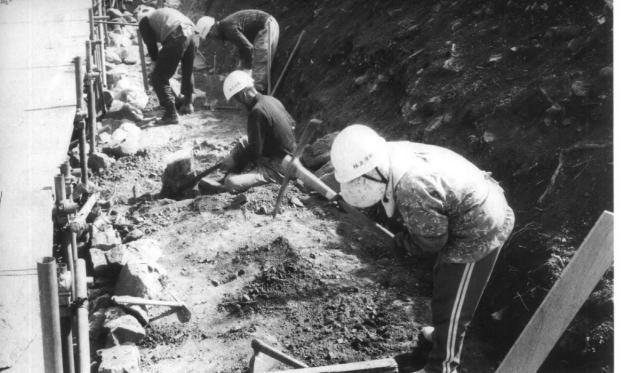
墳裾根石すえつけ (南西から)

復原は、根石を含め旧材が使用に適さない小さい寸法や積み方等の場合は、安定性を考慮し、材や積み方の変更が行われた。復原は、最初に根石について行った。旧材を据え直し、新補材を基礎地盤整形後設置した。そして、上部に順次、石材番号の入った実測図、写真を参考にして、旧材の石積みが行われ、併せて新補材の石積みが行われた。積み石は、石英斑岩の平坦な面を外側に出す形で積まれているのが特徴であるので、同様にして石積みを行うと共に、安定を得るため、奥行のある石材を用いて行われた。石積みと平行して、石積み各段毎に割栗石、目潰砂利を敷設、転圧を行い裏込が行われた。新補材は、旧材と同様に古墳周辺より採取し、復原に用いられた。

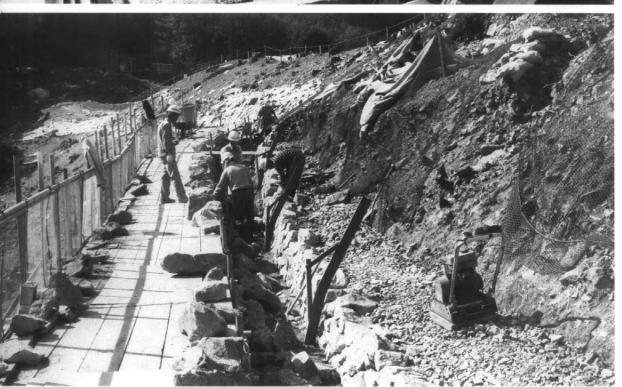
墳裾石積み(東から)

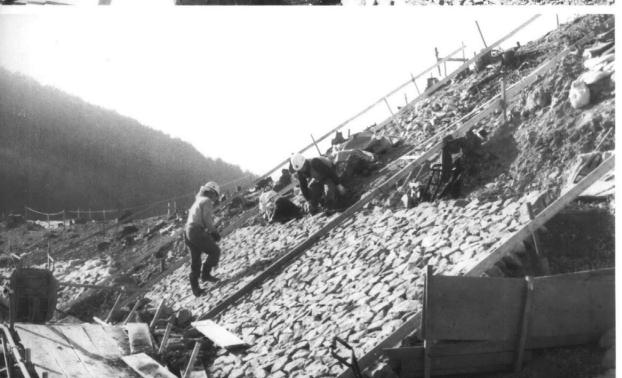
葺石積み(東から)

墳丘葺石復原工事 葺石及び封土の復原工事は、後円部東側の一部約145㎡が行われた。葺石材は、 当初通り、材質は石英斑岩、寸法は石垣材より小さい材が主に用いられた。石積みは、裾部石垣と同様に平坦な面を外側に出し、奥行のある石材を選んで行われた。
