森將軍塚古墳

——保存整備事業第8年次発掘調査概報——

長野県更埴市教育委員会

昭和63年度

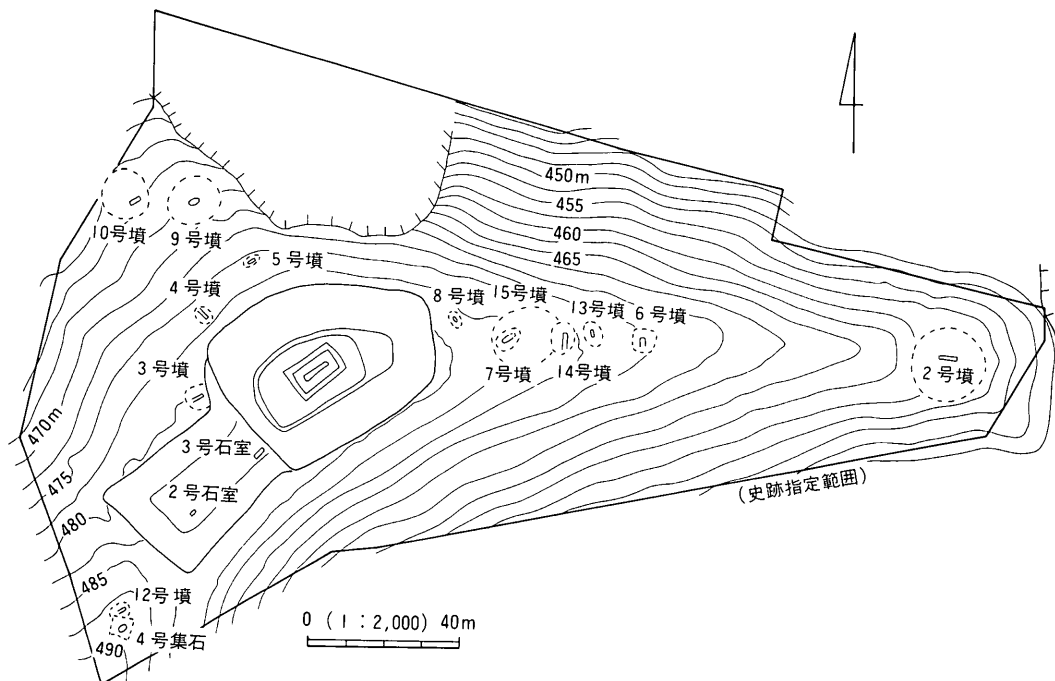
挿図1 周辺小古墳分布図

周辺の小古墳の発掘調査は、史跡内整備に併せ位置・規模・保存状態並びに古墳の内容等を調査し、森將軍塚古墳と共に保存を図ることを目的に計画・実施された。今回の発掘調査により、現在知りうる史跡内全域の小古墳の発掘調査は終了した。当初2号墳・くびれ部古墳（3号墳）を含めて6基程の小古墳の存在が予想されていたが、小さな地形の変化などに注意して実施した調査によって、その数は13基となった。史跡内整備に伴い、史跡内いたる所に土まんじゅう状の盛土芝張りをした古墳保存工事が行われることとなった。

今回の調査は、前方部側の現場事務所付近と、後円部墳麓の7号墳から6号墳にかけて実施した。明らかに古墳と考えられる所が2箇所あり、当初2基の調査を予定していたが、発掘が進むに従って新たに3基の小古墳を検出し、小古墳4基、集石1基、組合式箱形石棺2基の調査となった。

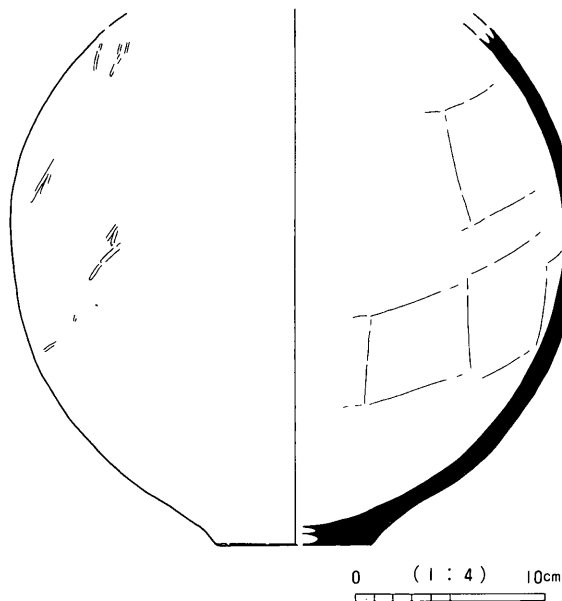
挿図6 13号墳 出土土師器

土師器 (挿図6) 墳丘北西側の墳端テラスの直上から潰れた状態で出土した。壺形土器で、口頸部の破片をまったく欠く。球形の体部を有し、底部はやや突出した平底である。外面はナデ、ヘラミガキを施す。内面にはヘラナデの痕跡が顕著である。淡赤褐色を呈し、焼成は良い。復原体部最大径30.0cm、残存器高27.0cmを測る。

さいごに出土遺物から築造年代について考えておきたい。まず、直刀は片関で、茎はやや先細である。また、茎部の木質・繊維質の遺存状態から見て、木製の把間装具と鹿角製の把縁装具を伴うものと考えられる。鉄鏃は長頸篋被片丸造柳葉式を主体とし、長頸篋被腸袂平刃造片刃箭式を含むセットである。いずれも直角関または台形関で、片刃箭式のもの比較的長い逆刺をもち、6世紀前半を下るものではない^(註3)。土師器壺形土器は、ほぼ完全な球形胴を有し、器壁が薄手である点、外面調整はヘラミガキとナデによる点などの特徴をもつ。口頸部をまったく欠いており、年代的な位置付けは難しいが、和泉期に遡るものと考えてよからう。以上のことから、13号墳の築造年代は、ほぼ5世紀後半を前後する時期と考えると大過ないものと思われる。 (岡林孝作)

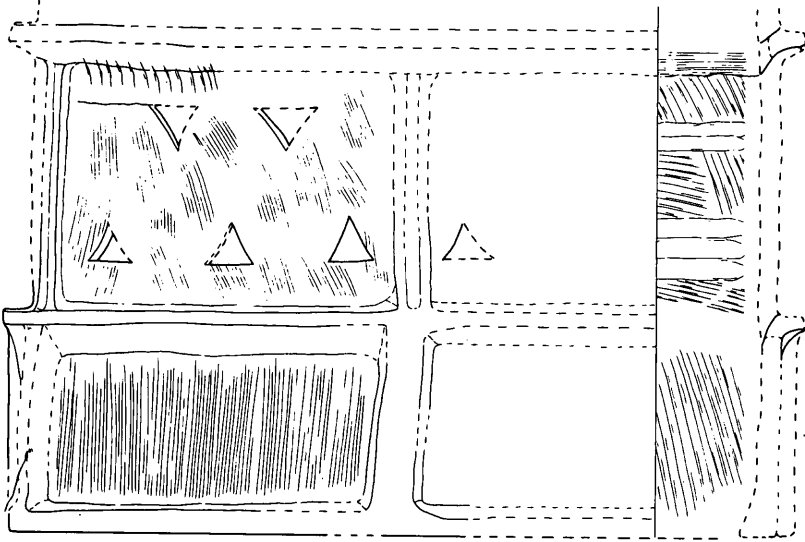
插图13 埴輪実測図

1は基部から2段目までの破片で、その大きさは短辺35~40cm、長辺（推定）60cm、第1段の幅（凸帯間）13cm、第2段19cm、2段目までの高さ40cmである。第1段には透孔がなく、基部端に粘土紐を貼りつけ巡らせた横位の凸帯と、四隅および各辺の中央部に、縦位の凸帯が認められる。第2段にも四隅と長辺の中央に縦位の凸帯が認められるが、短辺は欠損していたため、貼付されていたか否か不明である。1段目の縦位凸帯の断面が長方形であるのに対し、2段目のそれは中央が凹むタイプである。透孔は長辺の半分、縦位凸帯で区切られた片側の面に、この古墳の円筒埴輪に普遍的な二辺が内弯する三角形の透孔が上段に2個、下段に3個千鳥状に向きあって穿たれている。横向きの三角形透孔の破片も発見されているから、短辺にも透孔があったと考えられるが、その配置は不明である。色調は橙褐色~茶褐色を呈し、胎土は他の器種の埴輪のものと同じである。焼成にはむらがあり、長辺の一面は反対側の面に比べて焼きが悪く橙褐色で、黒斑が大きく認められる。黒斑は主に基部端から外面にかけて認められる。外面調整は、第1段ではやや粗いヨコハケの後、細かいタテハケが施されているが、短辺では1次調整のヨコハケを消しきらず、そのまま残されている。第2段には細かいタテハケが施されているが、凸帯付近のタテハケはやや粗い。透孔の割付線は、ハケ調整後に施されている。内面は、第1段ではやや粗いナナメハケ、第2段はやや粗いナナメハケの後、一部指によるナデ調整が行われている。第1段の凸帯は器壁を外方に折りまげる、いわゆる擬口縁状であるのに、第2段の凸帯は組合式である点も、円筒埴輪の技法に通じるものがある。第2段とその上段との接合面にはハケメの痕が残っており、凸帯接合付近の内面調整は細かいヨコハケである。なお、第2段の凸帯上部には剥離痕があるからまだ上の段へ続くと考えられるが、それをうかがうに足る資料は未だ発見できないでいる。

2は、基部付近を欠き、いわゆる『屋根』の部分から下へ2段以上続く資料である。胎土・調整などの点から同一個体と考えられる破片があと2段分あるが、直接接合できない。最大長は60cm、最大幅40cm、高さは現在復原した段階のものに2段分の破片を加えると、75cmになる。しかしその現存する最下段の破片に透孔がみられることから、まだ下の段へ続くと考えられるので、復原高75cm以上と想定しておきたい。平面形は楕円形に近い形を呈しており、『屋根』の次の段の幅は17cm、2段目の幅は16cmである。

『屋根』の部分には透孔がなく、頂部には棟を思わせる凸帯が縦走している。これは次の段に貼りつけられた縦位の凸帯と接続し、横位凸帯に接したところで終わっている。『屋根』の下部凸帯部分

は、『屋根』側につくった凹部に下の段を接合させ、その後凸帯を貼りつけている。『屋根』の下の段には二辺が内弯した三角形の透孔が、正位で1段だけ穿たれている。歪みが著しいためか、凸帯に区切られた二つの面の透孔数はそれぞれ異なり、片面は6個、もう一つの面には5個の透孔が穿たれており、非対称である。透孔の数は2段目でも同様に、4本貼りつけられた縦位凸帯に区切られた四面のうち、幅が長い方の二面では、二辺内弯の三角形透孔が上段5個、下段に5個、千鳥状に向かいあって穿たれる面と、上段4個、下段4個である場合とがある。同様に幅が短い方の二面でも上段2個、下段に2個穿たれる面と、上段1個、下段に2個穿たれる面がある。この段には透孔のための割付線が施されているが、数本ある割付線の中には、穿たれた透孔と大きくずれている線も残っている。

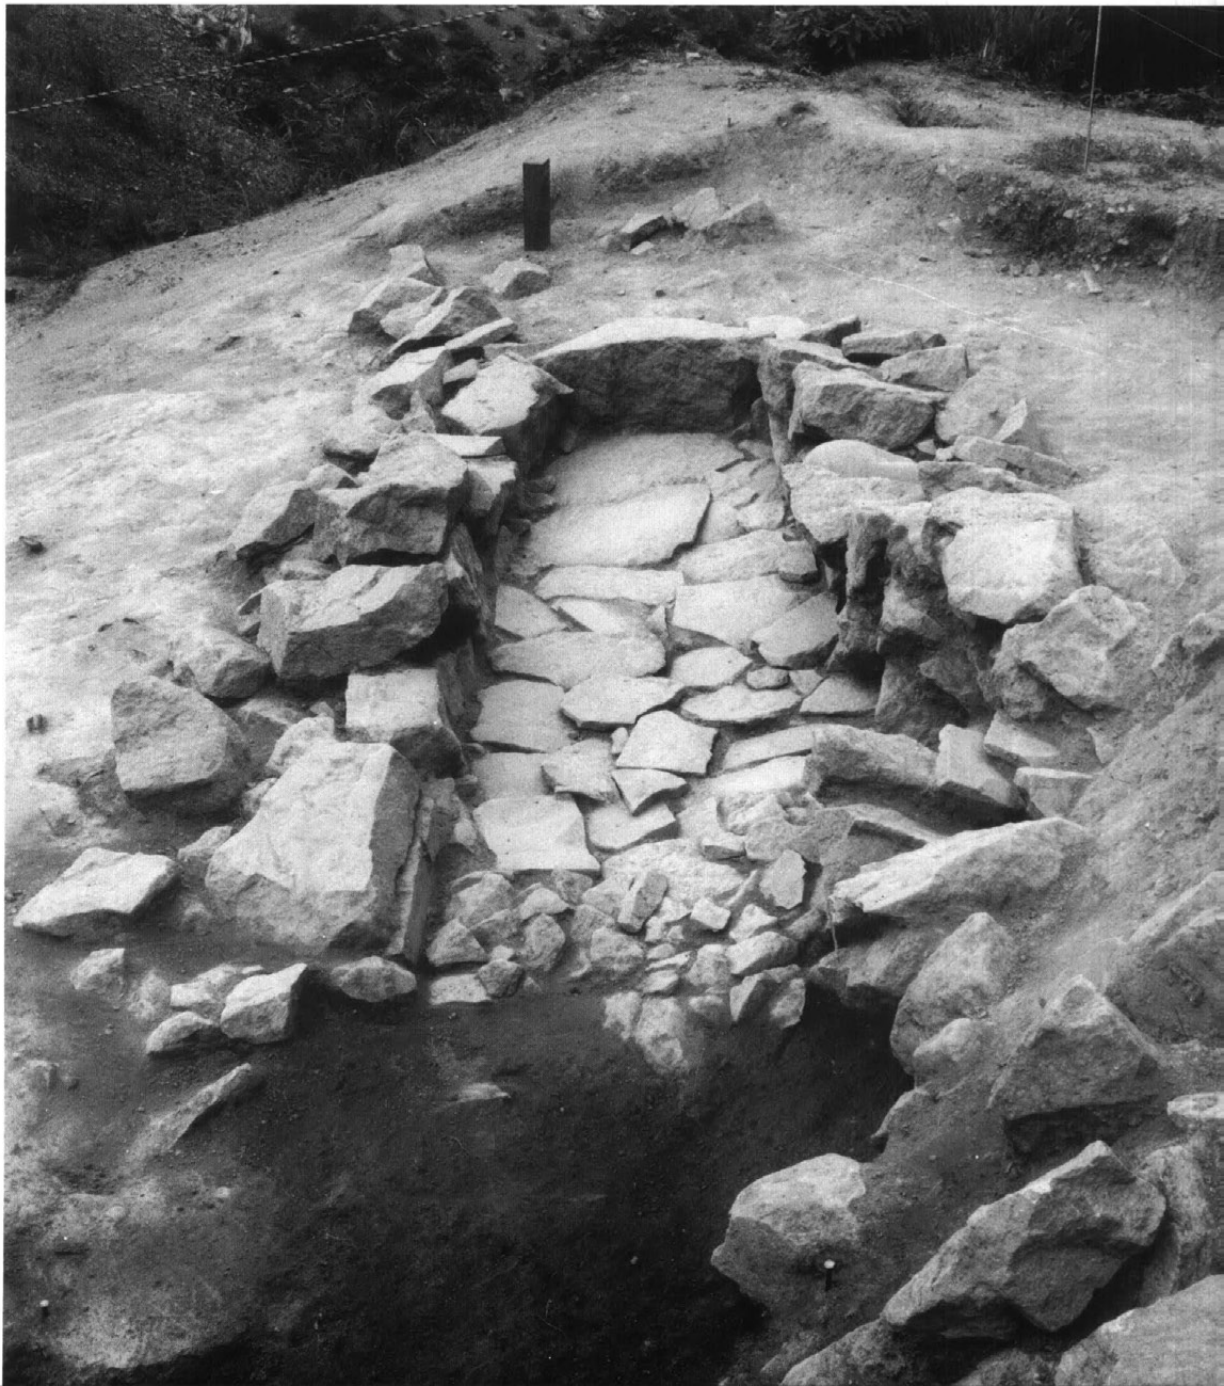
12号墳横穴式石室
(南から)

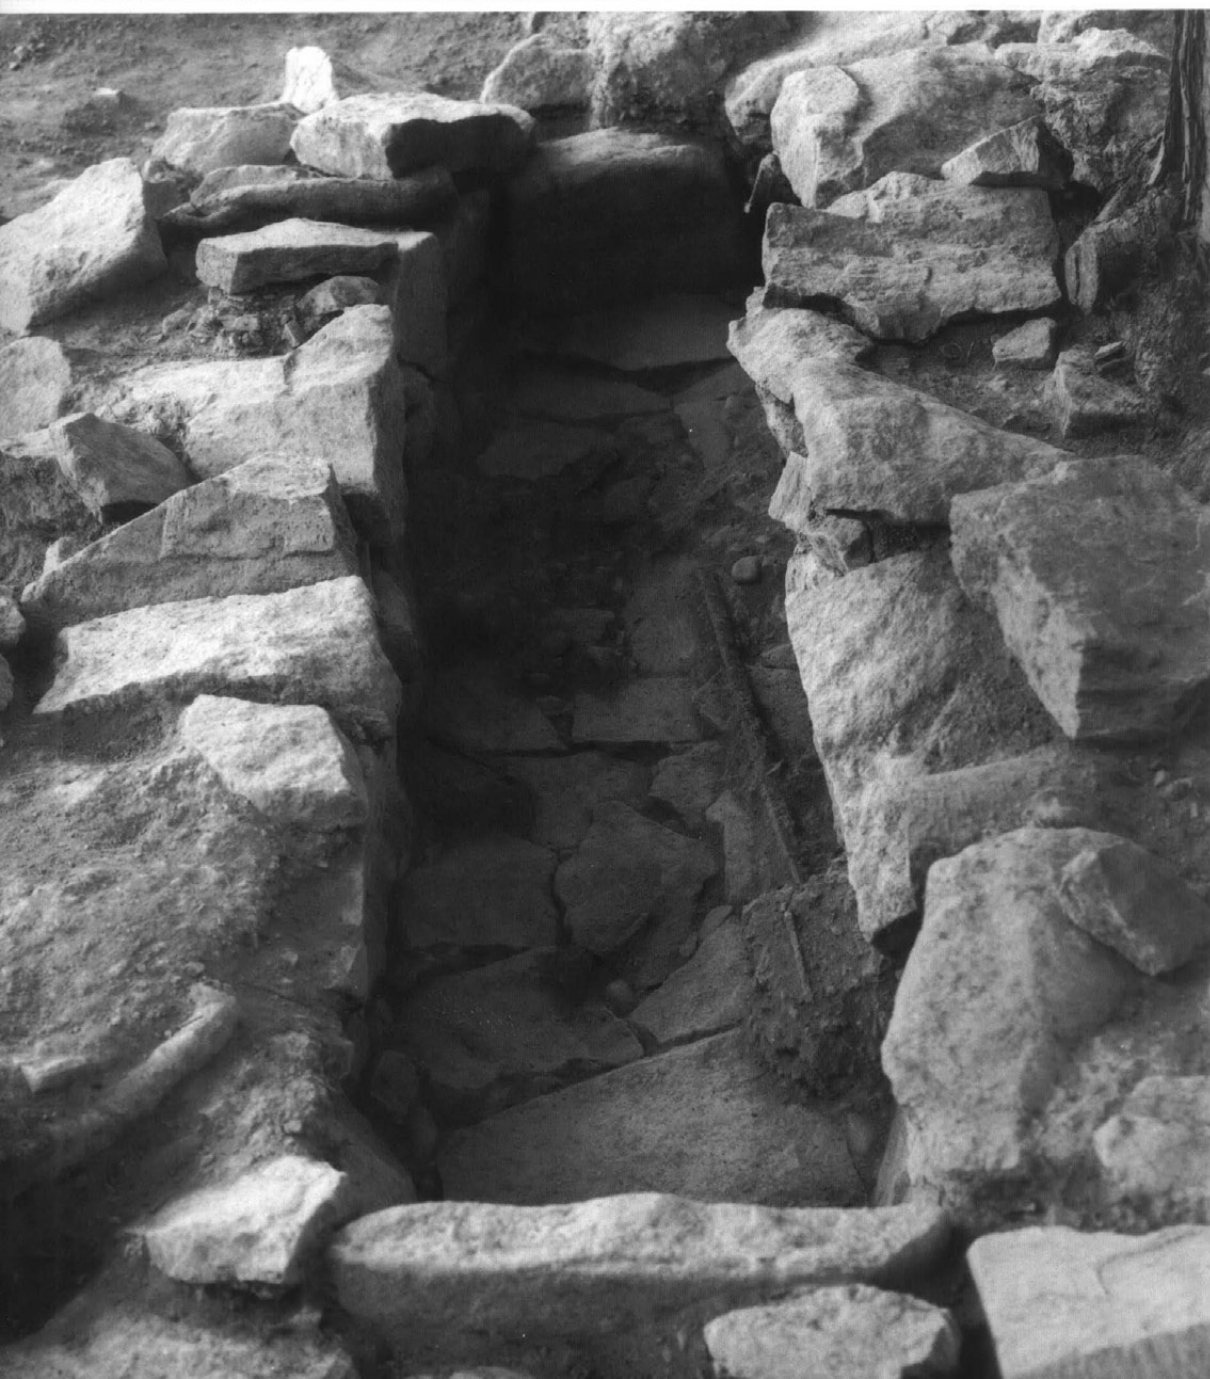
13号墳石棺
遺物出土状態
(南東から)

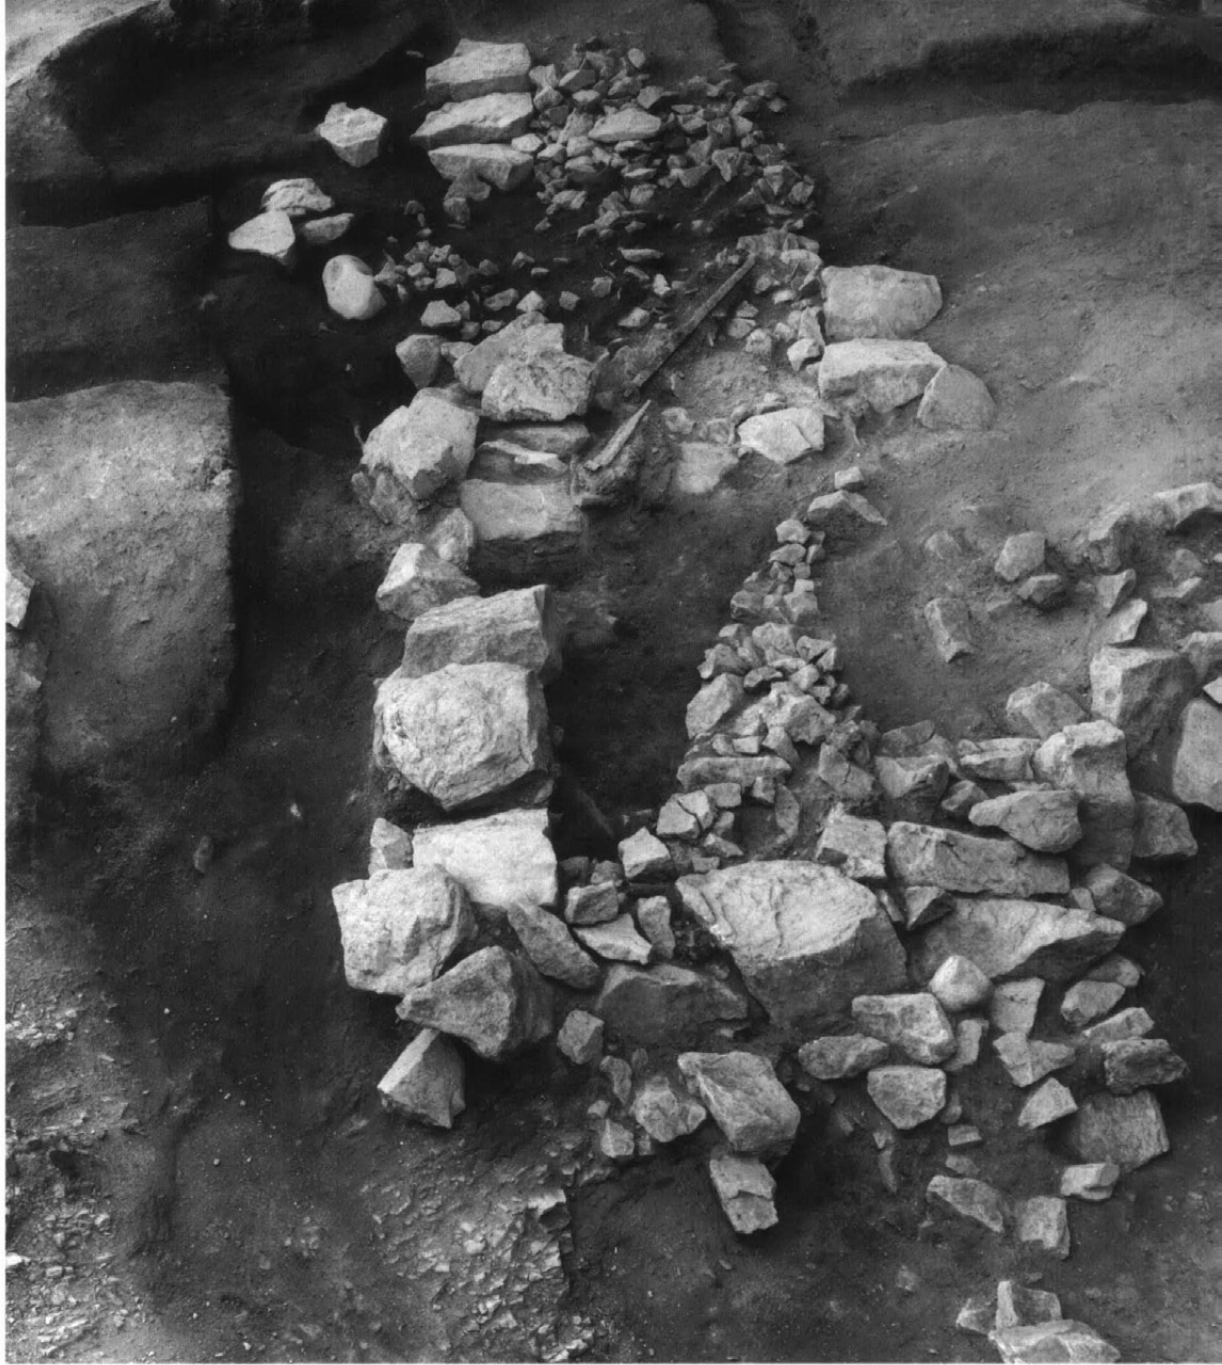
14号墳横穴式石室
遺物出土状態
(南東から)

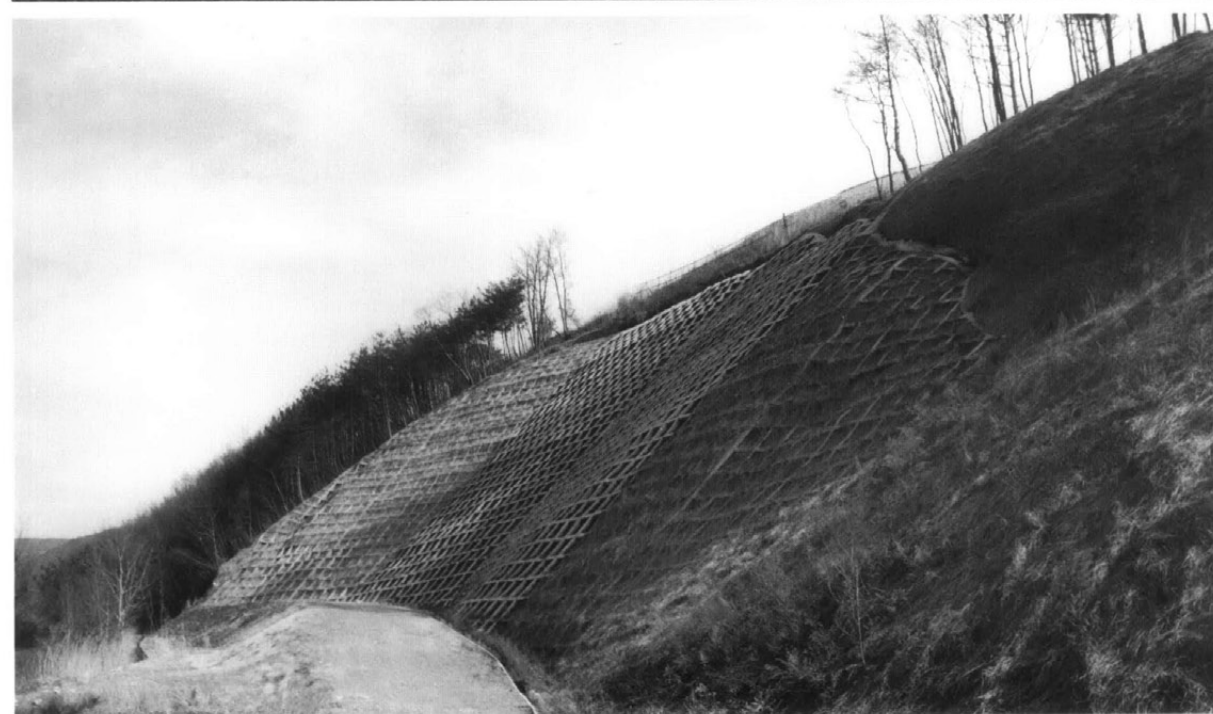
防災工事が完了した古墳
直下の崩壊地
(西から)

防災工事 本年度工事は昨年度に引き続き実施するものであるから、工事発注は、4月28日契約と早い着工をした。工事は、盛土斜面に現場打ちコンクリート法枠の設置と、種子吹付のみであった。工事仕様は、昨年度工事と同じものであった。ところが、6月に入り昨年度打設したコンクリート法枠の縦梁14ヶ所・横梁30ヶ所に圧縮による亀裂が発生した。また法枠上部では、盛土の沈下に伴い法枠と盛土との間に10～33cm程の空隙も生じた。破損の原因は、雨水により急速に盛土土砂の圧密沈下が起こったものである。法枠は、主アンカー・補助アンカーにより盛土土砂に固定されているので、盛土土砂の圧密沈下に伴いアンカーを通して法枠本体に圧縮応力として作用し、破損したものである。

対応策として、法枠下部5段目附近まで縦梁1本おきに断面を20cmから30cmに広げ補強し、破損部分は取り除き改めてコンクリートを充填した。また法枠上部の空隙部分には砂を充填した。本年度工事部分についても同様な仕様に変更し、盛土最上部の法枠の施工を2m程下方で止め、今後盛土の沈下が起こっても、盛土面と法枠との間に空隙が生じないように配慮された。なおこの部分には、厚層基材を吹きつけ緑化を図った。さらに、古墳との間に土側溝を設け雨水の流入を防ぐ処置も行った。
