# 松代城跡

——国補神田川改修事業地点——

1995.3

長野市教育委員会

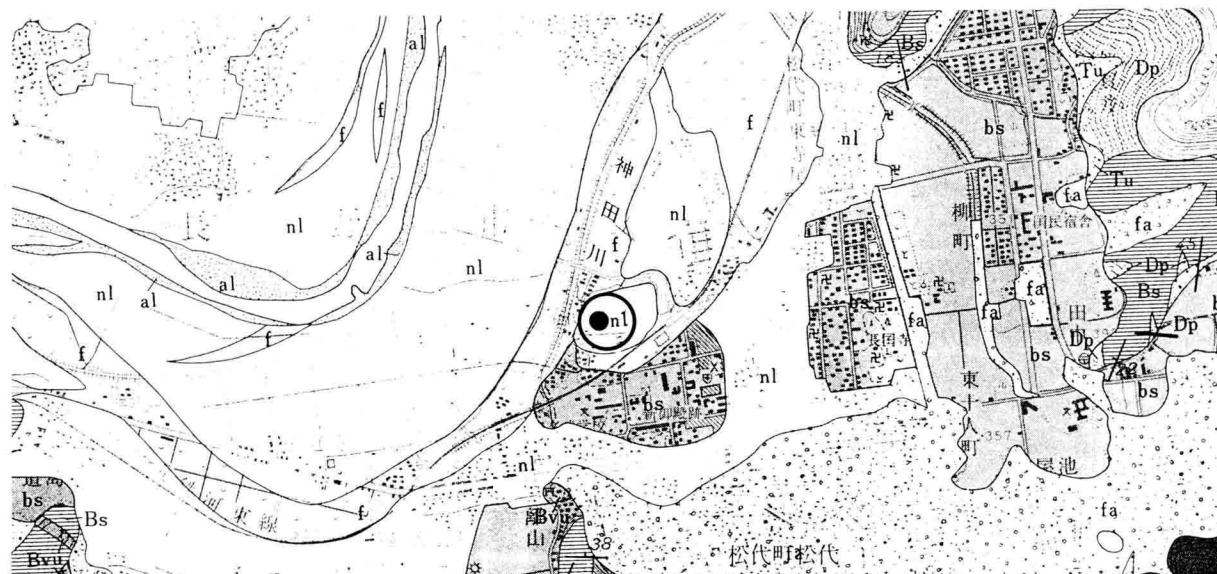
1図 長野市防災基本図地形分類図（1：25,000）

長野市防災基本図地形分類図によれば、本丸は自然堤防上に位置し、新御殿跡や旧文武学校は後背湿地に建築されている。花の丸の南西部も後背湿地内にあるとされている。しかし、現況図（1図）を参考にすれば神田川西の千曲川旧流路との比高差は2m近くあり、微高地と考えた方がよい。松代城はもともと千曲川を要害として築造されたものであるが、寛保の洪水（戊の満水、1742年）を機に千曲川の改修が行われ宝暦元年（1751）現在の流路をして完成をみた。旧流路は百間堀・神田川の流路として現在に至る。松代の市街地は自然堤防と神田川と藤沢川の複合扇状地上に形成されている。

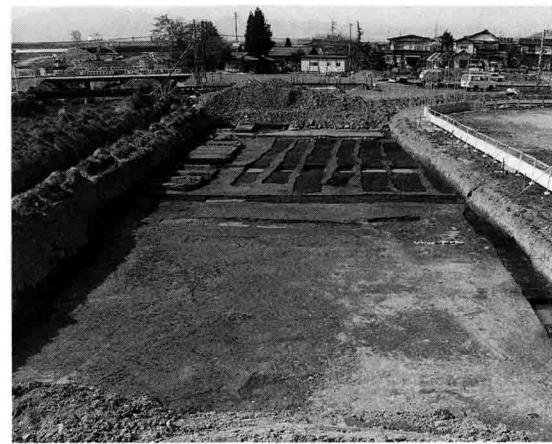
III-4 土坑群

現地表下130cmから掘り込まれ、石積み下面にあたる175cmに達する。平面形態は並列または直交状の溝状を呈する。13基確認されこの内の1～10号土坑内は石炭ガラが充填されていた。また、繰糸用陶製鍋等が投棄されており、近代製糸業により排出された廃棄物処理場として利用されていたことが窺われる。土坑の上層面には厚さ20cm程の土坑掘削土（暗緑褐粘質土）が覆い、意図的に埋めている。前文の土層で触れた上層は全て近代以降の盛土または削平造成土といえる。
