長野遺跡群

善光寺門前町跡

一竹風堂善光寺大門店地点—

2006年12月

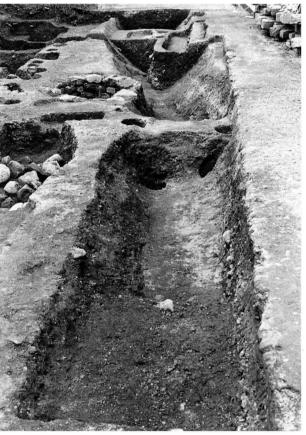
写真11 区画溝(SD1)

区画溝(SD1)(写真11)は、上部は削平されており、遺構検出面において幅約2.5m深さ約0.9mを測る。埋土の堆積状況から溝の北側が南側より高かったと推測される。調査区を東西方向にほぼ一直線に走り、断面 V 字形に掘られている。約90m 南に位置する西町遺跡でも東西方向の同様な溝跡が発掘されていることから、土地を区画する機能を持った溝であると考えている。善光寺周辺に計画的な土地区画が存在していたことが想定される。また、溝を掘り残した部分に二対の柱穴が見つかり、橋脚を建て架橋した痕跡であると考えている。(写真10)出土した遺物の時期は縄文時代から江戸時代にわたるが、他の遺構との重複関係及び出土遺物の破片数から中世に属すると判断した。13世紀後半から埋没し始め、14世紀後葉から15世紀後葉にはほとんど埋没していたと推測される。

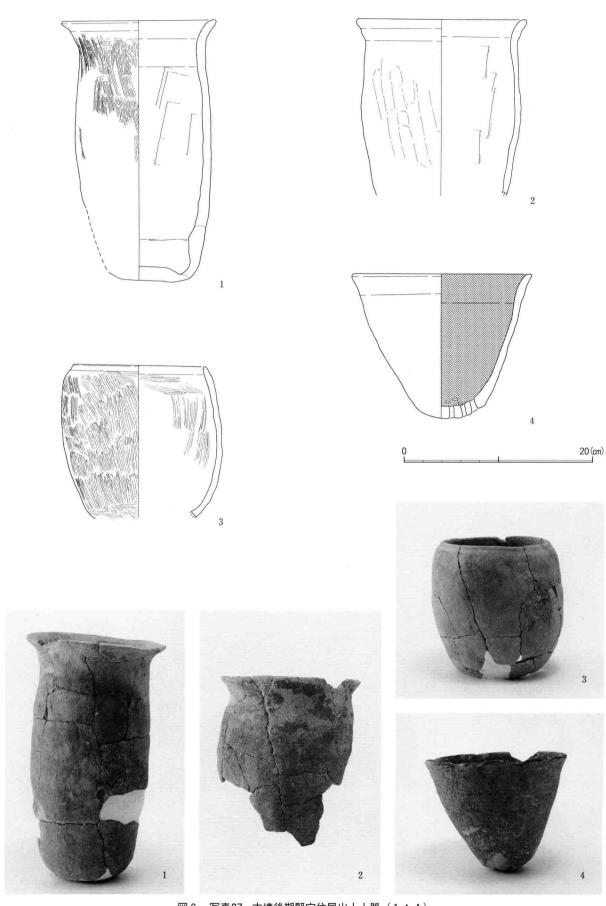
図8 写真27 古墳後期竪穴住居出土土器(1:4)

- 弥生時代—SK29出土の土製円盤。(図15—110) 土器のかけらを削って作ったもの。この他に後期の土器片が出 土している。
- 古墳時代―竪穴住居出土の甕(図8―1・2)、鉢(図8―3)、甑(図8―4)で調理具である。甕をカマドに据えて水を沸かし、その上に甑をのせて穴から出る蒸気で食物を蒸した。この他に壺の破片が出土している。
- 古代一奈良時代・平安時代を指す。土師器・須恵器・灰釉陶器・瓦・瓦塔が出土している。この中で図化し得たものは、区画溝出土の土師器碗底部(図8-5)、土師器小型甕底部(図8-6)、瓦(図9-35・36・37)、瓦塔(図9-38・39)と SX 1 出土瓦(図17-136)である。土師器碗は10世紀後半から11世紀代のものと考えられる。瓦の年代は、年代観の指標となる文様を施した軒丸瓦・軒平瓦が出土していないことから不明であるが、古代の瓦造りの技法が認められる。36は丸瓦、37は平瓦である。本瓦葺きの凸面に丸瓦が、凹面に平瓦が使われた。35は棟の部分に使われた道具瓦である可能性が高い。窯に入れて焼く前に叩いて空気を抜いた痕が残る。35・36は平行に刻み目をつけた板で、37は縄を巻き付けた板で叩いた。これは焼成時の破損を防ぐために行われた。瓦塔は粘土で造られ窯で焼かれた仏塔である。三重塔・五重塔を模して造られた。38は屋根の部分で瓦の表現がある。39は仏塔の基礎である基壇部で階段状の造りである。

住居の大部分は調査区外にあり、残存部分から推定して北東方向に軸を持つ。北東隅は石組み溝に破壊され、その周辺から煮炊き具である甕・甑、焼土がまとまって出土している。この付近にカマドがあったと考えられる。土器の特徴から7世紀を中心とする時期に相当する。

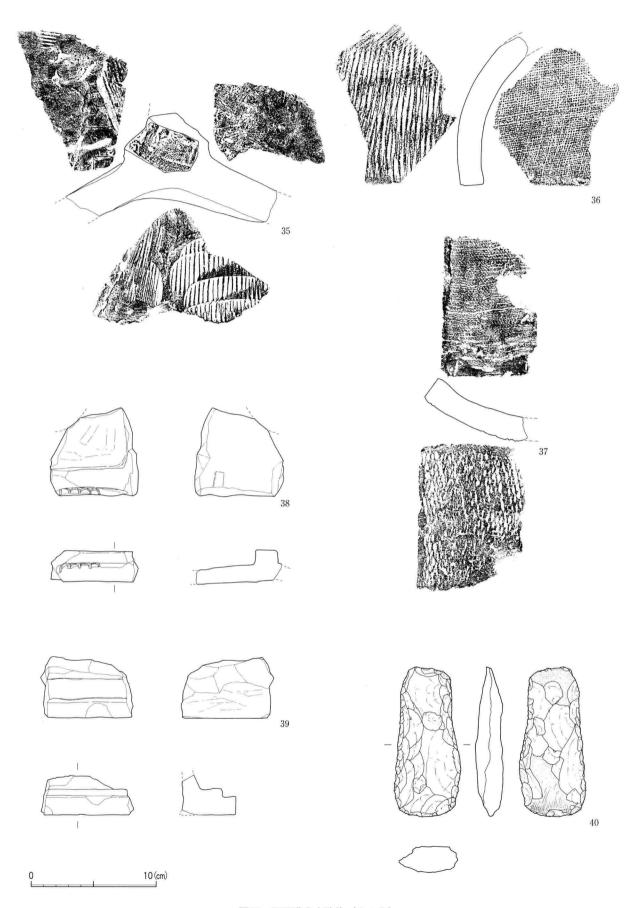
図10 区画溝出土遺物(1:3)

縄文時代-SD1出土の打製石斧がある。(図10-40) 粘板岩で作られている。

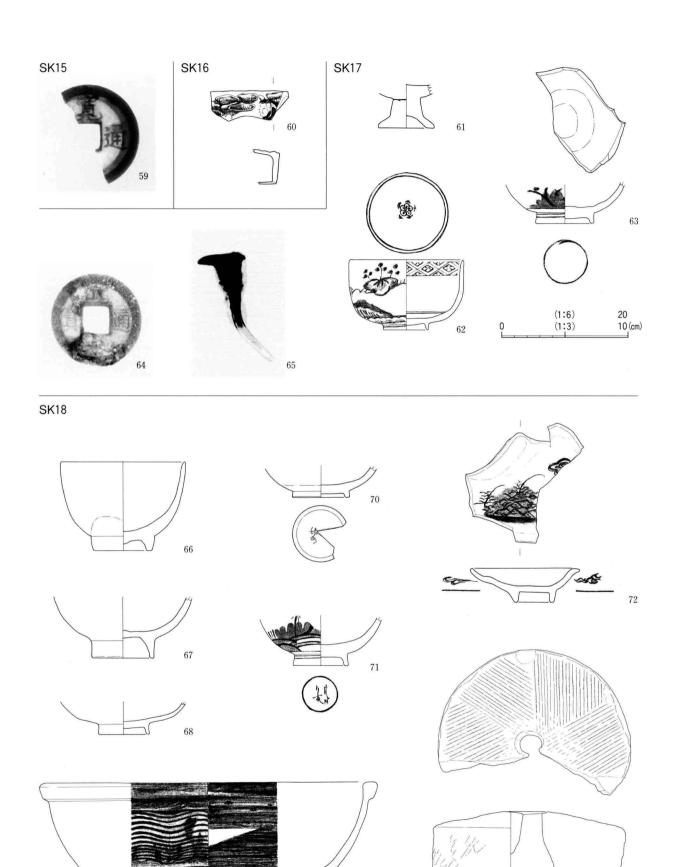
図12 遺構出土遺物 (1:3・73のみ1:6)

皿―肥前系染付 (図12-72、図18-153)。72は変形皿で型打ち成形された。153は唐草・見込み五弁花文。

石臼一下臼 (図12-73)

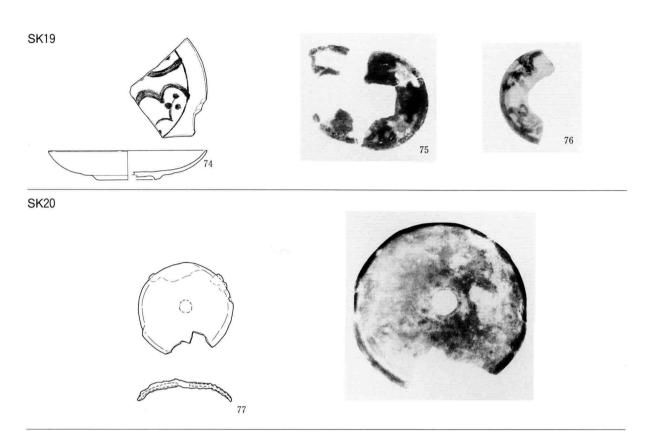
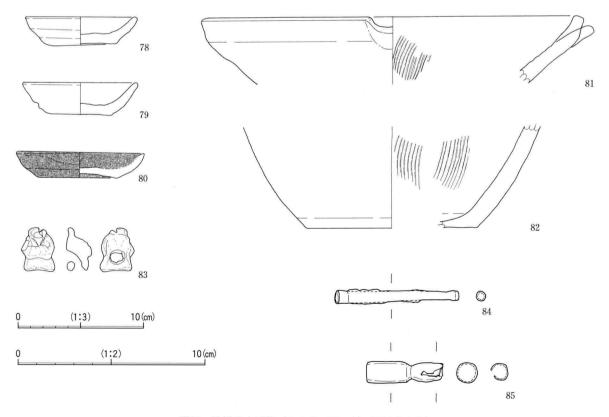
図13 遺構出土遺物(1:3・77・84・85は1:2)

人形―肥前系磁器 (図13-83) 17世紀後半に盛んに制作されたもの。

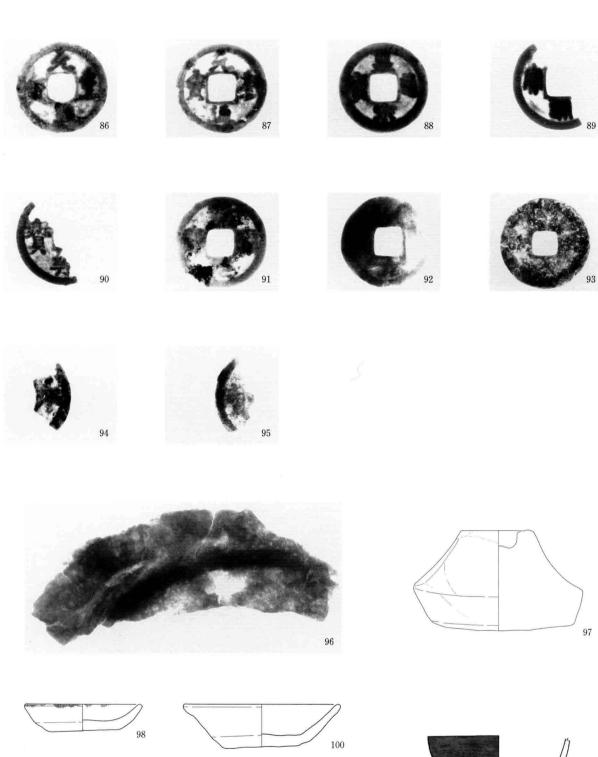
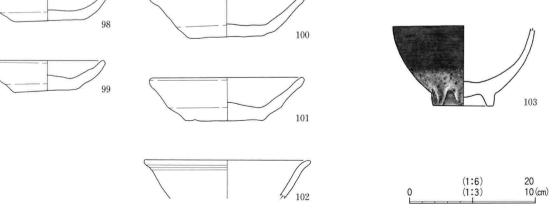
図14 遺構出土遺物(1:3・98のみ1:6)

五輪塔一供養塔、墓標。中世以来、今日も造られている。空風輪 (図16—123)、火輪 (図14—97) が出土したが、いずれも近世遺構に廃棄された中世の所産であると考えている。

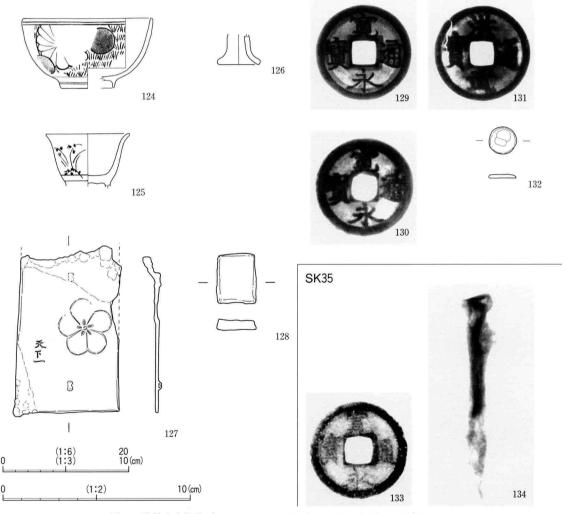
図16 遺構出土遺物(1:3・128・129は1:2・124は1:6)

手鏡―銅製(図16―127)梅花文、「天下一」銘あり。

元禄一分判金— (図16—118) 表に桐、裏に「元」「光次 (花押)」が彫られる。裏面と側面に両替商の刻印がある。

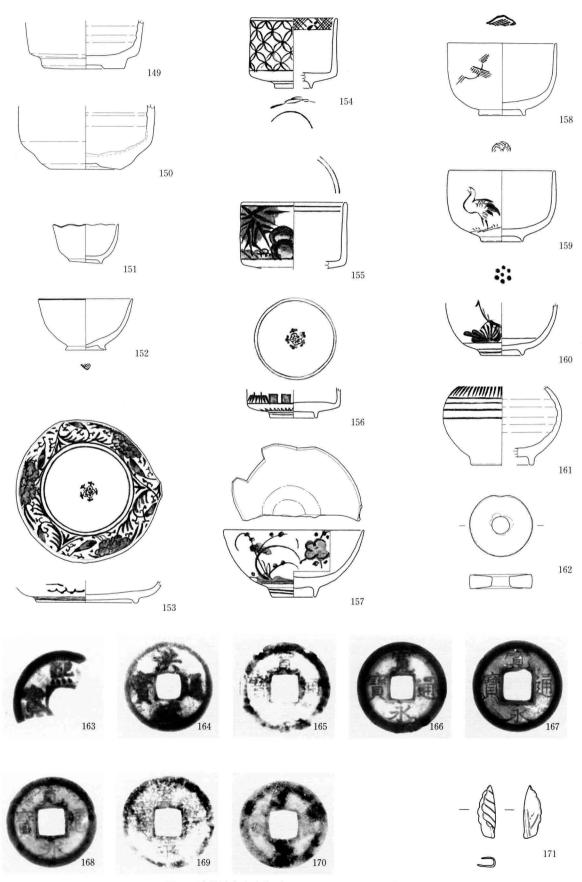
図18 遺構外出土遺物 (1:3・171のみ1:2)

鬢油壺─肥前系色絵(図18─161)

戸車-肥前系磁器(図18-162)
