森將軍塚古墳

——保存整備事業第7年次発掘調査概報——

長野県更埴市教育委員会

昭和62年度

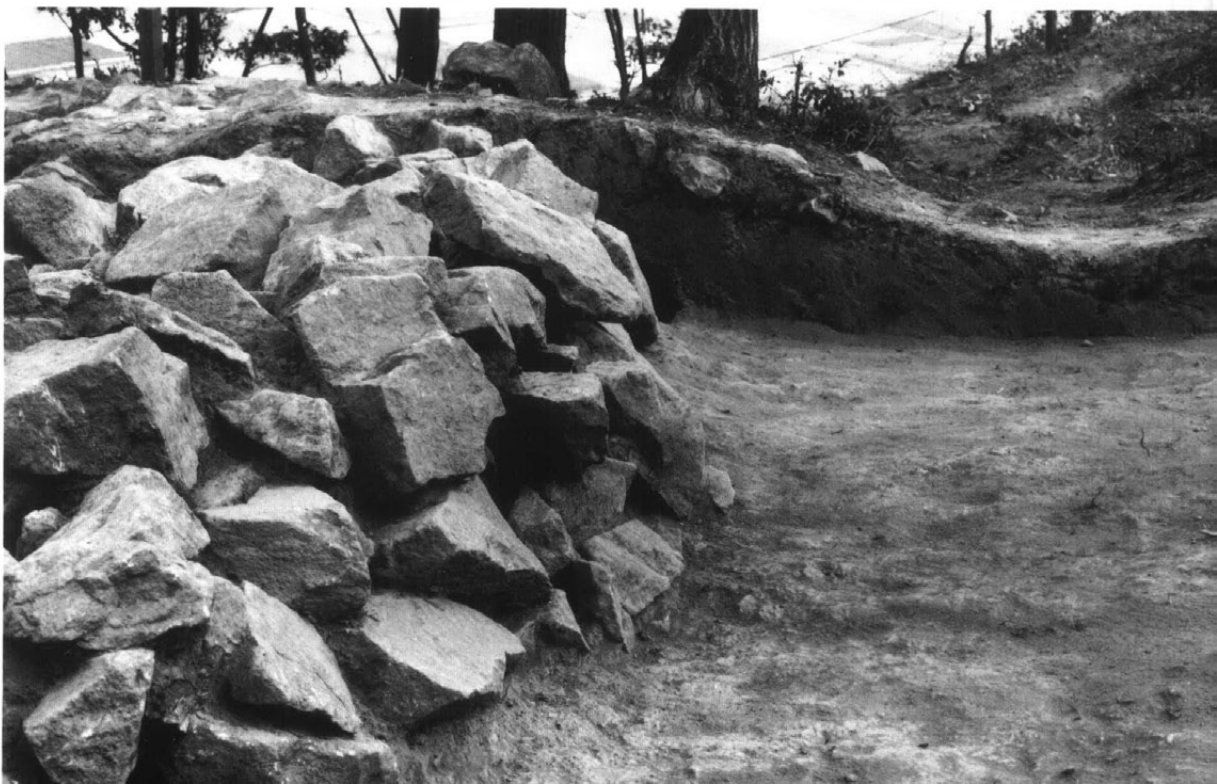
墳頂部積石
第2トレンチ部分
(西から)

その埋葬施設が破壊されていたことはすでに述べた。ところが、当初墳頂部に散乱していた石英斑岩礫とともに表土の除去を進めたところ積石が検出された。積石は周縁に幅50～80cm程の平坦面を残し墳丘上部の盛土上に築かれたもので、平面形は東西径8m強、南北径約7.5mの不整な円形を呈する。人頭大前後を基調とする石英斑岩礫を一見雑然と積んでいるようにみえるが、縁辺部では比較的大ぶりの礫の面を揃えてかなり雑然と積んだものが、おおむね2～3段、高さ60cm前後遺存していることを確認した。おそらく縁辺部に配石したのち、主に埋葬施設の裏込めとして内部を充填したものであろう。ただし南トレンチでは、当初立てかけるように積まれていた大ぶりの石材を除去したところ面を揃えた積石が検出され、他とは異なるあり方が注意された。積石の基底は南北で高低差をもち、北側が1m近くも低い。これは積石に先立つ盛土に際し、なお自然地形の克服が十分でなかったことを示している。なお、積石部分に占める埋葬施設的位置は北偏しているようだが、墳丘全体から見るとほぼ中央に相当する。

ところで、この積石が本来盛土によって被覆されていたのか否かは調査中の大きな関心事であつた。第2・第4および第5トレンチでは、積石側縁部を被覆する状況を示す土層(第7・8層)が認められた。この土層は、墳頂部表土において多量の土器片が出土したのとは対照的にほとんどそれを含まない。また、各所の表土中に認められた積石の転石と見られる礫を全く含まない。これらのことから、その土層については人為的な盛土であるとする見方が強まった。

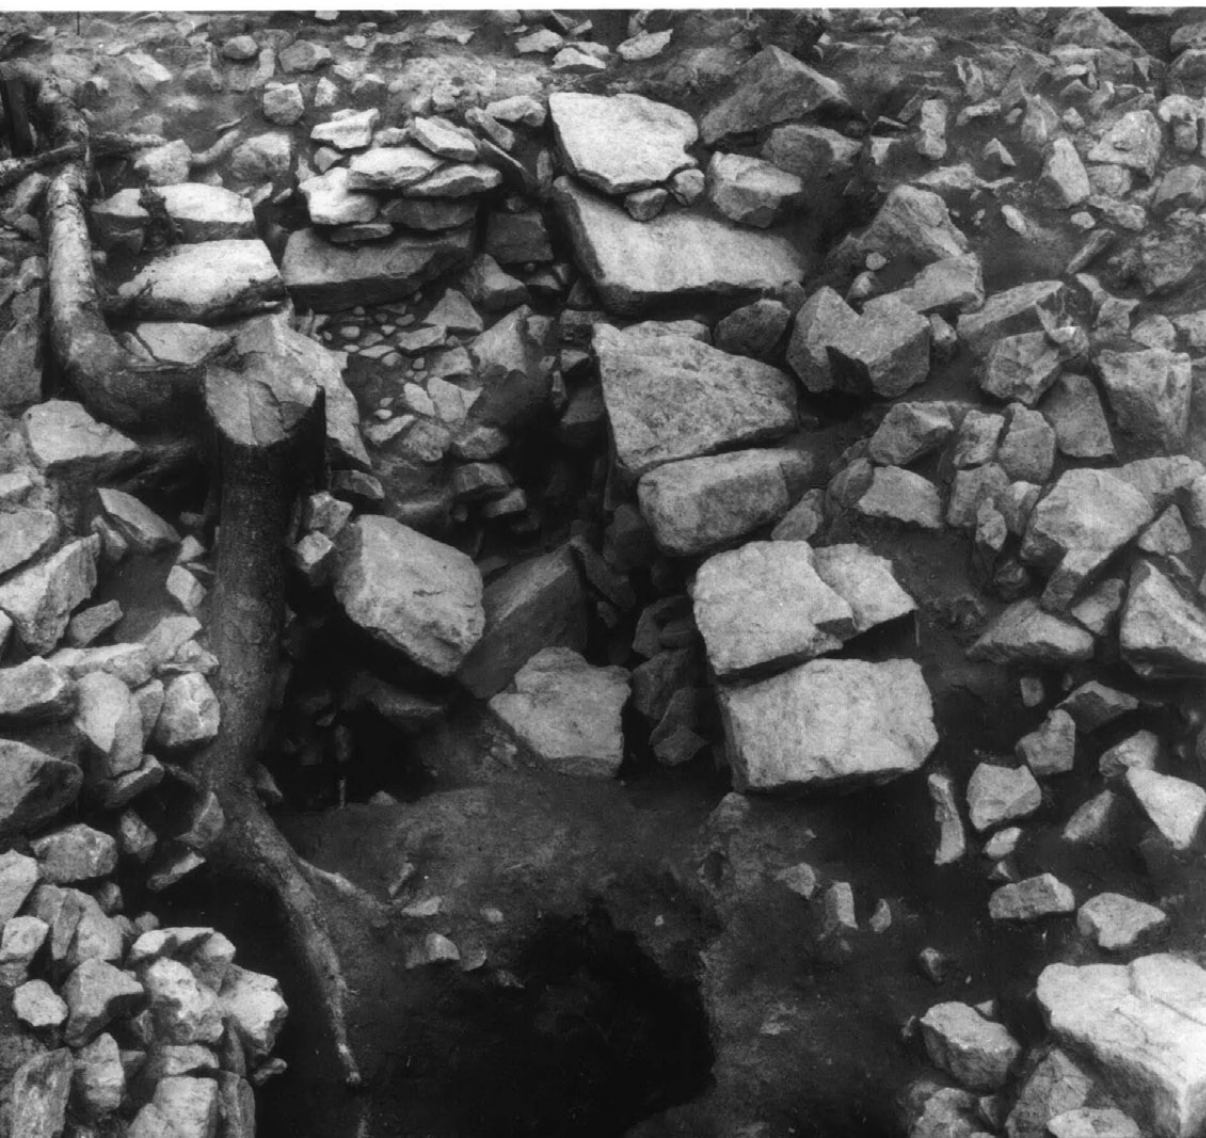
10号墳主体部
(東から)

竪穴式石室（挿図2） 10号墳の主体部は竪穴式石室であるが、調査以前にその大半が盗掘などにより破壊されており、わずかに壁体と床面の一部分が遺存しているにすぎなかった。

竪穴式石室は主軸をN-62°-Eにとる。壁体の用材には石英閃緑岩の板石が使われている。両側壁とも最下部にあたる板石が北側壁で6石、南側壁で2石残っていたにすぎない。また盗掘坑内に南側壁の壁体が2石転落していた。北側壁の板石は小口面を揃えて並べられている。板石は、長さ40cm~60cm、幅は25cm~55cm、厚さ10cm~20cmを測り、いずれも小口を壁面としている。この板石レベルは一定しており、標高464.5mを測る。また2石だけであるが、南側壁も小口面を揃えて並べられている。両側壁に比べて西側小口部の残りはよい。この部分では最下部に長さ40cm、幅55cm、厚さ15cmの板石と長さ25cm、幅15cm、厚さ10cmの角柱状の礫を用いている。そしてそれらの上に長さ20~35cm、幅15~30cm、厚さ5~10cmほどの、側壁に比べるとやや小振りな板石を積み重ねている。しかし遺存しているものだけをみる限り、構築にはあまり丁寧さはうかがえない。小口部の高さは現存部で35cmを測る。両側壁とも小口部よりもその端部が突出し、両側壁で小口部を挟む形状となっている。床面は小口部から50cmの範囲でわずかに残っている。床面には本来長径5cmほどの円礫が敷かれていたようで、床面に若干の遺存が認められるほか盗掘坑内にも散在していた。

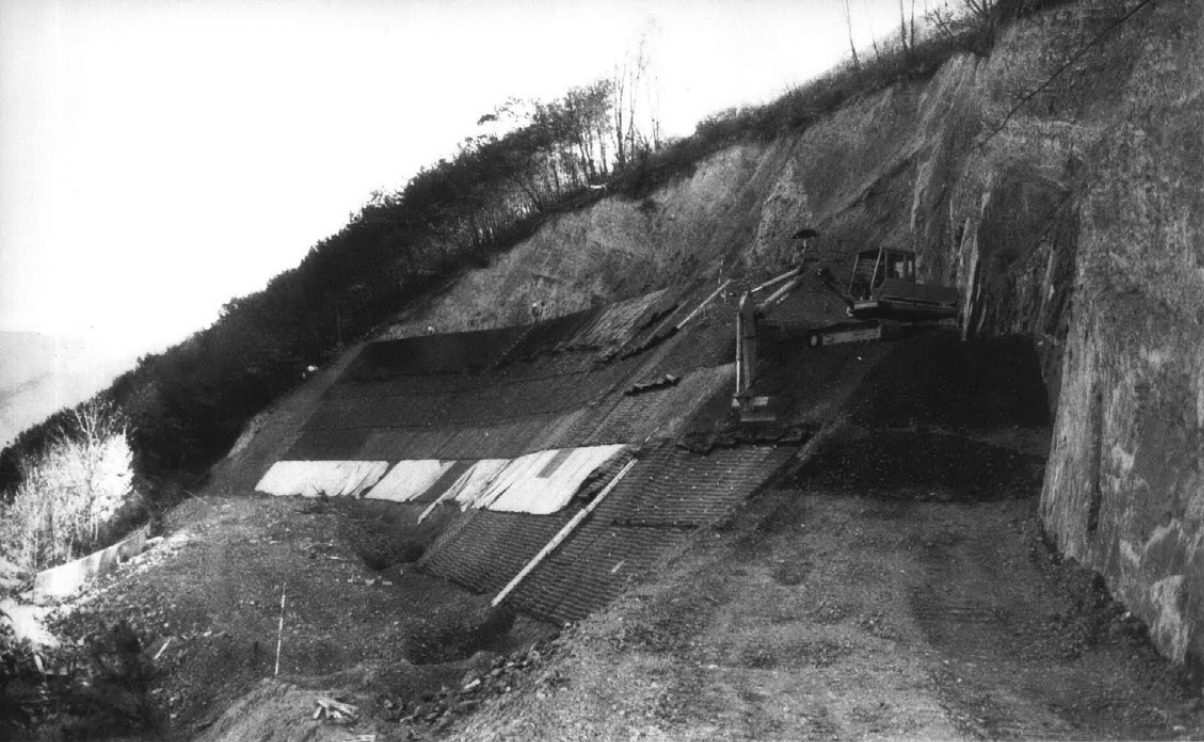
盛土工事 幅約100m、高さ約30mの崩壊地に約7,400㎡の盛土を行った。
(西から)

崖下部に堆積した崩落土を一旦除去した後に、切土土砂および山碎石(泥岩破砕礫)により盛土を行った。盛土にあたっては、巻出厚30cm毎にタイヤローラー等により転圧を行い、含水比8~8.7%、最大乾燥密度1,996~2,042g/cm³の85%以上と施工管理基準値を決め、施工途中で現場密度試験を実施し、適正な締め固めによる施工を行った。また盛土と併行して、盛土高2.4m毎にバックホーにより法面整形を行い、植生を考慮した衣土(30cm厚)を法表面に貼り付けた。

盛土作業は、盛土高12mまでは直接ダンプカー(10t)により盛土材を搬入したが、それ以上は崖上部に仮設通路を設け搬入した。補強材・排水材の敷設や、施行場所が細長く狭くなるにつれ、作業は時間を要し、盛土作業に4箇月を費した。その反面、コンクリート打設作業は、例年20~30cmの積雪がある冬期間となったが、今季は暖冬のため雪もなくスムーズに作業を行うことができた。

盛土工事	盛土量7,370m ³ (ダンプカー920台分)	補強材6,736m ² 使用・排水材1,756m使用
法枠工事	法枠工1,210m ² 設置	種子吹付工1,060.5m ² 排水路延長155.4m設置
工事期間	昭和62年8月19日~昭和63年3月30日(7箇月間)	
設計監理	財団法人長野県建設技術センター	設計監理費 2,600,000円
施工	株式会社 北澤組	工事請負費 52,600,000円

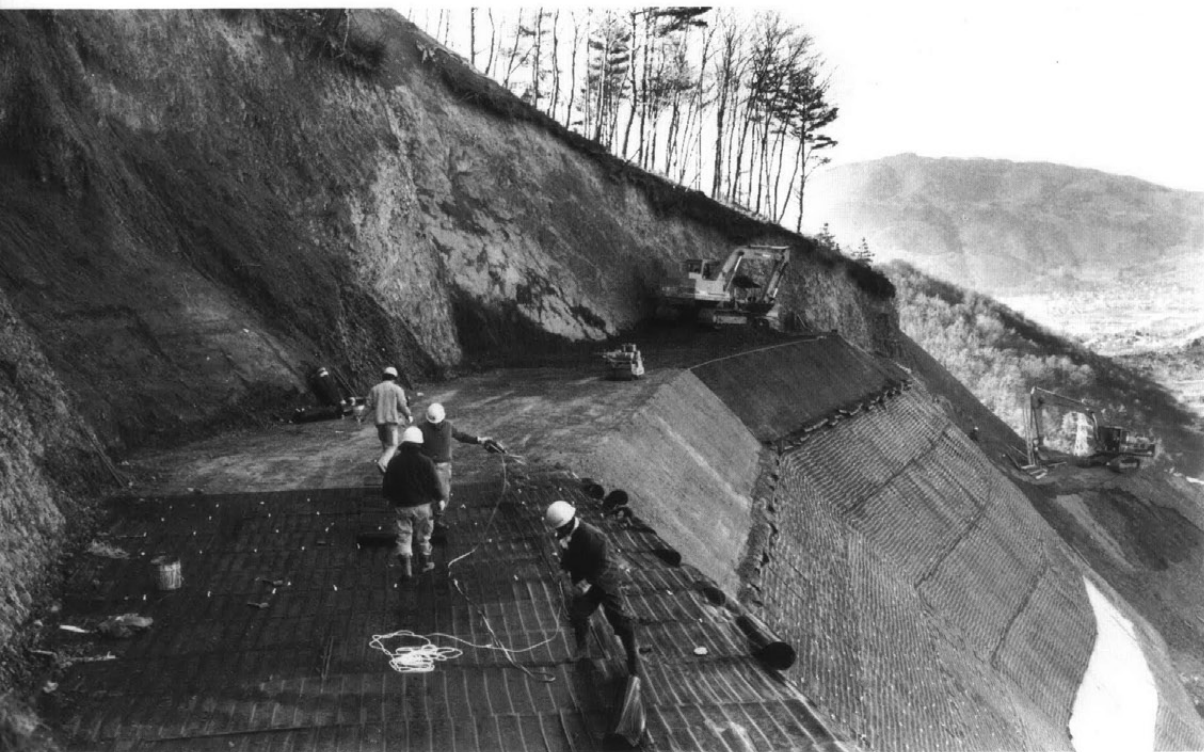
盛土補強材敷設 盛土高2.4m毎に樹脂製の補強材、1.2m毎に排水材を敷設した。
(東から)

盛土勾配が1:1.0と急なため、盛土の安全性を高める目的で、盛土高2.4mごとに補強材で盛土を包み込み、また浸透水処理として平面排水材を盛土高1.2mごと、横方向2.5mごとに敷設した。補強材は、幅1mの樹脂製網状材で引張強度5.5t/mのものを、盛土範囲全面に敷設した。継合せは、鉄筋により行った。平面排水材は、幅30cmの樹脂製不織布で厚さ6mmのものを使用した。

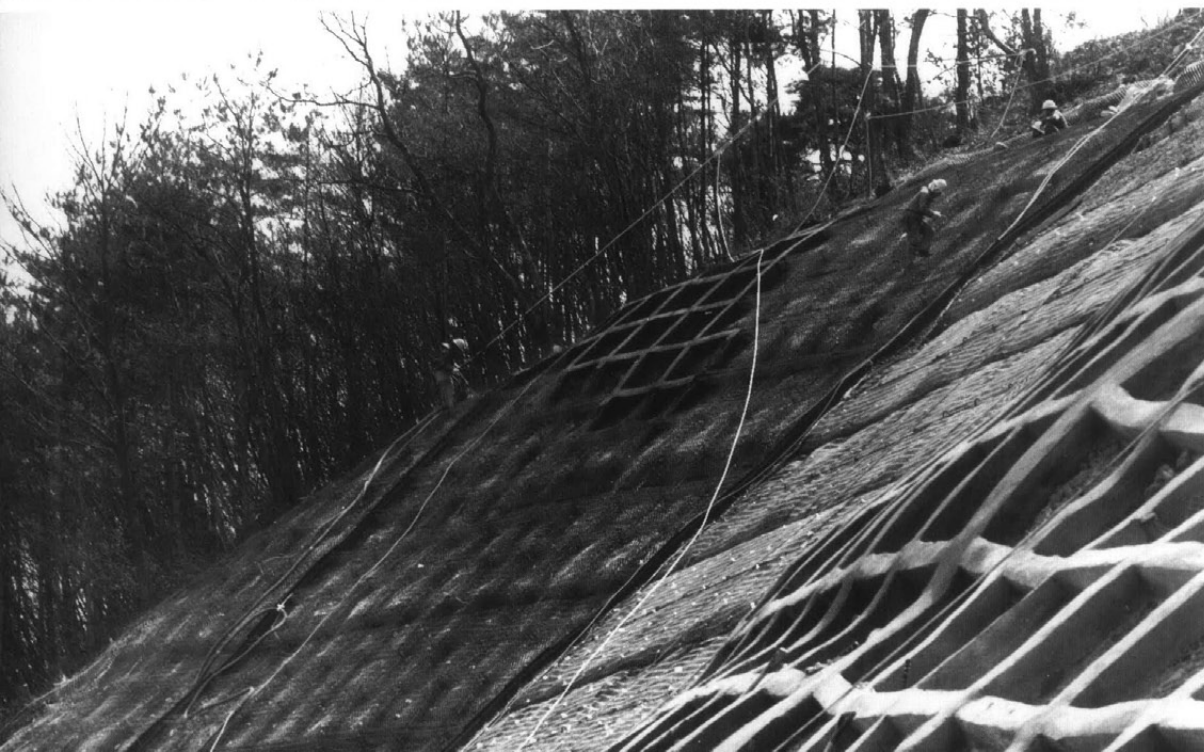
法枠工事 盛土後、コンクリート法枠を打設し、種子吹付けを行った。
(西から)

現場打ちコンクリート法枠工は、変形可能な金網型枠と鉄筋を一体化したプレハブ部材を盛土法面に配置組立て、コンクリートを打設した。法枠は、20cm四方のコンクリート枠を縦横共に1m間隔に配置し、盛土の不等沈下を考慮し10m毎にエラストイトを挿入した。

枠と枠との間(1m×1m)には、ススキ・ヨモギ等5種類の種子・肥料・土壌等を混合した厚層基材を吹付け(5cm厚)緑化を図った。また法枠最下部に表面水等の排水路を設け、流末にフトンカゴを設置した排水工事を実施した。
