仙台市文化財調査報告書第395集

# 仙台城跡 11

— 平成22年度 調査報告書 —

仙台市教育委員会

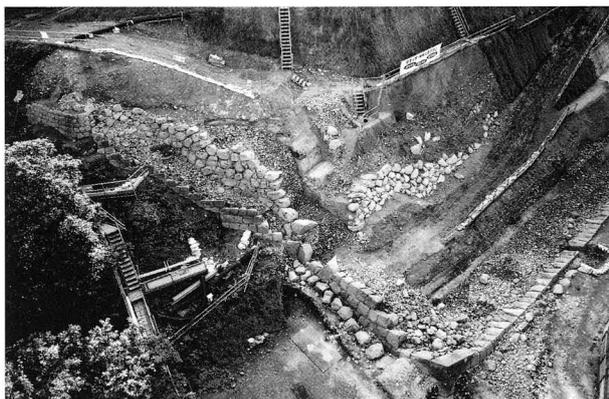
第6図 本丸北壁石垣北東角部  
旧石垣（Ⅰ・Ⅱ期）検出状況（北東から）

石垣解体修復に伴う発掘調査により、現存石垣（Ⅲ期石垣）背面より二時期にわたる旧石垣（Ⅰ期・Ⅱ期石垣）が検出され、石垣基部の調査や石垣断面構造の記録化により、Ⅰ期からⅢ期までの石垣の変遷や構造が明らかになった。石材調査では各種の刻印や朱書、墨書などを多数発見し、矢穴や石材加工の変化も確認されている。石垣は、表面の「石積み」様式の変化とともに、背面の土木工法の変容も顕著であり、石垣背面の土木工事痕跡の考古学的な手法による層位的調査と、盛土の重複関係や遺物の分析からみた石垣変遷を、文献調査との照合により時期区分されている。築城期には、旧地形や中世山城「千代城」の縄張りを利用して斜面を切り土しながら石垣を構築（Ⅰ期）し、元和2年（1616）の地震によりこの石垣が倒壊した後、築城期の石垣形状を一新する修復工事が行われて石垣が再構築（Ⅱ期）され、その後、寛文8年（1668）の地震によりこのⅡ期石垣も倒壊し、現存石垣に全面改築（Ⅲ期）されたと考えられている。

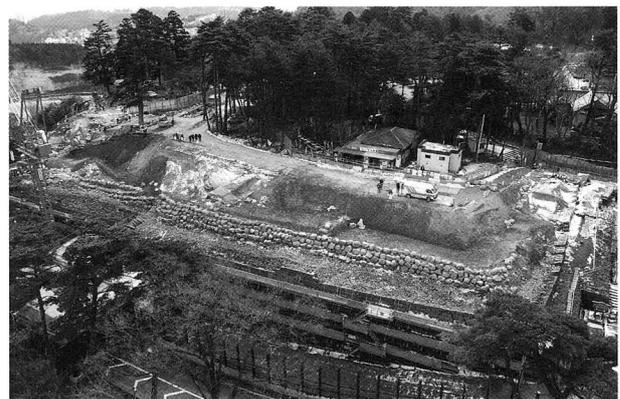
第7図 本丸北壁石垣背面  
階段状石列検出状況（北西から）

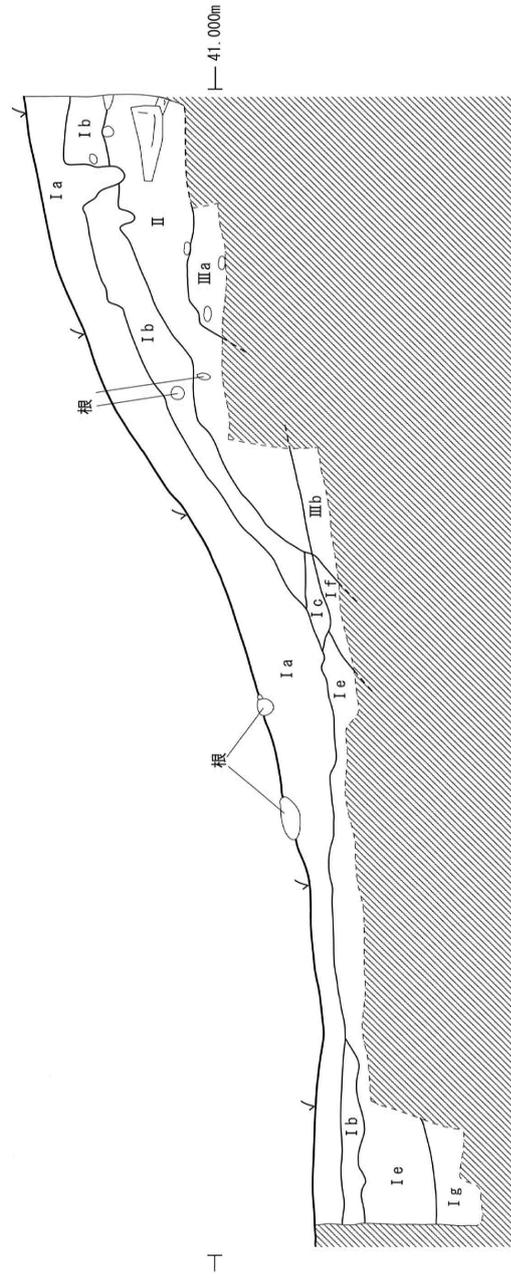
TT-3区南壁断面図

3区の基本層は3層に大別した(第6表)。I層は現代の盛土層で、7層に細分した。段の下にあるId層～Ig層は盛土及び整地層で、昭和20年の空襲で焼失するまでこの地点にあった建物と関連する層と考えられる。Ie層とIg層の境より湧水が認められた。II層はほぼ均質な土層で、大小の円礫を多く含み、上段部分では花崗岩片が含まれていた。昨年の調査結果から、花崗岩片を含む層は近代の層と考えられる。III層は、IIIa層・IIIb層の2層に細分した。III層は花崗岩を含まず、IIIa層で近世の瓦・備前大甕片が出土したことから、近世の層と考えられる。土層断面観察では、IIIa層とIIIb層は階段状の形状を示している(第15図TT)。この段差の性格及び形成時期は不明である。

1区の北東側で、市道と仙台市博物館敷地との境の段差部分(比高差約1.8m)に、約1.2m×8mのトレンチを設定した。遺構は検出されなかったが、近世の盛土層(Ⅲa層・Ⅲb層)には第26図3区南壁断面図にあるように60~65cmの段差が検出された。段差の形成時期や目的は不明である。また、この段差を覆うように花崗岩片を含むⅡ層

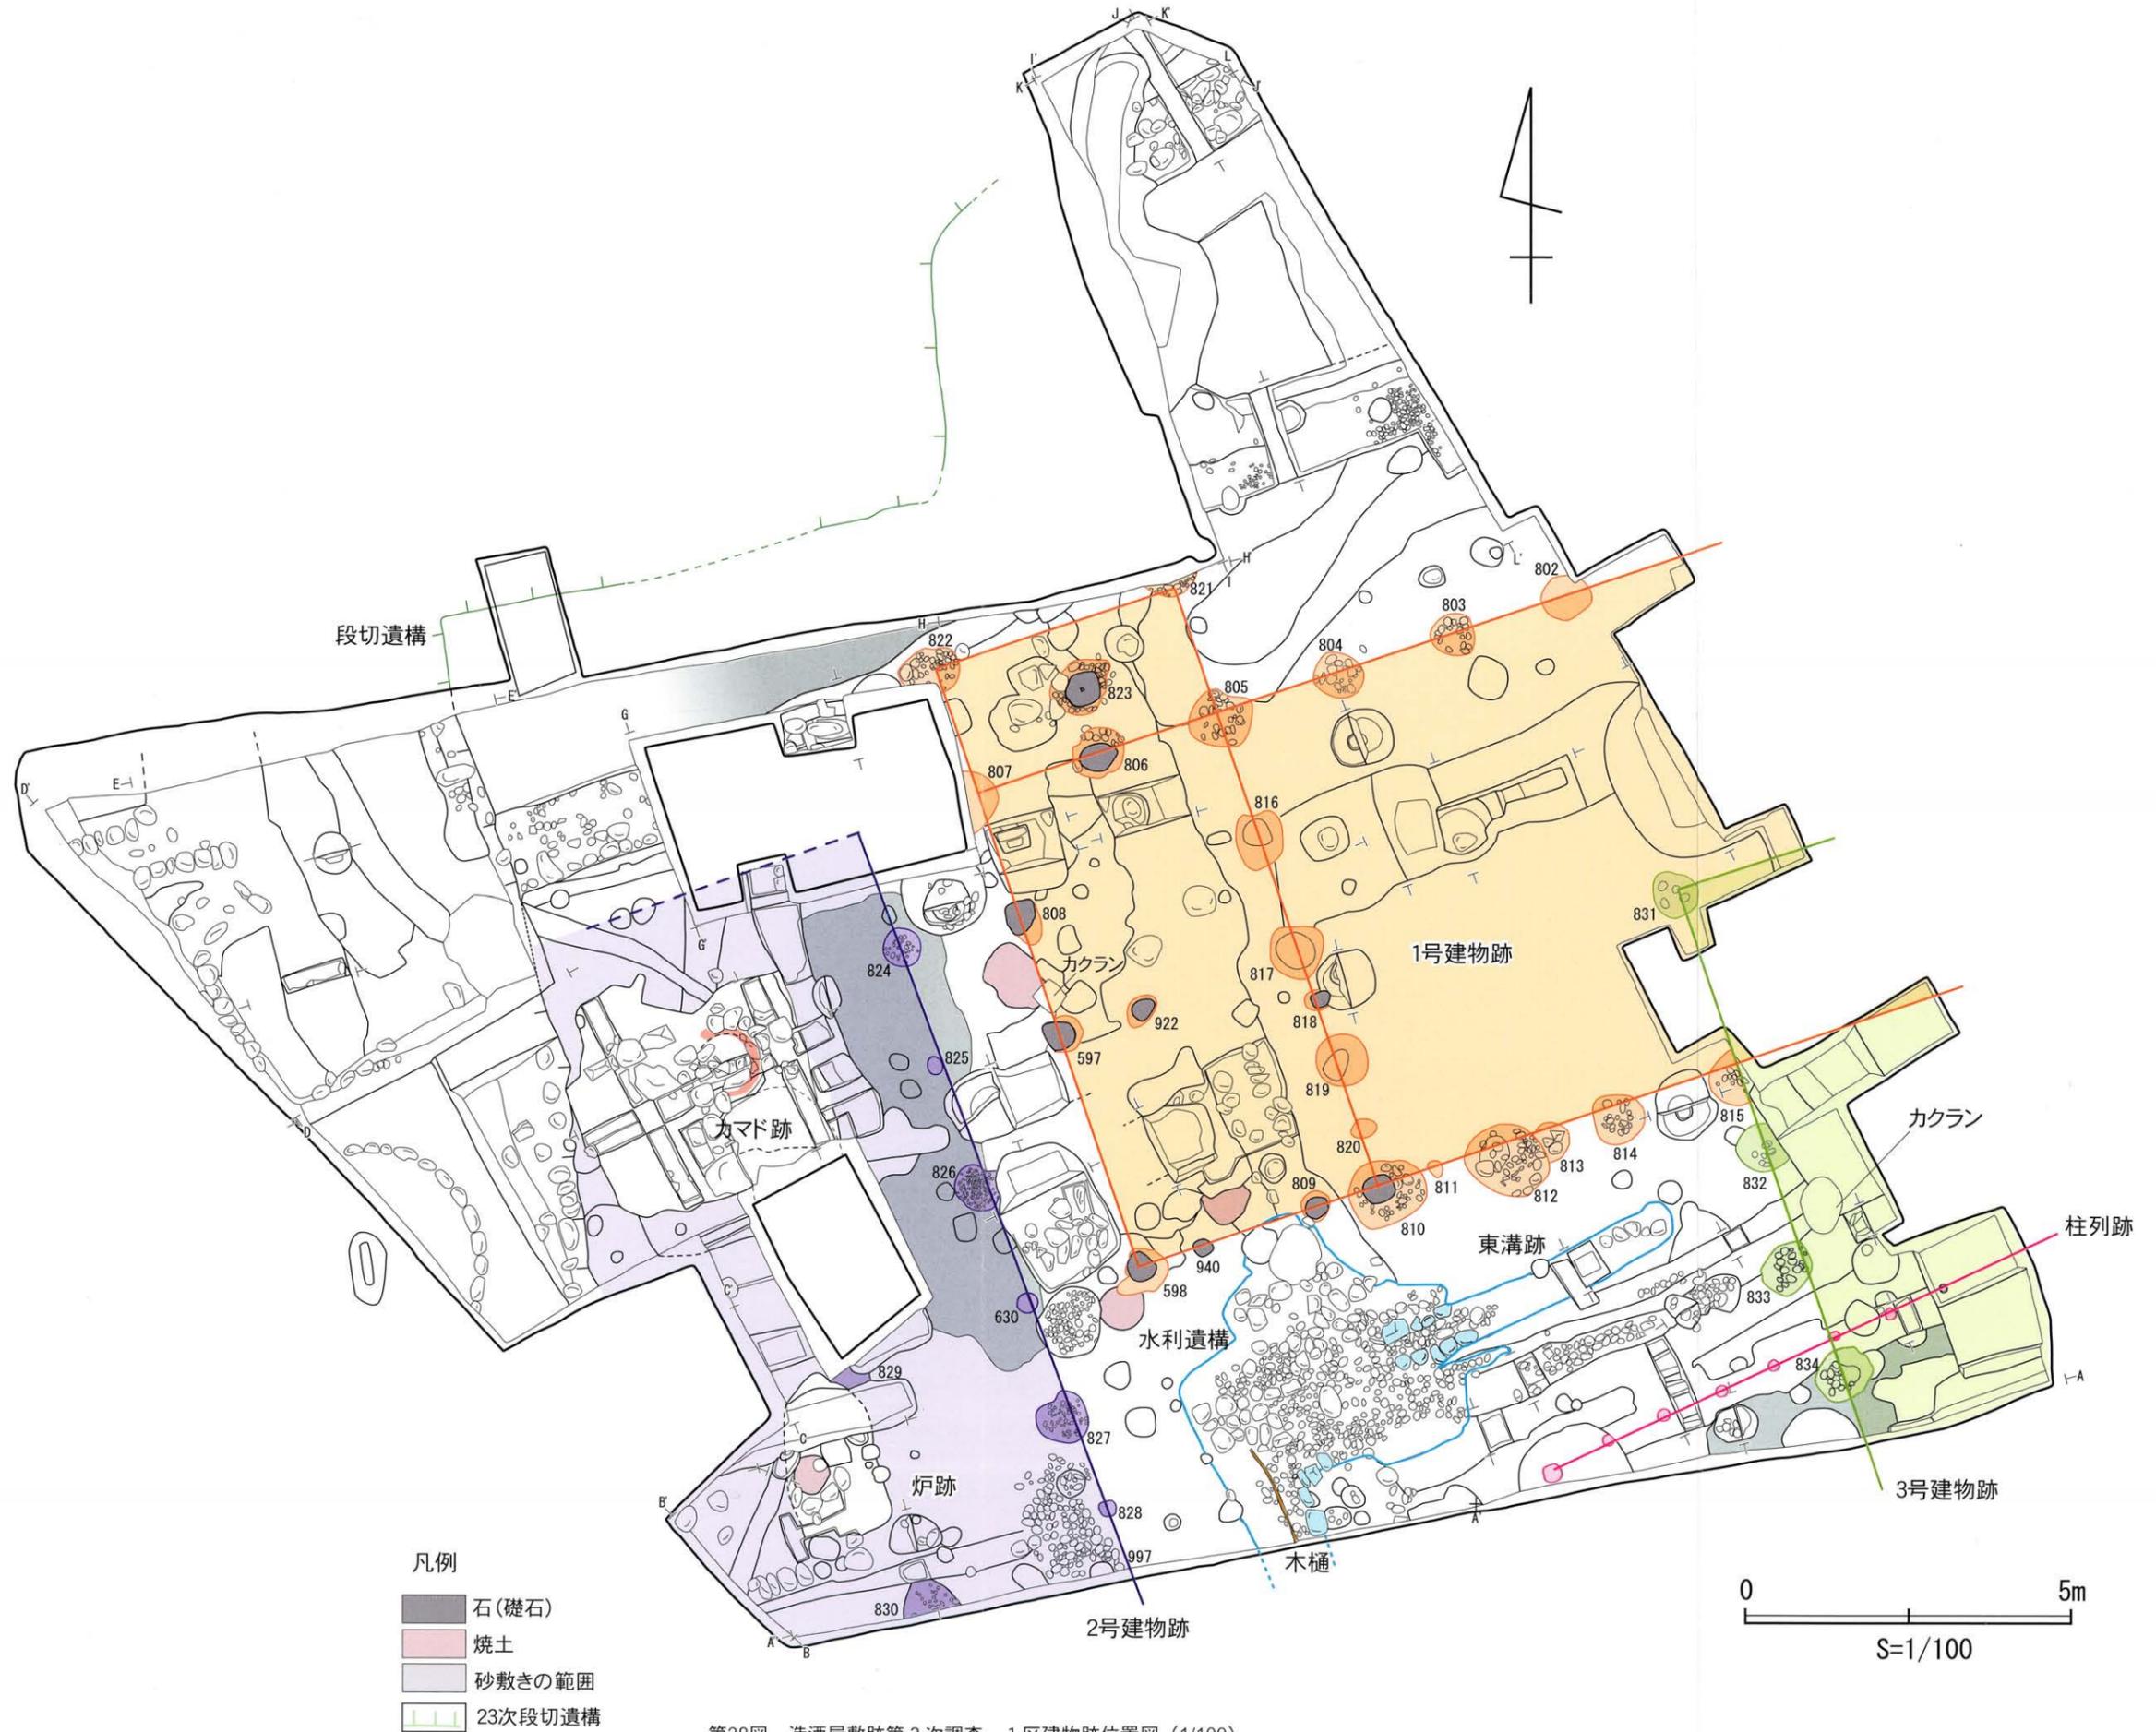
第38図 造酒屋敷跡第3次調査 1区建物跡位置図 (1/100)

③は、第23次調査で検出したKS-768カマド跡(上部が削平され残存状況悪し)と第26次調査(平成22年度実施)で検出したKS-917カマド跡が蒸米用と考えられ、半地下式的大型カマド跡であった。蒸米用カマドは室内に設置されるものであるから、これらのカマド跡も建物内部にあったことになる。KS-768カマド跡は周囲に礎石跡が検出されたが、建物プランを確定することができなかった。KS-917カマド跡は、前述したように2号礎石建物跡の施設とみられることから、この建物跡は釜屋の可能性が考えられる。2号建物跡内には、炉跡も施設として存在していたと考えられることから、これは賄い用(炉跡の内外から挿鉢や皿の破片が出土)や暖房用などの用途も想定できる。また、蒸米用カマドを使用すると、蒸米釜から多量の蒸気が発生することから、釜屋の屋根には煙出しという装置の存在が一般的である。したがって、2号建物跡にも煙出しが存在した可能性があろう。

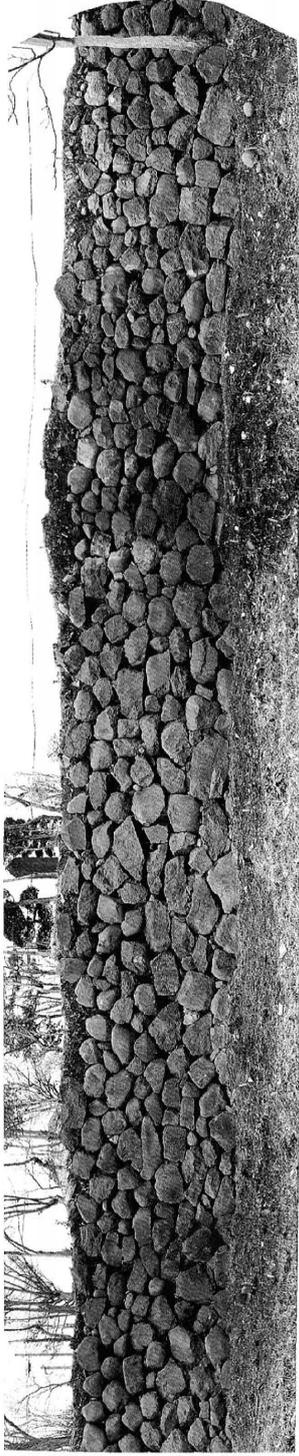
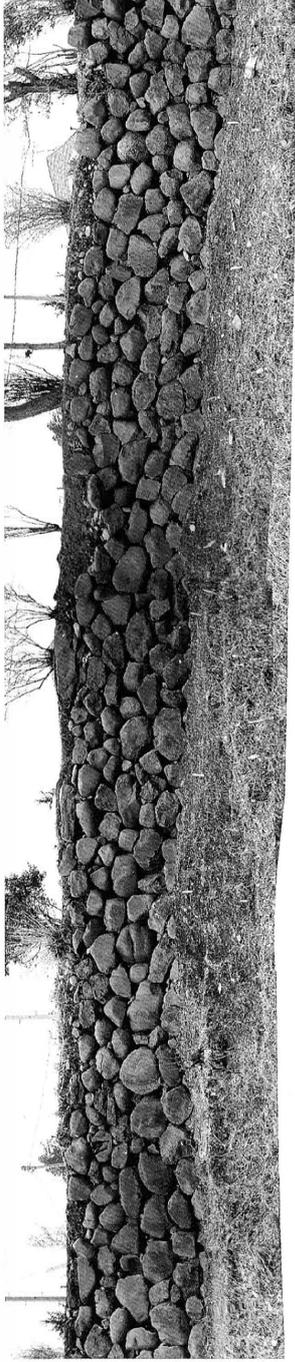
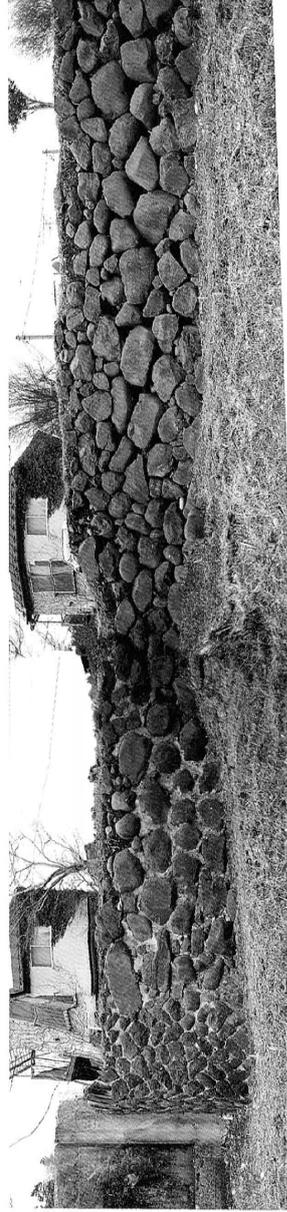
第411図 広瀬川護岸石垣立面写真

コンクリートが詰められていた部分よりも北側の石垣は、自然石及び粗割石を用いた野面積みである。比較的大型の石を横置きに積んでおり、築石の間には詰石がみられる。矢穴のある石材も数点確認された。
