# 仙台城本丸跡 1次調査

─石垣修復工事に伴う発掘調査報告書─ 第 1 分冊 本文編

仙台市教育委員会

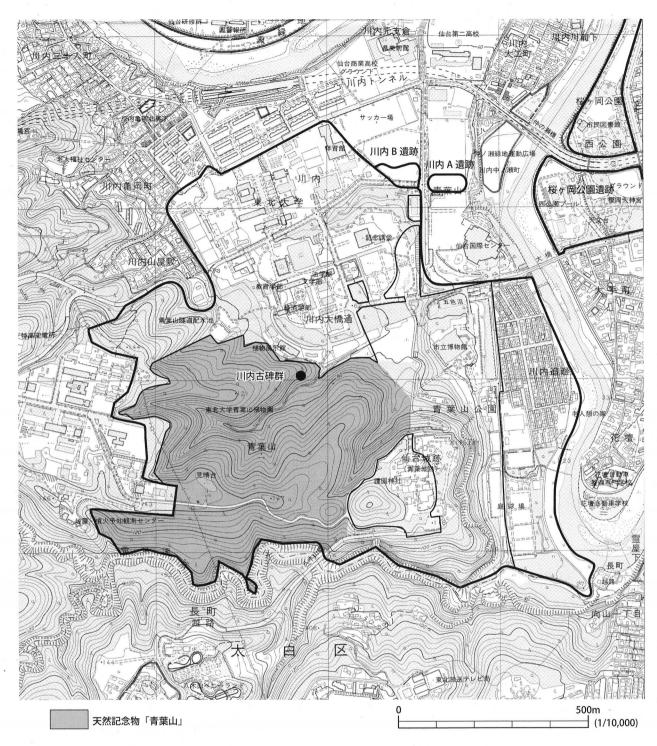
第3図 仙台城跡の遺跡範囲 1/10,000 太線: 埋蔵文化財包蔵地範囲 細線: 史跡指定範囲

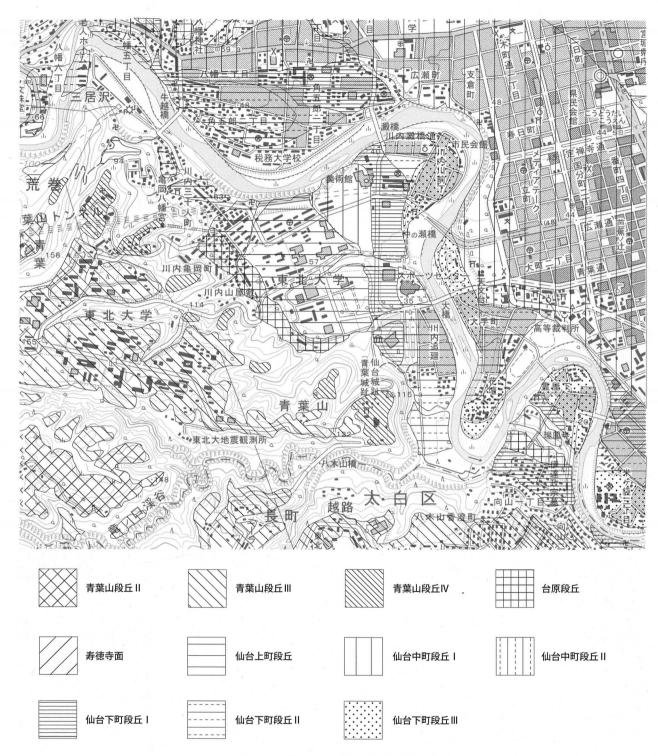
第6図 仙台城跡周辺の段丘区分図

仙台城跡は、青葉山丘陵の広瀬河畔に面する先端部に位置している。青葉山丘陵は鮮新統の仙台層群と中期更新統青葉山層で構成される。各曲輪は高位から順に青葉山段丘、台原段丘、仙台上町段丘、仙台中町段丘、仙台下町段丘上面に位置している。本丸は標高 115~140 mであり、本丸の南西部は青葉山段丘田面、本丸平場の大部分は青葉山段丘区面に立地する。二の丸は標高 61~78 mであり、仙台上町段丘に立地しており、西側の山際は台原段丘にあたる。三の丸は標高 40 m前後であり、仙台下町段丘 I 面に立地する。追廻地区は仙台下町段丘 II 面に立地している。各段丘面の形成年代についてはまだ確定されてはいないが、中田高ほかの見解(註)によると台原段丘が約 10~12 万年前、仙台上町段丘が約 5~6 万年前、仙台中町段丘が約 2 万 6 千年前、仙台下町段丘が約 1 万 9 千年前とされている。青葉山段丘については、中期更新世(約 12.5~73 万年前)かそれ以前に形成されたいわゆる高位段丘であり、細かな年代については研究途上である。

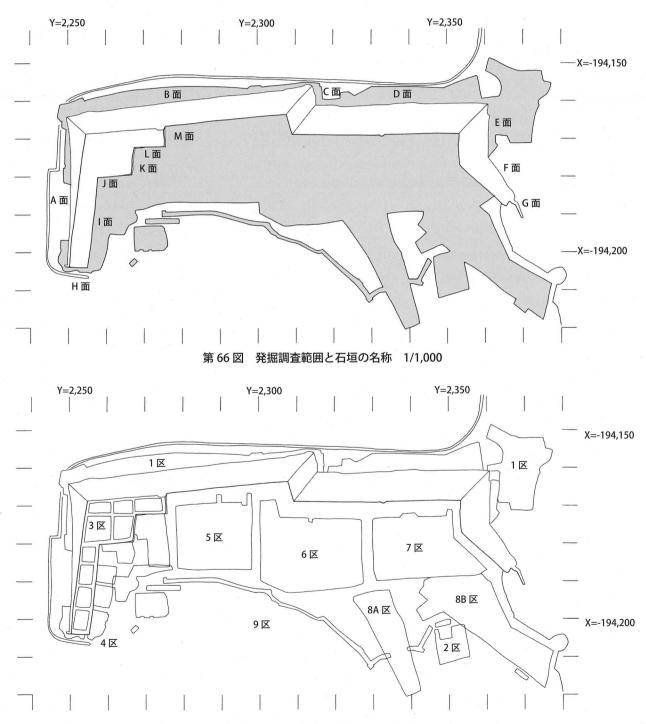
第67図 調査区の配置 1/1,000

発掘調査を行ったのは第 66 図に示した範囲である。各調査区では、石垣構築に伴う盛土や整地層などが検出されており、第 68 図に調査区ごとの盛土等分布範囲を示した。調査区ラインをはずし、全体を示したものが第 69 図である。基本層序については、第 2 分冊「遺構編」に記したので参照されたいが、概要は、「 I 層」表土層、「 II 層」近代以降の盛土層、「 II 層」近世の整地層、「 IV 層」築城以前の旧表土層、「 V 層」自然堆積層(上部から粘土層、砂礫層、岩盤[大年寺層])、「盛土 1」 II 期石垣(現存)に伴う盛土、「盛土 2」 II 期石垣に伴う盛土、「盛土 3」 I 期石垣に伴う盛土、である。

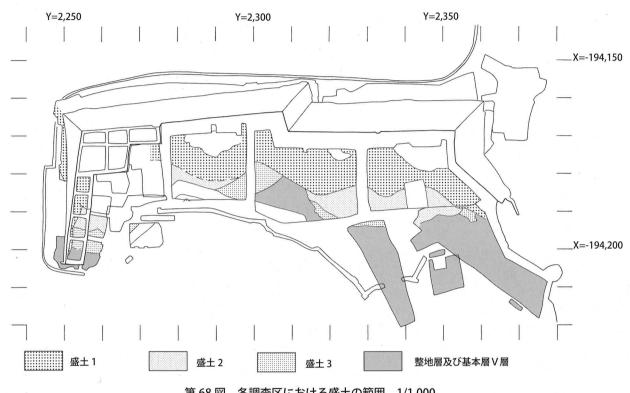
第 68 図 各調査区における盛土の範囲 1/1,000 ※ 6 区西半部は整地層(III層)をはずした状況

現石垣 BC 角部を中心として基盤の大年寺層が検出されており(第70、71 図)、これと対応するように基本層 V層も BC 出角方向に張り出して分布している。このことから、築城以前の旧地形は南から現石垣 BCD 角部方向 へのびる尾根状の地形であったことが想定される。盛土 2・3 は尾根の東西斜面を埋めるように分布しており、盛土 1 は両盛土の北側全体に分布している。

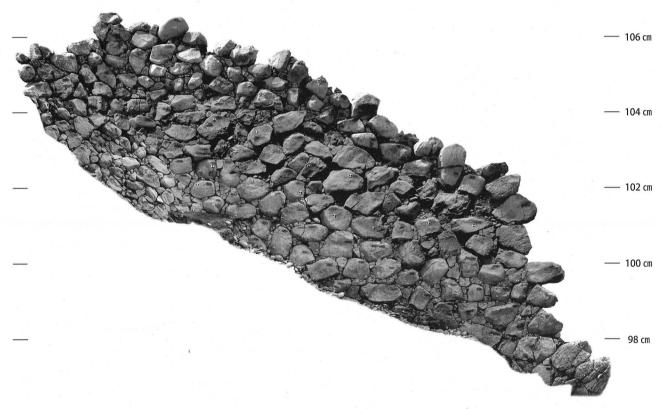
第 102 図 | I 期石垣立面オルソ写真 1/100

南北に並び東面する石垣である。長さ 23 m、高さ 8 m、最大 10 段、217 石以上の石材が用いられ、勾配は 約 60 度である。石材は自然石や粗割石を用い、大きく太い石材を控えの方向に長軸を配しており、石積みの目地 が通らない乱積みである。石材の間は隙間があり、主に割石で間詰めしている。裏込めは  $1 \sim 1.5$  mの幅である。石材の上下には小ぶりの玉石がはさまれており、石尻への介石や裏込め層中への石材の設置などはない。ノミ、ゲンノウなどによる加工がある石材は、217 石中 125 石(57.6%)である。また、石材正面に加工痕のあるものは 49 石(22.6%)である。矢穴は 18 石で、72 個確認された。間口幅の計測できるものを、石材の矢穴のまとまり ごとの平均を計算した結果によると、最小 7.9cm、最大 15cm であり、平均 11.1cm であった。

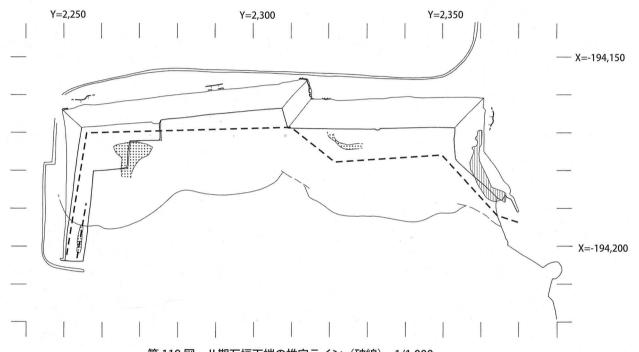
第 119 図 | II 期石垣天端の推定ライン(破線) 1/1,000

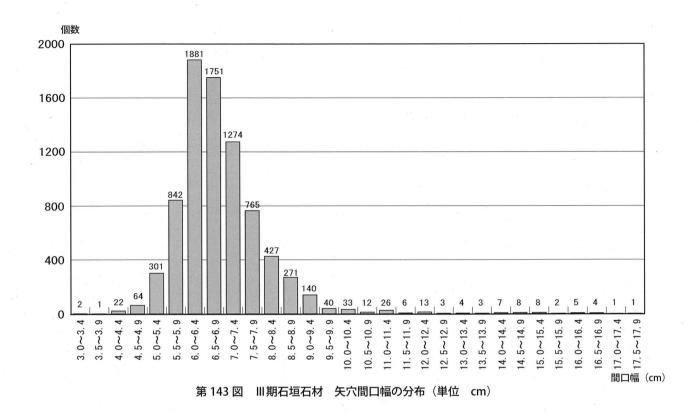
第 14 表 Ⅲ期石垣石材 矢穴間口幅集計表 (単位 cm)

矢穴は 5,341 石で 25,155 個が確認された。その中で、間口幅が計測できるもの 7,917 個を集計した。最小値は 3.3cm(B-18-2019)、最大値は 17.8cm(B-20-1059)である。0.5cm ごとの数量を集計すると、 $6.0\sim6.4$ cm 間が最多であり、7.4cm までの間に大多数がおさまる。尺貫法に換算すると、1 寸 5 分から 3 寸までの間に全体の 97%が分布する。

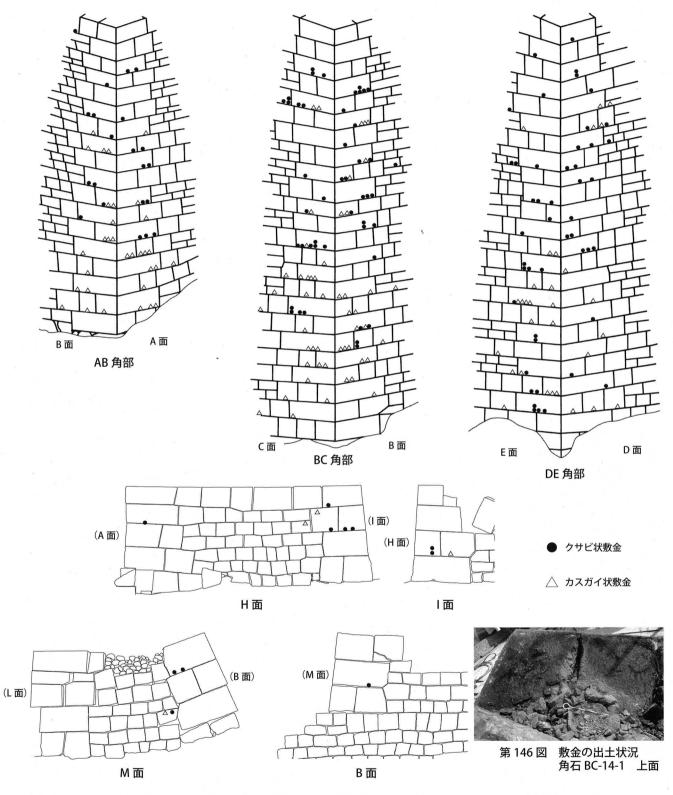
第 145 図 敷金(クサビ状・カスガイ状)の出土状況模式図

角石、角脇石の多くは上下にクサビ状やカスガイ状の敷金や木端石などが挟み込まれている。クサビ状敷金が 126 点、カスガイ状敷金が 129 点である。これらは、勾配の調節、滑り止め、隙間の調整などのために用いられ たと考えられる。

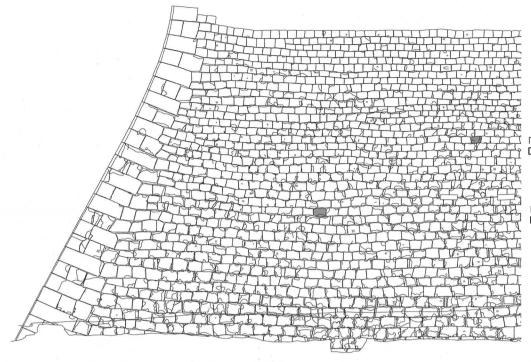
「寛文」朱書石材 D-11-3027

石垣 D 面の D-11-3027 石材に「寛文」(1661  $\sim$  73 年)の朱書がある。石垣 D 面の D-16-2015 石材には、「慶安五年八月十五日」(1652)の刻字がある。刻字は石材上面に横向きに記される。字の一部が欠損しているため、石材は再加工されたと考えられる。

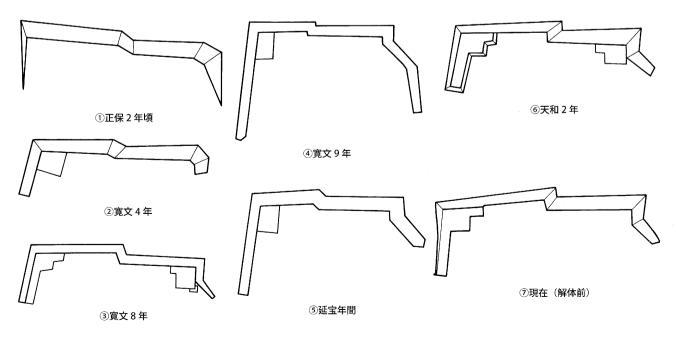
第 192 図 絵図に描かれた本丸北壁石垣形状の模式図

仙台城を描いた絵図のうち最も古いものは正保2年(1645) ころに制作された「奥州仙台城絵図」(以下、「正保絵図」という)である。幕府に提出されたもので、いわゆる「正保城絵図」である。その後、天和2年(1682) に再度幕府へ「奥州仙台城并城下絵図」(以下、「天和絵図」という)を提出しており、その後の藩政用城下絵図及び幕府へ提出した修復窺絵図は天和絵図に倣って描いている。天和絵図に描かれた石垣形状は、現在の形状とほぼ同じである。

時系列からみて、寛文8年(1668)の地震により本丸北壁石垣の大部分が崩壊しており、その修復後の姿を描いたものが天和絵図と考えられる。それ以前の絵図の描写が、地震以前の石垣形状をあらわしていると考えられる。寛文8年地震の修復窺絵図とされる絵図が存在し、被災範囲が示され、被災内容が記述される(第196図)。絵図の下に「仙台城本丸石垣所々破損覚」が記されている。しかし、石垣形状模式図(第184図)で比較すると、寛文8年に詰門東の脇櫓台石垣の形状が天和絵図と同じく描かれ、寛文9年(1669)、延宝6~8年(1678~80)では寛文4年の形に戻るという状況である。寛文8年修復窺絵図の裏には「此絵図ハ相違有之、公儀より被相返候、公儀へ被指上候御絵図別紙有之候」と記されており、この絵図については今後なお検討が必要と考えられる。

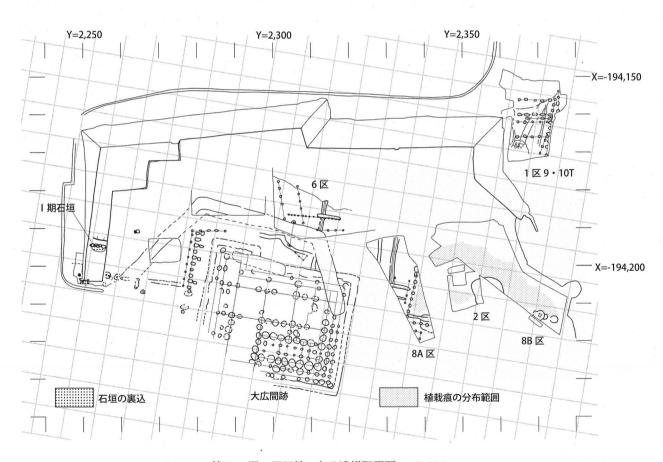
第 221 図 区画性のある遺構配置図 1/1,000

方眼は、大広間跡の柱筋方向を基準に作成した

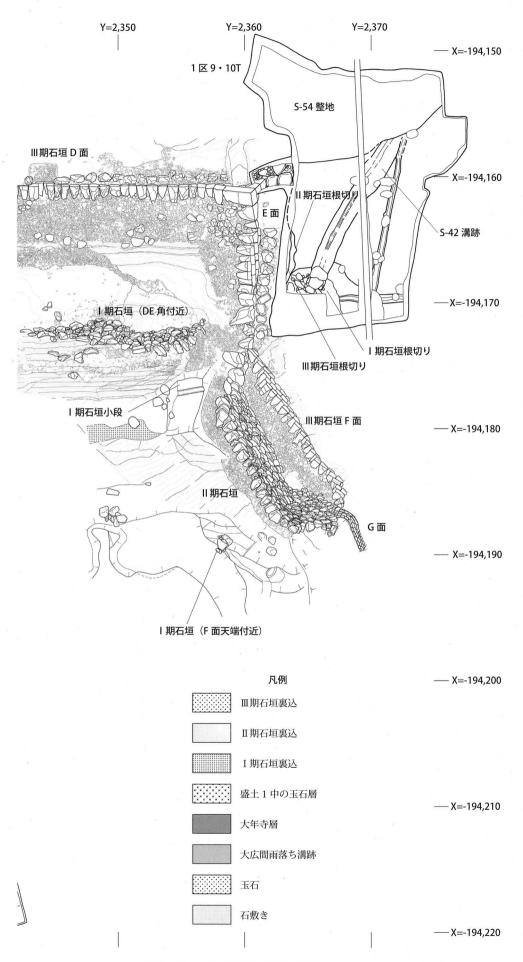
第 223 図 平場東半部の遺構配置図 1/300

第223 図には、6 区から現石垣 F 面にかけての、主に I 期石垣に関連する遺構(石垣、裏込など)を合成した。

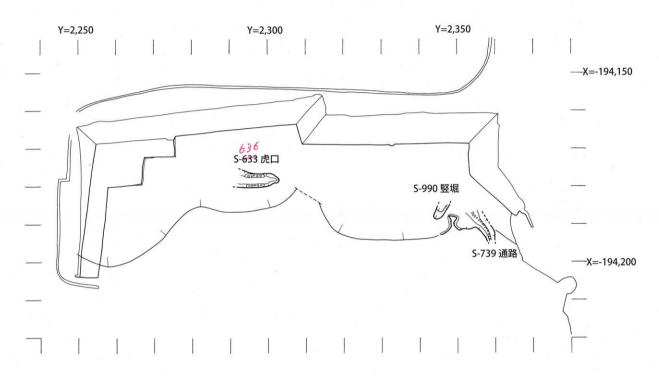
第 224 図 中世の遺構配置図 1/1,000

盛土の下層では中世山城の遺構が発見されている。中央部で虎口、東部で竪堀と通路が発見されている。遺構の時期を示す遺物は発見されていないため、所属年代は確定できない。伝承では、仙台城築城以前に国分氏の城があったとされており、中世段階の山城に伴う遺構と考えられる。現況調査では、本丸跡東側の大深沢を挟んだ西側の尾根に堀切や平場が発見されており(註 1)、御裏林に従来から知られている堀切も中世段階にさかのぼる可能性も含め、今後とも検討が必要と考えられる。

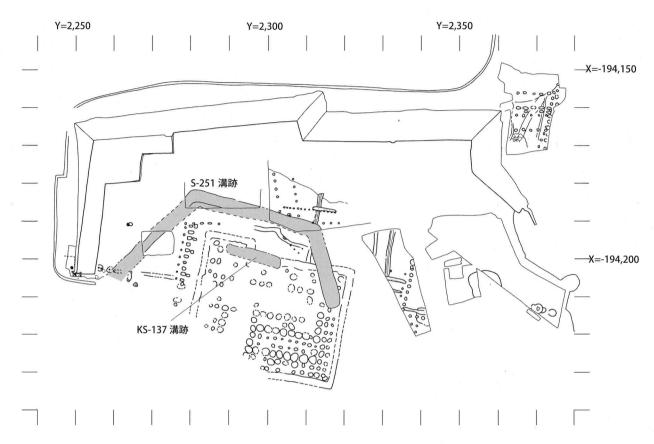
第 226 図 近代以降の遺構 1/1000

$5\cdot 6$  区を中心に分布する S-251 溝跡は、その後の大広間跡の調査結果と総合すると、上端幅  $3.5\sim 4$  m、深さ 1.5 m、長さ約 80 mに及ぶ規格性のある大規模なものである。南側にも長さ約 14 mの KS-137 溝跡がある。明治 初年まで存在したといわれる大広間を壊していることから、明治以降の遺構である。構築者、目的については現在 のところ不明である。

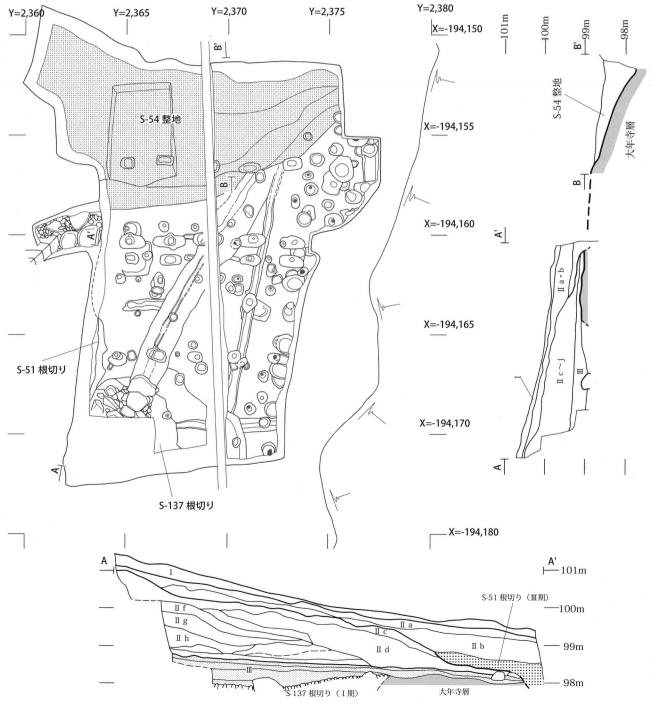
第 227 図 1 区 9・10 トレンチ平面・断面図

$1 \boxtimes 9 \cdot 10$  トレンチの層位は、3 層に大別される。  $\mathbb{I}$  層は表土層であり、近現代の遺物が混じる。  $\mathbb{I}$  ・  $\mathbb{II}$  層が 近世の堆積層と考えられる。  $\mathbb{II}$  層は  $a \sim i$  の 10 細分、  $\mathbb{II}$  層は  $a \sim d$  の 4 細分される。  $\mathbb{II}$  層は円礫が多く混じり、 北へ向かい傾斜する層であり、  $\mathbb{II}$  層は地山直上の水平に堆積する層という特徴があり、  $\mathbb{II}$  層上面で柱列等の遺構が 検出されることから、  $\mathbb{II}$  層と  $\mathbb{II}$  回間には時期差が想定される。 また、  $\mathbb{II}$  層中では、  $\mathbb{II}$  に 層上面から  $\mathbb{II}$  期石垣 DE

角部の根切り(S-51)がされており、II c 層自体も炭が多く混じり、石列が発見されており、一時的な地表面と見られる。そのため、 $II a \cdot b$  層と II c 層以下との間には若干の時期差が想定される。また、調査区北部に S-54 整地があり、多量の遺物が出土している。

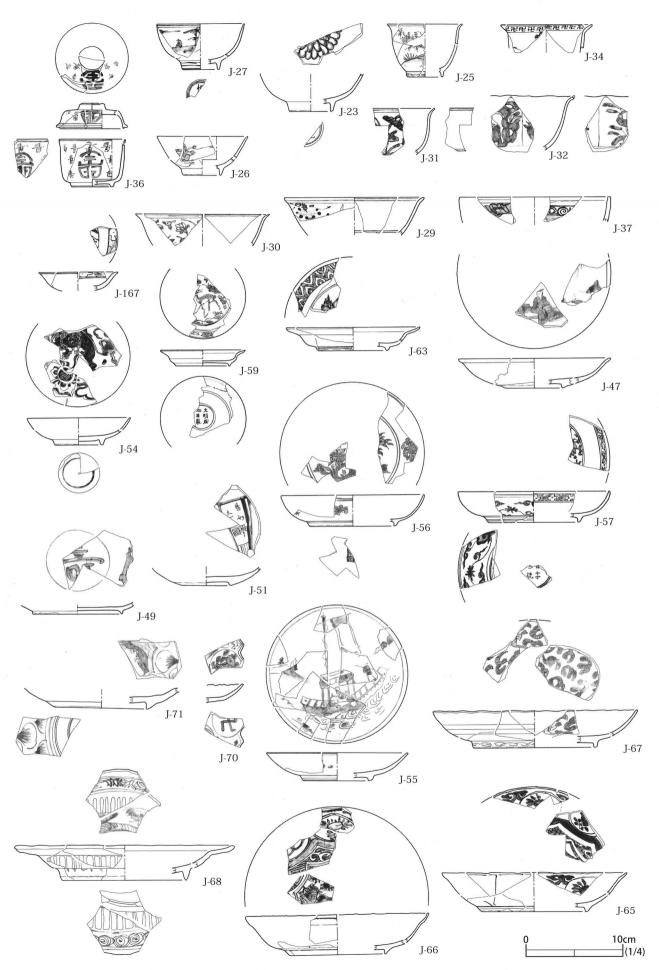
第233 図 1区9・10トレンチ出土の外国産陶磁器(1) 青花

第 23 表には、II 層及び S-54 整地出土の陶磁器、土師質土器、瓦質土器は破片点数(接合後の点数)を集計した。陶磁器が 8,690 点、土師質土器が 1,635 点、瓦質土器が 90 点出土している。種類別、生産地別に集計すると、中国産の陶磁器が全体の 59.78%を占めており、またその中でも青花が大部分という特徴がある。第 233  $\sim$  236 図には 1 区  $9 \cdot 10$  トレンチ出土の陶磁器の主なものを集成したが、II 層や遺構出土の遺物も含めた。

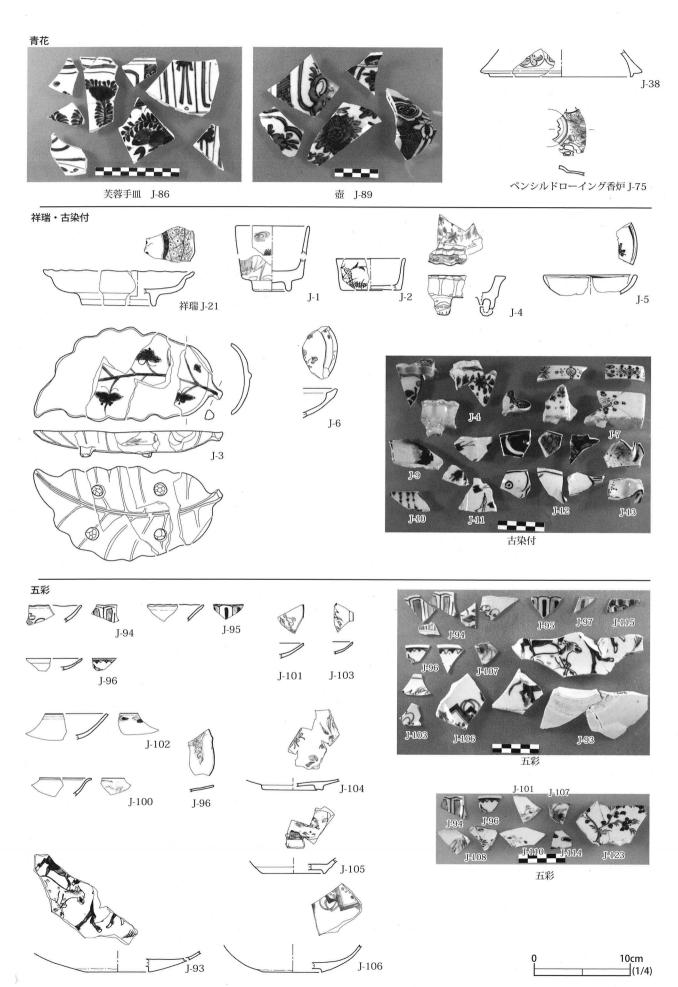
第 234 図 1 区 9・10 トレンチ出土の外国産陶磁器 (2) 青花・古染付・祥瑞・五彩

古染付、祥瑞などの茶器が含まれる。古染付蝶文葉形皿 (J-3) は長さ 20cm と推定され、木の葉を模した型作りの変形皿で、青料で線描きされた葉脈に蝶がとまった図柄である。裏面には葉脈が浮き彫りされ、四足の脚が付く。縁部分や底部に釉の剥げた「虫喰い」がみられ、数客分の破片が出土している。祥瑞変形皿 (J-21) は、口径約 16cm、稜花の変形皿で、口紅を巡らす。縁には鮮やかな青料で、卍・花菱の幾何学繋ぎ文を、見込には蔓草を描く。外面は青料が刷毛で塗り掛けられ、高台は釉を削り落とし露胎にする。

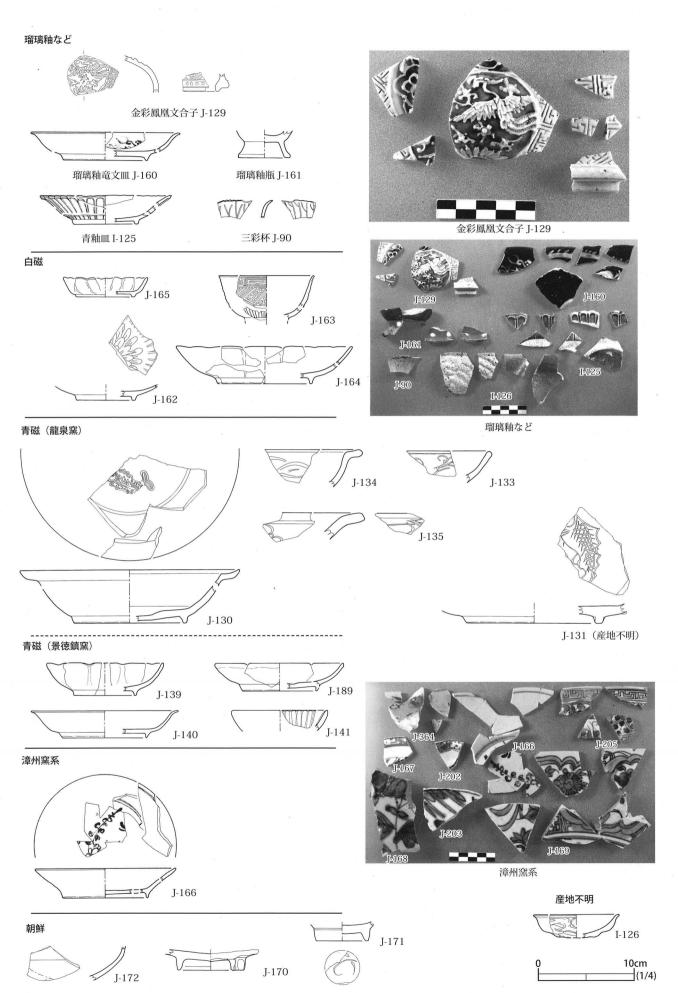
第 235 図 1 区 9・10 トレンチ出土の外国産陶磁器 (3) 瑠璃釉・白磁・青磁・漳州窯系・朝鮮など

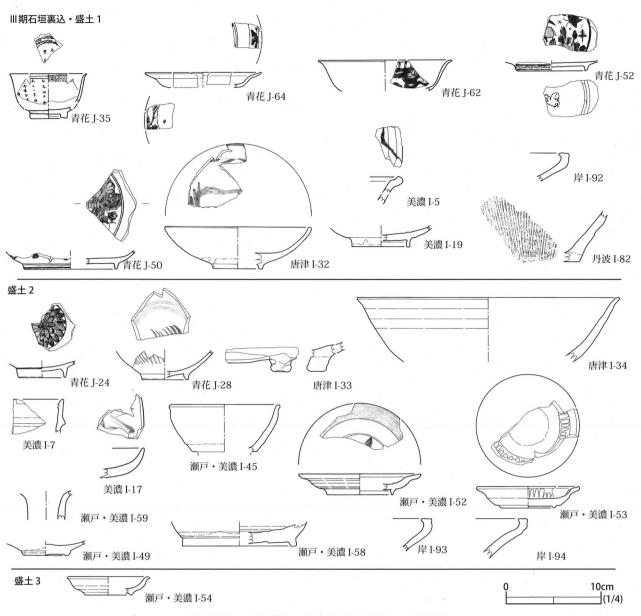
第237図 石垣裏込・盛土などから出土した陶磁器

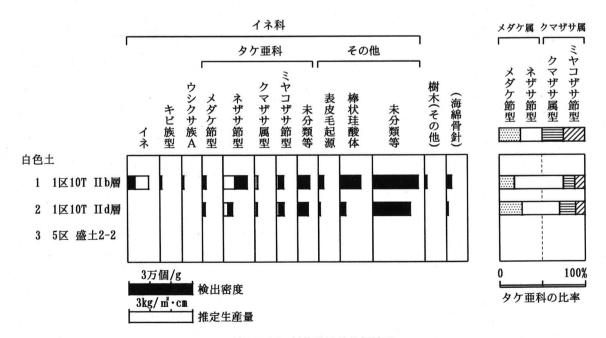
第 251 図 植物珪酸体分析結果

グ / エイザンルー	(70)			
Γ	メダケ節型	Pleioblastus sect.Medake	18	27	
1	ネザサ節型	Pleioblastus sect.Nezasa	59	45	-
ı	クマザサ属型	Sasa(except Miyakozasa)	12	18	
1	ミヤコザサ節型	Sasa sect.Miyakozasa	12	11

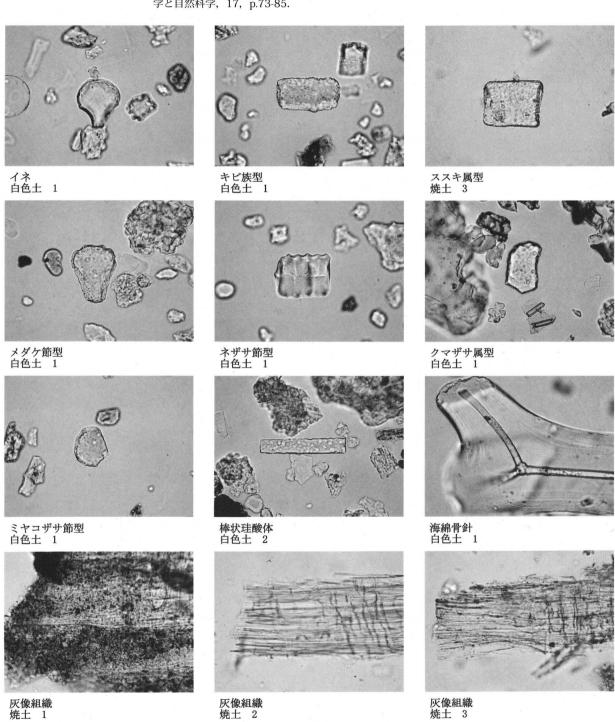
第 252 図 植物珪酸体の顕微鏡写真

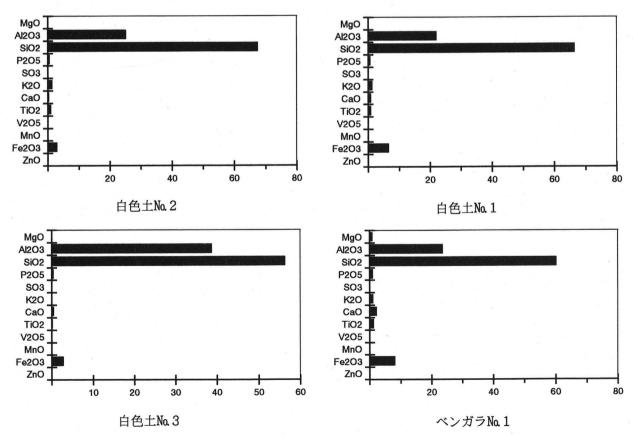
第 254 図 蛍光 X 線分析結果グラフ(wt%)

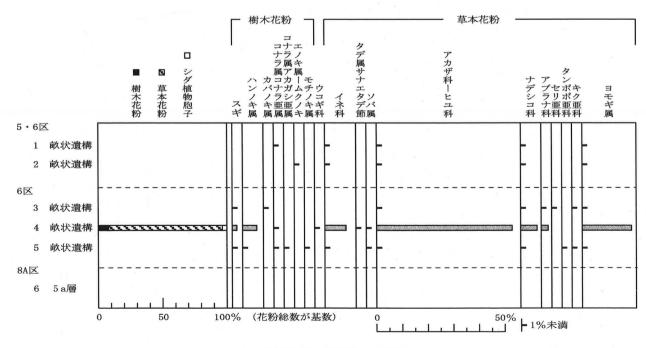
第 256 図 花粉ダイアグラム

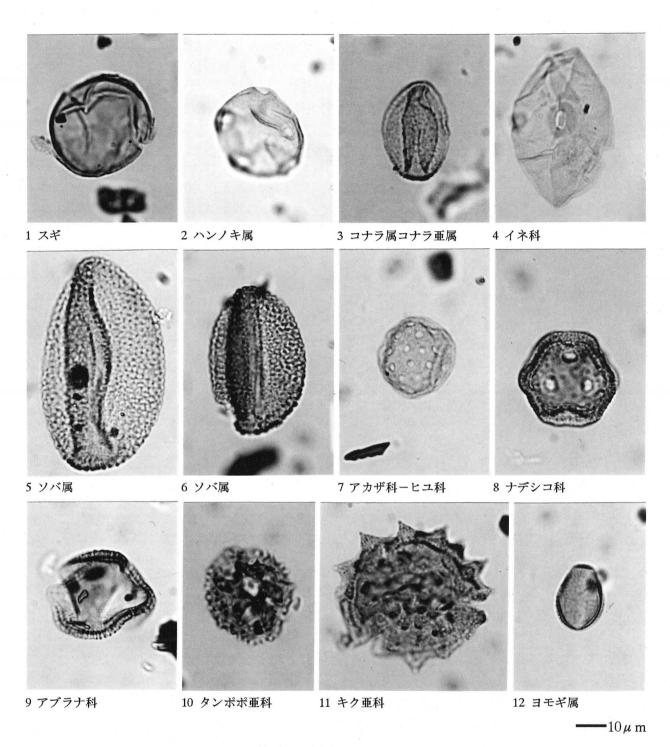
第 257 図 花粉の顕微鏡写真

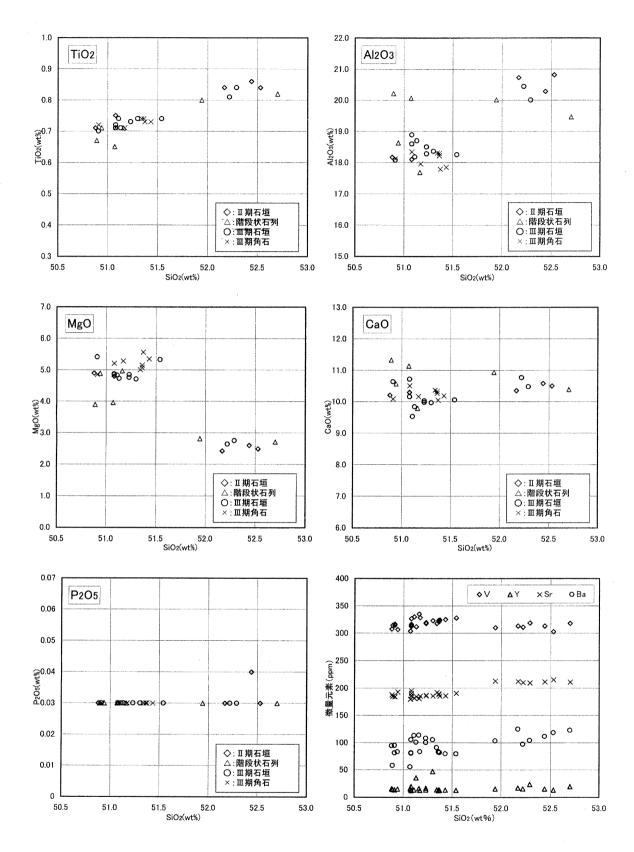
第 258 図 SiO<sub>2</sub> - ノルム鉱物重量比の相関図 (1)

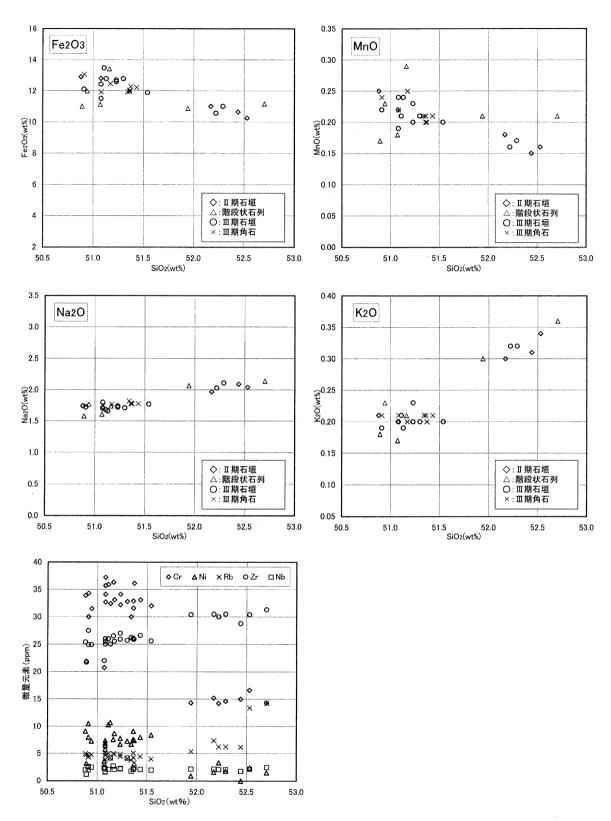
第259図 SiO2-ノルム鉱物重量比の相関図(2)

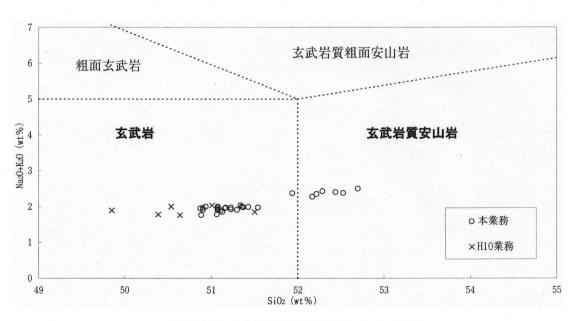
第264図 仙台城石垣石材のアルカリ・シリカ図

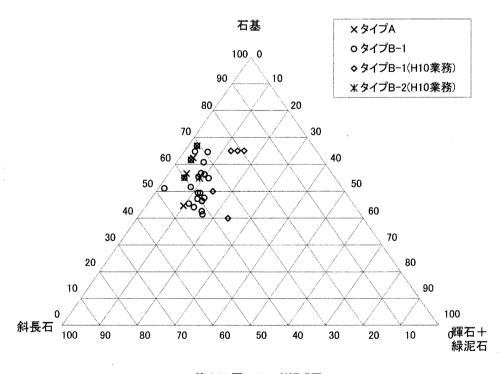
第 266 図 モード組成図

しかし、目視によるタイプ分けを行うときの特徴の一つとしては輝石等の斑晶量が手がかりとなると思われる。 区分された結果を石基 - 斜長石 - 有色鉱物(輝石+緑泥石)のモード組成で表したものを第 266 図に示す。

この結果、タイプごとに明瞭には分かれなかったものの、タイプAは輝石、緑泥石などの有色鉱物が少ないことが示された。

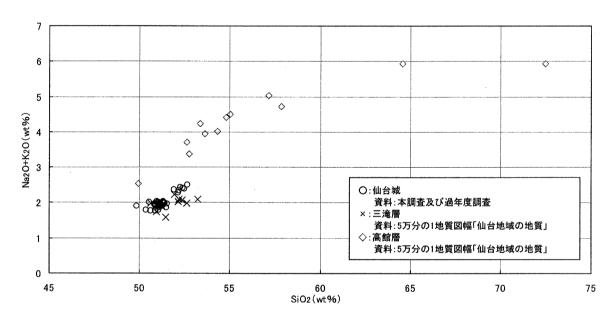
第 268 図 アルカリ (NaO2+K2O) - シリカ (SiO2) 図

第268図には、仙台城石垣の石材が三滝層起源であると考えることが極めて妥当であることが示されている。

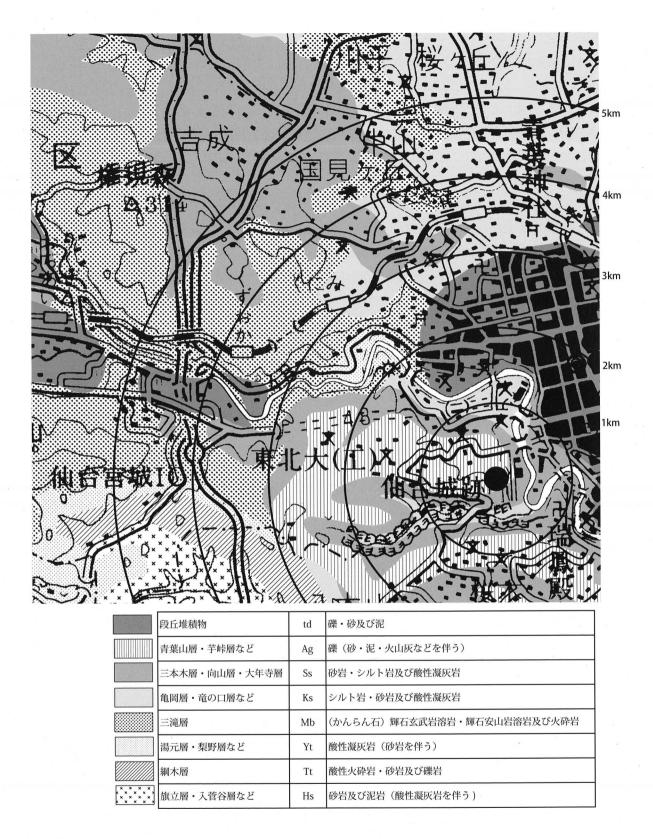
第 269 図 仙台城跡周辺の地質図(縮尺 1/50,000)

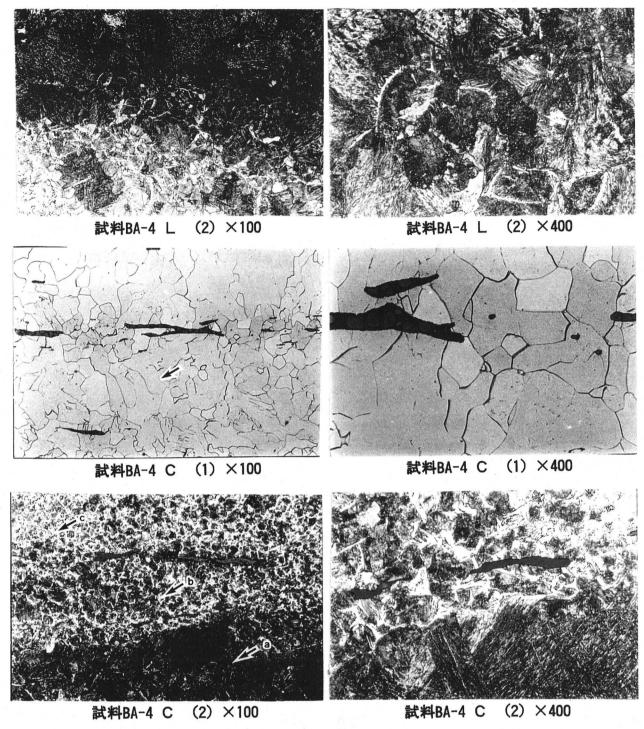
第276図 試料 BA-4-1 の組織写真(2) 矢印は硬さ試験(C方向切断面)測定位置

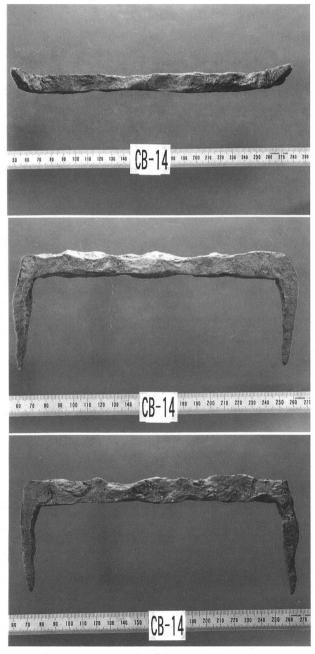
第 277 図 試料 CB-14 外観写真

- ①鎹 CB-14-1 は、鉄鉱石を原料としている可能性が 高い。
- ③ ″ 異種の鉄を重ねて鍛冶(鍛造)加工し製作されている。
- ④ ″ 鍛冶加工後急冷されている。
- ⑤ // 鎹の爪部にも滲炭は行われていない。

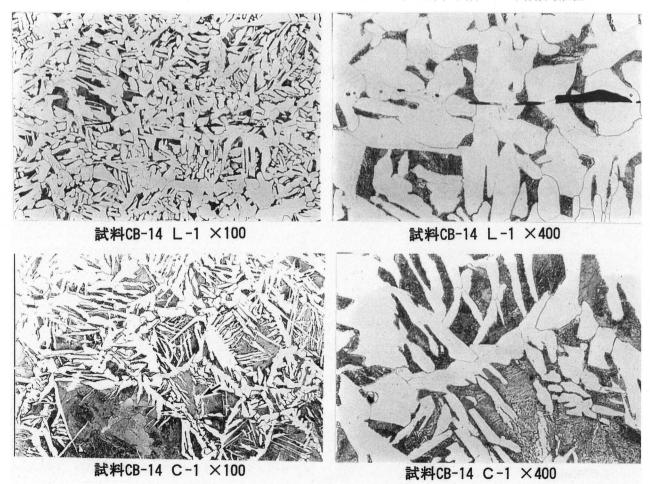
第 281 図 試料 CB-14 の組織写真(1)

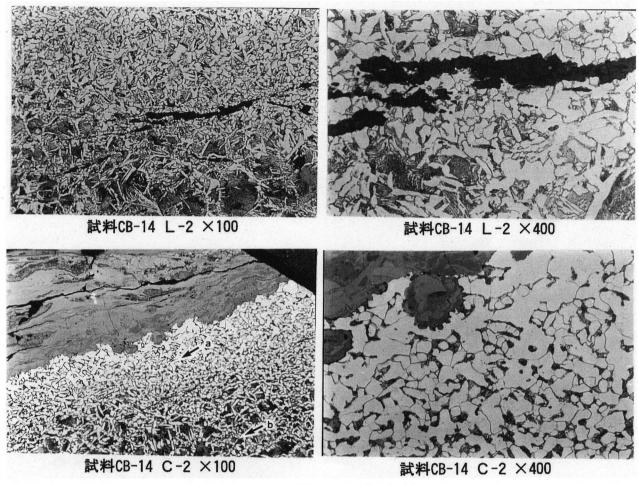
第282 図 試料 CB-14 組織写真(2) 矢印は硬さ試験(C方向切断面)測定位置

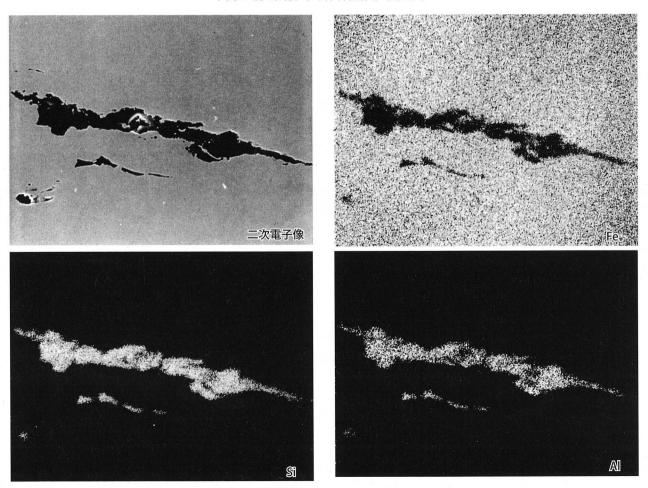
第 283 図 試料 CB-14 EPMA による面分析結果 (1)

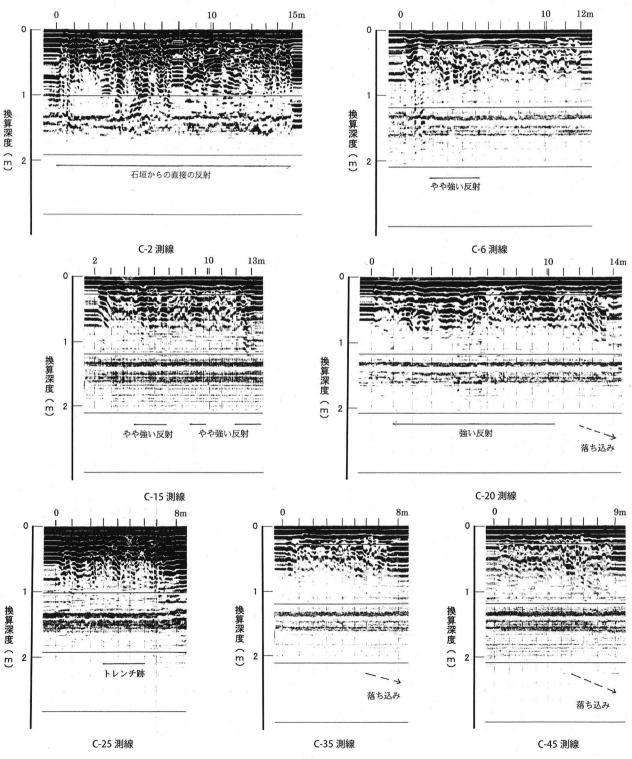
第287図 C区地下レーダー記録(一部)

$C-8 \sim C-16$  測線および  $C-21 \sim C-31$  測線に見られる地表直下の強い反射あるいは落ち込み状の反応は、トレン チ調査の跡を捉えたものと推定される。

なお、調査区内には所々に局所的な強い反射が捉えられているが、これらはある程度の大きさを持つ石あるいは 瓦などが埋没している可能性が考えられる。

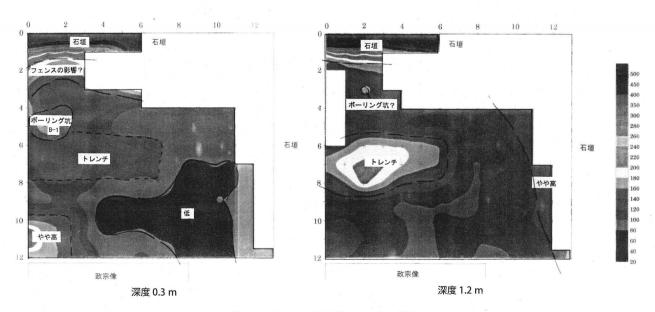
第288 図 C区比抵抗マッピング結果

なお、調査区の東端で、南東一北西方向に延びる周囲よりもやや高い比抵抗帯(150  $\Omega-m$  程度)が見られる。 地下レーダー探査の結果と比較すると、外側の曲輪造成跡あるいは石垣造成跡と推定した範囲に対応している。

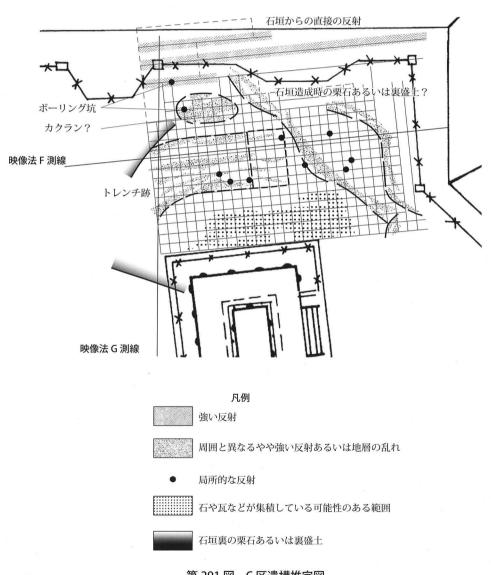
第 291 図 C 区遺構推定図

また、今回の調査では、本丸平坦部に埋没していると推定される地中の石垣らしき反応を捉えることはできなかっ た。今後の探査の方針としては、本丸面を掘り下げていく段階で、地下レーダー探査(深度 1~2m 程度までの把握) あるいは比抵抗影像法(深度 7m 程度までの把握)を実施すれば、地中石垣の位置を発掘前に確認していくことが できると考える。
