仙台市文化財調査報告書第297集

仙台城跡 6

—平成17年度 調査報告書—

仙台市教育委員会

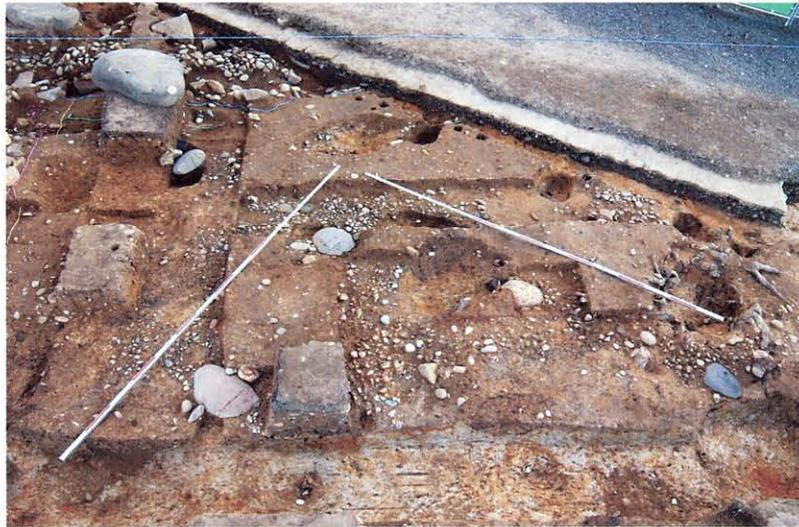
12次 礎石建物跡検出状況（北から）

大広間雨落ち溝跡北辺の北3mの箇所礎石建物跡を1棟検出した。礎石は計4基がL字型に検出され、柱間は1.48～1.54mである。礎石の周囲には、粘質土の上面に径5～30mm程度の玉石が敷かれており、検出層位やその平面分布から礎石建物跡に伴うものと考えられる。この玉石敷きと雨落ち溝跡掘り方の切り合い関係から、礎石建物は大広間跡に先行するものと考えられる。大広間に関連した成果としては、礎石根固め跡を1基検出した他、雨落ち溝が藩政期において改修を受け、それと同時期に雨落ち溝跡に直交する暗渠状遺構が形成されるなど、大広間周

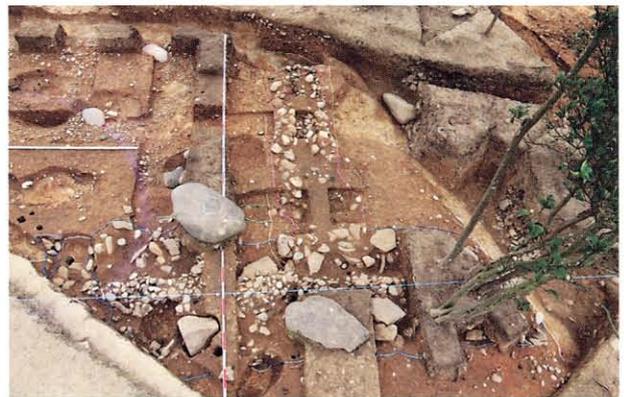
12次 KS-53（雨落ち溝跡）・KS-353（暗渠状遺構）
検出状況（から）

・KS-53雨落ち溝跡 今回の調査では、北辺の東半部を検出した。縁石はほとんど抜き取られており、両縁石の間に充填されていた玉石のみが東西方向に帯状をなして検出された。今回の調査では、雨落ち溝跡が藩政期に改修を受け、少なくとも2段階の変遷を示す事が確認された。以下、古段階、新段階の順に記述する。

・KS-353暗渠状遺構 KS-353は、KS-350廃絶後その直上につくられた暗渠状遺構である。KS-350と同様雨落ち溝跡に直交し南北方向に延びるが、暗渠をつくる礫はKS-251の直前で見られなくなる。検出面は、雨落ち溝跡（新段階）と同じⅢa層上面である。掘り方は、幅約90cm、深さ約30cmで確認された長さは370cmである。断面形は皿状を呈する。掘り方内に一度土を入れた後、径10～18cmの円礫を帯状に2列配し、間の一段低い部分に径3～5cmの小形礫を充填している。遺物は、鉄釘、古銭などが出土している。また、一段低い部分には土層の堆積がみられ、堆積時における水流の有無などを調べるため土壌サンプルの珪藻分析を行った（5. 理化学分析参照）。

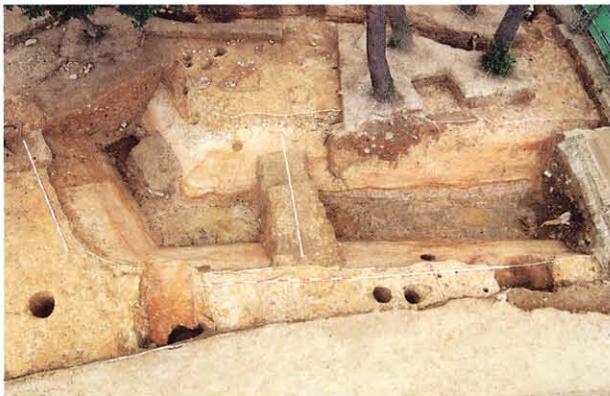
12次 KS-251（近代溝状遺構）検出状況（北から）

- ・KS-251 大広間跡を一部壊しながらその北側にみられる大規模な溝状の遺構である。検出面はⅢ層上面である。これまでの調査成果から、全長は約90mに及び全体形は両側が開いた「コ」字状をなす。規模は上端幅4m、下端幅1mで深さは約1.6mである。埋土は7層に分かれるが、このうち5～7層は底面および壁面に薄く堆積した自然堆積層である。その後、人為堆積層である1～4層により、比較的短期間で埋没したものと考えられる。なお、大広間雨落ち溝跡と交わる部分では、埋土直上にⅡk層の堆積が確認されている。Ⅱk層は大広間の礎石や雨落ち溝の縁石を抜き取った後、その窪みを埋めた盛土である。遺物は、鉄釘、銅釘、瓦、陶磁器などが出土している。このうち特に注目されるのは、底面近くから出土した2点の磁器皿である。その特徴から幕末から明治時代前半に属する。
- ・KS340 礎石建物跡の礎石No.1とNo.2の中間部分から検出された焼土遺構である。検出面はⅢa層上面である。平面形は楕円形で、規模は長軸112cm、短軸65cm、深さ30cmである。壁面は1～2cmの厚さで焼土化している。埋土中には炭化物層がみられる。遺物は江戸式の軒椀瓦や幕末～明治時代以降と思われる磁器碗が出土した。
- ・KS-341 KS-340の南1mで検出した焼土遺構である。平面形は楕円形で、規模は長軸110cm、短軸60cm、深さ14cmである。壁面は1～2cmの厚さで焼土化している。埋土中には多量の礫、炭化物がみられる。遺物は磁器碗が出土した。

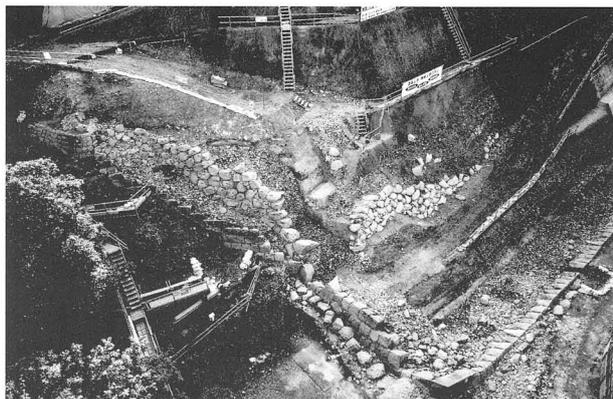
第6図 本丸北壁石垣北東角部
旧石垣（Ⅰ・Ⅱ期）検出状況（北東から）

石垣解体に伴う発掘調査により、現存石垣（Ⅲ期石垣）背面より二時期にわたる旧石垣（Ⅰ期・Ⅱ期石垣）が検出され、石垣基部の調査や石垣断面構造の記録化により、Ⅰ期からⅢ期までの石垣の変遷や構造を確認した。石材調査では各種の刻印や朱書、墨書などを多数検出し、矢穴や石材加工技術の変化も確認している。石垣は表面の「石積み」様式の変化とともに、背面の土木工法の変容が顕著であり、発掘調査で石垣背面の土木工事の痕跡を考古学的な手法によって層位的に精査し、盛土の重複関係や採集遺物の分析からみた石垣変遷を、文献調査との照合により大別している。築城期には、旧地形や中世山城「千代城」の縄張りを利用して斜面を切り土しながら石垣を構築（Ⅰ期）し、地震によりこの石垣が倒壊した後、築城期の石垣形状を一新する修復工事が行われて石垣が再構築（Ⅱ期）され、その後の地震によりこのⅡ期石垣も倒壊し、現存石垣に全面改築（Ⅲ期）されたとして検討を重ねている。（註7）

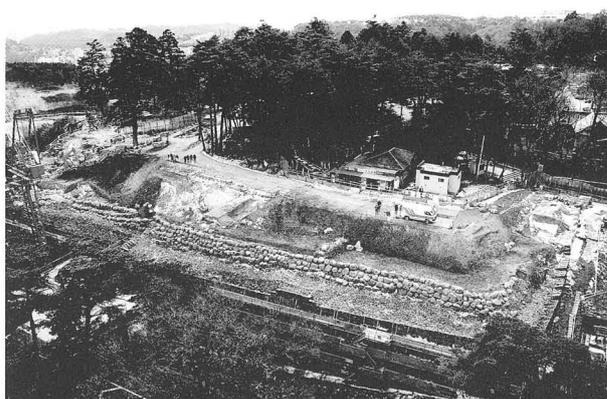
第7図 本丸北壁石垣背面
階段状石列検出状況（北西から）

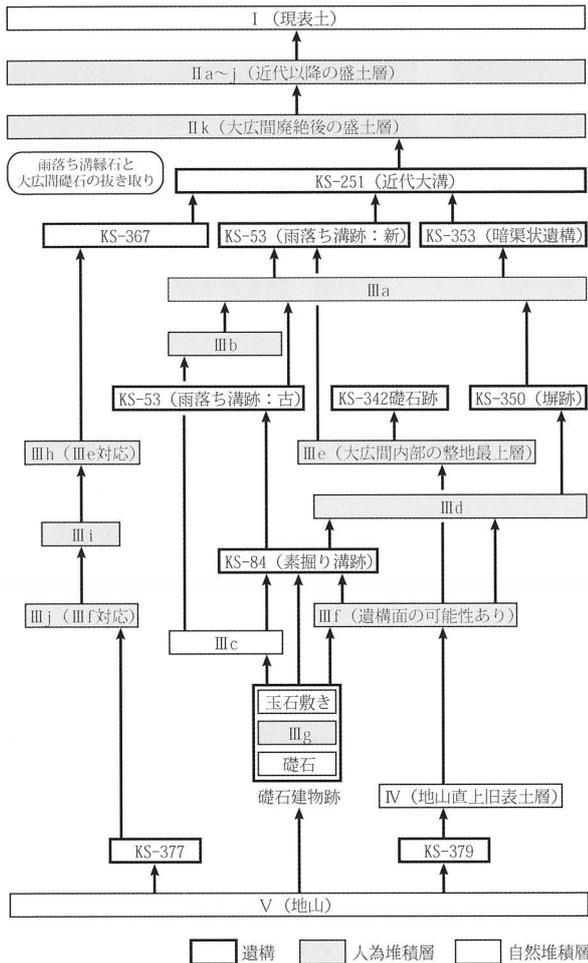
第13図 層序概念図

基本層は、Ⅰ層（現表土）、Ⅱ層（近代以降の整地層）、Ⅲ層（近世の整地層）、Ⅳ層（地山直上の旧表土層）、Ⅴ層（地山）に大別される（第4表、第13図）。以下、Ⅱ層より概要を記す。

Ⅱ層はa～k層に細分した。このうちⅡa～Ⅱj層は、KS-251（近代溝状遺構）埋没後の凹地に堆積した土層で、黄褐色の人為堆積層と褐色の自然堆積層とが互層をなしている。Ⅱk層は、大広間の廃絶からKS-251の掘削及び埋没の

III層はa~j層に細分した。IIIa層は近世期の最も新しい盛土層で、その上面はKS-53(雨落ち溝跡:新)やKS-353(暗渠状遺構)の検出面である。KS-251(近代溝状遺構)が掘られ、II層が堆積するまでは、この面が地表面であったと考えられる。IIIe層は大広間跡内部の整地最上層で、KS-53(新)に切られるがKS-53(古)との前後関係は不明である。大広間跡北東側周辺に分布するIIIh層は、このIIIe層に対応する。IIId層は、その上面がKS-350(堀跡)の検出面である。IIId層とKS-53(古)の前後関係は不明だが、いずれもKS-84(素掘り溝跡)より新しい。また、IIId層は大広間跡の外側に分布しているため、IIIe層との前後関係は不明である。

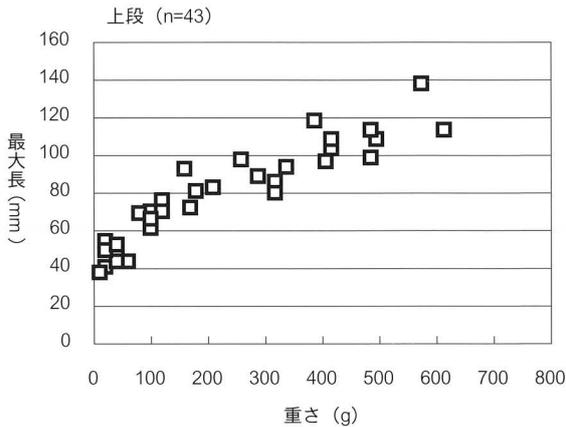
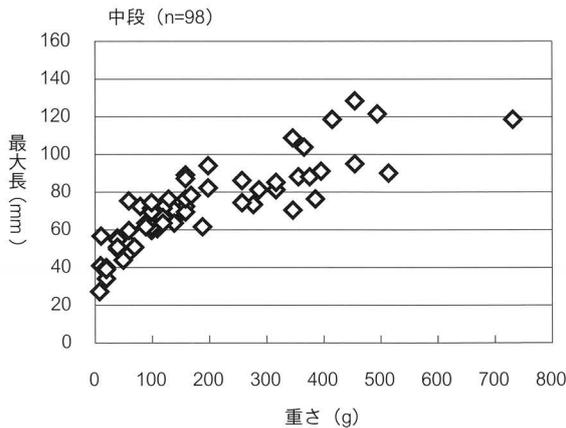
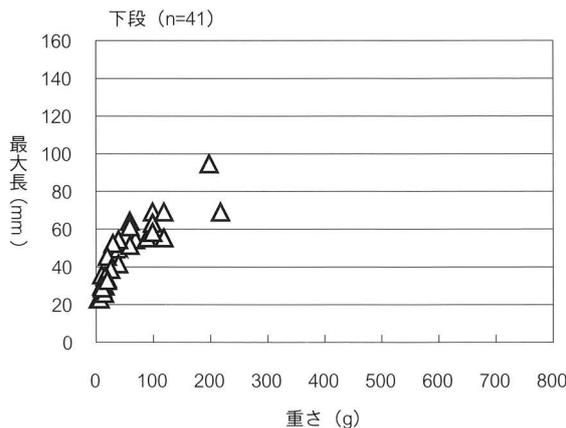
第16図 KS-53礫サンプル最大長・重さ相関グラフ

今回の調査では、雨落ち溝の構築時に入れられた玉石について、上層と下層でその大きさに違いが見られるか否かを検証するため、玉石のサンプリングを行った。サンプリングは、断ち割りを行った約40cm角の範囲から上、中、下の3段に分けて実施し、それぞれ最大長及び重量を計測した。分析の結果、下段では重さ120g、最大長70mm以下の小形礫が多く、対して上段では分布の集中が見られず、より大型の玉石を一定量含んでいる事が明らかとなった。また中段は上段に近い分布範囲をみせるが、下段と同様小形礫の集中が見られ、上段から下段に向けて、より小形の礫が増加してゆく傾向が指摘される（第16図）。

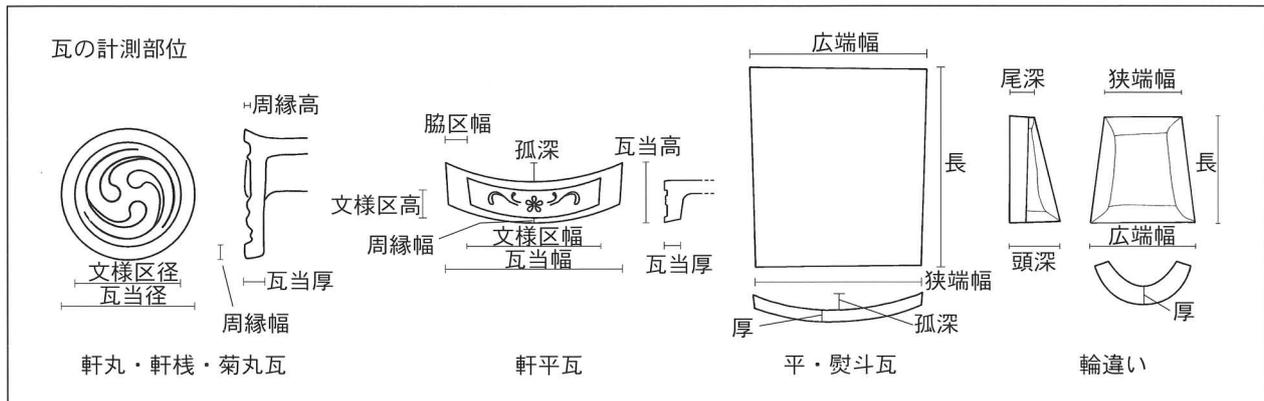
第32図 瓦計測部位模式図

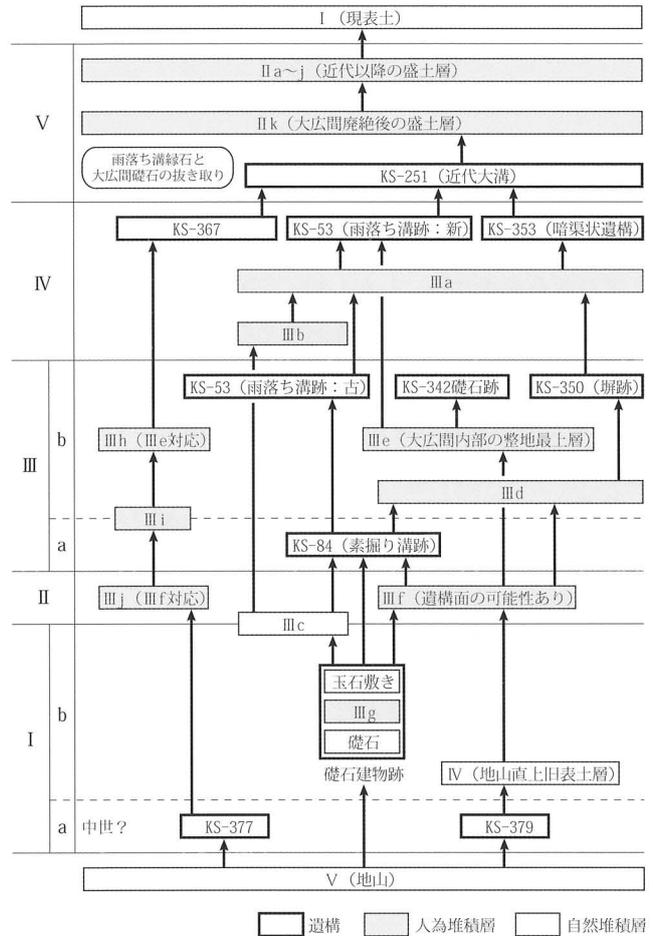
第33図 主要検出遺構変遷案

(III期) KS-53(古)が形成される段階である。KS-84(素掘り溝跡)については、一段階古い可能性もあるため細分したが、その埋土の特徴から比較的短期間の内に埋没したとみられ、雨落ち溝跡と相似の平面プランを持つ事から、両者は大広間建設に関わる一連のものであった可能性が高い。

KS-53(古)の掘り込み面は今回確認できなかったが、IIIe層上面である蓋然性が高い。根拠の一つは、IIIe層上面と雨落ち溝跡縁石上面のレベル差である。これまでの調査により、雨落ち溝跡南辺部では雨落ち溝跡から建物跡内部に向かって縁側部分、座敷部分と階段状にレベルが上がっていく事実を確認している。KS-53(新)では、大広間北側への盛土(IIIa層)に合わせてレベルが上がっており、改修前のKS-53(古)では南辺部と同様本来15cm程度のレベル差があったものと考えられる。これに関して、KS-53(古)の埋土上層から検出された平坦面をもつ石材は、本来雨落ち溝の玉石が入る部分に接した面が二次的加工により直線状に整形され、更には石材上面の傾きを調節するように、石材の直下に小型の石材が詰められていた事から、雨落ち溝古段階の縁石であった可能性が高い。この石材上面のレベルは115.478mで、今回の調査区内におけるIIIe層上面の平均レベル115.650mと差は約17cmとな

（Ⅴ期）大広間の廃絶以降をⅤ期とした。KS-251（近代溝状遺構）やⅡ層が含まれる。KS-251は、大広間廃絶後に形成された中でも最も古い遺構である。遺構の時期に関しては、底面近くから明治前半に属する磁器皿が2点出土している。また遺構の壁面に接して大広間の礎石とみられる石材が検出された事や大広間礎石や雨落ち溝縁石の抜き取り後の盛土層であるⅡk層が、KS-251がほぼ埋没した直後に堆積している事から、一般に明治7～8年頃といわれる大広間破却から遠くない時期に形成されたものと考えられる。

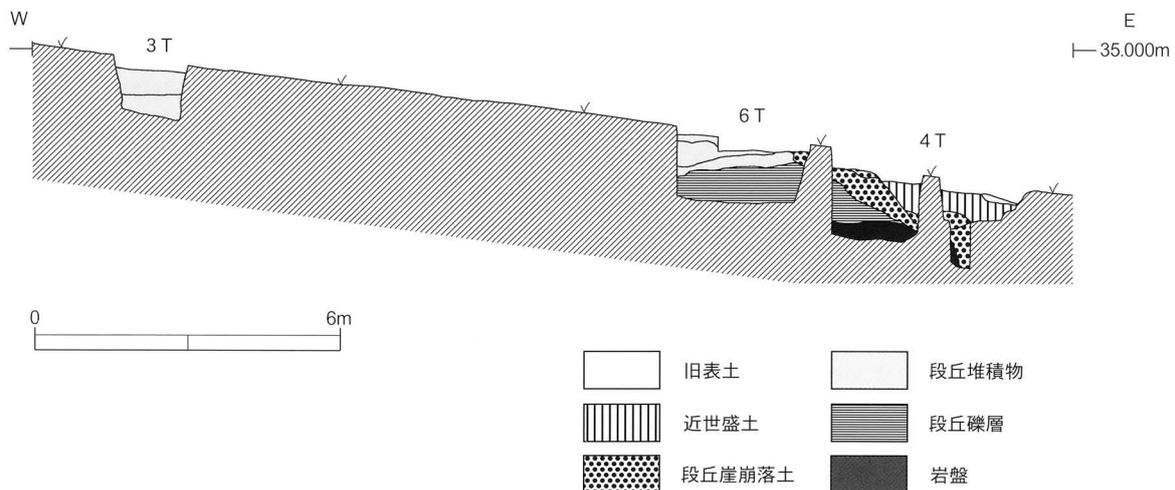
第38図 土塁裾部基本層断面図

Ⅱ層は、第4トレンチから検出された石組側溝を最終的に埋めた盛土層である。Ⅲ層は石組側溝の底部がコンクリートにより補強された後堆積した旧表土層である。このコンクリートの存在は、石組側溝が近代以降もある程度機能していた事を示している。現在、石組側溝はそのほとんどが片側の縁石のみ残っている状態で、ある時期大規模な路面の削平があった事を示している。Ⅲ層からⅡ層が堆積する間にこの削平工事が実施されたものとみられる。Ⅳ層は石組側溝構築以前の盛土層で、近世期に属する。径1～5cmの礫や炭化物を含む砂質シルトで、原地形の傾斜に沿って東に向け厚く堆積する。調査区内で確認された層厚は最大で110cmである。石組側溝はⅣ層上面より構築されたものと考えられる。

Ⅴ層は段丘崖の斜面上に堆積した砂質シルト層で、崩落土とみられる。2層に細分した。Ⅵ層は暗褐色の砂質シルト層で、トレンチ北半部では段丘礫層（Ⅸ層）の直上に堆積しており、旧表土層とみられる。Ⅶ層は段丘礫層を切って岩盤（Ⅹ層）の直上に堆積する崩落土で、4層に細分した。このうち特に最下部のⅦd層は、黒褐色の砂質シルト層で一部Ⅸ層の巻き上げが見られる事から、段丘崖形成後の旧表土層と考えられる。Ⅷは下町段丘面を構成する段丘堆積物で、黄褐色又はオリーブ褐色の砂礫層を主体とする。6層に細分した。このうち、Ⅷa・Ⅷb・Ⅷc層は第6トレンチ、Ⅷd・Ⅷe・Ⅷf層は第3トレンチでそれぞれ確認されたが、両者の前後関係については不明である。互いに連続する可能性もあるが、土質及び土色等の違いから今回の調査では個別に層名を付けた。なお段丘礫層直上のⅧb層・Ⅷc層については、水成堆積を示すラミナ状の構造が顕著に認められる。Ⅸ層は下町段丘面の基底礫層と考えられる。岩盤直上に堆積しており、Ⅶd層に切られ第4トレンチのベルト東側では確認できない。層厚は120cm以上で、その上面は西側へ緩やかに傾斜する。第3トレンチで、対比される礫層は確認できない。Ⅹ層は、凝灰岩もしくはシルト岩と思われる岩盤である。第4トレンチでのみ確認した。調査区西半では、緩やかな起伏を持ちながらもほぼ水平に堆積するが、東半では東側への急な落ち込みを確認した。

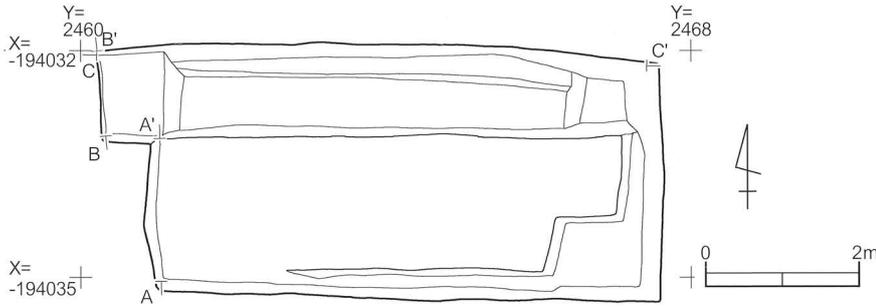
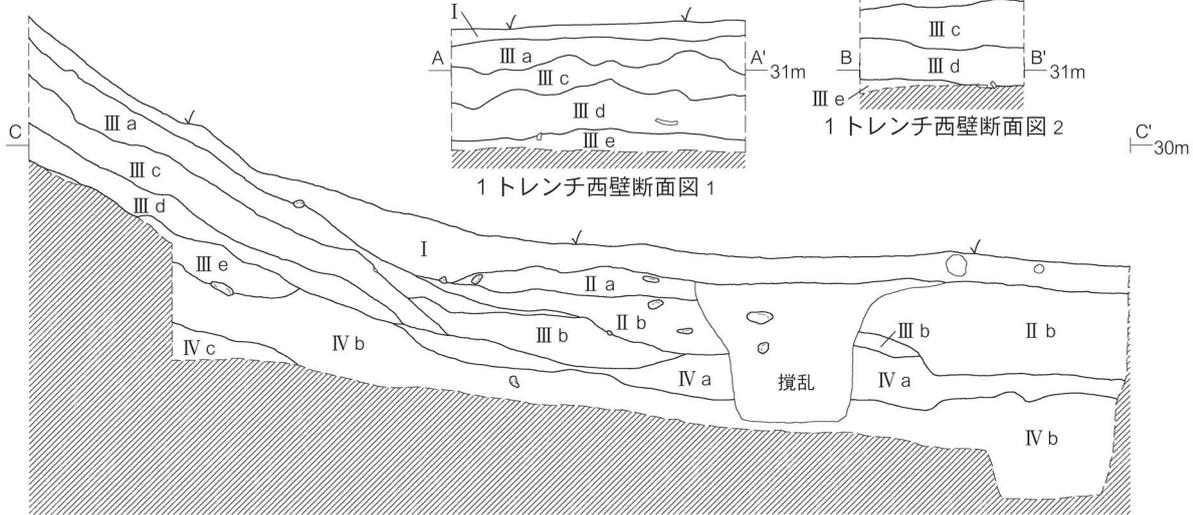
第39図 埋没堀跡：1トレンチ遺構平面図（1/100）・断面図（1/50）

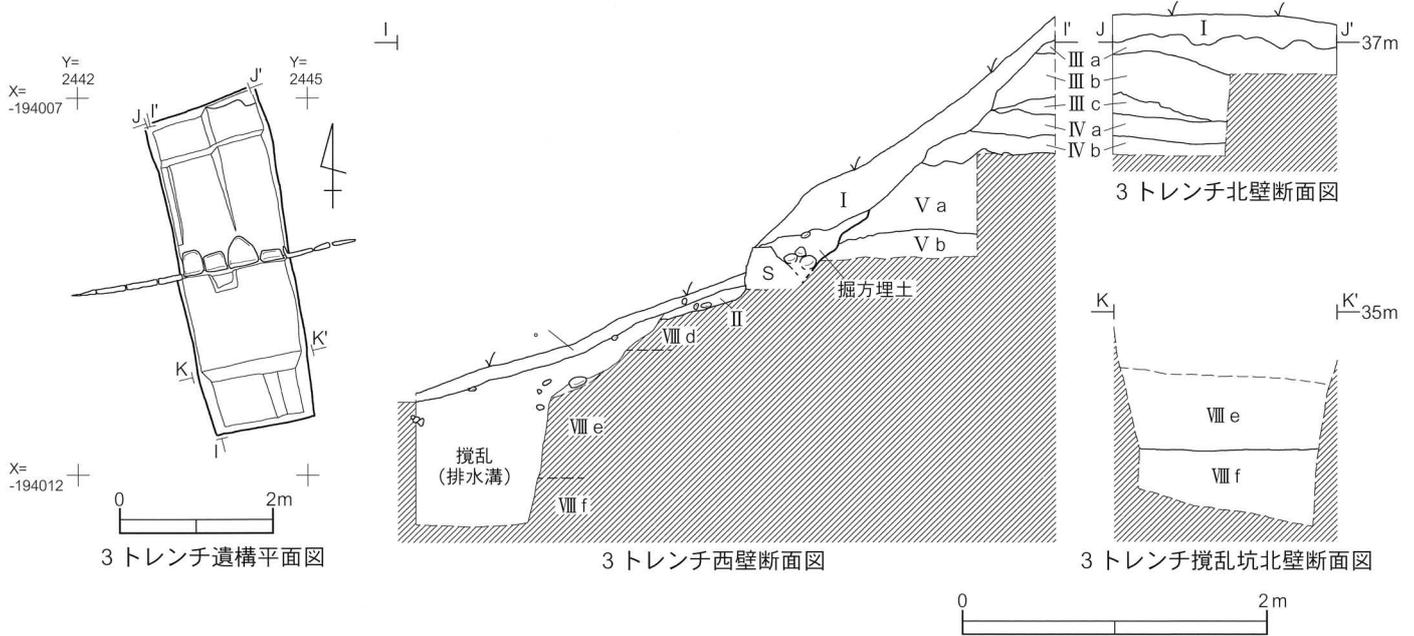
第41図 土塁裾部：3トレンチ遺構平面図（1/100）・断面図（1/50）

第3トレンチの断面観察により、版築状の積み土を確認した。層厚は約3.5mである。また積み土の直下で土塁構築以前の旧表土(IV層)が確認された。この旧表土より下の石組側溝までは、旧地形の斜面を利用したか、地山の削り出しにより形成されたと考えられる。土塁積み土から遺物の出土は見られなかった。

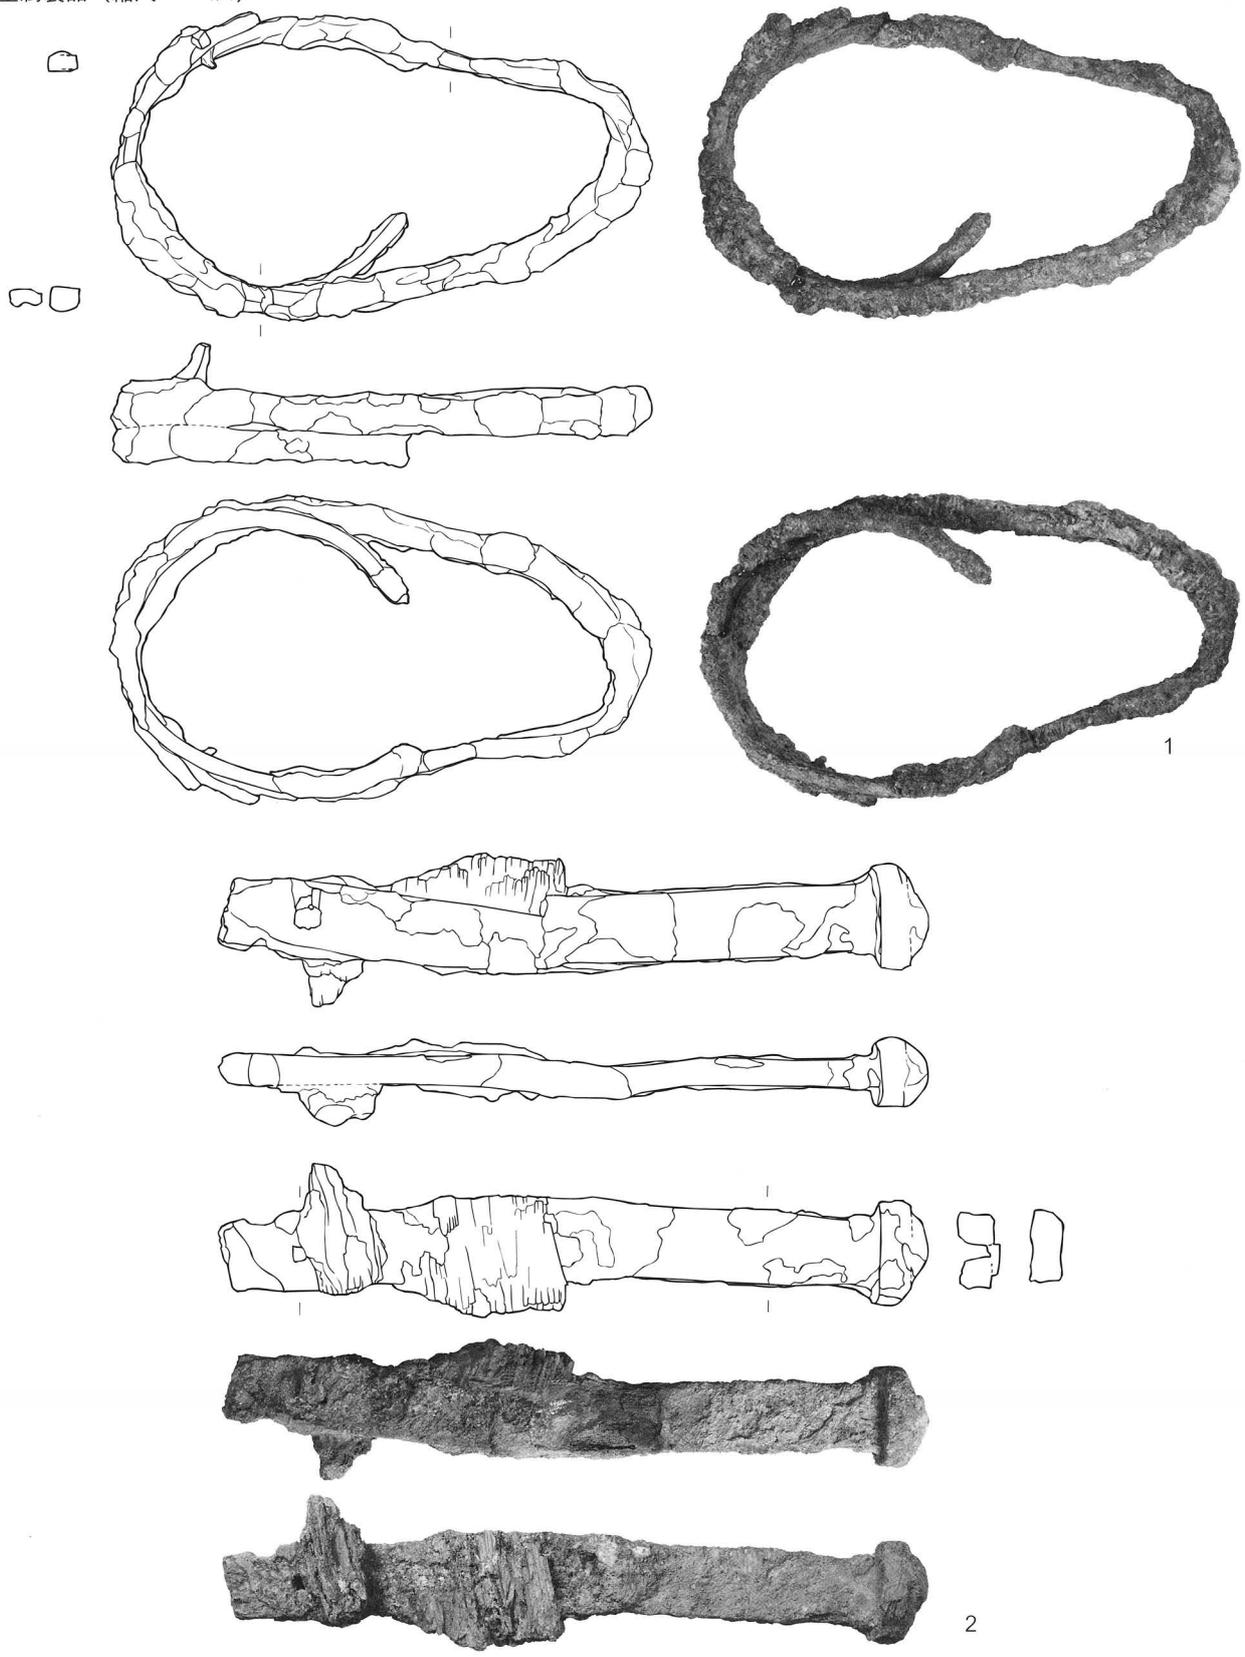
第45図 出土遺物写真・実測図 1

10点出土した。このうち、埋没堀跡の落ち際より並んで出土した鉄製品2点を図示した（第45図1・2）。第45図1は輪状の製品で、平面形は図の左側が大きく膨らむ楕円形を呈する。全長285mm、幅163mmで重量は709gである。片側部分では断面16×8mmの素材が2本組合され、段を成す形となっている。第45図2は断面36×16mmの棒状の製品である。全長371mmで全体がやや「く」の字に折れ曲がった状態である。破損は無く、右端には柄状の造り出しが見られる。また左端部には約4mm角の孔が見られる。左半部には木質の残存が両面でみられる事から、木材を組合せた製品であった可能性が高い。この2点については用途、年代共に不明であるが、出土層及び地点から判断して堀跡が埋没する前後に廃棄されたものと考えられる。

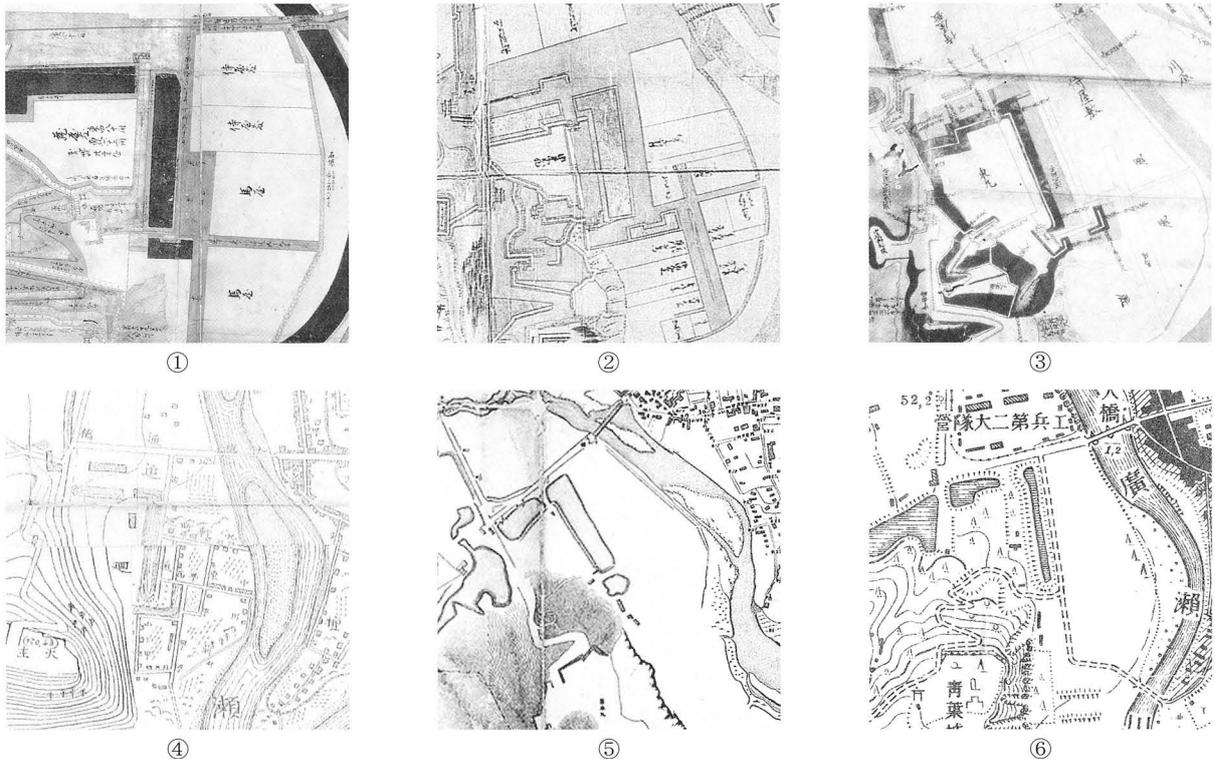
①奥州仙台城絵図（正保2・3年〔1645・46〕）（財）齋藤報恩会蔵
 ②仙台城下絵図（寛文4年〔1664〕）宮城県図書館蔵
 ③奥州仙台城并城下絵図（天和2年〔1682〕）宮城県図書館蔵
 ④櫻臺区及近傍村落之図（明治15年〔1882〕）仙台市博物館蔵
 ⑤仙台市全図（明治26年〔1893〕）
 ⑥仙台市地形図（明治38年〔1905〕頃）

第48図 絵図・地図からみた堀の変遷
