仙台市文化財調査報告書第49集

# 仙台市文化財分布調査報告 I

近世社寺建築調査概報  
仙台市郡山の民俗

仙台市教育委員会

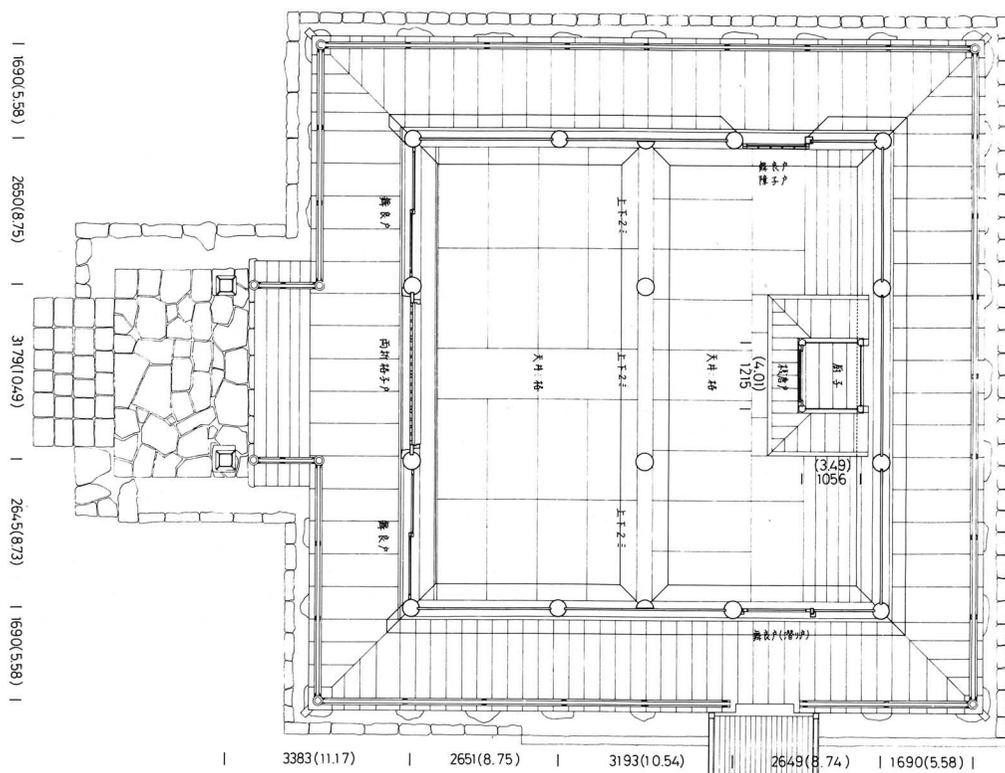
平面図

大満寺	曹洞宗	仙台市向山四丁目4-1	虚空藏堂	万治2 (1659)	<p>○ 棧瓦葺方形造屋根を有する三間四方(8.5m四方)に一間の向拝と四周に</p>	57.6.9

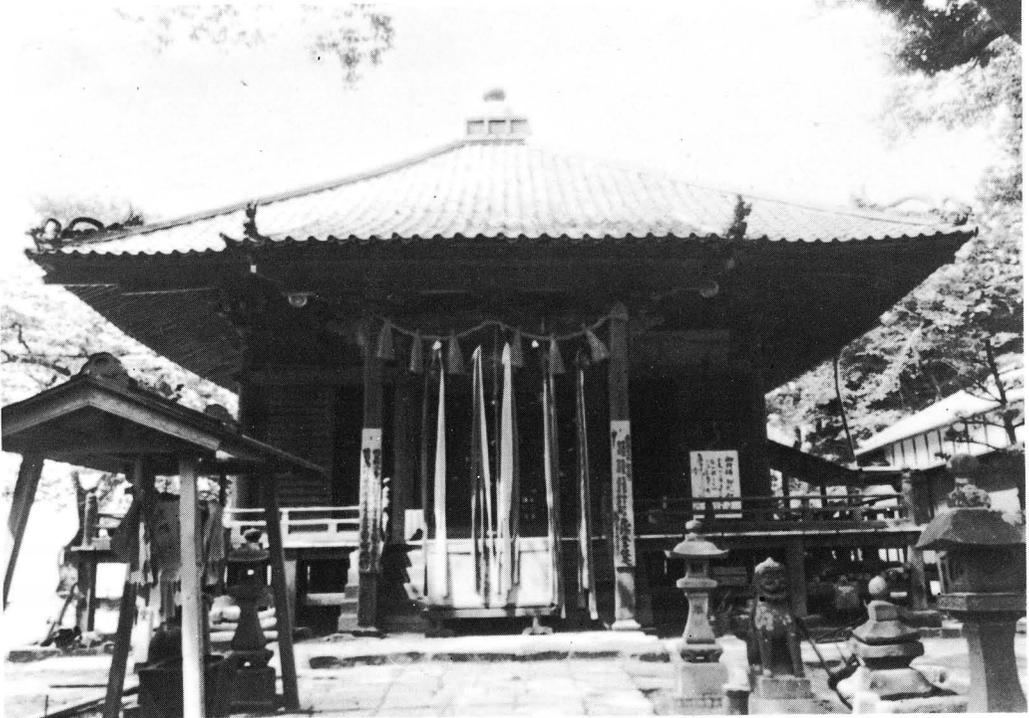
写真5 虚空藏堂正面

寺社名	宗派	所在地	建造物	建立年次	構造・形式・解説・由来その他	調査日
					4尺の浜縁が付く。 ※寺は、はじめ龍川院頭塔大満坊として青葉山にあったが、仙台開府の折経ヶ峰へ、仙台藩二代藩主伊達忠宗廟感仙殿の建設に際し、現在の愛宕山に移設される。なお、堂宇は戦災により虚空藏堂をのぞき尽く焼失し、現在の堂宇は戦後の建築である。	
昌繁寺	浄土宗	仙台市新坂町13-1	山門  観音堂	江戸後期  江戸後期	○棧瓦葺切妻造屋根を有する一間一戸(3.75×2.6m)の四脚門で、観音開きの棧唐戸の扉及び、両脇に袖塀が付く。 ○棧瓦葺方形造屋根を有する二間四方(3.65×m四方)の仏堂で、一間の向拝が付く。 ※寺は宝永5年(1708)、天保9年(1838)安政元年(1854)の三度にわたる火災をうけ、また、明治32年の強風による被害をうけ、現存する近世建築は山門・観音堂のみである。	57.6.10
光西寺	真言宗 智山派	仙台市四郎丸字落合	観音堂 (落合観音堂)	寛永4 (1627)	○宮城県指定有形文化財(昭44.8.29指定) ○堂葺入母屋造屋根を有する3間四方(6.25m四方)の仏堂で、一間の向拝が付く。(資料II) ※元来、大善院という修験道の寺院の付属仏堂として建立されたもので、大善院の廃寺後、光西寺付属となる。	57.6.11
仏眼寺	日蓮正宗	仙台市荒町35	本堂  山門	嘉永2 (1849)  嘉永2 (1849)	○棧瓦葺入母屋造屋根を有する5間×7間(15.43×15.43m)の仏堂で、一間の向拝が付く。 ○昭和50年に修理が為され、屋根葺替及び天井の張替が行なわれた。 ○本瓦葺切妻造屋根を有する三間一戸(6.12×2.48m)の薬医門で、観音開きの扉及び、両脇に袖塀が付く。 ※寺は寛永13年(1636)、弘化4年(1847)の火災で焼失し、現堂宇はその後のものである。ただし、本堂は、昭和50年の修理の際、木組に新材(嘉永2年の建立時のもの)とそれ以前のものと思われる古材(焼失したとされる旧本堂の部材か?)とが入りまじっており、焼失とはいえ、旧本堂は半焼しただけで、それを修改築したものであるという推測もなりたつ。 また、その折、文化年間の銘文のある瓦が発見されており、旧本堂は、文化年間に瓦の葺替がなされたということがわかる。	57.6.16

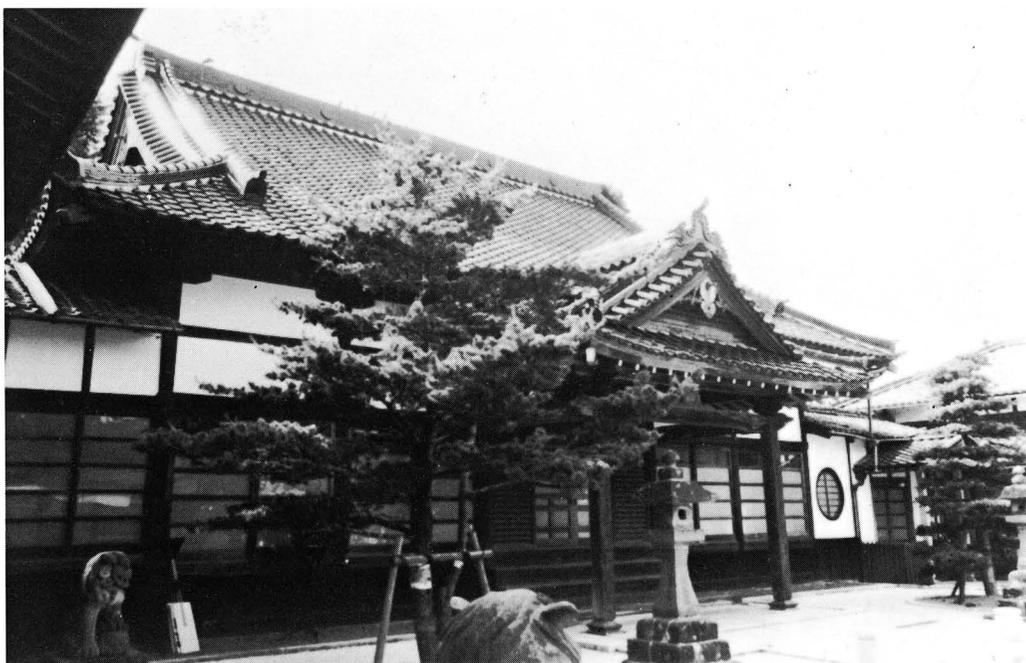
写真16 松音寺本堂

寺社名	宗派	所在地	建造物	建立年次	構造・形式・解説・由来その他	調査日
松音寺	曹洞宗	仙台市新寺四丁目6-28	本堂 山門	弘化4 (1847) ?	<p>○ 棧瓦葺寄棟造7間×5間(13.65×10.55m)の仏堂と一間の千鳥破風の向拝が付く。</p> <p>○ 元来は屋根は萱葺であったもので、昭和20年代後半に現在の形に改修された。</p> <p>○ 棧瓦葺切妻造屋根を有する三間一戸(5.95×3.05m)の薬医門。</p> <p>○ 寺伝では、若林城の城門を寛永16年(1630)に拝領したものとされる。</p> <p>※ 同寺は元来、現連坊小学校の地にあり、明治初年の火災で同寺が焼失後同末寺長泉寺のあった現在地に移った。つまり、現本堂は元々長泉寺本堂として建立されたものであり、山門については、寺では明治16年頃同寺が現在地へ移った折移築したとしているが詳細は不明。</p>	57.6.6
大年寺	黄檗宗	仙台市門前町3-22	惣門	元禄10頃 (1698)	<p>○ 棧瓦葺切妻造屋根を有する三間一戸(8.0×2.65m)の薬医門形式をとる。黄檗宗特有の中国風の門(本山黄檗山万福寺の模倣?)。</p> <p>○ 大正14年に修復の記録あり。</p> <p>※ 同寺は藩政時代、黄檗宗日本三叢林の一つとして大伽藍を形成していたが、明治以降寺は荒廃し、廃寺同様となり、近世の建造物としては、惣門を残すのみとなる。</p>	57.6.7
大法寺	浄土宗	仙台市三条町7-27	本堂	寛政7 (1795)	<p>○ 棧瓦葺入母屋造屋根を有する5間×5間(14.65×9.25m)の仏堂で一間の向拝が付く。</p> <p>○ 元来は3間×3間の堂宇であったと思われる。</p> <p>※ 同寺は、慶長13年(1608)に大町に開基。火災焼失後、万治2年(1659)に二代藩主伊達忠宗の灰塚守護寺として再建される。同堂宇は天明4年(1784)の火災にて焼失した後、現堂宇が建立されている。</p>	57.6.8
称念寺	浄土真宗 本願寺派	仙台市新坂町10-3	本堂 山門 鐘楼	文化年間 (1804~'18) 文化年間 江戸後期	<p>○ 棧瓦葺寄棟造屋根を有する7間×7間(14.3×15.35m)に三間の向拝が付く、</p> <p>○ 棧瓦葺切妻造屋根を有する三間一戸(5.65×2.12m)の薬医門で両側に袖塀が付く。</p> <p>○ 総体朱塗であるところから「赤門」と称される。</p> <p>○ 棧瓦葺入母屋造屋根を有する一間四方(2.4m四方)の楼。</p> <p>○ 寺伝によると文化年間以前に溯る。</p> <p>※ 寺は、藩政時代幾度か火災に会い、堂宇は焼失をくりかえし、現在のものは、江戸後期に建立されたものである。</p>	57.6.8

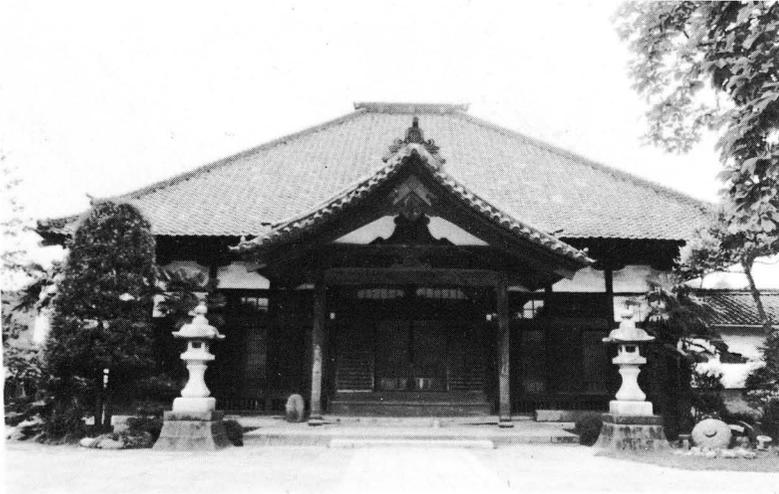
写真30 善導寺本堂

寺社名	宗派	所在地	建造物	建立年次	構造・形式・解説・由来その他	調査日
					をとどめないほど大改修が行なわれた。	
善導寺	浄土宗	仙台市新寺二丁目7-33	本堂 山門	享保20 (1736)  享保20 (1736)	<ul style="list-style-type: none"> <li>○ 檼瓦葺寄棟造屋根を有する8間×8間(16.26×16.0m)の堂宇で三間の向拝が付く。</li> <li>○ 本堂北側に位牌堂及び開山堂が付く(後世のもの)。</li> <li>○ 檼瓦葺切妻造屋根を有する三間一戸(6.57×3.02m)の櫓門形式の八脚門。</li> <li>○ 両脇の袖塀は後補である。</li> </ul> <p>※同寺は宝永5年(1708)の火災にて堂宇を尽く焼失し、その後の建立である。</p>	57.6.18
清浄光院	天台宗	仙台市宮町五丁目1-11	本堂	弘化4 (1847)	<ul style="list-style-type: none"> <li>○ 檼瓦葺入母屋造屋根を有する6間×7間(12.72×11.78m)の堂宇に二間の向拝が付く。</li> </ul> <p>※寺は元来、仙岳院の念仏道場として、寛文16年に開山したもので、現堂宇は弘化3年の火災焼失後に建立されたものである。</p>	57.6.20
仙岳院	天台宗	仙台市東照宮一丁目1-16	本堂	明和3 (1766)	<ul style="list-style-type: none"> <li>○ 檼瓦葺入母屋造二重屋根に一間の妻入の向拝を有する3間×6間(7.91×10.83m)の堂宇。</li> <li>○ 寺は明和2年(1765)の火災により焼失後に再建されたもの。</li> </ul>	57.6.20
莊嚴寺	浄土宗	仙台市新坂町12-1	山門	江戸前期	<ul style="list-style-type: none"> <li>○ 檼瓦葺切妻造屋根を有する三間一戸(6.20×2.93m)の薬医門。</li> <li>○ 元来は本瓦葺の武家屋敷の門(伝原田甲斐屋敷門)であったものを移築したものと考えられる。</li> <li>○ 両脇の袖塀は移築時のものと考えられる。</li> <li>○ 柱のほぞの痕跡から、元々四脚門であった可能性がある。</li> </ul> <p>※寛延2年(1749)をはじめ数度の火災により堂宇が焼失している。また、寺の不始末により火災を起したこともあり、その折寺格寺領を没収されたこともあると記録にある。</p>	57.6.22

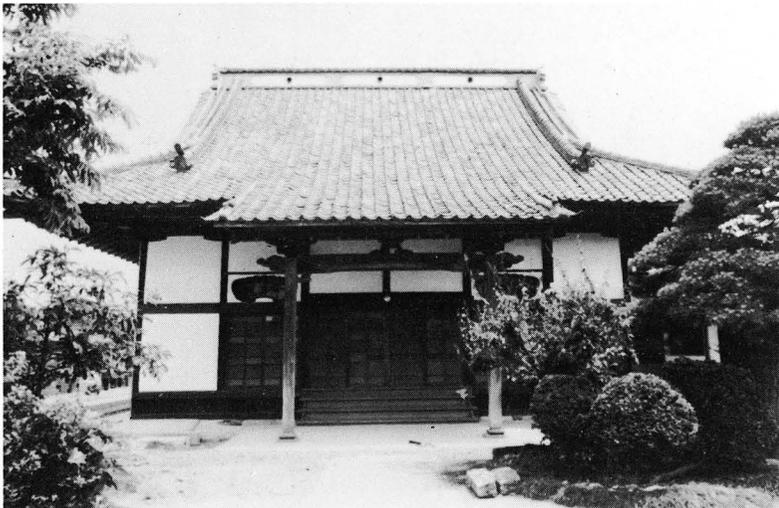
写真32 冷源寺本堂

寺社名	宗派	所在地	建造物	建立年次	構造・形式・解説・由来その他	調査日
	妙心寺派				(2.42×1.87m)の薬医門で観音開きの扉が付く。 ※寺伝では、瑞巖寺の門を移築したとされる。	
冷源寺	浄土真宗 大谷派	仙台市成田町125	本堂  山門	慶安2 (1649)  天保8 (1837)	○元来、萱葺寄棟造屋根を有する6間×5間(11.50×10.50m)の仏堂で二間の向拝が付く。 ○昭和25年の改修により屋根は棧瓦葺入母屋造となっている。 ○棧瓦葺切妻造屋根を有する三間一戸(3.93×1.26m)の薬医門で両脇に袖扉が付く。 ※昭和25年の本堂改修の際棟札その他が処分されたため、実際は何時の建立かはたしかめるすべはないが、寺の記録では藩政時代から今日に至るまで火災にあった記録もないし、改築した記録もないことから、一応同寺の開山した慶安2年の建立とする(寺伝)。	57.6.30
宝善寺	浄土宗	仙台市坪沼字北ノ中47	本堂	江戸後期	○元来、萱葺入母屋造屋根を有する4間×3間(7.66×5.74m)の堂宇に二間の向拝と前面に6尺の浜縁が付く。 ○屋根は現在トタン葺に替えられている。 ※寺は宝暦3年(1753)に火災焼失しているので現本堂はそれ以降のものである。	57.7.2
徳照寺	浄土真宗 大谷派	仙台市日辺字宅地5	山門	天保7 (1836)	○棧瓦葺切妻造屋根を有する一間一戸(3.05×2.45m)の四脚門で、観音開きの扉が付く。	57.7.6
専能寺	浄土真宗 本願寺派	仙台市蒲生字鍋沼16	本堂	安政2 (1855)	○元々萱葺入母屋造屋根を有する7間×7間(12.76×12.38m)の仏堂で、二間の向拝と前面に4尺の浜縁が付く。 ※寺は江戸後期(安政年間以前)に火災にあい堂宇は焼失している。	57.7.7

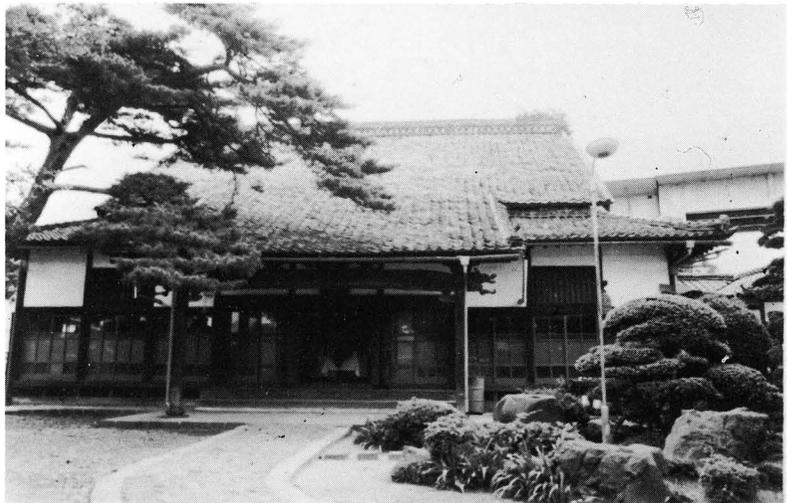
写真34 東漸寺本堂

寺社名	宗派	所在地	建造物	建立年次	構造・形式・解説・由来その他	調査日
東漸寺	浄土真宗 大谷派	仙台市南鍛冶町58	本堂 山門	明和4 (1767) 寛政2 (1790)	<ul style="list-style-type: none"> <li>○棧瓦葺入母屋造屋根を有する5間×4間(17.5×16.5m)の仏堂で、一間の向拝が付く。</li> <li>○棧瓦葺切妻造屋根を有する櫓門形式の八脚門(三間一戸、扉なし)。</li> <li>○二階部分は鐘楼となる。</li> <li>※寺は享保12年(1728)、明和元年(1764)の二度にわたる火災で堂宇が一切焼失し、現存の堂宇はその後に再建されたものである。</li> </ul>	57.5.31
輪王寺	曹洞宗	仙台市北山一丁目14-1	山門	元禄4 (1691)	<ul style="list-style-type: none"> <li>○本瓦葺切妻造屋根を有する三間一戸(7.15×3.75m)の八脚門で、左右に仁王像(寺伝では灌慶作)が安置。</li> <li>○仙台藩四代藩主伊達綱村の造営。</li> <li>※寺は藩政時代御一門格寺院として慶長7年(1602)及び、元禄4年の二度にわたり大造築が行なわれ、仙台領内曹洞宗四叢林の一として大伽藍を形成していた。しかしながら、明治9年3月5日に発生した野火により現存の山門以外の堂宇は尽く焼失した。</li> </ul>	57.6.2
寿徳寺	曹洞宗	仙台市国見一丁目15-1	山門	慶応2 (1866)	<ul style="list-style-type: none"> <li>○棧瓦葺切妻造屋根を有する一間一戸(2.7×1.8m)の薬医門で、観音開きの扉が付く。</li> <li>○一間の通用口が円形になっているところから別名円門と呼ばれる。</li> <li>○昭和35年5月に破損部分の修復がなされた。</li> <li>※寺は明治以降2度の火災にみまわれ、山門以外の堂宇は全て焼失した。</li> </ul>	57.6.2
王楽寺	浄土真宗 (単立)	仙台市新寺二丁目6-35	本堂 山門 法宝蔵	享保5 (1720) 寛保2 (1742) 安政5 (1858)	<ul style="list-style-type: none"> <li>○棧瓦葺(一部本瓦葺)入母屋造屋根を有する9間×9間(22.4×20.0m)の仏堂で三間の向拝が付く。</li> <li>○元米屋根は全て本瓦葺で、外廻の廻廊部分はぬれ縁となっていたものと考えられる。</li> <li>○同寺門徒、高田屋六之丞他5人の寄進。</li> <li>○棧瓦葺切妻造屋根を有する三間一戸(8.1×3.05m)の櫓門形式の八脚門で、元米二階部分は鐘楼となっていた。</li> <li>○二代高田屋六之丞の寄進。</li> <li>○元米切妻屋根を有する1間×3間(3.6×4.5m)の土蔵造の二階蔵。</li> <li>○昭和34年の修復により外部を凝灰岩で囲い、内部も柱組みをのぞき板張りするなど相当手が加えられている。</li> <li>○同寺門徒、高橋藤七の肝入で建立。</li> <li>※寺は、宝永5年(1708)春の大火により同寺伽藍を尽く焼失し、その後同寺門徒の寄進により再建される。</li> </ul>	57.6.3

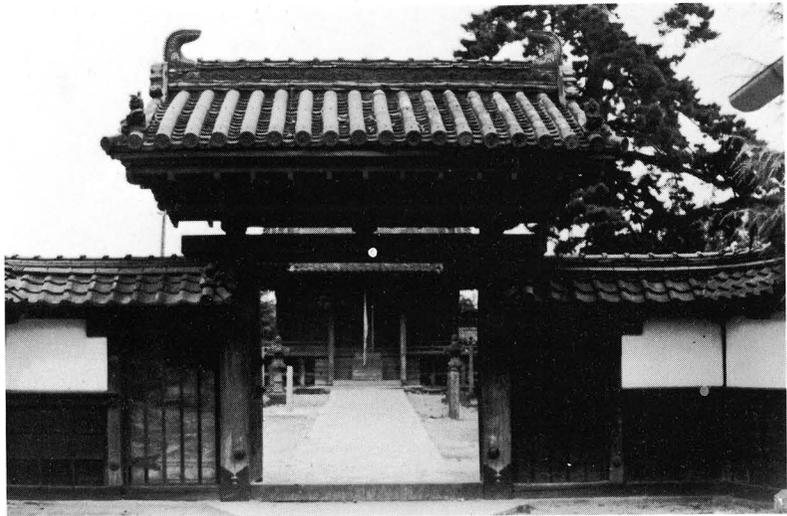
写真58  
満福寺唐門  
(毘沙門堂)

満福寺	真言宗 智山派	仙台市荒町206	山門	寛永20 (1643)	○本瓦葺屋根を有する一間一戸(2.7×1.35m)の平唐門で、観音開の扉が付く。 ○大棟に鴟尾を備える。 ○両脇に袖塀が付き、両方にくぐり戸がある。 ※寺は毘沙門堂の別当であり、同堂は、	57.6.16

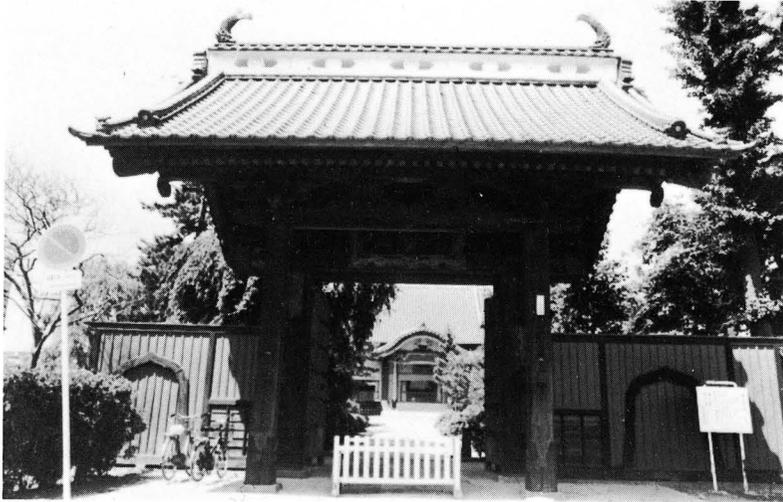
写真59 泰心院山門

寺社名	宗派	所在地	建造物	建立年次	構造・形式・解説・由来その他	調査日
					明治37年の火災で焼失し、現在のものは大正5年に再建されたものである。	
泰心院	曹洞宗	仙台市南鍛冶町100	山門	文化14 (1817)	<ul style="list-style-type: none"> <li>○本瓦葺切妻造屋根を有する一間一戸(4.18×4.0m)の四脚門。</li> <li>○両脇に花燈窓を有する袖塀(移築時のものか?)が付く。</li> <li>○元来、仙台藩校養賢堂正門として建立され、明治初年に同寺へ移築。</li> <li>○宮城県沖地震(昭53.6.12)により破損したため修理される。</li> <li>○脚底部には装飾が見られる。</li> <li>※寺は享保12年(1727)、明和元年(1764)等数回にわたり火災にあい堂宇は焼失を繰り返す。現堂宇は近年建立されたもので、近世の建築は山門のみである。</li> </ul>	57.6.16
大梅寺	臨済宗 妙心寺派	仙台市茂庭字綱木裏山4	庫裡  開山堂  仏堂 (禪堂)  書院	元禄13 (1701)  元禄13 (1701)  宝暦年間 (1751~'64)  江戸後期	<ul style="list-style-type: none"> <li>○萱葺寄棟造屋根を有する棟入の田字型座敷を有する住宅建築。</li> <li>○柱間は座敷側5間×4間(10.53×9.63m)土間側4間×5間(7.63×9.58m)で座敷妻側に2間×4間の中二階を有する。(資料Ⅲ)</li> <li>○棧瓦葺方形造屋根を有する2間四方(3.03m四方)の仏堂。</li> <li>○昭和6年に現在前にある仏堂(禪堂)と繋げていたが、昭和50年頃、屋根葺替と同時に切りはなし、現在に至る。(資料Ⅲ)</li> <li>○元来棧瓦葺寄棟造屋根を有する3間×4間(5.75×6.70m)の仏堂で、現在は屋根はトタン葺となっている。</li> <li>○元々、寺内の石碑の輪堂的役割をたしていたと思われる。</li> <li>○萱葺寄棟造屋根を有する4間×3間の書院造の建造物で、一部地下式となっている。</li> <li>○元来、仙台藩六代藩主宗村が別荘として造った郷六御殿遺構の一部である。</li> <li>○昭和48年に同寺に移築される。</li> <li>※寺は明治以降無住の時代が長かったため堂宇の破損はひどく、本堂は早々に解体され、近年新築された。</li> </ul>	57.6.17

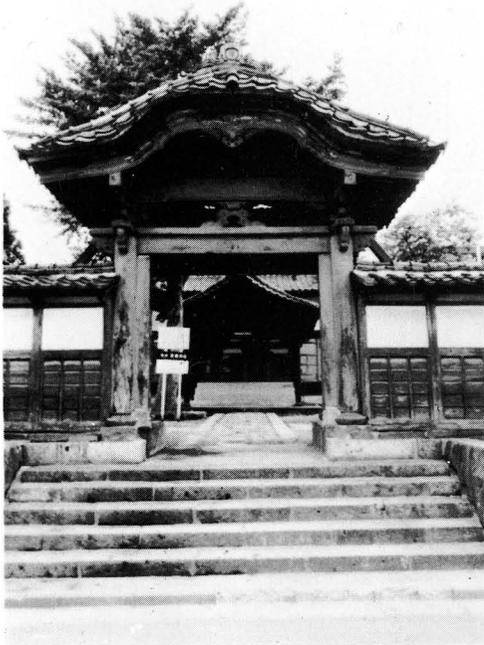
写真62 成覚寺山門(旧浄眼院廟門)

寺社名	宗派	所在地	建造物	建立年次	構造・形式・解説・由来その他	調査日
成覚寺	浄土宗	仙台市新寺三丁目10-12	山門	貞亨4 (1687)	<p>○棧瓦葺一間一戸(2.75×1.35m)の向唐門で、観音開きの棧唐戸が付く。</p> <p>○元来は総体黒漆塗であったが、現在は黒漆部分はとび、下地の朱漆が出、所々は木地も露出している。</p> <p>○本来は、浄眼院(仙台藩三代藩主伊達綱宗側室三沢初子)霊屋門として作られたもので、明治初年に同寺山門として移築。</p> <p>※寺は宝永5年(1708)、享保12年(1728)の二度の火災で堂宇は尽く焼失し、明治以降の復旧で、寺院の面目を一新している。同寺山門もその折に移築された。</p>	57.6.4
龍泉院	曹洞宗	仙台市新寺二丁目3-38	本堂	明和7 (1770)	<p>○元来棧瓦葺寄棟造の二重屋根を有する5間×5間(11.5×9.55m)の仏堂に一間の向唐破風の向拝が付いたものであった。</p> <p>○明治初年に屋根が二重から一重に修復され、その後、堂後部に3間×2間(7.65×2.4m)の開山堂が、昭和40年代には向って左側に1間×5間(2.4×9.55m)の増築がなされ現在に至る。</p> <p>○寺は享保12年(1728)、明和元年(1767)の火災で堂宇が焼失し、その後の再建である。なお、現本堂に関する資料は寺にはなく、建立年代その他については、昭和22年7月に故小倉強博士を中心とした北匠会の調査の結果提示されたものである。</p>	57.6.4
善敬寺	浄土真宗 本願寺派	仙台市坪沼字寺山1	本堂 山門	天保8 (1837) 安政2 (1855)	<p>○棧瓦葺入母屋造屋根を有する5間×6間(11.45×11.5m)の仏堂に一間の向拝が付く、</p> <p>○棧瓦葺切妻造屋根を有する三間一戸(5.7×1.4m)の薬医門で観音開きの扉及び袖塀が付く。</p>	57.6.5
孝勝寺	日蓮宗	仙台市東九番丁55	釈迦堂 山門	元禄8 (1695) 江戸後期	<p>○本瓦葺方形造屋根を有する3間(7.05m)四方の仏堂で、一間の向拝が付く。</p> <p>○仙台藩四代藩主伊達綱村が生母三沢初子の菩提を弔うため榴ヶ岡に建立したものの。</p> <p>○昭和48年宮城県立図書館建設の際孝勝寺本堂わきに移築。</p> <p>○本瓦葺切妻造屋根を有する三間一戸(6.7×3.2m)の薬医門で、観音開きの扉が付く。</p> <p>○寺伝によると仙台城の城門を移築したとある。</p> <p>※寺は、日蓮宗東北総本山として藩政時代は大伽藍を形成していたが、享保12年(1728)、明和元年(1764)、嘉永6年(1853)等の数度にわたり堂宇は焼失をくりかえし、現在の堂宇は、山門をのぞき、全て近代以降の建立である。</p>	57.6.6
