貞山堀調査報告書

—七北田川築堤護岸工事に伴う測量調査報告書—

仙台市教育委員会

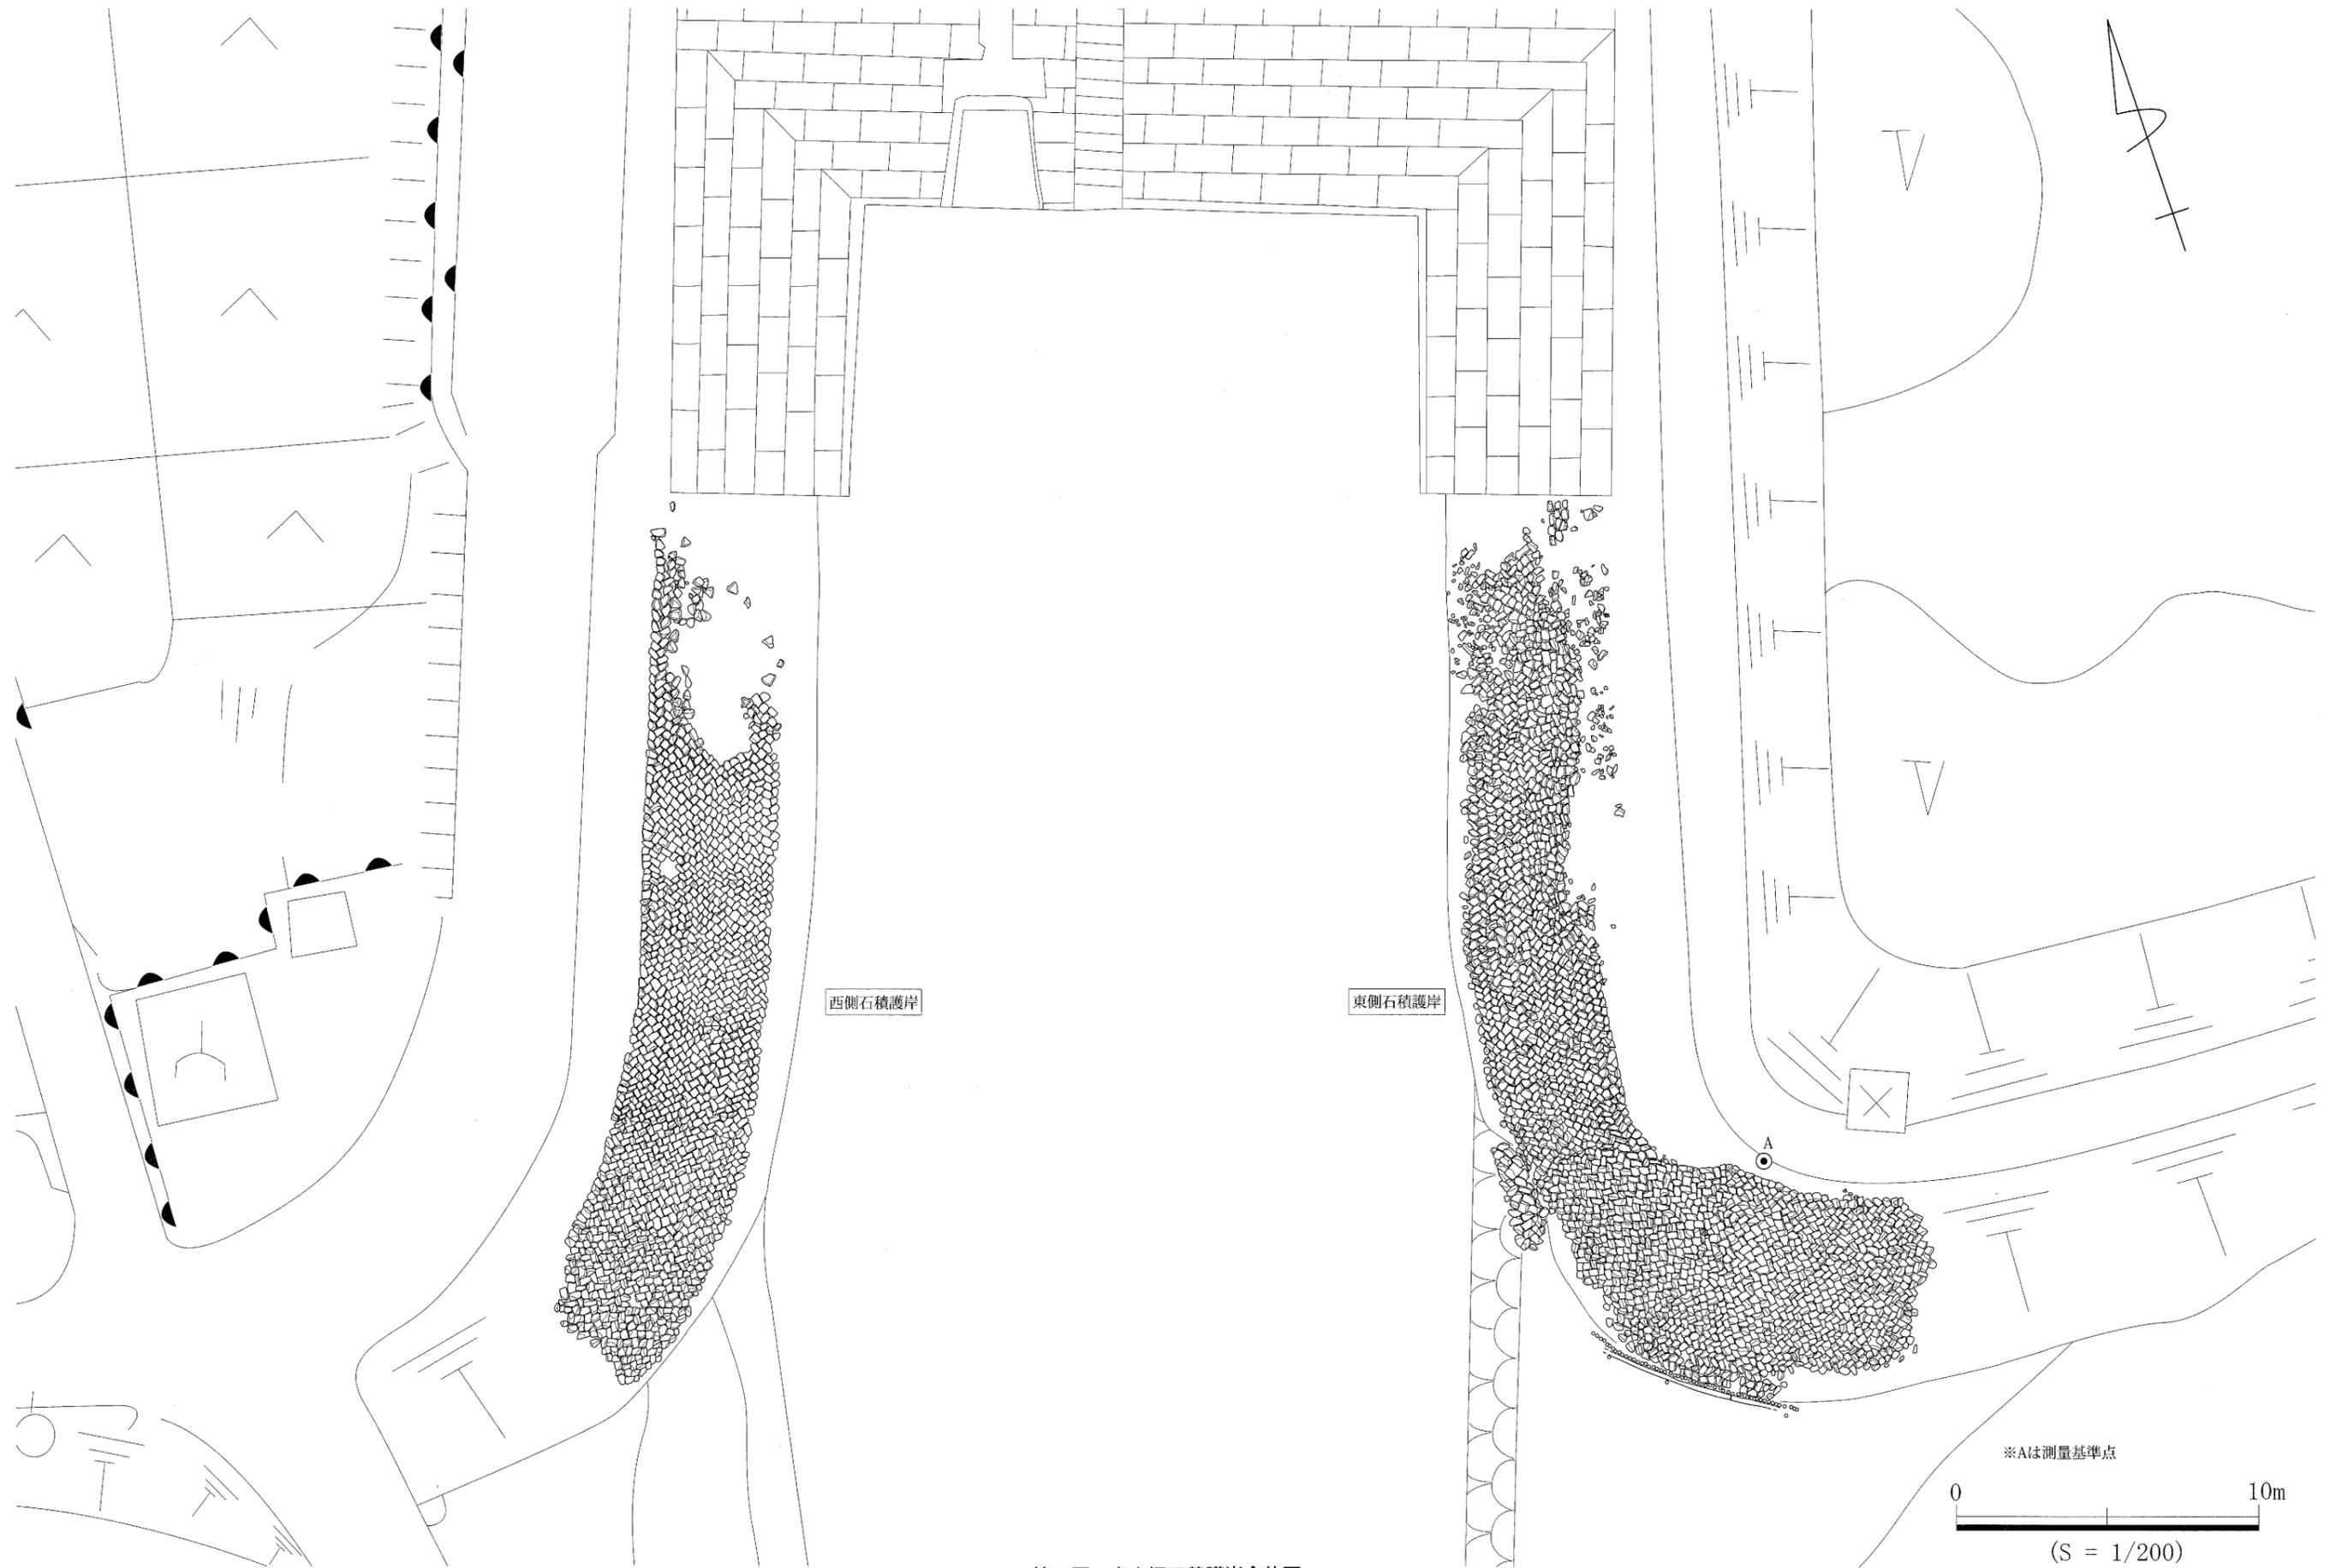
第7図 貞山堀石積護岸全体図

今回の測量地点は、蒲生北閘門の前面、七北田川河口の北岸にあたる。貞山堀においては、北部水路(北貞山運河)の南端の河口の西岸と東岸となる。測量調査の対象面積は、西岸部分で約189㎡、東岸部分で約214㎡となり、東岸部分では突堤の一部も対象とすることができたが、西側部分については既に工事用取付道路が敷設され、一部は水没していたため測量調査することができなかった。

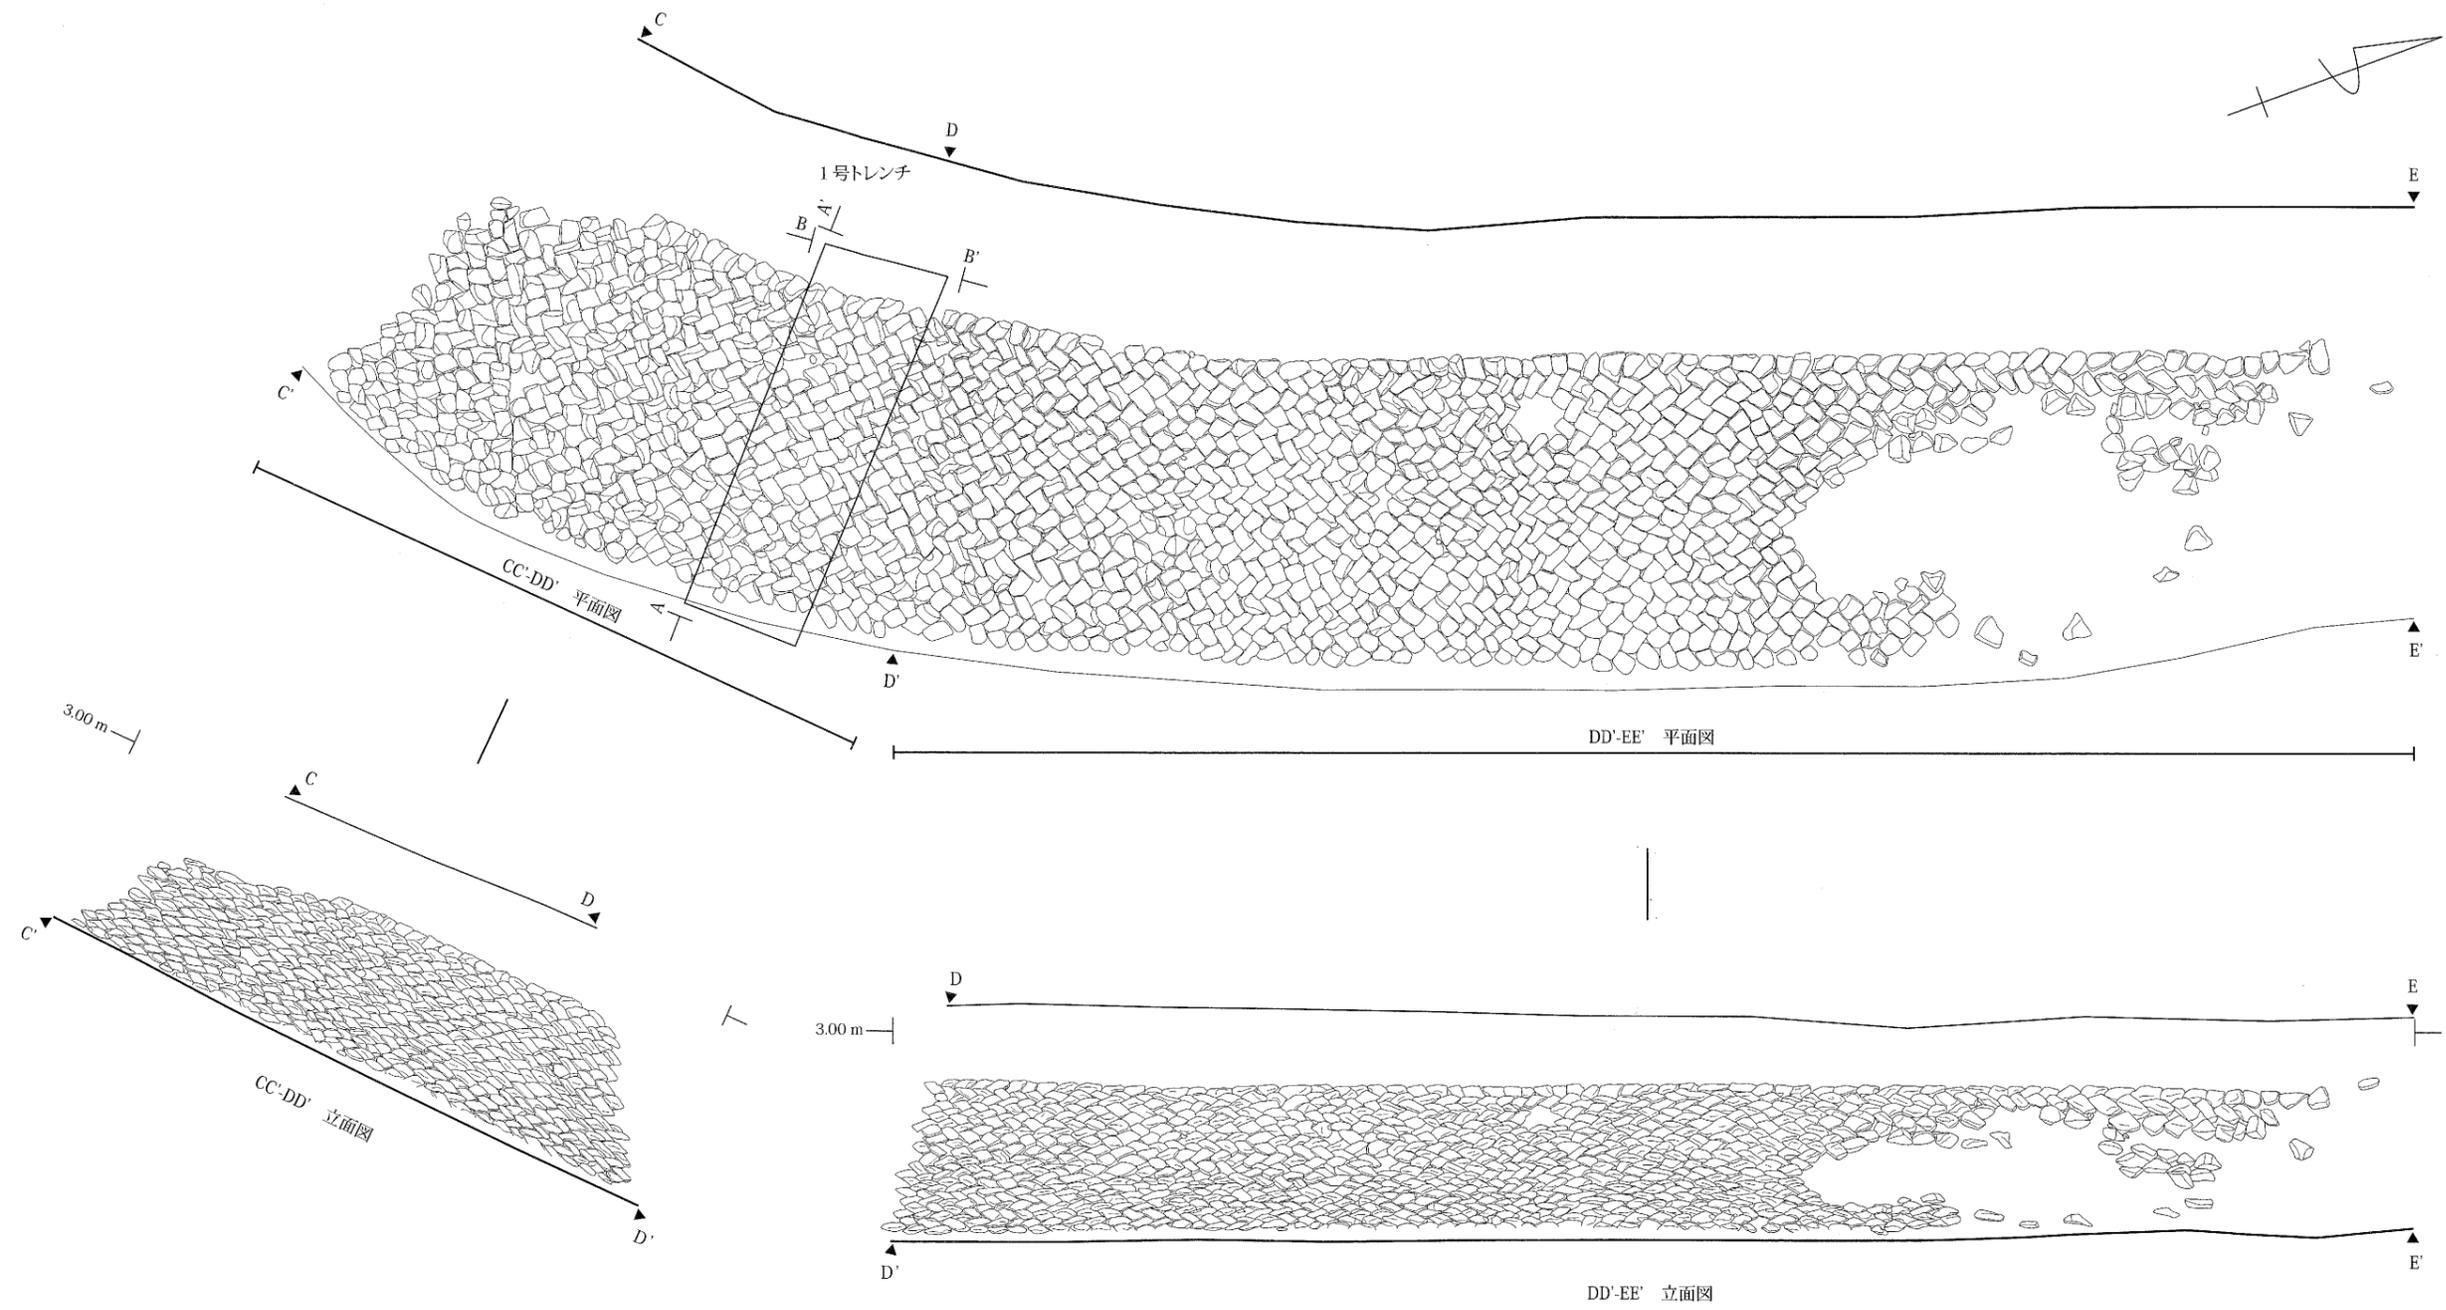
第8図 西側石積護岸平面図・立面図

計測長約30m、平面上での最大残存幅は4.7mを測る。護岸に相当する石積は、谷積状ないし、綾織積状に積まれ形成されている。石積を構成する石材は、面の長さ約40cm、幅20～30cmの長方形のものから、約30cm角の正方形に近いものなど、様々な形・寸法のものが用いられている。石材の控えの長さは、12～25cmで

ある。残存する石積の上端部分は、石材の面の形状が様々であるが天端の面を揃えてあり、天端石が遺存していると判断される。天端の標高は、2.25～2.28mを測る。下端部分については検出に至らず、明らかな根石の存在を確認することはできなかった。石積の勾配はほぼ一定で、1号トレンチ付近では26°である。石積の内側においては、明瞭な裏込めは確認されなかった。また目地への、コンクリートの使用も認められなかった。

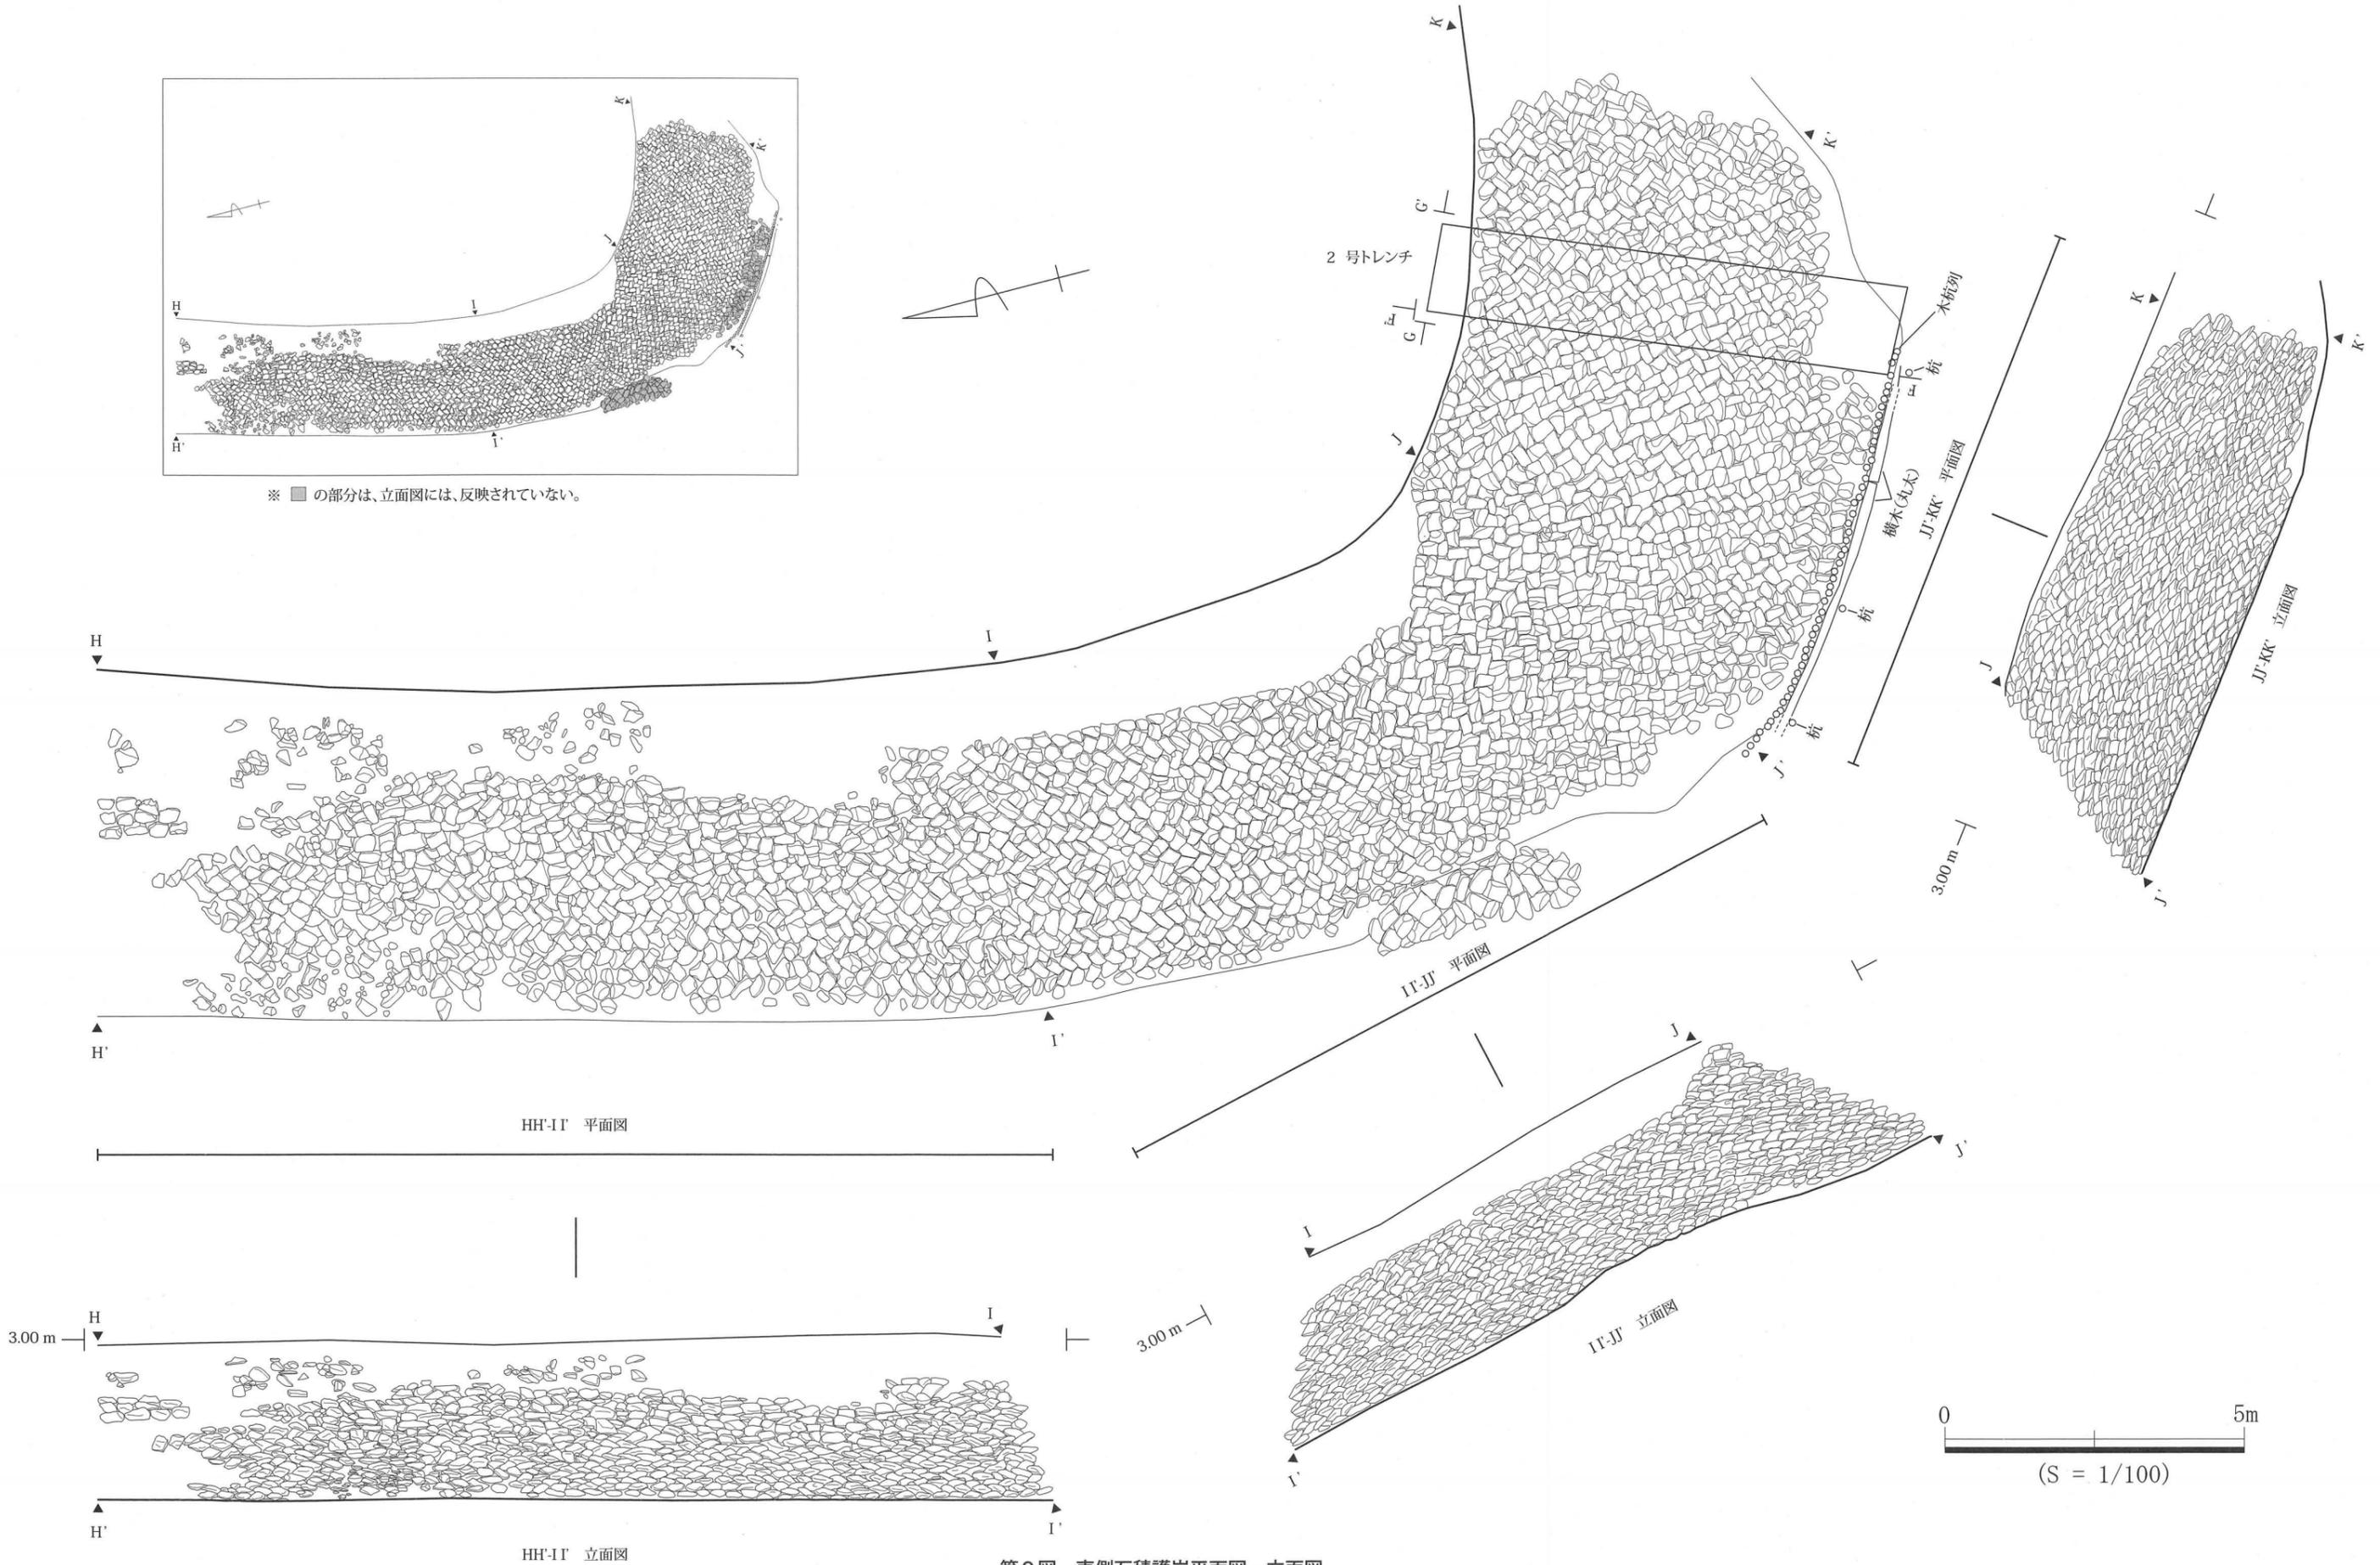
第9図 東側石積護岸平面図・立面図

計測長約35m、平面上での最大残存幅は、七北田川に面した南側部分で7.0m、運河に面した北側部分で4.3mを測る。護岸部分の石積は、西岸同様に様々な形・寸法の石を、谷積状ないし、綾織積状に積まれ形成されている。石材の控えの長さは、12～28cmである。残存する石積の上端部分は、南側部分で標高3.28m、北側部分では北半が崩落しているものの南半は標高2.42mを測る。七北田川側から運河側にかけて屈曲する箇所の石積の上端は、傾斜しているものの、天端の面は西岸同様に揃えられており、天端石に相当する石が遺存していると判断される。下端部分については、南側で根石を固定するためと推測される、木杭列が検出されている。北側では西岸同様、下端の検出には至っていない。石積の勾配はほぼ一定で、2号トレンチ付近では27°である。石積の内側においては、明瞭な裏込めは確認されなかった。また目地への、コンクリートの使用も認められなかった。

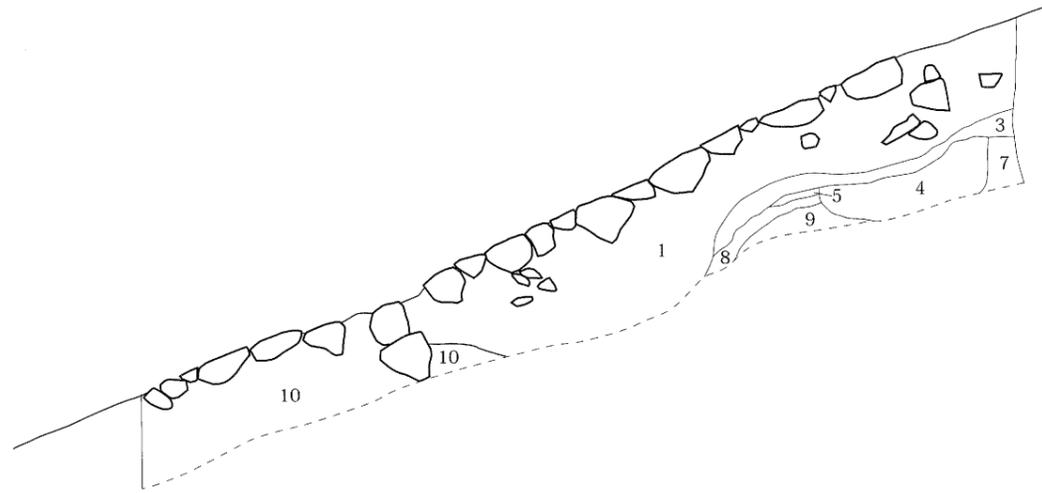
西側石積護岸 (1号トレンチ)

西岸の土層については、運河に面した箇所トレンチを設定し、石積の断ち割りを実施した。掘削深度は、石積の面から約50～90cmまでで、10層確認された。石積直下の第1層からはビニール片の混入が認められる。また第1・3層中からは、裏込めに用いたと思われる径10～20cmの角礫が混入している。しかしこれらの角礫は、均質に混入していないため、現状では裏込めとしての機能を有しているとは考え難い。

層位	色調	土質	混入物・備考
1	10YR4/2 灰黄褐色	砂質シルト	粘性弱、締まり有り、砂粒少量、径10~20cmの角礫多量
2	7.5YR6/2 灰褐色	砂質シルト	粘性弱、締まり良好、砂粒多量、灰色シルト質ブロック少量
3	10YR5/2 灰黄褐色	砂質シルト	粘性弱、締まり有り、砂粒多量、炭化物少量
4	10YR5/3 にぶい黄褐色	砂質シルト	粘性有り、締まり有り、砂粒少量、下部に炭化物多量
5	10YR5/1 褐灰色	砂質シルト	粘性弱、締まり有り、砂粒少量
6	10YR5/2 灰黄褐色	砂質シルト	粘性弱、締まり有り、砂粒多量
7	7.5YR6/2 褐灰色	砂質シルト	粘性弱、締まり有り、砂粒多量
8	10YR4/1 褐灰色	砂質シルト	粘性弱、締まり有り、砂粒少量、炭化物微量
9	10YR3/3 暗褐色	砂質シルト	粘性弱、締まり有り、砂粒少量
10	5BG5/1 青灰色	粘土質シルト	1層がグライ化した層。粘性強、締まり有り、砂粒多量

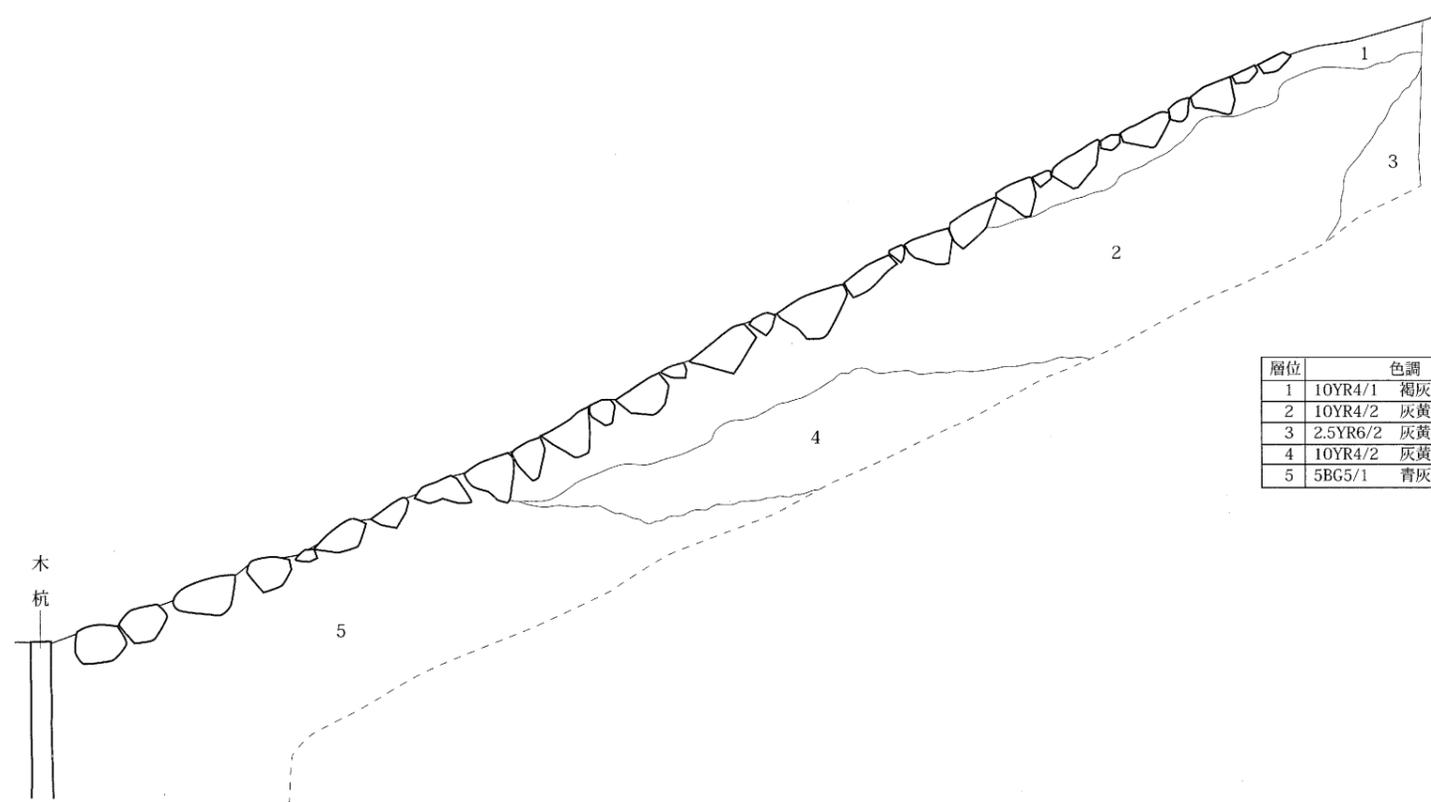
東側石積護岸 (2号トレンチ)

東岸の土層については、最も検出幅の広い南側の七北田川に面した箇所トレンチを設定し、石積の断ち割りを実施した。掘削深度は、石積の面から約90～100cmまでで、5層確認された。石組直下の第1層からは、プラスチック片やビニール片の混入が認められる。第2層中からは、裏込めに用いたと思われる径10～20cmの角礫が混入している。しかしこれらの角礫についても西岸同様の状況であり、現状では裏込めとしての機能を有しているとは考え難い。グライ化した第5層中には、根石を固定するための木杭が打ち込まれているが、設定したトレンチの外側となるため詳細な断面観察は行えなかった。

層位	色調	土質	混入物・備考
1	10YR4/1 褐灰色	砂質シルト	粘性弱、締まり有り、砂粒多量
2	10YR4/2 灰黄褐色	砂質シルト	粘性弱、締まり有り、砂粒多量、径10~20cmの角礫多量、炭化物少量
3	2.5YR6/2 灰黄色	砂質シルト	粘性弱、締まり良好、砂粒多量、径1cmの小礫多量、炭化物微量
4	10YR4/2 灰黄褐色	砂質シルト	粘性弱、締まり有り、砂粒多量、径1cmの小礫多量、炭化物微量
5	5BG5/1 青灰色	粘土質シルト	グライ化している。粘性強、締まり有り、砂粒多量

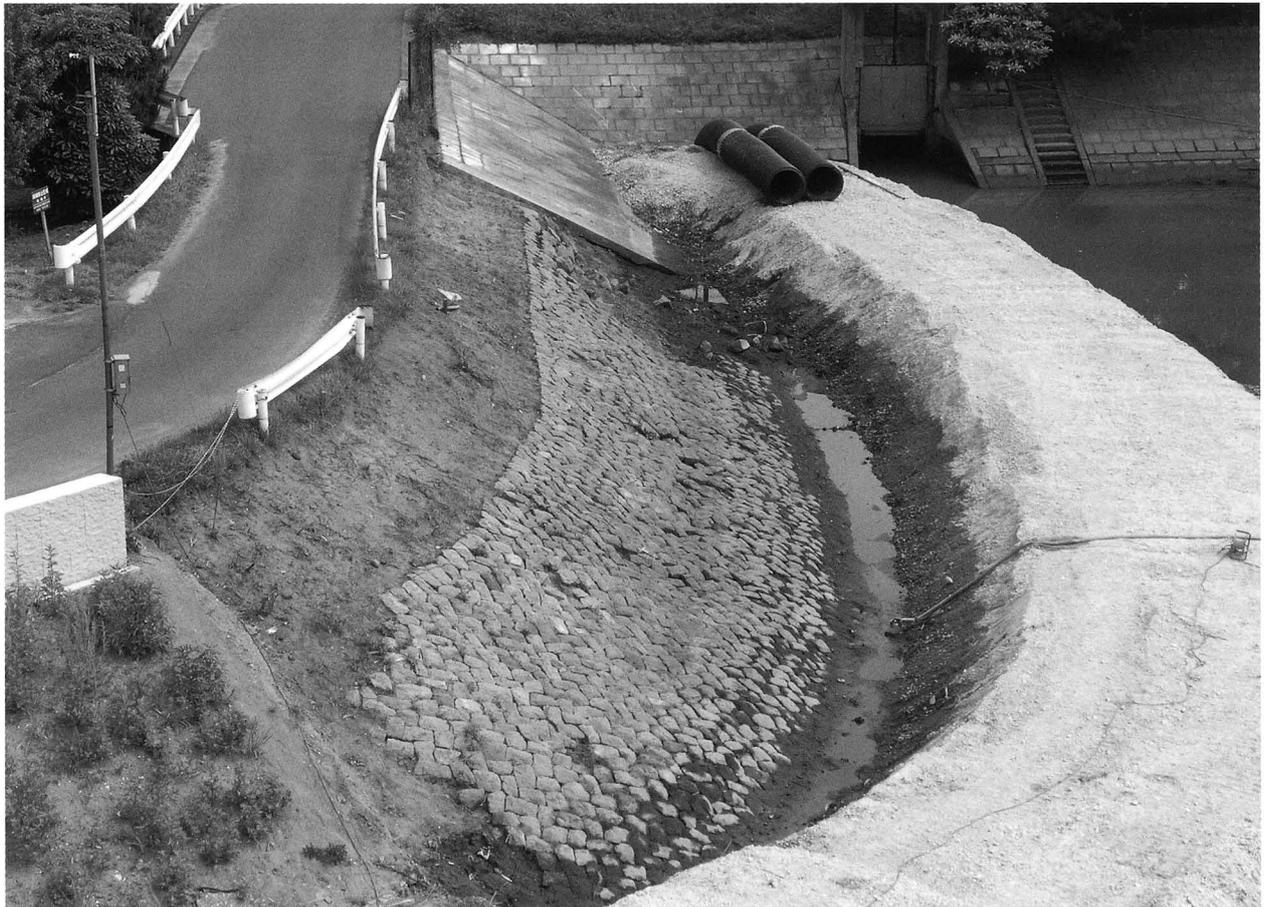
1 西側石積護岸全景 (南から)

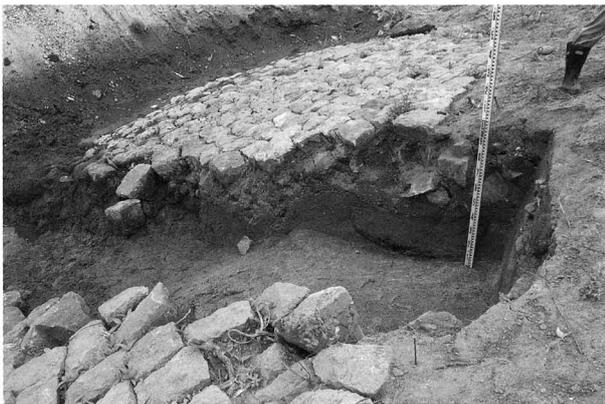
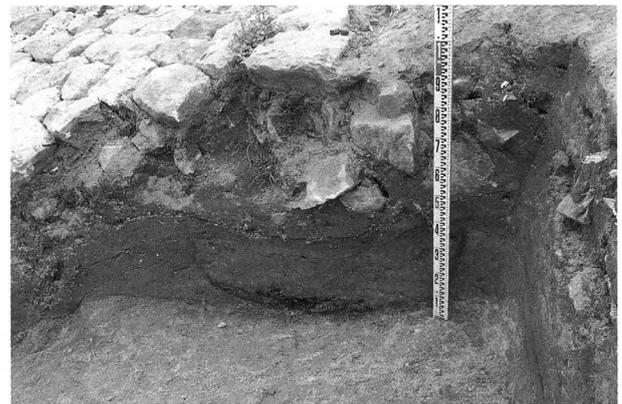
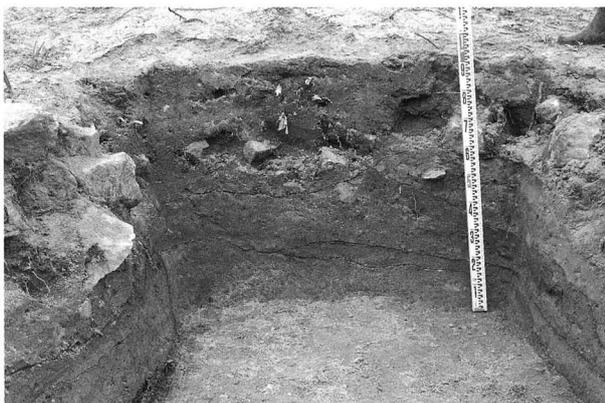
2 1号トレンチ南面土層断面 (北から)

3 1号トレンチ南面土層断面近景 (北から)

4 1号トレンチ西面土層断面近景 (東から)

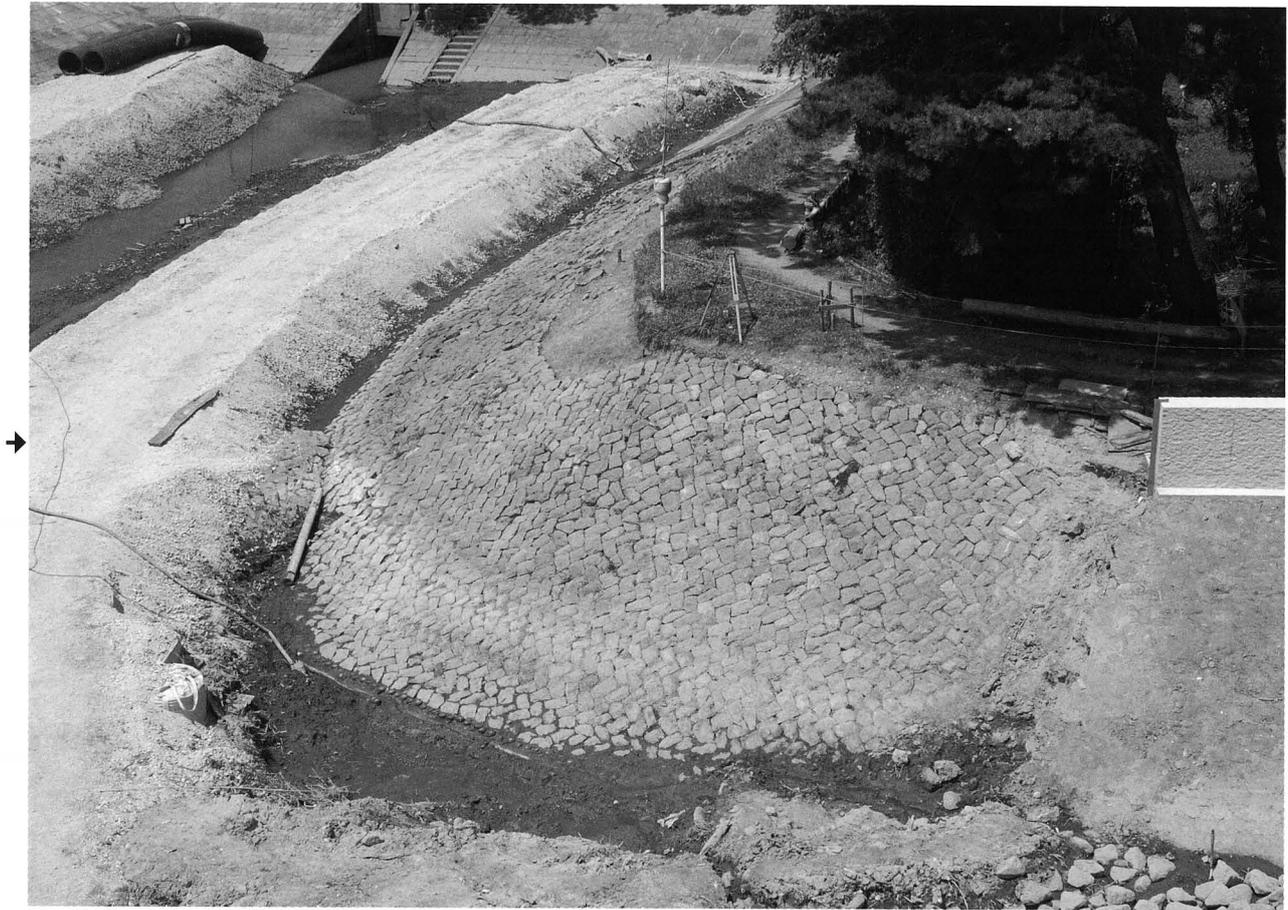
1 東側石積護岸全景 (南から)

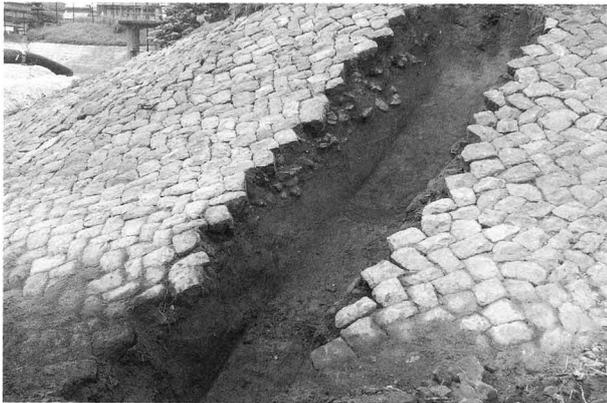
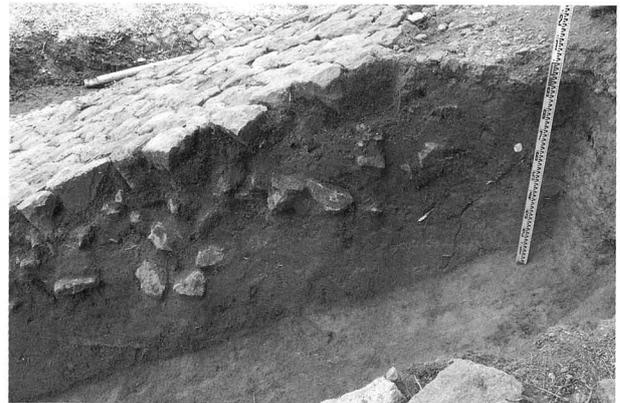
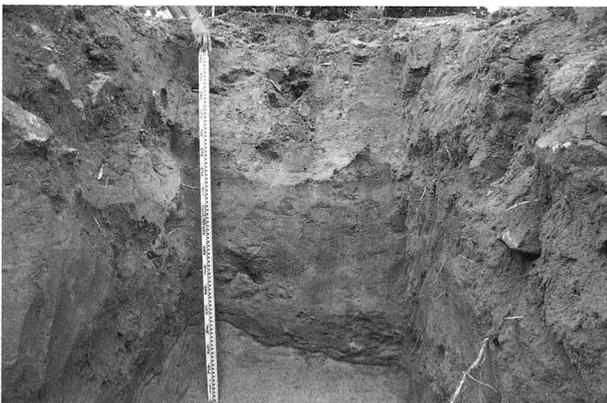
2 2号トレンチ西面土層断面近景 (南東から)

3 2号トレンチ西面土層断面近景 (東から)

4 2号トレンチ北面土層断面 (南から)

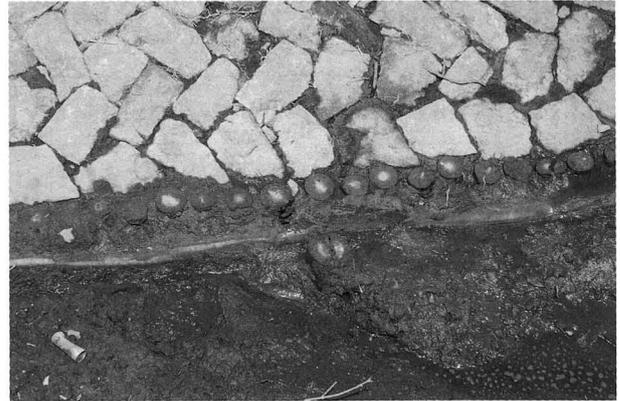
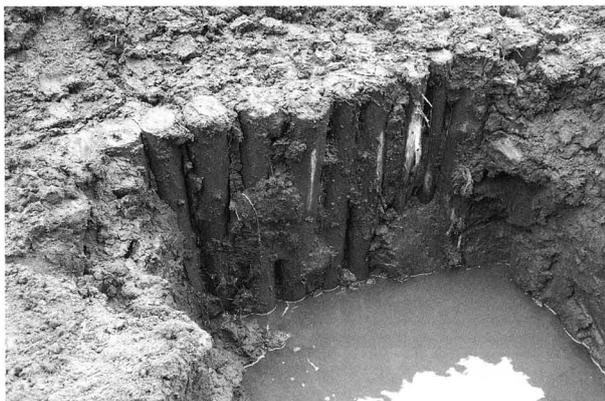
3 東側石積護岸木杭列検出状況（南から）

4 東側石積護岸木杭列検出状況（北から）
