仙台市文化財調査報告書第258集

仙台市教育委員会

君吓山遺跡 22

— 平成13年度発掘調査概報 —

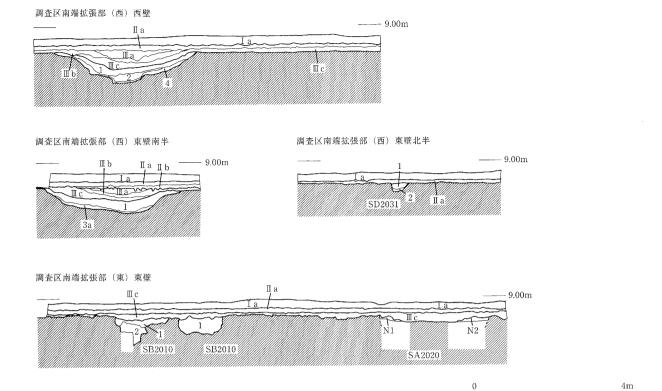
第5図 第138次調査区断面図(2)(1/100)

溃構名	層位	-	- 伍	+	ł#:	備 考
調香区北壁・	710 1 1 1				LIC	Ale A
pre 1.0 p. 2.4 G.38	Ta	7.5Y4/1		粘	t.	旧水田
	II a	10YR4/1	褐灰色	粘	±.	全体に細かく酸化鉄を含む(水田跡)
	ПЬ	10YR4/1	褐灰色	粘	±.	
基本層位	Ша	10YR5/2	灰黄褐色	粘	±.	火山灰を全体に含む。SD2002~3堆積土に類似している
	Шb	10YR5/2	灰黄褐色	粘	上	全体にマンガン粒を含む
	Шс	10YR4/2	褐灰色	粘	±.	褐色土を小ブロックで含む
	1	10YR4/1	褐灰色	粘	土	マンガン粒を含む
	2	10YR3/1	黑褐色	粘	土.	純度の低い火山灰を含む、SD2013の堆積土に類似している
670041	3a	10YR7/6	明黄褐色	粘	土	褐灰色土を含む
SD2041	3b	10YR6/1	褐灰色	粘	土	火山灰土を多量に含む
	Зс	10YR7/6	明黄褐色	粘	±	褐灰色土を含む
1	4	5Y5/1 灰	色	粘	土.	
SD2000	1~1	3				第16図参照
SD2031	1	10YR4/2	灰黄褐色	粘	±:	
3D2031	2	10YR5/2	灰黄褐色	粘土質	シルト	明黄褐色土を全体に含む
調査区南端拉	法張部	(東)				
SB2010N9E2	1	10YR4/1	褐灰色	粘	±	抜き取り穴
3152010119152	2	10YR4/1	褐灰色	粘	土	白色粘土をブロック状に含む。堀り方埋土
SB2010N10E2	1	10YR4/1	褐灰色	粘	土	黄褐色、白色粘土を含む
SA2020N1	1	10YR3/2		粘	土	Ⅳ層とV層が混合している
SA2020N2	1	10YR5/4	にぶい黄褐色	粘	土	Ⅳ層とV層が混合している
調査区北壁				r		
SA1855	1	10YR6/3	にぶい黄橙色	粘土質		黒褐色粘土・灰白色砂を含む
SA1910	1	10YR6/6	明黄褐色	粘	土	黒褐色粘土を少ブロックで含む
SA2001	1		にぶい黄橙色		±.	
	la		にぶい黄橙色	粘土質		酸化鉄をブロック状に含む

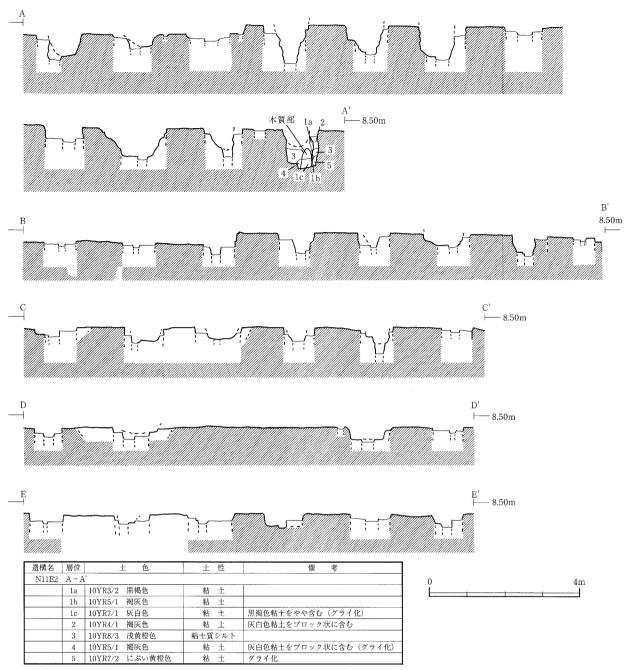
第10図 SB2010エレベーション図(1/100)

SB2010掘立柱建物跡 桁行10間(総長21m、柱間寸法200~220cm)、梁行5間(総長10.8m、柱間寸法200~220cm)の南北棟で、東西に廂を有する建物跡である。方向は身舍の東桁行でN-3°-Wである。身舍の柱穴は一辺85~120cmの隅丸方形で、柱痕跡は25~38cmの円形または楕円形である。廂の柱穴は一辺70~90cmの隅丸長方形で、柱痕跡は25~30cmの円形または楕円形である。身舍は北から2間のところで仕切られている。柱穴の掘り方や柱痕跡は、身舍が廂に較べやや大きくなっている。柱痕跡は木質の材が残っているもの(N11E2柱穴)がある。また各柱穴の柱は抜き取りあるいは切り取りを受けており、抜き取りの際に柱下部が折れて地中に残ったもの(N10E2柱穴)も見られる。

SB2010掘立柱建物跡は桁行21m、梁行10.8mの東西に廂を有し、さらに間仕切りのある建物跡である。このような構造の建物は本遺跡内では第107次調査のSB1560掘立柱建物跡と同様な構造(註1)である。床面積(註2)は226.8㎡で、柱間の寸法からは桁行、梁行ともに7尺を基準に建築されたものと推定される。SB2010は仮想中軸線の東側に立地することから東に面して配置されていることが考えられる。

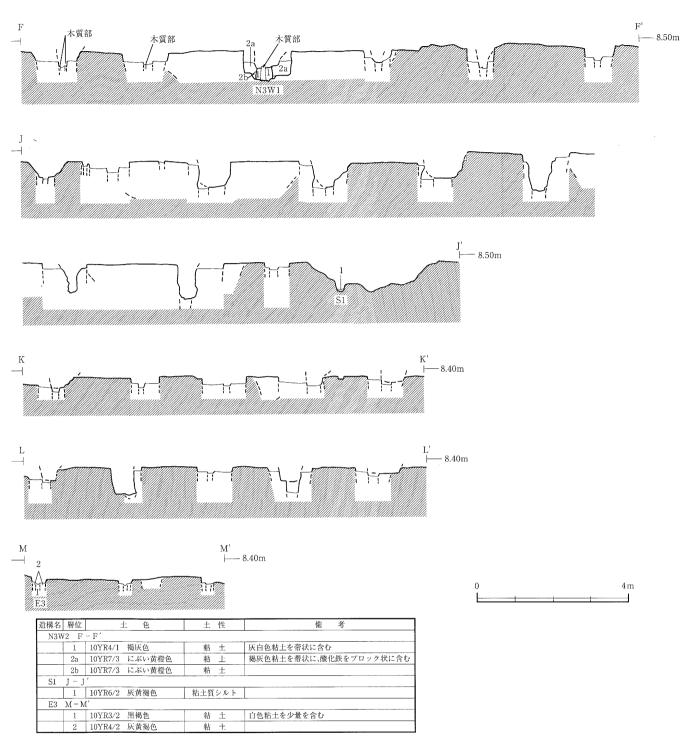
第12図 SB2015エレベーション図 (1/100)

SB2015掘立柱建物跡 桁行 7 間(総長19.6m、柱間寸法230~310cm)、梁行 4 間(総長8.8m、柱間寸法200~225cm)の南北棟で、南・北・西に廂を有する建物跡である。方向は身舎の西桁行でN-1°-Wである。身舎の柱穴は一辺83~140cmの隅丸長方形で、柱痕跡は20~40cmの円形または楕円形である。廂の柱穴は一辺60~123cmの長方形で、柱痕跡は20~36cmの円形または楕円形

である。各柱穴掘り方や柱間寸法にややばらつきがある。柱穴の掘り方や柱痕跡は身舍が廂に較べやや大きくなっている。ほとんどの柱穴に抜き取り穴が見られるが、特に西桁列の抜き取り穴は掘り方底面に及んでいる。柱痕跡は木質の材が残っているもの(N2E5、N3E5、N5E5柱穴)がある。建物に廂が取り付く南・北・西外側にはさら

に小柱穴列が付いている。小柱穴は直径27~40cm程の円形で、柱痕跡は10~14 cmの円形である。

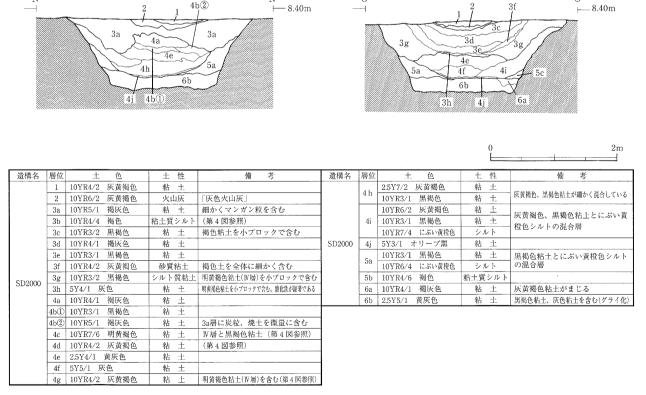
第16図 SD2000溝跡断面図(1/60)

SD2000溝跡 調査区を東西に横断する溝跡である。上幅300~340cm、底面幅160~170cm、深さ120cm程、断面形は逆台形の溝跡であり、おおむね平坦である。第65次調査で発見されたSD984溝跡や第124次調査で発見されたSD1860溝跡と連続する可能性のある遺構である。方四町 II 期官衙外郭大溝と心々で48~50m離れて平行している (註 1)。方向はII の II の

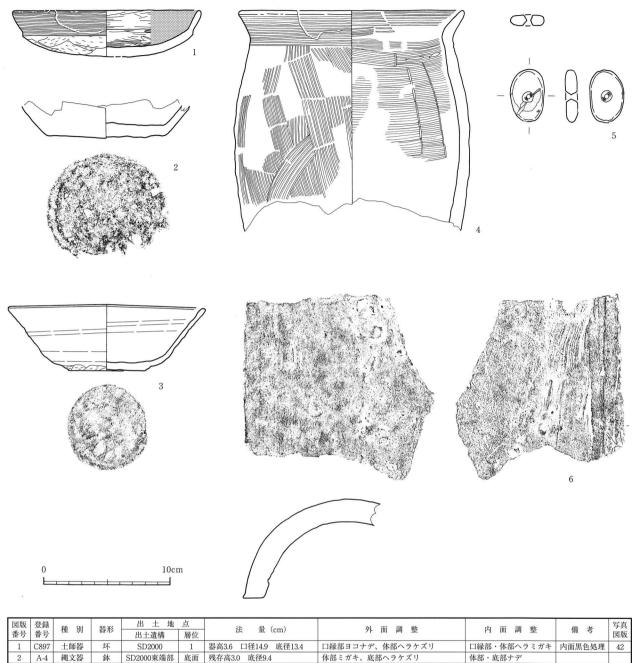
第17図 SD2000溝跡出土遺物

遺物は第1層より底部に回転糸切り痕跡が観察される土師器坏、鉱滓、鉄片、第3層より凸面調整が擦り消された F-95丸瓦(第17図 6)、焼け面のある礫石器、第4層上面より内面が黒色処理され体部中央部に段を持つ土師器 C-897坏(第17図 1)、第4層中より内面がハケメ調整された長胴型の土師器 C-900甕(第17図 4)、底部に手持ちヘラケズリされた須恵器 E-454坏(第17図 3)、第6層より縄文土器 A-4鉢(第17図 2)、直径0.3cm程の孔のある K-250有孔石製品(第17図 5)、カエリの有る須恵器蓋などが出土した。その他堆積土中より須恵器、土師器小片が多量に出土している。

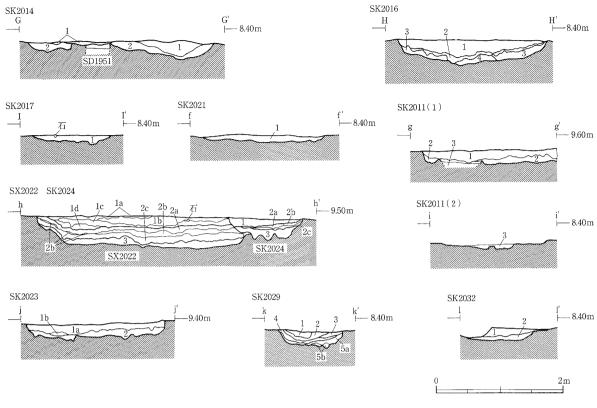
第19図 第138次調査区土坑他断面図(1/60)

遺構名	層位	-	t 色	土性	備考
SK2014	G – G'				
	1	10YR5/1	褐灰色	シルト質粘土	炭化物、火山灰を帯状に含む
	2	10YR7/4	にぶい黄橙色	粘土	
SK2016	H - H')			
	1	10YR4/1	褐灰色	粘土	褐色粘土をブロック状に含む
	2	10YR3/1	黒褐色	粘土	
	3	10YR7/3	にぶい黄橙色	粘土	
	4	10YR8/3	浅黄橙色	粘土	
SK2017	$I - I_t$				
	1	10YR4/2	灰黄褐色	粘土	白色粘土をブロック状に少量含む
SK2021	f - f'				
	1	10YR4/1	褐灰色	粘土質シルト	
SK2011	g – g'	i – i'			
	1	10YR4/1	褐灰色	粘土	焼土、炭化物を含む
	2	10YR4/1	褐灰色	粘土	黄褐色粘土をブロック状に含む。 I 層よりやや暗り
	3	10YR4/2	灰黄褐色	粘土	炭化物を少量含む
	$h - h^{i}$				
	la	10YR5/1	褐灰色	シルト質粘土	
	1b	10YR4/1	褐灰色	シルト質粘土	炭化物を下面に帯状に含む
	1c	10YR4/2	灰黄褐色	粘 土	
SX2022	1d	10YR8/4	黄橙色	粘土	褐灰色粘土をブロック状に含む
5A2022	2a	10YR4/1	褐灰色	粘土	炭化物、マンガンを少量含む
	2b	10YR7/4	にぶい黄橙色	粘 土	褐灰色粘土を少量含む
	2c	10YR4/1	褐灰色	粘 土	炭化物、マンガンを多量に含む
	3	10YR7/3	にぶい黄橙色	粘 土	褐灰色粘土を多量に含む
	1	10YR5/1	褐灰色	粘土質シルト	炭化物、焼土を少量含む
	2a	10YR4/1	褐灰色	粘 土	炭化物、焼土を上面に帯状に含む
SK2024	2b	10YR6/2	灰黄褐色	粘土質シルト	
	2c	10YR3/1	黒褐色	粘 土	
	3	10YR5/1	褐灰色	粘土	灰を少量含む
SK2023	j - j'				
	la.	10YR4/1	褐灰色	粘土	炭化物、黄褐色粘土を少量含む
	1b	10YR4/1	褐灰色	粘土	炭化物を少量含む

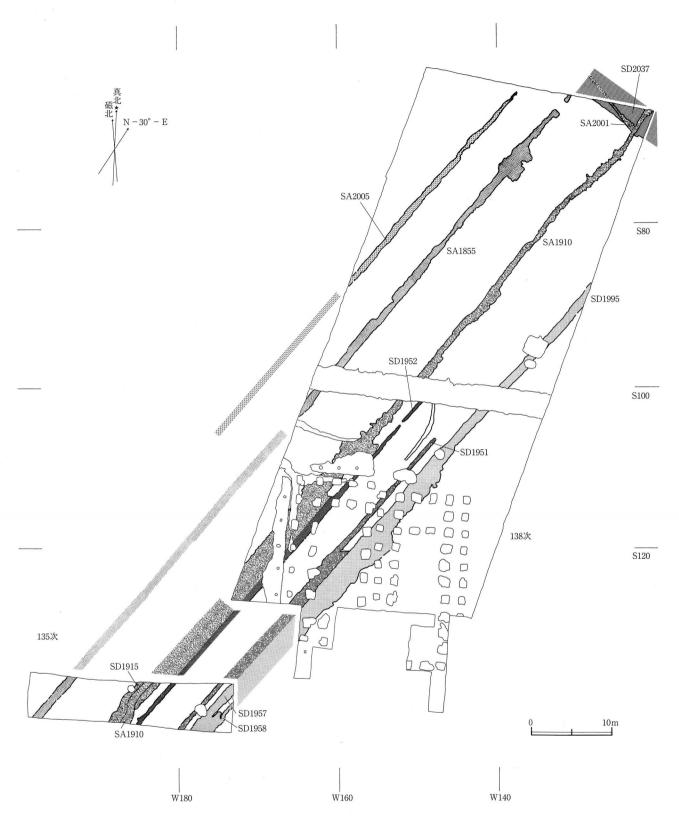
第26図 第135次・第138次調査区 I 期官衙遺構図

I期官衙についてはI期官衙東辺となる二時期の材木列の発見が想定されていたが、今回新たにSA2005材木列を発見したことによって南北に延びる材木列は3列となった。それぞれの材木列及びSD1995溝跡との距離関係は左

図のとおりである。昨年度に行った第 135次調査では、SA1910材木列に先行する SD1915溝跡が確認されている(註 8)が、今回の調査では材木列と重複する II 期官衙の重要な建物跡が発見されたため、それらの遺構との関連から、 I 期官衙の溝跡と材木列の調査は極一部のみ行った。なお I 期官衙南辺での調査(註 9)によりSA1910→SA1855の変遷することが確認されている。今回の SA2005材木列、SD1995溝跡さらに SD1915溝跡をもふくめた変遷は、遺構相互の距離からだけでは明らかにできない。今後はこれらの遺構を踏まえて

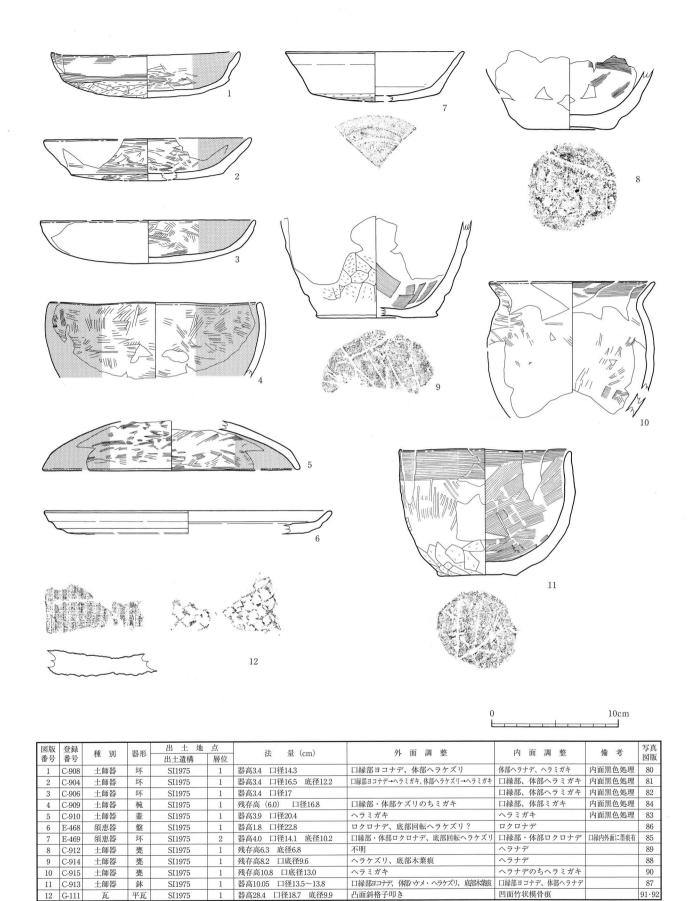
第34図 142次調査区出土遺物(1)

遺物は、第1層中からは内面黒色処理され外面もヘラミガキされた土師器 C - 904坏(第34図 2)、内面黒色処理され外面に段のない丸底風の土師器 C - 906坏(第34図 3)、内面が摩滅した土師器 C - 908坏(第34図 1)、両面黒色処理された土師器 C - 909椀(第34図 4)、C - 910、911蓋あるいは皿(第34図 5)、ススの付いた土師器 C - 912 甕の底部片(第34図 8)、外面ハケメ調整の顕著な土師器 C - 913鉢(第34図11)、外面ヘラケズリの施された土師器 C - 914甕(第34図 9)、体部に最大径のある土師器 C - 915甕(第34図10)、須恵器 E - 468盤の 小片、竹状模骨痕跡の平瓦 G - 111(第34図12)などが出土している。第2層中からは、平底で墨痕のある須恵器 E - 469盤(第34図 7)が出土している。

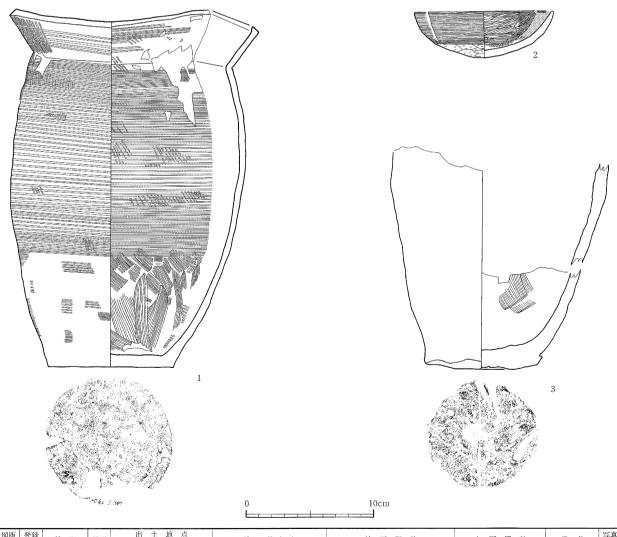
第35図 142次調査区出土遺物(2)

図版 登録 種 別 器計		器形	出土地点		法 量 (cm)	外面調整	内面調整	備考	写真 図版	
番号	番号	但一万月	667/2	出土遺構	層位	法 菫 (cm)	УГ Щ 101 352	1.2 Int 840 JE	PH -15	図版
1	D-76	土師器	甕	SI1980	カマド	器高28.4 口径18.7 底径9.9	ハケメ→回転ハケメ	ハケメ→回転ハケメ、ハケメ→ナデ		95
2	C-907	土師器	坏	SK2006	1	器高3.7 口径11.0 底径7.8	口縁部・体部ヨコナデ、底部ヘラケズリ	口縁部・体部ミガキ	内面黑色処理	93
3	C-905	土師器	雞	SI1980	床 面	残存高17.6 底径8.8	ヘラケズリ	指ナデ、ヘラナデ		96

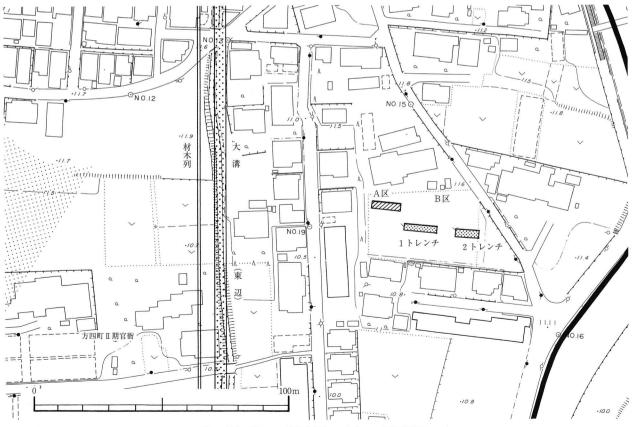
第38図 第143次調査区 A区・B区配置図

今回の試掘調査を実施した地点は、方四町Ⅱ期官衙外郭東辺の材木列から東へ70m程離れている。また以前に同地区内で実施した宅造に伴う試掘調査では、材木列から80~110m離れた範囲を調査している。今回の調査を第143次調査A区とし、以前の調査をB区(1、2トレンチ)とすると、外郭東辺に直行するように70~110mの範囲を調査したことになる。B区1トレンチでは、土坑が1基検出されていたが、官衙に伴う遺構は発見されていなかっ
