仙台市文化財調査報告書第284集

—— 平成16年度発掘調査概報 ——

仙台市教育委員会

君邓山遺跡 25

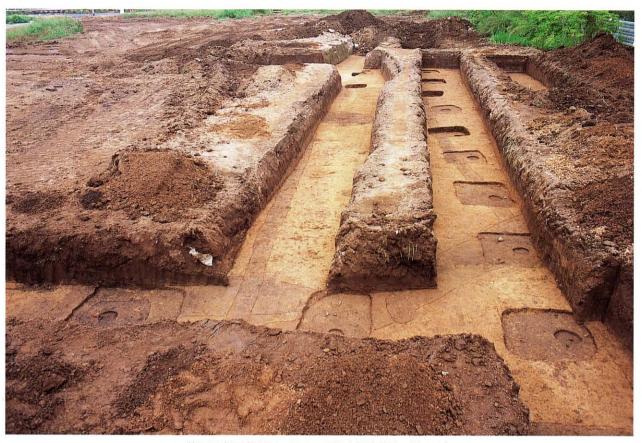
第162次調査2区 SB2115掘立柱建物跡(南から)

SB2115掘立柱建物跡 調査経過で述べたように、第5トレンチで発見した柱穴(N1W2)が契機となって確認できた。桁行8間(総長16.3m、柱間寸法1.8~2.15m)、梁行3間(総長7.3m、身舎の柱間寸法2.4~2.8m)の南北棟で、東側に廂(註3)を有する。廂の柱間(梁行寸法)は2.1mである。方向は身舎の東桁行で真北方向である。身舎の柱穴掘り方は一辺85~110cmの隅丸方形で、柱痕跡は直径20~30cmの円形である。廂の柱穴掘り方は直径30~50cmの円形で、柱痕跡は直径15cmの円形である。なお、身舎の北から1間の箇所で一辺75cmの隅丸方形の掘り方で、直径25cmの柱痕跡を有する柱穴(N2E3)を確認している。桁行あるいは梁行の柱穴の延長にないことから間仕切りではなく、床束の柱穴と考えておきたい。すべての柱穴で抜き取りは認められなかった。

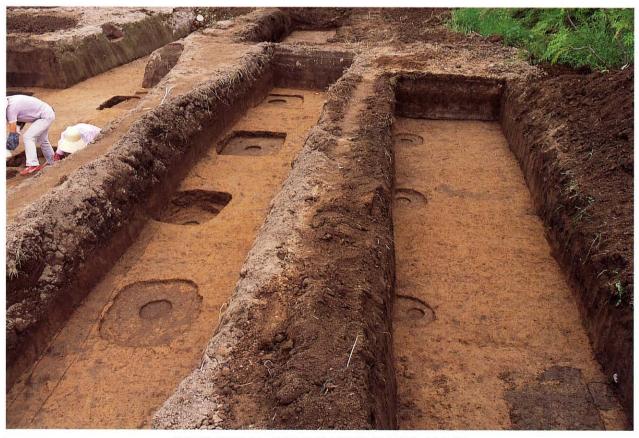
第162次調査2区 SB2115掘立柱建物跡北東部(南から)

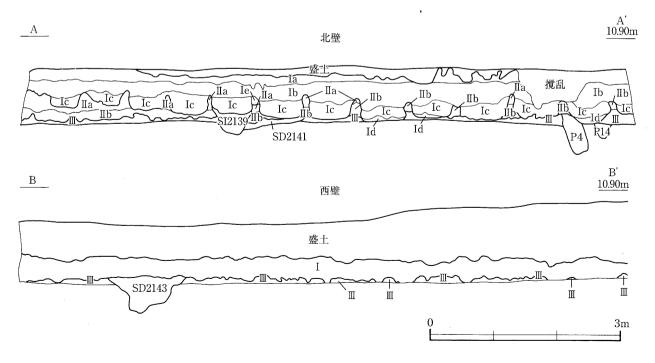
第3回 第158次調査区断面図

今回の調査では竪穴住居跡1軒、溝跡9条、土坑1基、ピット17を確認した。遺構の確認面はIV層上面であるが、 調査区壁面の観察によると本来はⅢ層上面から掘り込まれている遺構が多い。

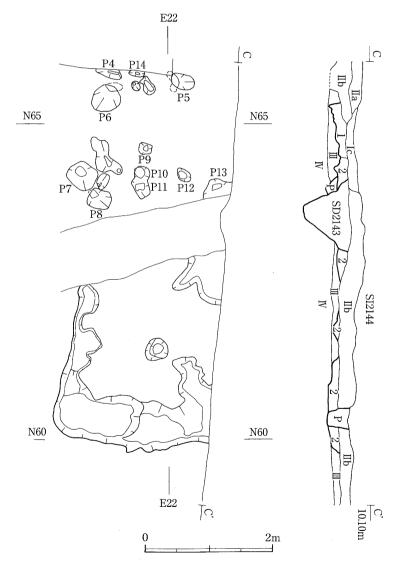
第4図 SI2144竪穴住居跡平面·断面図

SI2144竪穴住居跡 東壁際に位置する。遺構はⅣ層上面で検出したが、調査区東壁の観察でⅢ層上面から掘り込まれていることを確認している。ただし、大部分が削平を受けているため遺存していたのは掘り方のみで、特に北部の遺存状況が悪い。住居の規模は調査区の東壁面によると南北長は5.2m、主軸方向は明確ではないが、西壁の方向からすると概ねN-4°-Eと推定される。残存する掘り方の深さは約15cmである。

主柱穴と考えられるのは南側のP1のみで、径35~40cm、深さ40cmである。SD2143溝跡北側のピットが集中している箇所は、掘り方の深い部分と柱穴が混在している可能性があるが、この付近のプランや床面の施設などを明らかにすることはできなかった。

SI2144竪穴住居跡は部分的に検出できたのみであるが、主軸方向は真北からやや東に振れている。遺物が出土していないので時期の確定はできないが、方向性からはII期官衙段階の遺構である可能性はあると考えられる。

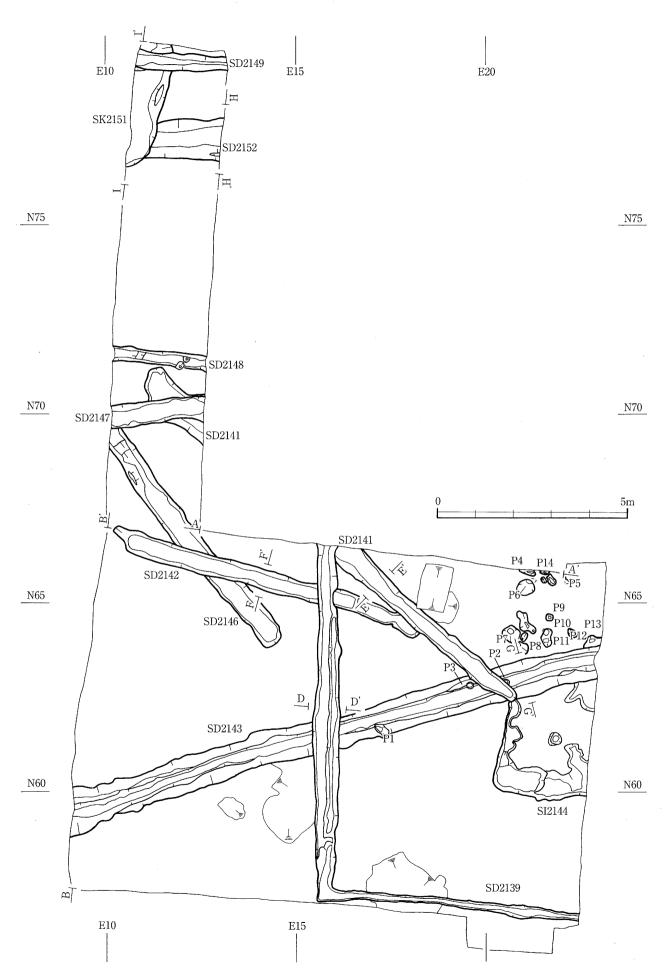
第6図 第158次調査区全体図

今回確認した遺構は竪穴住居跡 1 軒、溝跡 9 条、土坑 1 基、ピット14基で、重複関係から考えられる遺構の新旧関係は以下のようになる。

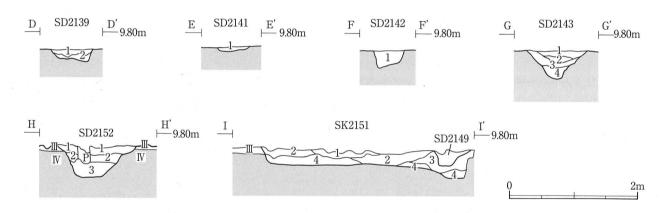
第7図 第158次調査遺構断面図

SD2139溝跡 IV層上面で検出したが、調査区北壁の観察では II a層を切っていることが確認できたので最も新しい遺構と考えられる。「L」字形に屈曲する溝跡で、調査区中央を南北に分断し、南壁際で東に曲がり壁沿いに延びている。南北方向に延びている部分では上幅50~65cm、底面幅30~50cm、深さ約15cmであるが、東壁沿いに落ち込みさらに 5 cmほど低くなっている。東西方向に延びている部分では南北部分に比べて幅が狭くなり、上幅20~35cm、底面幅15~20cm、深さ 5~10cmである。全体を通した断面形は逆台形で壁は比較的急に立ち上がる。底面は南北部分に段が付く他はほぼ平坦である。方向は南北部分がN-6°-W、東西部分がE-3°-Nで、検出した長さは南北9.5m、東西7.0mである。堆積土は自然堆積層と考えられる。

SD2141溝跡 拡張区から調査区東部にかけて北西から南東方向に延びる溝跡で、両端部が途切れている。Ⅳ層上面で検出したが、調査区北壁の観察ではⅢ層上面から掘り込まれていることを確認した。上幅45~75cm、底面幅20~40cm、深さ5~10cm、断面形は浅い「U」字形で、壁は緩やかに立ち上がる。底面はほぼ平坦である。方向はE-34°-Sで、検出した長さは総長で13mである。堆積土は1層である。

SD2142溝跡 調査区北部で東西方向に 延びる溝跡で、両端部が途切れている。IV 層上面で検出され、上幅40~60cm、底面幅 20~35cm、深さ20~25cm、断面形は逆台形 で、壁は急に立ち上がる。底面はほぼ平坦

SD2143溝跡 調査区を北東部から南西部に横断する溝跡である。N層上面で検出したが、調査区西壁の観察で \square 層上面から掘り込まれていることを確認している。上幅80~120cm、底面幅20~30cm、深さ50~55cmである。断面 形はロート状で、壁は下半部が急に立ち上がり、上半部が浅く開いている。底面はほぼ平坦であるが傾斜があり、 西側が15cmほど低くなっている。方向は $E-23^\circ$ -Nで、検出した長さは14.5mである。堆積土は4層で、最上層に は灰白色火山灰がわずかに含まれていた。

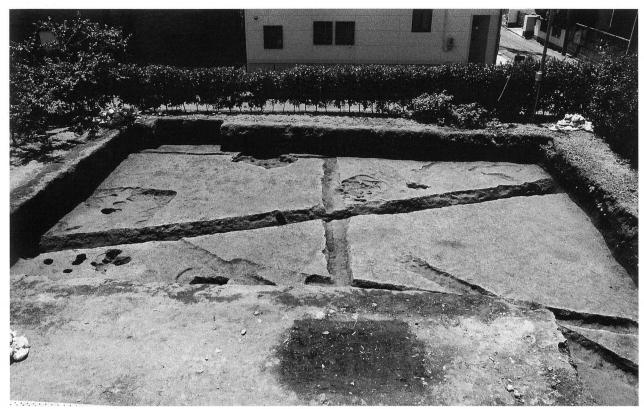
1 調査区全景(北から)

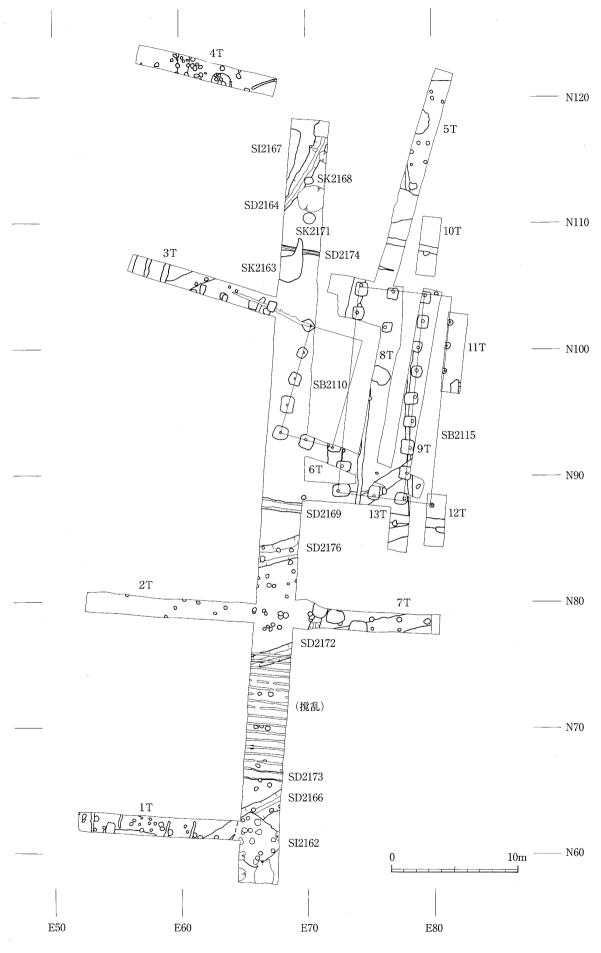
第9回 第162次調査1・2区全体図

遺構には溝跡などのように1区から連続するものと新たに確認したものとがある。新たに確認した遺構については上面での検出に留めているため性格が不明瞭なものもある。よって今次調査ではSB2115掘立柱建物跡(後述する)以外は遺構番号を付けていない。

SB2110掘立柱建物跡、SB2115掘立柱建物跡のほか、溝跡や小規模なピットなどを確認した。

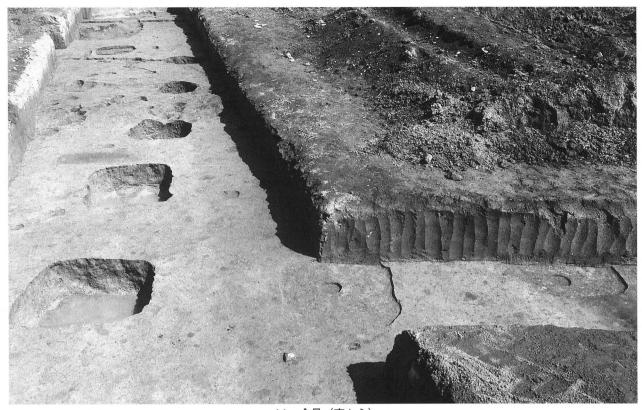
写真図版3 SB2110掘立柱建物跡

SB2110掘立柱建物跡 第6トレンチを精査した結果、1区で確認していた建物の南梁行の柱穴を確認できた。この結果、SB2110掘立柱建物跡は桁行4間(総長8.7m、柱間寸法2.15~2.20m)、梁行2間(総長4.3m、柱間寸法2.15m)の南北棟であることが判明した。方向は1区で検出している西桁行でN-10°-Eである。柱穴掘り方は隅丸方形で、一辺が70~100×80~115cm、1基だけ隅丸長方形(100×130cm)を呈するものもある。深さは40~65cmで底面はほぼ平坦である。掘り方の主軸方向は建物方向と一致しているが北西隅の柱穴は真北から約50°西傾し、建物方向と

一致しない。柱痕跡は南側の柱列がやや太く直径20cmの円形であるが、その他は直径 $13\sim16$ cmの円形である。すべての柱穴直下には $5\sim15$ cmほど柱が沈下した痕跡が認められた。なお、抜き取り穴は認められなかった。

11 全景(南から)

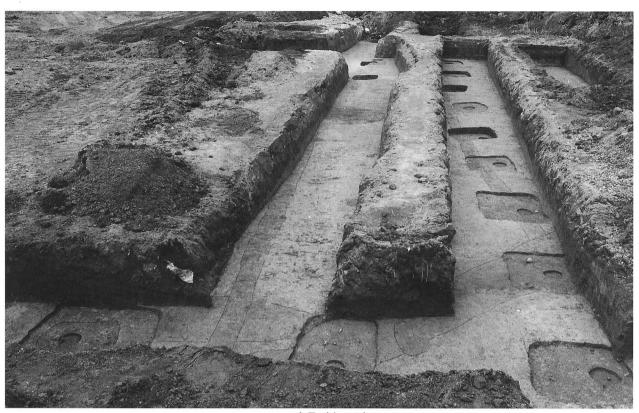
写真図版 4 SB2115掘立柱建物跡

16 全景(南から)

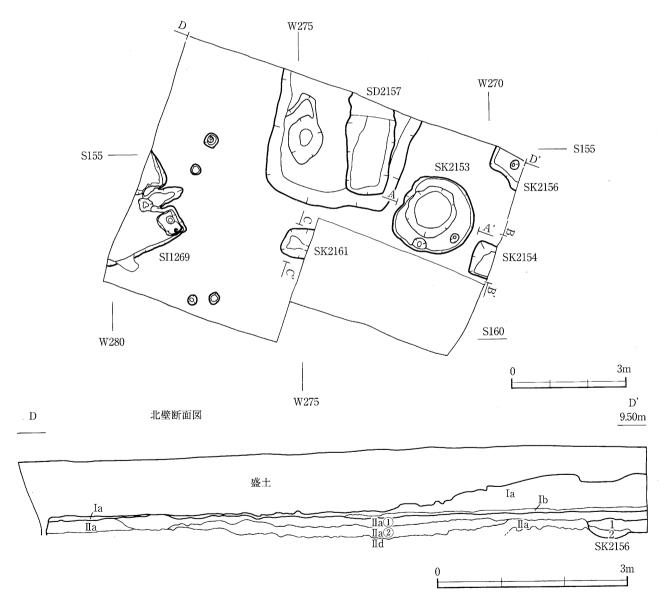
第16回 第159次調查区全体図、調查区断面図

基本層序は第84次調査を基準としているが、欠落する層がある一方で新たに確認された層もあり、違いが認められる。 $I \sim III$ 層まで確認した。

- Ib層 10YR4/3にぶい黄褐色粘土。水田の床土。
- II 層 II a層と II d層を確認したが、 II b層・ II c層は認められなかった。また、 I b層と II a層との間には今回の調査区にのみ分布する層があり、これを II a①層・ II a②層とした。
- II a①層 10YR4/2灰黄褐色粘土。炭化物粒を少量含む。調査区の東側に分布する。厚さ約10cmで、下面には細かい 凹凸が認められる。平安時代後半以降の水田耕作土と推定される。
- II a②層 10YR4/1灰黄褐色粘土。II a①層に類似した粘土ブロックを斑文状に含む。褐色粘土ブロックを少量含む。 炭化物粒を少量含む。II a層に段差が付いて方形の窪みが形成されるが、その窪んだ部分にのみ認められる。 厚さは最大20cmである。II a①層水田耕作土の下部の耕作土であまり攪拌が及んでいない部分と考えられる。
- Ⅱ a層 10YR4/2灰黄褐色粘土。暗褐色粘土ブロックを少量、褐色粘土ブロックをわずかに含む。厚さは10~20cm である。層の下面は、調査区北壁の西側ではほぼ平坦であるが、東側では凹凸が激しい。平安時代前半の水田耕作土と推定される。
- II d層 10YR5/4にぶい黄褐色粘土ブロック、10YR3/2黒褐色粘土ブロックの混合。竪穴住居跡、土坑などの確認面である。
- Ⅲ層 10YR4/3にぶい黄褐色粘土。

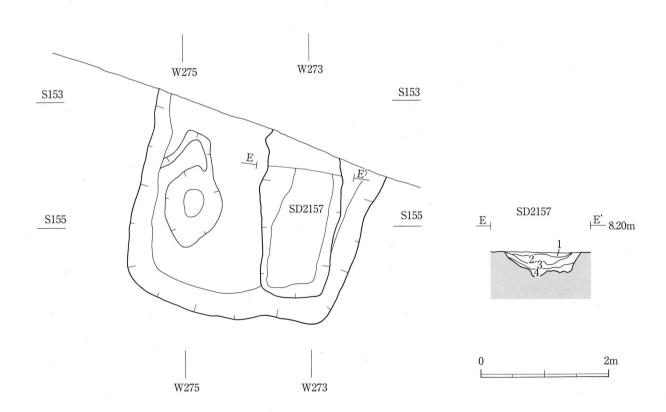
第17図 IIa①層水田跡下面平面図、SD2157溝跡平面・断面図

II a ① 層水田跡 II b 層を除去した段階で調査区西側に II a 個 、東側に II a ① 層の分布を確認した。 II a ① 層を除去する段階で II a 層が東西3.5m、南北3 m以上の範囲で方形に窪んでおり、そこに II a ② 層が堆積していた。 II a ② 層を除去して完全に II a 層を検出したのが第17図の様相で、窪みの底面からはSD2157溝跡が確認されている。なお、 II a ② 層中で赤焼土器と土師器坏が集中する地点を確認した。一部で重なり集中していた遺物を取り上げた跡は90×130cmの浅い楕円形の、土坑状の落ち込みとなっていた。

SD2157溝跡 Ⅱa②層を除去した後、Ⅱa層下面の窪みの部分で確認した。上幅110~125cm、底面幅60~75cm、深さ約40cmである。断面形は逆台形で壁は比較的急に立ち上がる。底面はやや凹凸がある。検出した長さが2.5mと短いので方向ははっきりしないが、ほぼ真北方向を向いている。堆積土は自然堆積層と考えられる。

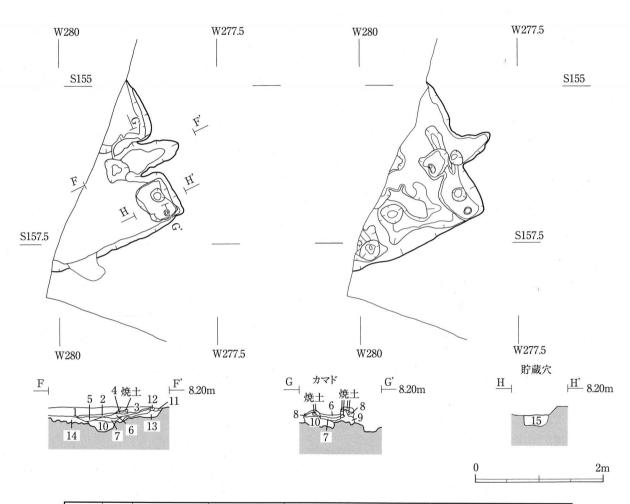
第19図 SI1269竪穴住居跡平面·断面図

遺物は土師器片90点、須恵器片1点が出土したが、図化できたのは6点である。土師器C-977坏、C-978坏(第20図1・2)は小型の坏で、C-977坏はカマド内、C-978坏は堆積土下層から出土した。両者共に体部外面中位に明瞭な段を有するが、口縁部の形態や段の位置はやや異なっている。C-977坏は丸底で口縁部はほぼ直立し、C-978坏は平底風で口縁部は直線的に開いている。土師器C-979坏(第20図3)は貯蔵穴と考えられた落ち込みの上部から出土し、やや大振りで丸底の関東系の坏である。口唇部がわずかに屈曲して外反している。土師器C-981高坏(第20図4)はカマド脇の床面から出土した。柱状の脚部を持ち坏部は厚手である。土師器C-980・982甕(第20図5・6)は床面から出土したもので、球形の体部を有する。

第84次調査区で確認していたSI1269竪穴住居跡の東側の一部を調査した。出土した在地の土師器C-978坏は体部外面中位に明瞭な段が付き、口縁部が直線的に開くものである。同様の特徴を有する土器は方四町Ⅱ期官衙外郭大溝であるSD35溝跡から出土した土師器C-482坏(註3)や、Ⅰ期官衙期の遺構であるSX2093性格不明遺構から出土した土師器C-945坏(註4)などがある。また、関東系の土師器C-979坏は半球形の器形である。このような内面ナデ

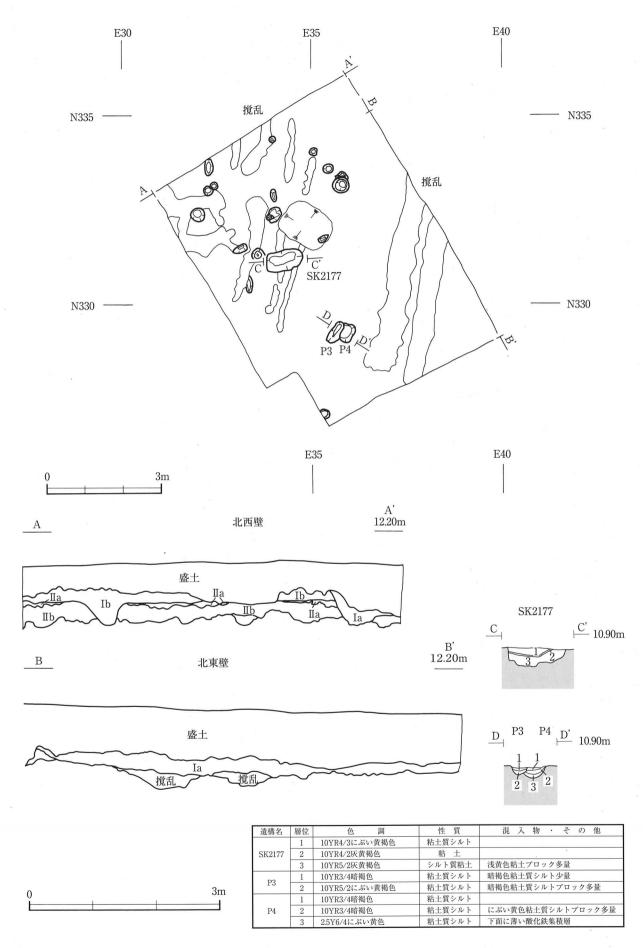
第28図 第163次調査区全体図・断面図、SK2177土坑、P3・P4断面図

重機で盛土とⅠ・Ⅱ層を除去し、Ⅲ層上面で精査を行った。Ⅲ層以下の調査はⅢ層中における遺構の有無を確認する目的で一部で実施している。

遺構実測のための基準杭は調査区の方向に合わせて設定し、後日この座標値を測量する方法をとった。平面図は 基準杭を基に簡易遣り方を組んで1/20で作成した。断面図も1/20で作成している。写真は35mmモノクロフィルムと リバーサルフィルムを一眼レフカメラで撮影し、補助的にデジタルカメラでも撮影した。
