仙台市文化財調査報告書第316集

仙台市高速鉄道東西線関係遺跡発掘調査(3)概要報告書

2007年3月

仙台市教育委員会

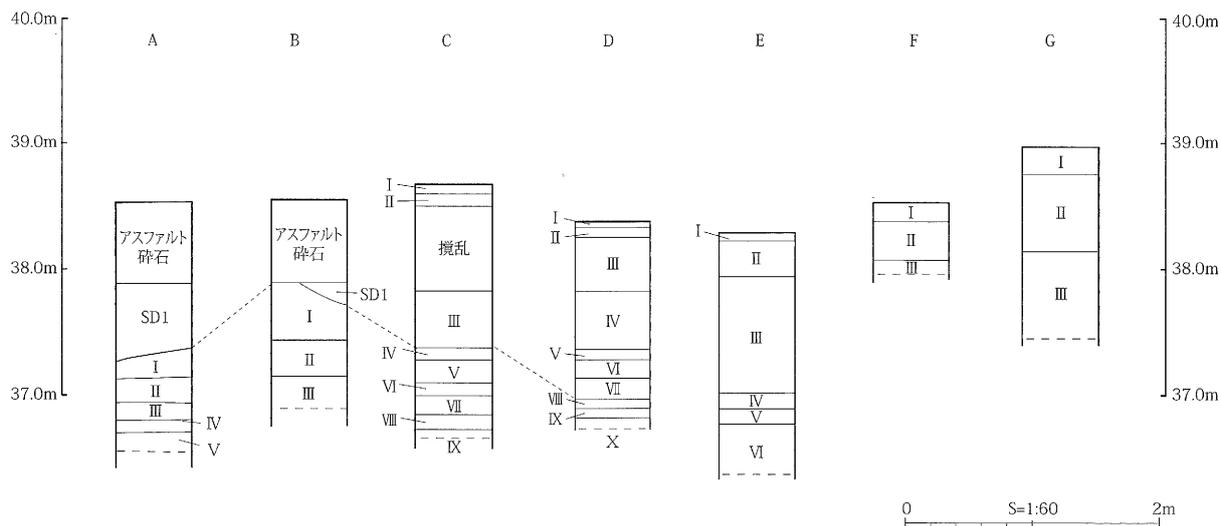
第4図 No.9トレンチ土層柱状図

本調査区は近・現代の盛土及び攪乱土が厚く堆積しており、その直下は調査区北側で、にぶい黄褐色砂質シルト（A・B断面I層、C断面IV層、D断面VIII層）、南側で礫を多く含んだ黒褐色シルト（E断面IV層）の自然堆積層が堆積している。調査区にはこれらの層順を確認できる箇所がなかったため、全体での層序関係を把握するには至らなかった。従って、各土層断面は便宜上、上層よりI層、II層と表記した。調査区北側に堆積するにぶい黄褐色砂質シルト層は前年度に試掘調査を実施した、No.7トレンチ基本層序のVI層に対応する。

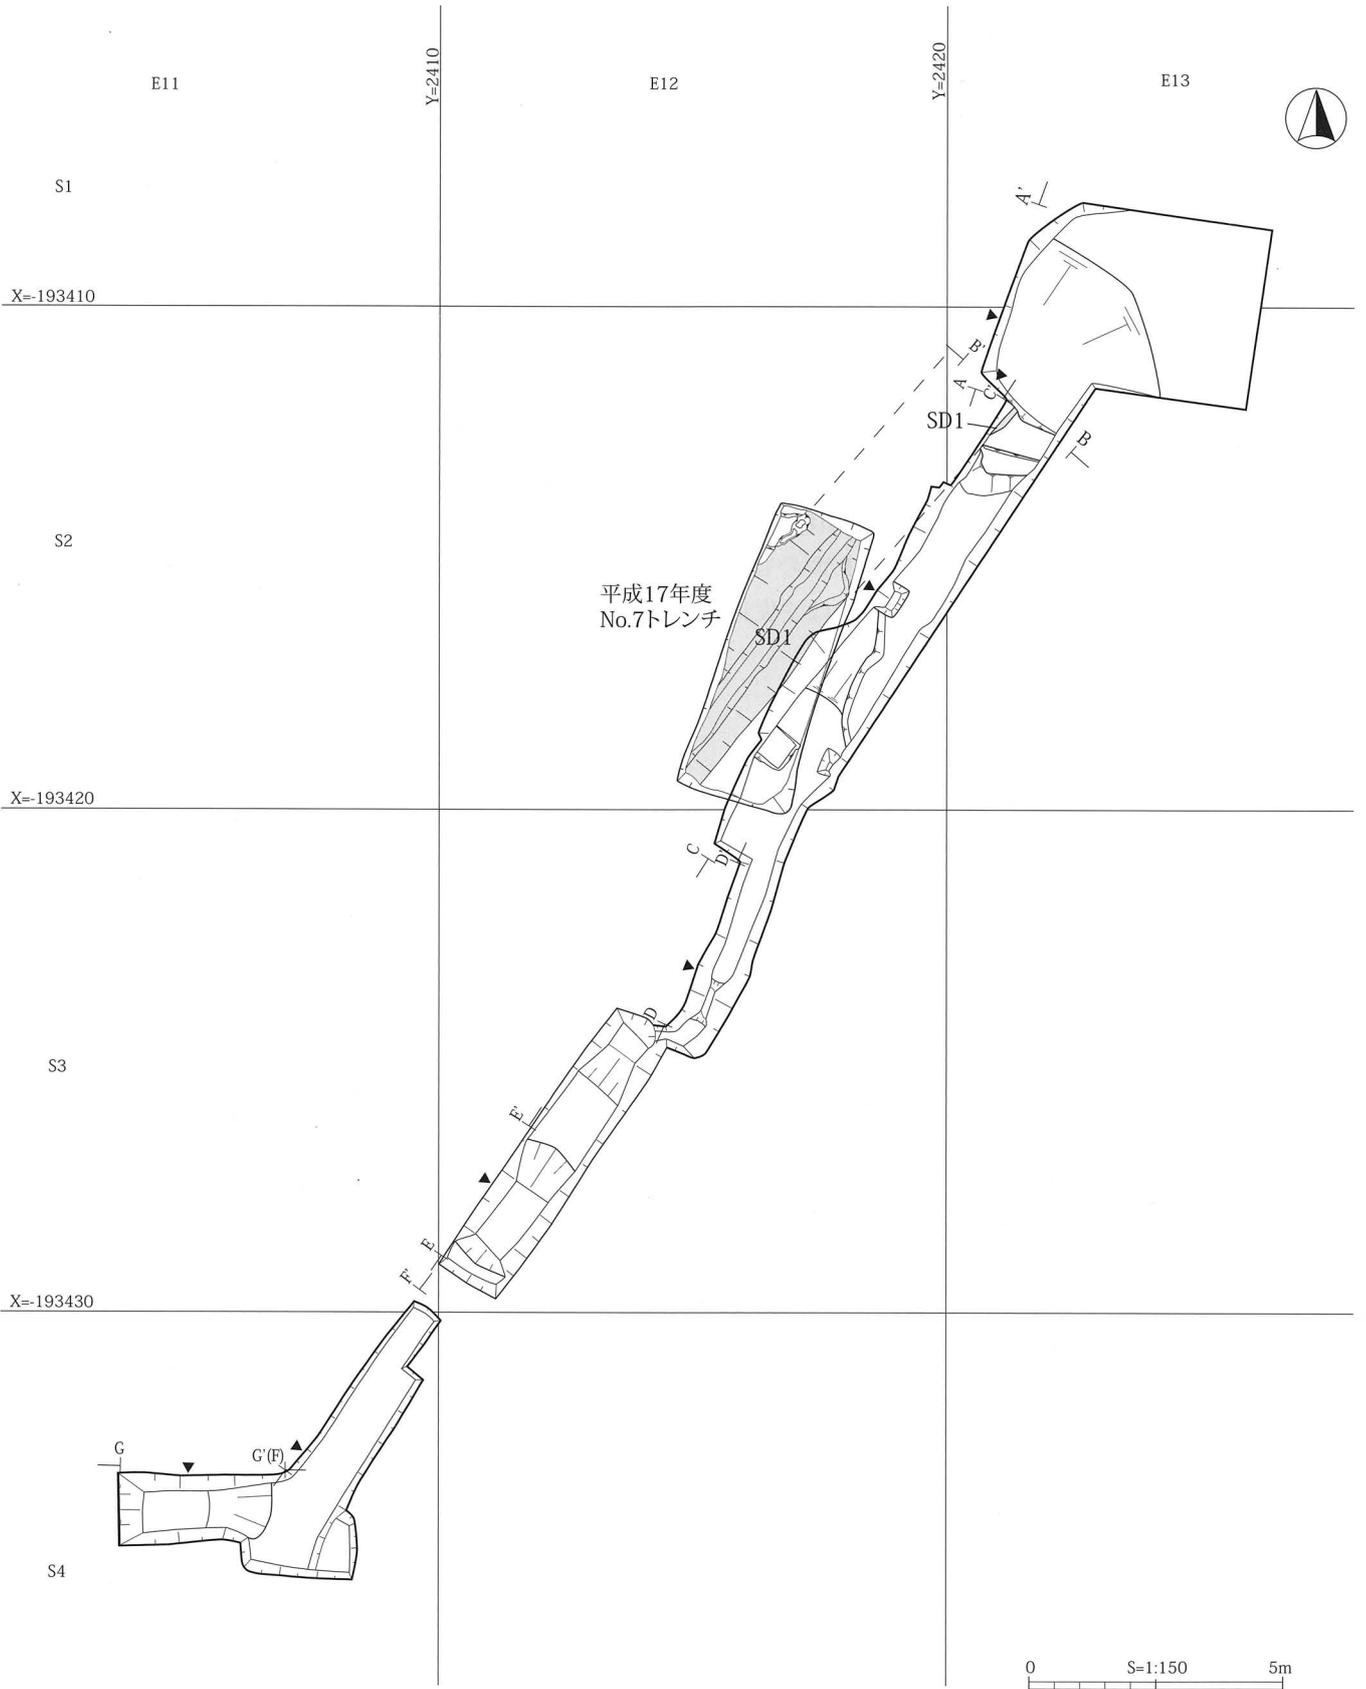
第5図 No.9トレンチ遺構全体図

（1）SD1溝跡（第5・6図、写真図版2-5）

溝跡は調査区北側で確認した。北側はマンホール立坑により壊されており、残存状況は不良である。確認した範囲での規模は長さ75cm、幅235cm、深さ100cmである。断面形態はV字状を呈し、土層観察でSX1に切られるのを確認した。堆積土は6層に分層できる。4層～6層は水成堆積である。遺物は出土していない。遺構検出位置、断面形態から前年度No.7トレンチで確認した溝跡と同一遺構と考えられる。

調査の結果、前年度に確認した溝跡の延長部と性格不明遺構を1基検出した。溝跡はマンホール立坑により大部分が壊されており、残存状況は不良であった。また、遺構内から遺物が出土していないことから時期の特定には至らなかった。性格不明遺構は調査区西壁でのみ検出したため、規模・平面形態などは不明であり、時期を確定する遺物が出土していないことから年代も不明である。

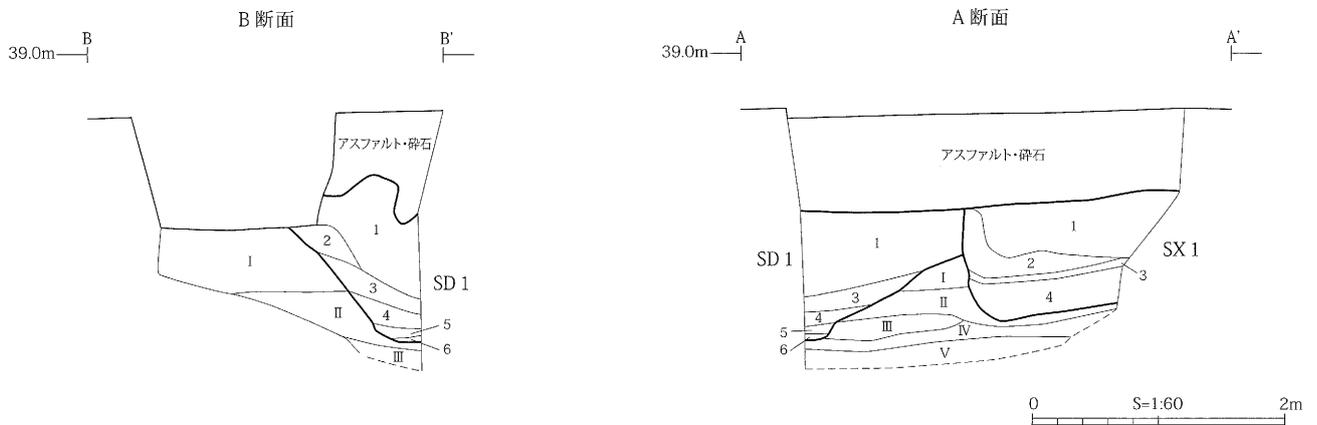
第6図 調査区土層断面図

（2）SX1性格不明遺構（第6図、写真図版2-5）

性格不明遺構は調査区北側西壁のみで確認したため、平面形態は不明である。検出した規模は幅170cm、深さ90cmで、断面形態は台形状を呈する。土層観察でSD1を切るのを確認した。堆積土は4層に分層できる。出土遺物は1層から磁器片が1点出土している。時期・性格などの詳細は不明である。

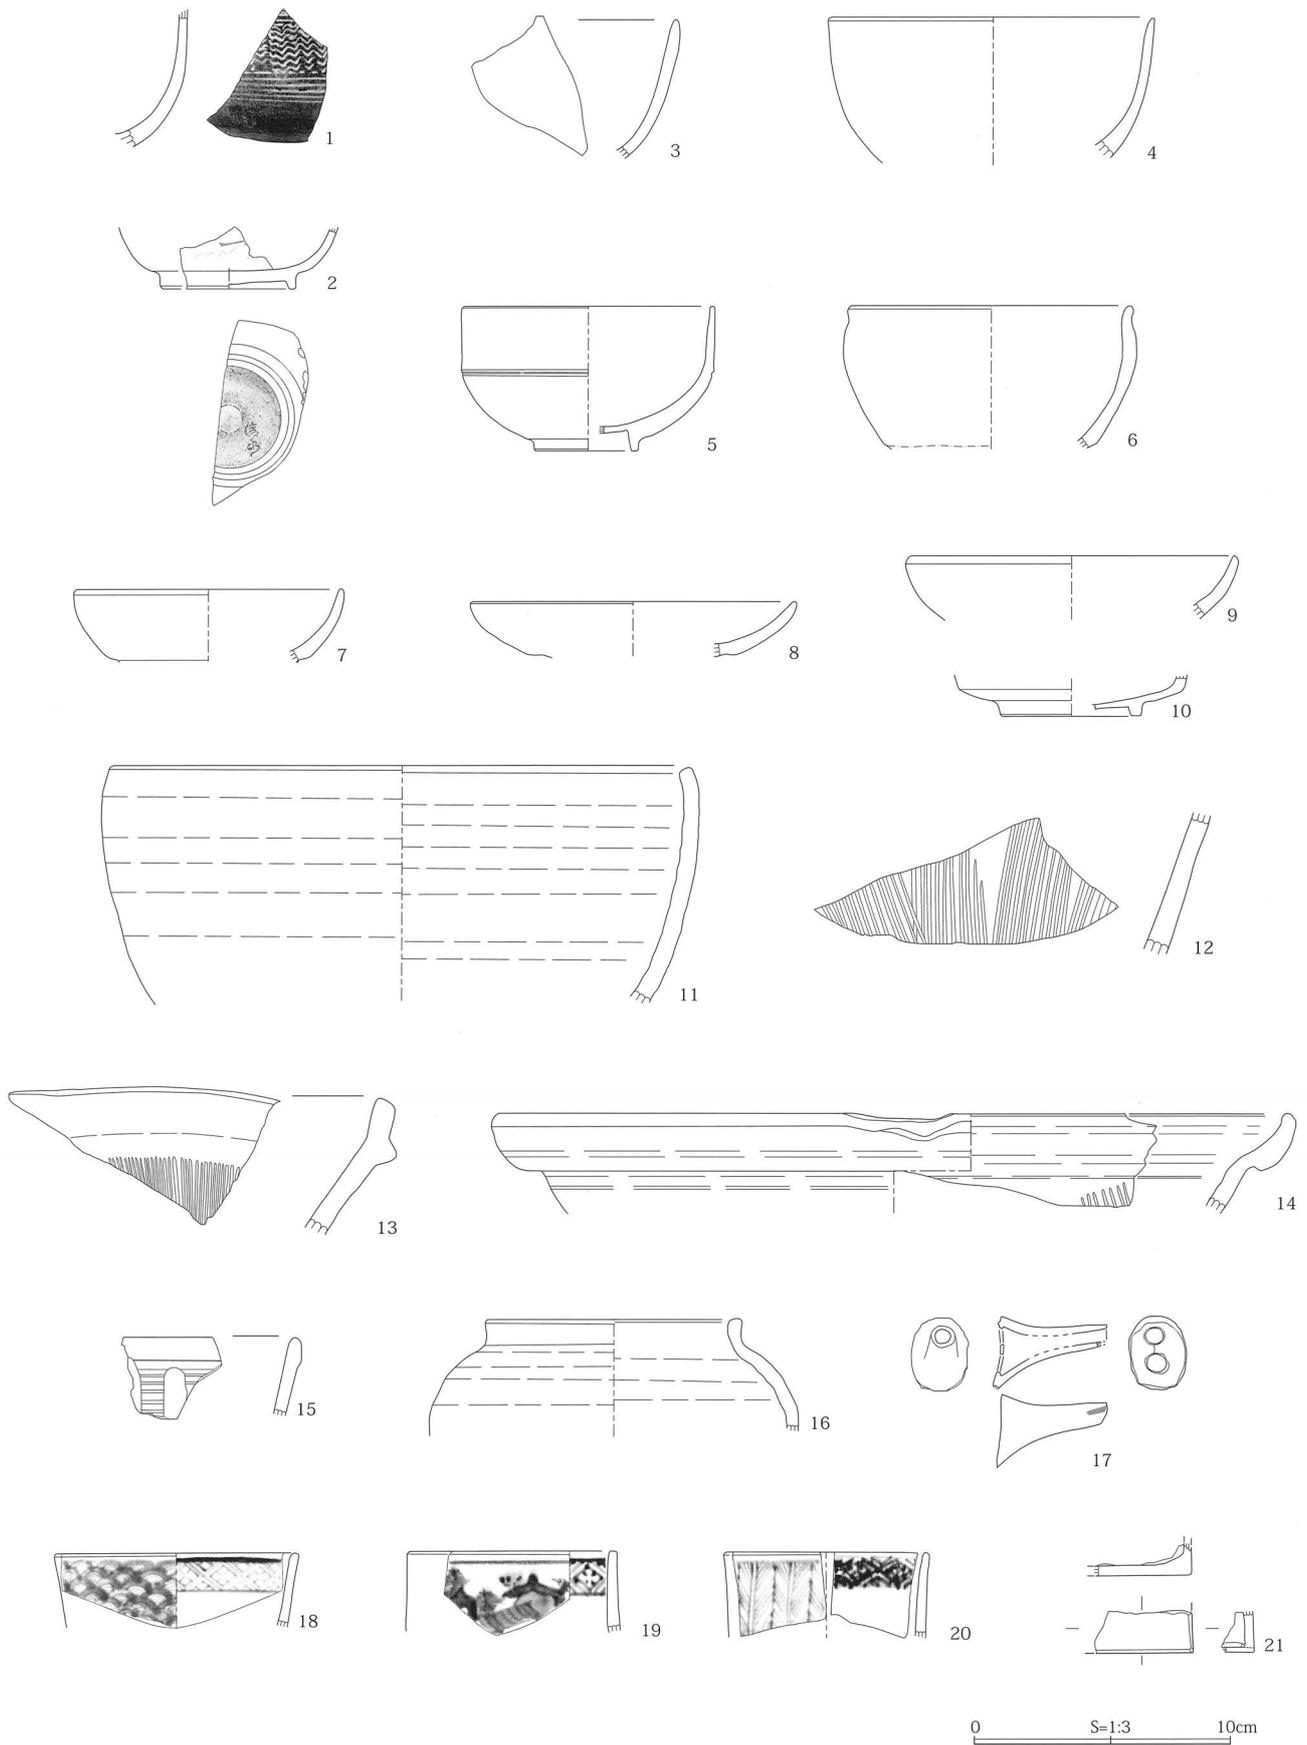
第9図 No.9トレンチ出土遺物(1)

陶器 1～3は肥前産である。1は鉢か碗で外面に波状文と沈線文が描かれている。2は色絵碗で外面に草花文が描かれている。時期は17世紀後半のものである。3は碗で時期は17世紀後半のものである。4は小野相馬産の碗で時期は18世紀のものである。5は大堀相馬産の腰折碗で時期は18世紀のものである。6は瀬戸・美濃産の天目茶碗で時期は17世紀中頃のものである。7～9は小野相馬産の皿で時期はいずれも18世紀のものである。10は肥前産の鉢で時期は17世紀以降のものと思われる。11は小野相馬産と思われる鉢で時期は18世紀以降のものである。12は備前産と思われる播鉢で詳細な時期は不明であるが、近世に属すると思われる。13は在地産と思われる播鉢で時期は18～19世紀にかけてのものである。14は瀬戸・美濃産の播鉢で時期は18世紀前半のものである。15は瀬戸・美濃産の香炉で蓮弁文が施される。時期は18世紀頃のものと思われる。16は在地産と思われる小型甕で時期は18～19世紀のものである。17は大堀相馬産の土瓶で時期は19世紀前半のものである。

磁器 18～22は肥前産である。18～20は筒茶碗で18は外面に青海波文、19は家屋文、20は矢羽文が、内面にはいずれも四方禪文が描かれている。時期は18が18世紀後半から19世紀初頭のもの、19が18世紀中頃から後半のもの、20は18世紀後半から19世紀初頭のものである。21は水滴で、近世に属すると思われる。22は折縁皿で時期は17世紀前半のものである。23は波佐見産と思われる皿で、時期は17世紀後半から18世紀前半のもの

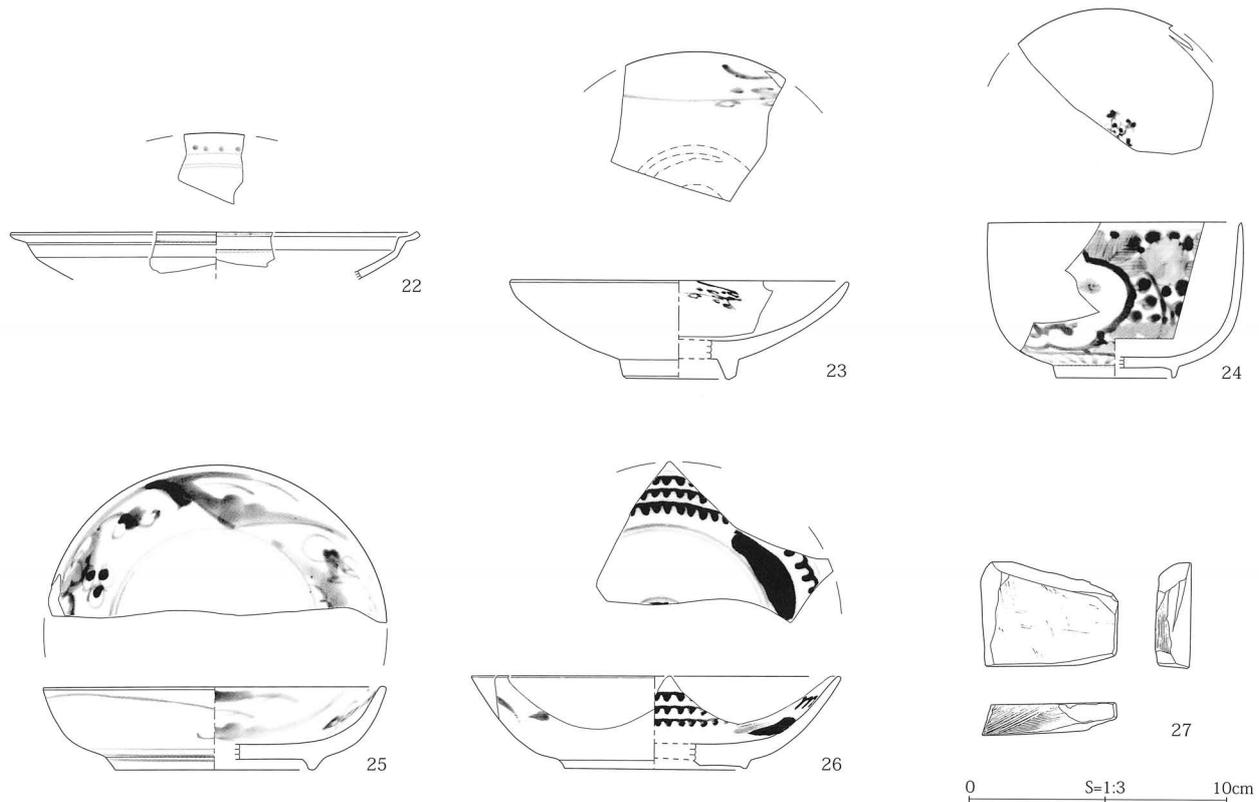
第 10 図 No.9 トレンチ出土遺物 (2)

のである。24・25は肥前産の染付である。24は碗で外面に草花文、内面に五弁花文が描かれている。時期は18世紀後半から19世紀初頭のものである。25は皿で外面に蔓草文、内面に草花文が描かれている。時期は18世紀のものである。26は瀬戸・美濃産の皿で外面には草文、内面にはみじん唐草文が描かれている。時期は19世紀中頃のものである。

石製品 27は砥石で、石材は凝灰岩である。

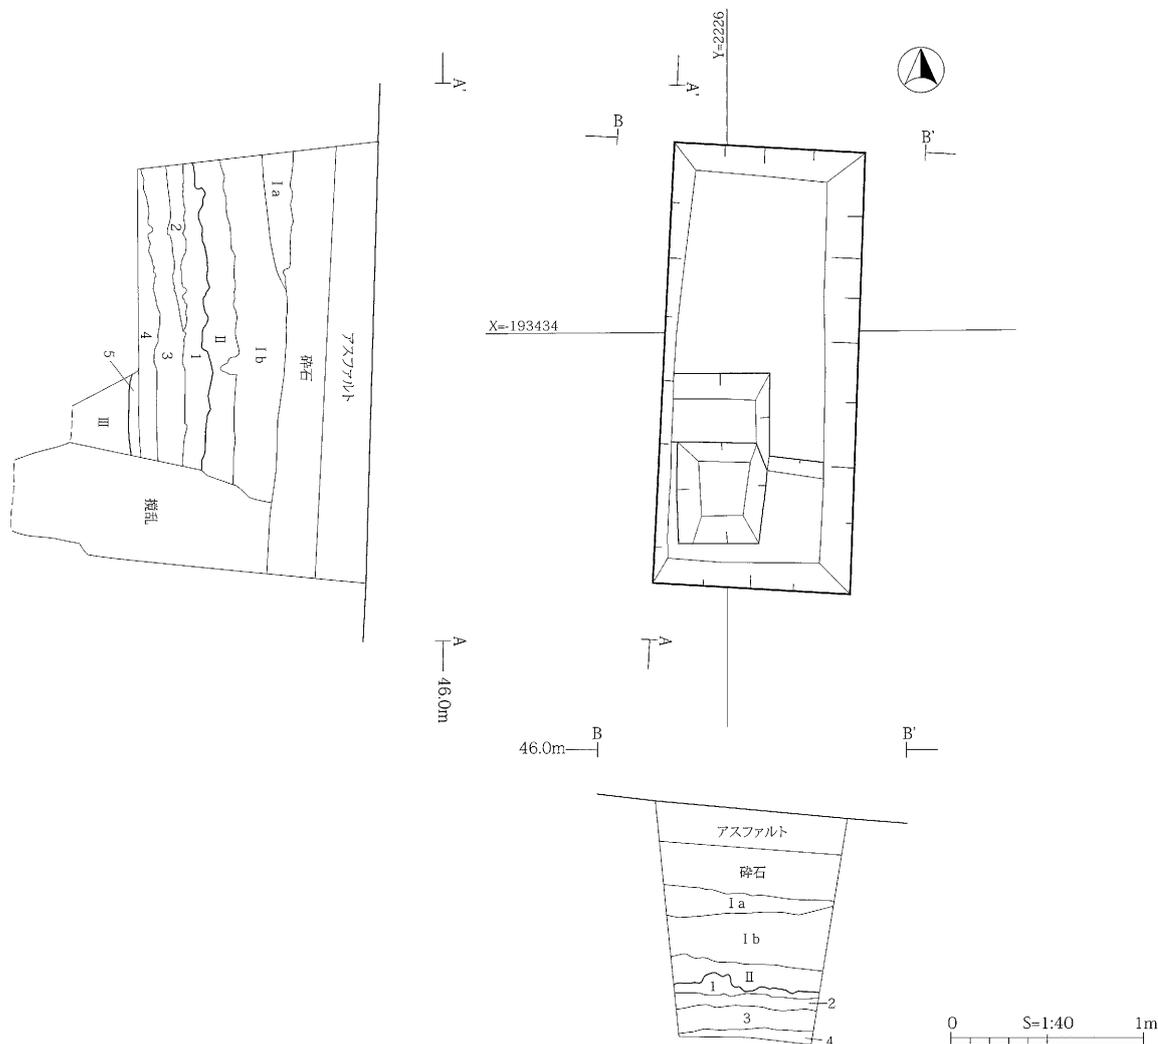
第2図 試掘坑No.3-1 平面図・断面図

S4-W8グリッドに位置し、標高は45.5～45.7mである。試掘坑は南北方向に長軸を設定し、規模は2.3m×1mの長方形で調査面積は2.3㎡である。基本層序は大別で8層、細別で9層に分層できる。I・II層は近・現代の盛土、1～5層は版築層、III層は砂礫を多量に含んだ自然堆積層とみられる。

版築層は何らかの遺構と考えられるが、その広がりが試掘坑外にも延びるため、詳細は不明である。出土遺物は3層より磁器片が4点、土師器片が1点、土師質土器片が1点出土しており、その内3点を図示した。第11図の1は在地産と思われる爛徳利で、時期は19世紀中頃、2は波佐見産と思われる皿で時期は17世紀のものである。3は肥前産の筒茶碗または鉢で時期は17～18世紀のものである。版築層の構築時期は出土遺物から19世紀中頃以降と考えられる。その他、各層上面にて遺構検出を行ったが、遺構は検出されなかった。出土遺物はIII層から剥片石器が1点出土しており、石材は頁岩である（第11図-6）。

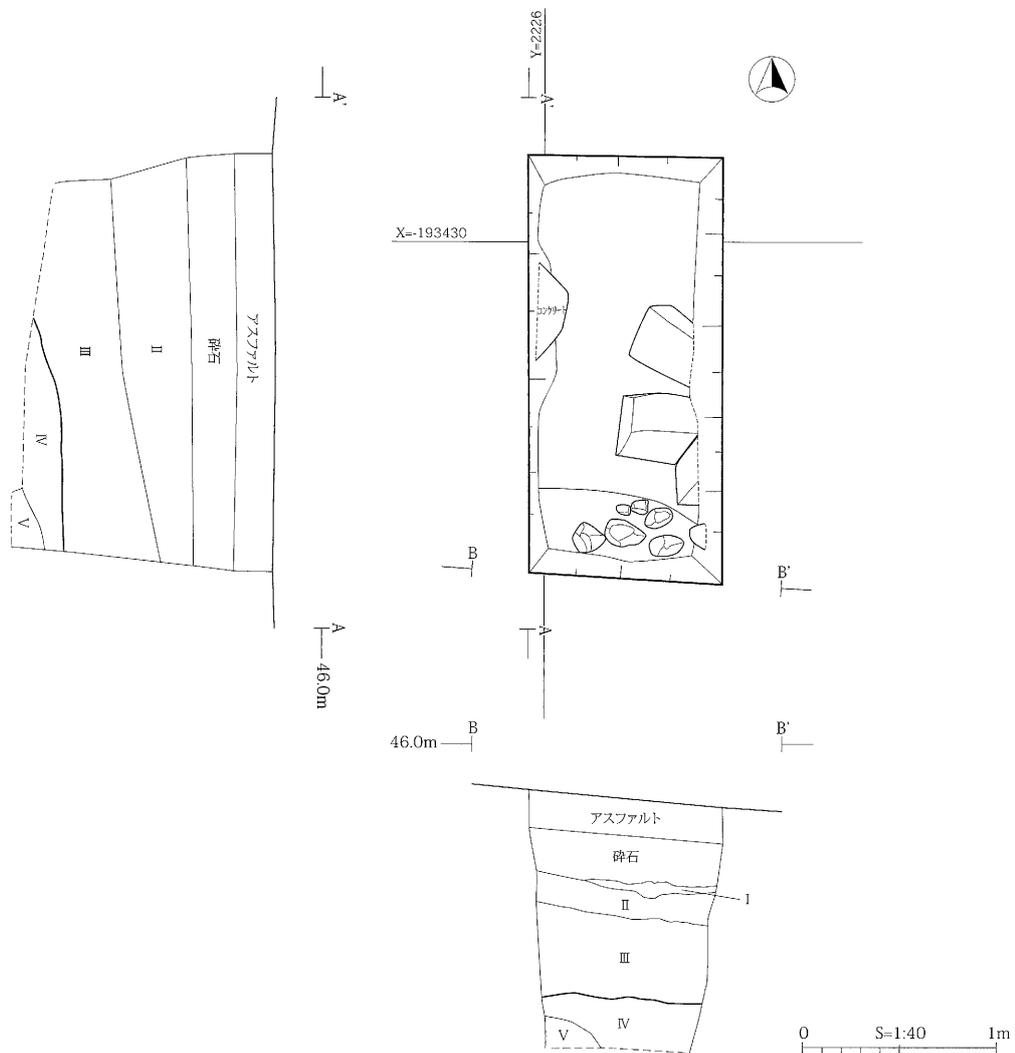
第3図 試掘坑No.3-2 平面図・断面図

S3・4-W8 グリッドに位置し、標高は 45.6～45.8m である。試掘坑は南北方向に長軸を設定し、規模は 2.2m × 1m の長方形で調査面積は 2.2 m² である。基本層序は 5 層に分層できる。I～III 層は近・現代の盛土、IV 層は近世、または近代の整地層、V 層は溝の堆積土の可能性ある。遺構は IV 層で溝 1 条 (SD1) を検出した。

SD1は試掘坑南側で検出し、底面のみが残存する。主軸方位は N-84°-W で、残存する規模は長さ 84 cm、幅 18～36 cm である。底面には扁平な自然礫を敷き詰めている。SD1は遺構検出位置、主軸方位、IV 層で石組溝

を構築したと考えられる角礫が混入していたことから試掘坑No.4-1・No.5・No.7で検出した石組溝と同一遺構と考えられる。

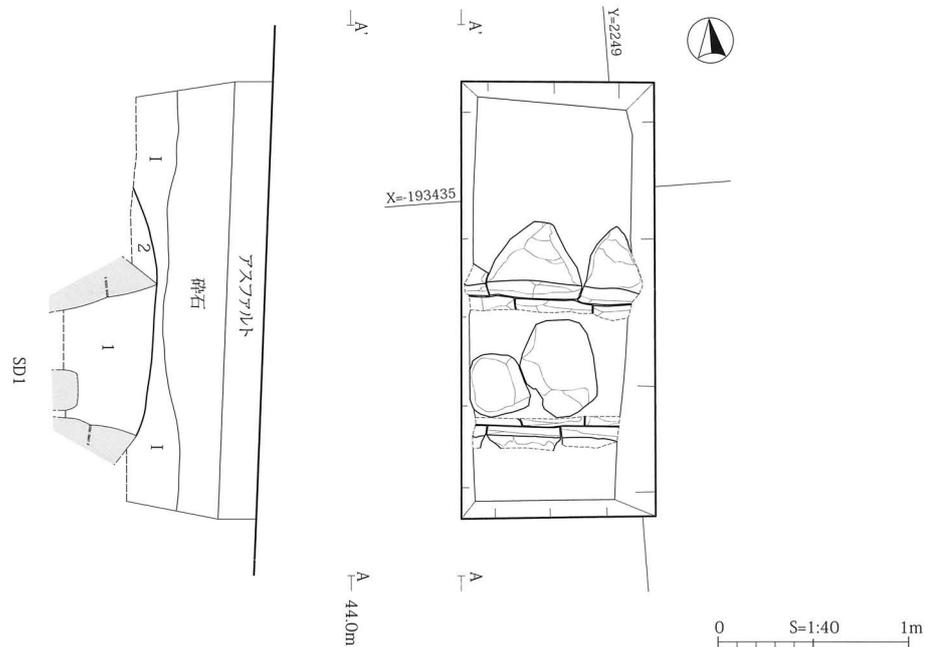
第4図 試掘坑No.4-1 平面図・断面図

S4-W6グリッドに位置し、標高は43.4～43.6mである。試掘坑は南北方向に長軸を設定し、2.4m×1mの長方形で調査面積は2.4㎡である。遺構は石組溝(SD1)を検出した。

SD1は試掘坑中央よりやや南側で検出した。主軸方位はN-84°-Wで、検出した規模は長さ86cm、上幅70～76cm、下幅50～58cm、深さ50cmを測る。断面形は逆台形を呈し、底面には大きさ30～50cmの自然礫が配される。石組は間知石を2段に積み、内側に面を揃えて構築されていた。遺物は出土していない。

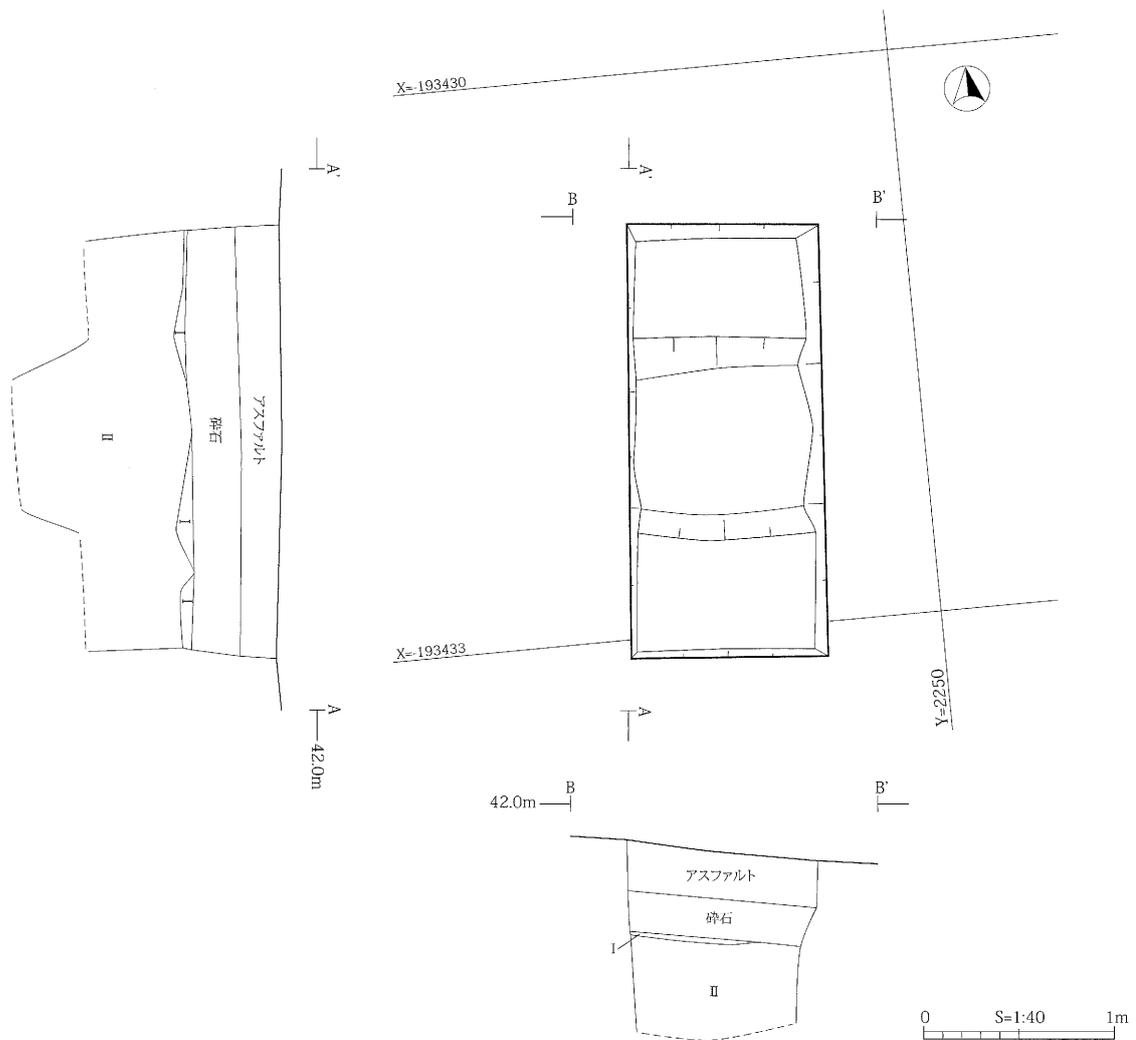
第5図 試掘坑No.4-2 平面図・断面図

S4-W6グリッドに位置し、標高は43.5～43.6mである。試掘坑は南北方向に長軸を設定し、2.3m×1.4mの長方形で調査面積は3.2㎡である。基本層序は2層に分層できる。I層は近・現代の盛土、II層は自然堆積

層である。II層上面にて遺構検出を行ったが、遺構は検出されなかった。また、試掘坑中央部に1m×0.9mのサブトレンチを設定し、約50cm掘り下げ遺構検出を行ったが遺構は検出されなかった。遺物は出土していない。

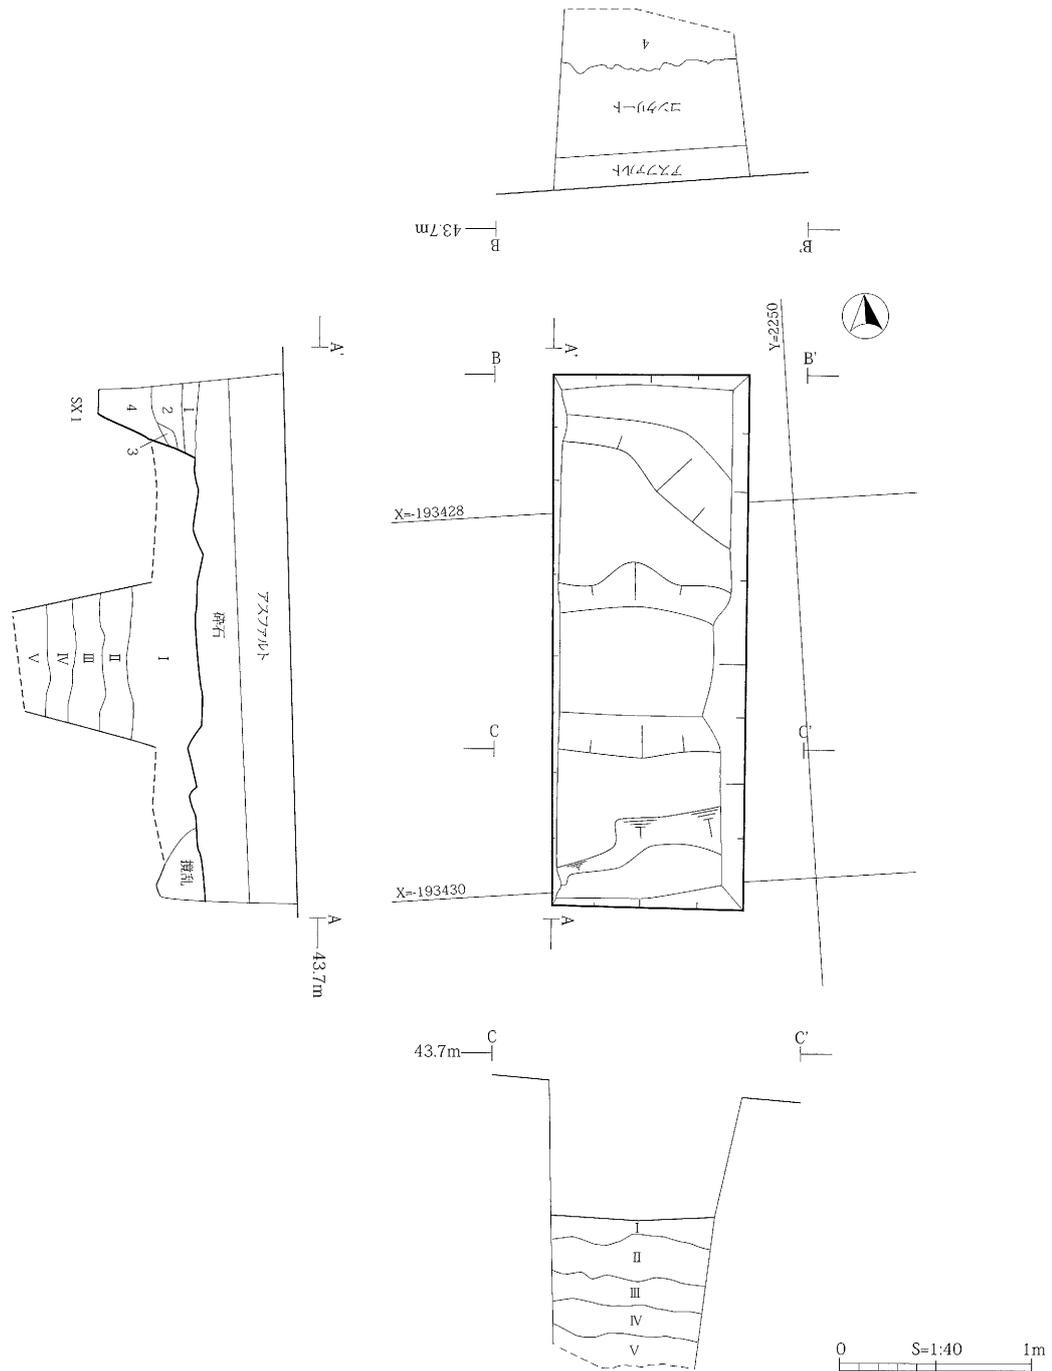
第6図 試掘坑No.4-3 平面図・断面図

S3-W6グリッドに位置し、標高は43.4~43.6mである。試掘坑は南北方向に長軸を設定し、2.8m×1mの長方形で調査面積は2.8㎡である。基本層序は5層に分層できる。II層上面で遺構検出を行い、SX1を検出した。遺物はI層から鉄製品が1点出土している。

SX1は試掘坑北側で検出した。検出した規模は長さ90cm、上幅68cm、下幅46cm、深さ54cmを測る。形状は調査区外にも延びるため不明である。堆積層は4層に分層できる。遺物は出土していない。時期・性格などの詳細は不明である。

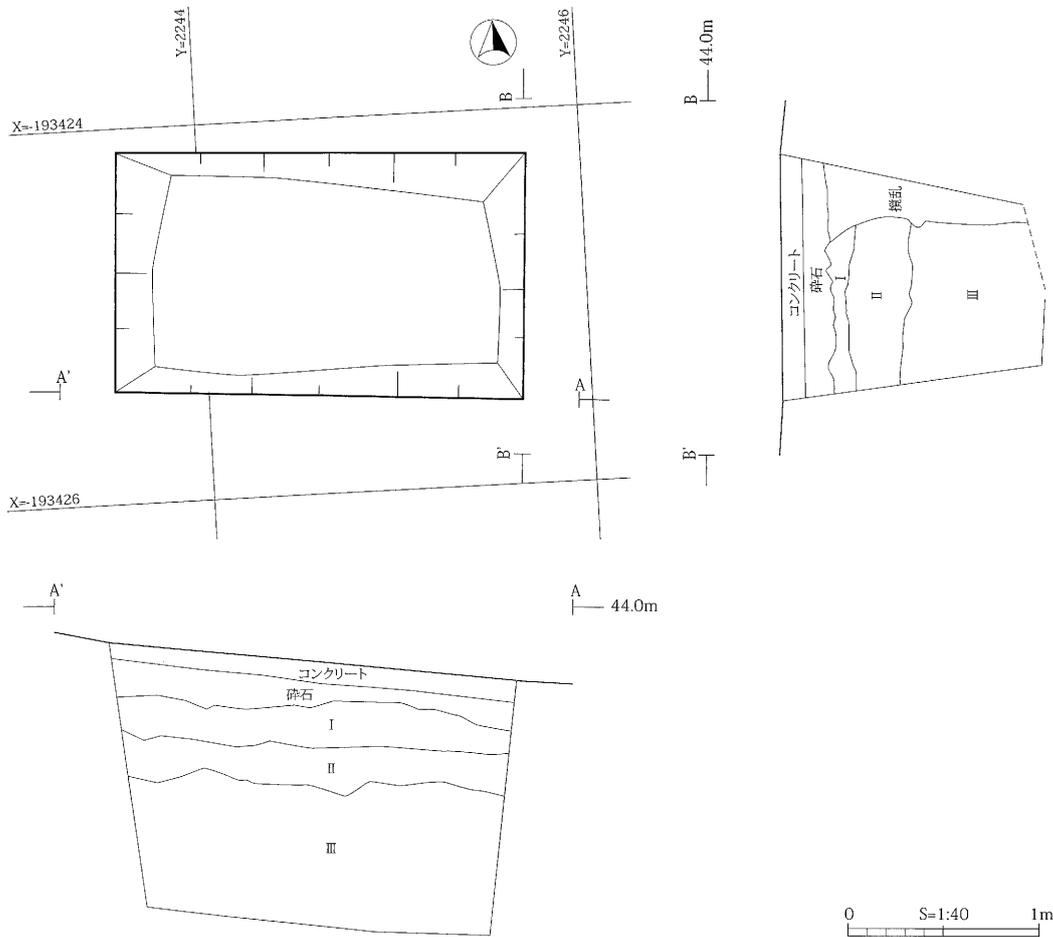
第7図 試掘坑No.4-4 平面図・断面図

S3-W6 グリッドに位置し、標高は 43.6 ~ 43.8m である。試掘坑は東西方向に長軸を設定し、2.1m × 1.3m の長方形で調査面積は 2.73 m² である。基本層序は 4 層に分層できる。I ~ III 層は近・現代の盛土、IV 層は自然堆積層と考えられる。IV 層は試掘坑底面でのみ確認したため、断面図には反映されていない。IV 層上面で遺構検出を行ったが、遺構を検出することはできなかった。遺物は I ~ III 層より陶磁器片が 8 点出土しており、その内 1 点を図示した。第 11 図の 5 は堤産の鉢で時期は 19 世紀中頃以降のものと考えられる。

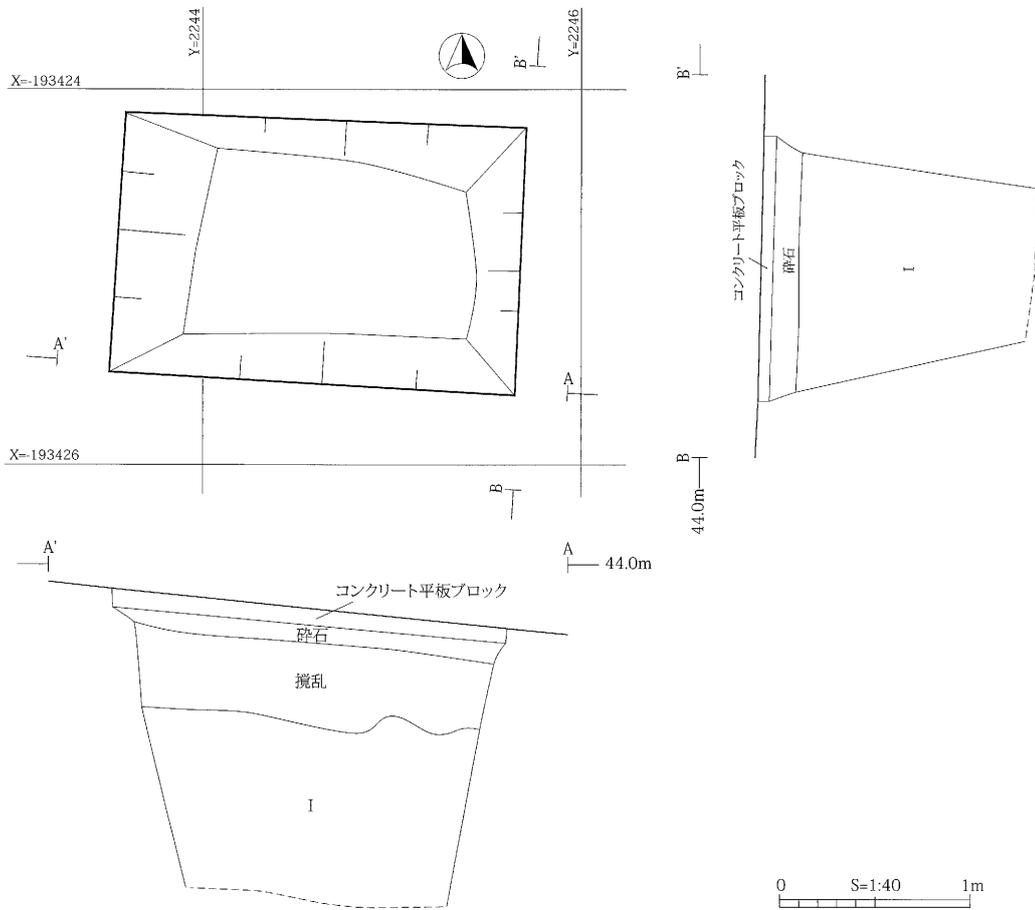
第8図 試掘坑No.4-5 平面図・断面図

S3-W6 グリッドに位置し、標高は 43.6 ~ 43.9m である。試掘坑は東西方向に長軸を設定し、2.1m × 1.4m の長方形で調査面積は 2.94 m² である。地表面より 1.6 m 掘り下げたが、自然堆積層を確認するには至らなかった。遺物は近・現代の盛土及び攪乱土から陶磁器片が出土している。

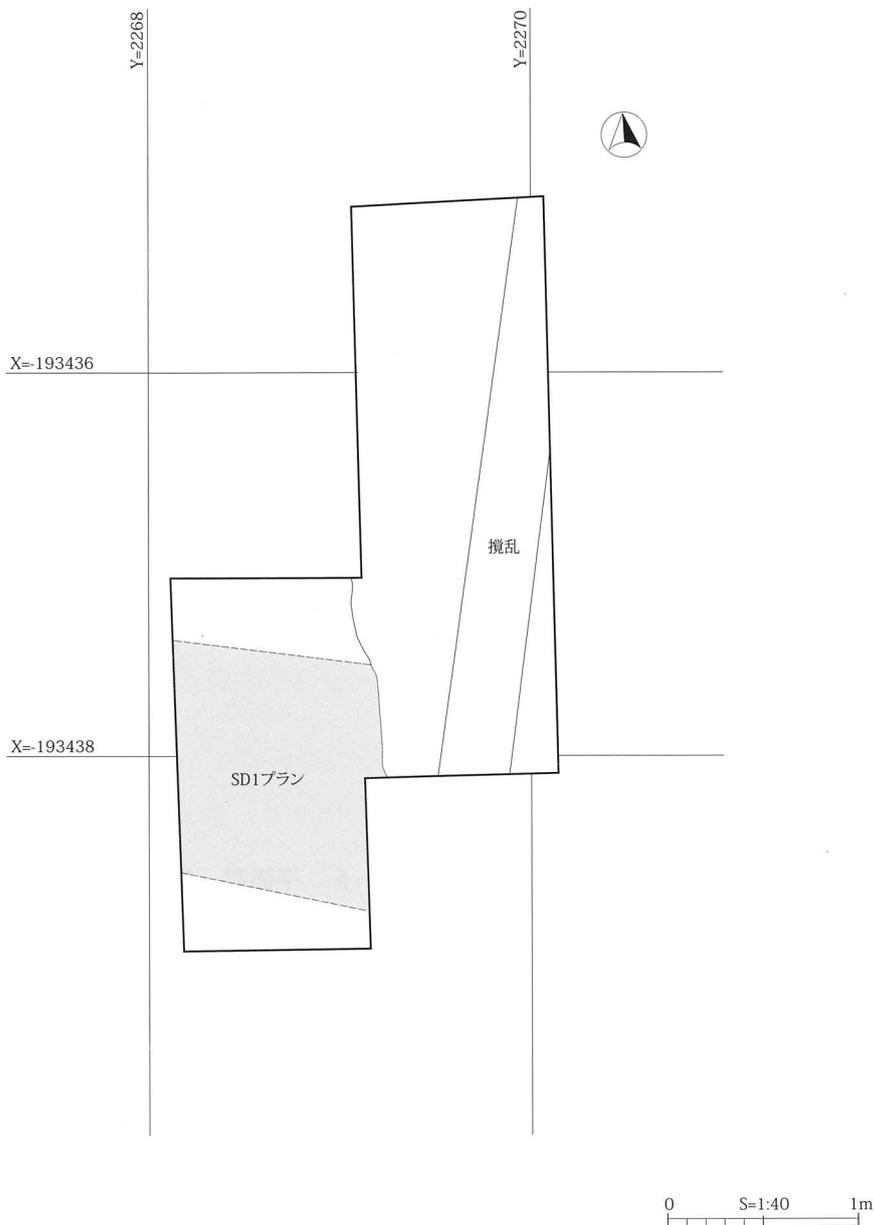
第9図 試掘坑No.5 平面図

S4-W4 グリッドに位置し、標高は 42.4m である。試掘坑は南北方向に長軸を設定し、3m × 1m の規模で調査を行ったが、試掘坑ほぼ全域に現代の攪乱が及んでおり、南西隅の僅かな範囲でしか石組溝を検出できなかったため、南西側に試掘坑を拡張した。調査面積は約 5 m² である。地表面より約 1 m 掘り下げた地点で石組溝 (SD1) を検出した。

SD1 は試掘坑南西側で検出した。主軸方位は N -78° - W で、検出した範囲での規模は長さ、上幅とも 1 m である。遺物は出土していない。

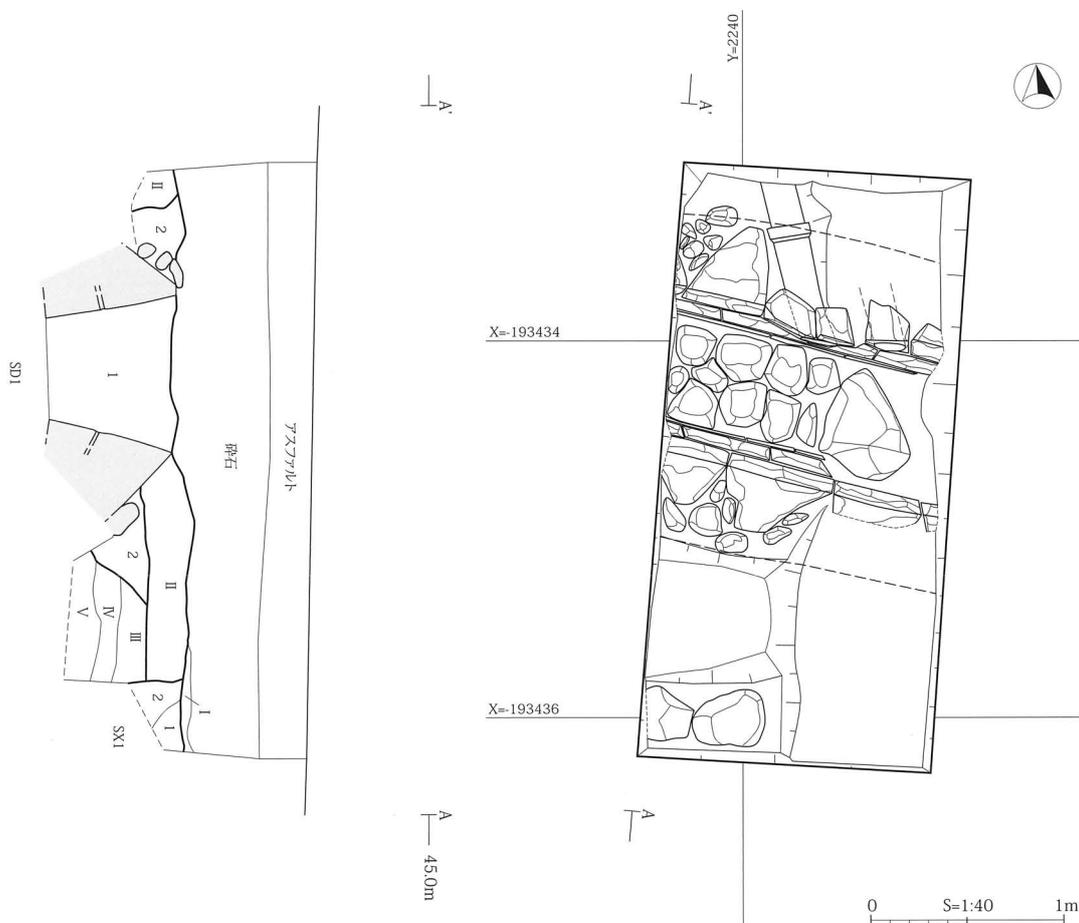
第10図 試掘坑No.7 平面図・断面図

SD1は試掘坑中央部で検出した。主軸方位はN-76°-Wで、検出した規模は長さ1.4m、上幅75~88cm、下幅50~55cm、深さ60cmを測る。断面形は逆台形を呈し、底面には扁平な自然礫が敷き詰められている。石組は間知石を2段に積み、内側に面を揃えて構築されていた。また、検出した石組溝の北壁中央部には石組上段の間知石を取り除き、土管を配管している痕跡を2箇所検出した。堆積土は2層に分層でき、1層は溝内堆積土、2層は掘り方堆積土である。1層では廃絶時に投棄された間知石を検出した。遺物は陶磁器片、ガラス片、鉄製品などが出土している。使用時期は出土遺物より、19世紀に構築され、近代以降に廃絶されたものと考えられる。

SX1は試掘坑南西側で検出した。検出した規模は長さ70cm、幅36cmで、形状は調査区外にも延びているため不明であるが、大きさ40cm程の礫を2石埋設している。試掘坑西壁断面の土層観察でII層から掘り込まれ、堆積土は2層に分層できるのを確認した。遺物は出土していない。時期・性格などの詳細は不明である。

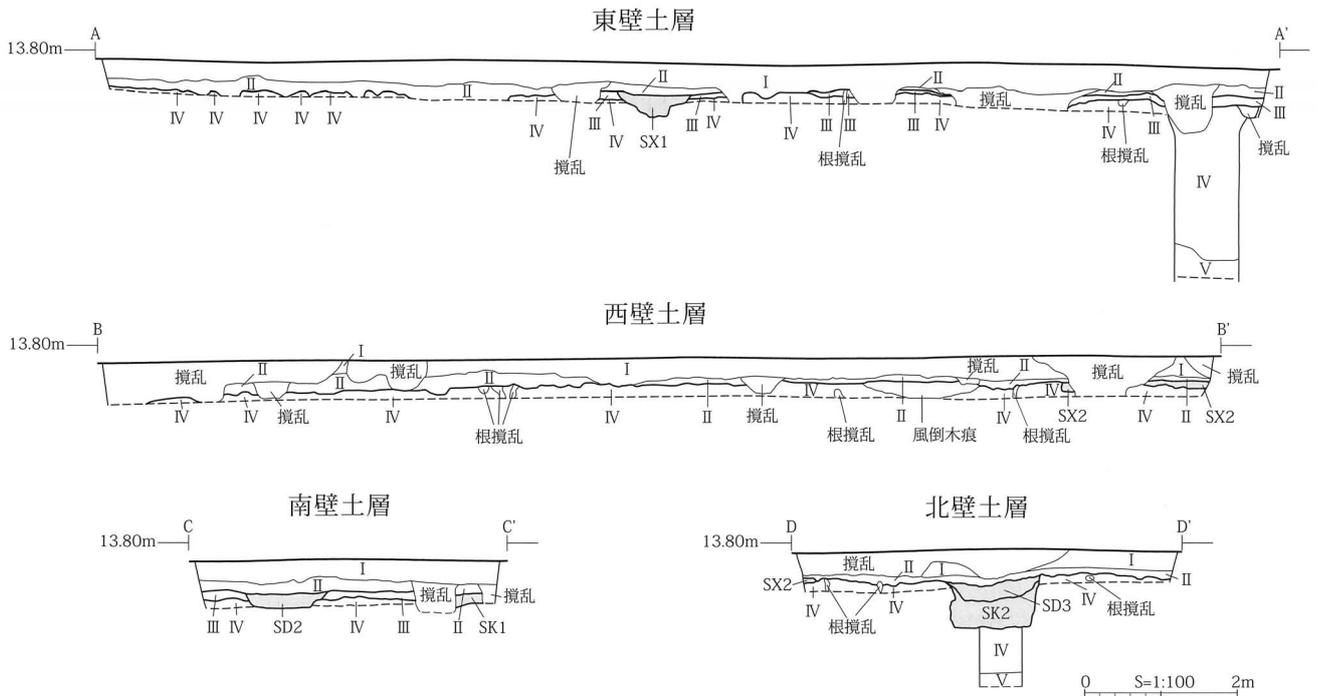
第4図 基本土層断面図

I層は現代の盛土層である。層厚約30～40cmを測る。II層は灰黄褐色シルトで、盛土以前の耕作土である。調査区全域に分布する。層厚は北側で10cm、南側で30cmを測る。III層は黒褐色シルトである。調査区の大部分で上層のII層に削平を受けており、わずかに南側部分で分布する。層厚5～25cmを測る。検出遺構の一部はIII層からの掘り込みを確認している。遺物は土師器片が1点出土している。IV層は黄褐色粘土質シルトで、粗砂を含む自然堆積層である。調査区全域に分布しており、一部、II層に削平を受けている。大部分の遺構確認面で、その多くは直上にIII層の分布が認められない。2箇所の深掘区の断面観察の結果、層厚は北側で約120cm、南側で約180～200cmを測る。なお、深掘区においてIV層の細分は行っていない。V層は深掘区断面観察により確認された。赤褐色砂礫層で自然堆積層である。径2～5cmの自然礫主体で粗砂を多く含む。検出した面積が狭く詳細は不明である。V層上面の標高は北側の深掘区1で約12.0m、南側の深掘区2で約11.0～11.2mを測り、堆積状況は南側に下る傾斜をもつようである。

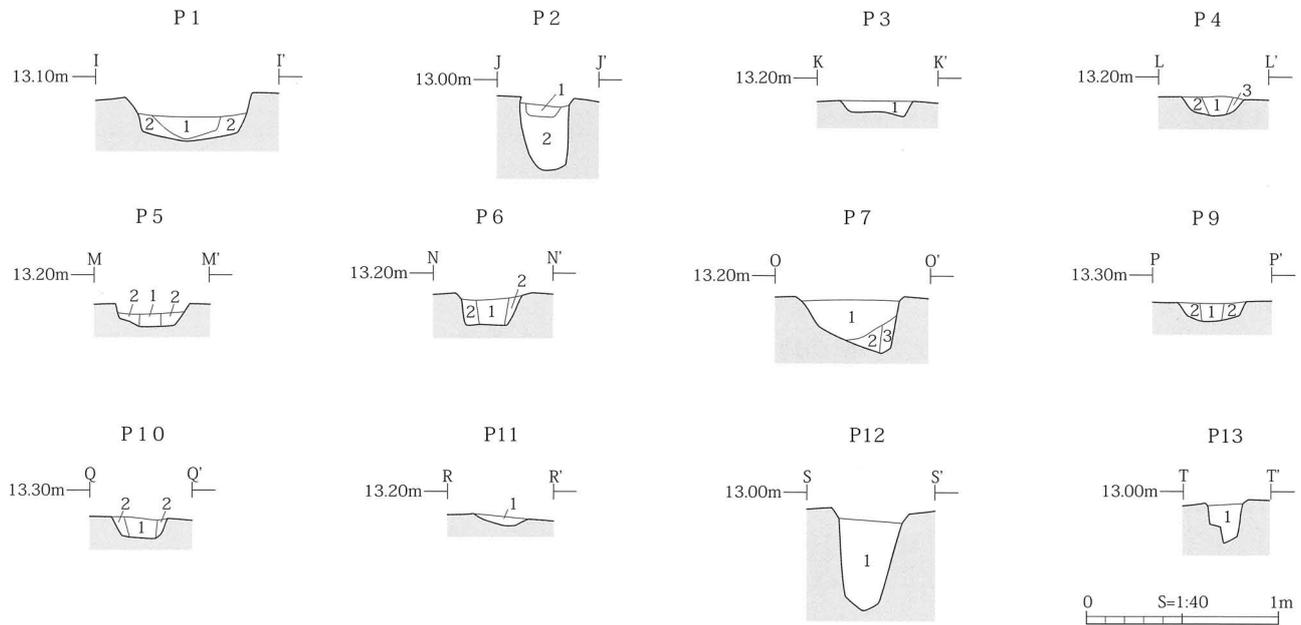
第10図 ピット断面図

ピットはIV層上面において12基を検出した。その中で、P1、4~6、9、10の6基で柱痕跡を検出した。明確に展開し、建物を構成するものはない。いずれも、平面形は円形ないし楕円形を呈し、上端径は25~45cm、下端径は15~40cm、深さは10~25cmを測る。P12はSD2に切られる。なお、P4についてはSX1を切ることからIII層上面に伴うと考えられる。堆積土は単層~3層からなり、粘土質黒褐色シルト、粘土質暗褐色シルト、粘土質明黄褐色シルト、粘土質灰黄褐色シルトなどである。遺物はP1の掘り方埋土よりロクロ土師器1点、P12堆積土より非ロクロ土師器1点が出土しているが、いずれも細片のため図化し得なかった。なお、P8は堆積土からコンクリート塊が出土したため欠番とした。

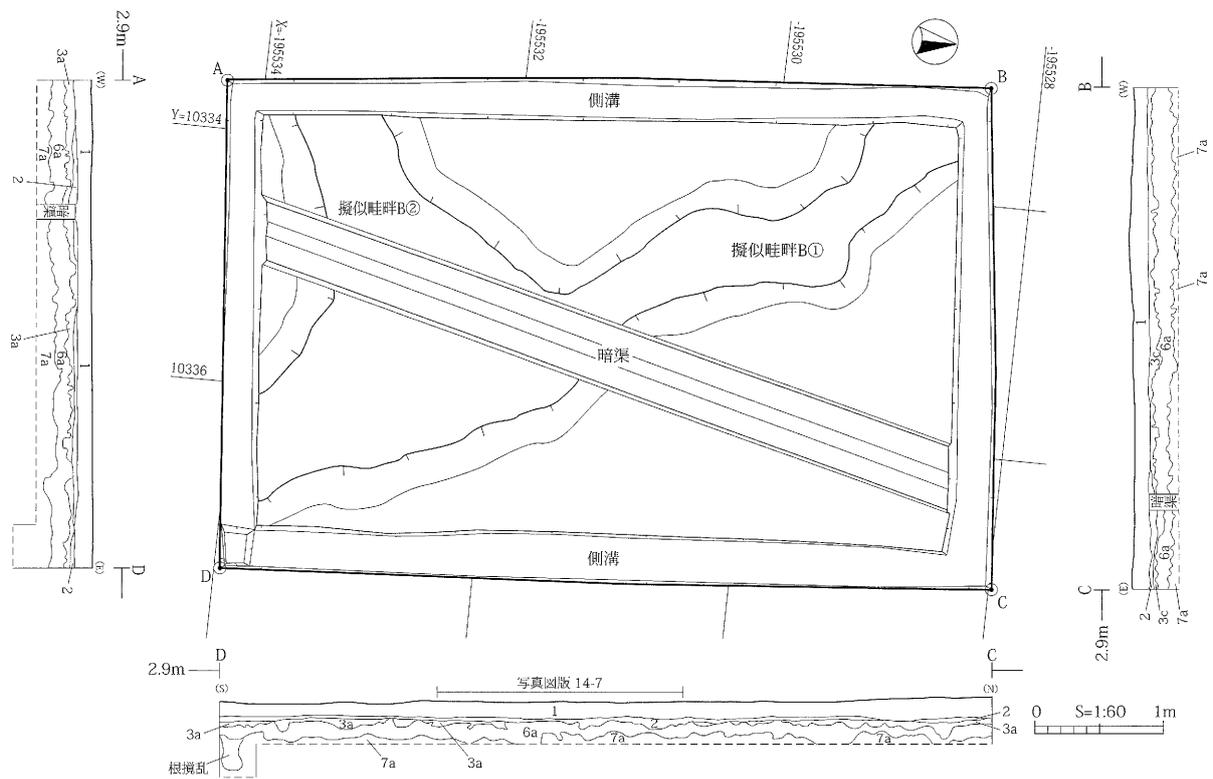
第 21 図 No.41 試掘調査区 7a 層上面平面図・壁断面図

3a 層下面の平面精査の後、6a 層中で平面精査を行ったところ、7a 層が帯状に分布する状況を確認した。これは 6a 層水田跡の擬似畦畔 B と考えられる。その後、7a 層上面で T 字状の擬似畦畔 B を検出した (第 21 図、写真図版 6-7)。7a 層上面と擬似畦畔 B の比高差は 5 cm 前後である。擬似畦畔 B ① の方向は N-32°-W で、下端幅は約 1.2m である。擬似畦畔 B ① と交わる擬似畦畔 B ② の方向は N-58°-E で、下端幅は約 1.3m である。
