高松城跡

—— 県民ホール小ホール建設事業に伴う ——
埋蔵文化財発掘調査報告書

平成 7 年 3 月

香川県教育委員会

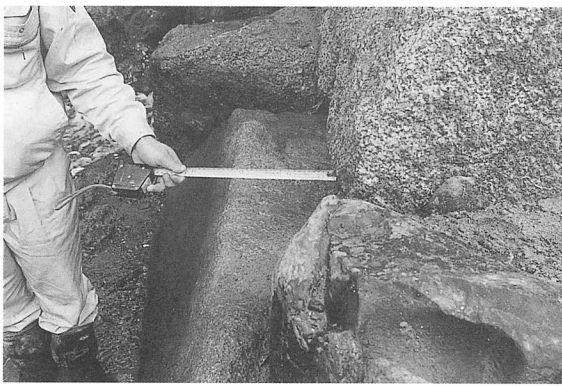
図版6 長檜台石垣基底石の控え部分（北から）

櫓台石垣との構造的関係は、突堤の東側石積みが良櫓の北東隅根石の控え部分(張り出し部)に乗った状態で検出しており、そのほかは構造的に関連しあう個所は認められない。

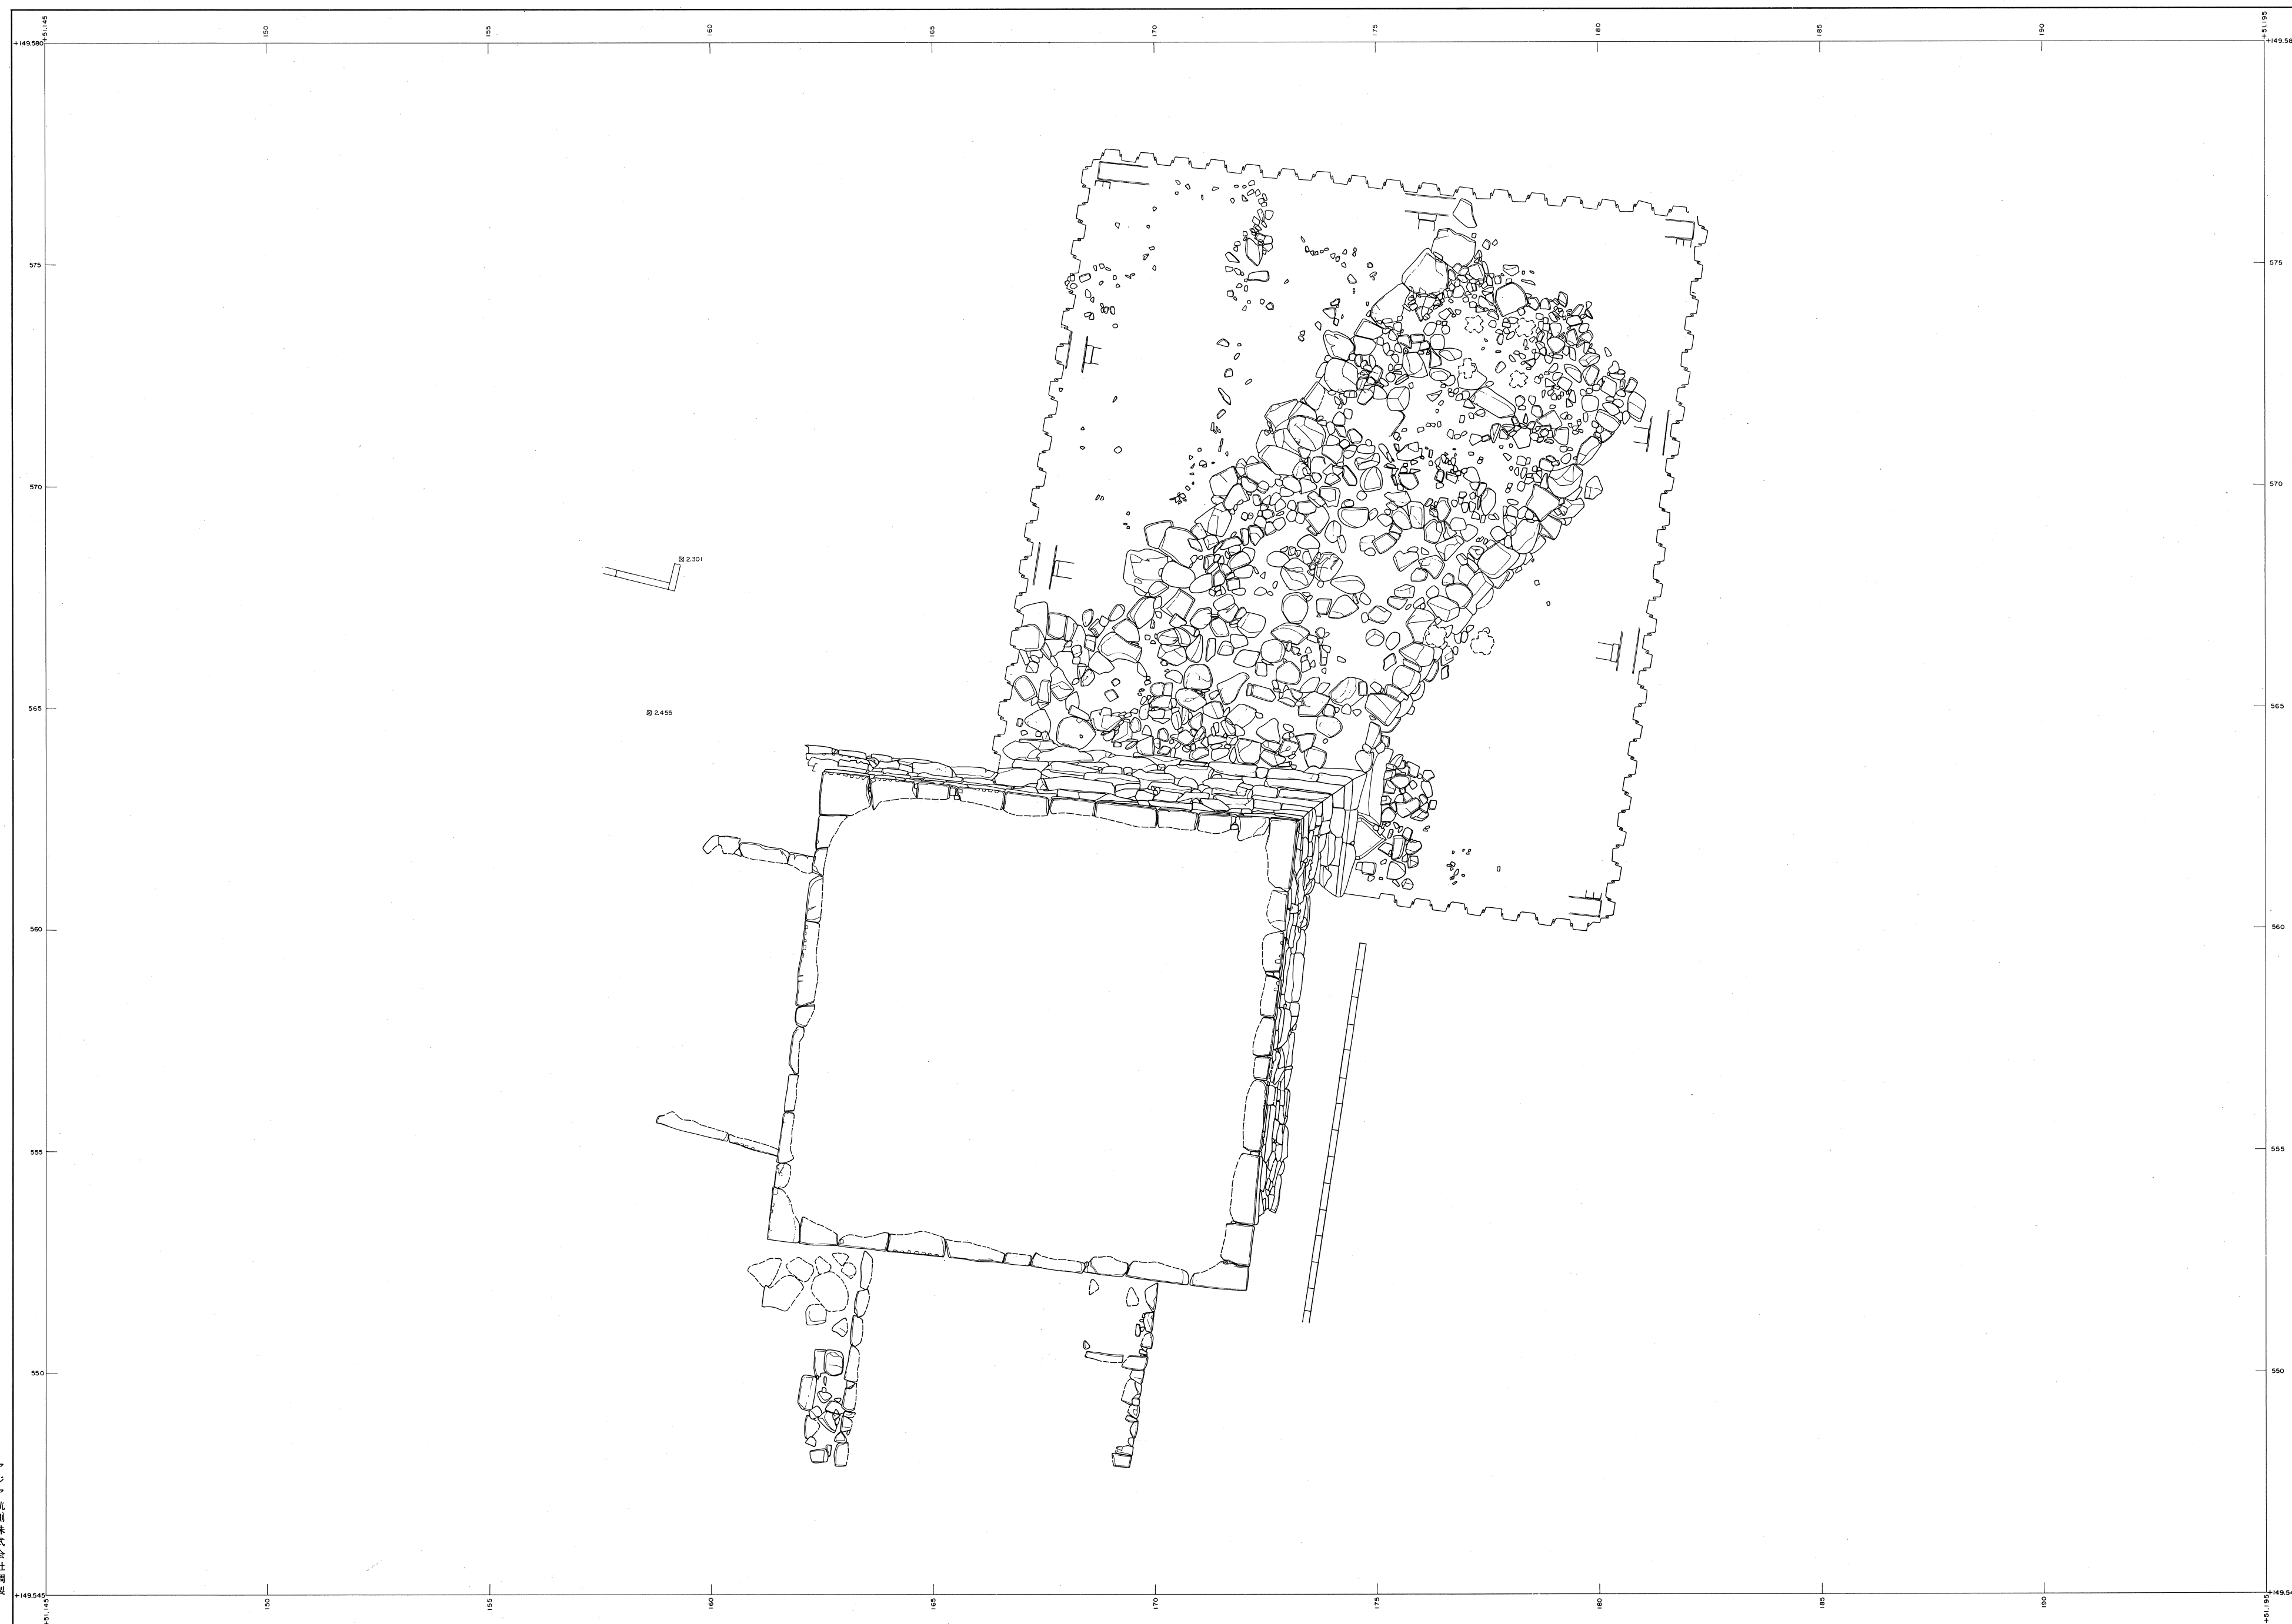
史跡 高松城跡 良櫓台付属突堤遺構図

櫓台の北東隅で、突堤石垣を検出した。櫓台の北東隅に接して、概ね北東方向に直線的に延びる。検出面は現地地表下2.9mの深度で、基底部幅6.5m、現存高1.2mをはかる。石積みは2～3段が遺存しており、明治中頃の写真を参考にすると、上部約1.5mほどが損壊しているものと判断できる。使用される石材は、櫓台石垣がほぼすべて花崗岩で構成されるのに対して、突堤は安山岩を中心に、多様な石材を使用している。大きさも長径50～60cm程度の自然石が多く、櫓台に比べ小振りである。
