## 高松市内遺跡発掘調査概報

一平成17年度国庫補助事業一

高松市教育委員会

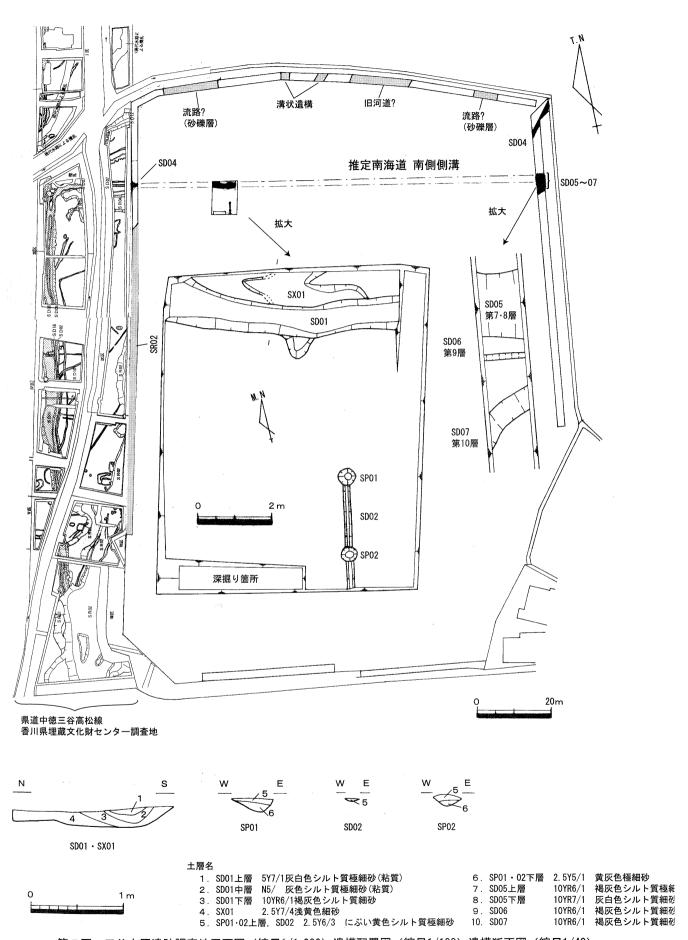
第5図 三谷中原遺跡調査地平面図(縮尺1/1,000)遺構配置図(縮尺1/100)遺構断面図(縮尺1/40)

浄化槽部分については、水田の耕作土層と床土が約30~50㎝堆積しており、その直下で遺構面を確認した。確認した遺構は出土遺物から平安時代頃と推測されるが断定はできない。このうち SD01 は県調査分の SD07 の延長上にあたることから同一の溝と推

測され、SD01 は古代の官道である南海道の南側側溝に相当すると考えられる。なお、一部において遺構面から約 1 m深掘りしたが、旧河道(県調査分 SR02)と考えられる堆積層が認められただけで遺物は確認されなかった。

擁壁のうち西側擁壁部分では,県調査分の弥生時代の旧河道 SR02 と推定南海道南側側溝 SD07 の続きである SD04 を確認した。東側擁壁部分でも,推定南海道南側側溝と考えられる SD05 のほか溝 3 条を確認した。これにより,南海道の南側側溝が約 60mにわたって検出されることとなった。側溝の時期については,出土遺物はないが,県調査の成果等から平安時代と推測される。

北側擁壁部分では,旧河道および溝状遺構を確認したが,時期・性格については不明である。また,南 側擁壁部分では,埋蔵文化財は確認されなかった。

今回の調査により、南海道の南側側溝を確認したことが大きな成果であった。北側側溝については不明瞭であったが、南の方が高い地形を考慮すると、北側側溝は浅く後世に削平された可能性がある。また、店舗建築範囲については遺構面から 30cm以上の保護層をとることにより現状保存を図り、擁壁部分についても遺構面以下の掘削を行わなかった。

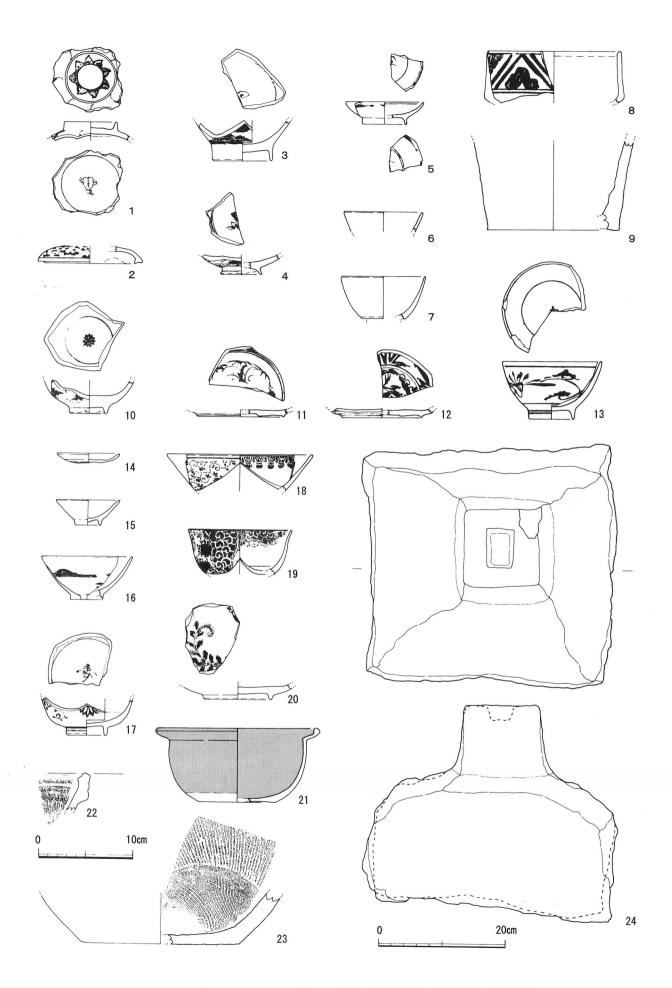
第7図 高松城跡(外堀,兵庫町)出土遺物実測図(縮尺1/4,24は1/6)

外堀埋土からは遺物が多量に出土している。 1~9 は下層(第 6 層)出土の遺物である。 1・2 は肥前系磁器の蓋である。 3・4 は肥前系磁器の碗である。 3 は広東碗である。 5 は肥前系磁器の杯である。 6・7 は京・信楽系陶器の碗である。 8 は肥前系磁器の段重である。 9 は産地不明陶器の鉢である。 10~13 は中層(第 5 層)出土の遺物である。 10 は肥前系磁器の碗である。 見込みにコンニャク印判が施されている。 11・12 は肥前系磁器の皿である。 いずれも蛇ノ目凹形高台としている。 13 は肥前系磁器の碗である。 14~24 は上層(第 3・4 層)出土の遺物である。 14 は備前焼陶器の皿である。 15 は肥前系陶器の小杯である。 16 は瀬戸美濃系磁器の碗である。 17~19 は肥前系磁器の碗である。 18・19 は型紙摺である。 20 は肥前系磁器の皿で,方形を呈する。 21 は産地不明陶器の鍋である。 内外面に鉄釉を施している。 22・23 は明石焼陶器の擂鉢である。 24 は花崗岩製の石製品である。 中・下層遺物は 18 世紀から 19 世紀前半,上層は明治期と考えられ,幕末頃まで堀としての機能を保っていたが,明治期に埋め戻されたと推定できる。また,掘削時に多量の石材が出土したが,絵図等では海岸部以外の外堀に石垣が描かれていないこと

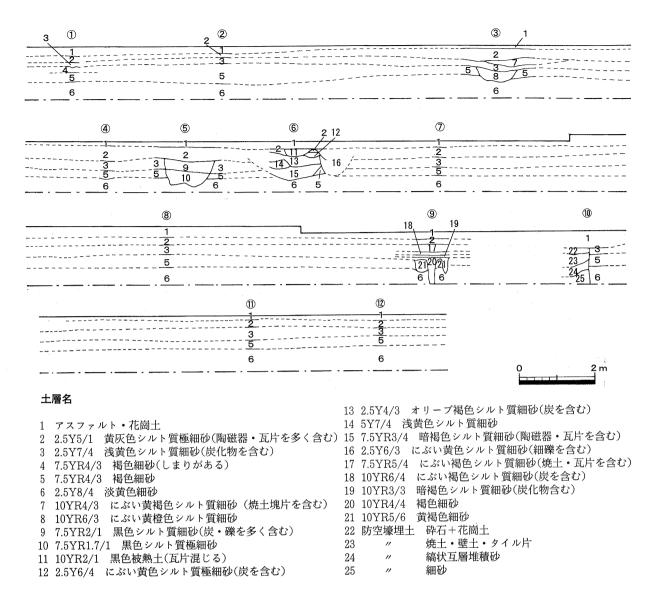
第18図 扇町一丁目遺跡調査区南壁土層図 (縮尺1/100)

調査区は、東西方向の道路予定地北側に沿って幅 1.5m, 長さ約58mにわたった。南壁の土層観察によれば、上から近現代の整地層、近世の整地層、中世遺物を包含する砂層、そして自然堆積した砂層に分かれる。近現代および近世の整地層では廃棄土坑や防空壕といった遺構が認められたが、中世遺物包含層では明確な遺構は認められなかった。また、中世遺物の出土量も少ないことから、周辺に中世の集落が存在したと

推定されるが、当該地は集落から遺物が廃棄または流失したものが堆積した集落縁辺部に相当すると考えられる。

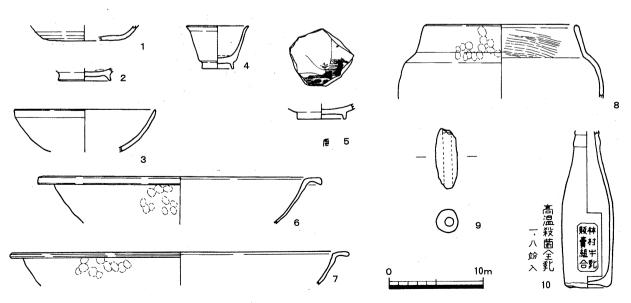
第19図 扇町一丁目遺跡出土遺物実測図(縮尺1/4)

第 19 図  $1 \sim 3$  が第①地点付近の中世遺物包含層(第 5 層)から, 5 が第⑤地点の第 2 層から, 7 が第⑤地点の土坑埋土(第 9 層)から, 10 が第⑧地点の上部から,ほかが第①地点付近の上部から出土した。 1 が土師質土器杯, 2 が吉備系土師質土器椀, 3 が十瓶産の須恵器椀で,おおむね 13 世紀代の遺物である。 4 は肥前系磁器で 17 世紀, 5 は京焼風肥前系陶器皿で 18 世紀後半のものである。 6  $\bullet$  7 は瓦質の焙烙, 8 は瓦質の茶釜で近世のものである。 9 は土師質の土錘である。 10 はガラスの牛乳瓶で,「林村牛乳販売組合」等の陽刻がある。林村牛乳販売組合は,大正 15 年 5 月に設立され,一時中断されたが,終戦後間もなくまで存続していたことが知られている(「林村史」昭和 39 年)。

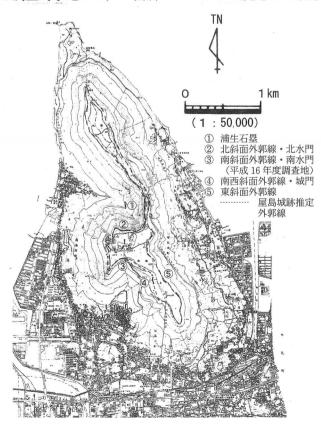
第21図 星嶋城関係遺構位置図

古代山城である屋嶋城跡に関する山上部の遺構については、史跡天然記念物屋島基礎調査事業による分布調査・確認調査の実施によって次第にその実態が明確になりつつある。屋嶋城跡は、自然の要害である断崖を巧みに利用しながらも、人工構造物である土塁および石塁で造られた外郭線により城壁を構築し、外郭線のうち要衝部分には城門・水門などを配置している(第21図)。この他、屋嶋城の城内部の遺構については、南嶺中央部にある瑠璃宝池(通称血の池)を含む溜池が古代山城の貯水池である可能性が考えられるが、それ以外の遺構については、南嶺山上部の中央には鑑真開基の言い伝えが残る四国霊場84番札所である屋島寺が存在し、また、多くの伝承を残す源平屋島合戦の舞台としても早くから観光地として開発され、南嶺西側部分を中心に旅館や土産物店が立ち並び、他の古代山城で確認されている倉庫跡や兵舎跡等はそれらの地下に埋没しているものと推定され、遺構を確認することが困難な状況にある(注1)。また、他の古代山城は長期間の使用により、倉庫跡などの建物遺構が掘立柱建物から礎石建物へと変化しているが、屋嶋城跡の人工構造物が認められる南嶺では、礎石などは確認されておらず、他の古代山城と同様な変化は辿っていないようであり、礎石の未確認は、短期間の廃城を裏付けるものであるとの推定が成り立つ。前述の遺構のうち、これまでの確認調査によって城門・外郭線構造の状況がある程度判明しており、残る構成要素の一つである水門については、南嶺に存在する谷部に想定箇所は存在するものの、長い年月を経過したことによる石積みの崩落、上部からの土砂の堆積等により、本来の構造が把握できない状況にある。

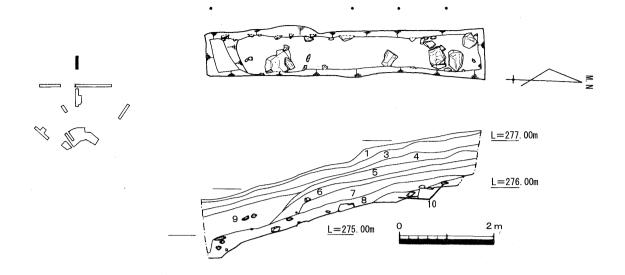
第25図 第1トレンチ(北)実測図(縮尺1/80)

前述の標高 275m付近に存在する湿地状平坦地に設定した十字トレンチである。調査前の状況からは, 小規模な貯水施設が上部からの土砂によって埋没しているものと想定された。確認調査では谷側の傾斜変 換点で堤防状の盛土や基礎となる石材等の確認,一方,湿地内部では,木簡などの文字資料・木質遺物や 時期を特定できる土器の出土が期待された。トレンチ設定にあたっては、トレンチ設定箇所の中央部を流 下する水がトレンチ内に流入することが予想された。このため通しのトレンチ設定は行わず,谷の流路を 避ける分断したトレンチを設定した。各トレンチは、それぞれ位置関係から、第1トレンチ(東・西・南・ 北)と呼称し,確認調査を実施した。分断した未調査の部分を除き,概ね堆積土は連続した状況を確認し ていることから,ここでは一括して取り上げる。第1トレンチでは,平坦地を多く含むトレンチにおいて 多くの堆積が認められ,上部からの影響が少ない西トレンチでは,当然ながら堆積が少ない。第1トレン チ全体の堆積土の状況は、上から第1層はトレンチの全域で認められる表土層である腐葉土混じり灰黄褐 色シルトである。第2層はトレンチの西側と南側で認められる灰赤色シルトである。第3層は西トレンチ を除く全域で認められる灰褐色シルトである。第4層は第3層同様,西トレンチを除く全域で認められる 灰褐色シルトで,場所によって砂礫や粗砂を多く含む部分が認められる。第5層はトレンチ全域に認めら れる灰褐色シルトで,第4層よりも粗砂を多く含む。第6層は西トレンチを除く全域で認められるにぶい 黄橙色シルトで,砂礫や粗砂を多く含む部分が認められる。第7層は西トレンチを除く全域で認められる 灰赤色シルトである。第8層については東西のトレンチでは未確認であるが、南北のトレンチで確認して いる灰褐色シルトである。南トレンチでは砂礫を多く含み,南トレンチを中心に表面が磨耗した弥生土器 が多く出土した。第9層は北トレンチのみに認められる堆積土で他の層に比べ締まりがない。今回,第1 トレンチを設定したあたりにかつて井戸が存在していたとの情報が地元の方から寄せられた。今回の確認 調査では,遺構として井戸を示すような状況は確認していないが,第9層については他の堆積層と比べ締 まりがなく、層も厚い状況などから、他の堆積層と違和感がある。延長部分が流路によって遮られて確認 できないが,第1トレンチで確認した他の層に対応するものはなく,第9層が井戸の堆積層である可能性 が高いと考えられる。

現在の地表面から基盤層である安山岩の岩盤および安山岩が風化した灰赤色シルトまでの深さは、谷部中央で1.2~1.3mの堆積が認めら、西トレンチでは標高 287m付近に東トレンチでは標高 286m付近に安山岩の岩盤が認められる。調査前は人工的に改変された部分である可能性も考えられたが、確認調査の結果、人工的に手が加わったような状況は認められなかった。

調査前の状況から小規模な貯水池を想定し、木質遺物等の出土も期待された窪地については、トレンチ内を観察する限り、人工的に手が加わった状況は確認することができなかった。小規模な谷側の傾斜変換点に造られていた基礎部の石積みや土塁などの構造物が上部からの土砂・雨水等によって押し流された可能性も否定できないが、土層堆積状況やトレンチの底で確認した基盤層の状況からは、その可能性は極めて低いものと想定される。トレンチ最下層で多く確認した弥生土器は表面が磨耗しており、この状況から弥生土器は長期間、埋没せず地表面に露出していた可能性が高いと想定される。弥生土器と同様に下層から出土した遺物の中には中世頃までの遺物を含むことをあわせて考えると、長期間にわたり窪地部分の堆積が進行しない状況にあったものと想定される。

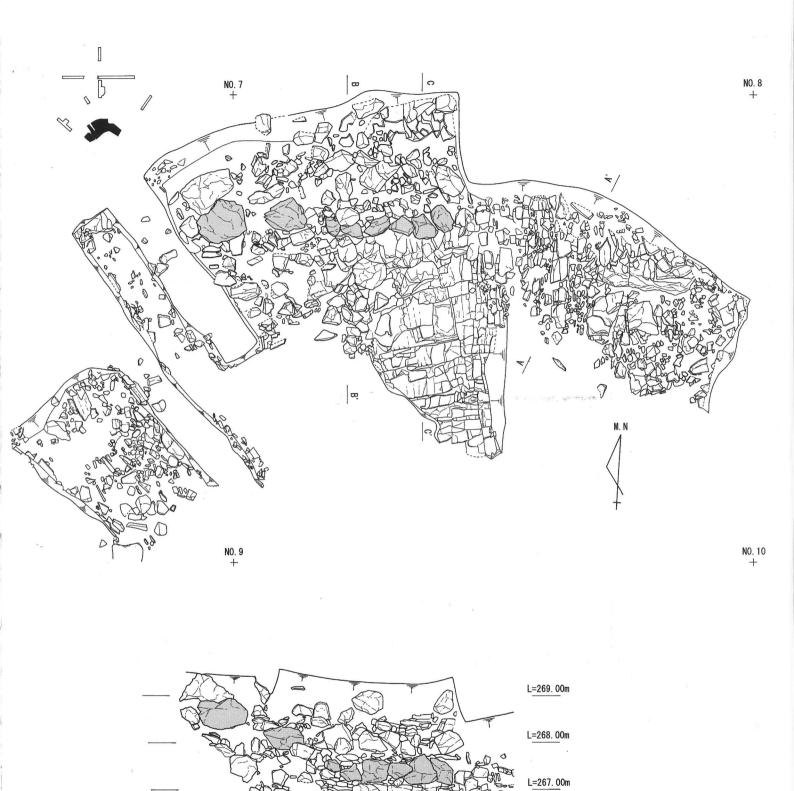
第27図 第2トレンチ実測図(縮尺1/80)

確認調査の結果,石積みは一部崩落している部分は認められるものの,調査前に認められていた石積みを中心に東西 8 mの範囲に広がることが判明した。石積みは階段状になった岩盤の段差前面に並べることにより,石積みが東側の岩盤と面が揃うように置かれている。石の規模は異なるが,人工的な石積みの少なさを視覚的に補完する目的も兼ね,積まれているように観察できる。石積みは,現状で2 段以上になる

部分は認められない が, 現在, 流水が認 められる石積み前面 付近には石積みに使 用されたと考えられ る石材が散乱してい る状況から, 少なく とも2段以上は積ま れていたものと想定 される。石積みの背 面については, 石積 みの範囲にあわせて 奥行き2mを岩盤加 工している状況を確 認した。遺構保護の ため, 石積み裏側部 分については基礎と なる岩盤まで掘削は 行わなかったが,石 積みの背面に散乱す る 10cm 前後の安山 岩の状況からすれば, 石積みとその背面に ある岩盤との間には, 安山岩の栗石が基礎 部まで充填されてい るものと想定される。 水の通り道に当たる 部分に暗渠状に石を 組んだ状況は認めら れず, 石積み背部に 認められる栗石の状 況からすれば, 水門 を設定した箇所の傾 斜がきつく取水口・ 排水口を含めた暗渠 排水が設定できなかっ

たため、栗石の隙間を通して下部に流すように設計(企画)されていたものと推定される。長い年月の経 過により、粘性のある安山岩風化土が栗石の隙間を埋めたため、本来の機能が失われたことにより、崩落 が進んだものと想定される。以上の状況から水口が認められないのは、上部からの雨水・土砂等によって 破壊されたものではなく、築造当初から水口は存在していなかった可能性が高い。

確認調査の結果,石積みは谷部を挟み東西8mの範囲に置かれていることが判明した。西端部は未確認であるが,石積みを確認した背面には奥行約2mの範囲に栗石が存在している。栗石の基底部までの確認は行っていないが,その構築状況を復元すると,石積みの背部に奥行2mの平坦地を確保し,平坦地の前端に石積みを構築する。背面の岩盤と石積みとの間には,安山岩の栗石を充填し,栗石中には適度な隙間を作り水が流れるようにしていたようである。谷部に残存する石積みの本来の姿を復元することは困難であるが,石積みの下部に崩落して散乱している石や西側に残存する石の状況から推察すると,造られた当時は複数段存在していた可能性がある。この石積みに排水口が存在していたならば,石積み裏側に通水路に関係する構造物(暗渠状)の痕跡が残されていてもよさそうであるが,そのような構造物の痕跡は一切認められない。このような状況から,現在認められる石積みが水門を構成する石積みであるとするならば,水口を持たない水門であった可能性が高いものと考えられる。

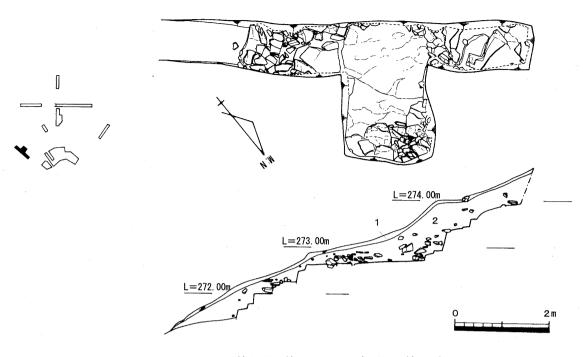
第29図 第3トレンチ実測図(縮尺1/80)

谷を挟み西側へ延びる幅約 2 mの帯状平坦地に直交する形で設定したトレンチである。表土層である腐棄土を含む灰褐色シルトの下は安山岩の塊石を多量に含む灰赤色シルトであり,その下は岩盤になる。トレンチ内の状況では,表土層上面で認められた平坦地に対応するように幅約 2.5 mの平坦地が存在する。平坦地の広がりを確認するため,トレンチを東へ 1.5 m拡張したところ,岩盤が階段状になっている状況が認められたことから,東へは伸びないことを確認した。西側については,拡張しなかったことから不明である。第 3 トレンチで確認された土層は上部からの崩落土である可能性が高い。築城当初に存在した土段盛土が流出したために残っていないか,本来,岩盤の平坦部分には盛土等の造作が行われなかったかの両方の可能性が考えられる。

第3・4トレンチの設定理由は谷を挟んで延びる帯状平坦地が人工的な構造物である場合,その下部構造を解明する目的で設定したトレンチであったが,両トレンチ内において確認した土層のいずれもが,人工的に積まれたと考えられる土層ではなかった。いずれのトレンチも底は岩盤になっており,特に第3トレンチでは幅2.5mがほぼ平坦になっている状況が認められた。谷を挟んで西側には延長約50mの帯状平坦地が幅を変えながら存在し,背面には安山岩の岩盤が露出している。古代山城の外郭線城壁の石積み石材は現地調達が一般的であるので,第3トレンチでの確認調査の状況とあわせて考えると,第2トレンチ付近に積む石をこの部分で切り出すのにあわせて,内托状にカットしたものと考えられる。トレンチ内で確認されている状況を総合すると,石を切り出した後は,土塁等の土盛はなされなかったものと想定される。

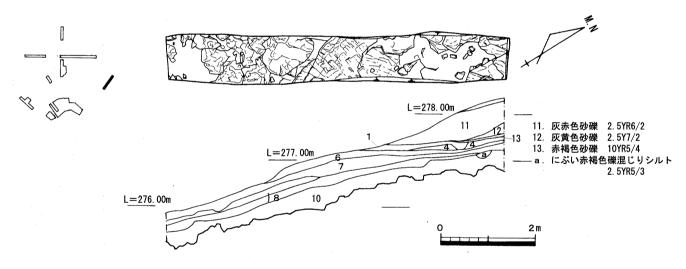
第30図 第4トレンチ実測図 (縮尺1/80)

第 3トレンチとは谷を挟んだ東側へ延びる帯状平坦地に直交する形で設定したトレンチである。地表面の観察では,トレンチ中央部付近に幅約 2 mの平坦地が認められた。トレンチ内の堆積土の状況について,他のトレンチと土層堆積に大きな差は認められないが,基本となる堆積土のうち,上部の第  $2 \cdot 3$  層が欠落している。以下各土層の詳細である。第  $11 \sim 13$  層はこのトレンチのみで認められる土層である。第 11 層は灰赤色砂礫,第 12 層は灰黄色砂礫,第 13 層は赤褐色砂礫であり,この 3 層の堆積土については,  $5 \sim 10$  cmの礫を多量に含み,堆積土というよりは,別の地点から運ばれてきたような状況を呈す。これより下が本来の堆積土になるものと考えられる。第 1 層は灰黄褐色シルトで,トレンチ山側寄りに堆積する。第 6 層はにぶい黄橙色シルトで,中央より山側に堆積する。第 7 層は灰赤色砂礫混じりシルトで,トレンチ全域に堆積する。第 8 層は灰褐色シルトで,トレンチ全域に堆積する。第 8 層は灰褐色シルトで,トレンチ全域に堆積する。第 8 層は下は地山で,風化安山岩を含む灰赤色シルトが  $20 \sim 40$  cm 認められ,その下は安山岩の岩盤である。

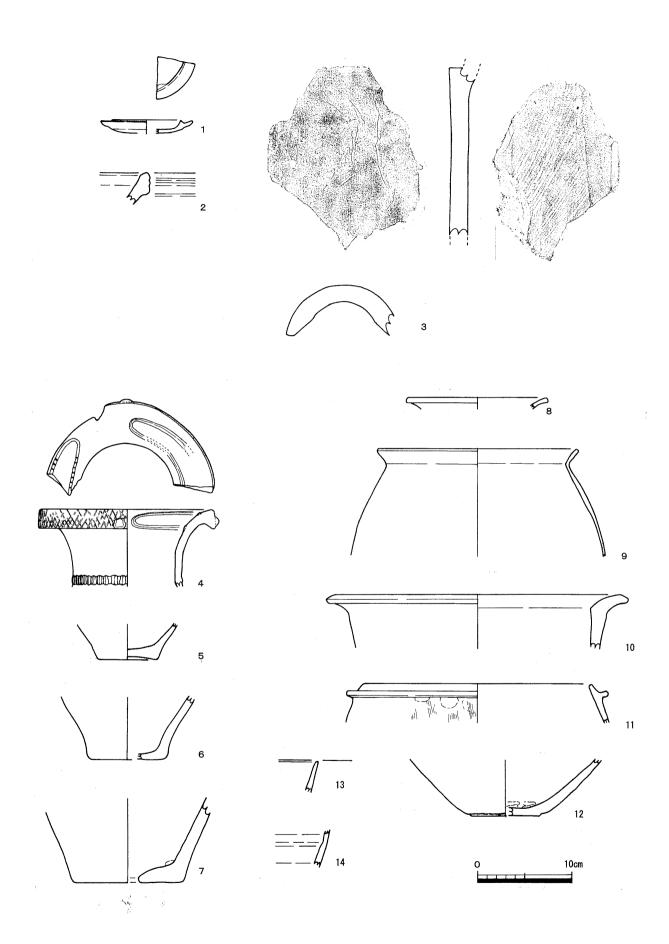
第32図 第1トレンチ出土遺物実測図(縮尺1/4)

平成 16 年度の調査地点では,第 1 トレンチ(南),第 2 トレンチを中心に遺物が出土している。第 32 図  $1 \sim 14$  が第 1 トレンチ出土遺物である。  $1 \sim 3$  は上層である基本土層第  $1 \sim 3$  層から出土したものである。 1 は陶器灯明皿である。 2 は備前焼擂鉢である。 3 は丸瓦であり,凸面はゴザ目,凹面は布目が認められる。中層出土である 13 を除く  $4 \sim 14$  は下層である基本土層第  $7 \cdot 8$  層からの出土遺物である。 4 は 弥生土器の壺である。口縁部内面には刻目突帯が,口縁部外面には斜格子の上に円形浮文,頸部には押圧 突帯の加飾が認められる。  $5 \cdot 6$  は甕の底部である。土器表面の磨耗が激しく調整等は不明である。 7 は底部中央に穿孔が認められ,甑の底部である可能性が考えられる。  $8 \cdot 9$  は甕である。 10 は土師器の甕である。外反する口縁部をもち,胎土には多量の砂粒を含む。 11 は土師器土釜である。 12 は東播系こね鉢の底部であり,底部がやや突出する。  $13 \cdot 14$  は須恵器である。 13 は杯の口縁部, 14 は壺の体部である。

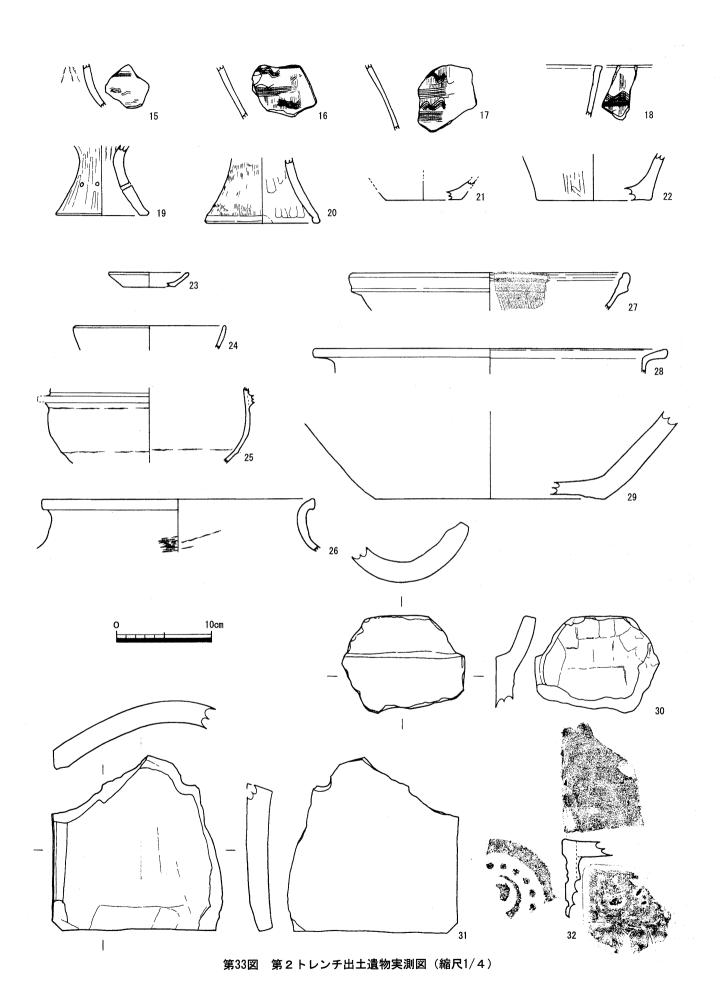
第33 図は第2トレンチ出土遺物である。確認した位置により出土遺物の傾向が異なる。15~22 は第2トレンチの東側部分から出土した弥生土器である。いずれも崩落土中からの出土であるが,土器表面に磨耗はあまり認められない。15~17 は壺の頸部である。外面には「櫛描波状文と櫛描直線文が交互に配置されている。18 は鉢の口縁部である。外面には「櫛描波状文と櫛描直線文が認められる。19・20 は高杯の脚部である。19 には2 孔一対の円孔が外面から穿たれている。外面調整は19 がヘラ磨き,20 は細かなハケが認められる。21・22 は底部である。23 は石積み背面の栗石上面において確認した土師質土器小皿である。24 は黒色土器椀である。25 は土師質土器羽釜である。鍔を基部から欠損するため形状は不明である。外面には煤が付着する。26 は須恵質土器の壺である。体部外面にはタタキが認められる。27 は陶器の擂鉢である。体部外面にヘラケズリが認められることから堺か明石の擂鉢であろう。28 は土師器の鍋である。胎土中には砂粒を多く含む。29 は備前焼大甕の底部である。30 は丸瓦である。凹面にはナデが認められ、接合痕も残るなど調整は粗い。凸面にはナデが認められる。31 は平瓦である。凸面は板状工具によるナデ、凹面はナデである。端部には斜めにヘラ状工具による面取りが認められる。32 は巴文軒丸瓦である。破片全体に煤が付着しており、前述した27 の陶器擂鉢にも同様な状況が認められる。破片となった後に火を受けたためこのような状況となったものと考えられる。
