3. 県営中山間地域総合整備事業(白鳥南地区) (位置と経緯)

4. 県営ため池等総合整備事業(北条池地区) (位置と経緯)

5. 県営単独緊急農道事業(桑山地区)

埋蔵文化財試掘調査報告XII 香川県内遺跡発掘調査 平成16年3月

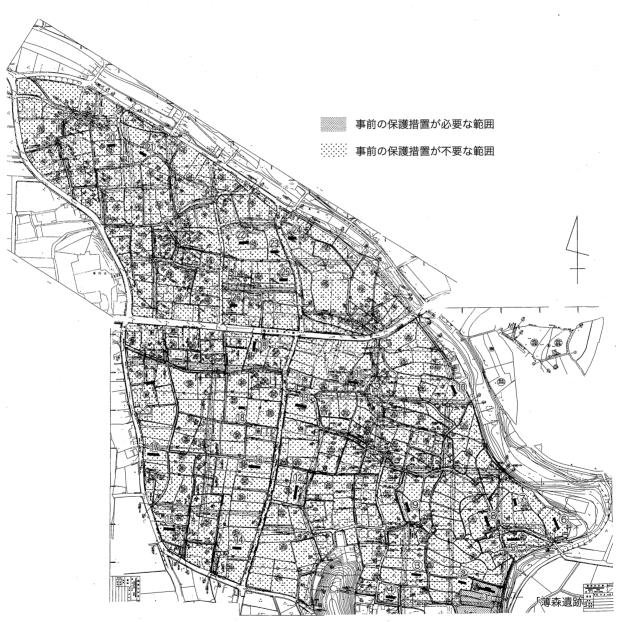
第55図 トレンチ配置図 (S=1/5,000)

「薄森遺跡」の北側に設定した①トレンチで確認した柵列ないし建物跡は、位置関係や埋土の特徴・所属時期から、「薄森遺跡」と同一の集落遺跡と判断できる。その範囲は隣接する②・⑤トレンチで遺構が確認できないことや地形的な条件から、①トレンチが所在する箇所とその南にある2筆の田に限られる。よって、周知の埋蔵文化財包蔵地「薄森遺跡」の範囲を第55図のように変更し、この範囲について事前の保護措置が必要となる。同遺跡の保護措置については、東讃土地改良事務所と協議を重ね、設計出来高の変更による盛土保存で合意した。
