まんのう町内遺跡発掘調査報告書 第8集

# 中寺廃寺跡

平成 22 年度

まんのう町教育委員会

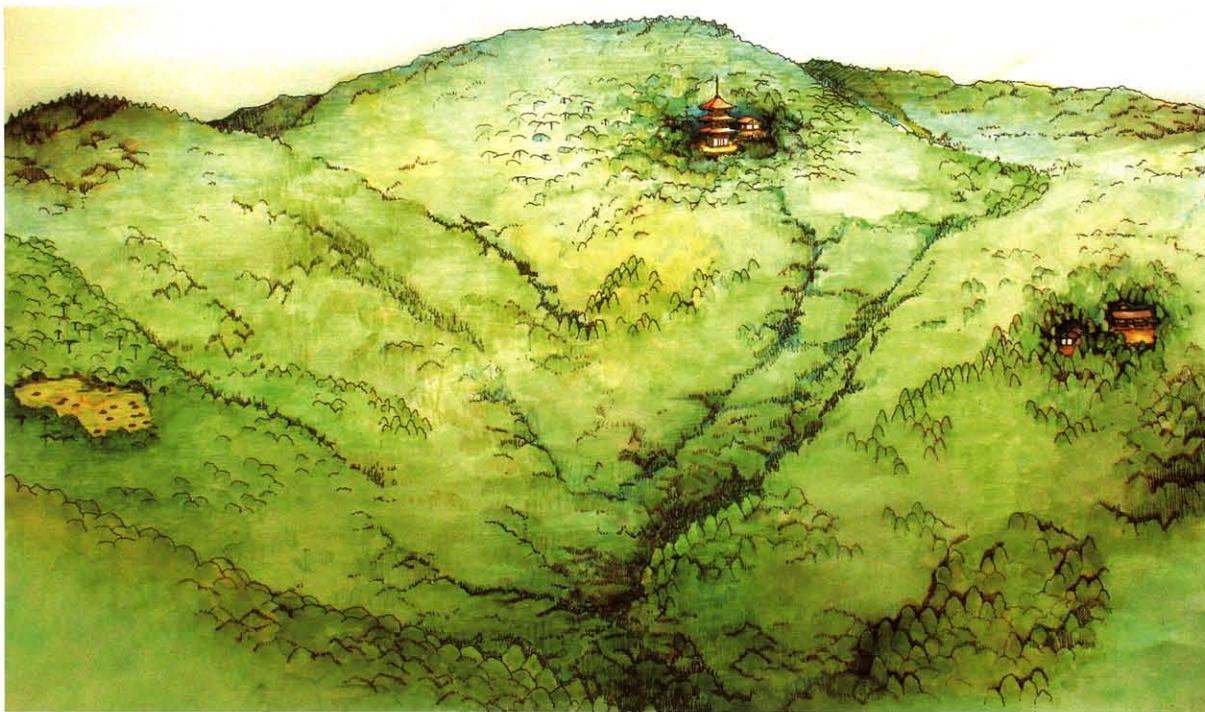
A) 中寺廃寺跡 全体 復元図 (東より)

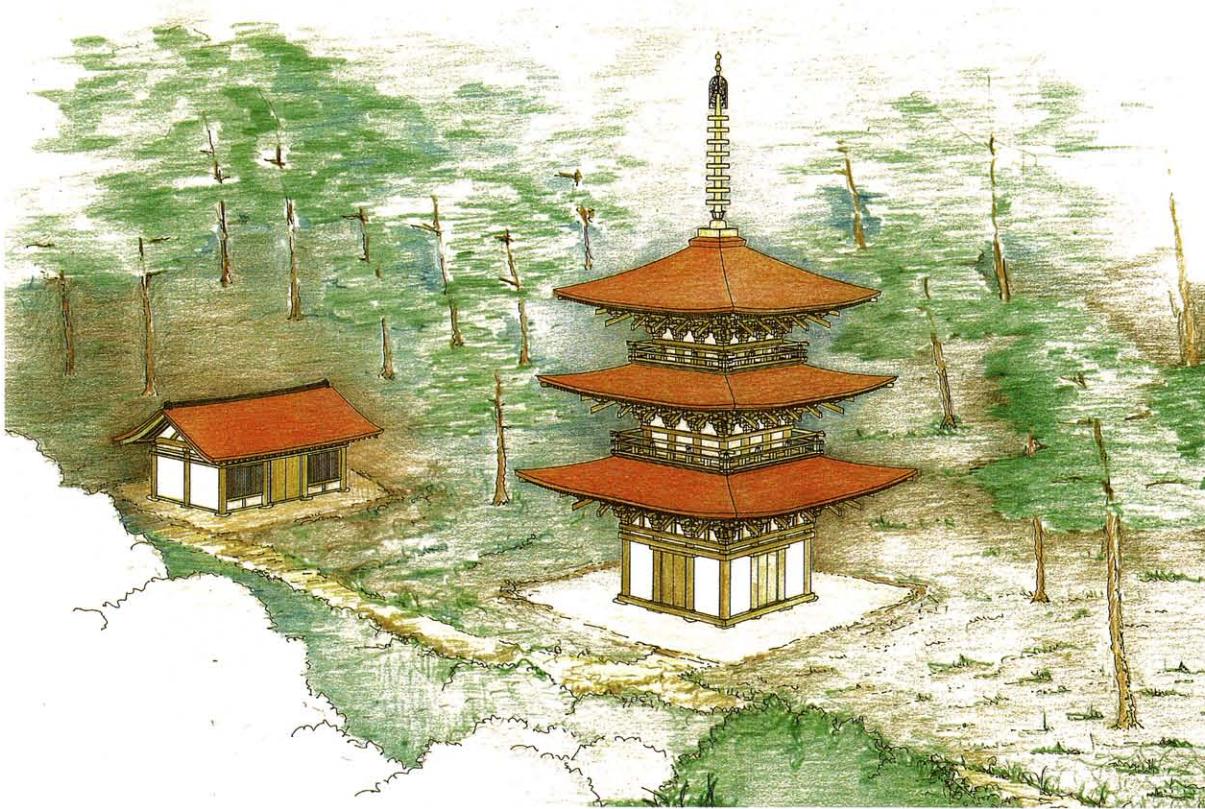
B) A地区第2テラス仏堂跡・第3テラス塔跡 復元図 (南西より)

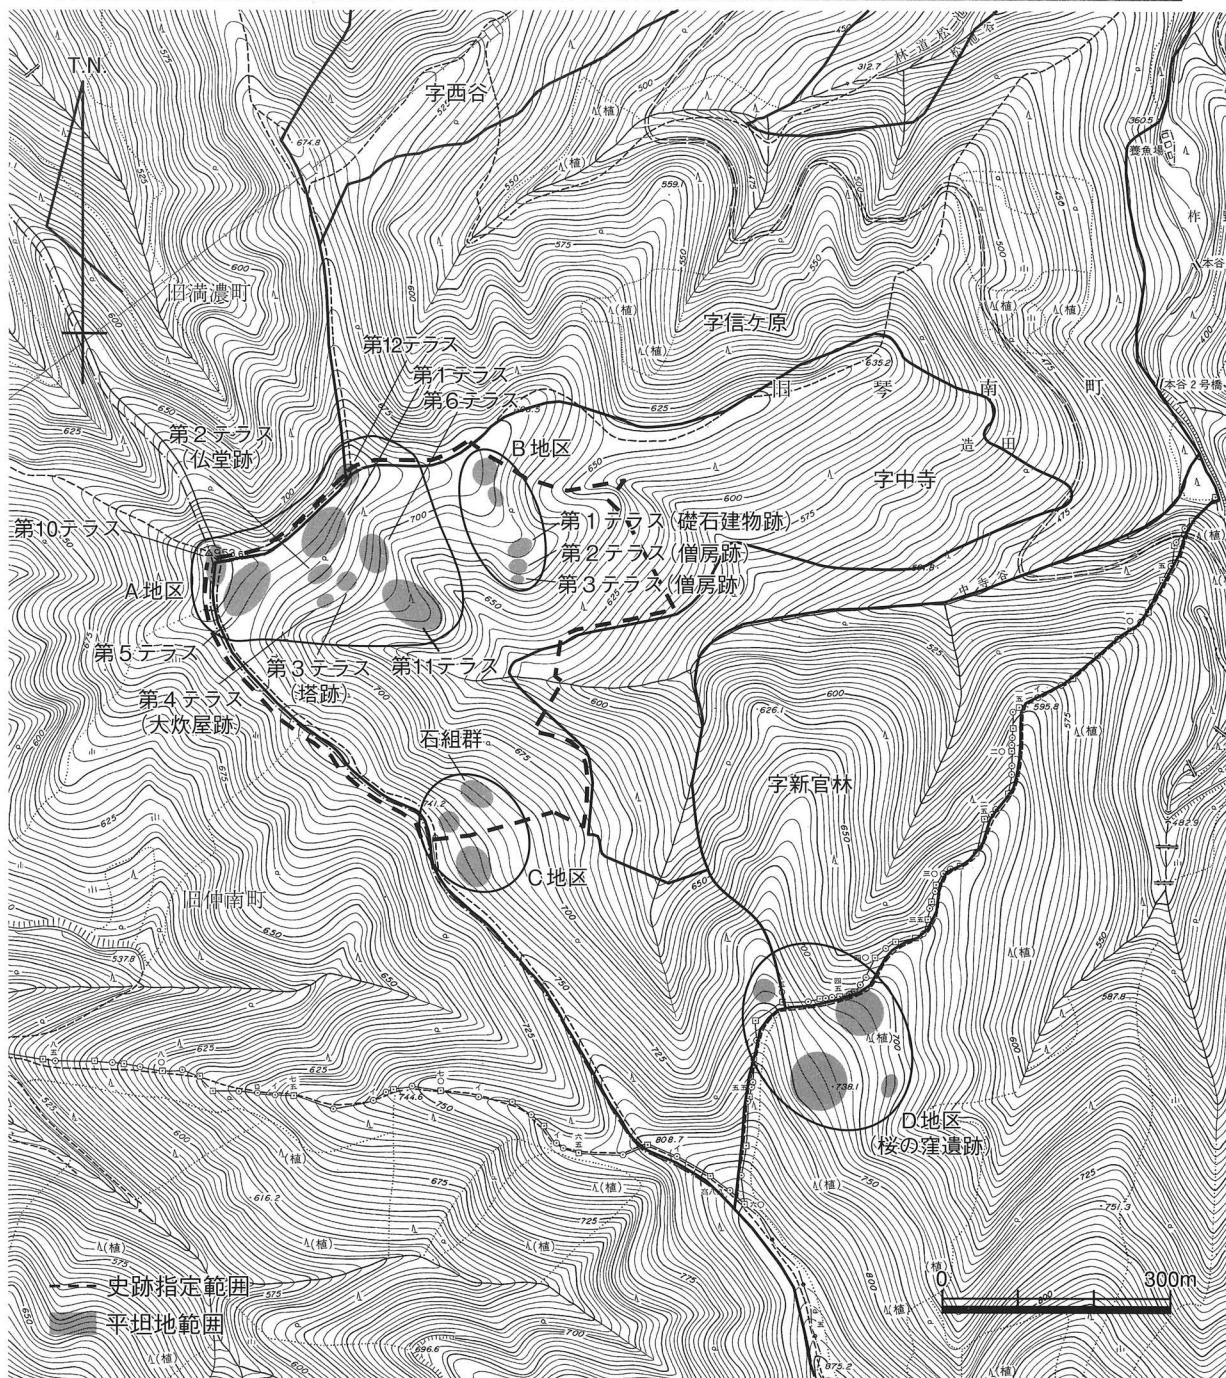
第2図 平坦地分布図

史跡中寺廃寺跡は、香川県と徳島県を分かつ讃岐山脈第2の主峰、大川山の香川側山間部に位置する。大川山頂より西北西約2.5km、標高約700mの地点に、小尾根から東南東へ開けた谷があり、この谷を囲む東西400m、南北500mの範囲に分布するテラスが史跡中寺廃寺跡である。テラス群は分布状況から、標高が最も高く谷部に位置するA地区、谷の北側に位置するB地区、B地区と谷を挟んで向かい合うC地区の3地区に大きく分けられる。史跡指定面積は187,713.16m<sup>2</sup>である。これら3地区は、現在では樹木が生い茂り見通しが悪いが、谷を隔ててお互いを見通すことが可能である。尾根上のテラスからは、ほぼ香川県全域を見渡すことができる。山腹のテラスからは、尾根に遮られるため遠望することはできないが、B地区南東方向の視界は大きく開けており、古くから信仰してきた大川山を望むことができる。

中寺廃寺跡付近の分布調査を実施し、現在のA地区（第2図参照）付近において数箇所の平坦地を発見した。

字中寺（第2図）全域の詳細分布調査を実施し、遺跡が約1kmの範囲に展開していることを確認した。この範囲を大きく4つの地区に分け、それぞれをA～D地区とした。

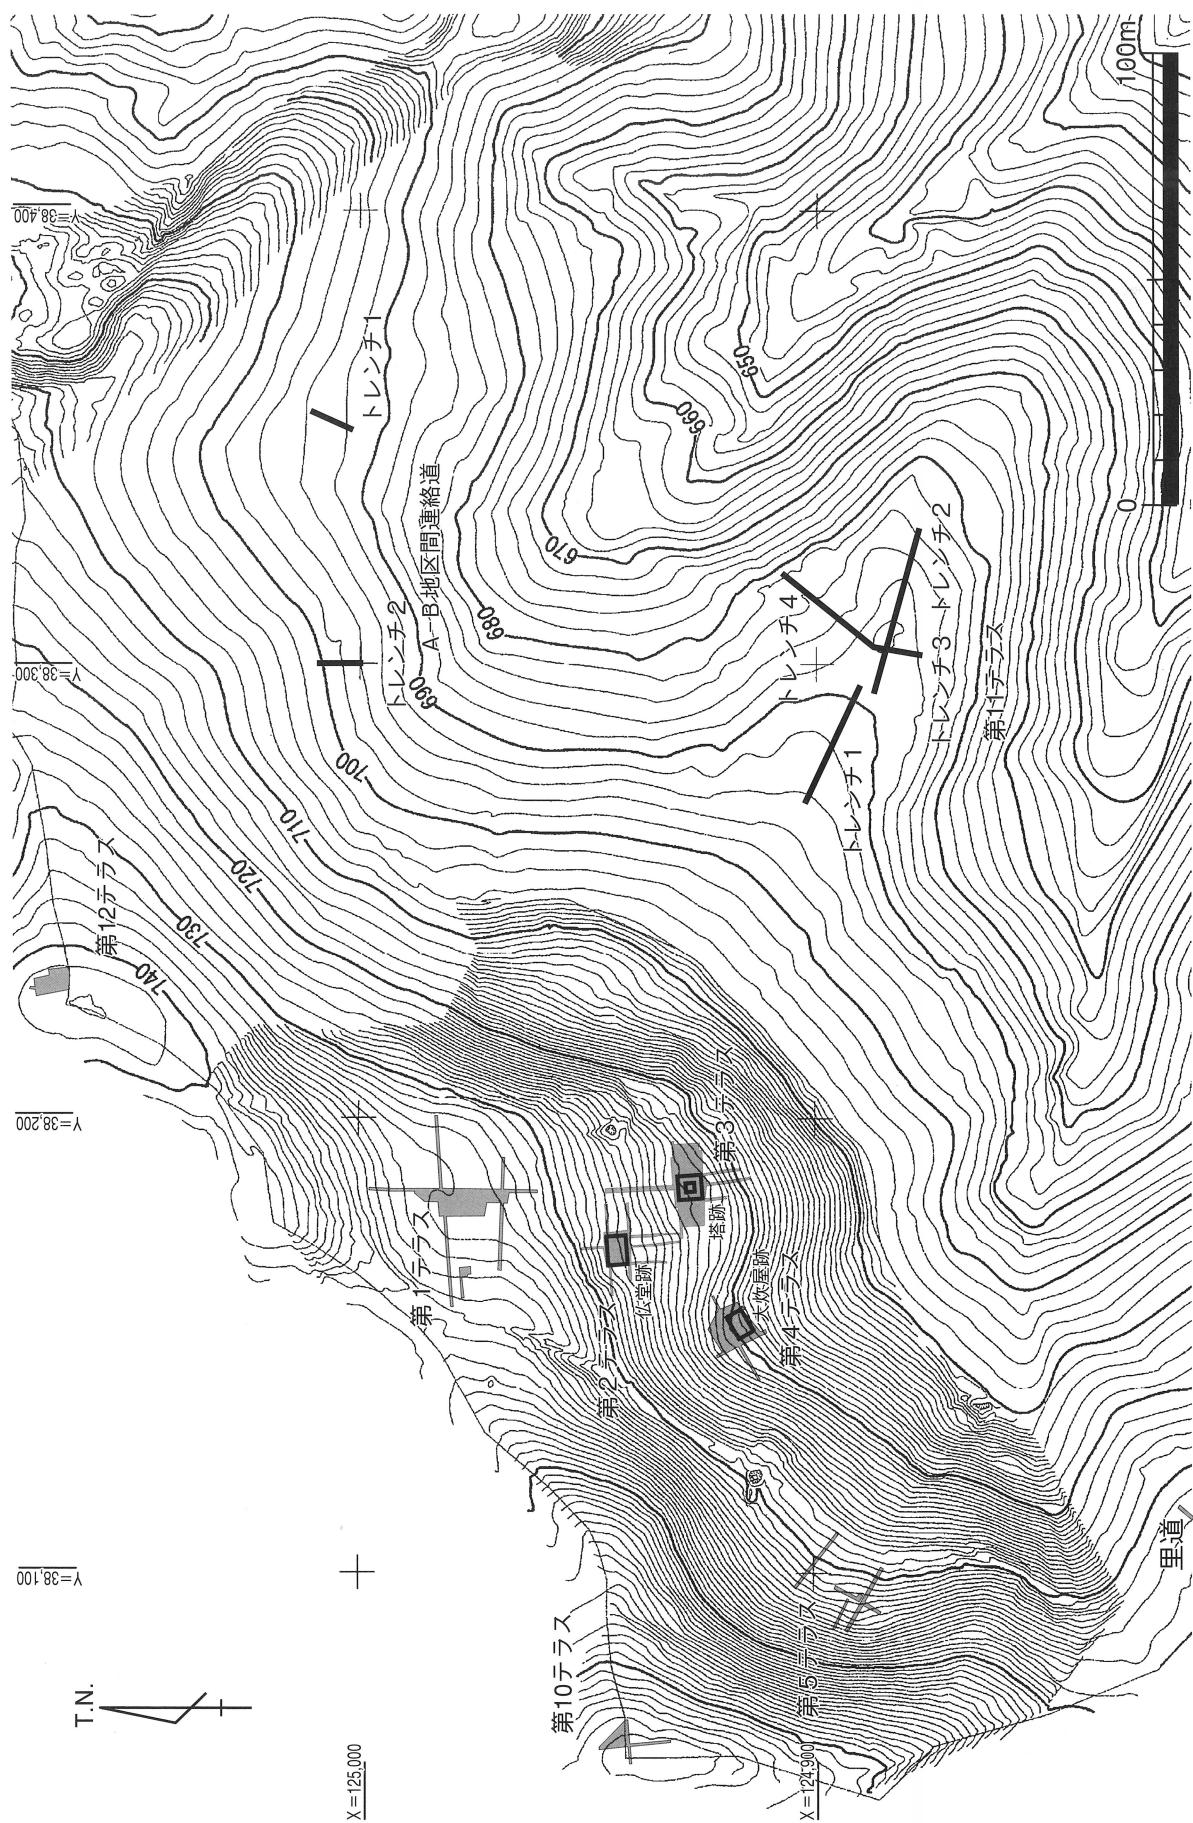
第4図 A地区第11テラス トレンチ配置図

A地区第11テラスは、第6テラス南東の谷と谷に挟まれた尾根上に位置する。標高約690m、面積約1,660m<sup>2</sup>で、A地区の主なテラスからは約35m下り最も低いテラスである。平坦面は南東に延びる尾根上の南半と尾根を背に北東の谷に向かって広がる北半に大きく分けられる。水平に北へ進行するとB地区第1テラスに至り、広い平坦面を持つことから遺構の存在を考え、トレントを4本設定し掘削調査を実施した。

トレント1は、南半平坦面中央部標高689.49mから尾根筋に沿って尾根中央部標高694.56m（南東－北西）に設定し、幅50cmを掘削した。腐葉土層、腐植土層、流土層から成り、平坦面の造成痕、遺構面は検出されなかった。トレント全体にかけて尾根筋と同じ傾斜で腐葉土層、腐植土層、流土層が堆積し、南半平坦面近くで流土層は厚みを増し水平堆積する。腐葉土・腐植土層は20～30cm、流土層は主に黄褐色砂質土～黄橙色砂質土で25cm～40cm堆積している。地山は主に黄橙色粘質土～明黄褐色粘質土で礫を多く含み、南半平坦面付近では一部礫層も確認できる。

トレント2は、トレント1の南東端付近から尾根筋が変化することから、南半平坦面中央部標高689.45mから尾根中央部標高682.24m（西－東）に設定し、幅50cmを掘削した。トレント1と同様の土層序傾向で、南半平坦面の地山は礫層が連続している。

トレント3は、南半平坦面斜面標高687.50mから標高688.29m（北－南）に設定し、幅50cmを掘削した。トレント1と同様の土層序傾向で、トレント南端より約3mで南半平坦面の傾斜が始まる。トレント2との交点付近では和泉砂岩群を検出している。

トレント4は、南半平坦面中央部標高688.29mから北半平坦面の傾斜変化点まで標高682.24m（南西－北東）に設定し、幅50cmを掘削した。トレント1と同様の土層序傾向であるが、流土層が平均して5cm程度厚く堆積している。

A地区塔跡を検出した第3テラスから南東方向に延びる尾根上に平坦地を確認し、A地区第11テラスとした。この第11テラスには尾根筋にトレント1・2を、直交するようにトレント3・4を設定した。調査の結果、トレントから遺構は確認できず、遺物も石鏃、サヌカイトの剥片少量が出土したのみである。石鏃は縄文時代と思われる小型のものである。

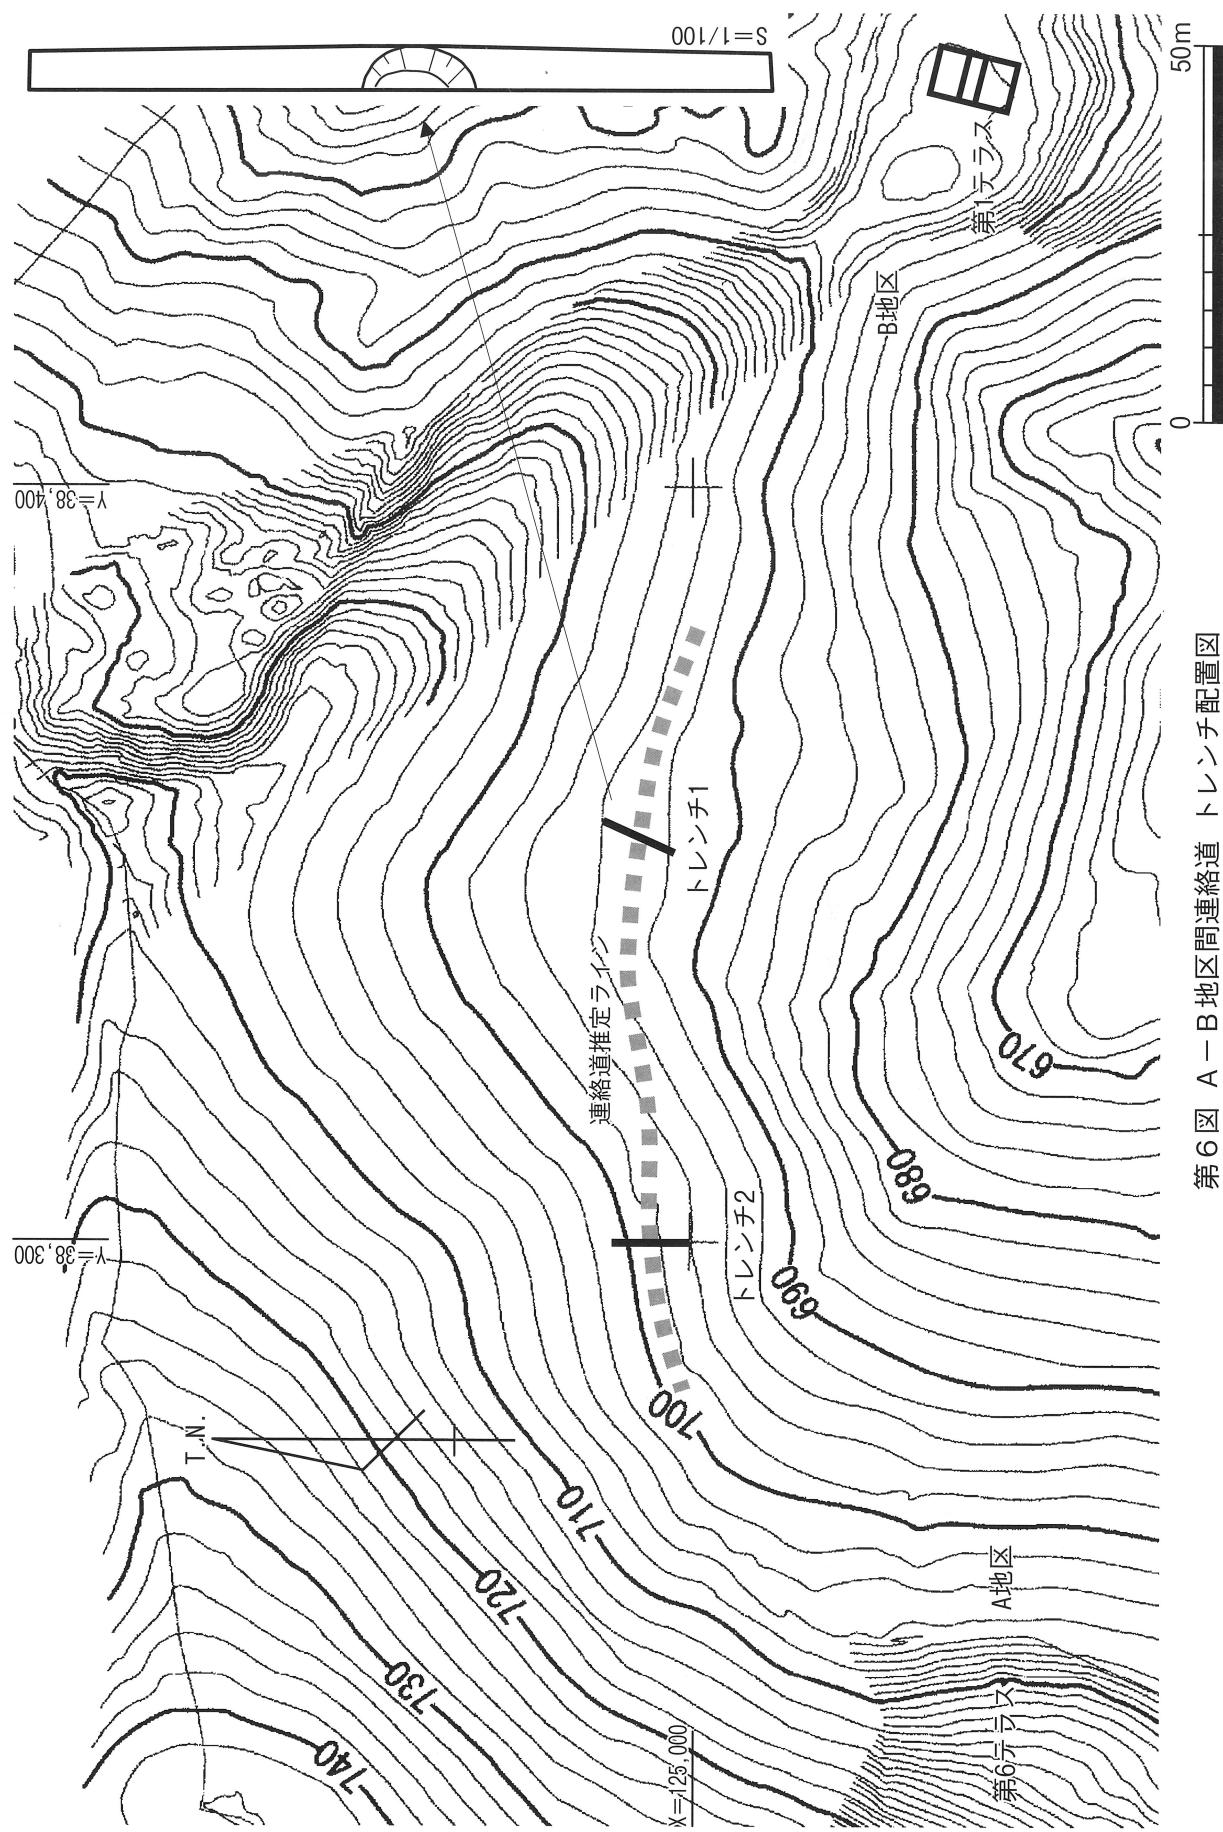
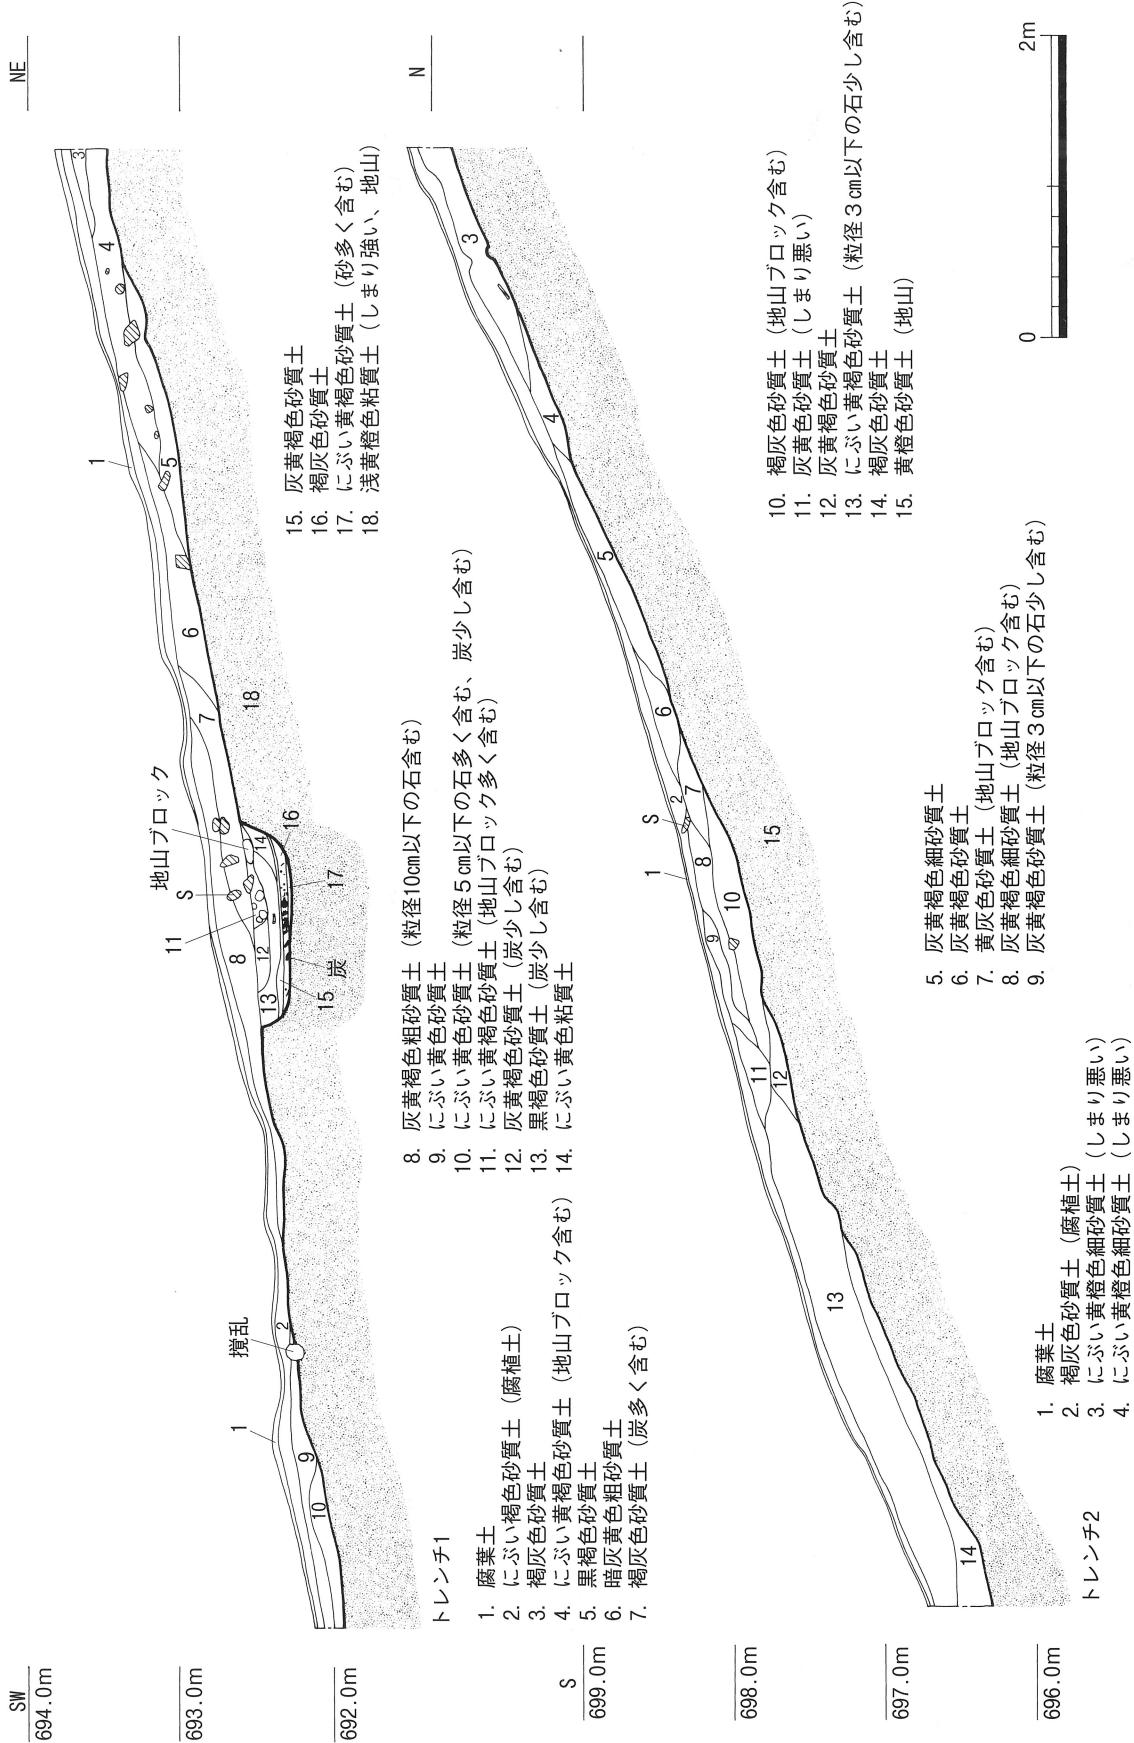
第6図 A-B地区間連絡道 トレンチ配置図

A-B地区間では連絡道確認のため、最初にA地区第6・第11テラスからB地区西側斜面にかけて標高670m～710m間の踏査を実施した。傾斜角の変化点、平坦面の分布を調査したところ、現在敷設している作業道付近に古道の存在が推定された。そこで2地点において $10 \times 0.5\text{m}$ の掘削調査を実施した。

トレンチ1は、尾根を背にして南の谷に向かって緩やかに下る地点の中央部に設定した。北から南への傾斜方向がトレンチ1付近で変化している。土層は大きく2層から成り、腐葉土・腐植土層が約5～10cm、流土層が約10～30cm堆積している。土師器、須恵器が数点出土した。トレンチ中央部で、底部に炭化物含有層をもつ土坑を検出したが遺物は出土していない。尾根を背にした地形であること、トレンチ内から遺物が出土し、土坑北辺から南へ約3mの平坦面が続くこと、トレンチの北西部・南部も傾斜が緩やかで平坦面と推測される地形が存在することなどから、トレンチ1周辺はテラスとして利用されていた可能性が考えられる。

トレンチ2は、南の谷に向かって急な傾斜が続く途中に設定した。傾斜角の微妙な変化が見受けられる地点で、A地区第6テラスからB地区第1テラスに向かって敷設している作業道の途中である。土層は、腐葉土層、腐植土層、流土層、盛土層から成る。流土層はトレンチの両端、盛土層はトレンチ中央部の傾斜角変化点で数層認められる。トレンチ中央部の傾斜角変化点では、山側斜面を掘削し、谷側に盛土することで造成された平坦面が認められる。造成は数回行われていて、これらの平坦面が連絡道跡と考えられるが、遺物は出土していないことから利用時期は不明である。

A地区とB地区間の連絡道を確認するために、事前に踏査し、現地形で僅かに痕跡が確認できる部分にトレント1・2を設定した。トレントから須恵器片・土師器片が少量の遺物が出土した。

また、大川神社やC地区との連絡道を確認するために、現在古道となっている部分も含め、可能性のある部分について、連絡道を確認するためのトレンチを設定し、調査している。今年度実施したA地区・B地区間の連絡道のトレンチ調査では、明確な道の遺構は確認できなかった。A・B地区間にはかなり急斜面になっている部分もあり、流されたものか、あるいは尾根筋に連絡道があった可能性も考えられる。

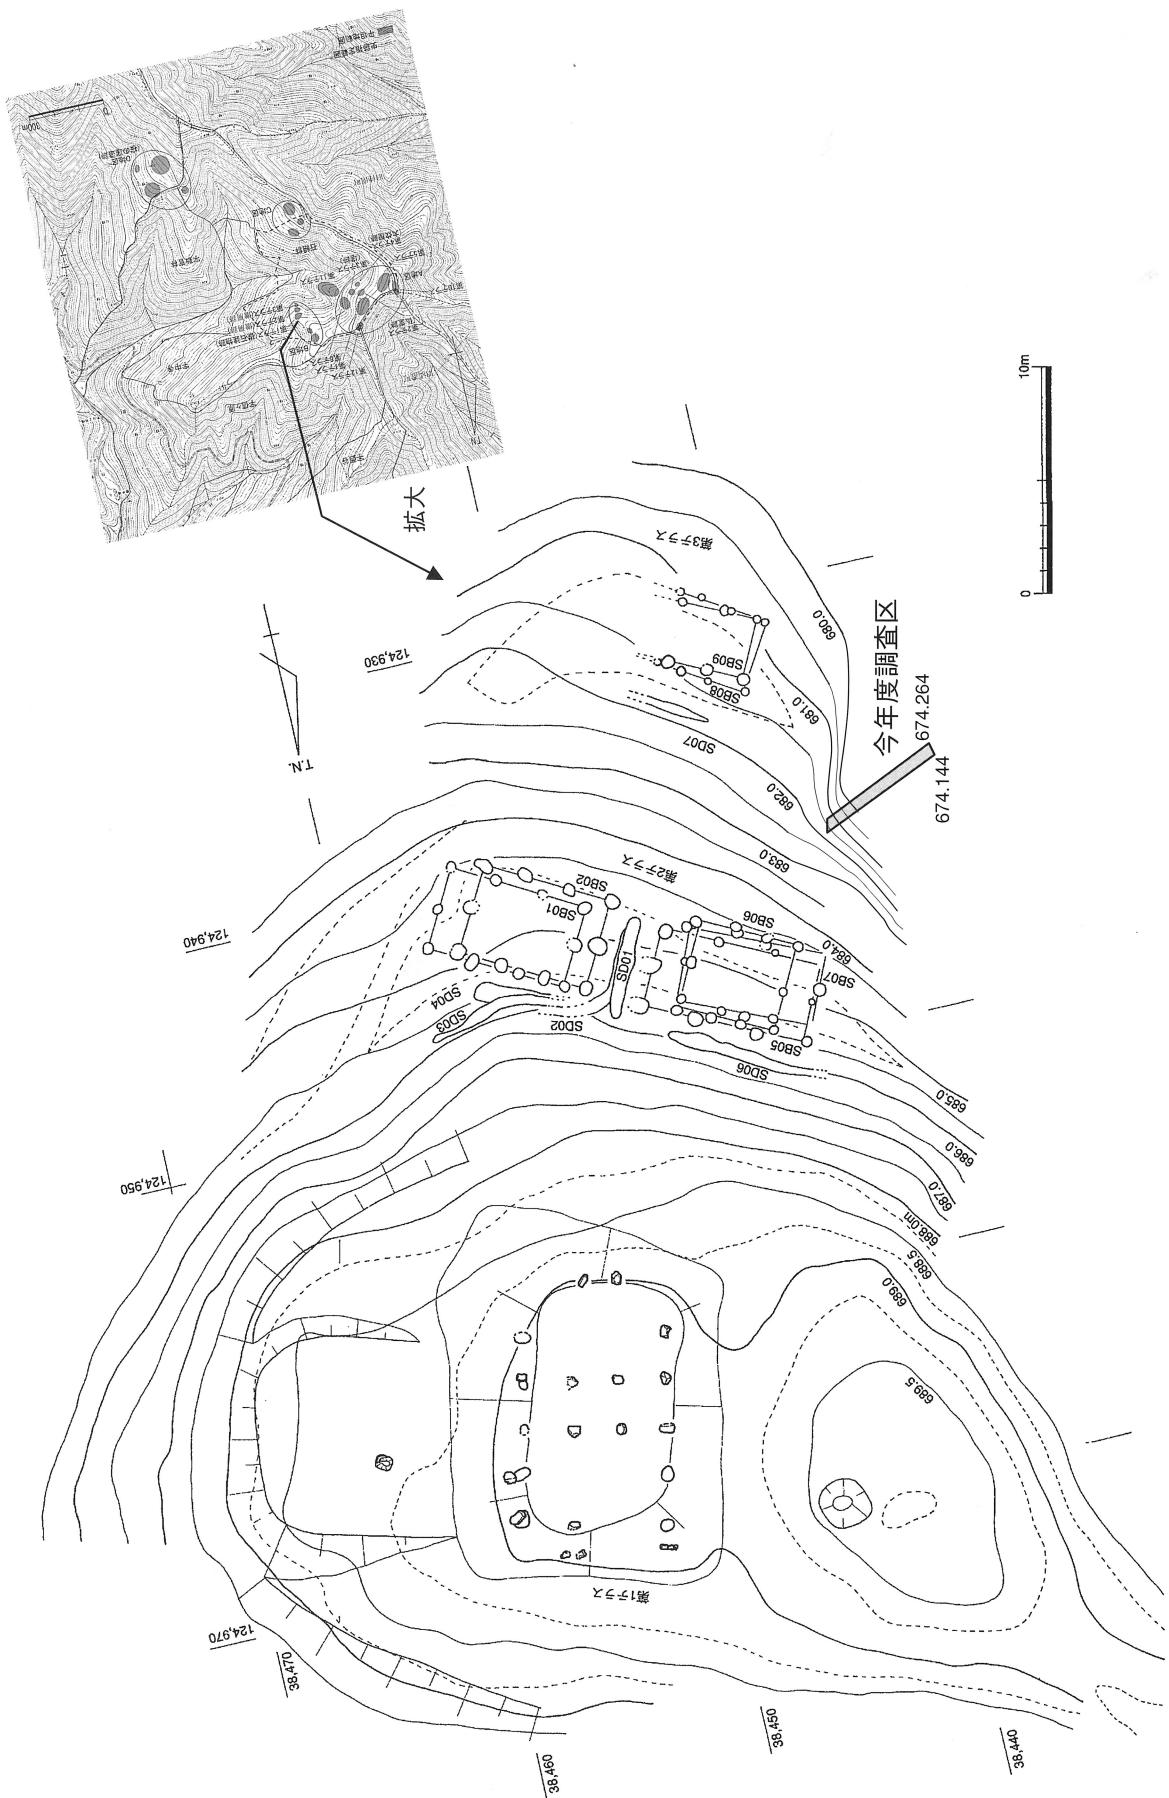
第8図 B地区第3テラス トレンチ配置図

B地区第3テラスは平成17年度、平成21年度に発掘調査を実施している。本年度は、平成21年度の調査で、軒丸瓦、石帶、銅錫杖頭、銅三鈷杵といった特異な様相を示す遺物が集中的に出土している調査区北西端の拡張部約10m<sup>2</sup>より以西において、テラスの切岸を確認するためトレンチ調査を実施した。平成21年度調査区拡張部北西辺から第3テラス西側の谷に向かって、傾斜に直交するトレンチ(6×1m)を掘削した。傾斜はトレンチ東端から西へ約1mまでが約15度、約1m付近から40度以上の急激な下りとなり、約3m付近で10～20度と緩やかになっている。堆積層は腐葉土層、腐植土層、流土層から成り、流土層直下に灰白色劣化化石を多く含む浅黄橙色粘質土の地山が広がる。掘削前は雜木林であったため腐葉土が厚く堆積していた。流土層は明黄褐色細砂質土で、トレンチ東端が厚く約40cm、西端が約3cmで標高の低い方へ薄くなっている。遺構は検出されなかった。遺物の出土位置はトレンチ東端の流土層中に集中している。

B地区では今年度新たに第3テラス西側斜面に切岸の状況を確認するためにトレントを設定した。堆積状況は斜面部であるために、流土のみであった。遺物は第2・第3テラスで出土した遺物と同様に土師器壺、黒色土器椀、須恵器壺、土師質土釜を中心に出土している。時期は8世紀末～10世紀前半のもので、特に9世紀後半～10世紀前半の土師器壺、須恵器壺が主として出土している。

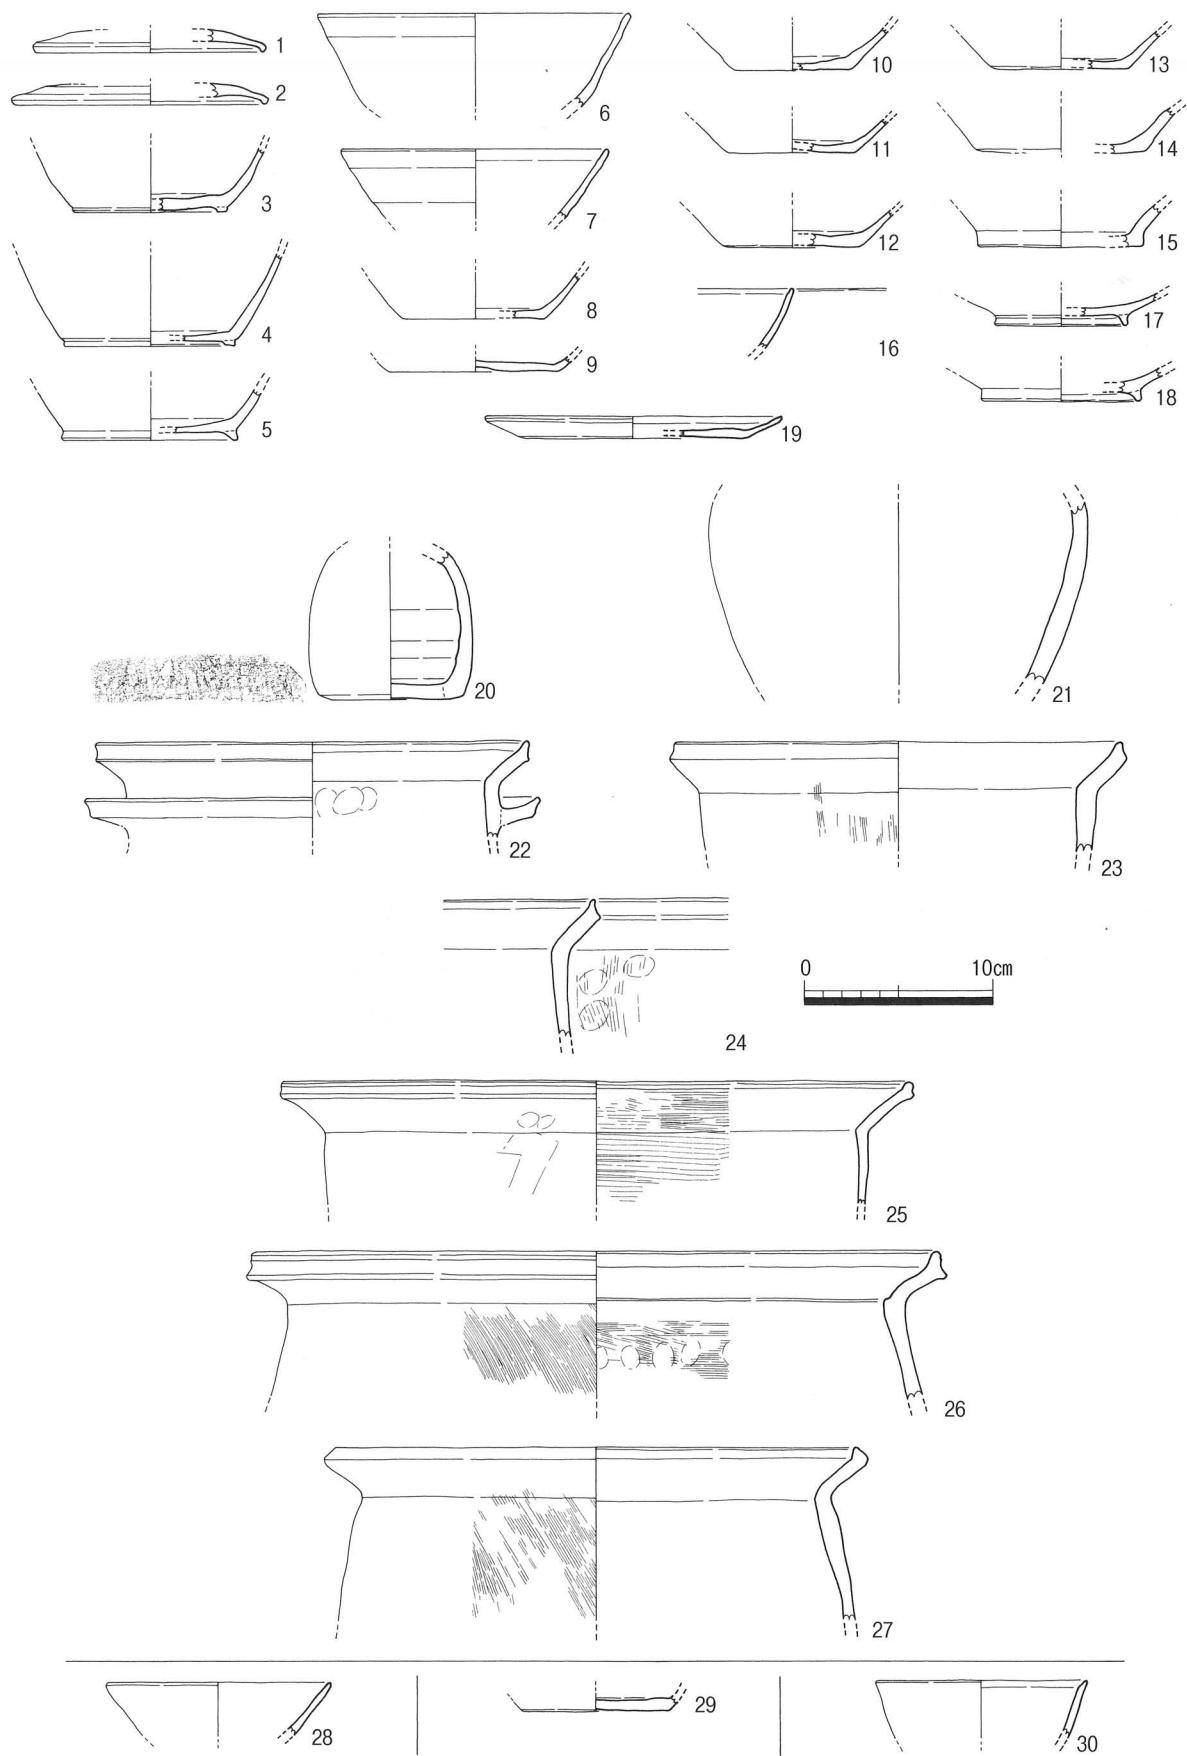
第9図 遺物実測図

1～27はB地区第3テラス西側斜面から出土した遺物である。

1・2は須恵器壺蓋で、端部が短く下方に屈曲し、断面は三角形状を呈する。器高はあまり高くなく、天井部は平で、宝珠が付くものと思われる。3～5は須恵器高台付壺である。3・4の高台は断面方形で、底部の端、底部と体部の境に付く。体部はほぼ直線的に外上方に延びる。5は底部と体部の境に外方に踏ん張るように端部に丸みを帯びた高台が付きく。焼成は軟質で、灰白色を呈する。6～9は須恵器壺で、ヘラ切りされた底部から体部は直線的に外上方に延びる。10～14は土師器壺で、ヘラ切りされた底部から体部は直線的に外上方に延びる。須恵器壺と調整・形態はほぼ同じで、焼成のみが違うことが解る。15は突出する底部を持つ円盤状高台の土師器壺である。16～18は内面のみ黒色処理された黒色土器A類椀である。平底の底部から体部は緩やかな内湾しながら外上方に延びる。口縁端部内面には僅かに沈線状の窪みが認められる。19は土師器皿である。底部はヘラ切りされ、体部は直線的に外上方に延びる。20は須恵器壺である。小型のもので、底部は未調整、体部最下端に叩き状の痕跡が確認できる。21は壺の体部である。22は鎧付きの土師質長胴甕である。鎧の端部と口縁端部は、同じように上方に丸く突き出している。23～27は土師質長胴甕である。23～25は体部がほぼ真直ぐ下方に延びるが、26・27はやや丸みを持ち、延びる。体部内外面には刷毛目が施されている。

B地区第3テラス西側斜面から出土した遺物は、須恵器壺、土師器壺、黒色土器などが出土しており、時期は8世紀末～9世紀前半の1～4が古く、10世紀前半の須恵器壺、土師器壺、黒色土器椀が最も新しい。

28はB地区第1テラス流土層から出土した遺物である。須恵器壺で、体部は直線的に外上方に

延びる。時期は9世紀後半である。

29はB地区第3テラス西側斜面埋め戻し土から出土した遺物である。須恵器坏で、底部はヘラ切りされている。

30はA地区からB地区への連絡道を確認するために設定したトレンチから出土した遺物である。須恵器坏で、体部はやや内湾気味に外上方に延び、口縁端部をやや外反させ、細く終わらせる。B地区第3テラス西側斜面から出土した須恵器坏に比べると、体部の傾斜はきつい。

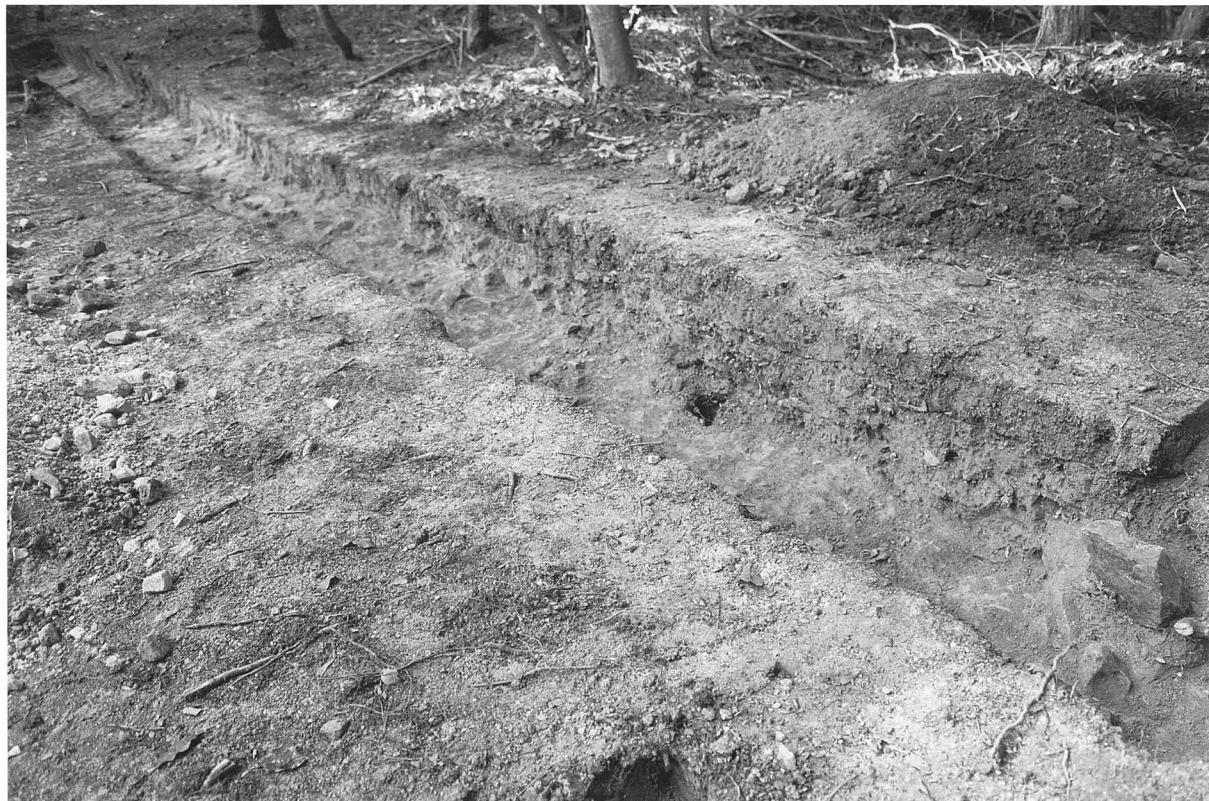
A) A地区第11テラス トレンチ2 土層断面 1/4 (南東より)

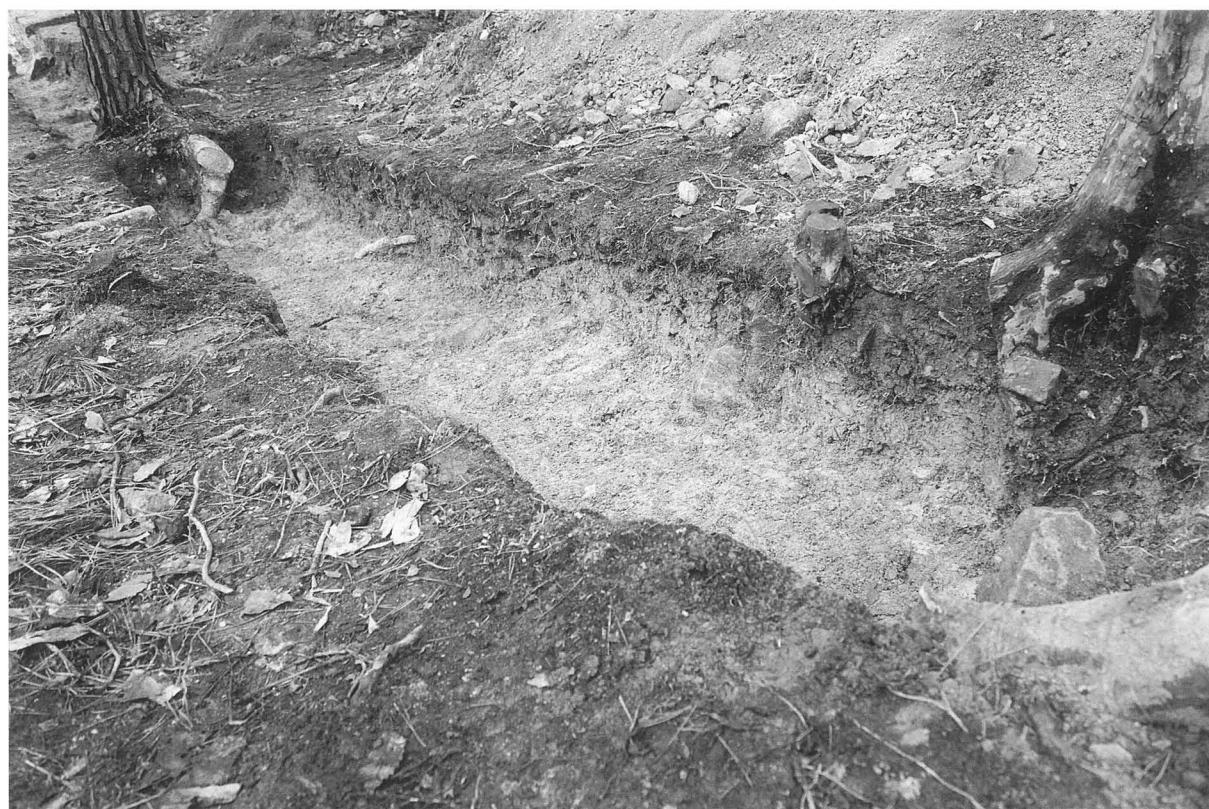
B) A地区第11テラス トレンチ2 土層断面 2/4 (南東より)

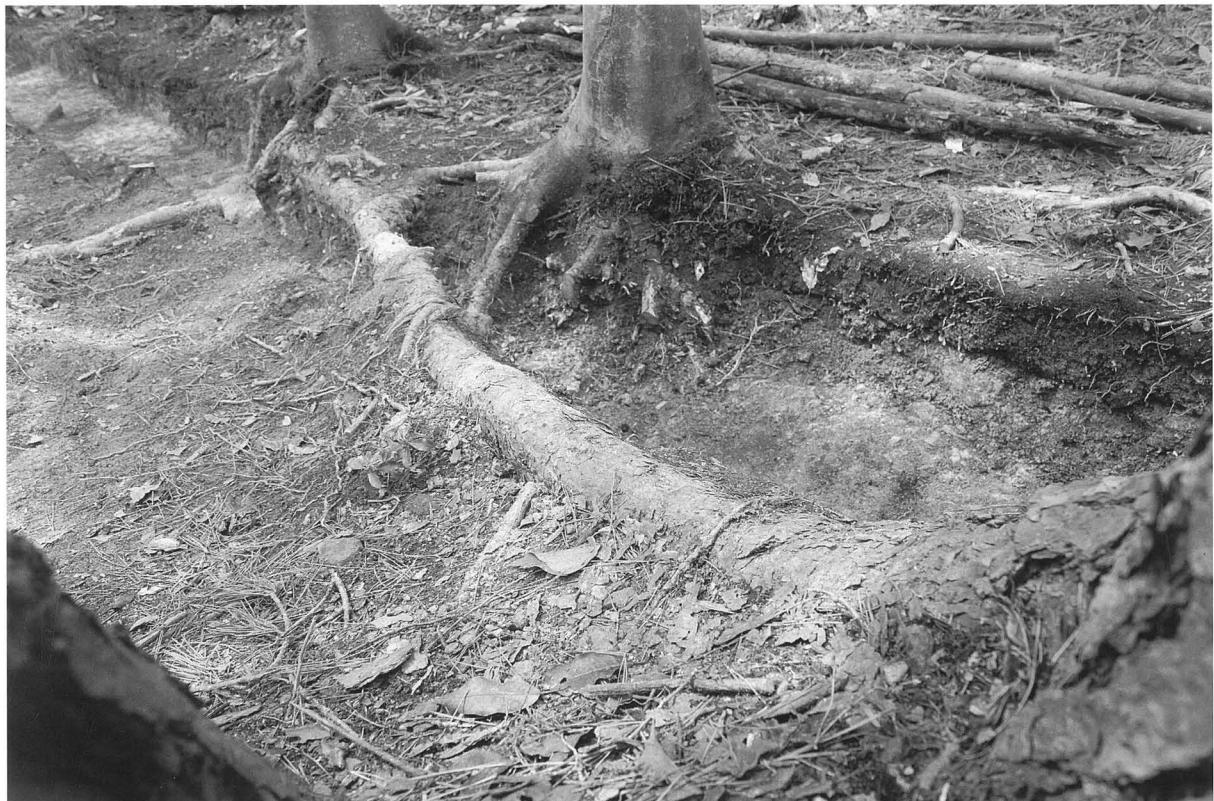
A) A地区第11テラス トレンチ2 土層断面 3/4 (南東より)

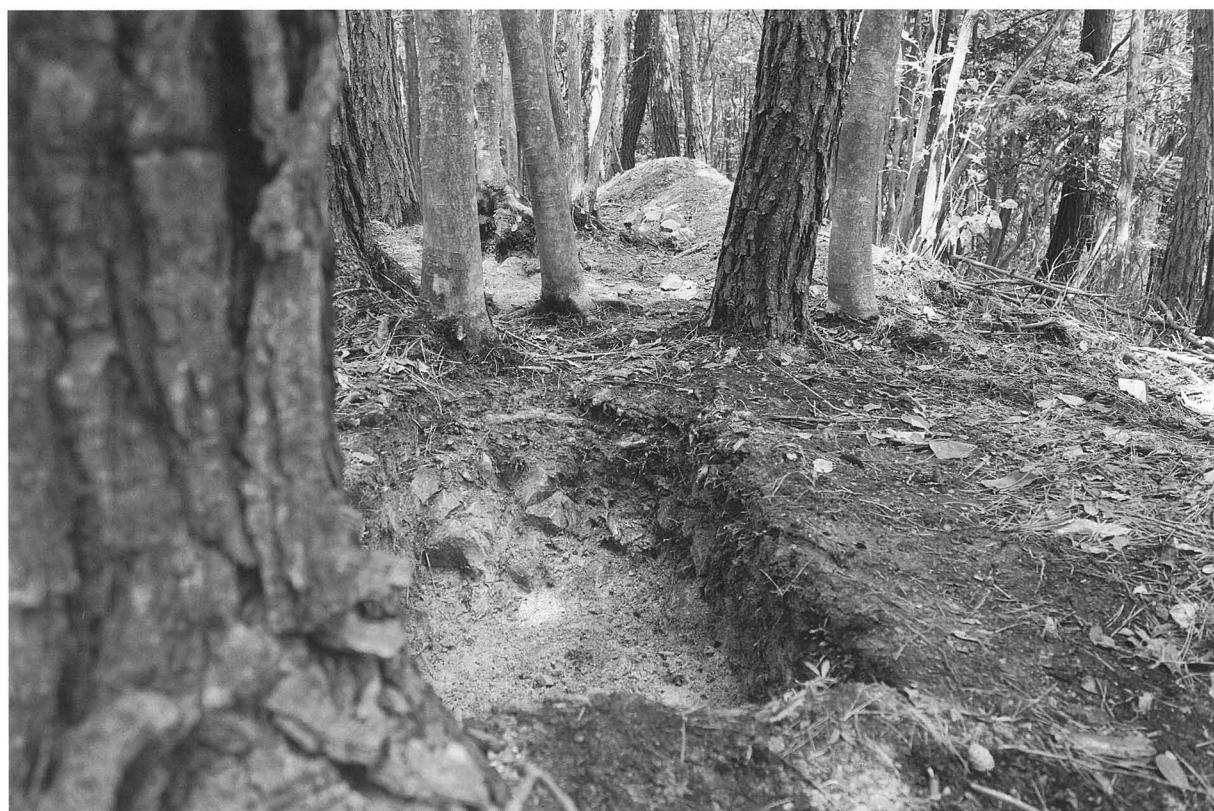
B) A地区第11テラス トレンチ2 土層断面 4/4 (南東より)

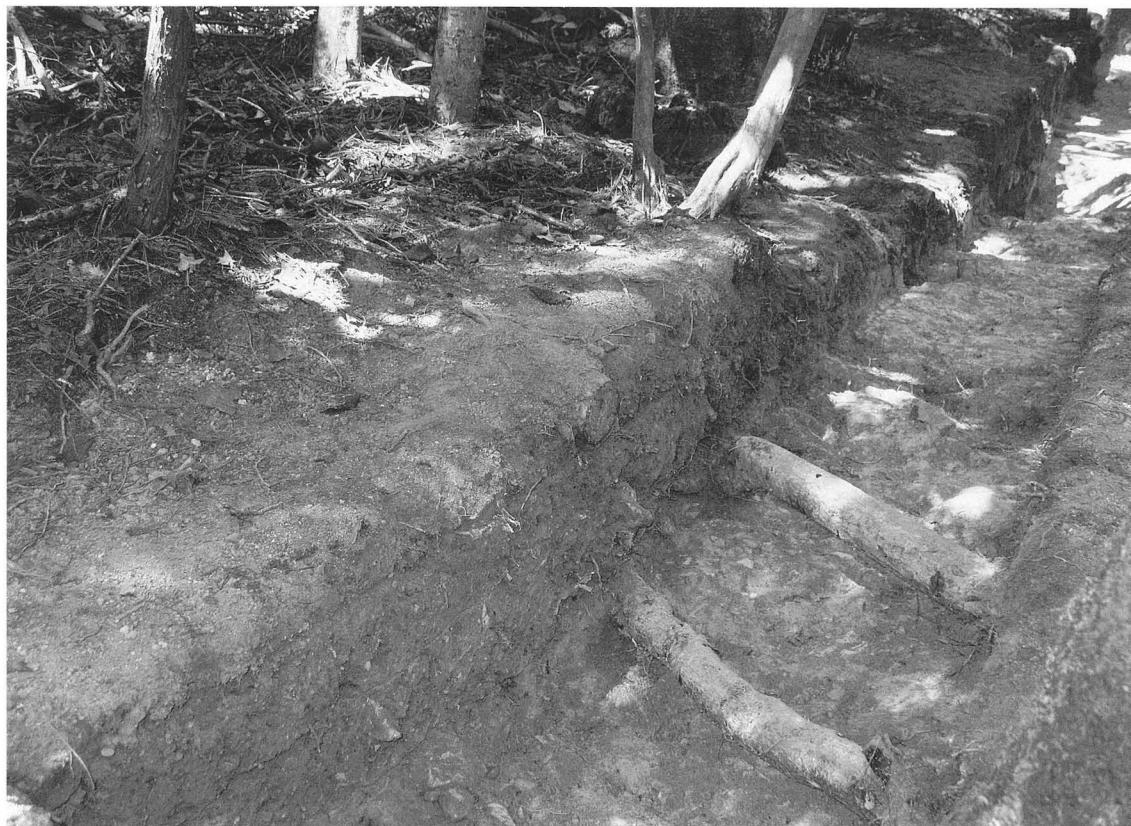
A) A-B 地区間連絡道 トレンチ 1 土層断面 1/2 (南東より)

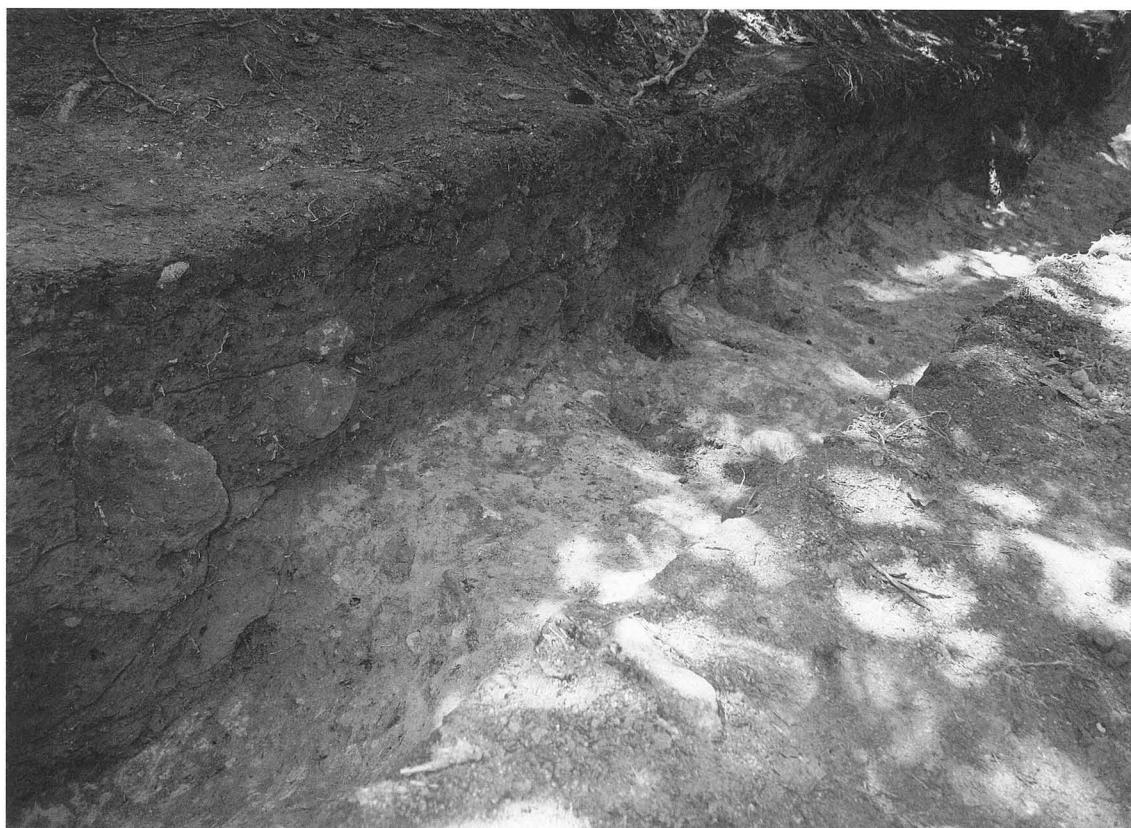
B) A-B 地区間連絡道 トレンチ 1 土層断面 2/2 (南東より)

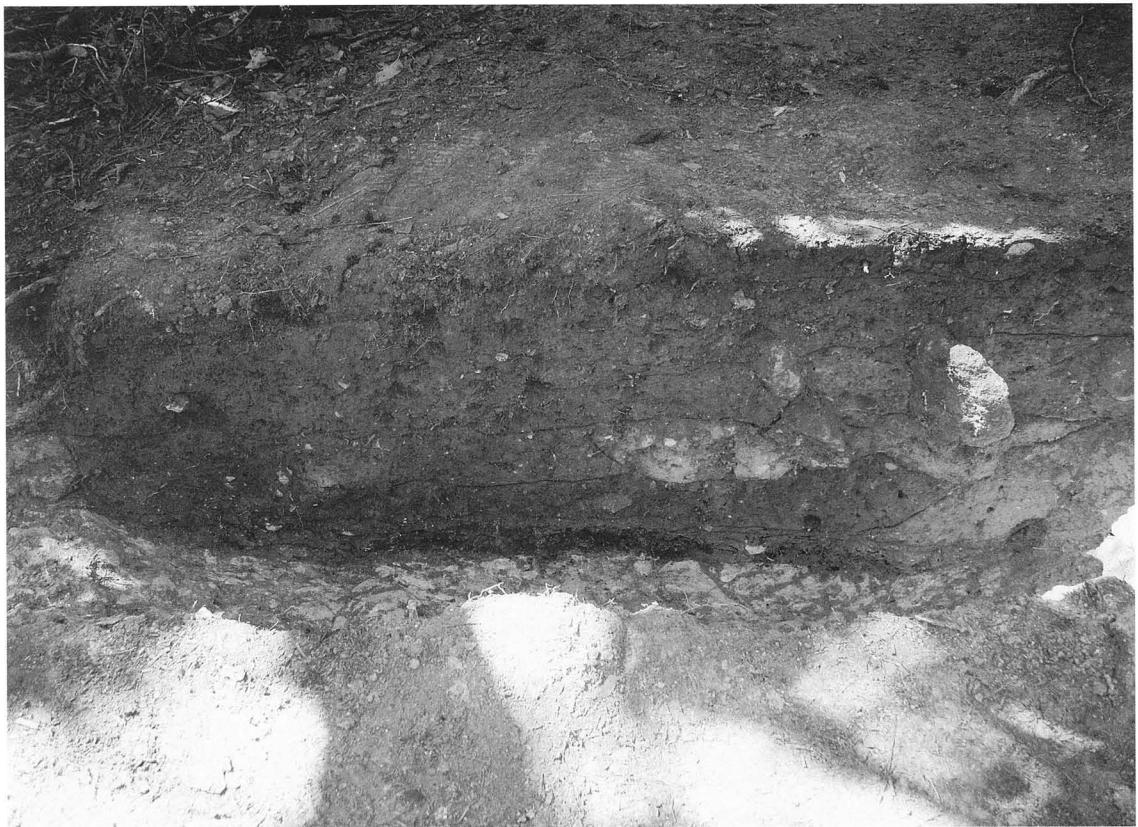
A) A-B 地区間連絡道 トレンチ1 SK01 土層断面（東より）

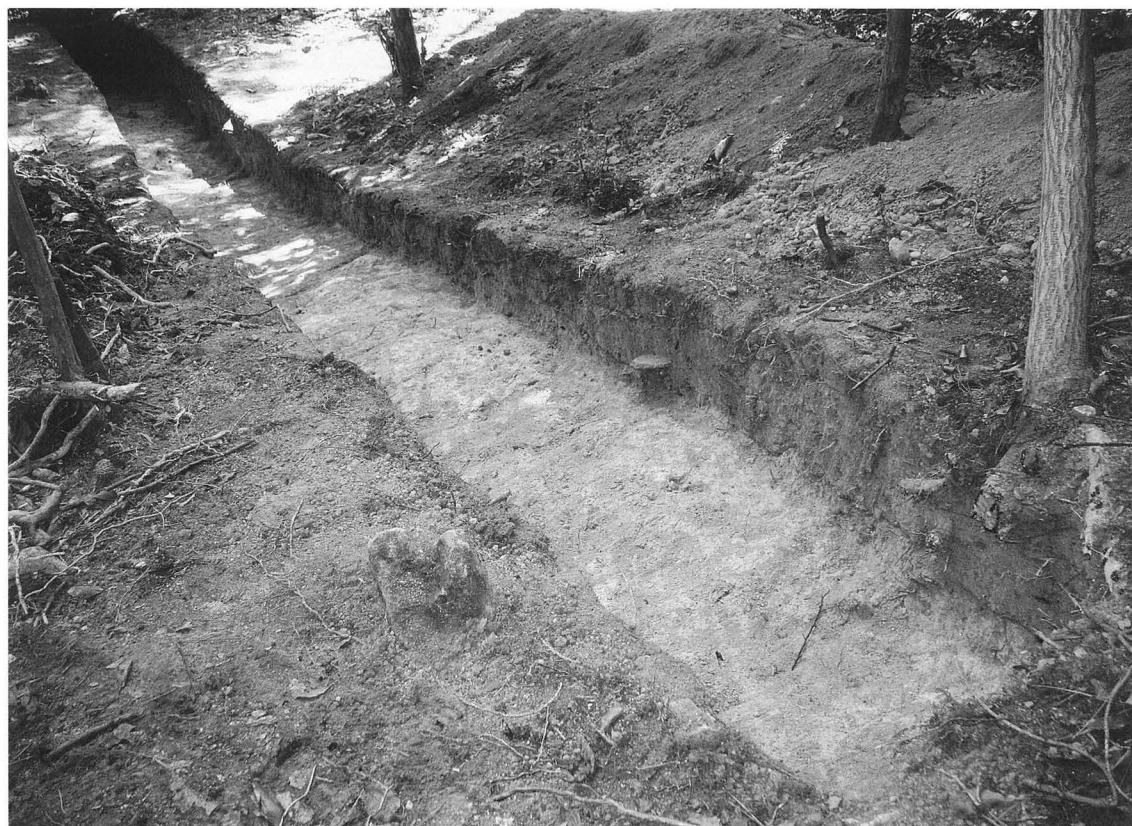
A) A-B 地区間連絡道 トレンチ2 土層断面 (北より)
