まんのう町内遺跡発掘調査報告書 第8集

# 中寺廃寺跡

平成 22 年度

まんのう町教育委員会

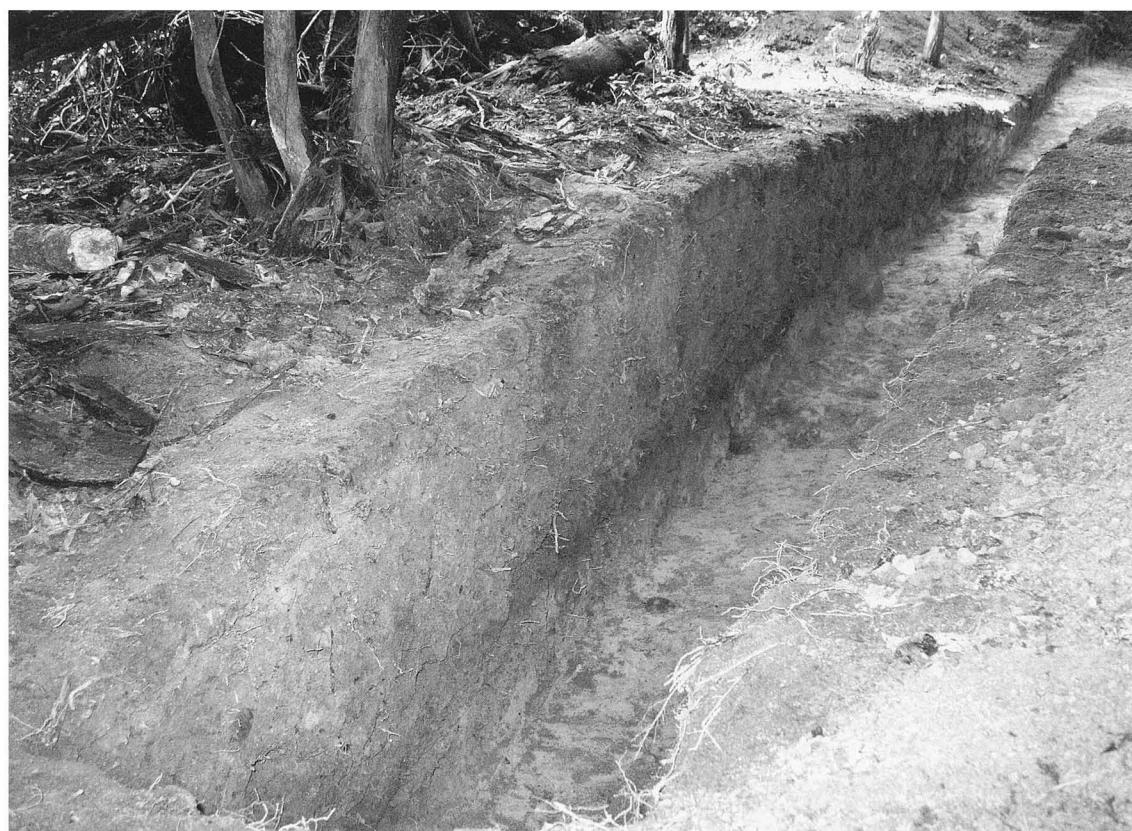
B) A-B 地区間連絡道 トレンチ2 土層断面 (南東より)

トレンチ2は、南の谷に向かって急な傾斜が続く途中に設定した。傾斜角の微妙な変化が見受けられる地点で、A地区第6テラスからB地区第1テラスに向かって敷設している作業道の途中である。土層は、腐葉土層、腐植土層、流土層、盛土層から成る。流土層はトレンチの両端、盛土層はトレンチ中央部の傾斜角変化点で数層認められる。トレンチ中央部の傾斜角変化点では、山側斜面を掘削し、谷側に盛土することで造成された平坦面が認められる。造成は数回行われていて、これらの平坦面が連絡道跡と考えられるが、遺物は出土していないことから利用時期は不明である。

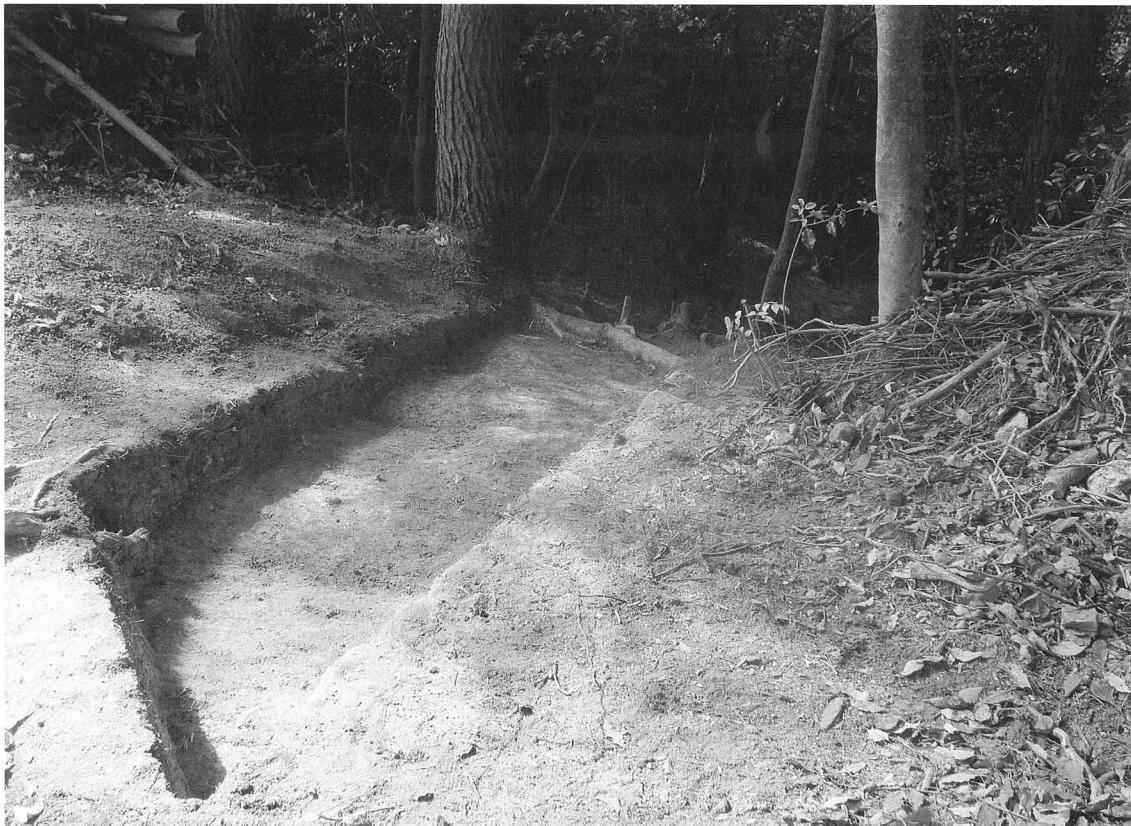
A) B地区第3テラス 完掘状況（北東より）

B地区第3テラスは平成17年度、平成21年度に発掘調査を実施している。本年度は、平成21年度の調査で、軒丸瓦、石帶、銅錫杖頭、銅三鈷杵といった特異な様相を示す遺物が集中的に出土している調査区北西端の拡張部約10m<sup>2</sup>より以西において、テラスの切岸を確認するためトレンチ調査を実施した。平成21年度調査区拡張部北西辺から第3テラス西側の谷に向かって、傾斜に直交するトレンチ(6×1m)を掘削した。傾斜はトレンチ東端から西へ約1mまでが約15度、約1m付近から40度以上の急激な下りとなり、約3m付近で10～20度と緩やかになっている。堆積層は腐葉土層、腐植土層、流土層から成り、流土層直下に灰白色劣化化石を多く含む浅黄橙色粘質土の地山が広がる。掘削前は雜木林であったため腐葉土が厚く堆積していた。流土層は明黄褐色細砂質土で、トレンチ東端が厚く約40cm、西端が約3cmで標高の低い方へ薄くなっている。遺構は検出されなかった。遺物の出土位置はトレンチ東端の流土層中に集中している。

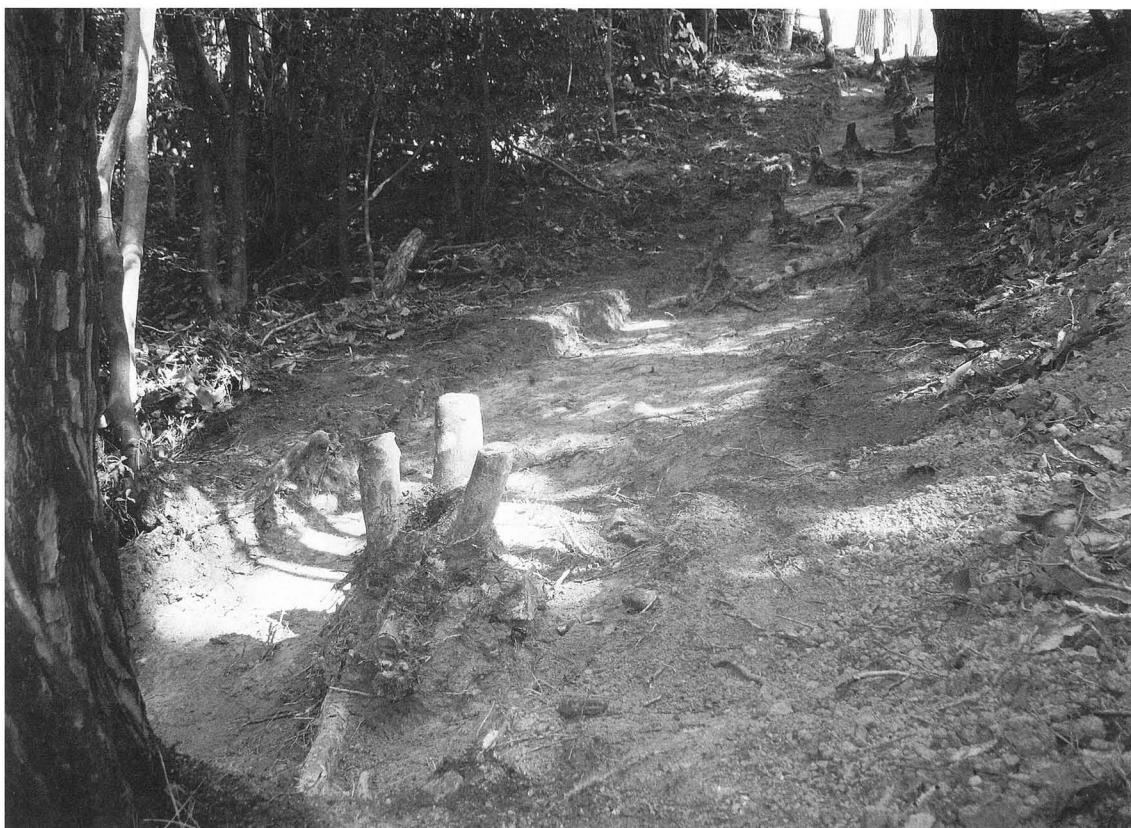
B) B地区第3テラス 完掘状況（南西より）
