4 古川改修 (経緯と位置)

5 坂出高校第2体育館

埋蔵文化財試掘調査報告Ⅻ

香川県内遺跡発掘調査

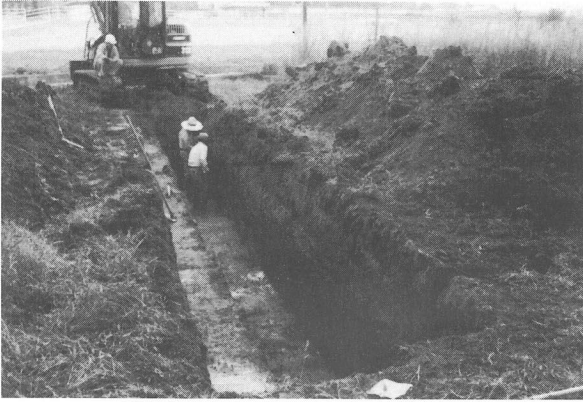
写真67 1トレンチ全景

調査は第39図のとおり8個所に設定し実施している。調査面積は約150㎡で各トレンチの概要は第18表のとおりである。1トレンチでは、厚い砂層の堆積土中の1個所から弥生土器片が集中して出土したが、その出土状況から明らかに流れ込みによるもので、近辺に集落跡の存在が想定されるものの、調査対象地内は同川の氾濫原であったことが想定される。2～4トレンチでは中世土器細片が僅かに出土しているものの、摩滅が著しく地形的にみても安定した堆積がみられるところでも耕作地としての想定が可能な程度で集落跡の存在する証拠は得られなかった。5～6トレンチでは、1～4トレンチを設定した範囲よりも一段高い山裾近くに位置することから中世～近世に至る遺構・遺物が検出されている。8トレンチでは同川の氾濫によりもたらされたと思われる湧水の激しい砂層上から弥生期の遺構・遺物が出土しており、当該期の集落域が広がることが想定された。ただ、7トレンチでは当初宅地が所在しており、その影響か遺跡の存在を示す資料は得られなかった。

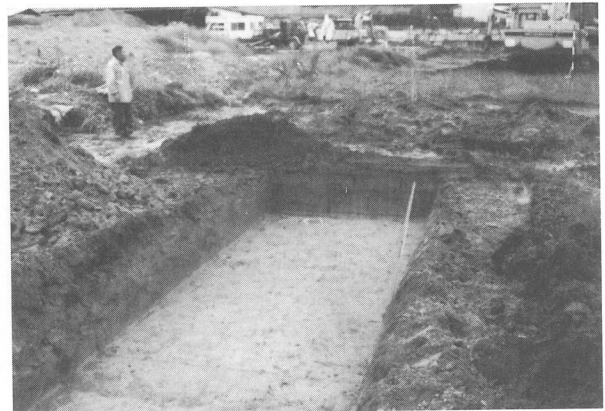
写真74 4トレンチ全景

番号	規模(m)	遺構	遺物	特記事項
1	2.5×14.5	大溝状遺構	中世土器片	遺構面は現地表下約85cmに所在する。溝状遺構は幅が広い個所で約8mを計るが、残存深は約20cm程度である。
2	2.5×10.4	なし	なし	現地表下50cm程度で地山層に達するが、同層に至るまで攪乱が著しく、大規模な地形改変を被っていたことが判明した。
3	2.5×13.5	柱穴跡3 溝1条	中世土器片	遺構面は現地表下85cmに所在し、その上層約10cm程度中世後半の土器片を含む遺物包含層が所在する。
4	2.5×12.6	柱穴跡2	中世土器片	遺構面は現地表下約60cmに所在し、3トレンチと同じく中世後半期の所産であろう。
5	1.2×12.8	なし	なし	耕作土直下から灰色砂礫層の厚い堆積がみられ、綾川の氾濫原であると想定される。
