久 保 田 城 跡

—千秋公園再整備計画黒門再建に伴う発掘調査報告書—

2009. 3 秋田市教育委員会

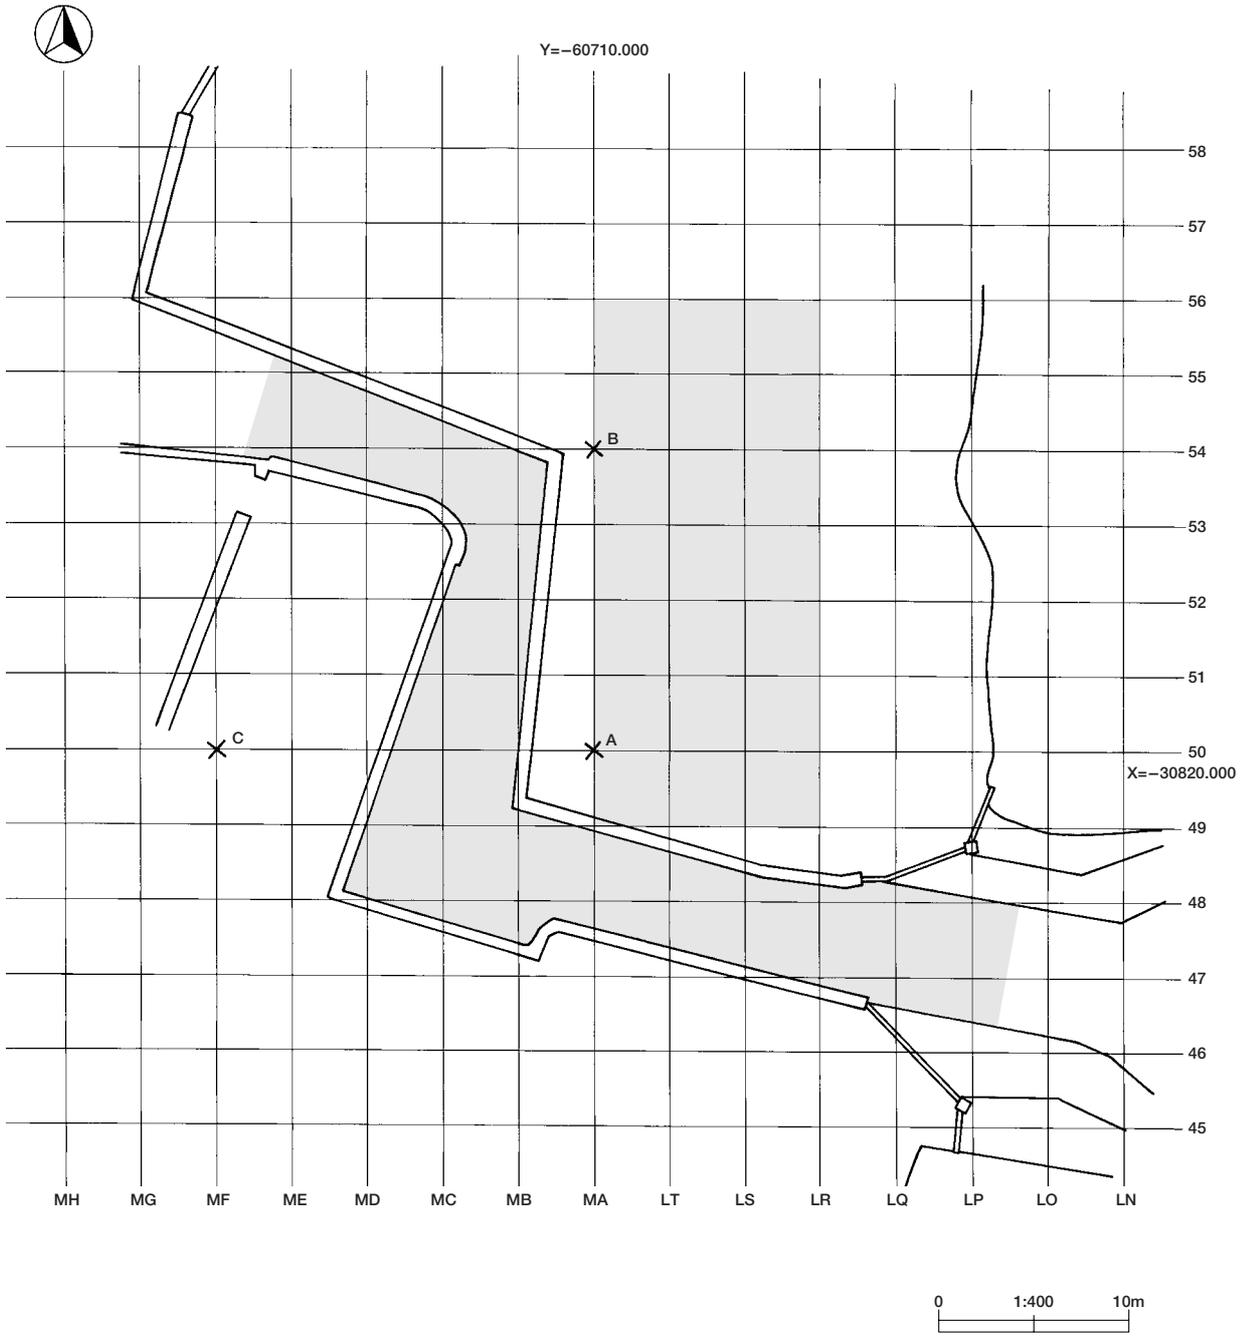
第7図 グリッド配置図

調査区は任意で設定し、調査対象地に一区画4×4mのグリッドを設定した(第7図)。グリッドの南北軸は真北に合せ、グリッド南北軸に直行するグリッド東西軸を設定した。グリッド南北軸に算用数字、グリッド東西軸に2文字のアルファベットを付し、各グリッドの南東隅の交点で両者を組み合わせてグリッド名とした。また、グリッド杭とは別に、世界測地系に基づいた座標杭を各3点設置した。各座標杭は下記のとおりのとおりである。

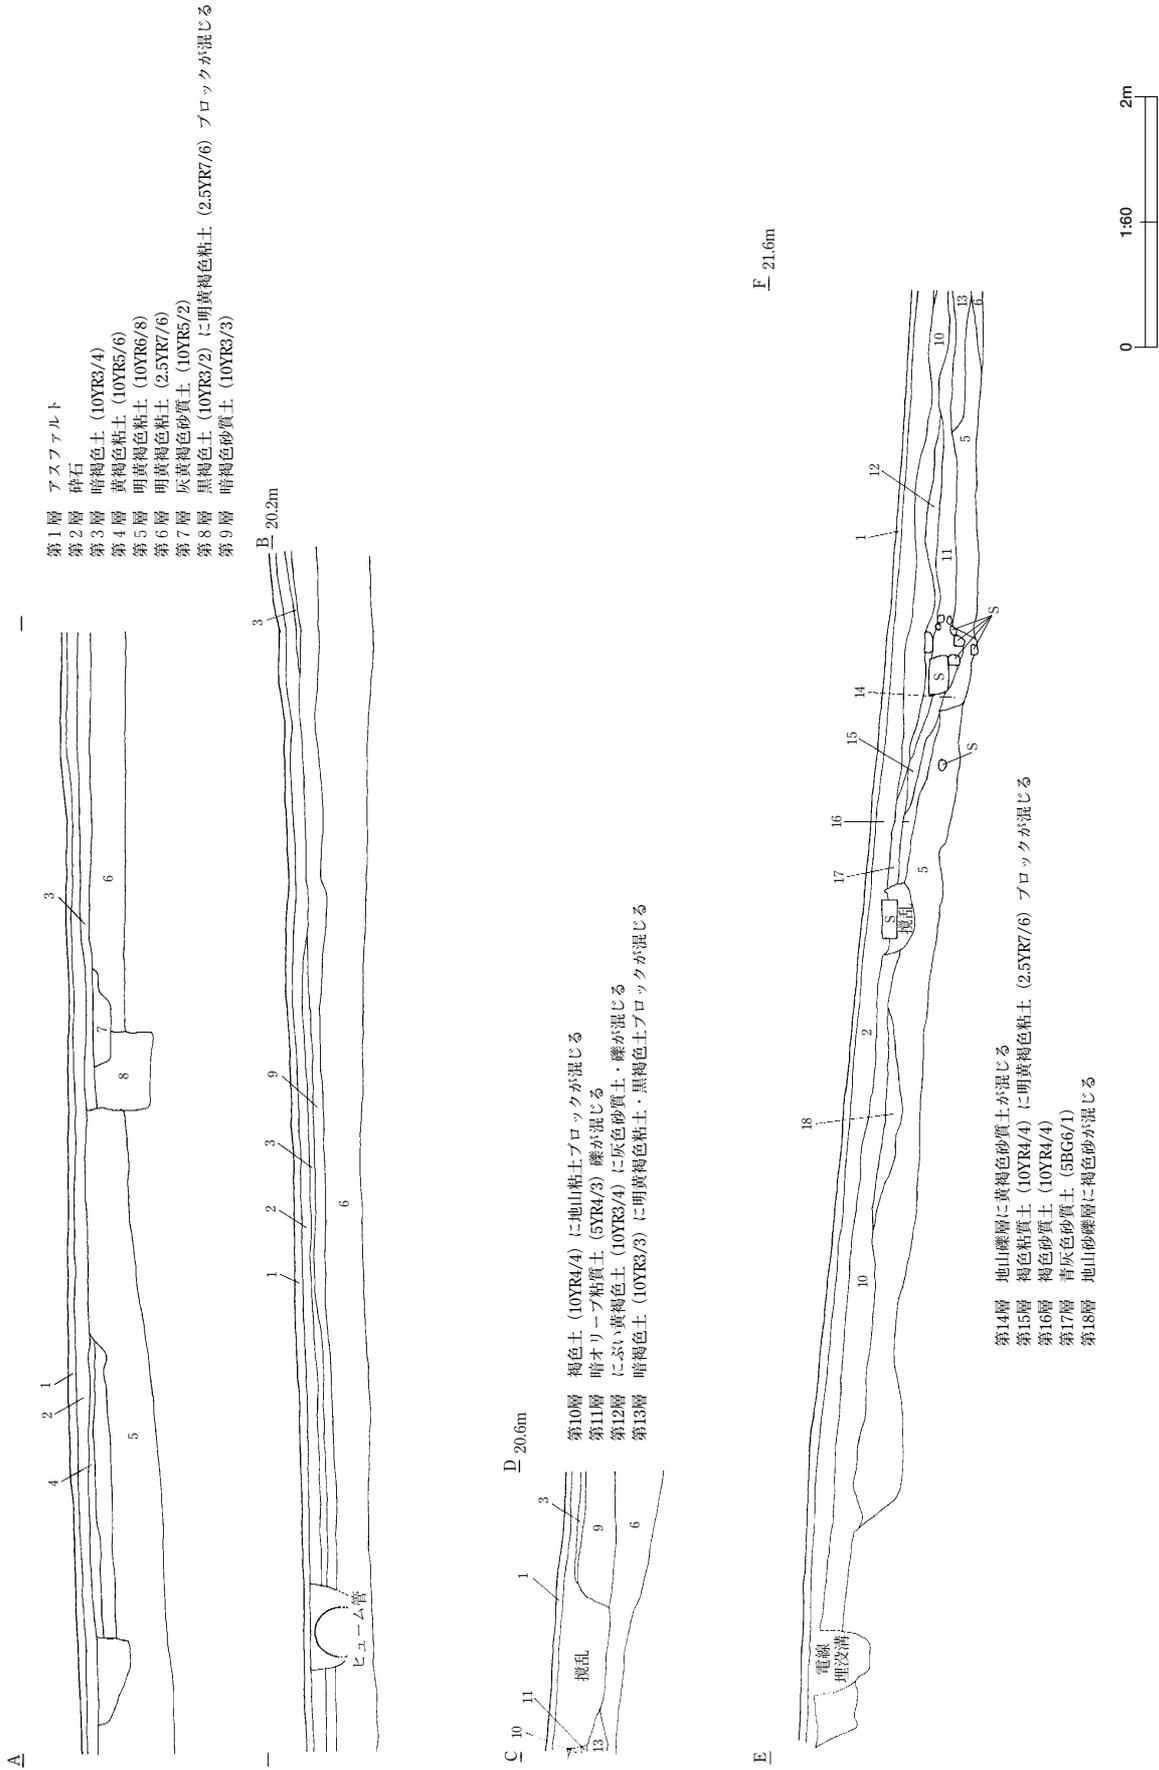
第9図 土層断面図

第1層 アスファルト

第2層 碎石、園路舗装時に敷いたもの

第3層 (旧表土) 暗褐色土 (10YR3/4)

第4層 (整地層) 黄褐色粘土 (10YR5/6)

第5層 (整地層) 明黄褐色粘土 (10Y6/8)

第6層 (地山層) 明黄褐色粘土 (2.5Y7/6)

園路の二の丸付近(第8図に示すCからFの地点)は場所によって基本層序の中に、7層(灰黄褐色砂質土〔10YR5/2〕)、8層(黒褐色土〔10YR3/2〕に明黄褐色粘土〔2.5YR7/6〕ブロックが混じる)、9層(暗褐色砂質土〔10YR3/3〕)、10層(褐色土〔10YR4/4〕に地山粘土ブロックが混じる)、11層(暗オリーブ粘土〔5YR4/3〕に礫が混じる)、12層(にぶい黄褐色土に灰色砂質土、礫が混じる)、13層(暗褐色土〔10YR3/3〕に明黄褐色砂質土が混じる)、14層(地山礫層に黄褐色砂質土が混じる)、15層(褐色粘質土〔10YR4/4〕に明黄褐色粘土〔2.5YR7/6〕ブロックが混じる)、16層(褐色砂質土〔10YR4/4〕)、17層(青灰色砂質土〔5BG6/1〕)、18層(地山礫層に褐色砂が混じる)が混入している。

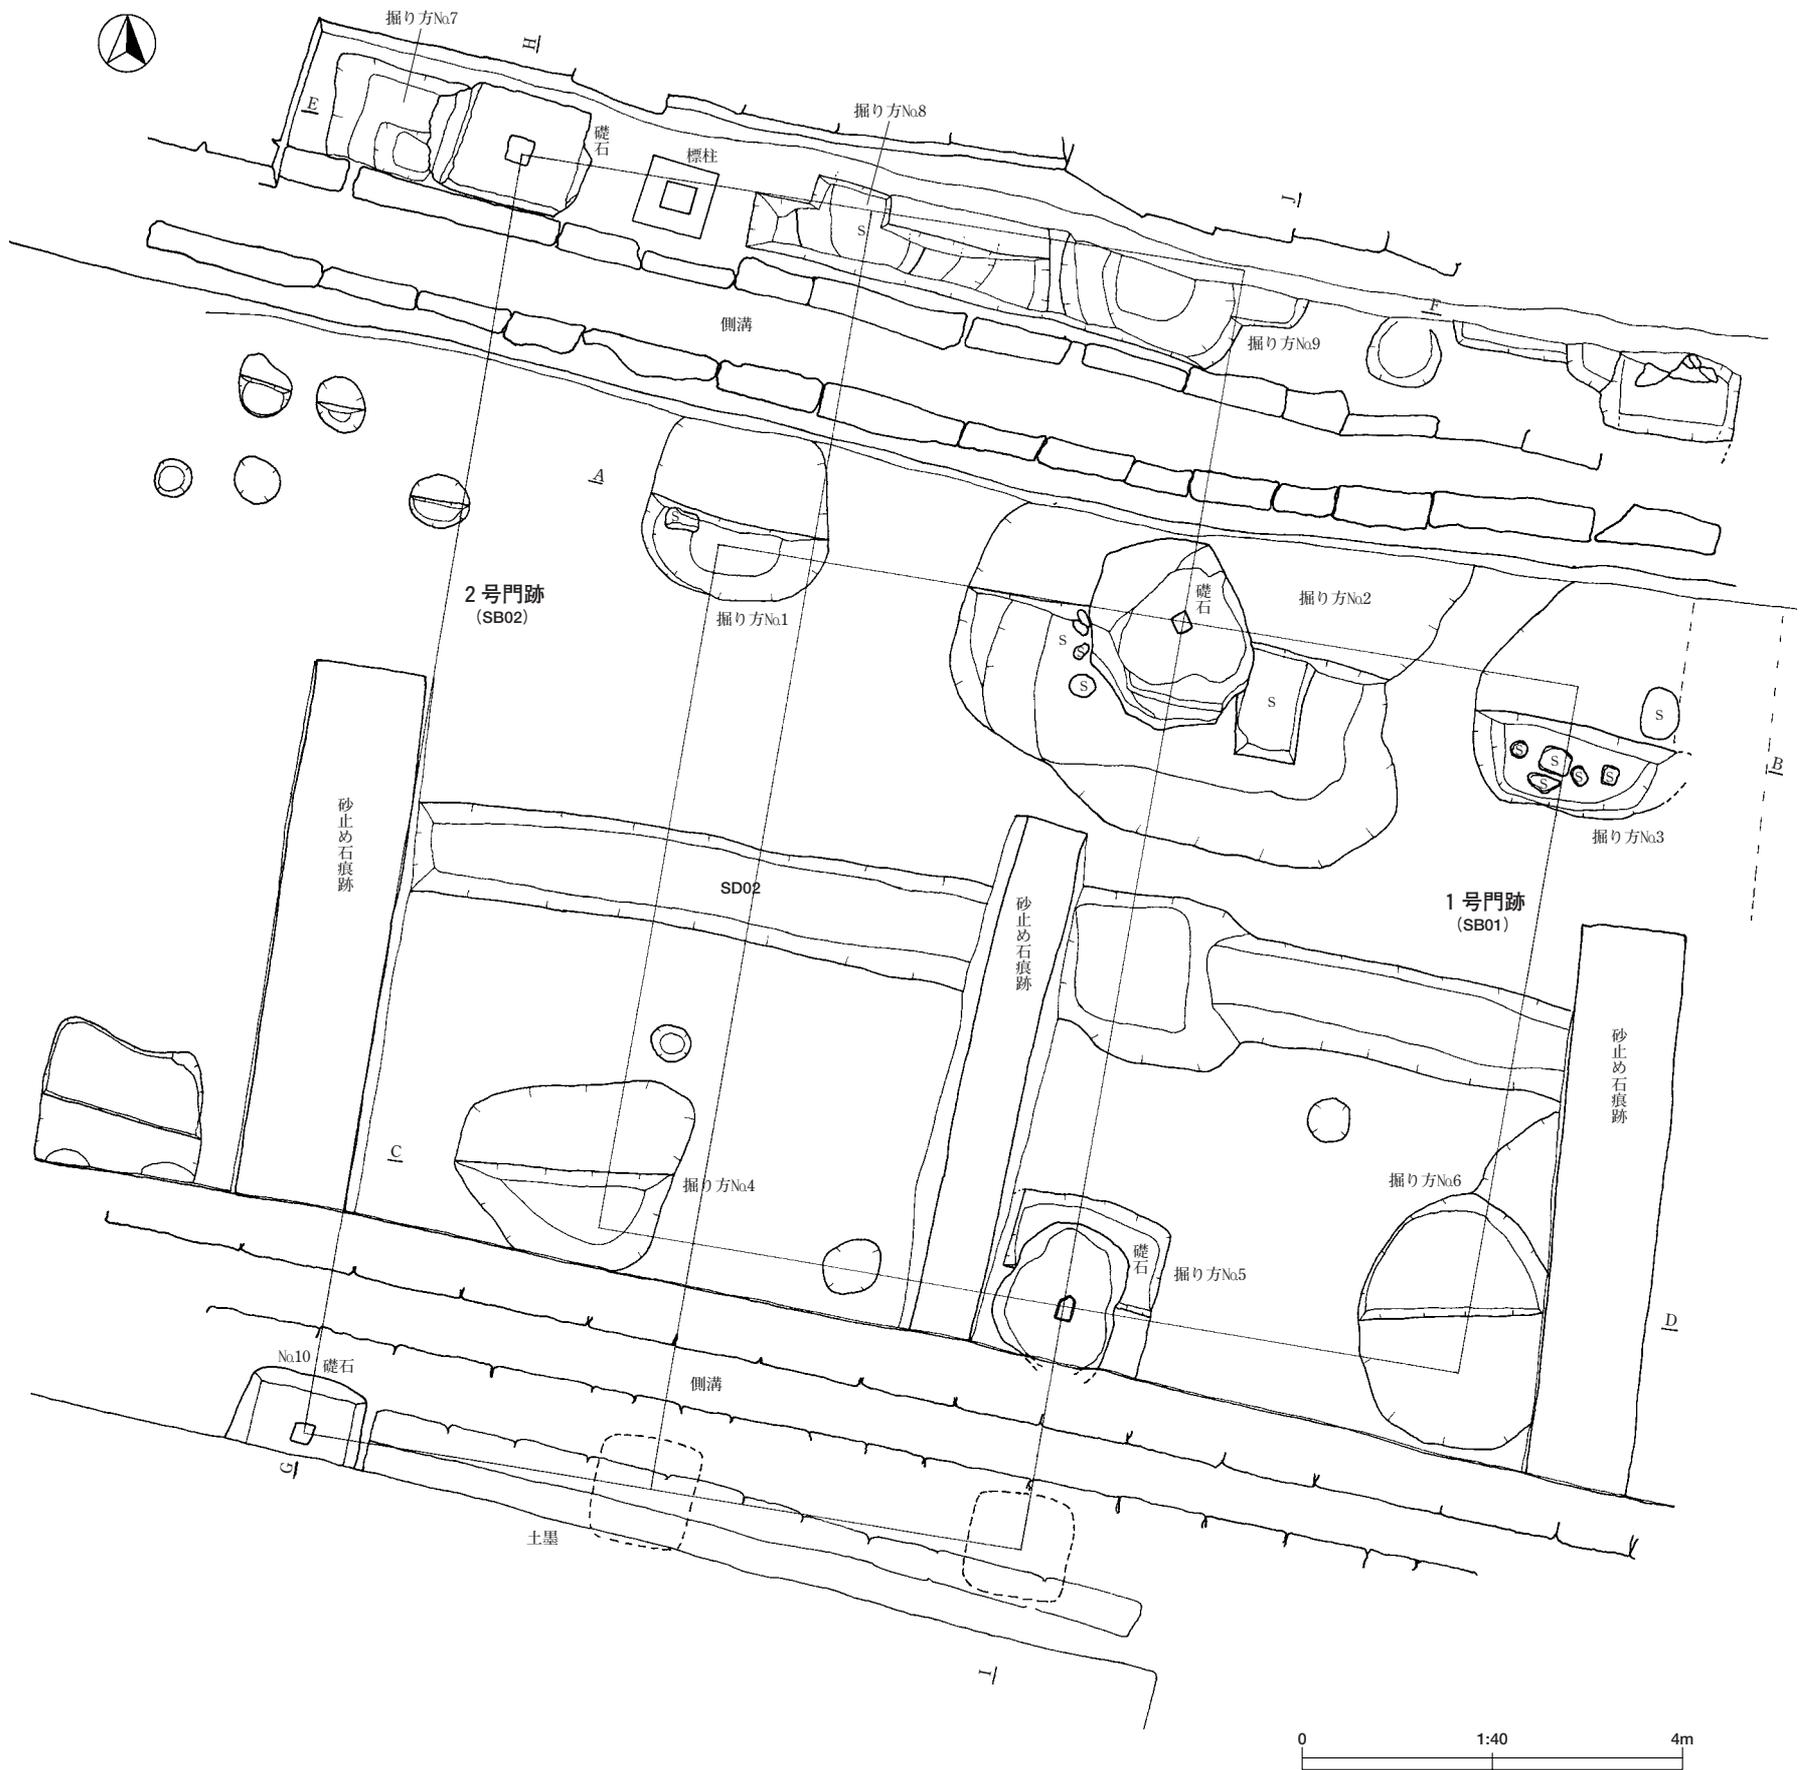
第10図 黒門跡

今回調査した園路上で、新たに掘り方4個を検出した。それぞれの掘り方を見ると、No.1掘り方は長軸1m、短軸90cmの隅丸方形を呈し、確認面からの深さは30cmである。掘り方埋土西側に1辺18～20cmの方形の礫が混入している。No.3掘り方は長軸1.2m、短軸1m以上の不整形を呈し、確認面からの深さは50cmである。掘り方底部には直径10cm前後の礫が多く確認され、礎石を据えるための根石の一部とも考えられる。また、掘り方東側には砂止め石の栗石が検出されていることから、攪乱を受けていることが判明した。No.4掘り方は長軸1.2m、短軸1mの不整形を呈し、確認面からの深さは20cmである。No.6掘り方は長軸1.3m、短軸1m以上の楕円形を呈し、確認面からの深さは30cmである。これら、4個の掘り方を見ると礎石は見られないものの、礎石を据えるために埋め込んだと思われる根石も認められることから、桁行1間（3.6m）×梁間1間（4.6）mの礎石の門跡の可能性も考えられる。この門跡は2号門跡よりも規模が小さく、また、検出面も低いことから、古い時期の門跡と考えられる。さらに本調査地には従来から礎石が2基確認されており、今回の調査で礎石の精査を行ったところ、礎石を据えるための掘り方を2基（No.2、No.5）検出した。No.2掘り方は長軸2.3m、短軸1.6m以上の不整形を呈し、確認面からの深さは50cmである。掘り方上部には100×80cm、厚さ40cm以上の礎石が据えられており、中央部には10×8cm、深さ6cmのほぞ穴が認められる。埋土には一辺30cm、長さ50cm以上の角柱状に加工された石が検出され、また、ガラス片が混入していることから後世に礎石が動かされた可能性が考えられる。No.5掘り方は長軸90cm、短軸80cm以上の方形を呈し、確認面からの深さは33cmである。掘り方上部には80×70cmの礎石が据えられており、中央部には14×8cmのほぞ穴が認められた。これら2基の礎石は新しい時期の2号門跡の礎石の一つであるが、桁行1間×梁間1間の1号門跡の梁間軸線上に位置することから、1号門跡は礎石を据えた桁行1間（3.6m）×梁間2間（東から2.1m+2.5m）の門跡となる可能性も考えられる。

され、近世遺構の可能性はあるが黒門に直接関係する遺構かは明確でなかったとしている。これらのことから、黒門跡は園路東側を正面とし、梁間2間×桁行2間以上の規模をもつものと推定された。今回の調査では以上の結果を踏まえ、園路西側に位置する平成4年次の調査で現位置に動かされたと考えられた礎石や北側土塁下の再調査を行った。その結果、礎石下部から新たに掘り方No.7が確認された。長軸1.4m以上、短軸0.6m以上の方角を呈し、確認面からの深さは45cmである。据えられている礎石の大きさは一辺60cm、厚さ50cmで中央部には一辺12cm、深さ10cmのほぞ穴が認められる。この掘り方No.7が確認されたことにより礎石は当初からこの位置に据えられていた可能性が高いことが判明した。また、この掘り方No.7の梁間筋に、No.8、9の2基の掘り方が検出された。掘り方No.8は長軸1.3m以上、短軸0.5m以上で確認面からの深さは90cm以上である。底部には径70×40cm以上、厚さ25cmの石製礎盤が据えられていた。掘り方No.9は長軸40cm以上、短軸20cm以上で確認面からの深さは35cmである。この掘り方は西側の楕円形の大きな堀り込みに切られている。一方これらの礎石や掘り方に対応すると思われる南側土塁下には掘り方No.7に据えられている礎石に対応するNo.10礎石が従来から認められており、これに伴う掘り方の検出に努めたが、後世の側溝工事等により削平されており確認できなかった。また南側土塁下ではNO.8、9掘り方に対応する掘り方についても側溝工事等により削平されており確認できなかった。しかし、今回の調査で新たに検出した掘り方と礎石の状況等から門の構造を考えると、桁行3間(1.3m+3.6m+1.9m)×梁間2間(2.0m+1.9m)、背面1間(6.8m)の門になるものと考えられる。

今回の調査では園路北側に調査区を設定し調査した結果、新たな掘り方が検出され黒門跡については新旧2時期の存在が考えられる。1号門跡(SB01)とした1期目の門は園路上で検出された礎石が抜き取られたと思われる4基の掘り方で構成され、桁行1間(3.6m)×梁間1間(4.6m)の四脚門と考えられ、掘り方には礎石を据えるために埋め込んだ根石が認められる。2号門跡(SB02)よりも規模が小さく、また検出面も低いことから古い時期の門と考えられる。また、従来から園路の南北に据えられていた2基の礎石は新しい時期の2号門跡の礎石であるが、先に述べた1号門跡の梁間軸線上に礎石が位置していることから、桁行1間(3.6m)×梁間2間(2.1m+2.5m)の門となる可能性も考えられる。2号門跡とした2期目の門は、従来から南・北側土塁下に確認されていた切石状の礎石が前述したように近・現代に据えられたものではあるが黒門の礎石の可能性が高いと考えられており、今回の北側再調査により礎石下部より新たに掘り方No.7が検出されたことにより、この礎石は当初からこの位置に据えられていたものであると考えられる。また、礎石が据えられた掘り方の梁間筋方向に新たに掘り方No.8とNo.9の2基の掘り方が検出され、掘り方No.8の底部から径70cm×40cm以上、厚さ25cmの礎盤が検出された。そして、以前から園路上の東に露出していた2基の礎石も、この2号門跡に伴うものである。以上の調査結果により、2期目の門である2号門跡は東側を正面とする桁行3間(1.3m+3.6m+1.9m)×梁間2間(2.0m+1.9m)×背面1間(6.8m)の規模で、通路を拡幅して1期目の門よりも規模を大きくした門と考えられる。

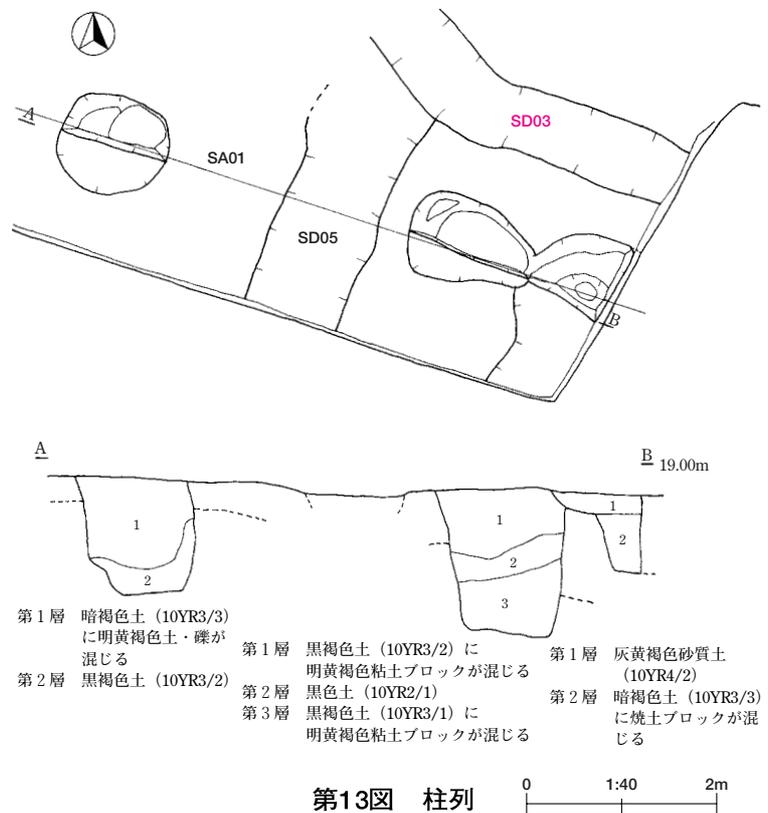
MB~MC-47グリッドで確認された。2基以上の掘り方からなる東西方向の柱列である。柱の方向は西で約20度北に振れる。柱掘り方は直径60cm前後の円形または楕円形を呈し、深さは60~75cmである。柱痕は確認されない。柱間は西から1.9m+…である。

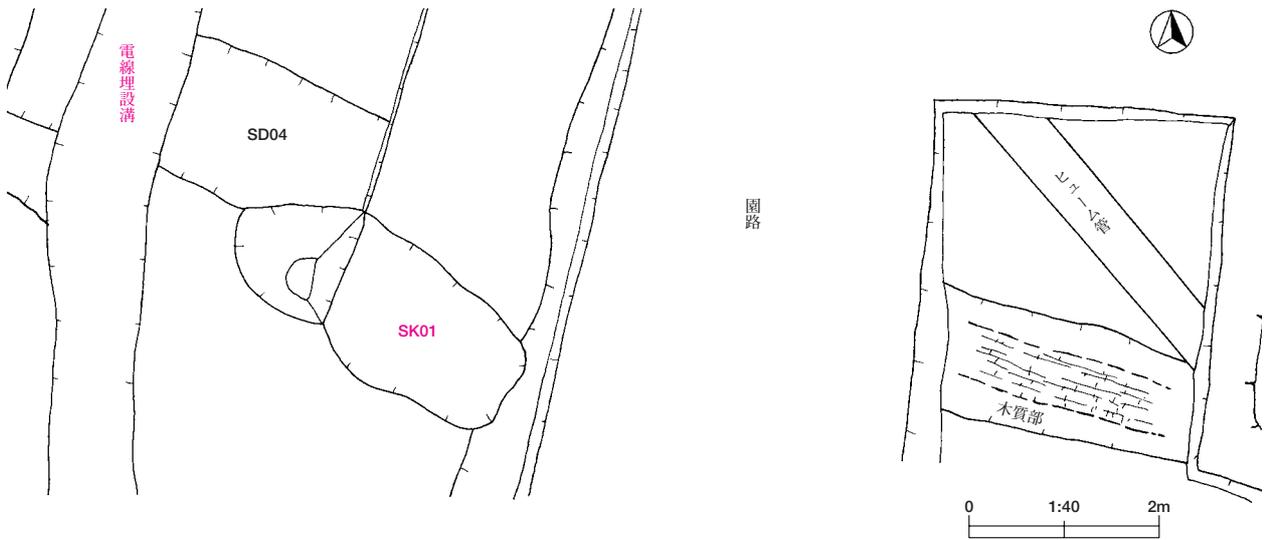
第14図 4号溝跡

MB～MC-47～48グリッド、第3層面で検出された。東西方向の溝で、長さが園路舗装面を除き2.4m確認され、西側は電線埋設溝で、東側は側溝で切られている。方向は西で約20度北へ振れている。溝の側壁間の幅は60～80cmで、深さは確認面から約15cmで、断面は鍋底状を呈する。東側では底面に厚さ1cmほど桶状の木質部が確認されたが、残存状態は良好でなかった。

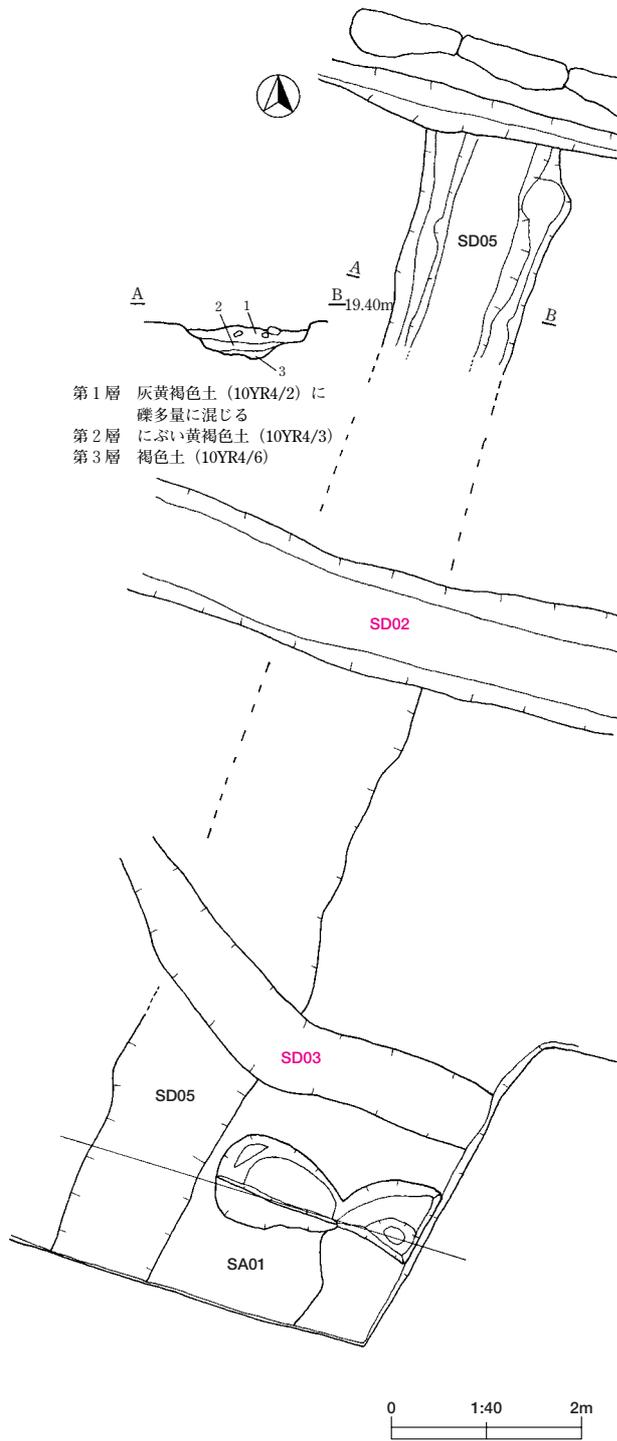
第15図 5号溝跡

MA～MB-47～49グリッド、第3層面で検出された。南北方向の溝で、中間部が近代の整地や攪乱により途切れているが、全体で長さ6.4mを確認した。方向は北で約14度東へ振れている。溝の側壁間は60～70cmで、深さは確認面から約18cmで、断面は鍋底状を呈する。溝の埋土には直径5～6cmの礫が多く混じっていた。

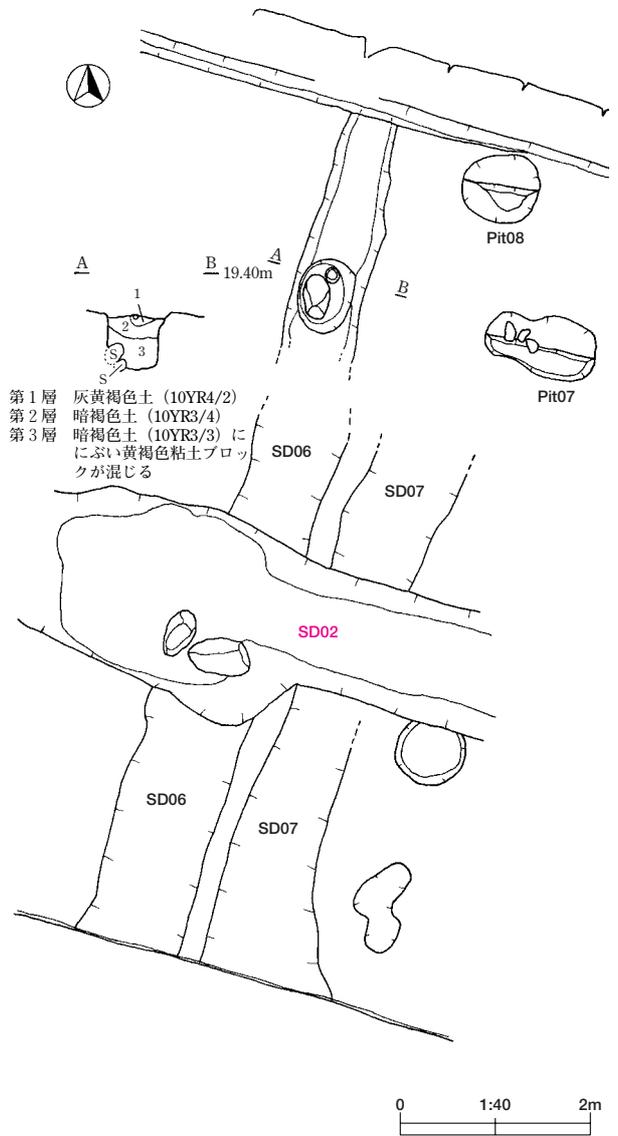
第16図 6・7号溝跡

LT～MA-47～48グリッド、第3層面で検出された。南北方向の溝で、全体長さで4.6mを確認した。方向は北で約17度東へ振れている。側壁間は南で50cm、北で30cmである。深さは確認面から約4cmで断面は鍋底状を呈する。

6号溝跡と同様にLT～MA-47～48グリッド、第3層面で検出された。南北方向の溝で、長さ3mを確認した。方向は北で約18度東へ振れている。側壁間は南で70cm、北で40cmである。深さは確認面から約4cmで断面は鍋底状を呈する。

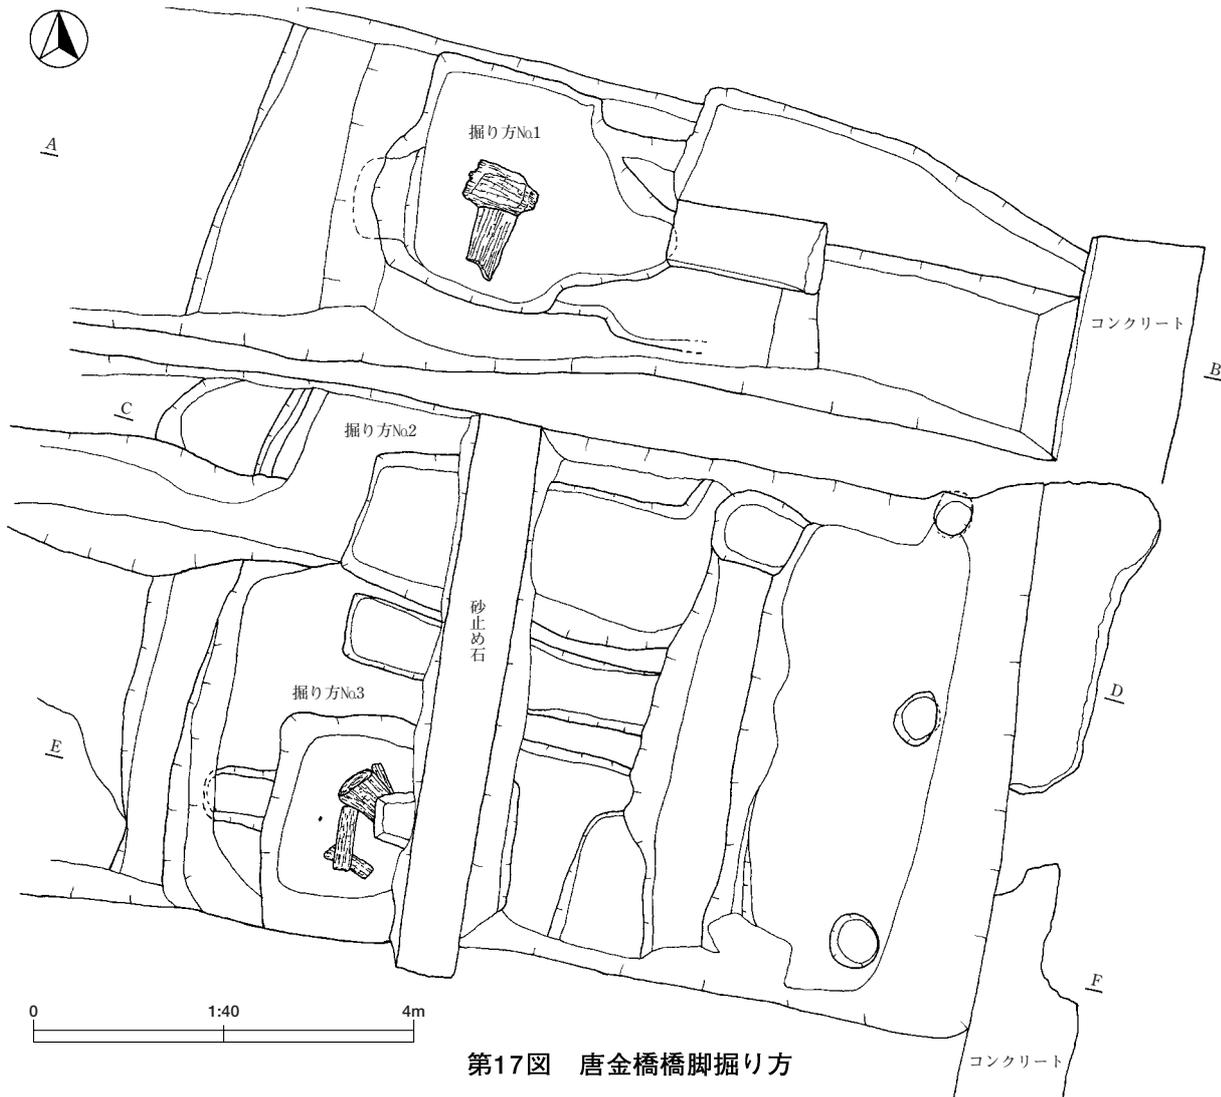
第17図 唐金橋橋脚掘り方

調査地東側のLQ-16～48グリッドで確認された。この地域は久保田城の三の丸と二の丸の間にある内堀にかかる唐金橋が所在した場所である。平成4年の調査では2基の唐金橋橋脚掘り方を検出しており、今回新たに北側に1基の掘り方を検出した。いずれの掘り方とも上面は後世に堀を埋め、園路を作るために埋められた際の造成土で覆われている。それぞれの掘り方を見ると、No.1掘り方は長軸1.3m、短軸1mの方形を呈し、確認面からの深さは1.2mである。掘り方底部には長さ40cm、幅20cm、厚さ15cmの材と、その下に長さ50cm、幅20cm、厚さ10cmの礎盤状の板を検出した。一方、掘り方内の東西に、この掘り方を幅50cm、奥行き30cmほど下方に向かって斜めに掘り込んだ痕跡が確認された。No.2掘り方は長軸80cm、短軸60cm以上の方形を呈し、確認面からの深さは50cmである。材は確認されなかった。No.3掘り方は長軸1.3m、短軸1.2mの方形を呈し、確認面からの深さは1.1mである。掘り方の底部には長さ30×幅20×厚さ10cmの礎盤状の板を検出した。No.1掘り方と同様に掘り方内の西側この掘り方を幅30cm、奥行き40cmほど下方に向かって斜めに彫り込んだ痕跡が確認された。これら3基の掘り方の中程で東西方向(橋桁方向)横木の痕跡と考えられる方形を呈する空洞が確認された。

唐金橋掘り方の東端から東方向約1.8mの地点に、堀の南北方向に並ぶ直径25cm、深さ50cm以上の柱痕跡が認められた。柱間隔はほぼ1.2mで、唐金橋の掘り方に並列した形で検出された。堀の護岸部分の土留め杭と考えられる。

黒門前面の内堀にかけられた唐金橋橋脚の掘り方が現園路の下約1mから3基検出された。このうち南北の掘り方（掘り方No.1、No.3）には橋脚の基礎部を斜め方向から固定する材を据えるために掘られたと考えられる痕跡や、東西方向（橋桁方向）に横木の痕跡と考えられる空洞が検出され、その状況からこの掘り方は唐金橋橋脚の一部と考えられる。

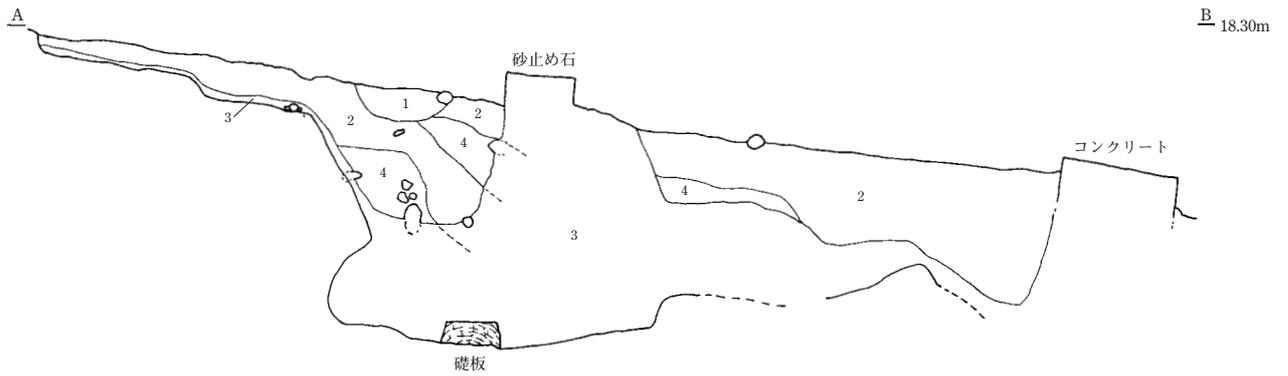
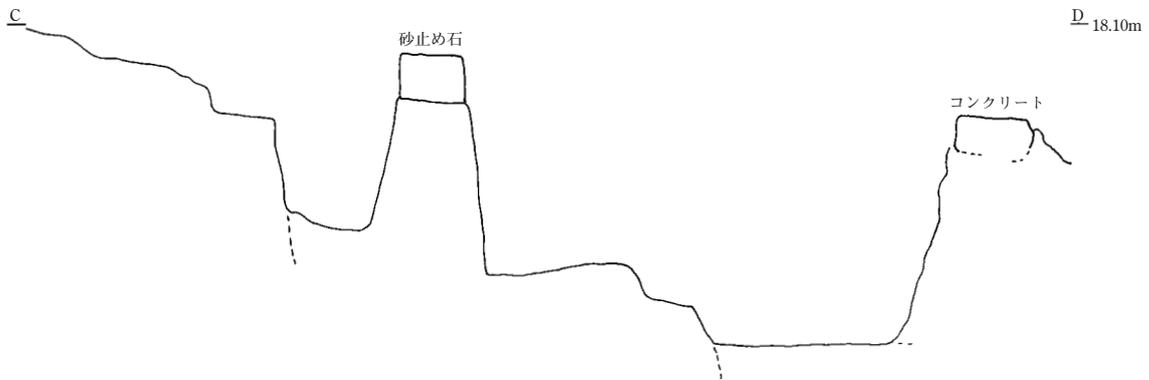
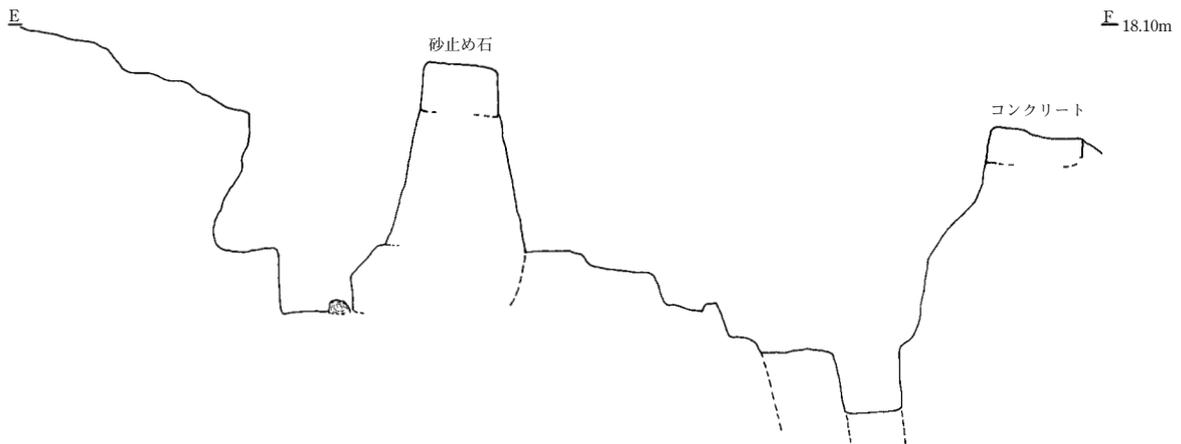
第18図 唐金橋橋脚掘り方断面図・エレベーション図

- 第1層 暗褐色土 (10YR3/4) にふい黄橙色粘土ブロック少量混じる
- 第2層 にふい黄褐色土 (10YR4/3) に暗褐色粘土ブロック少量混じる
- 第3層 黄褐色砂礫土 (10YR5/6)
- 第4層 灰オリーブ色粘土ブロック (5Y6/2)

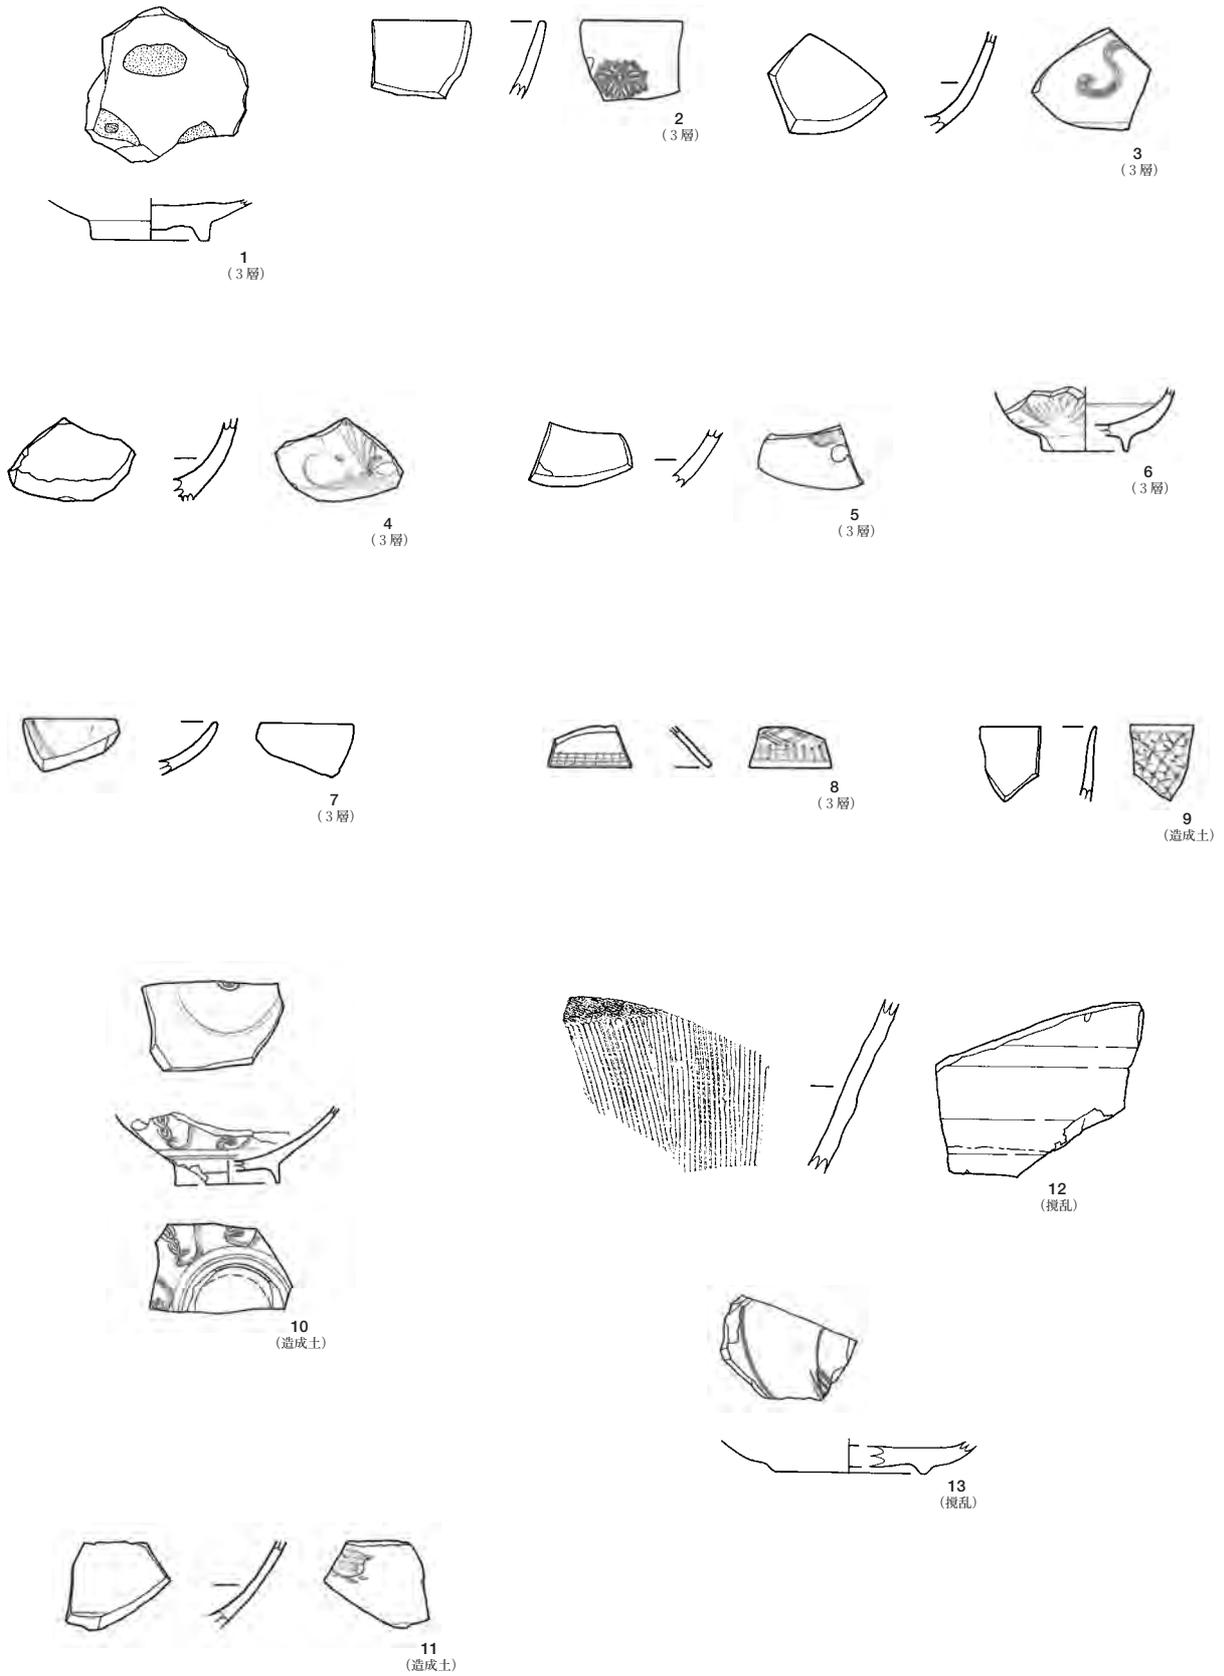
第19図 遺構外出土遺物

〔陶器〕1は陶器である。

（皿類）1は肥前系灰釉陶器皿である。見込み部および高台に砂目積痕がある。

（碗類）2、3は産地不明の磁器染付碗である。2の体部外面には草花文、3の体部外面には曲線の文様を染付けている。4は肥前系磁器染付碗である。体部外面下部には草文を染付けている。

5～7は産地不明の磁器碗である。5は体部外面に文様を染付けている。6は体部外面下部に草花状の文様を、内面には二重圏線を染付けている。7は体部内面上部に文様を染付けている。

（蓋類）8は産地不明の磁器染付蓋である、内外面ともに口唇部周辺に格子状に文様を染付けている。

（碗類）9は肥前系磁器染付碗である。体部外面には氷裂文を染付けている。10、11は産地不明の磁器染付碗である。10は体部外面下部に曲線を多用した文様を、11は草花文状の文様を染付けている。

〔陶器〕12は産地不明の摺鉢である。内外面に茶系の釉薬を施している。

〔磁器〕13は産地不明の磁器染付皿である、見込み部に円と草文状の文様を染付けている。

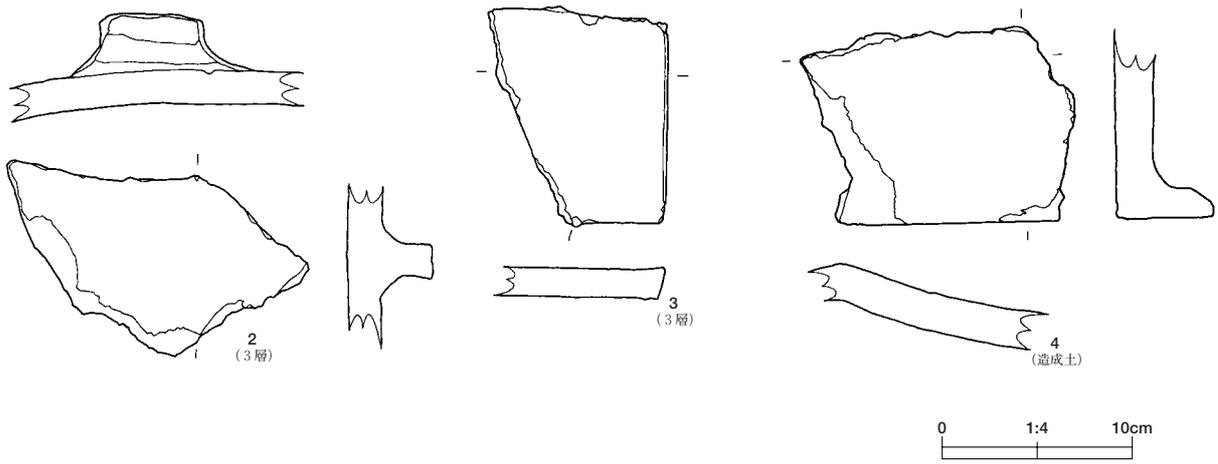
第21図 遺構外出土瓦

2は施釉を施した面戸瓦である。3は施釉を施した熨斗瓦である。

4は施釉を施した軒棧瓦である。
