秋田県文化財調査報告書第216集 払田柵跡調査事務所年報1990

- 第84~87次調査概要

秋 田 県 教 育 委 員 会 秋田県教育庁払田柵跡調査事務所

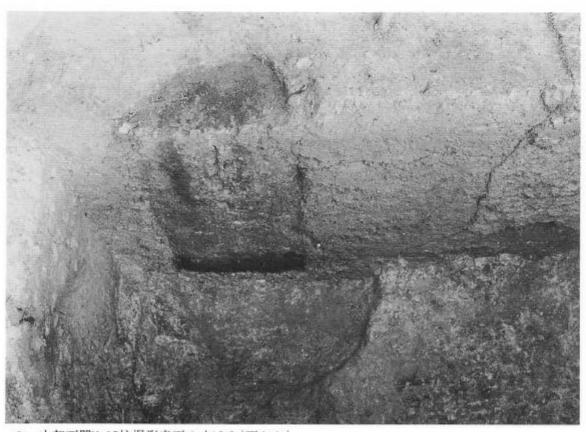
2 内郭西門No.15柱掘形底面のくぼみ(西から)

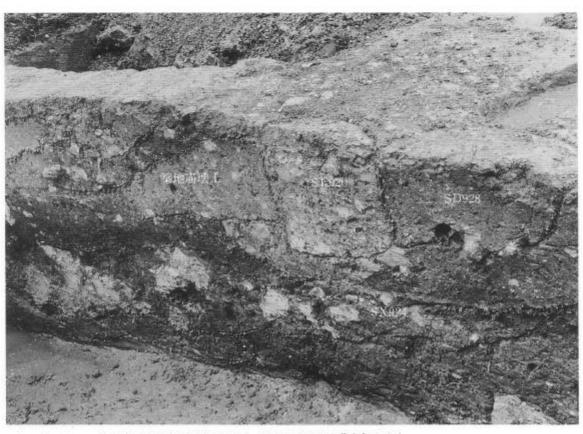
2 Cトレンチ北壁のSF920築地土塀とSX924整地地業(南から)

SF920築地土塀の下にあり、築地土塀造営予定地の平坦面を確保するために施した創建期の盛土整地地業である。古代の表土の上に径5~25cmの大きめの地山礫を含む褐色土、黒褐色土を用いて整地したもので、全体に硬く、締まりがある。西に傾斜しているため、西ほど厚く、西端部では55cmの層厚がある。

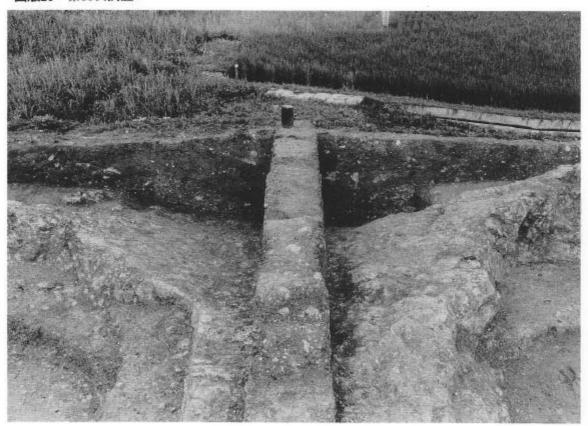
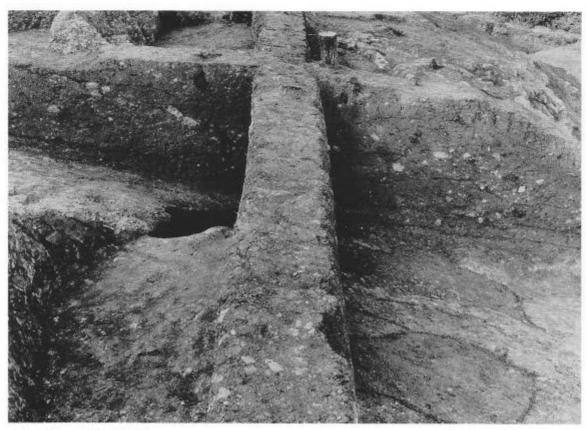
1 SX930土層断面(東から)

SB907内郭西門の中央間西寄りにあり、西に傾斜する緩やかな凹みで自然地形と考えられる。東西方向の傾斜角度は約15°で、地山の上に硬く締まりのある暗褐色土、黄褐色土が厚さ $20\,\mathrm{cm}$ ほど堆積する。この土は南北方向の土層断面では第II期内郭西門の柱掘形を覆い、第II期 の柱掘形によって切られる。第I 期掘形との関係は不明であるが、第II 期掘形を覆う土にはこうした硬く締まりのある土は存在しない。また、中央間の地山面には高さ約 $40\,\mathrm{cm}$ の段があり、南北の壁となって残る。これはI 期あるいはII 期の柱掘形を掘り込む際に一連に掘り込んだものであるが、この中は黄褐色の地山礫を多く用いて突き固めて埋土されている。これらの土は自然地形の凹みを埋めて平坦面を保つための整地で、第I 期~III 期までは繰り返して行われたが、第I 期には建物が東へ移動するため、特に整地の必要はなかったものと考えられる。

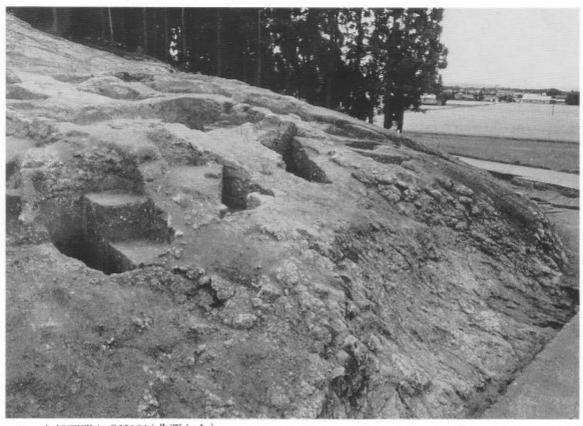
2 内郭西門とSX931(北西から)

内郭西門の西側にあり、地山を削り出した凹みである。柔らかい黒褐色土が堆積するだけで整地地業は施されていない。凹み内には門柱掘形内壁やSD908雨落ち溝に見られるものと同様の工具痕跡が観察され、町道工事の機械力によるものではない。堆積土の状態からその他の近年の土取り工事によるものでもなく、古代において現状のように削土したものと考えられる。

上記の諸特徴を見ると、内郭西門は内郭線上の他の3門と構造上異なるところはなく、4門ともに極めて強い共通性を備えたものであると言えよう。しかし、他の3門とは決定的に異なる点も挙げることができる。まず、門正面のS X 931の存在である。前述のように地山まで掘り込んだ凹みで門柱掘形内に見られる工具痕跡と同じ痕跡が残り、古代の仕事である。門の存続期間において、このままの状態では門に出入りすることは不可能である。

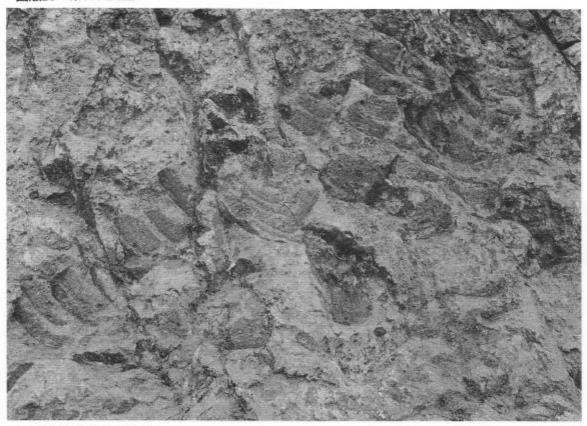
1 SX931内の工具痕

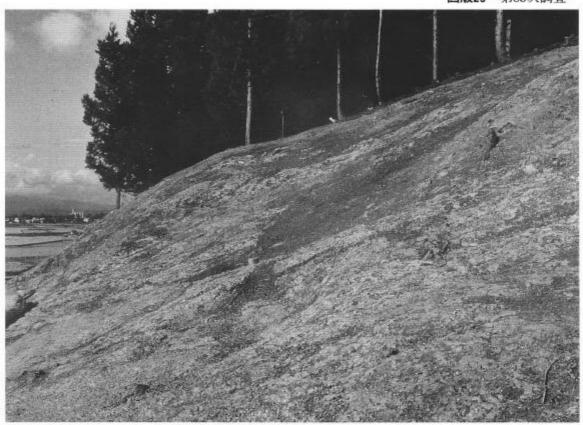
1 内郭西門後方の斜面(南から)

次に、門の後方は25°ほどの急斜面で遺構は全く見られない。門の南北両側もそれぞれ急斜
