秋田県文化財調査報告書第139集
弘田柵跡調査事務所年報1985

弘田柵跡

— 第60～64次調査概要 —

秋田県教育委員会
弘田柵跡調査事務所

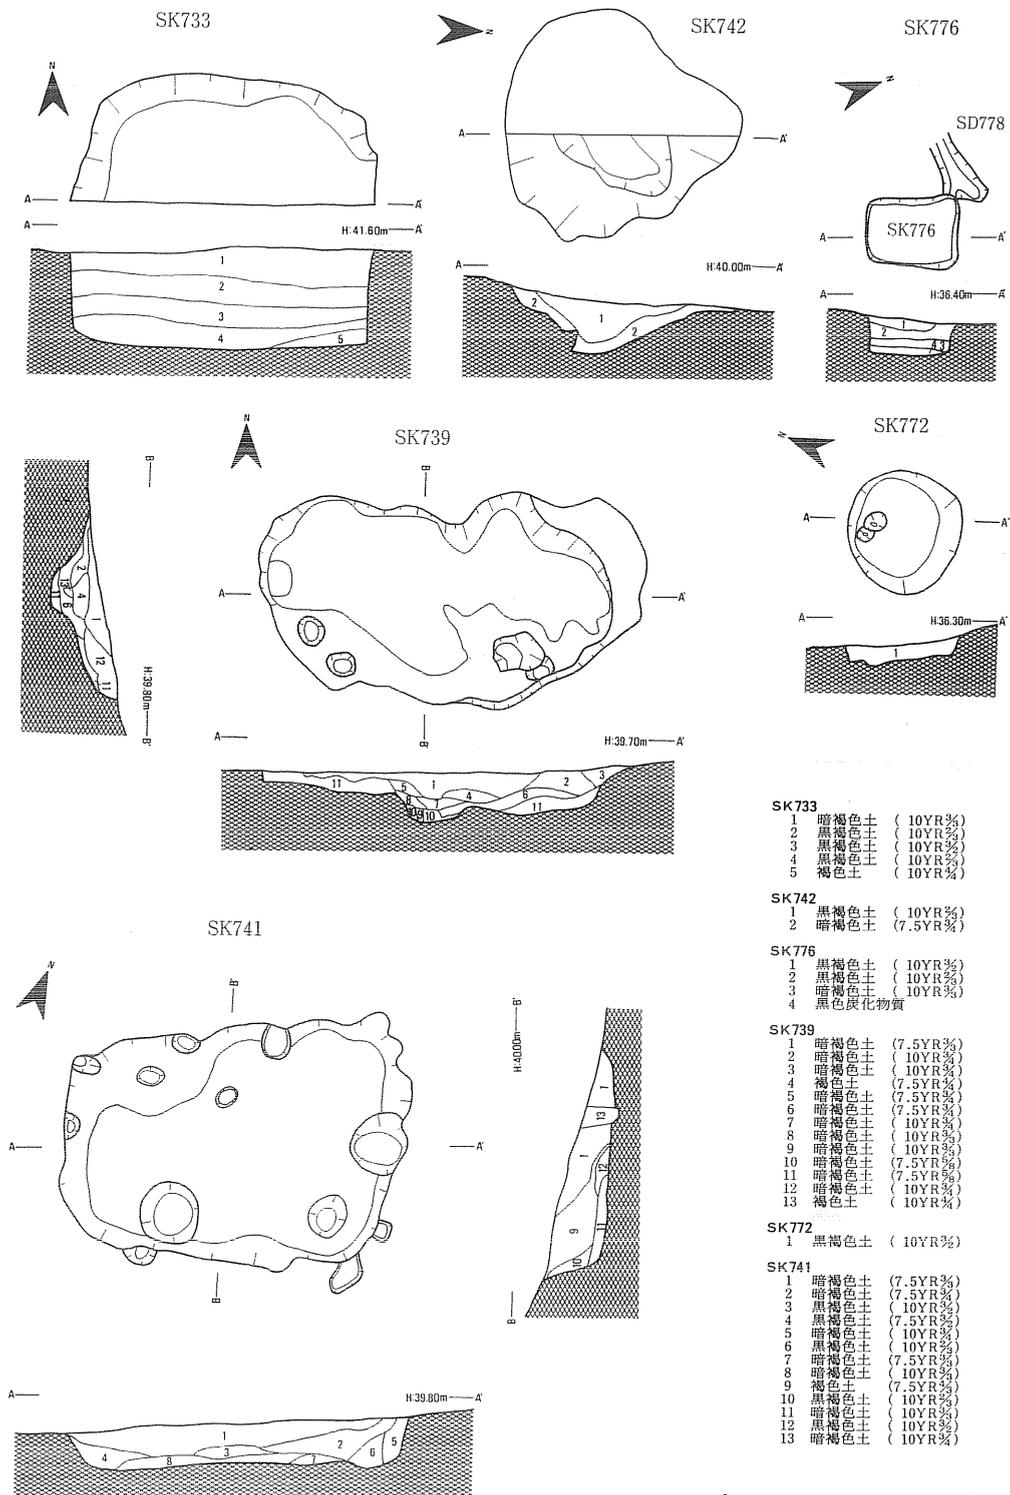
第15図 SK実測図①

SX 581 の南西に位置し、不整形を呈する遺構で、現状で東西 2.4m、南北 1m、深さ 83cm である。

SX 737 の南に位置し、不整形を呈する遺構で、東西 3m、南北 1.55m、深さ 40cm である。

SK 743 の南に位置し、不整形を呈する遺構で、長軸 2.73m、短軸 1.87m、深さ 40cm である。東壁際から土師器杯・皿が 4 個体重なって出土した。

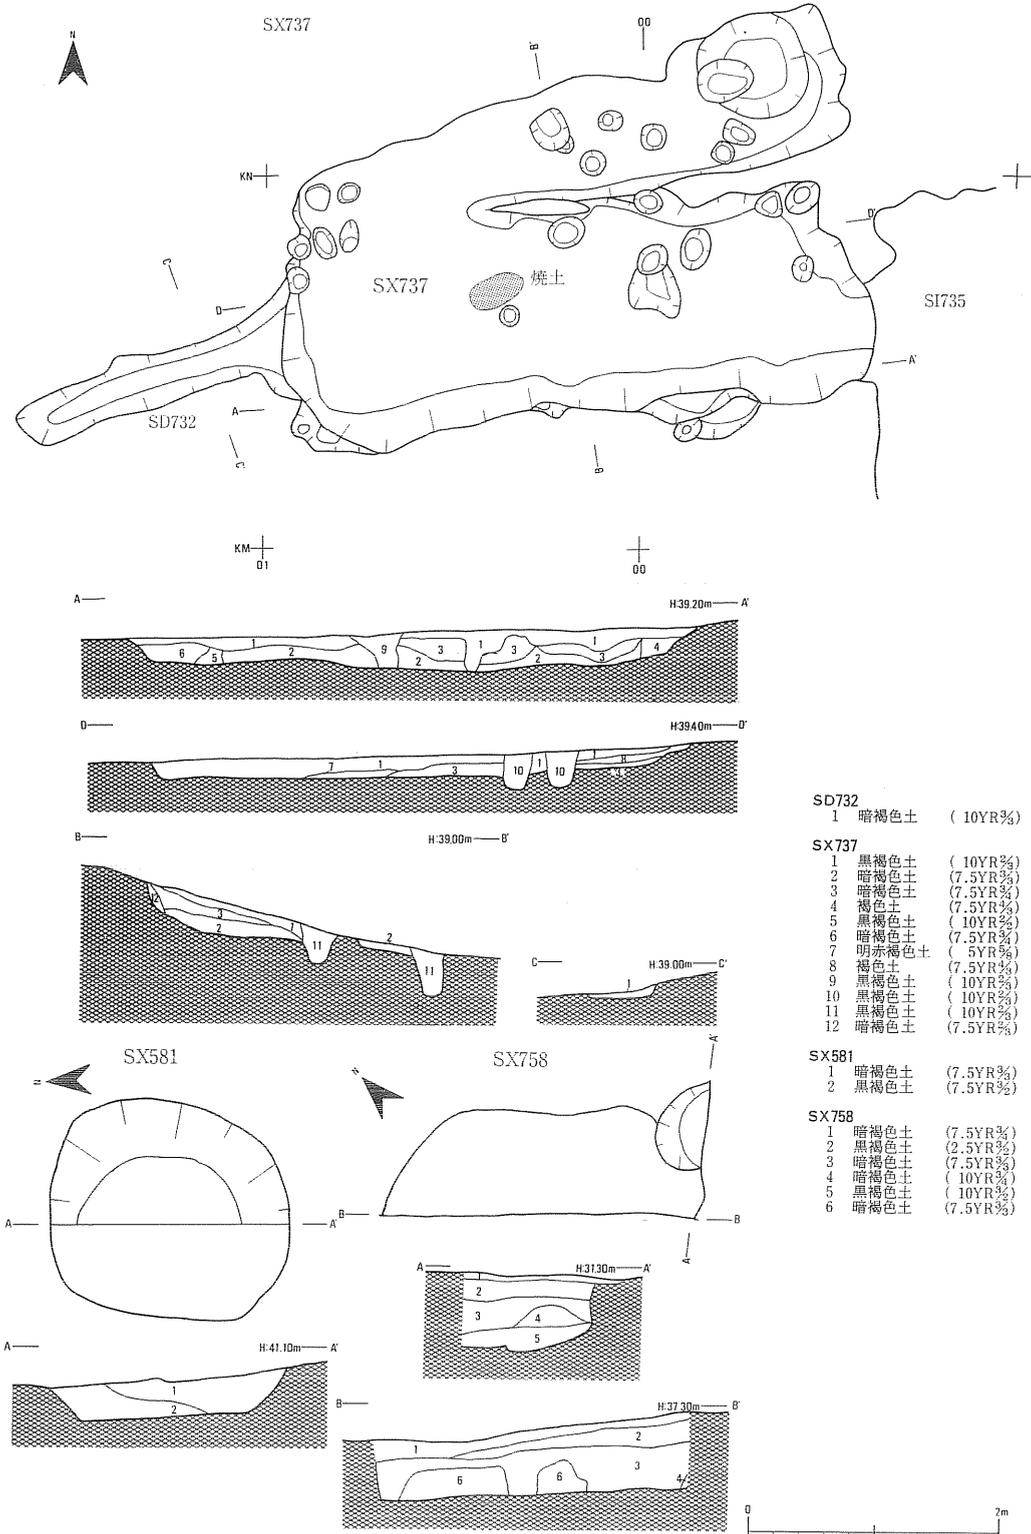
第19図 SX実測図①

S K 733 の北に位置し不整楕円形を呈する、第53次発掘調査において検出した遺構である。東西1.92m、南北 1.9m、深さ32cmである。

S I 735 の西に位置し、不整形を呈する遺構で、東西 4.7m、南北 2.7m、深さ15~34cmである。覆土中には火山灰がブロック混入しており、中央やや西よりでは焼土を検出した。S D 732と接しているが、両者の新旧関係は不明である。

S K 776 の南に位置し、不整形を呈すると思われる遺構で、現状で東西80cm、南北 2.5m、深さ55cmである。覆土中に多量の遺物を含んでいる。

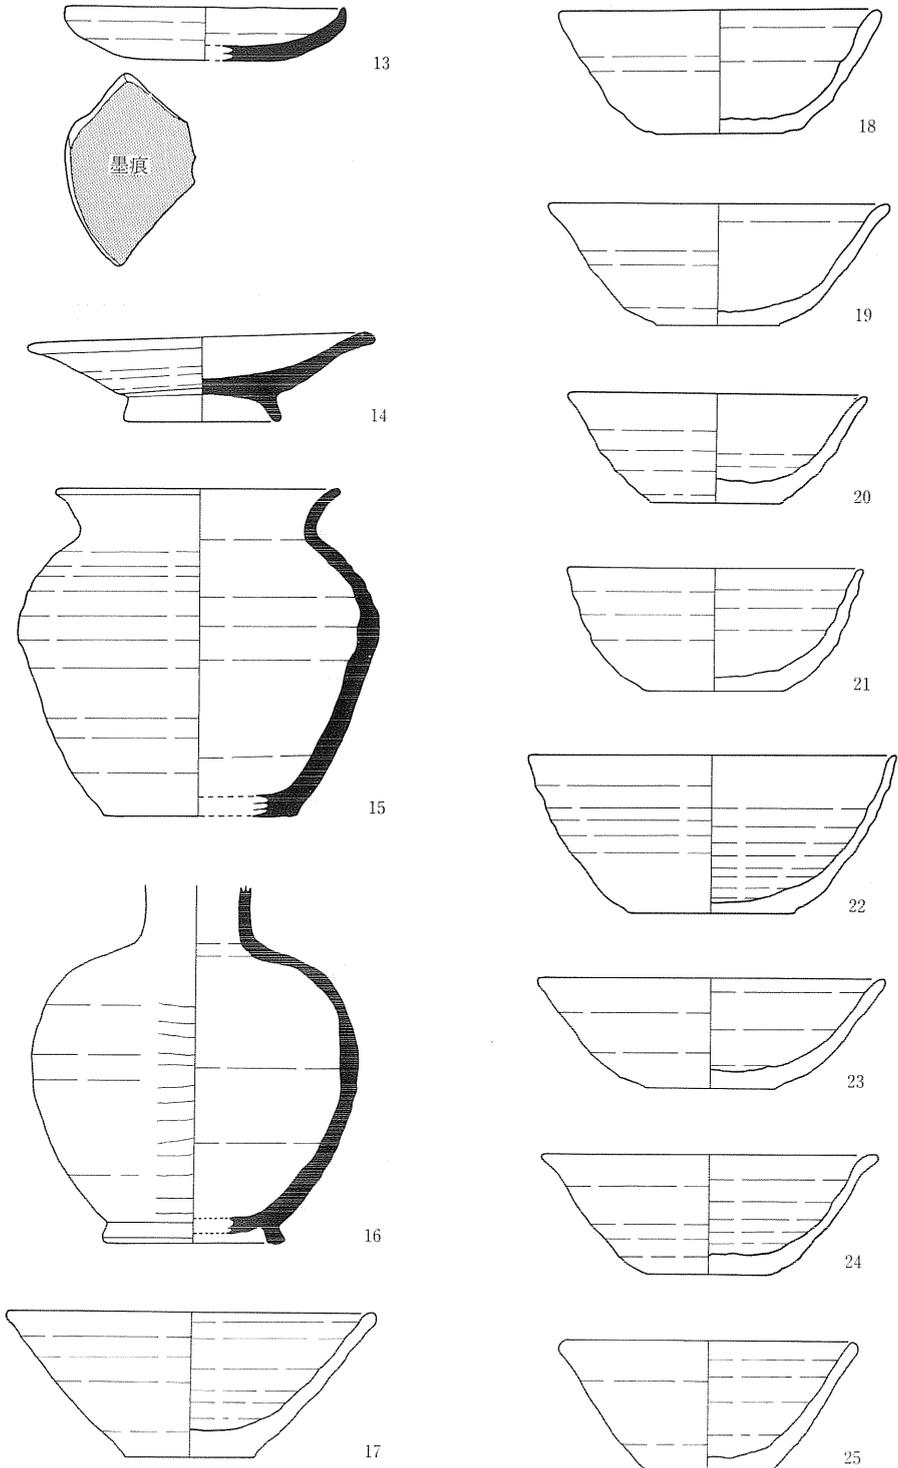
第22図 出土遺物②

土師器 17～21・23～25はロクロ成形の杯である。底部切り離しは右回転糸切りで、二次調整は施されていない。22はロクロ成形の大形杯である。底部切り離しは右回転糸切りで、二次調整は施されていない。

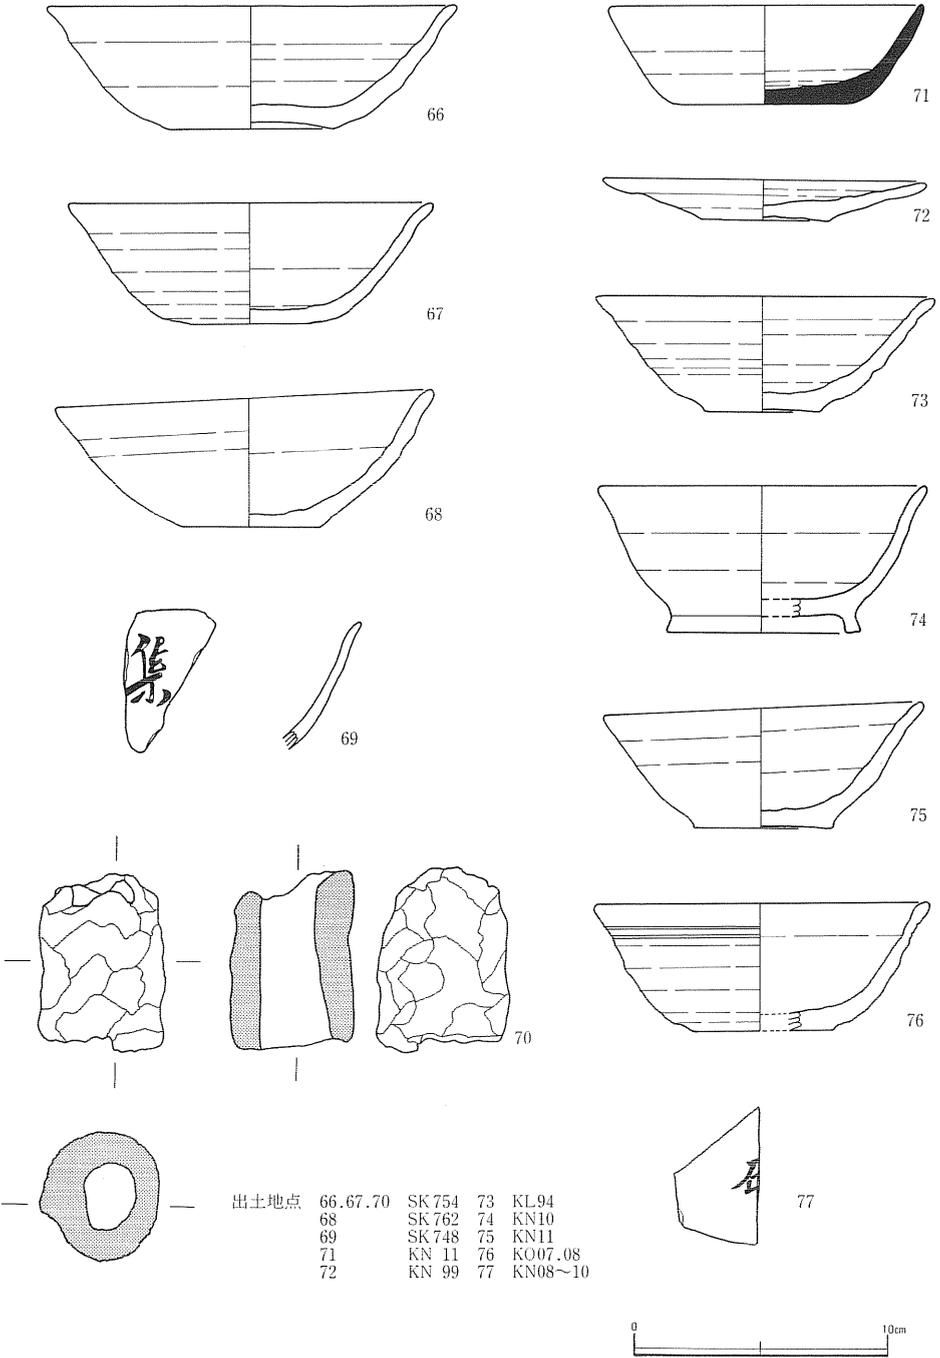
第28図 出土遺物⑧

須恵器 71はロクロ成形の杯である。底部切り離しは回転ヘラ切りである。風化のため調整の有無は不明である。77はロクロ成形の杯である。底部外面に厨と思われる墨書が認められる。底部切り離しは回転ヘラ切りである。

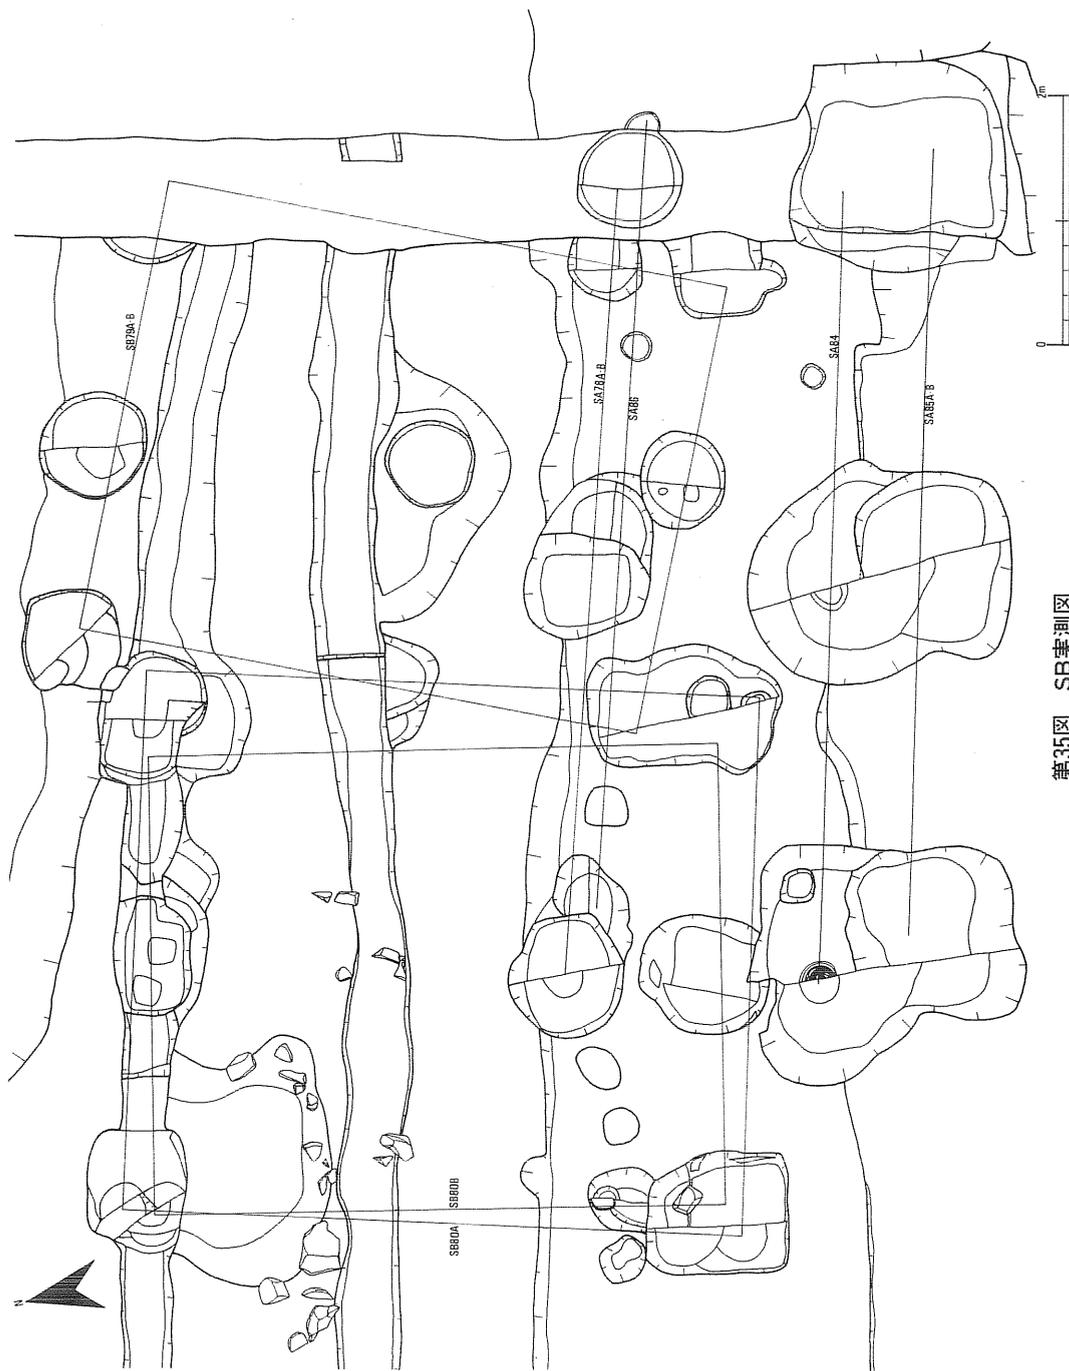
第35図 SB実測図

SF75の南際に位置する東西筋2間の柱列である。柱掘形は不整円形を呈すると思われるが、SA78Bに切られているためその一部を確認したのみである。計画尺はSB78Bと同じ21尺(

10尺等間)と思われる。

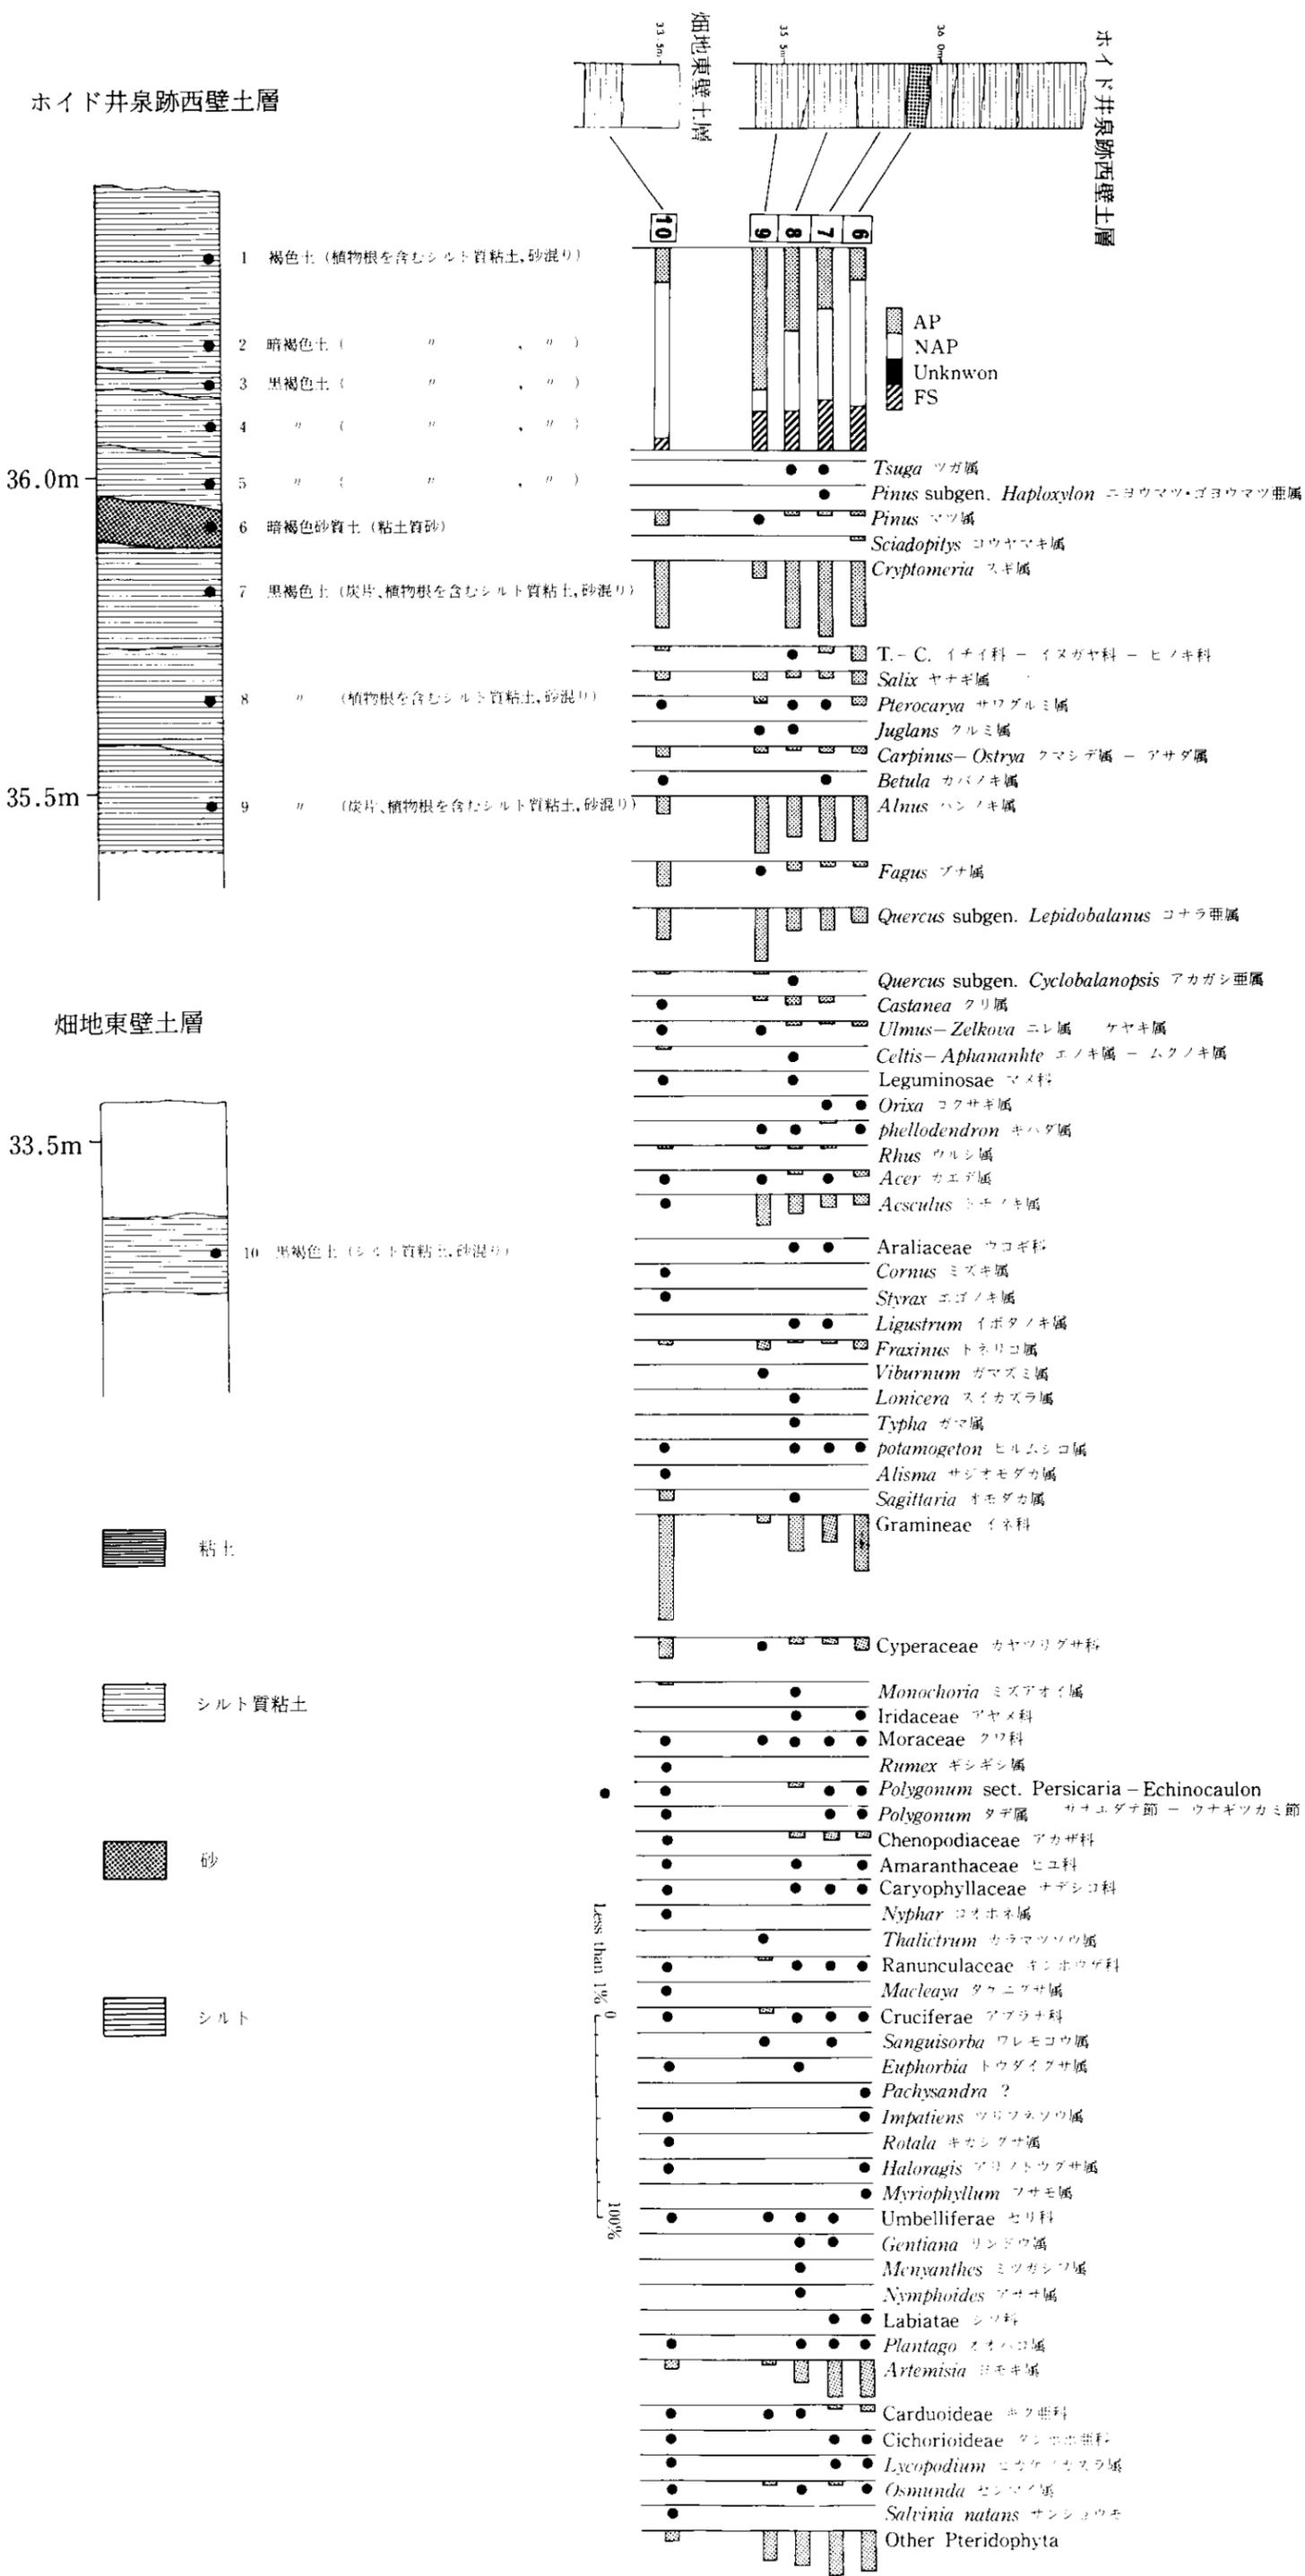
花粉分析 図1 花粉分析試料採取地点柱状図・主要花粉・孢子化石ダイアグラム

Sample No.	1	2	3	4	5	6	7	8	9	10
<i>Tsuga</i>	—	—	—	—	—	—	1	1	—	—
<i>Haploxyon</i>	—	—	—	—	—	—	1	—	—	—
<i>Pinus</i> subgen. <i>Haploxyon</i>	—	—	—	2	1	4	6	10	1	17
<i>Sciadopitys</i>	—	—	—	—	—	3	—	—	—	—
<i>Cryptomeria</i>	1	—	—	1	7	63	133	164	23	82
T.-C.	—	2	—	—	—	13	11	5	—	5
<i>Salix</i>	—	—	—	3	2	12	9	13	12	10
<i>Pterocarya</i>	1	—	—	1	1	7	3	5	9	2
<i>Juglans</i>	—	—	—	—	—	—	—	4	1	—
<i>Carpinus</i> - <i>Ostrya</i>	—	—	—	—	2	5	12	10	7	12
<i>Corylus</i>	—	—	—	2	—	—	—	—	—	—
<i>Betula</i>	—	—	—	—	1	—	1	—	—	2
<i>Alnus</i>	2	—	1	2	—	43	80	99	79	21
<i>Fagus</i>	—	—	—	1	1	3	8	19	2	30
<i>Lepidobalanus</i>	1	—	—	3	—	13	38	55	75	40
<i>Cyclobalanopsis</i>	—	—	—	1	—	—	—	3	4	3
<i>Castanea</i>	—	—	—	—	—	—	10	19	5	2
<i>Ulmus</i> - <i>Zelkova</i>	—	—	—	—	—	3	4	11	2	1
<i>Cellis</i> - <i>Aphananthe</i>	—	—	—	—	—	—	—	4	—	3
Moraceae	1	—	—	—	—	—	—	—	—	—
Leguminosae	—	—	—	—	—	—	—	1	—	2
<i>Oriza</i>	—	—	—	—	—	1	1	—	—	—
<i>phellodendron</i>	—	—	—	—	—	1	5	2	2	—

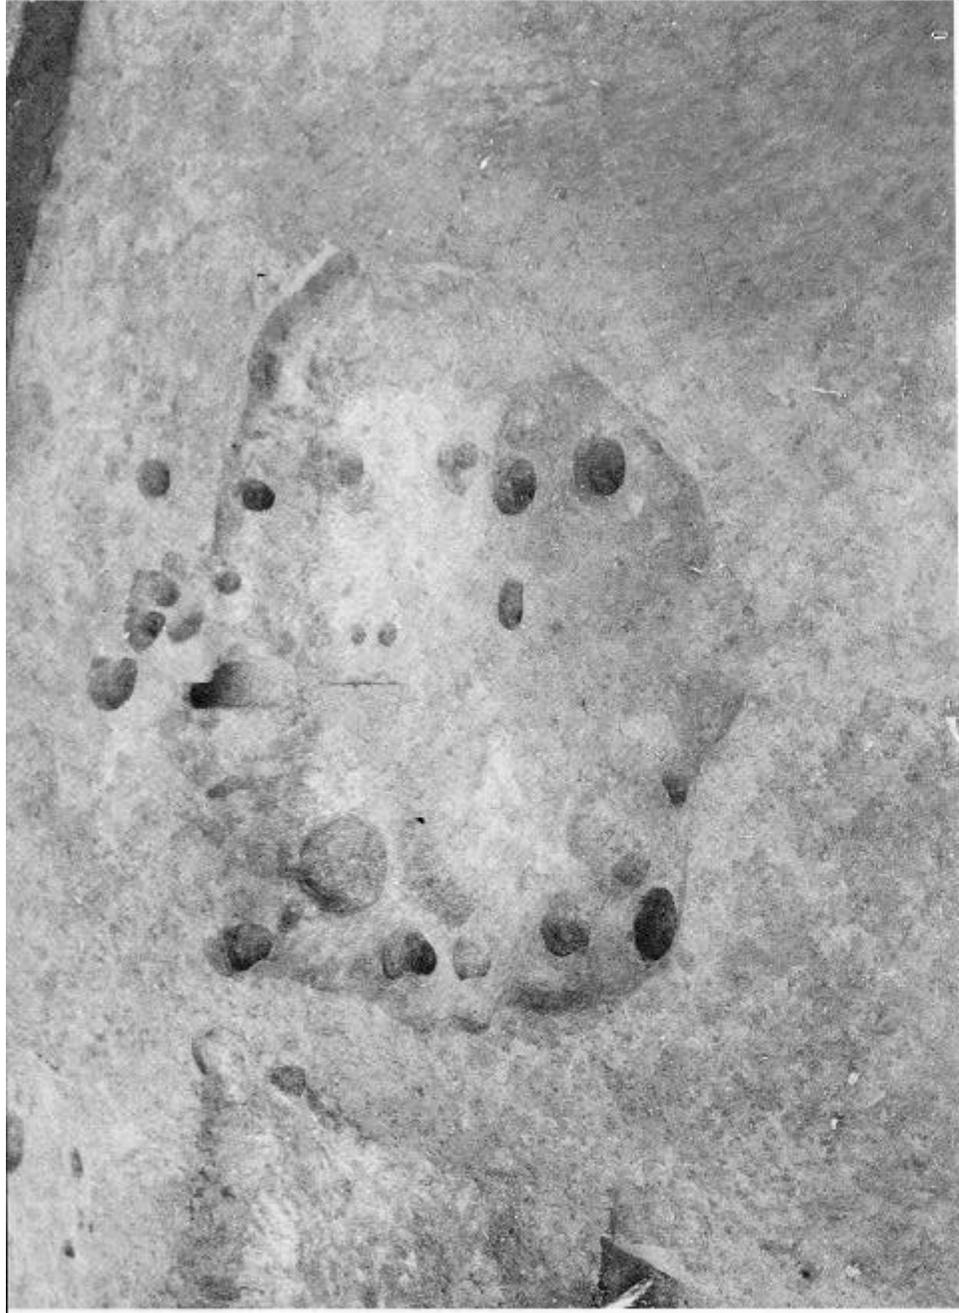
図版7 第60次調査

1 S1745〔北▶南〕

2 S1745カマド〔北▶南〕

S K 743 の西に位置する竪穴住居跡で、平面形はほぼ方形を呈し、その規模は一辺 2.9～3.3m である。カマドは南壁中央に構築されており、煙道底面からは土師器杯・皿と角礫が出土した。壁高は 1～54cm で、壁溝は認められない。柱穴は住居四隅に位置し、径 30～60cm、深さ 13～31cm である。2 層中には火山灰が混入している。床面積は 6.7㎡ である。

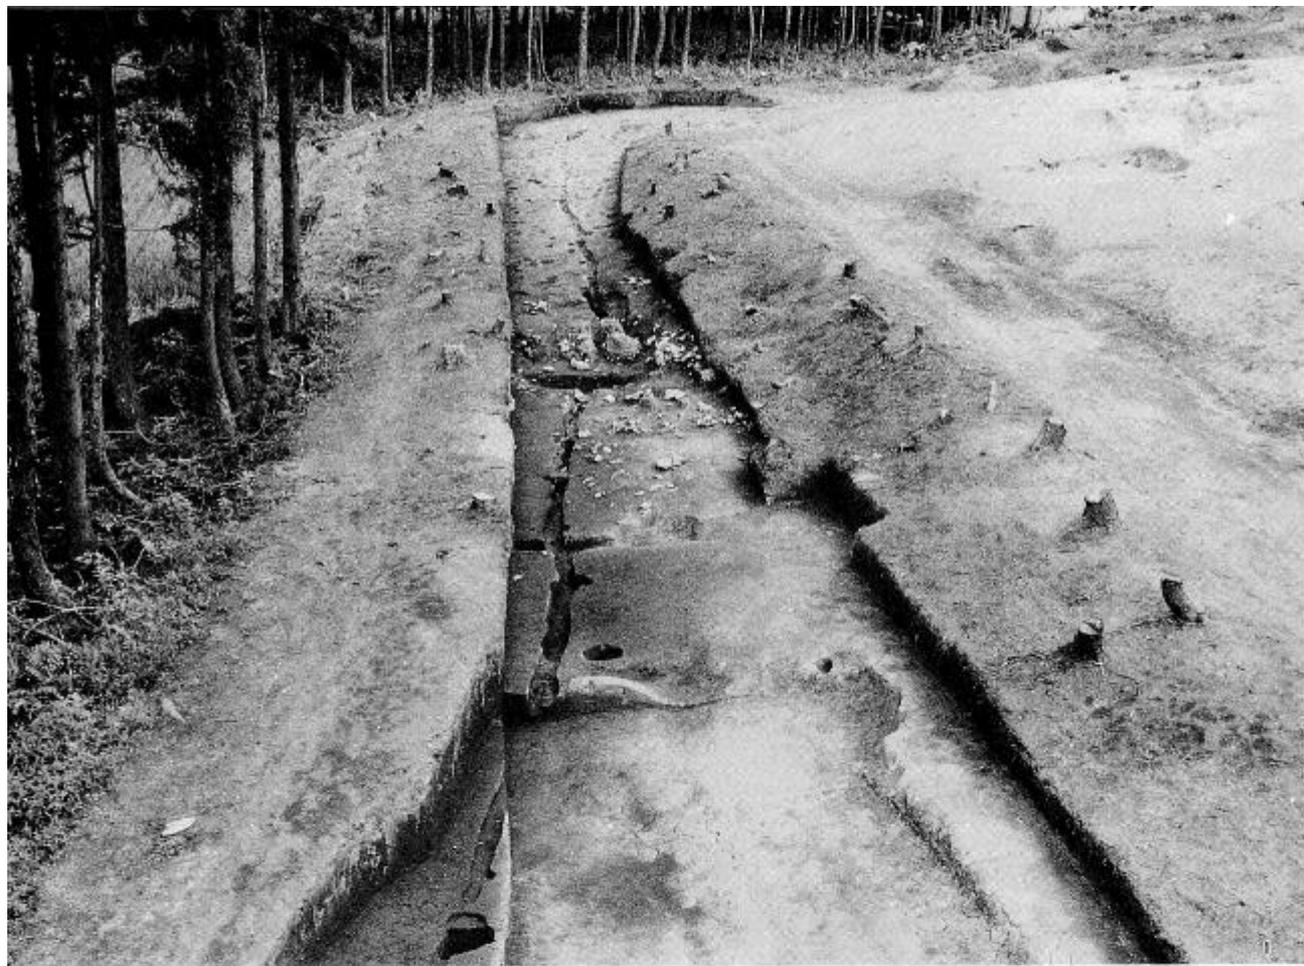
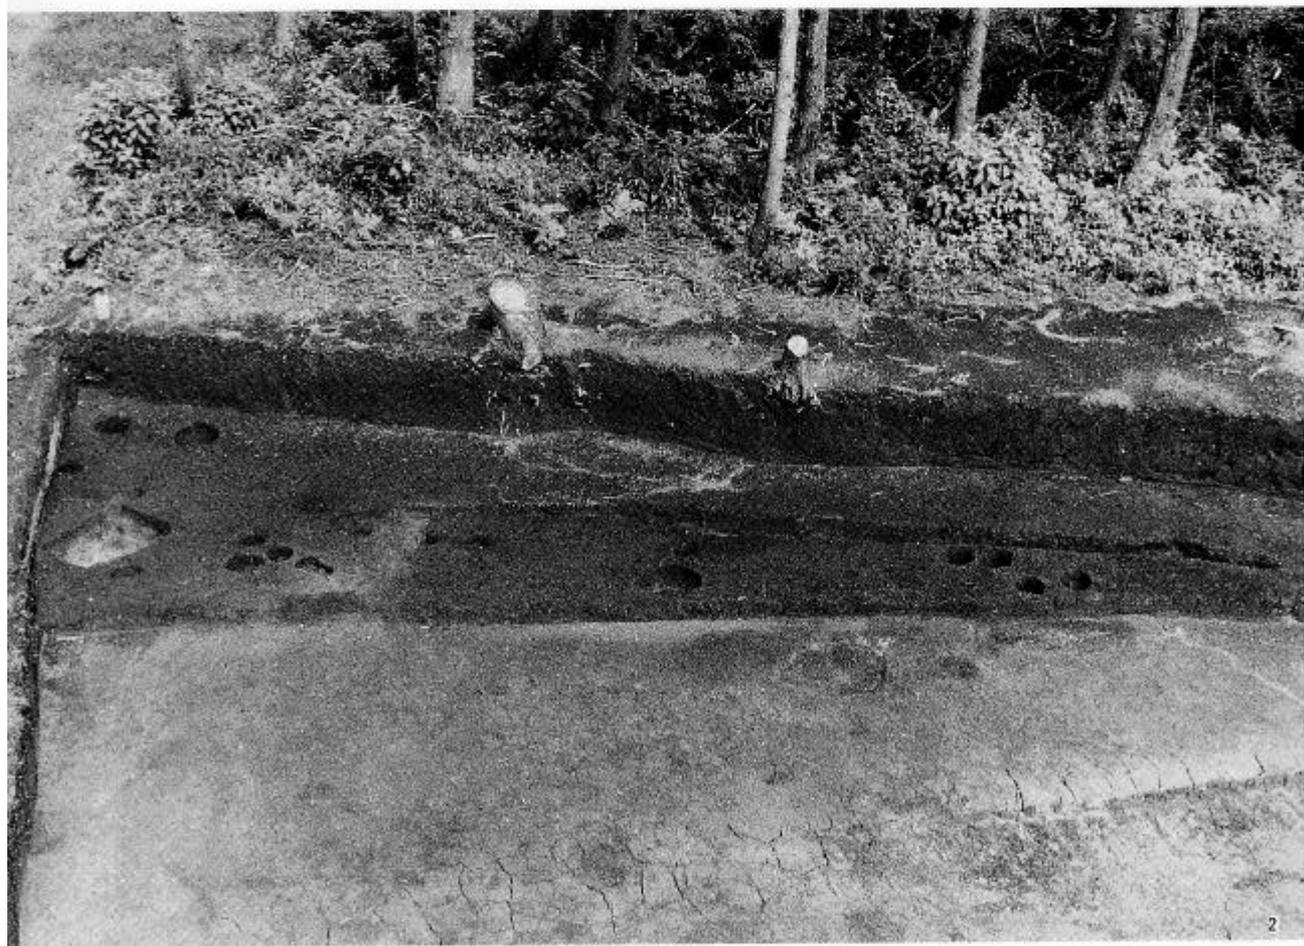
図版10 第60次調査

1 SD767全景〔西▶東〕

2 SD767・778〔南▶北〕

調査区北部を東西に走る溝状遺構で、全長 35.42m、幅 8～46cm、深さ 5～32cmである。溝床面においてほぼ 6 尺等間にピットを検出したが、柱痕跡、柱掘形などは認められなかった。しかし一部断面においては厚さ 5～16cmの板材痕跡を認めた。これから推察するに、SD 767 は板塀もしくはそれに準ずるような区画施設であったと思われる。おそらく SD 767 は SD 774・778 と一連の仕事であり、一区画施設を構成するものであろう。溝の途切れる SD 767・SD 774 間の開口部には出入り口を想定しても大過無いものと考えられ、SD 767・SD 774 間は政庁中軸線である 98 ラインを中心として 12.3m が開口部となっている。また SD 767・SD 778 間は幅 1.8m と狭く、また SD 767 西端は他の溝 (SD 774・778) の東端とは異なり徐々に細く、浅くなり途切れることなどから、現状では開口部であり出入り口と想定することも可能ではあるが、むしろ構築段階では SD 778 と連続し、遮蔽していたものと考えられる。SD 767 は SK 773・775・SK T 777・SX 769～771 を切っている。SK 773 第 3 層中には火山灰が混入しており、これを切る SD 767 は火山灰降下以後の仕事である。
