秋 田 市

# 市内遺跡確認調査報告書

2002.3 秋田市教育委員会

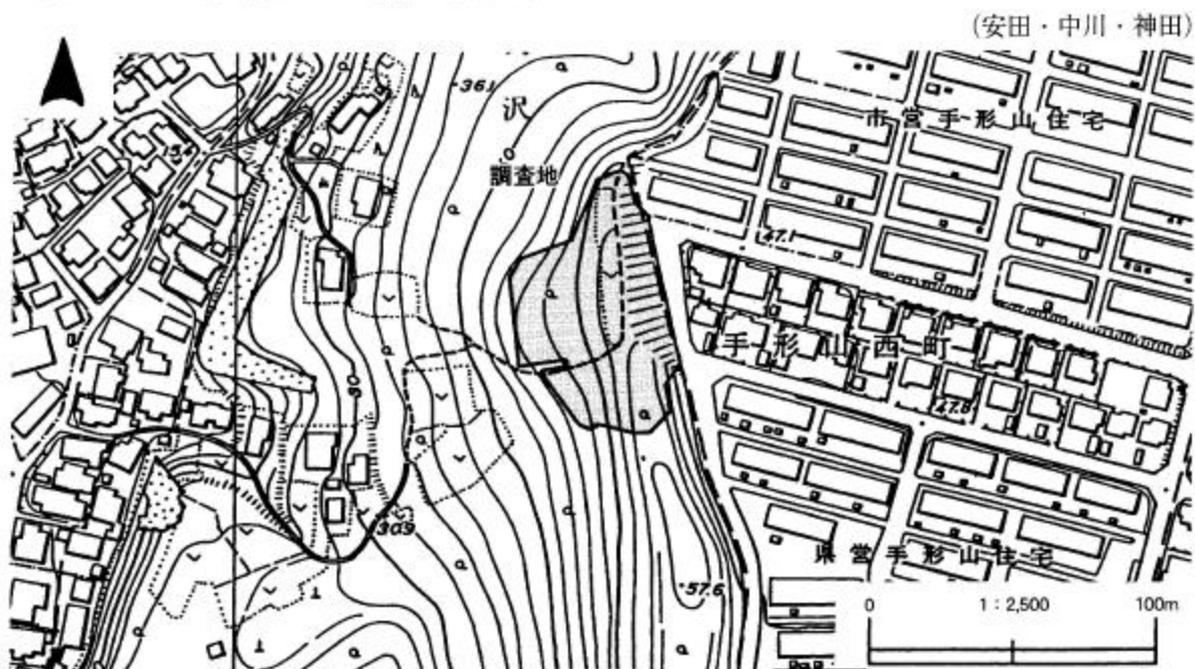
第3図 手形地区宅地造成工事予定地調査位置図

調査は、工事予定地に南北方向に平行する形で幅1.5mのトレンチを3本設定して、バックホーにより試掘し、遺構・遺物の有無について確認した。

調査地の基本層序は、第Ⅰ層 暗褐色土（耕作土・15cm）、第Ⅱ層 暗褐色土・明褐色粘土混じり（畑の造成土・15cm）、第Ⅲ層 明黄褐色粘土（地山）である。

調査の結果、調査地全体を削平して畑地としたと考えられ、遺物包含層は確認されず、地山面から遺構は確認されなかった。また、遺物も発見されなかった。

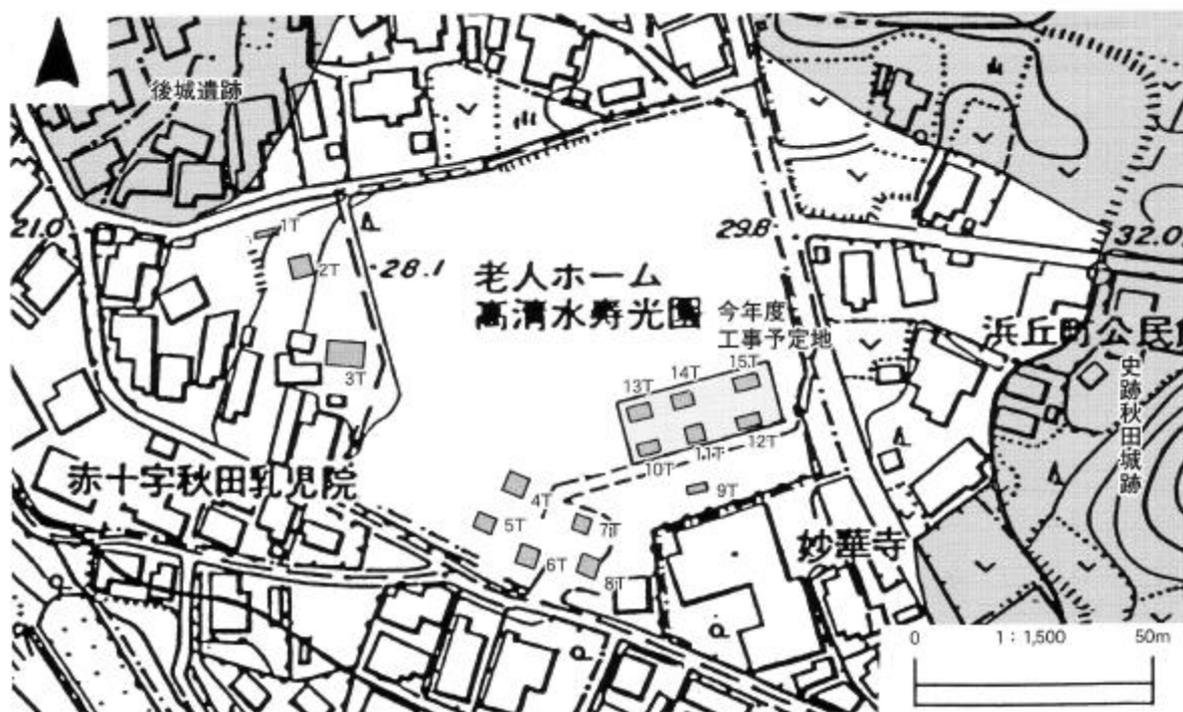
第4図 寺内地区老人ホーム改築工事予定地調査位置図

調査は、工事予定地に東西方向に平行する形で幅2.5～3.7mのトレンチを6本設定して、バックホーにより試掘し、遺構・遺物の有無について確認した。なお、トレンチ番号は昨年度調査の続き番号を付与した。

調査地の基本層序は、第Ⅰ層 褐色砂質土（造成土・30～100cm）、第Ⅱ層 暗黄褐色砂（造成土・15～220cm）、第Ⅲ層 黒褐色砂質土（旧表土・30～40cm）である。

第Ⅰ層の褐色砂質土と第Ⅱ層の暗黄褐色砂が第13～15号トレンチでは厚く堆積しているが、第10～12号トレンチにいくにしたがい薄く、特に第12号トレンチでは65cmの堆積が確認されたことから、調査地の旧地形は南東から北西に向かって傾斜しており、老人ホーム高清水寿光園建設の造成時に大量の土砂を搬入したものと考えられる。

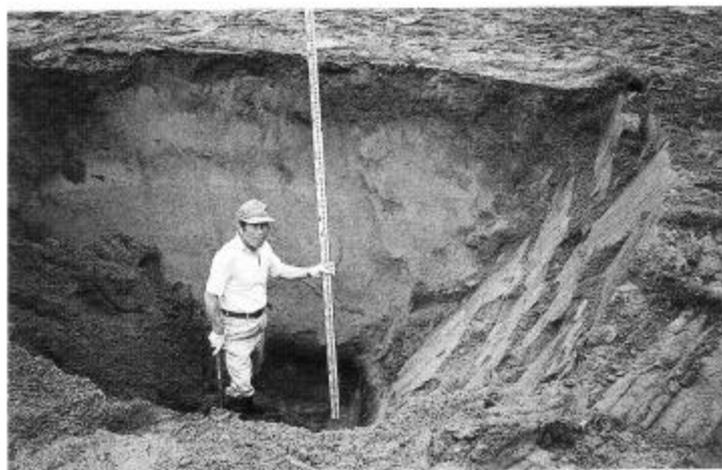
第13号トレンチ土層状況

調査の結果、平成12年度の試掘調査の際、第9号トレンチで確認された旧表土と考えられる黒褐色砂質土は今回も造成土の下層で確認されたが、平成12年度の調査と同様、遺物の混入は認められなかった。また、黒褐色砂質土の下層を掘り下げることができたトレンチについては可能な限り掘り下げたが、遺構や遺物包含層は確認されなかった。

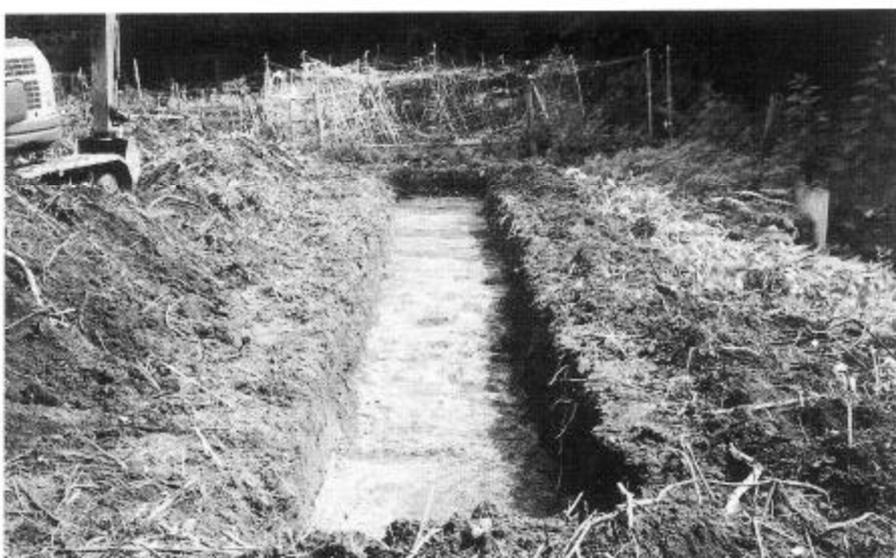
調査状況

調査は、工事予定地に東西方向に平行する形で幅1.5mのトレンチを2本を設定して、バックホーにより試掘し、遺構・遺物の有無について確認した。

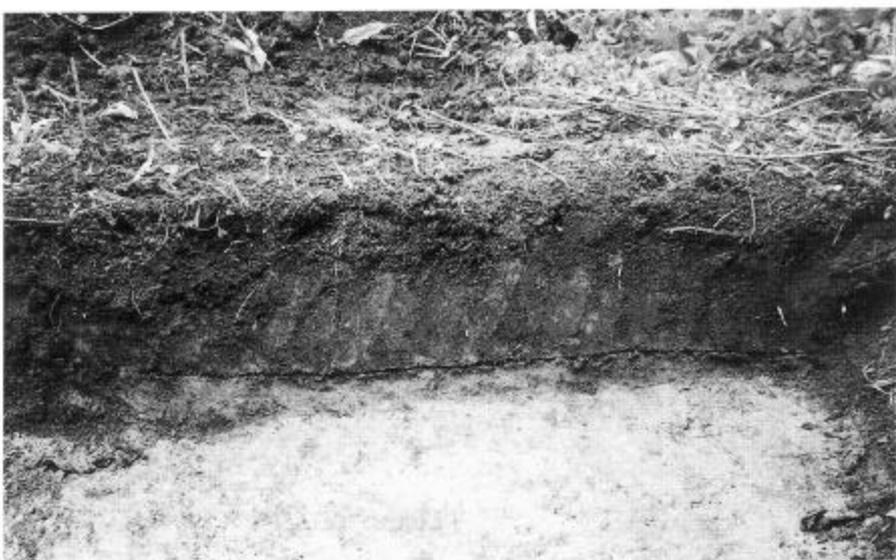
土層状況

調査区の基本層序は、第Ⅰ層 暗褐色土(表土・20cm)、第Ⅱ層 暗褐色土・明黄褐色粘土の混じり(畑の造成土・10~20cm)、第Ⅲ層 明黄褐色粘土(地山)である。

調査の結果、調査区全体を削平して畑地としたと考えられ、遺物包含層は確認されず、地山面から風倒木痕以外に遺構は確認されなかった。また、遺物も発見されなかった。

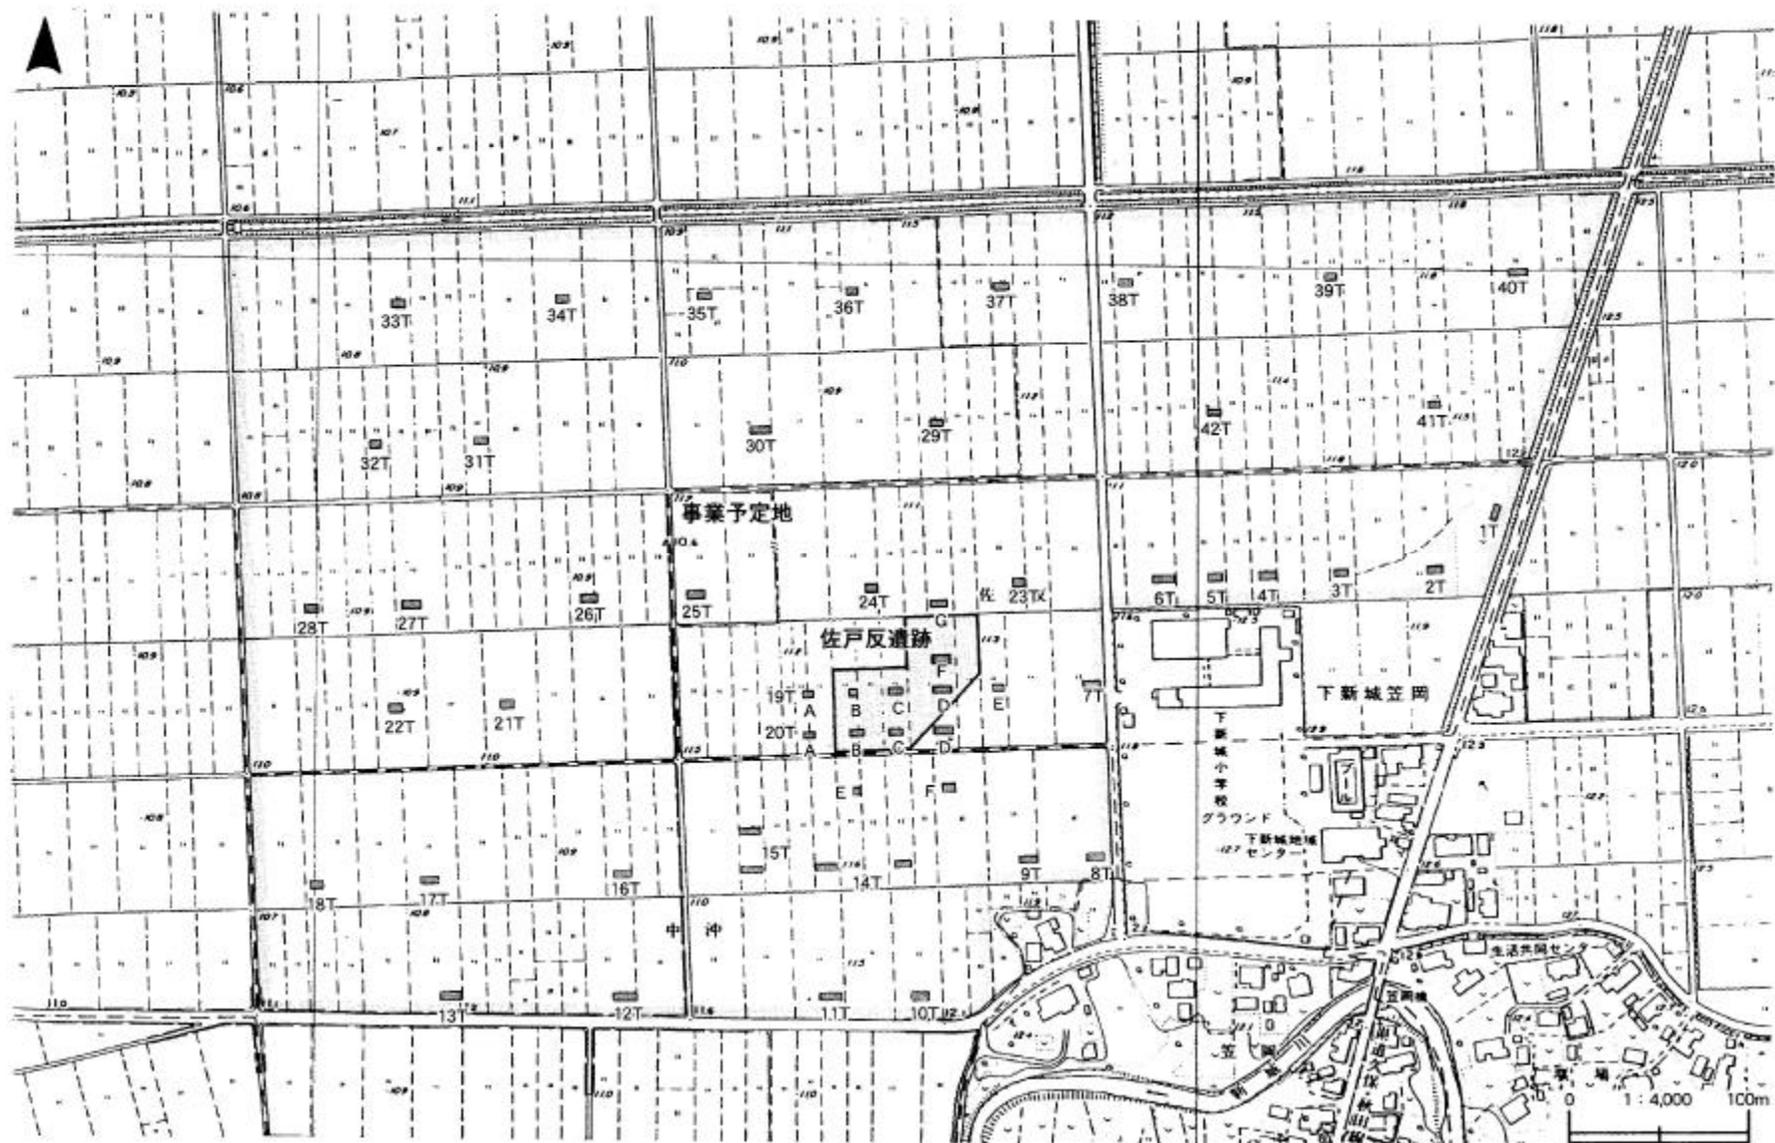
第7図 下新城西部地区園場整備事業予定地調査位置図

調査の結果、第19B、C、D、F、20B、C号トレンチでは、第Ⅱ層と地山面の間に第Ⅲ層として、20～50cmの黒褐色土の遺物包含層が確認された。遺物包含層からは多量の須恵器・土師器・赤褐色土器片が出土した。また、第19C、20B号トレンチからは、土坑・ピットが発見された。従って、第19、20号トレンチ周辺は、旧地形では鳥状の微高地であったと考えられ、昭和25年頃に行われた圃場整備の際に埋め立てられたものと考えられる。この部分については、周辺に遺跡が存在しないことから、新発見の遺跡「佐戸反遺跡」と判断した。

調査結果に基づき、事業主と埋蔵文化財保護に関する協議を行い、佐戸反遺跡が確認された範囲（4,300㎡）については盛土保存することとした。（小松・安田・中川・神田・小野）

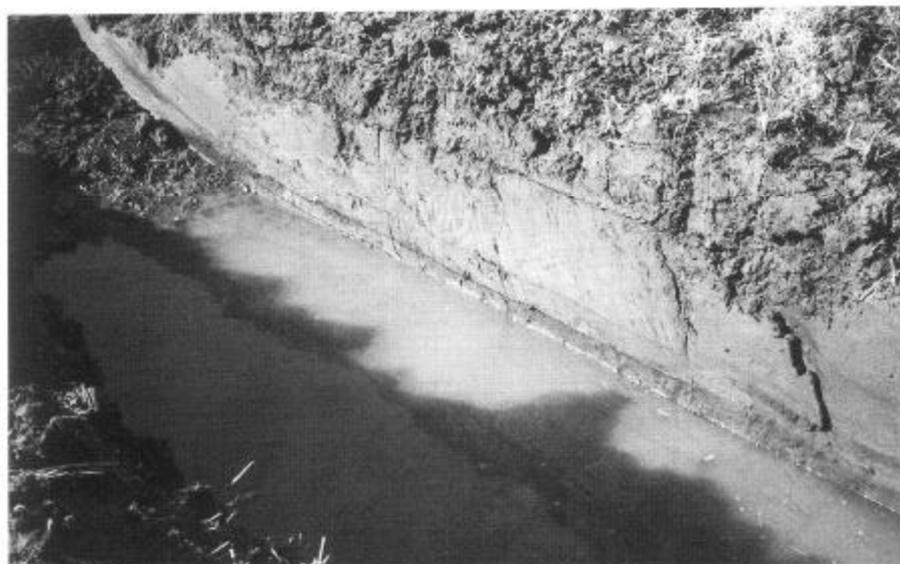
第19D号トレンチ調査状況

調査地の基本層序は、第Ⅰ層 褐色土（耕作土・15～30cm）、第Ⅱ層 褐灰色土または灰褐色土（造成土・35～125cm）である。最下層である第Ⅲ層の地山については場所により異なっていた。第19B、C、D、F、20B、C号トレンチでは青灰色粘土であり、その他のトレンチでは、黒褐色土の植物遺体層となっている。なお、第Ⅱ層は、昭和25年頃に行われた圃場整備の際の造成土と考えられる。

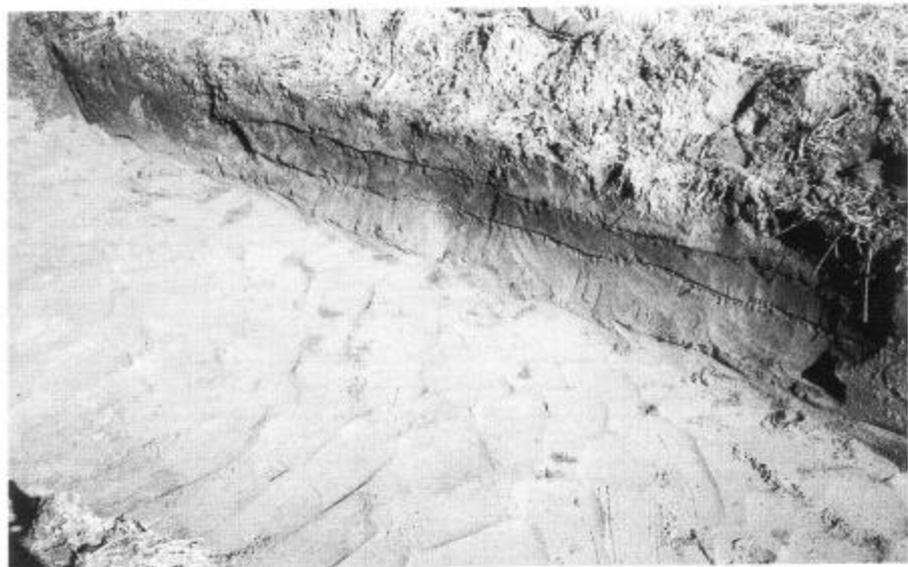
第3号トレンチ調査状況  
写真6

なお、第3号トレンチは、第Ⅱ層 暗褐色砂（漸移層・15cm）、第Ⅲ層 黄褐色砂（地山飛砂層）となっており、第8号トレンチは第Ⅱ層 赤褐色砂（漸移層・15cm）、第Ⅲ層 黄褐色砂（地山飛砂層）となっており、周辺は旧地形では微高地であったと考えられ、昭和25年頃に行われた圃場整備の際に削平されたものと判断した。

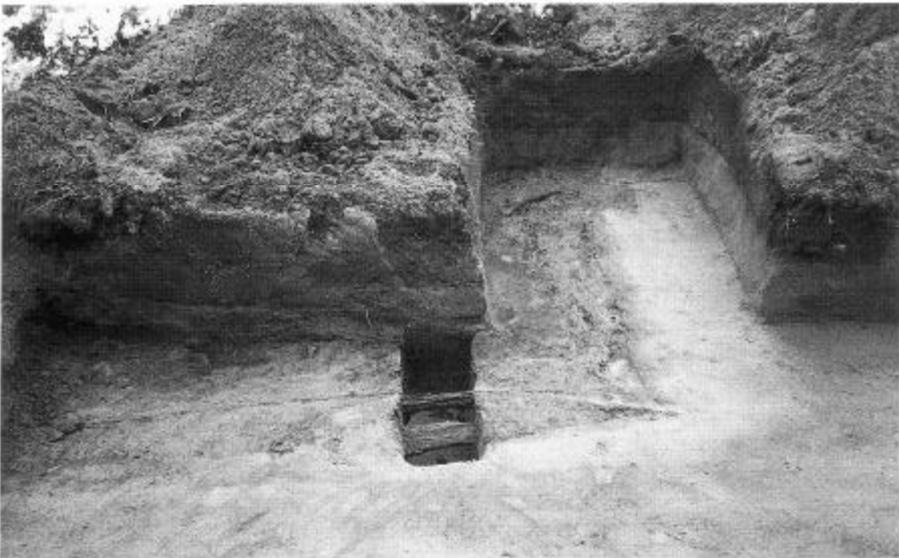
第8号トレンチ  
新しい掘り込み発見状況

また、第8号トレンチ東側では、第Ⅱ層面から掘り込まれた溝状の遺構を発見した。幅約70cm、深さ約30cmで、断面形は鍋底状を呈す。側壁には横板が2列確認できる。南側調査区外から南北方向に伸び、90度におれ東西方向に伸び東側調査区外へ続いていく。年代比定ができる出土遺物は確認できなかったが、比較的新しい時代のものと考えられる。

以上のことから、事業主と埋蔵文化財保護に関する協議を行い、遺構の範囲・性格を把握するため、来年度以降の工事予定である第8号トレンチ東側・南側の試掘調査を実施し、第8号トレンチ周辺についてはその結果を待って開発に着手することとした。（中川・神田）

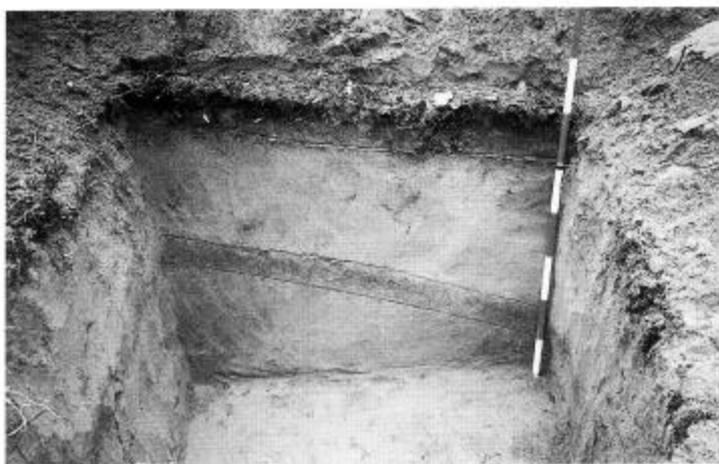
第5号グリッド土層状況

調査地の基本層序は、第Ⅰ層 黒褐色土（表土・10～20cm）、第Ⅱ層 褐色砂（飛砂層①・15～50cm）、第Ⅲ層 暗褐色砂（飛砂層②・15～80cm）、第Ⅳ層 極暗褐色砂（飛砂層③）である。

第4号グリッドには、第Ⅱ層と第Ⅲ層の間に第Ⅱ'層として暗褐色砂に灰褐色砂が混じる層（30cm）が入り、第3、6、7号グリッドには、第Ⅲ層と第Ⅳ層の間に第Ⅲ'層として灰褐色砂に暗褐色砂が混じる層（5～10cm）が入る。また、第6号グリッドには、第Ⅲ'層の上下に暗褐色砂に白色小礫を含む層（5cm）が入り、第5号グリッドには、第Ⅱ層と第Ⅲ層の間に黒褐色砂に褐色砂が混じる旧表土（10cm）が入り、南に向かって傾斜している。
