秋田県文化財調查報告書第200集 払田柵跡調查事務所年報1989

— 第79~83次調査概要 —

秋 田 県 教 育 委 員 会 秋田県教育庁払田柵跡調査事務所

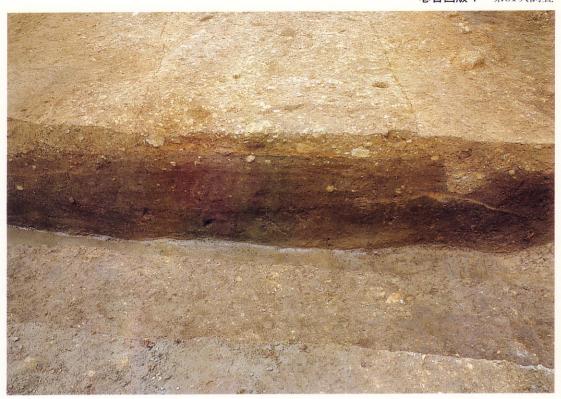
1 Aトレンチ北壁の築地土塀と整地地業(南から)

古代における表土の上に施した盛土整地地業である。Aトレンチの断面では土層がほぼ水平で、厚さは最大46cmあり、少なくとも東西幅6mあるが東側の調査区外にも入っている。黒色土・橙色土がわずかに互層となり、全体に硬く締まっている。Cトレンチでは地山と古代の表土が西方に傾斜しているため本整地層も西へ低くなっているが、Aトレンチ同様層厚は最大46cmある。東西幅5.4mあるが、東側は町道工事で失われている。Dトレンチでは地山の北西への傾斜が大きく本整地層も低地へ向かって傾斜している。Aトレンチにおける土層よりは硬くはないが同一の整地地業であろう。B・C・Dトレンチの東側付近には古代の表土と整地地業の境界が見られ、Dトレンチの北4.5mまで確認される。築地土塀の南端部にもこの整地層は存在するので、丘陵西端部の築地土塀造営予定地に最初に施した整地地業と言える。

S X895盛土整地地業の上に施した暗褐色土・黒褐色土に地山の泥岩礫を含む盛土整地地業である。Aトレンチでは東西幅3.8 m、厚さ15~25cmでS X895盛土整地地業よりも明確な版築土層状の互層となって硬く締まっている。Cトレンチでは暗褐色土・黒褐色土のほか褐灰色土・にぶい黄褐色土などが最大46cmの厚さにわたり互層を呈している。土層中に2度にわたり土層のずれが見られ、これを補正すると少なくとも東西4.4 mの幅となる。Aトレンチに比べて全体が柔らかく土色も異なるが同一の行為による整地地業で、下位のS X895盛土整地地業との間には別の土層が見られないことから、連続する作業として行ったものである。土層のずれはAトレンチにはなく、地震等の際に地盤の軟弱な西側低地に向かって局部的に生じたものと考えられる。

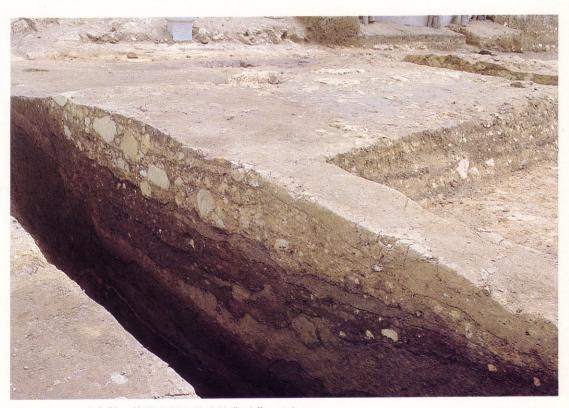
2 Cトレンチ南壁の築地土塀と整地地業(北から)

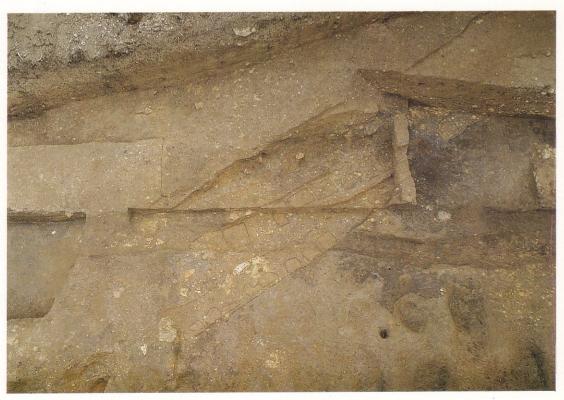
2 築地土塀南端部の角材列痕跡

期溝は長さ4.7mを検出した。掘形の幅は築地土塀に近くなるほど広く1.2mほどあり、一辺20 ~30cmの角材痕跡が並ぶ。角材列は築地土塀の中央よりもやや西側に取り付いていると考えられる。B期溝はA期溝の西にこれを切って作られており、長さ3.8mを検出した。掘形幅は30~40cmで、一辺20~30cmの角材痕跡が残る。B期角材列と築地土塀との接点は削平を受けているが、角材列は築地土塀の南西隅に連結するものであろう。

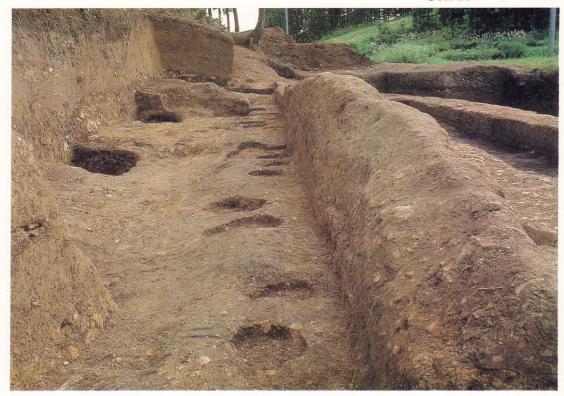
1 築地土塀の東側に並ぶ柱穴(北から)

60cm、深さ40cmほどで、径15cmの柱痕跡の認められるものが1基あるほかは柱痕跡が見られない。柱穴は築地基底部から約30cmほど離れている。桁行方向の柱間は不揃いであるが、築地の両側で対になるものが12箇所あり、その柱間は平均390cmである。築地土塀南端部にある柱列付近では幾分不明確となるが、築地土塀の両側に並ぶものである。柱穴は築地崩壊土に覆われており、築地構築時の足場組穴、仮枠板を押さえるための柱穴などかと推定される。

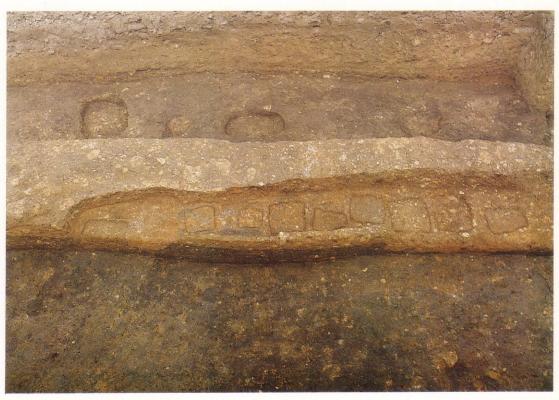
2 S D888溝南端部の角材痕跡

築地土塀の積土を掘り込む内郭線 II 期の角材列を構築した溝で、全長 $16.70\,\mathrm{m}$ 、幅 $35\sim50\,\mathrm{cm}$ 、深さは B トレンチ付近で $70\,\mathrm{cm}$ ほどである。溝を下部まで掘り下げると大きいもので一辺 $20\sim30\,\mathrm{cm}$ ほどの角材痕跡が並んでいる。溝底に暗褐色土・灰褐色土を $5\sim10\,\mathrm{cm}$ の厚さで入れ、その上に角材を据えている。 A トレンチの北壁土層断面(第 $13\,\mathrm{CM}$)と、その南 $3\sim4\,\mathrm{m}$ 付近で A ・ B $2\,\mathrm{bm}$ 時期あることが観察され、ほぼ同一位置に角材を構築したものである。溝は B トレンチ内にそ

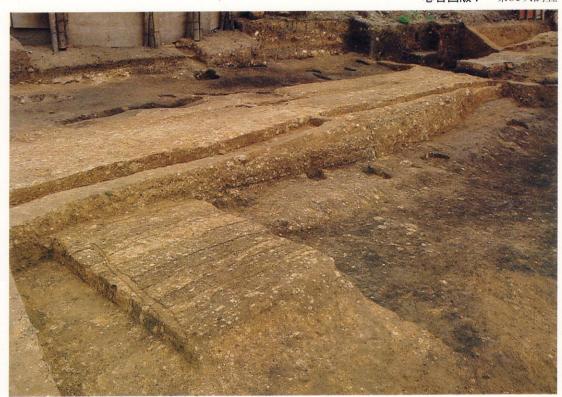
1 築地土塀積土の崩壊状況(北西から)

築地崩壊土は主としてその西側に多く堆積し、Aトレンチ土層ベルトでは76cmの層厚がある。 Bトレンチの西側では崩壊土中に積土が横倒しの状態で検出された。この部分では明黄褐色土・ 黒褐色土が厚さ6~26cmの互層となり、これを残存する積土に重ねると築地の高さは少なくと も2.1mとなる。積手の違いは4箇所で観察され、それぞれの1単位の長さは南から5.4m、5.4

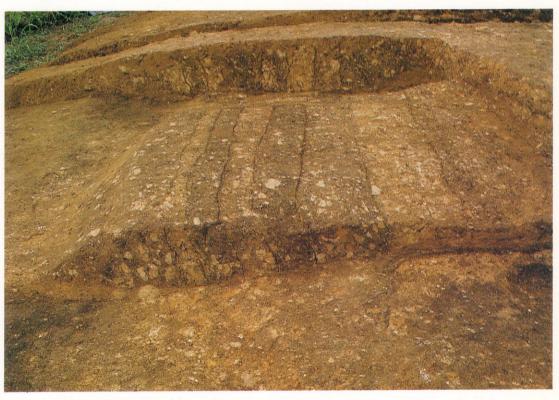
2 横倒しになった築地積土(南から)

築地崩壊土の中に積土がそのまま横倒しとなった状態で検出された箇所があり、これを残存する積土に乗せると築地は少なくとも2.1m以上の高さとなる。こうした状況は内郭線北東部(註3) 築地でも検出されており、少なくとも3.3m以上の高さが想定されている。

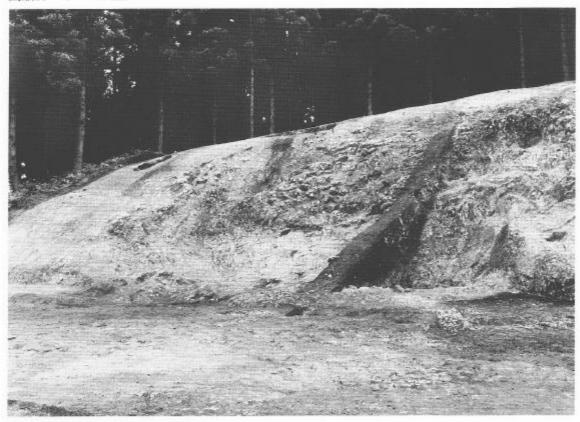
1 S X 879土取跡(西から)

丘陵部北西斜面にありおおよそ東西11 m、南北12 mの範囲の凹みである。この付近の岩盤は軟質の泥岩で築地積土の中にこの泥岩が多く含まれていることから、築地土塀築造の際の土取跡であると考えられる。斜面は約25°の傾斜で主としてその下方を削土しており、最深部は掘り込み確認面より約2 m あり、掘り込みの上端と最深部では5.8 m の高低差がある。埋土は自然堆積と見られ、黄橙色の泥岩の礫と暗褐色土のほか、下方に火山灰が約10cmの厚さで堆積している。
