茨城県行方郡玉造町

三味塚古墳第3次発掘調査報告書

2001年3月

玉造町遺跡調査会
玉造町教育委員会

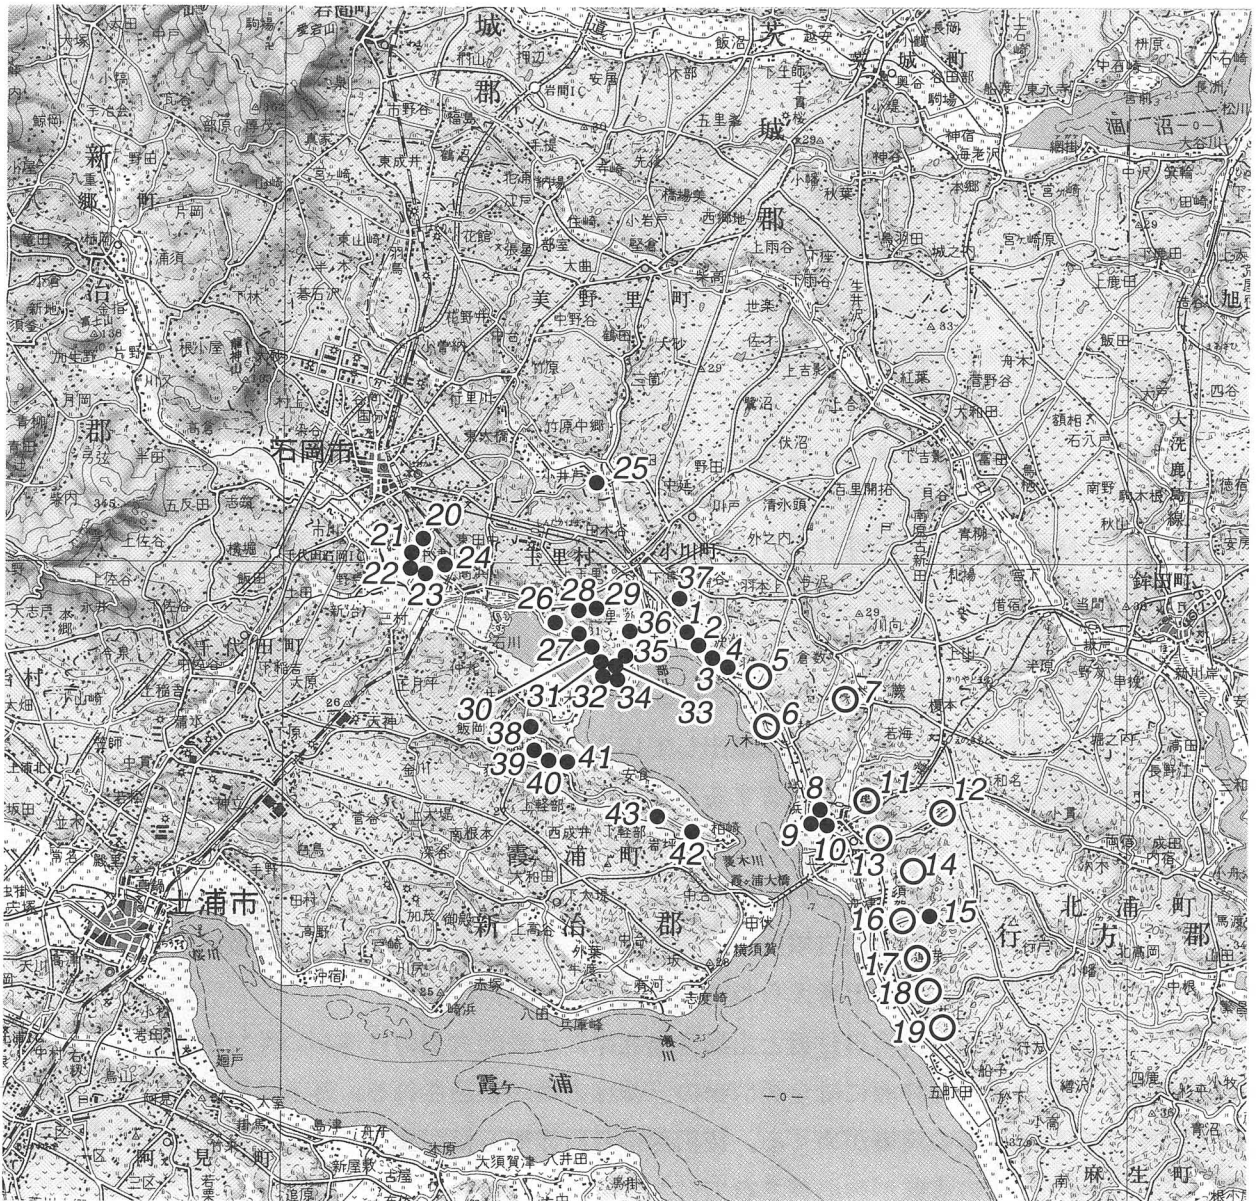
第1図 玉造町周辺の古墳 (S = 1/200, 000)

て、ここでは測量もしくは発掘調査が行われた大型古墳を中心に古墳の動向を見ていく（第1図、第1表）。

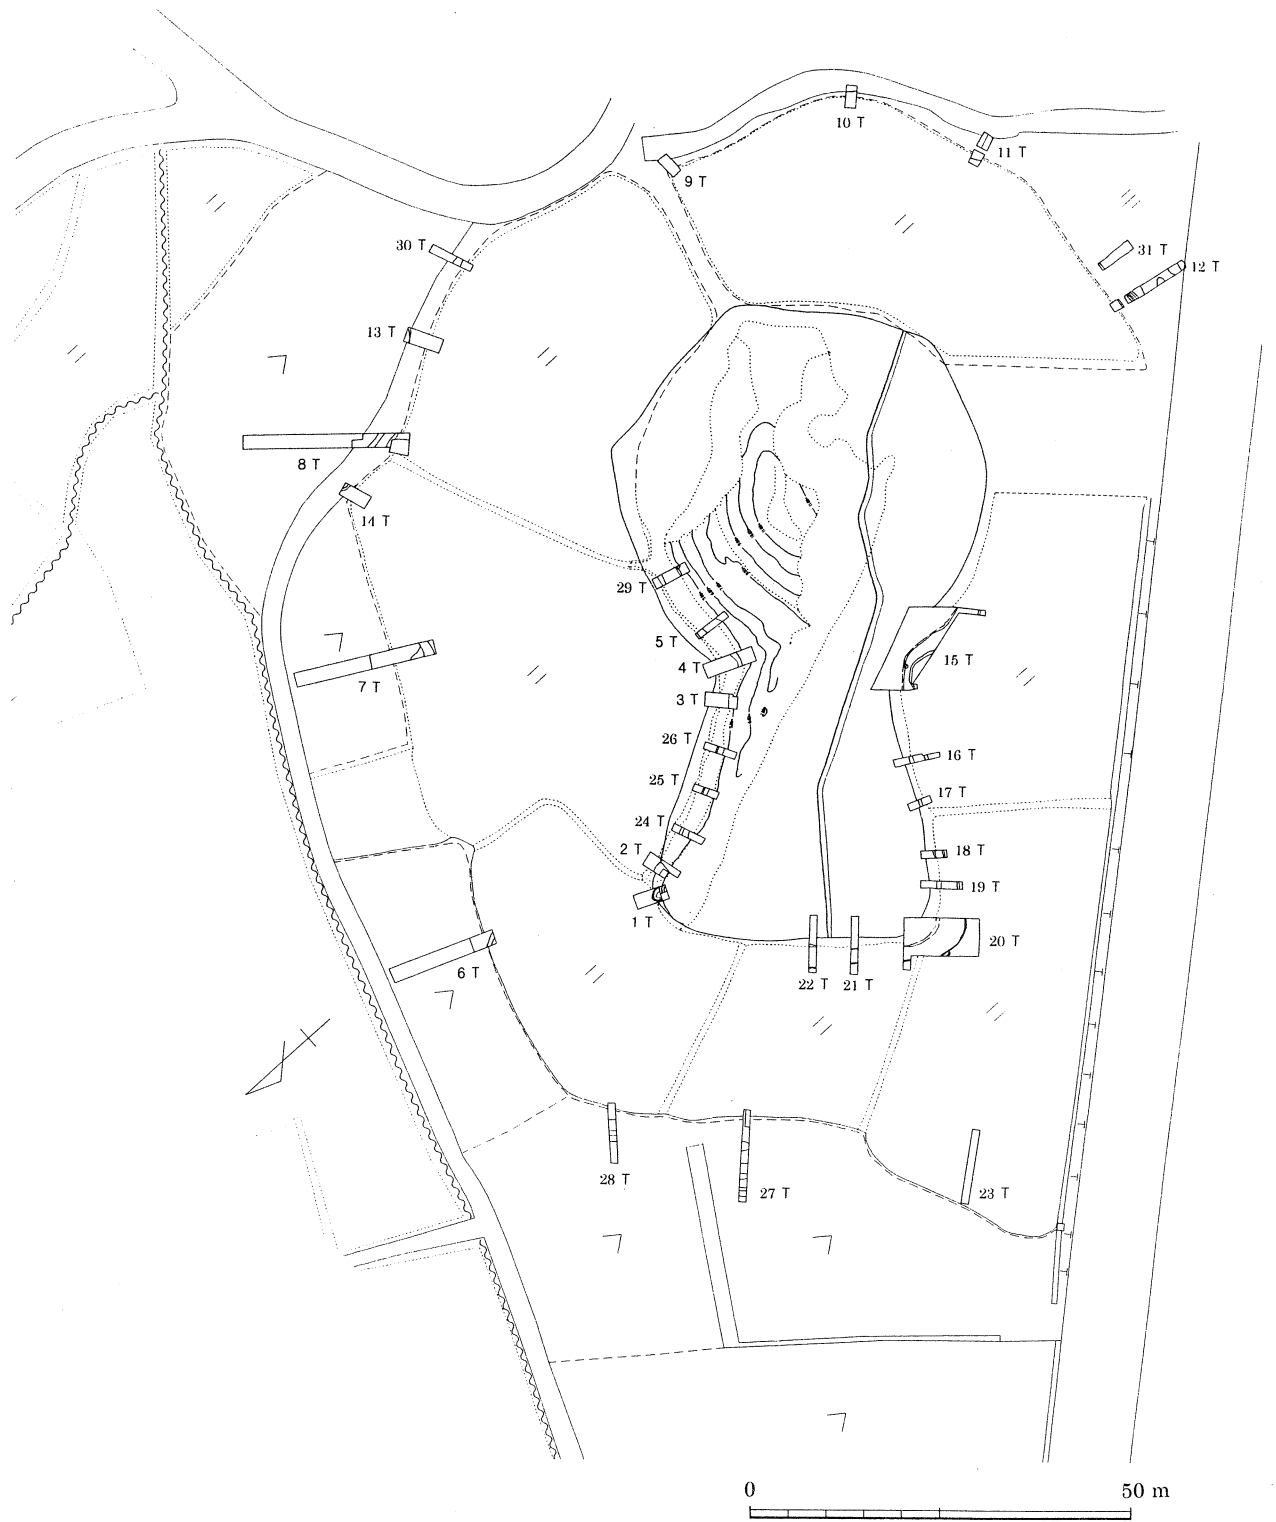
第3図 トレンチ配置図 (S = 1/1,000)

墳裾輪郭線の内実線は1955年測量図を合成

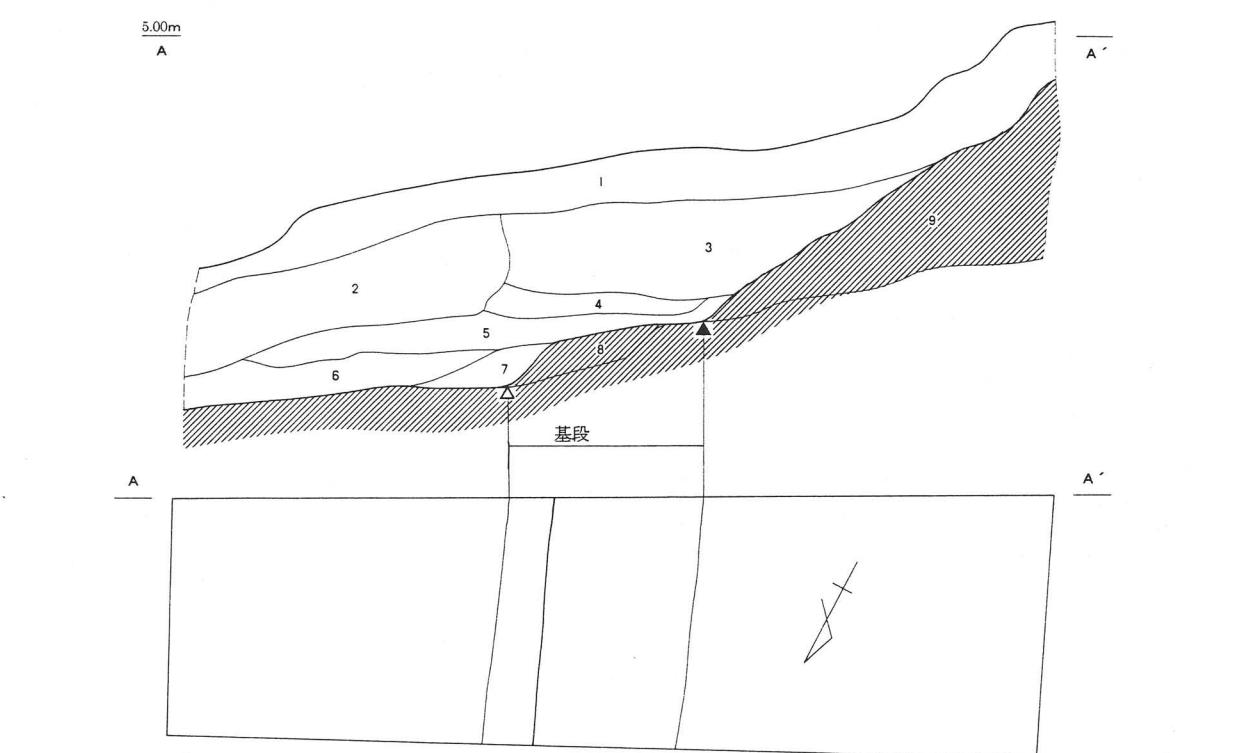
- 25トレンチA-A'
- | | | | |

北側前方部裾の状態を確認するために25トレンチ(3.45×1m)を設定した。

8層はテラス盛土で、9層は地山である。6層は腐植土層であり、7層は初期崩落土層である。盛土と地山の削り出しによって整形した基段下端は腐植土層が堆積する前に堆積した初期崩落土層の直下に遺存していた。テラス上面と墳丘の立ち上りの直上に崩落土層がのっているため大きな改

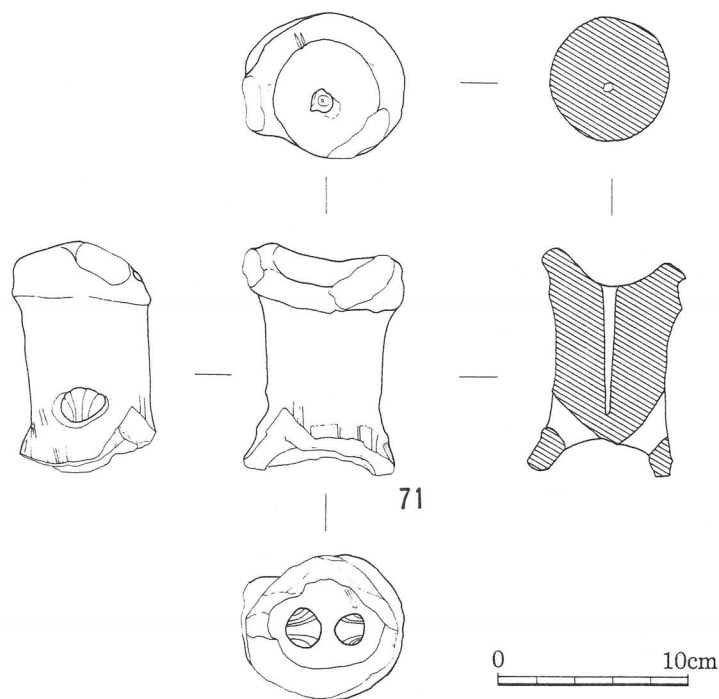
第39図 1トレンチ出土支脚実測図 (S = 1/4)

71 (PL. 20-6) 支脚である。1トレンチで検出された竈の上方から出土した。全体的に柱状を呈するが、上方はレンズ状に中央が窪み、その一方向がU字状にあいている。その両側には楕円形の割れ口があるので、ここから2本の突起が斜め前上方に伸びていたと考えられる。また、レンズ状の窪みの中央に深さ6.8cmの孔が下方に向かって、垂直に空けられている。孔の上端径は1cm程だが、下端径は3mm程度である。支脚の下方はスカート状に裾広がりを呈していたようだが、脚端部が欠損しているため旧状は不明である。また、大きな特徴として側面の両側から脚部内面に向かって斜めに径1.5cmほどの孔が穿ってある。孔の内壁には工具痕がのこる。調整はほとんどナデだが外面下方に縦方向のハケメが観察できる。支脚の上面と胴部の側面にススが付着した痕跡が観察できる。

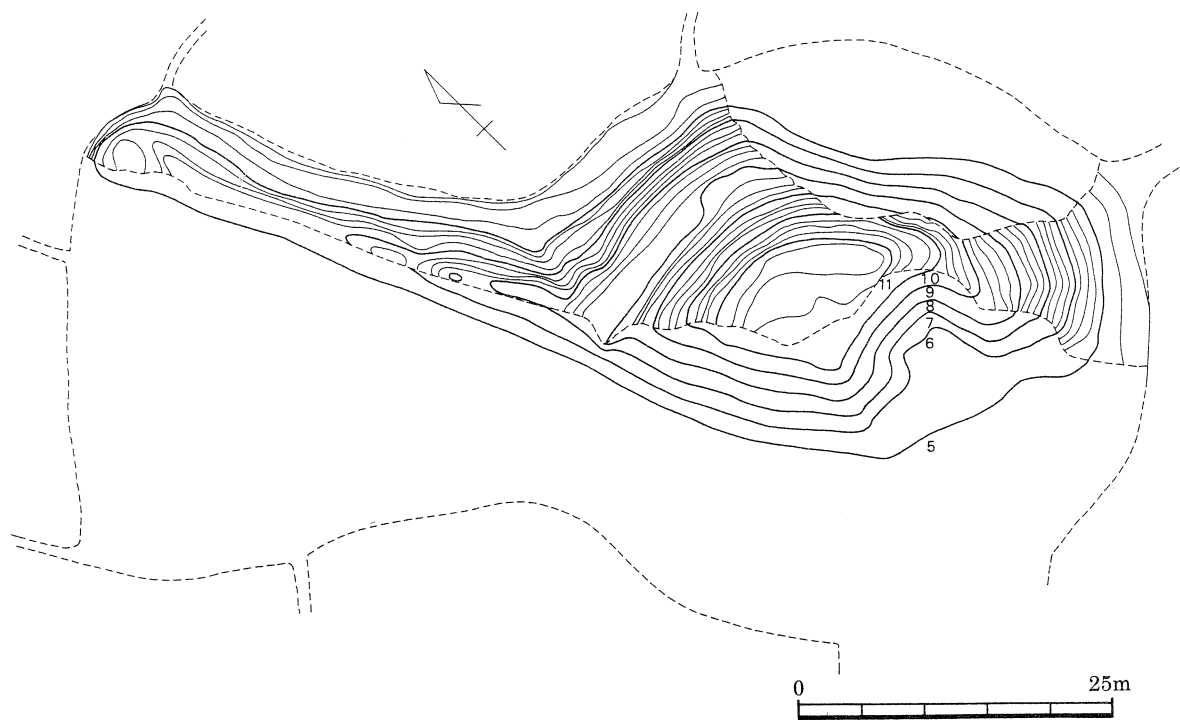
第 44 図 2000 年測量図 (S = 1/600)

この他、明治大学考古学研究室に残されていた測量者不明の、墳丘が削平された1955年以前の測量図（玉造町教育委員会 1995『三味塚古墳発掘調査報告書』）、1955年の測量図（茨城県教育委員会 1960『三味塚古墳』）、1994年測量図（玉造町教育委員会 1995『三味塚古墳発掘調査報告書』）を墳丘復原の材料として使うことができる。また、中段テラスの状態を把握するために、今回改めてより細かい間隔の等高線（0.25m間隔）で墳丘残存部分の測量を行った（第44図）

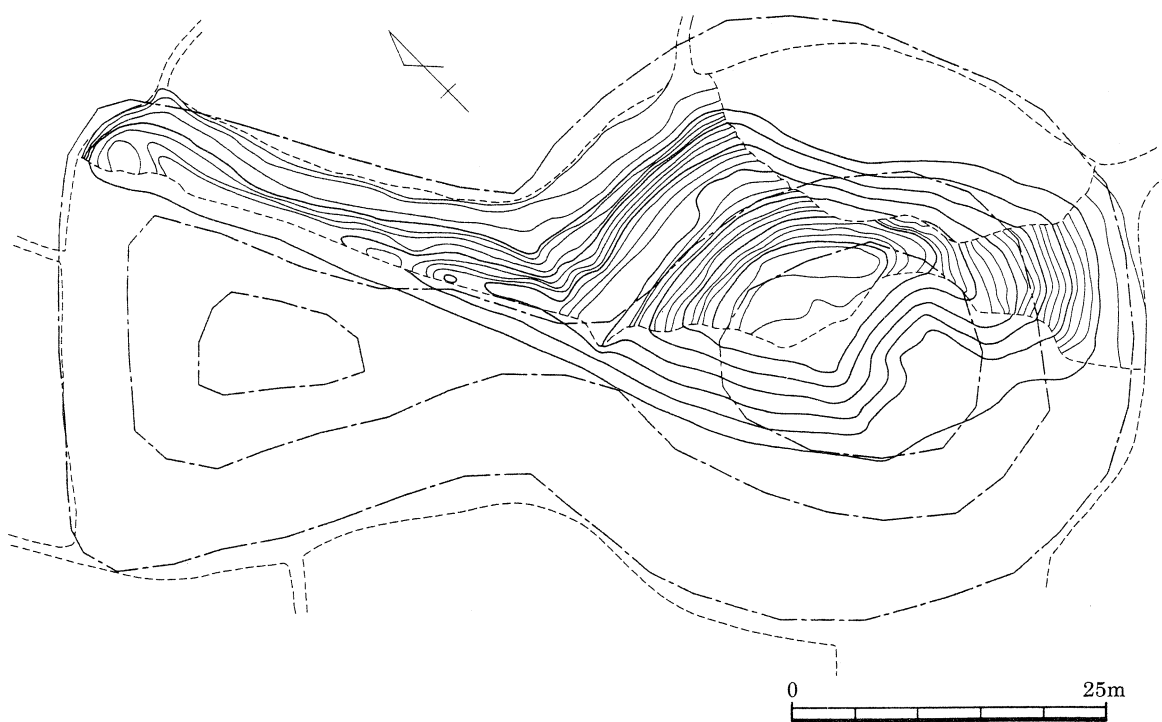
第 45 図 2000 年測量図と航空写真の合成図 (S = 1/600)
 一点破線は、1948 年航空写真の傾斜変換線を表す

米軍が1948年に撮影した航空写真で、1955年の霞ヶ浦築堤に伴う削平が行われる以前の姿を撮影したものである。墳丘が完存していることを除いて現状と異なるのは、後円部南西側に外周の高まりが一部分存在していることである。1884年測量図などでは表現されていないが、絵地図②等には表現されている。

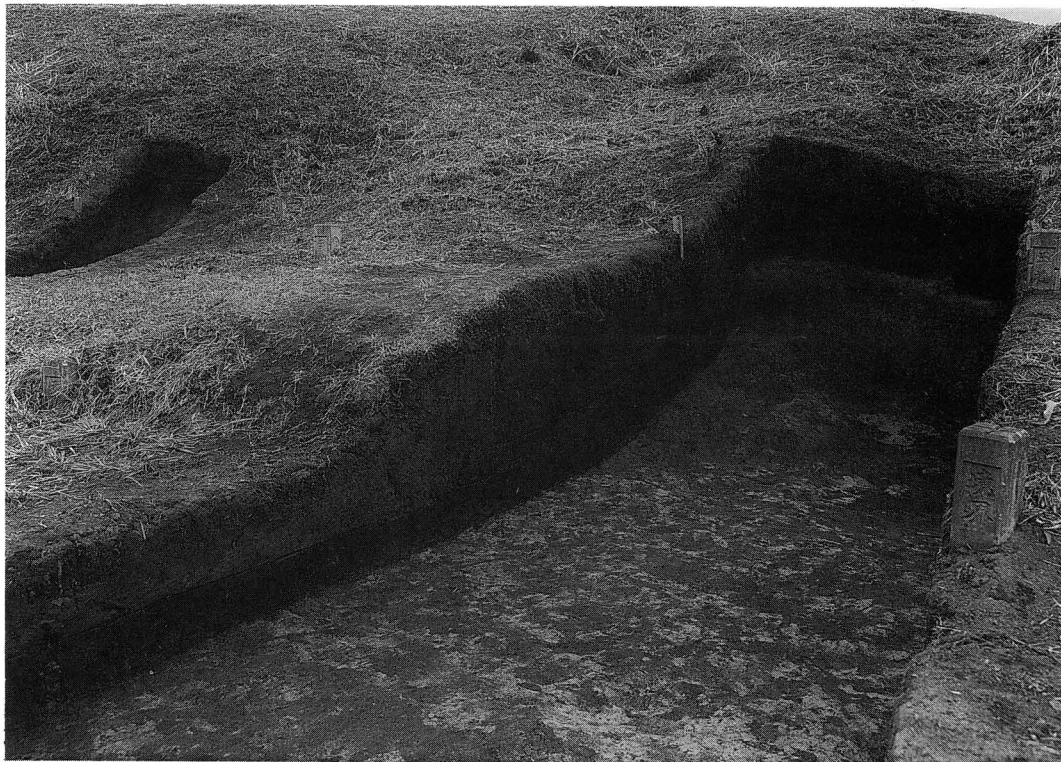
2. くびれ部4トレンチ

北側くびれ部裾の状態を確認するために4トレンチ(6.9×1.98m)を設定した。

5層は崩落土層で、6層は腐植土層、7層が地山で、地山を削り出して基段・墳丘共に整形している。基段立ち上り斜面には腐植土層が遺存しており、旧状をとどめている事が確認できる。また、基段上面・墳丘立ち上り上面共に崩落土層が堆積している事から、この部分は墳丘築造後の改変は

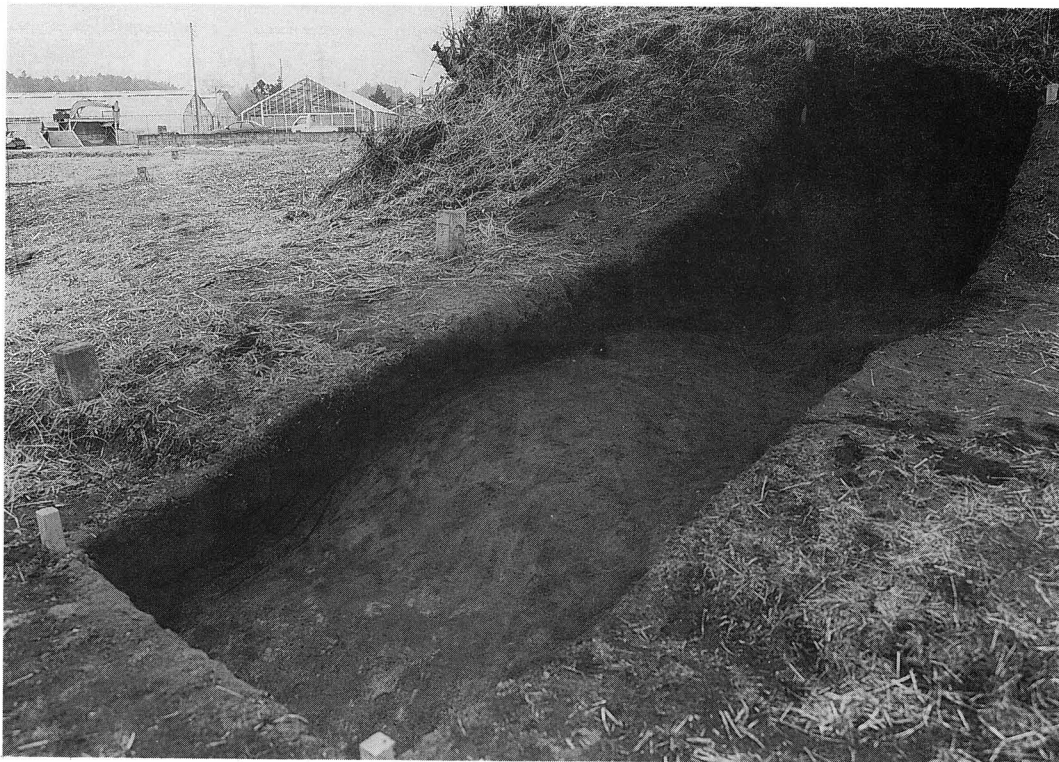
2. 後円部29トレンチ

後円部裾の状況を確認するために29トレンチ(4.92×1.5m)を設定した。

8・9層は地山である。5・7層は崩落土層で、4・6層は腐植土層である。腐植土層の下に堆積している崩落土(7層)は初期崩落土層として位置付けることができる。基段と墳丘下部は、地山を削り出すことによって整形している。基段の立ち上り下端は初期崩落土層の下に遺存していた。テラス上面は現墳丘表土が直上に乗っているため、削平をうけている可能性もあり墳丘築造当時の状況は不明である。墳丘自体の立ち上りの下端はトレンチ西側に攪乱が入っていた関係で一部しか検出できなかったが、これも直上に現墳丘表土が堆積していることから若干の削平を受けた可能性がある。

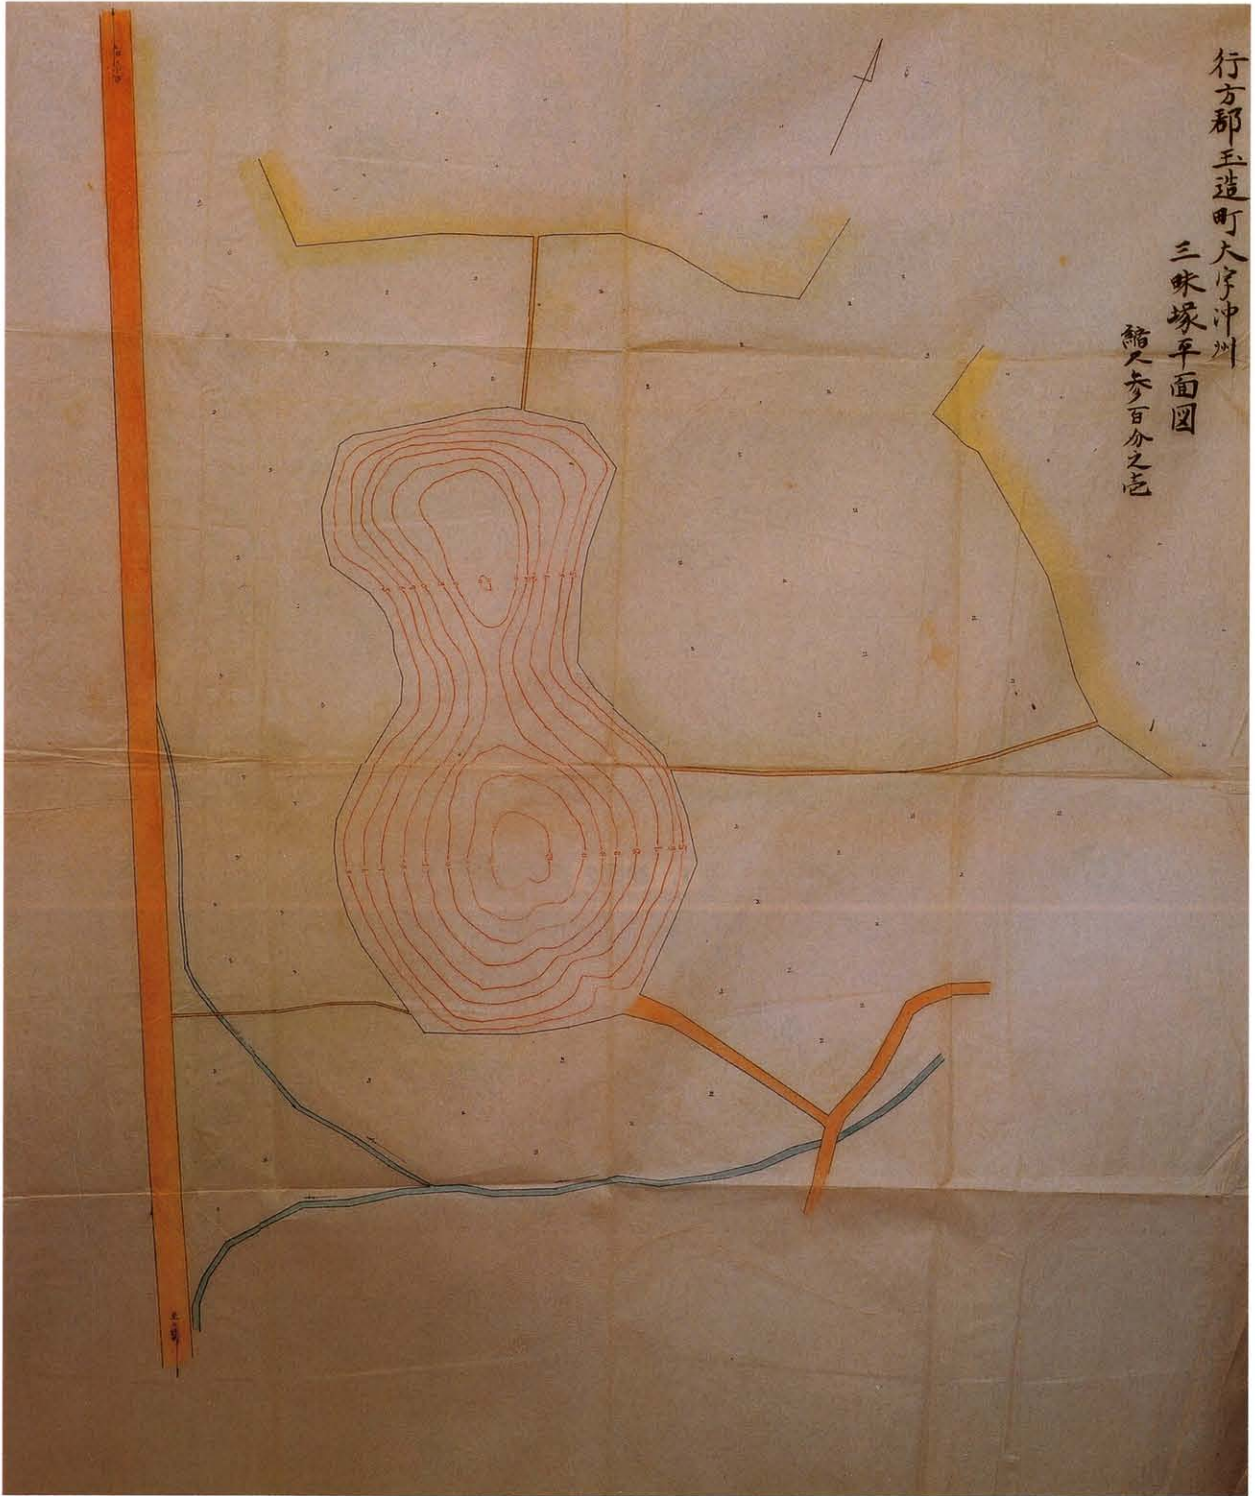
1955年以前の測量図
