浪岡城跡発掘調査報告書

浪 岡 城 跡 Ⅱ

史跡 浪岡城跡 発掘調査報告書 Ⅱ

1. 本書は、浪岡町が史跡浪岡城跡環境整備計画策定のため、昭和53年度におこなった発掘調査の報告書である。
2. 本書は、本文8項目・挿図 (Fig.)31面・図版 (PL.)20ページをもって編成した。
3. 本文の執筆は、I浪岡城をとりまく諸城跡の調査研究を葛西善一、II調査にいたる経緯を木村鉄雄、IV調査の経過を山口政志、その他を工藤清泰がおこなった。
4. 本文の中で「無名の館」と呼称する館は、現在県道浪岡-青森線が通っている北側に存在する館であり、名称は任意で歴史的な意味はない。
5. 出土遺物の中で、とくに陶磁器類については、金沢大学法文学部講師佐々木達夫氏の協力を仰いだ。
6. 遺構の略称は次のとおりである。

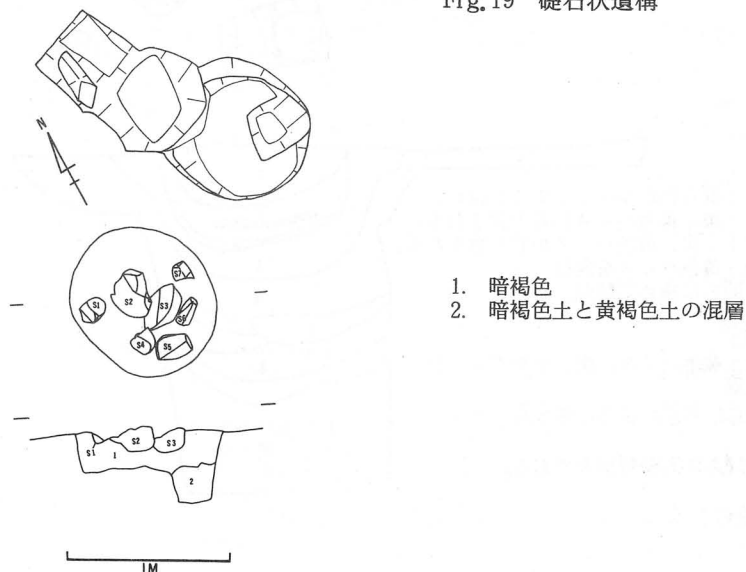
Fig.19 礎石状遺構

本調査によって検出された遺構のうち、当時の家屋として想定できるものは掘立柱建物が唯一である。しかし、浪岡城跡の規模、盛時の勢力から考察すると、すべてが掘立柱建物であったとは考えにくく、中心的居館にいたっては礎石をもつ建物である方が自然である。ところが、現在まで調査した区域の中には礎石と認めうるものが1個も検出していない。今回、I47区より柱穴掘り方に7個の石を入れた遺構が、1ヶ所だけ検出された。柱穴掘り方は、86cm × 90cmの円形で東側に深さ44cm、プランが約20cm × 30cmの方形の柱痕跡を有しているものである。石はすべて川原石であり最大のものは長さ30cmほどであるが、割れているものが大部分で、配石にも規則性はなく単に埋土の上に置いた状態で検出された。ただ一般に発掘調査区において、石が集中して出土する例は皆無に近く、今回の遺構は、明確な機能は別にして注目に値するものと考えられる。
