神岡町埋蔵文化財調査報告第5集  
江馬氏城館跡調査報告書 第5集

岐阜県吉城郡神岡町  
EMA CASTLE SITE  
**江 馬 氏 城 館 跡 IV**  
- 下館跡南堀延長部周辺の調査 -

神岡町教育委員会

1998年3月

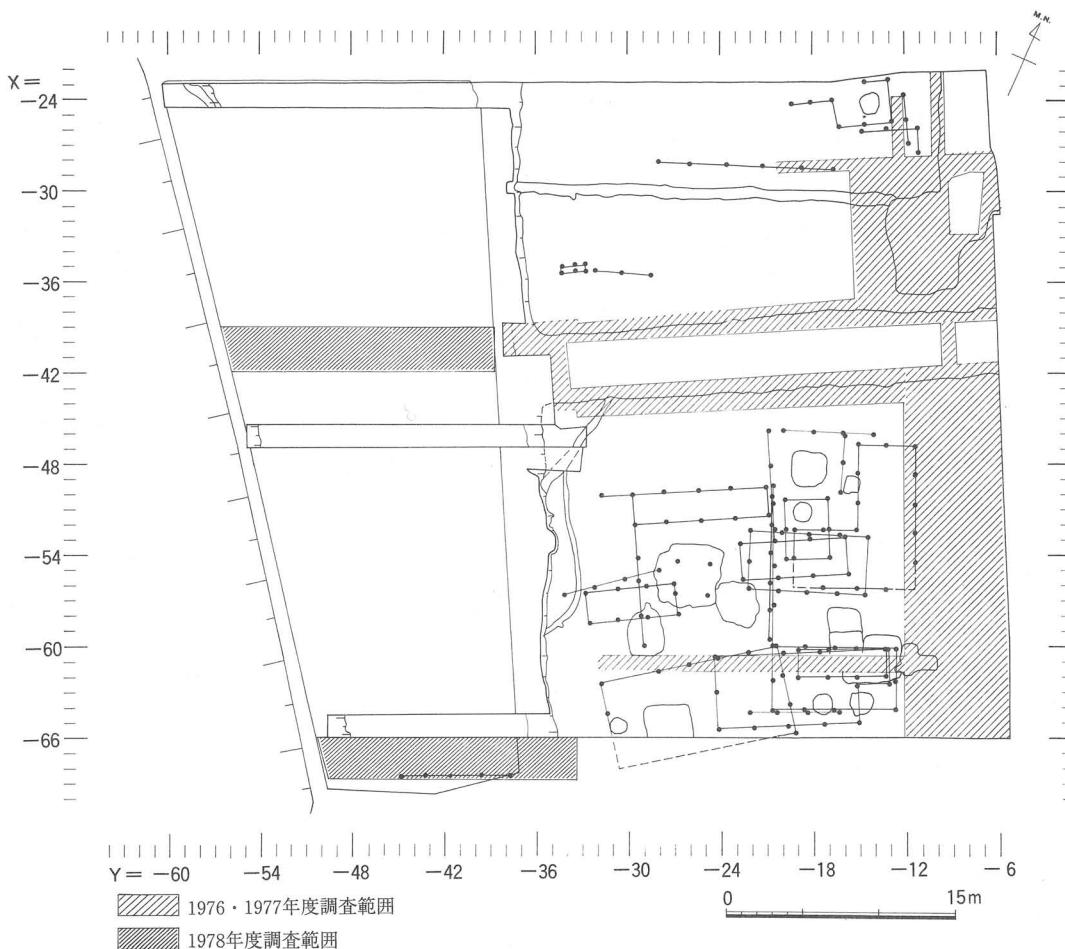
第16図 1997年度調査地区内の1976～1978年度調査範囲 縮尺 1/500

なお、調査地区の一部、西堀・南堀の埋土の一部は1976～1978年度調査時にすでに掘削しており、その範囲は第16図に示したとおりである。

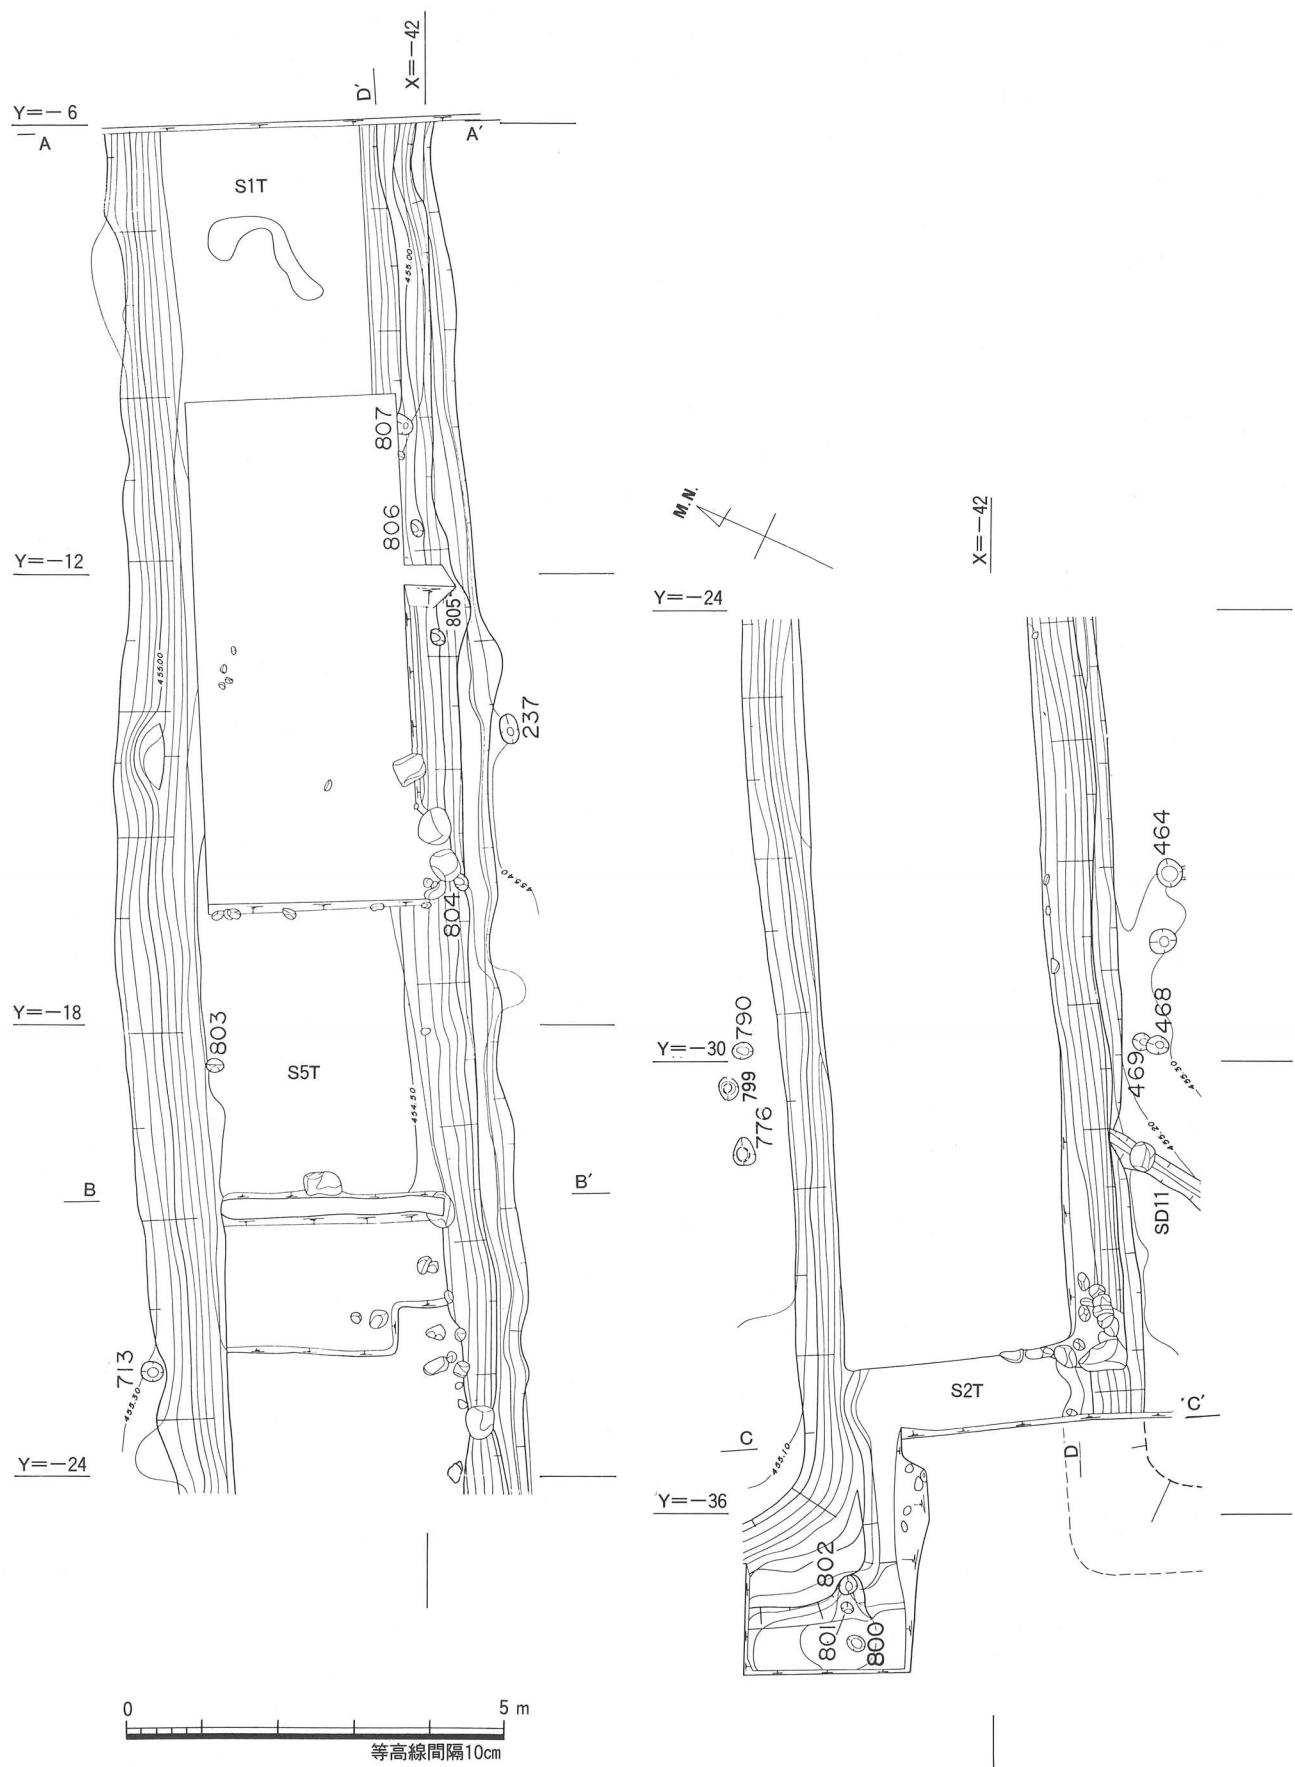
第21図 南堀平面図 縮尺 1 / 100

**南堀内の柱穴**（第21図）：S3T南堀南側斜面中位X座標-41.5付近、Y座標-12.0～-17.0にSP804～SP807がある。S3Tは1977年度調査において完掘しているため、これらの柱穴がどの層から掘り込んだものであるかは不明である。SP805・SP806・SP807はほぼ1.5m（約5尺）等間で並んでいる。S5T北側斜面立ち上がり部、X座標-39.2、Y座標-18.5では地山を掘り込むSP803を検出した。埋土は明褐色粘土であり、柱痕はない。南堀を渡るための木橋等の存在は想定できるところであり、これらが橋脚等を支える柱の柱穴である可能性もあるが、未調査部分にそれらの遺構がある可能性も残るため、断定は避け可能性を指摘するにとどめておく。

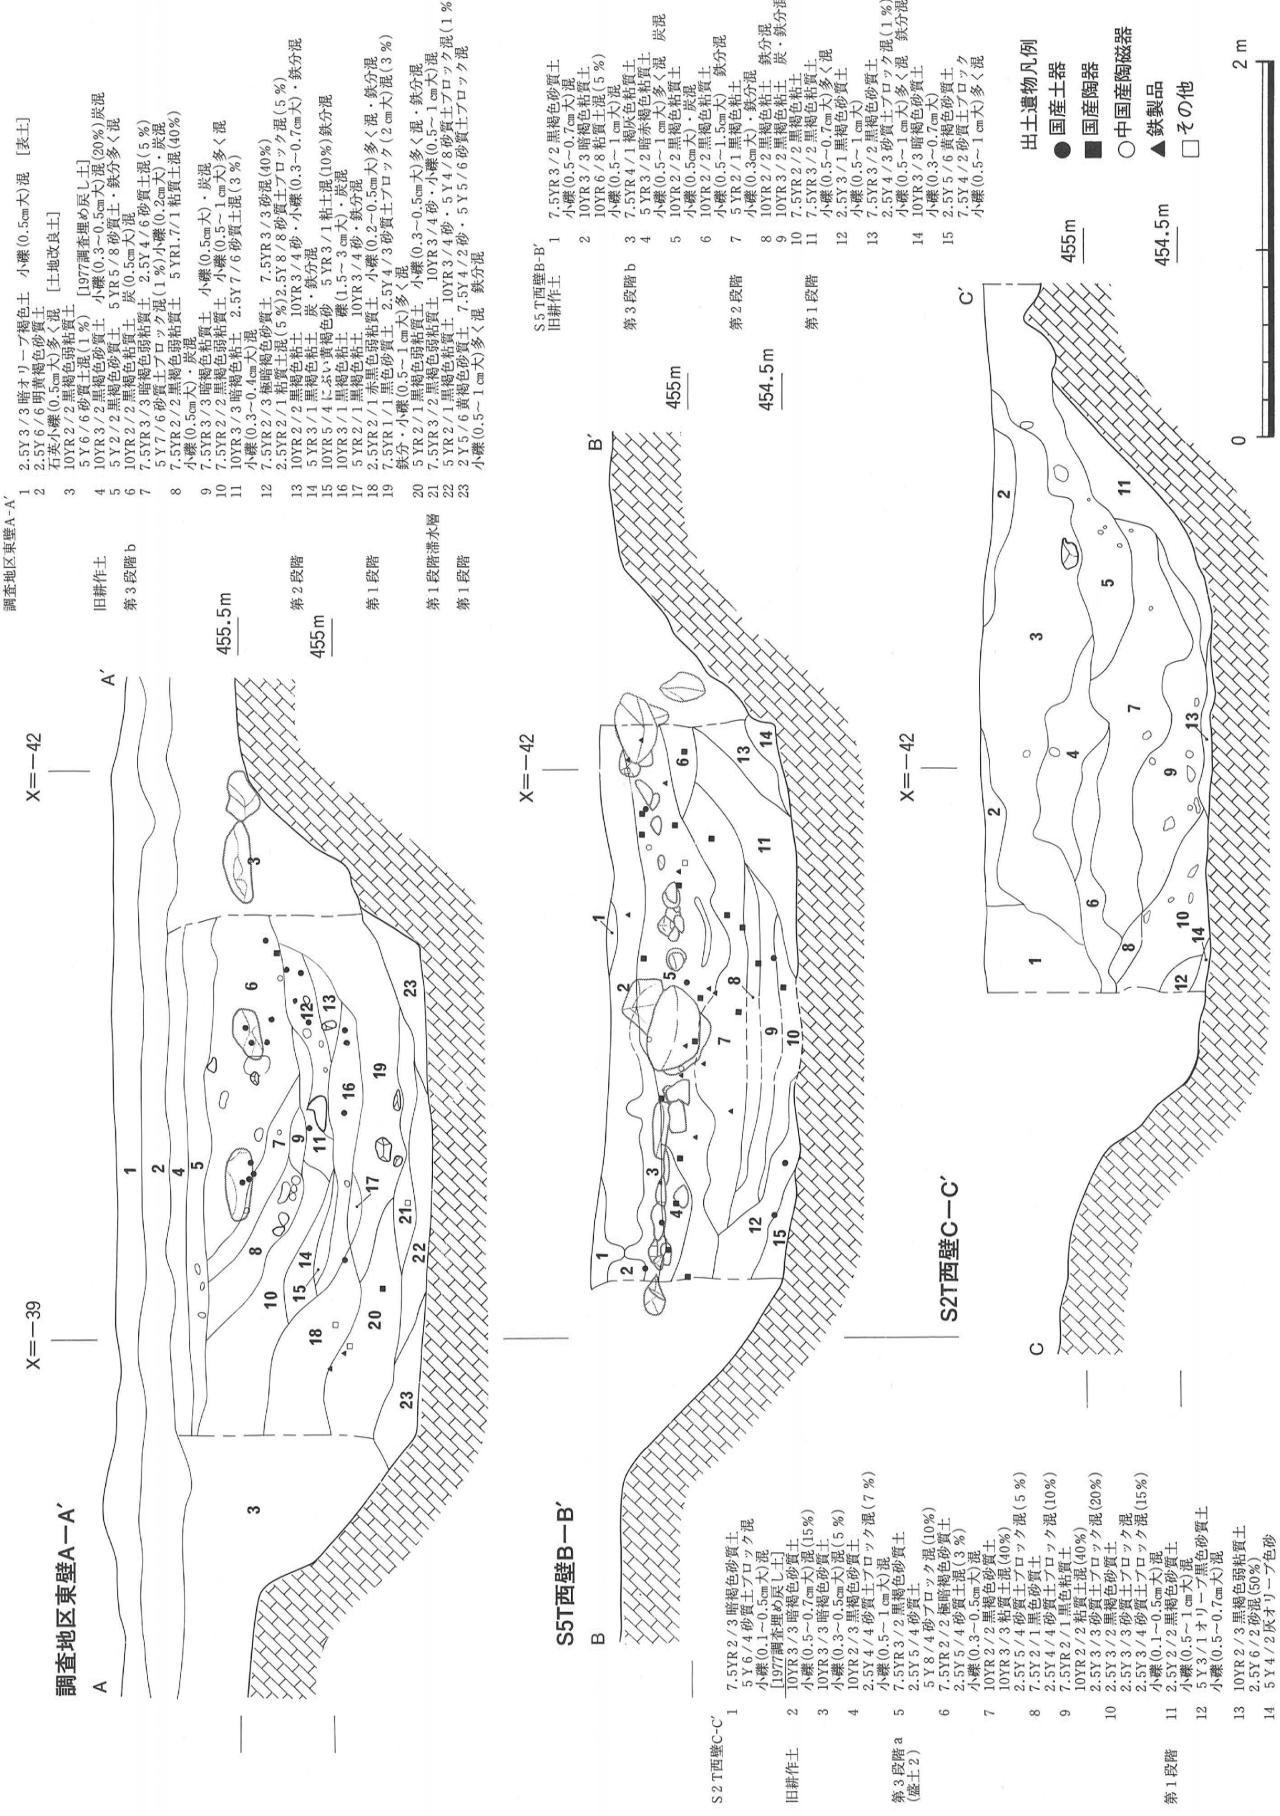
第22図 南堀土層断面図 縮尺1/40

**第2段階** (第22・23図の調査地区東壁第13~17層・S5T西壁第7~10層)：第1段階の自然堆積の後、2回目の掘り込みを行ない、その後、再び土砂が自然に堆積した段階である。調査地区東壁では、本段階掘り込みの堀底検出レベルは454.86mであり、第1段階地山堀底より約35cm上である。S2T東壁(図は掲載せず)・S5T西壁では、堀の中央部では地山に達するまで第1段階埋土を掘り込んでいく。第2段階埋土の上部検出幅・最大堆積厚は、調査地区東壁で1.95m・18cm、S5T西壁で2.45m・55cm、S2T東壁で2.00m・10cmである。掘り込み肩部を確認できないため、この段階の堀の上幅は明らかではない。

第2段階埋土は調査地区東壁第13～17層、S5T西壁第7～10層が対応する。黒褐色粘土層であり、ほぼ水平に堆積している。粘土層の所々に、水平に堆積する薄い砂層が観察でき、降雨等による一時的な流水や滯水があったと考えられる。最も新しい年代を示す遺物は下館跡II A期の最盛期のものと考えられる土師器皿T-6類（第41図の9）である。

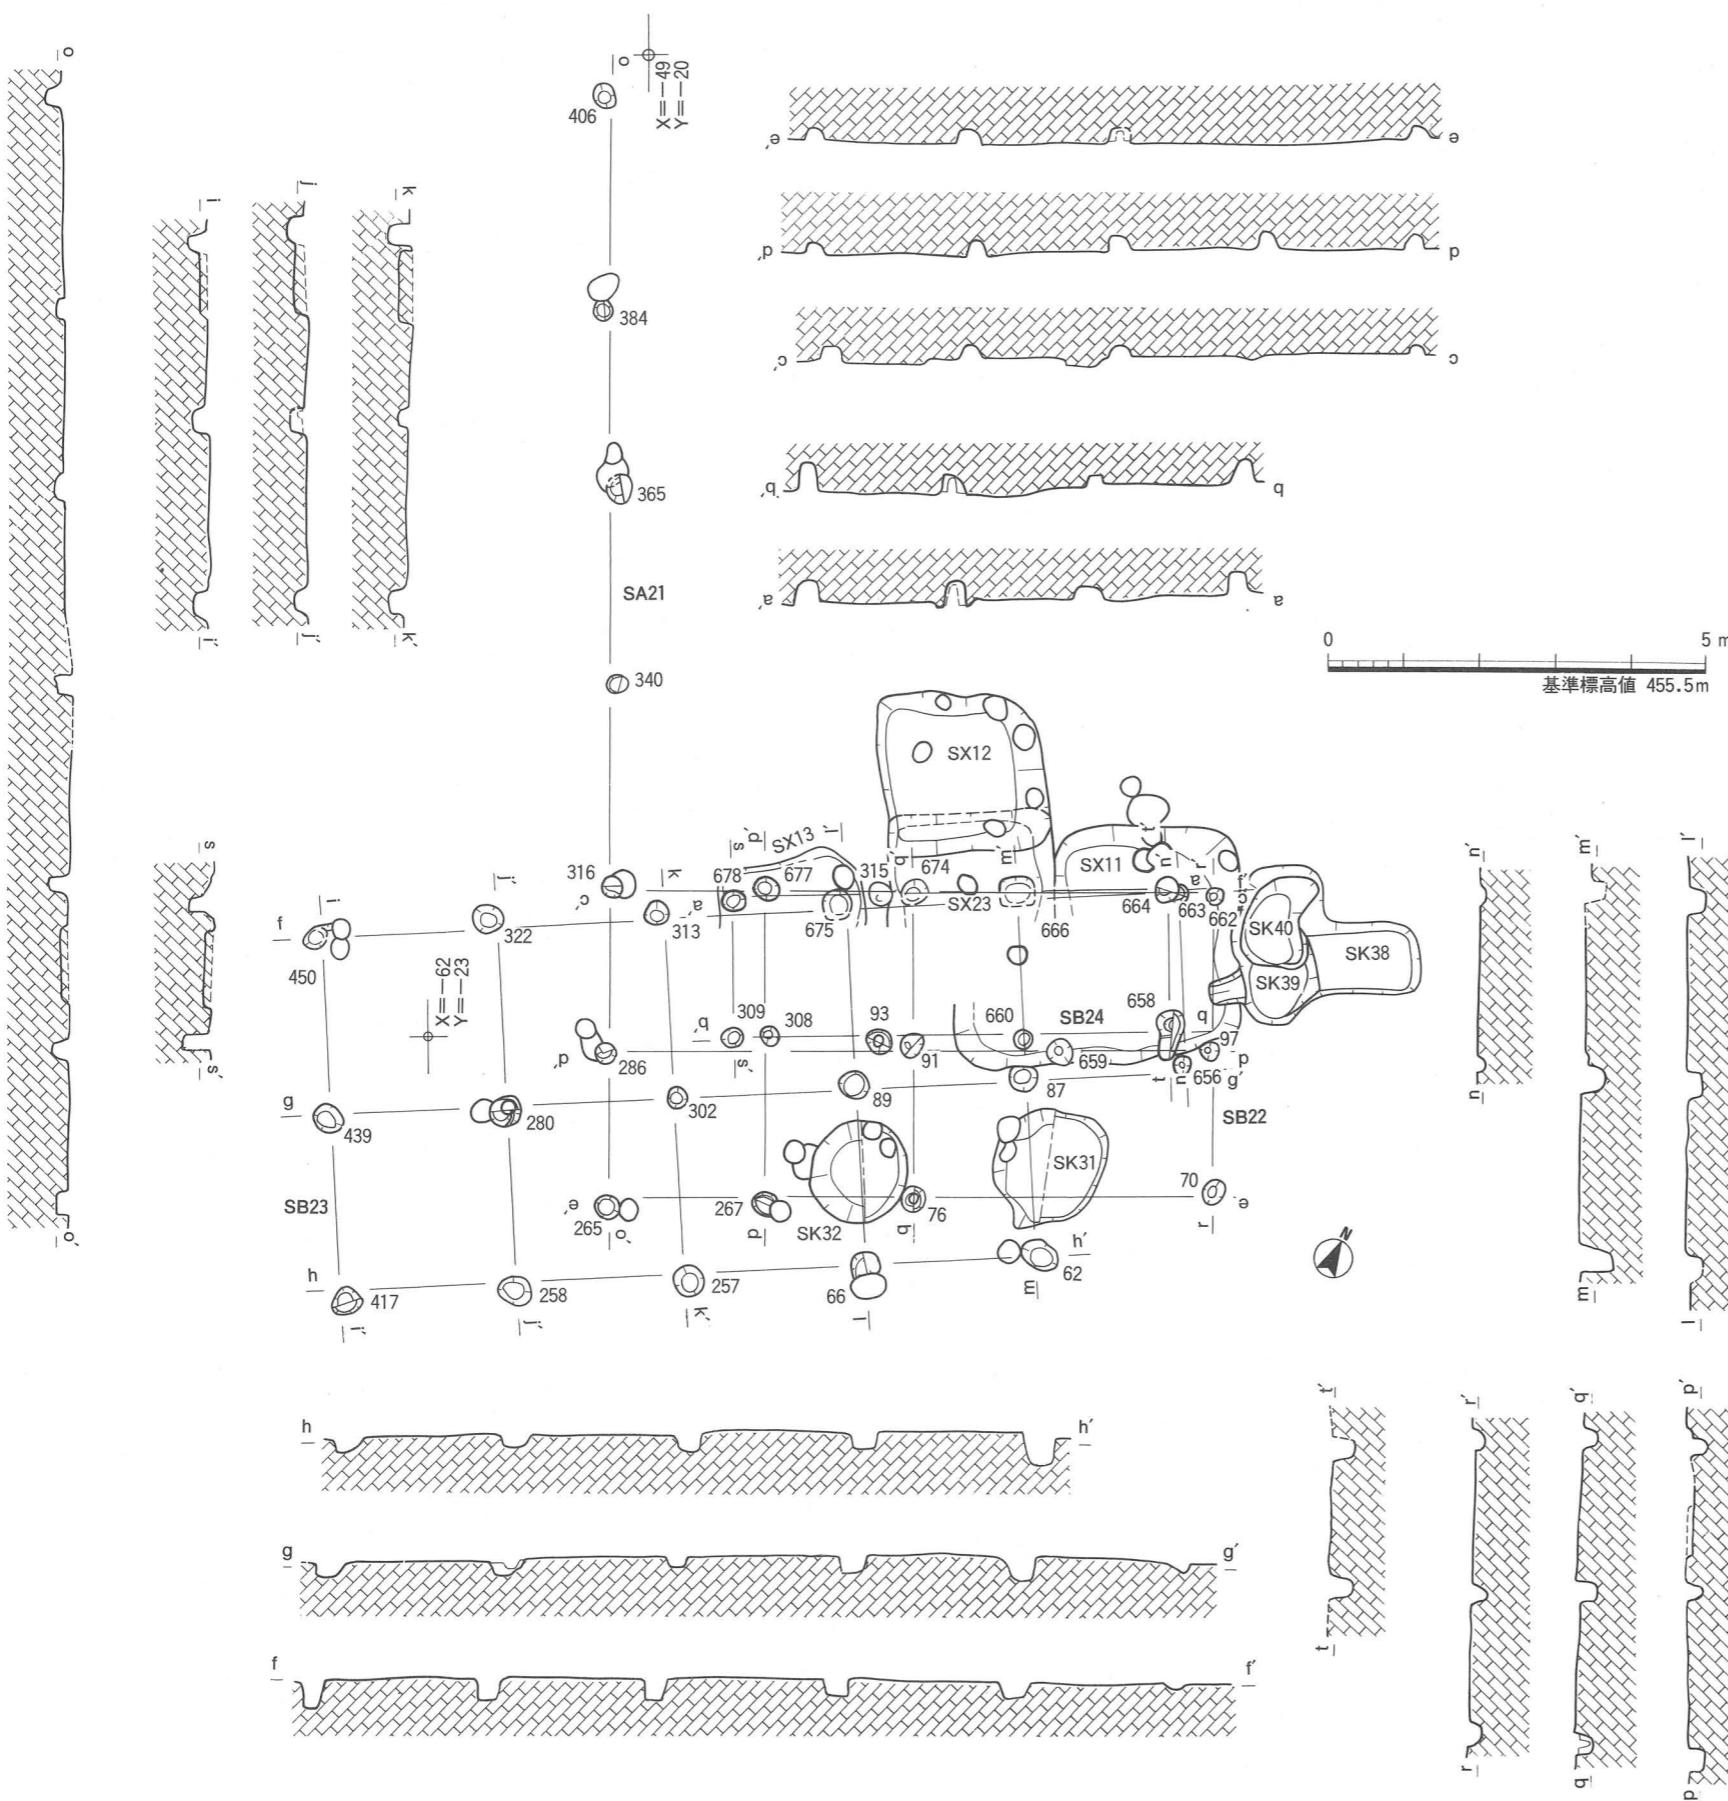
第26図 建物SB22・SB23・SB24・柵列SA21実測図 縮尺1/100

**SA21**（第26図）：区画4中央部、X座標−49.3～−60.2、Y座標−20.2～−20.8の範囲に位置する南北方向の柵列である。主軸方位はN−26.0°−Wを測り、座標に一致する。総長は4間、10.6m（35.0尺）である。柱間は約2.4m（7.9尺）～約2.9m（9.4尺）と不揃いであり、平均柱間は約2.7m（8.8尺）である。柱穴は全て円形であり、長径27～38cm、深さ12～28cmを測る。SB22に付属する柵列と考えられ、SB22北西角のSP316をSA21の南端とする。SA24・倒木痕SK49と重複し、SP384→SP383か

らSA21→SA24, SK49→SP340であることがわかる。SB27・SB28・SA22とも重複するが、直接切り合わない。遺物はS P 384から土師器皿と瓷器系陶器各1点が出土している（第42図の38）。

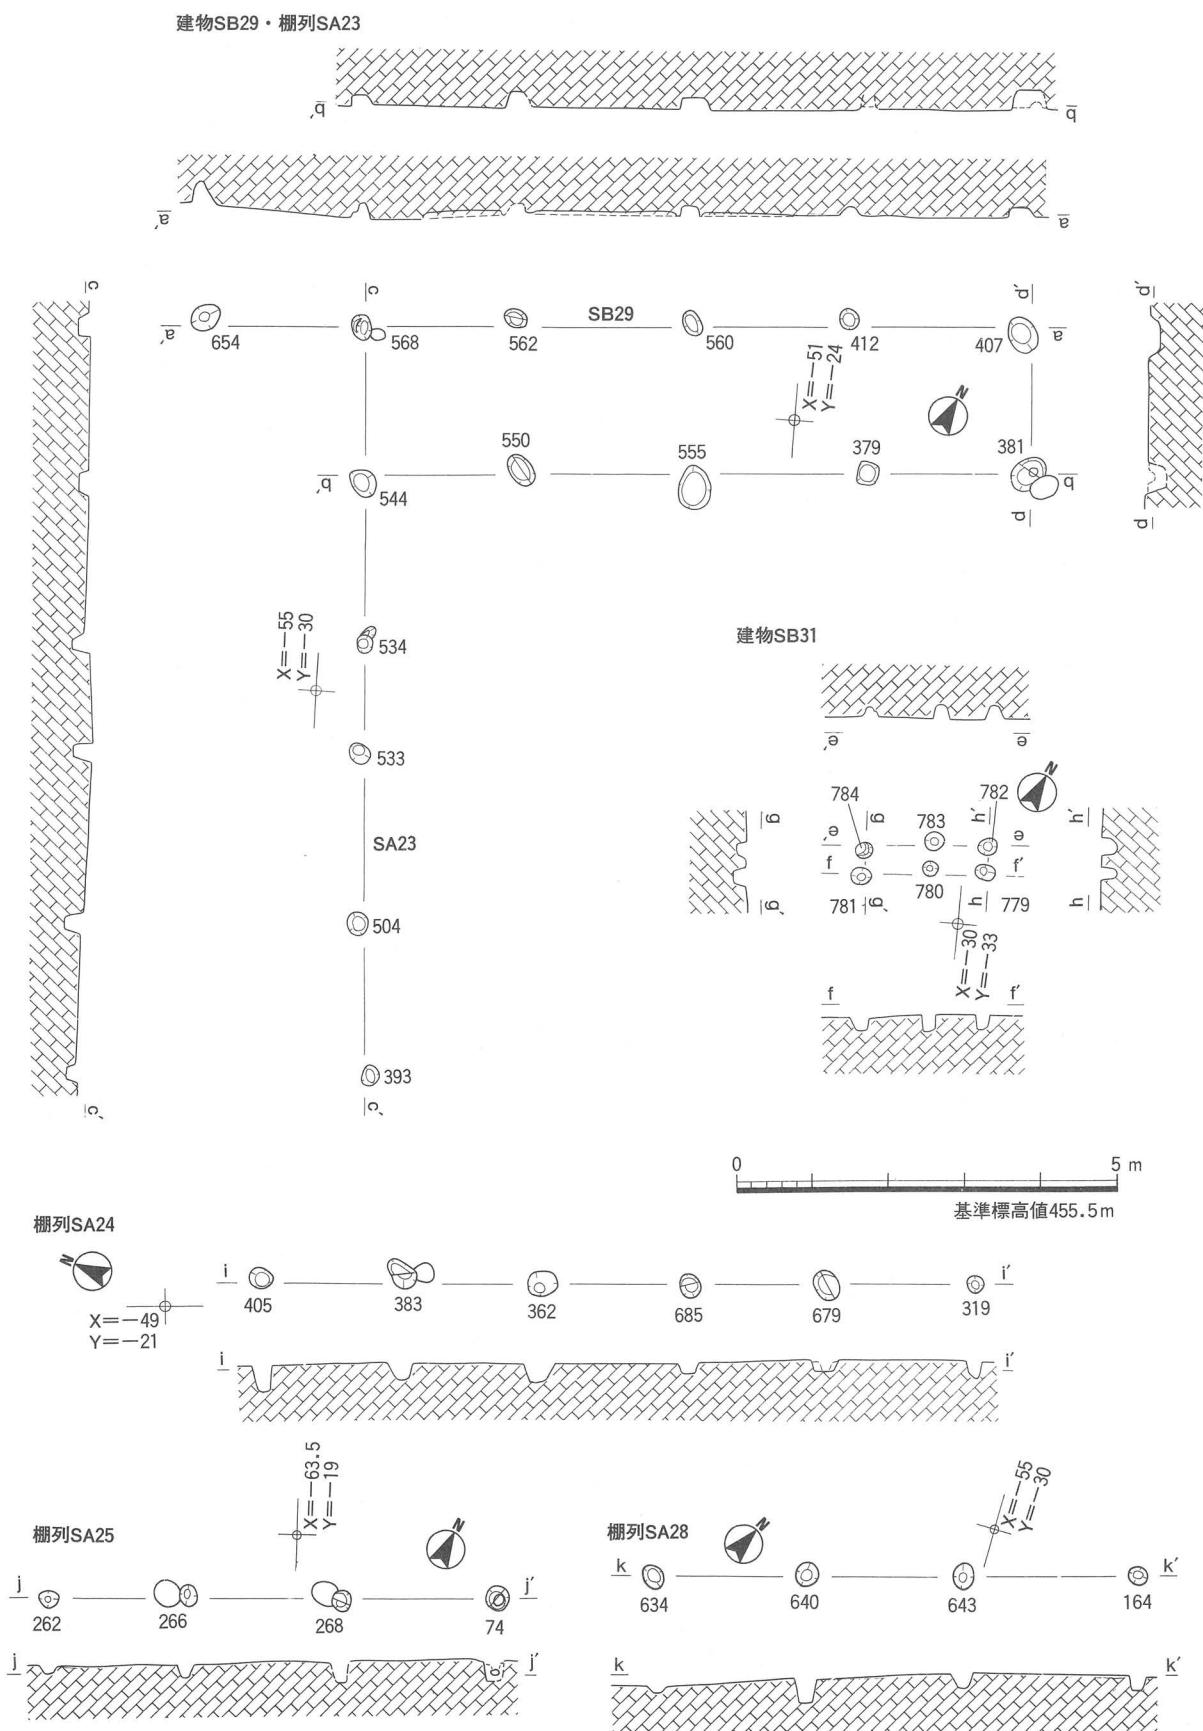
第29図 建物SB29・柵列SA23・建物SB31・柵列SA24・SA25・SA28実測図 縮尺1/100

**SB29**（第29図）：区画4北西部、X座標−50.0～−52.4、Y座標−20.8～−29.9の範囲に位置する。桁行4間、8.8m（29.0尺）、梁行1間、1.97m（6.5尺）の東西棟の側柱式建物である。主軸方位はN−60.0°−Eをはかる。SB29の梁行に軸線を揃えたSA23が、南側柱穴列の西から第1柱穴を共有して南側に伸びる。桁行柱間は約2.2m（7.3尺）前後である。柱穴は楕円形を中心に、長径26～59cm、深さ14～29cmを測る。SP381で径15cm、深さ8cmの柱痕跡を確認した。SA24と重複するが、直接切り合わない。遺物はSP412から中国陶器の肩衝き茶入れ1点（第42図の35）が出土し、盛土出土の一破片と接合しないものの同一個体と考えられる。

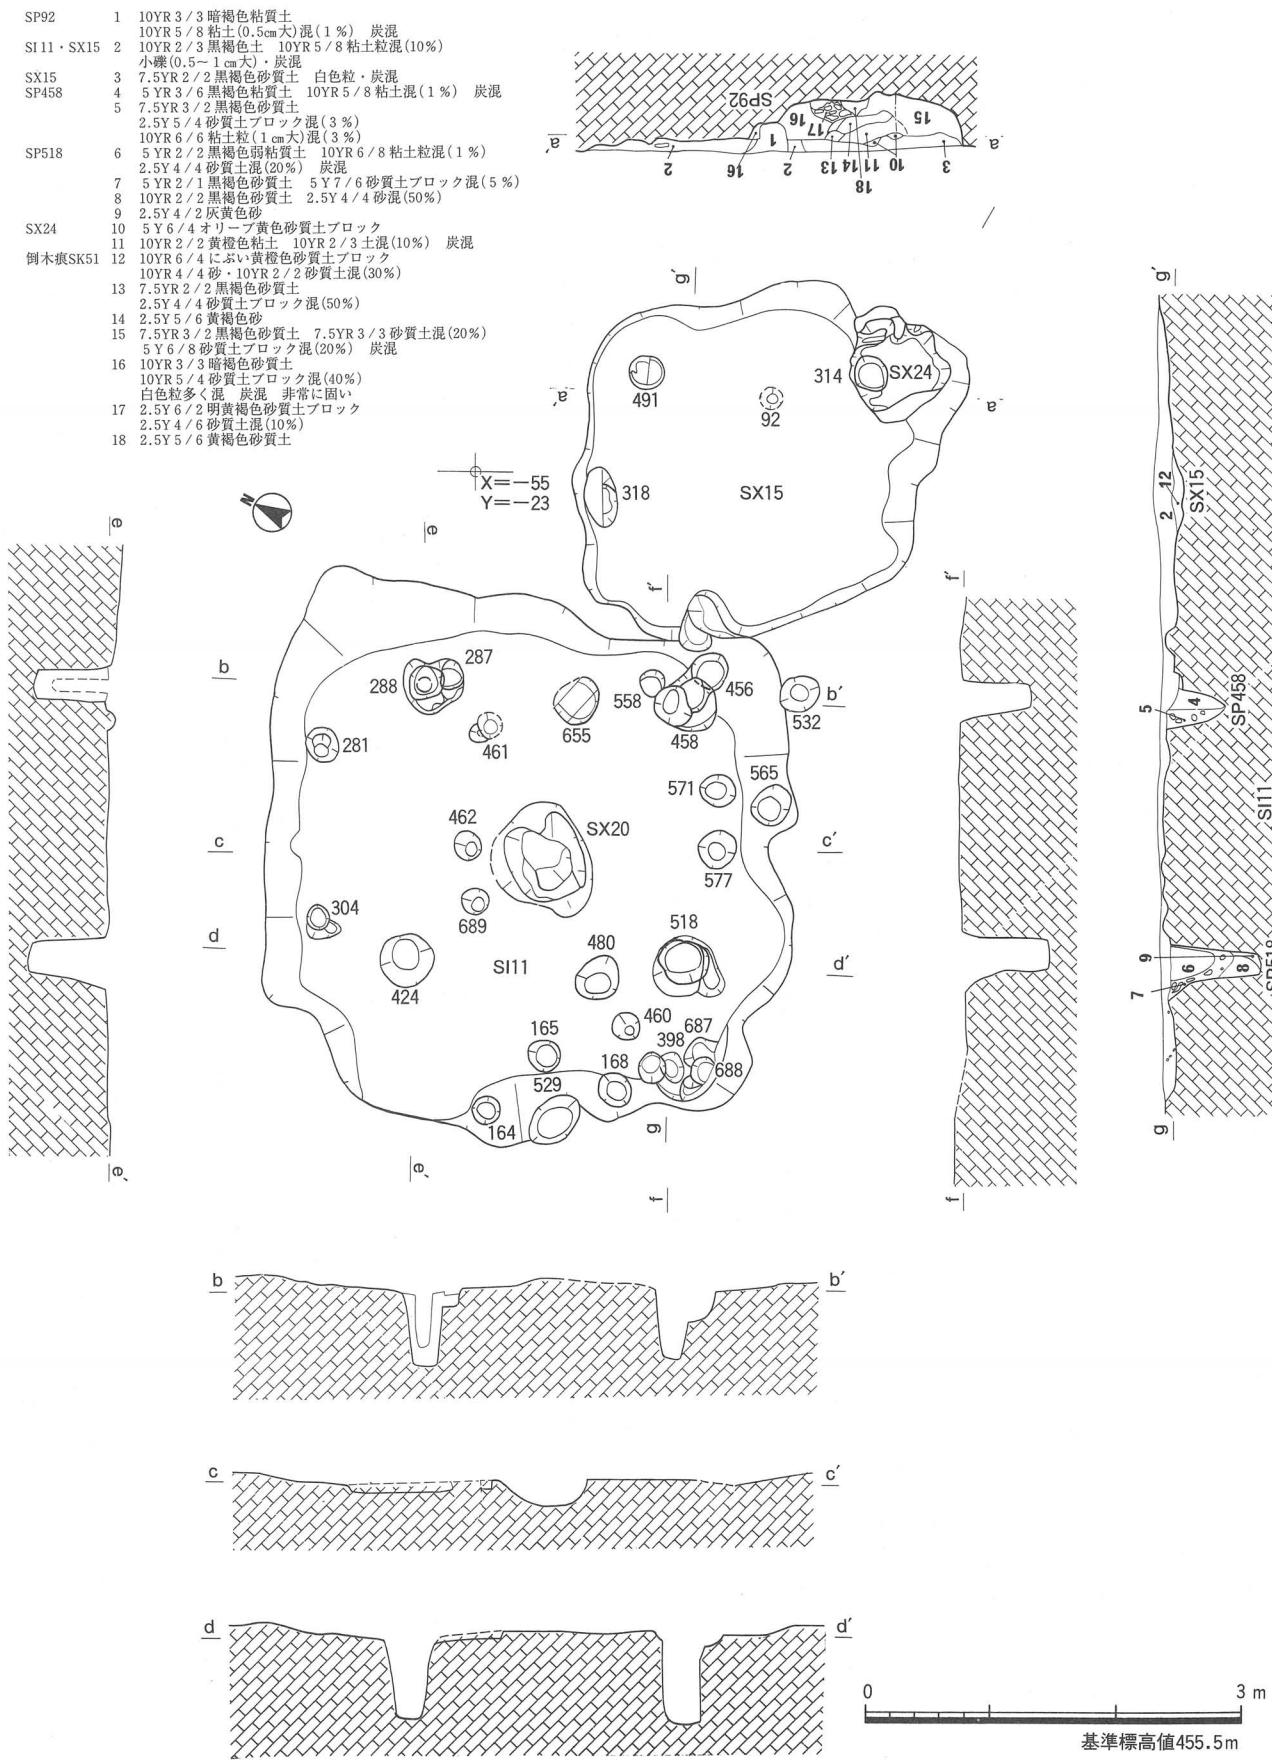
第31図 積穴住居SI11・土間状土坑SX15実測図 縮尺1/60

**SI11**（第31図）：区画4西部分、X座標-53.3~-57.5、Y座標-23.7~-28.4の範囲に位置する。平面規模は一辺約430cmの方形である。主軸方位はN-64.0°-Eであり、座標にはほぼ一致する。確認した深さは8cmであり、後世の耕地化による削平のため、上部を失っていると考えられる。床面は地山をほぼ平坦に掘り込み、そのまま使用していたようである。壁は床面から緩やかに立ち上がり、床面、また上場との境は不明瞭である。壁面に沿ってめぐる溝等は検出していない。上屋を支える主柱穴はSP288・SP424・SP458・SP518である。その平面形は円形と楕円形であり、長径33~50cm、深さ64~73cmと特に深く大型の柱穴である。SP288で柱痕跡を確認し、径12cm、深さ43cmである。SP424・

SP458・SP518では柱を抜いた跡と考えられる層が観察できる。床面の中央に炉跡SX20がある。その東側、SP655上面で竈跡と考えられる炭混じりの黄色粘土ブロックの広がりSX19を確認したが、原形は留めていない。SI11埋土は炭化物と橙色粘土粒を多く含む单層であり、人為的に短期間で埋め戻したと考えられる。土間状土坑SX15が東に接するが、削平によって上部を失っているため、平面・埋土の断面観察からはその境と新旧関係を明確にすることは出来なかった。

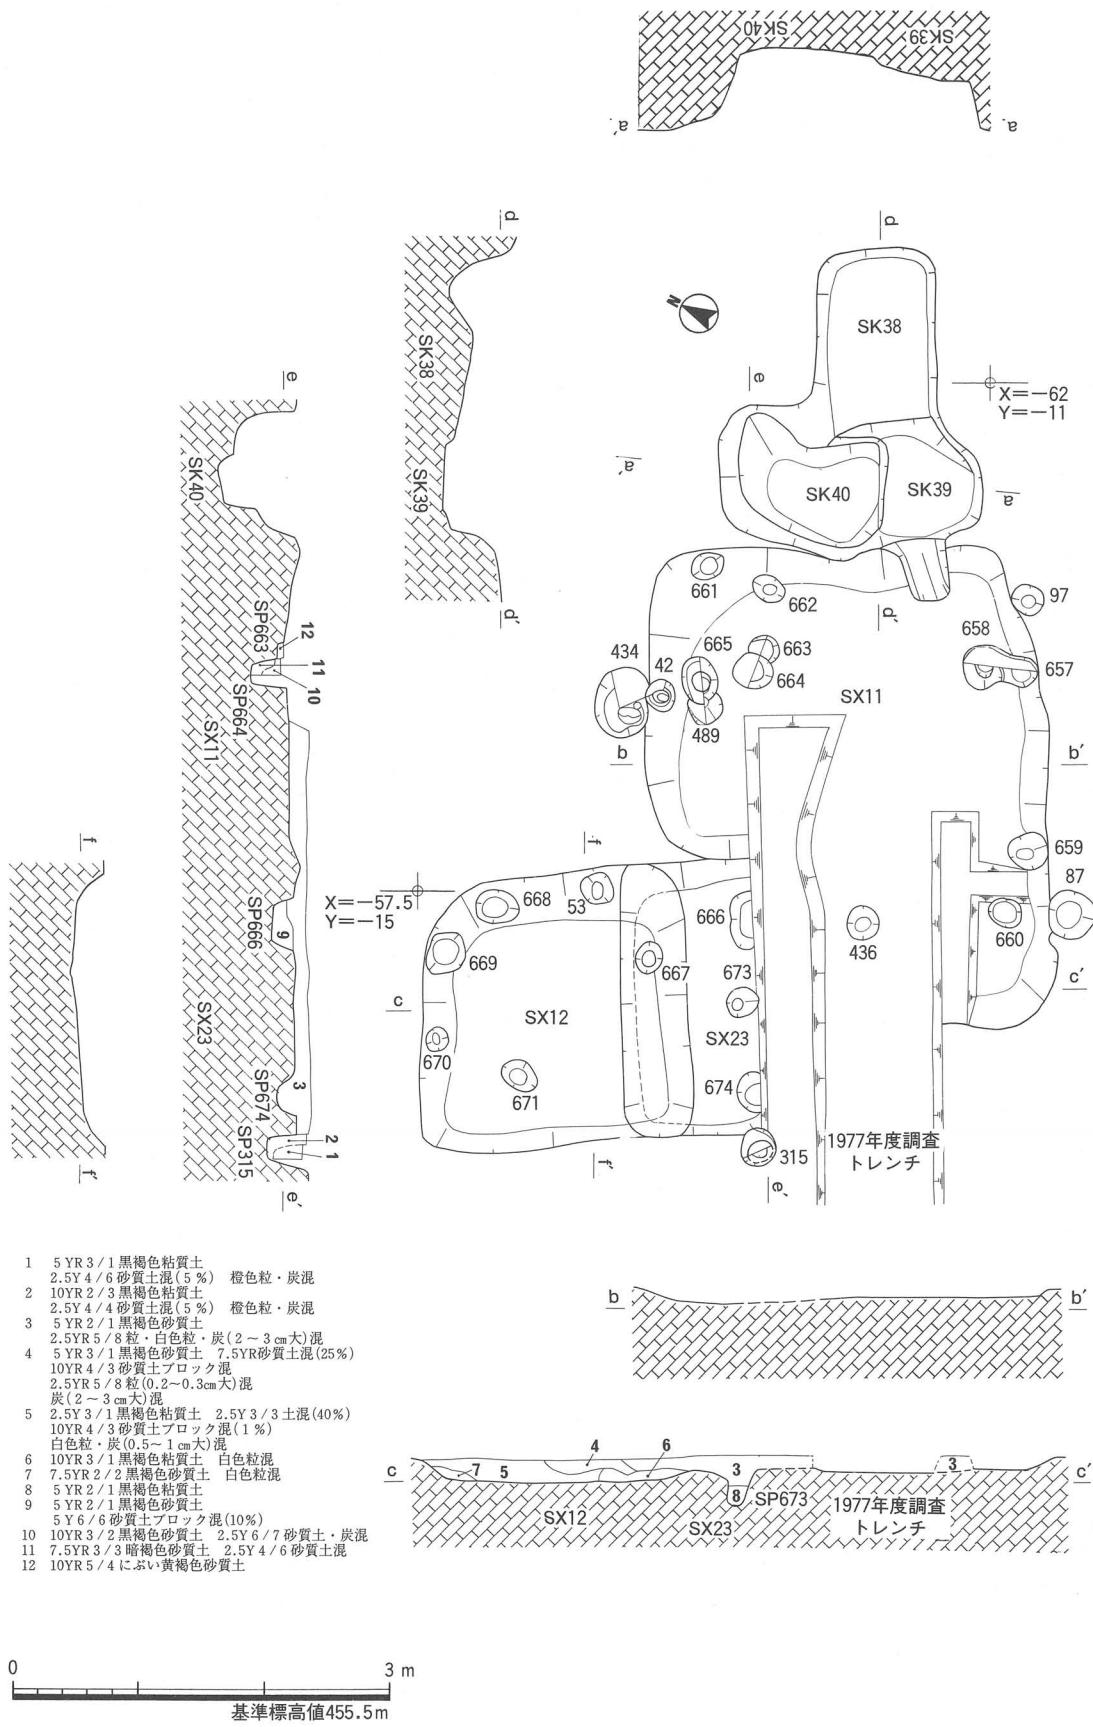
第32図 土間状土坑SX11・SX12・SX23・土坑SK38・SK39・SK40実測図 縮尺1/60

**SK38・SK39・SK40**（第32図）：区画4南東部、X座標-59.6~-62.0、Y座標-10.0~11.2の範囲に位置する。1977年度の調査で完掘しており、その切り合い関係は不明であるが、平面形が長方形、深さ50cm前後の3つの土坑が切り合っていたものと考えられる。SX11と接しており、掘立柱建物、土間状土坑と一体の施設であった可能性がある。

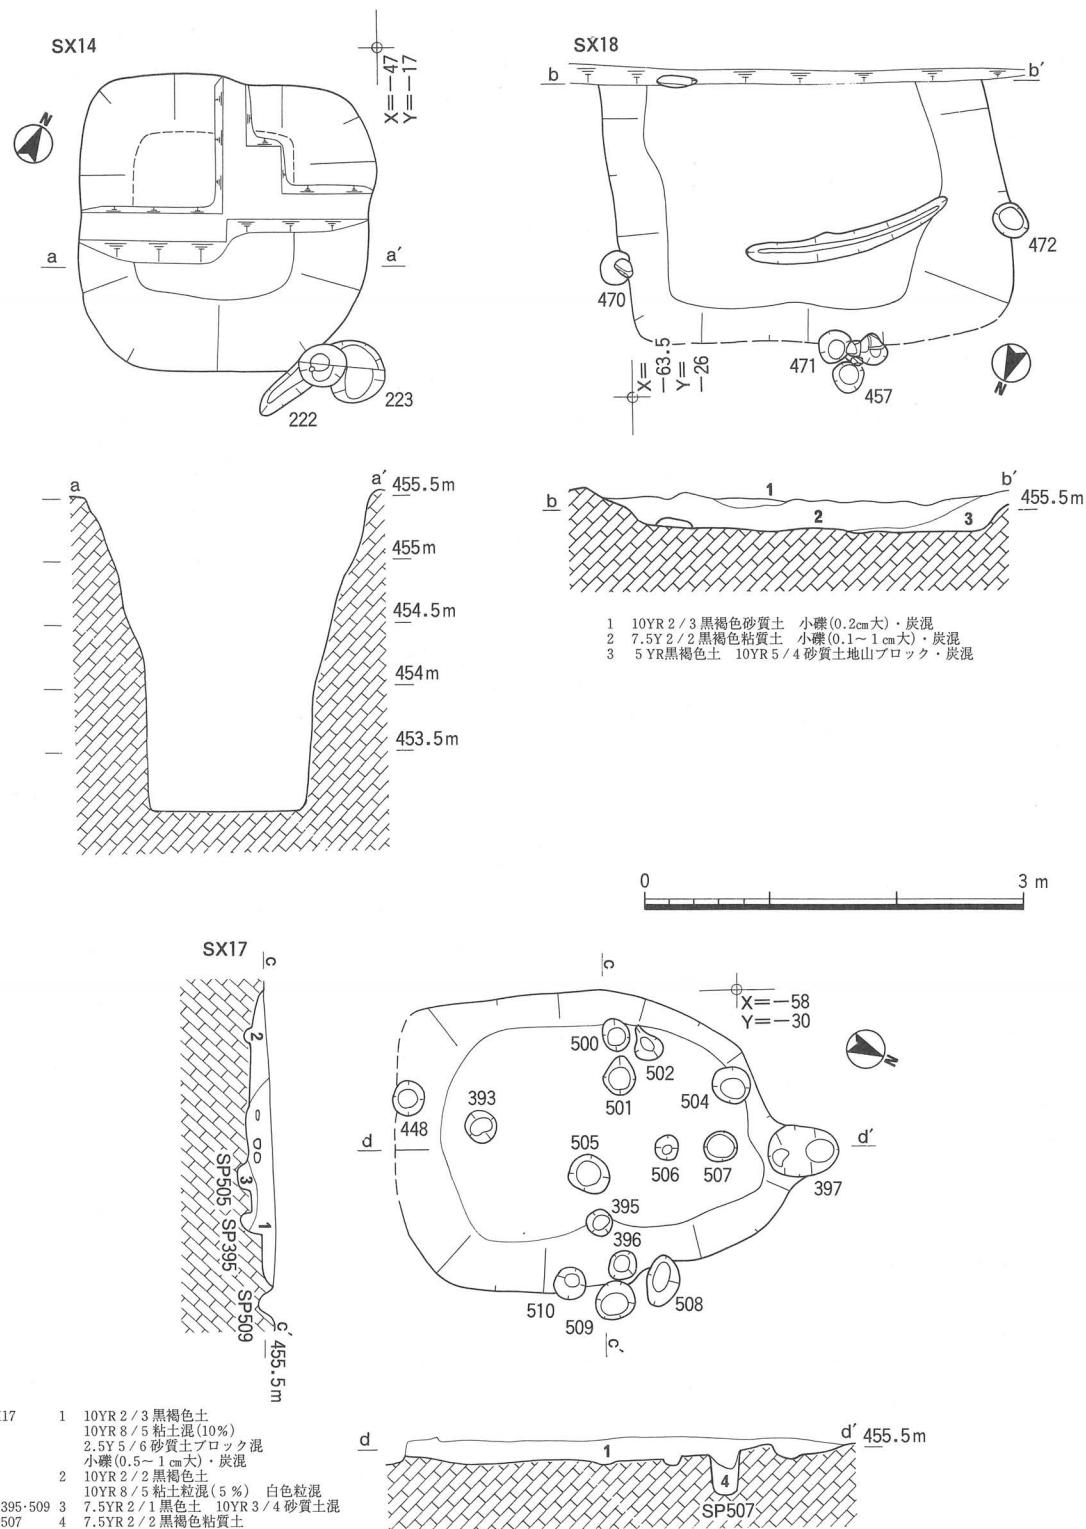
第33図 不明土坑SX14・土間状土坑SX17・SX18実測図 縮尺 1/60

**SX18**（第17・33図）：土間状土坑であり、区画4南西部、X座標-63.9～-66.0、Y座標-25.7～-29.0の範囲に位置する。調査区外の南に続いており、確認できる平面規模は長径315cmの方形である。確認できる深さは30cmである。X座標-61.2～-66.0、Y座標-25.7～-31.5の範囲は、地山

を約10~20cm掘り込んでおり、SX18は、先行する掘り込みの埋土を地山まで掘り込んで床面としている。床面は平坦であり、壁は緩やかに立ち上がる。床面に深さ約2cmの浅い2本の溝がある。南側の溝（第17図）は、断面観察から先行する掘り込みに伴うものであることがわかったが、北側のものは、どちらに伴うものか不明である。埋土は炭化物を含み、2層に分かれるが、人為的に短期間で埋めたものと考えられる。SP143（SB21柱穴）・SP471・SP472を壊し、SP470に壊される。

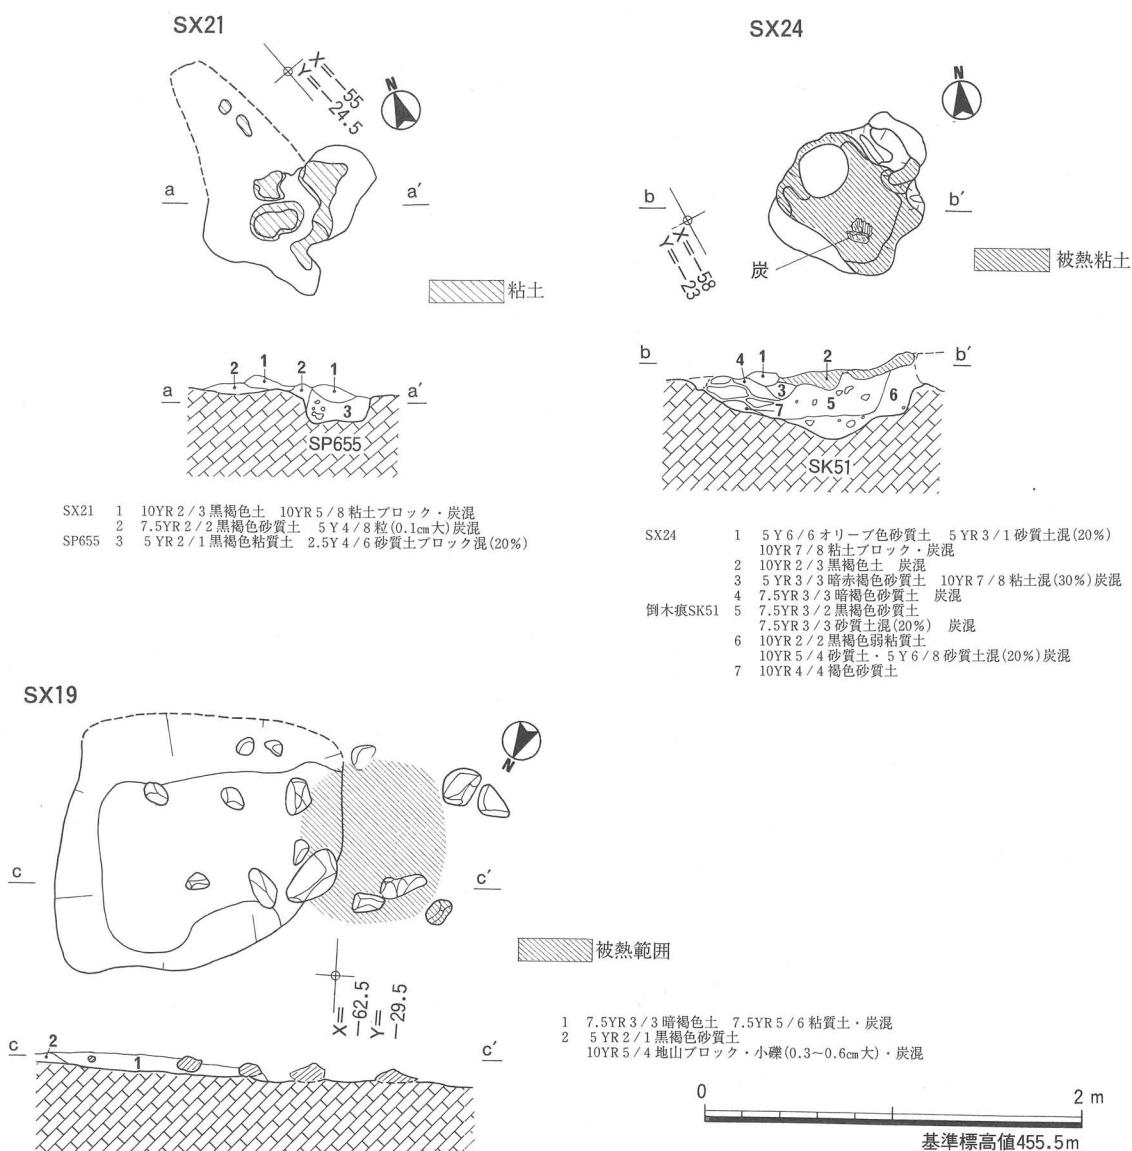
第36図 篠跡SX21・炉跡SX19・SX24実測図 縮尺1/40

**SX21**（第36図）：SI11東部、X座標－55.5、Y座標－28.8に位置する、黄色粘土ブロックと炭化物を大量に含む黒褐色土の広がりである。南北120cm、東西95cmの不整形の範囲で確認した。SI11内に設けられた竈を構築する粘土ブロックと考えるが、後世の削平等により、原形は全く留めていない。地山の掘り込みも検出していない。SP655を壊す。遺物の出土はない。

炉を構成する礫の石材の多くは船津花崗岩である。赤褐色に変色している部分も見られるが、風化によるものと考えられ、被熱による変色の可能性は少ない。一方、炉内に入れられた円礫はいずれも被熱しており、亀裂が入ったものや、一部黒く変色したものもある。埋土に灰層や炭化物の層がないことから、これらの円礫を炉内で焼いたとは考えにくい。また炉底・炉壁を構成する礫に被熱の痕跡が認められず、円礫を入れる以前にこの炉内で火を使用した可能性も少ない。この石組み炉は、他所で焼いた円礫の熱を利用する保温装置のような施設であり、そのような保温施設を必用とする何らかの作業を行なっていたものと推測する。遺物の出土はない。この炉跡の20cm西に長径28cmの平面隅丸三角形の礫を検出した。SX24にともなうものと考えるが、性格は不明である。なお、SB30はSX24に伴う覆い屋と考えられる。

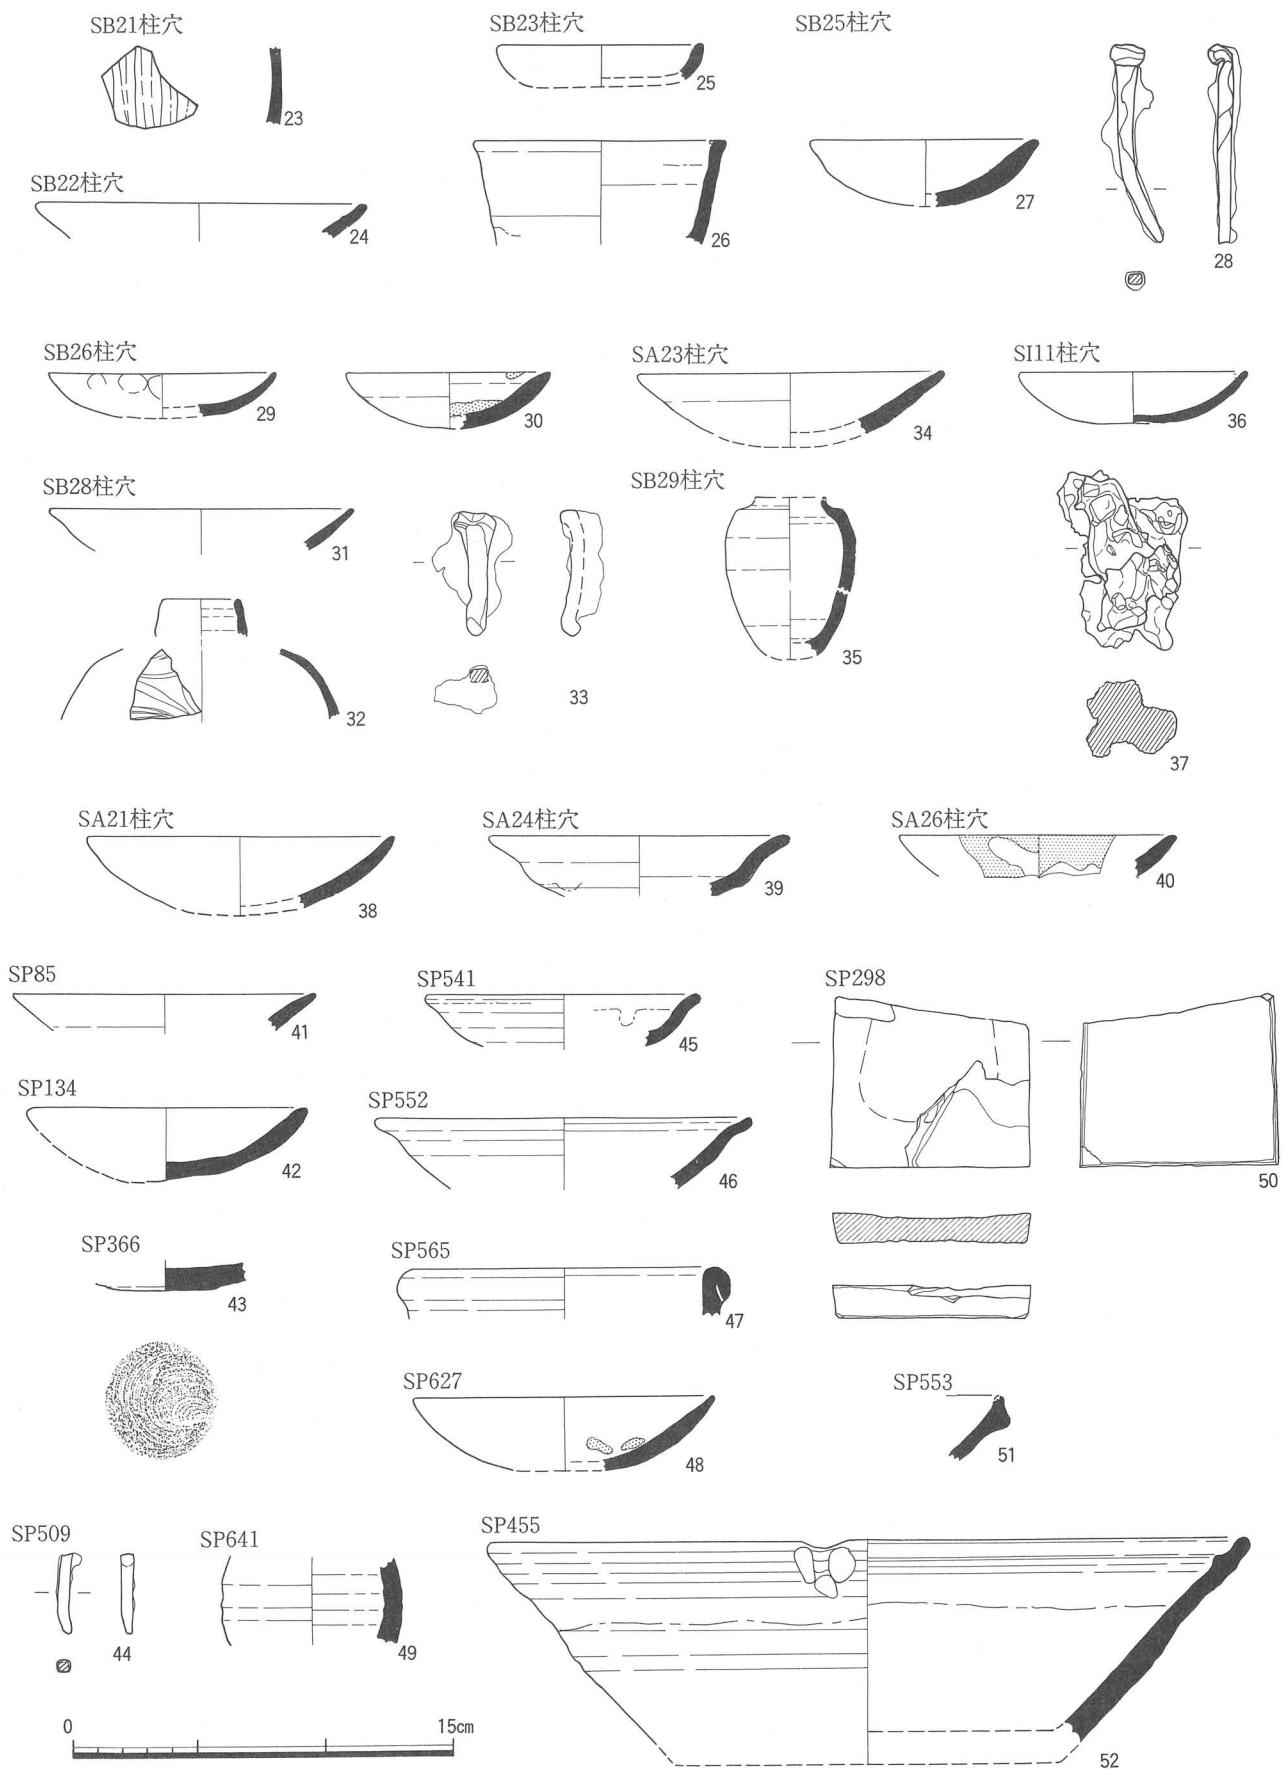
第42図 建物・柵列柱穴出土遺物実測図 縮尺 1/3

**SB21出土品**（第42図の23）：23は青磁碗の体部破片である。体部外面に、細い鎬蓮弁文を施す。内外面に暗緑灰色のガラス質釉を施す。細かい気泡を含み、内面には大きな貫入が入る。胎土は少量の黒粒と気泡を含み、密である。色調は灰白色を呈する。龍泉窯系碗B0類に属し、14世紀後半のものである。

32は青白磁の水注である。体部外面に文様を施すが、小破片のためその絵柄は不明である。口頸部内面から体部外面に明緑灰色のガラス釉を施す。細かい気泡を含みやや白濁している。二次被熱により表面に気泡ができている。胎土は黒粒と細かい気泡を含み、密である。色調は灰白色を呈する。口縁部はSP350（SB27柱穴）から、体部破片はSP359（SB28柱穴）から出土し、接合はしないが、同一個体である。

**SB29出土品**（第42図の35）：35は中国陶器の肩衝き茶入れである。口縁端部を欠損している。口縁部内面から体部外面に鉄釉を施すが体部内面、外面底部付近は露胎である。釉は黒色を呈するが、二次被熱を受けて表面に気泡ができる、光沢を失っている。胎土は黒粒を多く含み、密である。よく焼き締まり、磁器質を呈する。色調は灰白色を呈する。14～15世紀のものである。口縁部はSP412（SB29柱穴）から、体部は盛土直上から出土しており、接合しないが同一個体と考えられる。

**SP641出土品**（第42図の49）：49は瀬戸美濃の花瓶の体部破片である。外面に灰釉を施すが、二次被熱により表面に細かい気泡がみられ、黄色を呈する。胎土は気泡を含み、密である。色調は灰白色を呈する。古瀬戸後Ⅰ～Ⅱ期に属し、14世紀後半から15世紀初頭のものである。

**SP298出土品**（第42図の50）：50は硯である。底面・側面を磨いて平滑にしており、底面の残存部三辺の角部には面取りを施している。上面の陸部分中央部は使用による磨耗によって窪んでいる。2
