神岡町埋蔵文化財調査報告第5集  
江馬氏城館跡調査報告書 第5集

岐阜県吉城郡神岡町  
EMA CASTLE SITE  
**江 馬 氏 城 館 跡 IV**  
- 下館跡南堀延長部周辺の調査 -

神岡町教育委員会

1998年3月

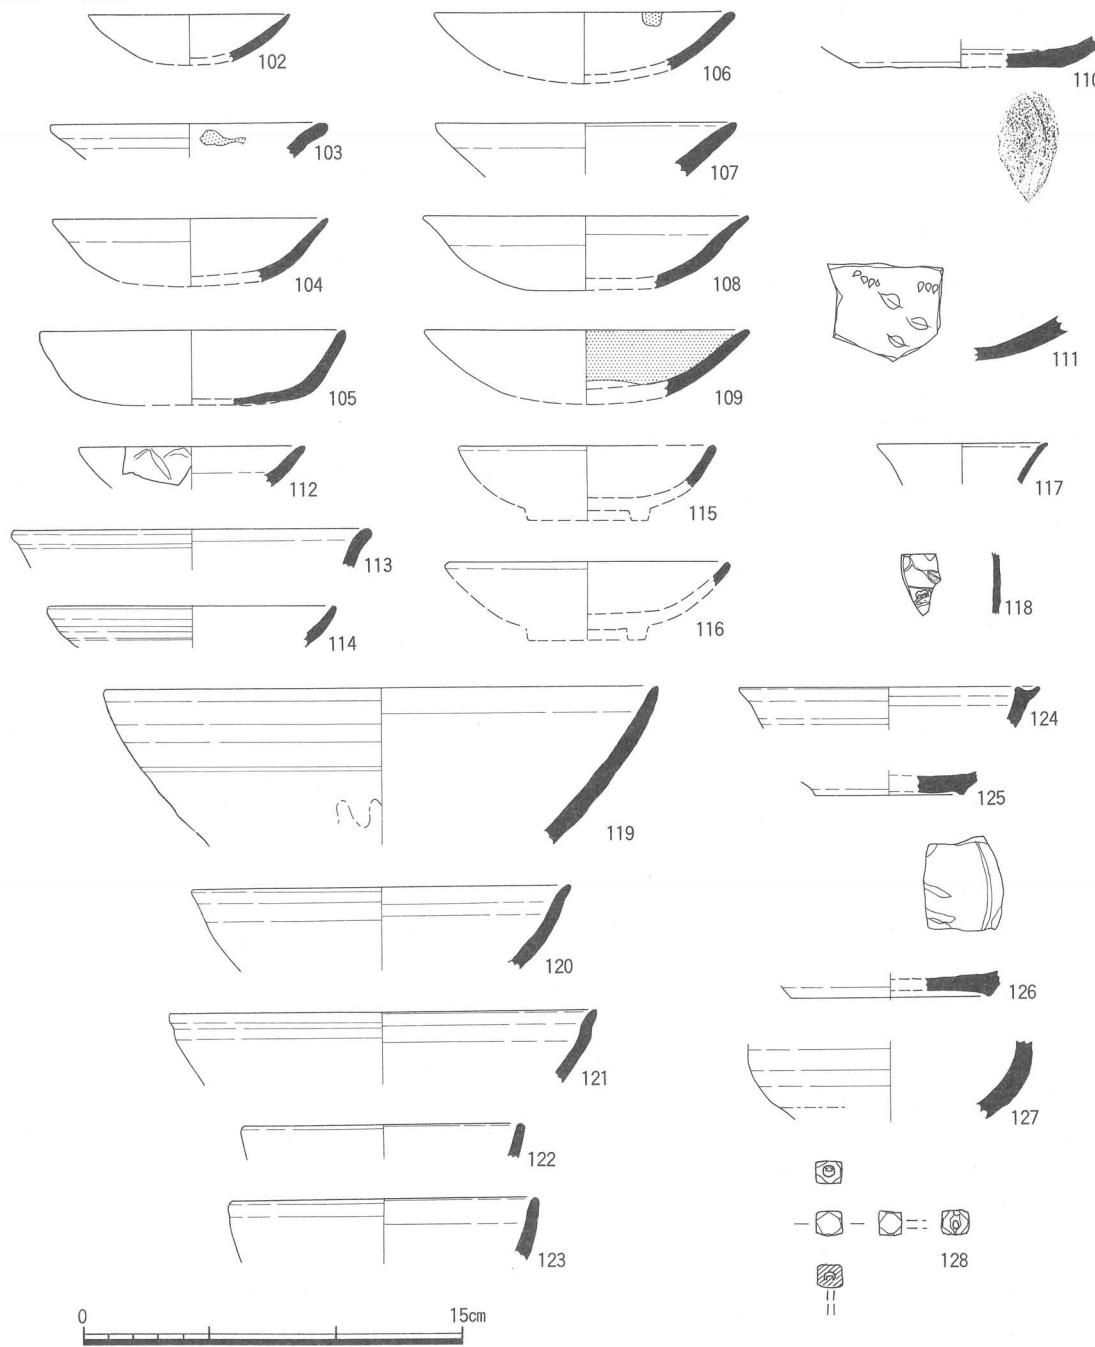
第45図 盛土1・盛土2出土遺物実測図 縮尺1/3

**盛土1・盛土2出土品(第45図の102~128)** : 102~111は土師器皿である。102・105はT-6類, 103・108はT-8類, 104・107はT-2類, 106・109・111はT-6類かT-7類, 110はR-5類に属する。102・105・106・110は胎土に砂粒を含み, 密である。103・107は胎土に砂粒と気泡を含み, 密である。103・109は内面に煤が付着し, 灯明皿として使用したと考えられる。111は体部破片であるが内面に墨書きが残る。木の葉が3枚描かれているようであるが, 全体の意匠は不明である。

114~118は白磁である。114~116は皿である。114は気泡を含む青みがかった透明釉を施し, 貫入が入る。胎土は密であり, 色調は青白色を呈する。白磁17類に属し, 15世紀代のものである。115は気泡を含んだ透明釉を施す。釉には細かい貫入が入る。胎土は気泡と少量の黒粒を含み, 色調は灰白色を呈する。116は気泡を含むガラス質透明釉を施す。釉には細かい貫入が入る。115・116は白磁16類に属し, 15世紀前半のものである。117は杯であり, 口縁部は外反する。やや白濁した灰白色釉を施す。胎土は黒粒を少量含み, 色調は白色を呈する。白磁23類に属し, 16世紀代のものである。118は碗の体部破片である。器壁は薄い。内面に型押しにより草花文を施す。ガラス質の透明釉を施す。胎土は密であり, 色調は白色を呈する。白磁9類に属し, 14世紀前半のものである。

119~126は瀬戸美濃である。119~121は平碗である。いずれも灰釉を施し, 119は浅黄色, 120はオリーブ黄色を呈する。121は窯焼けのため, 釉が流れた部分が白色を呈し, 残った灰釉はオリーブ黄色を呈する。119は口唇部が内湾しながら直線的に伸び, 外面体部の中程に一条の沈線がめぐる。古瀬戸中IV期に属し, 14世紀中頃のものである。盛土1と盛土2から出土した1点づつが, 接合しないものの, 同一個体と考えられる。120は口唇部が僅かにくびれて外反する。胎土は気泡を含み。やや粗い。古瀬戸後II期に属し15世紀初頭のものである。121の口唇部は強く屈曲してくびれ, 立ち上がり気味である。胎土は気泡を多く含み, やや粗い。古瀬戸後IV期(吉)に属し, 15世紀中頃のものである。盛土1内の別地点で出土した2点が接合した。122・123は丸碗である。ともに浅黄色の灰釉を施す。胎土は気泡を多く含み, やや粗い。大窯第1段階に属し, 16世紀初頭のものである。124は鉢皿である。口縁内面に小突起が形成される。オリーブ黄色の灰釉を施す。古瀬戸後IV期(新)に属し, 15世紀後半のものである。125は丸皿の底部破片である。内外面に灰釉を施す。内面の釉は二次被熱により表面に細かい気泡ができ淡黄色を呈し, 外面は光沢が失われ黄白色を呈する。胎土は気泡を多く含み, やや粗い。大窯第2段階に属し, 16世紀前半のものである。126は鉄絵皿である。高台壘付き付近まで灰白色の長石釉を施す。内面底部に鉄絵を描き, 長石釉を施す。胎土は細かい気泡を多く含み, 密である。登窯第2小期に属し, 17世紀前半のものである。127は肥前系陶器の体部破片である。内面と外面下部までオリーブ灰色の灰釉を施す。胎土は白色粒を多く含み, やや粗い。色調は灰色を呈する。肥前陶器I期に属し, 16世紀後葉のものである。

128は銅製の建築金具である。約1.0cm四方の直方体であり, 角部は面取りしている。中央に直径0.4cmほどの穴が貫通している。この穴に直交するように, 金具を固定するための太さ0.2cmほどの軸棒が穴の中ほどまで伸びている。軸棒の外側に伸びる部分は失っている。

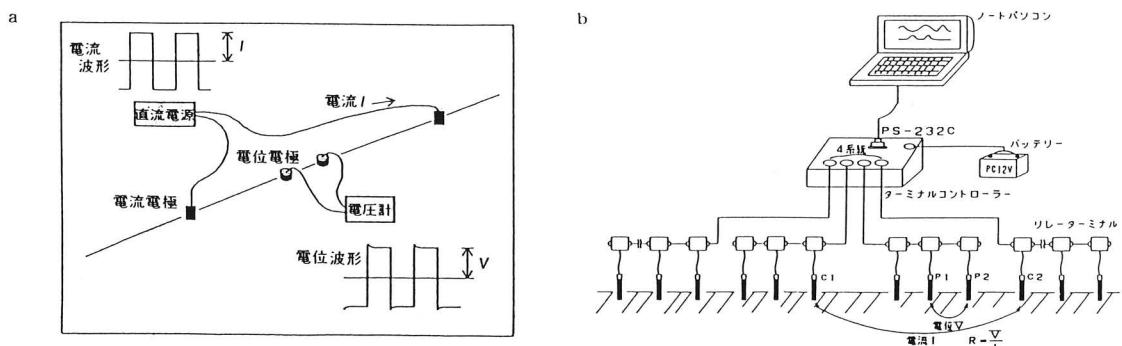
第53図 通常の電気探査(a)と高密度電気探査(b)の電極設置

第53図 a の通常の電気探査では、4本の電極を地面に設置し、電極間隔を順次変えて探査深度を変化させる。この方法で得られる地下の電気比抵抗は1点の垂直データとなる。これに対して高密度電気探査では、第53図 b の様に数十～百本を越える電極をあらかじめ設置する。パソコンとターミナルコントローラにより電流電極と電位電極の切り替えと電極間隔の拡張を自動制御で行い、連続的にデータを収集する。データはすぐに解析されて現地で比抵抗の断面分布を見ることが出来る。鉛直の電極配置により、地盤の3次元構造も推定可能である。

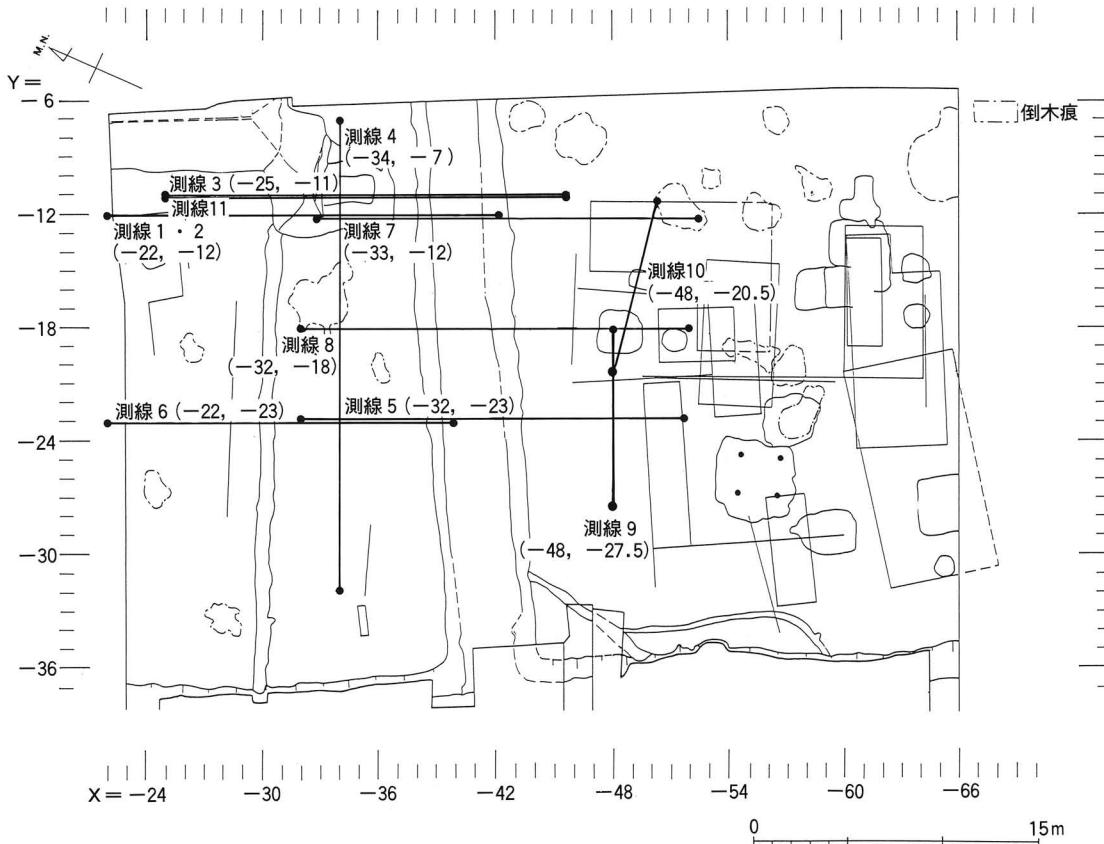
第54図 高密度探査の測線位置図 ( )内は始点の座標値 (X座標, Y座標) を示す 縮尺1/400

高密度電気探査は5月20日から7月6日にかける5日間で、第54図に示す10本の測線を調査した。測線1～8は表土剥取り前(但し、測線4は無い)、測線9～11は剥取り後の探査である。第13表には、各測線の始点座標、電極間隔、電極本数、測線長、探査深度を示している。

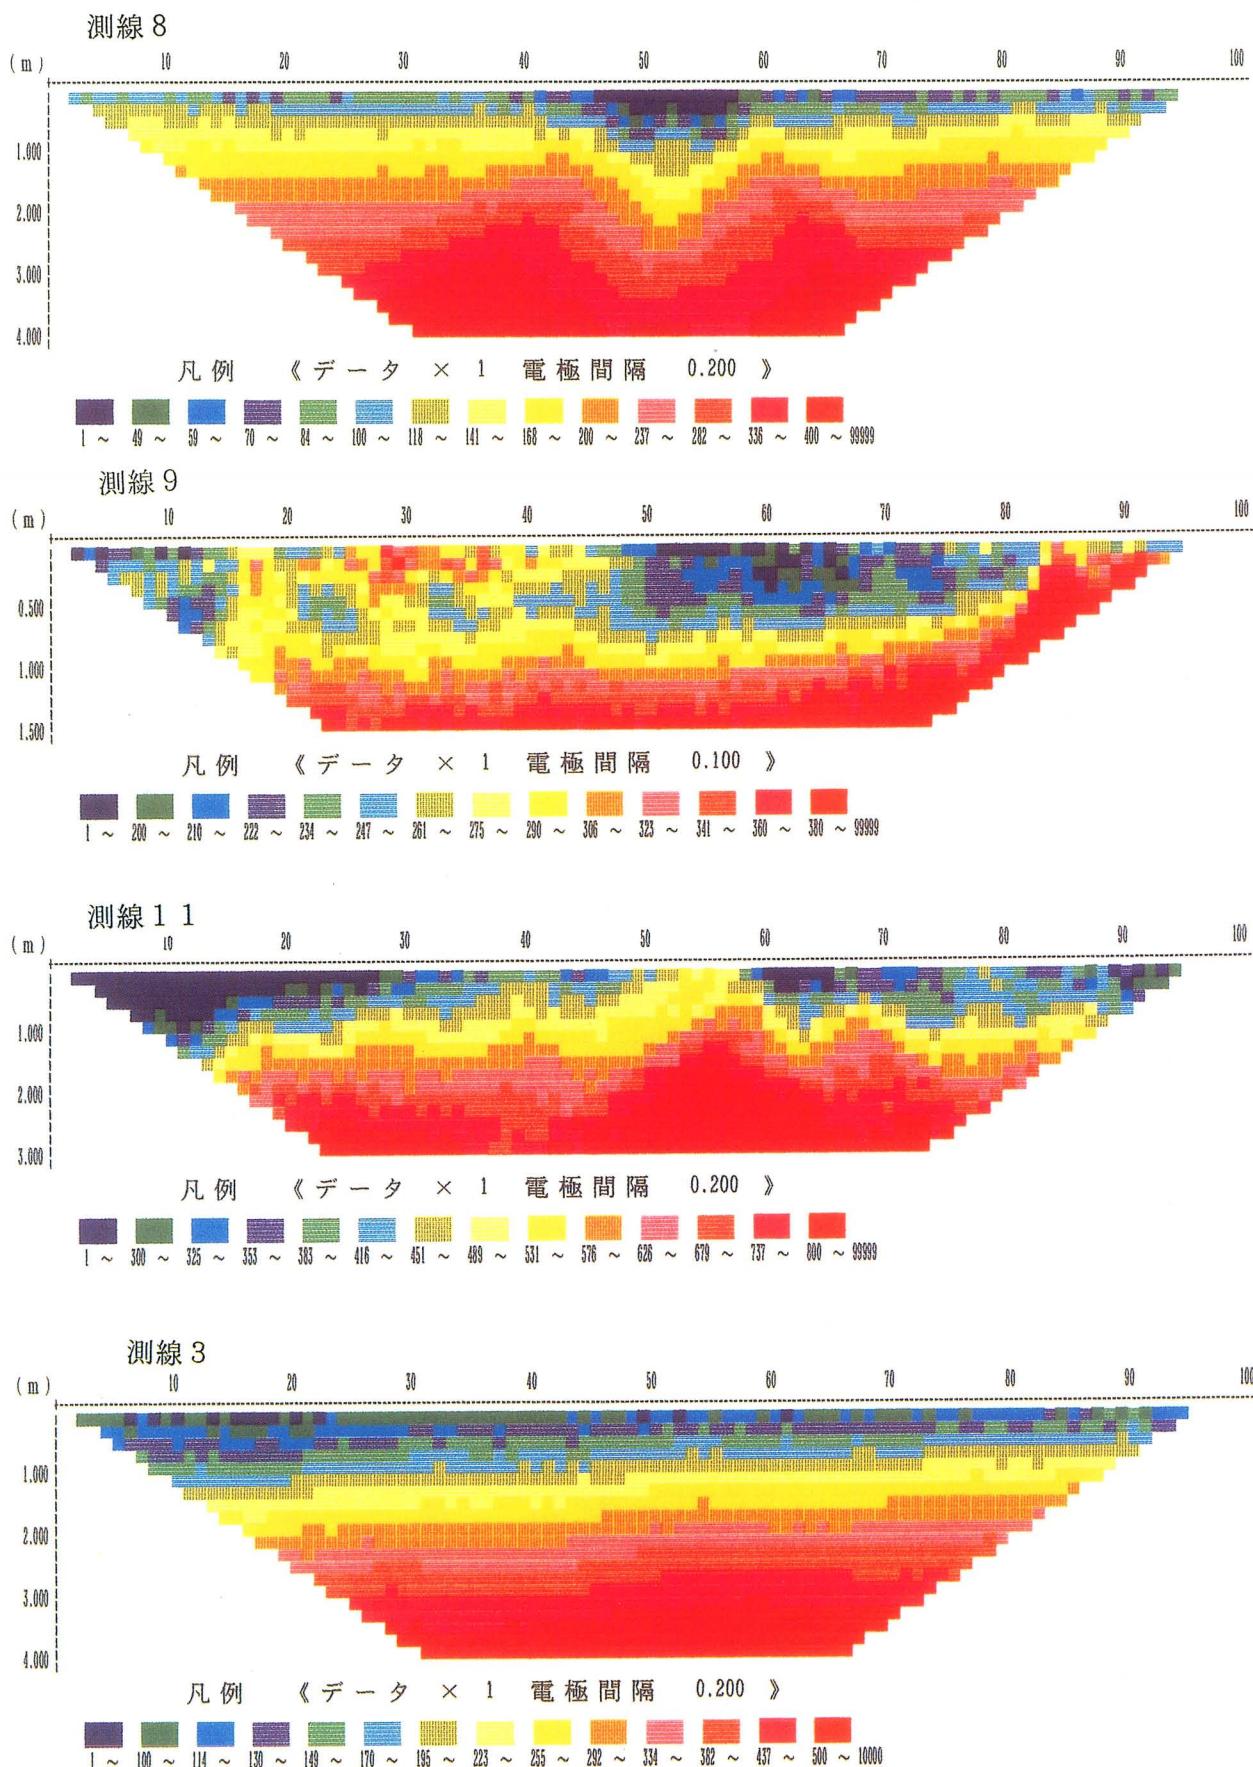
第56図 測線 8, 9, 11, 3 の探査成果

測線11：表土剥取り前の測線 3 と同一測線である。測線 3 に比べて電気比抵抗が高い傾向にあるが、これは表土剥ぎ取り後に踏みしめられ、また日射を受けて表面が固くなっているためと考えられる。測線 3 の結果よりかなり明確な構造が認められた。表層の深度50cmまでに幾つか柱跡の境界が見え、深度 2 mまで影響している。

測線3：堀を狙った測線であるが、堀の境界らしい変化は見られない。表土剥ぎ取り後の測線11と同一測線である。

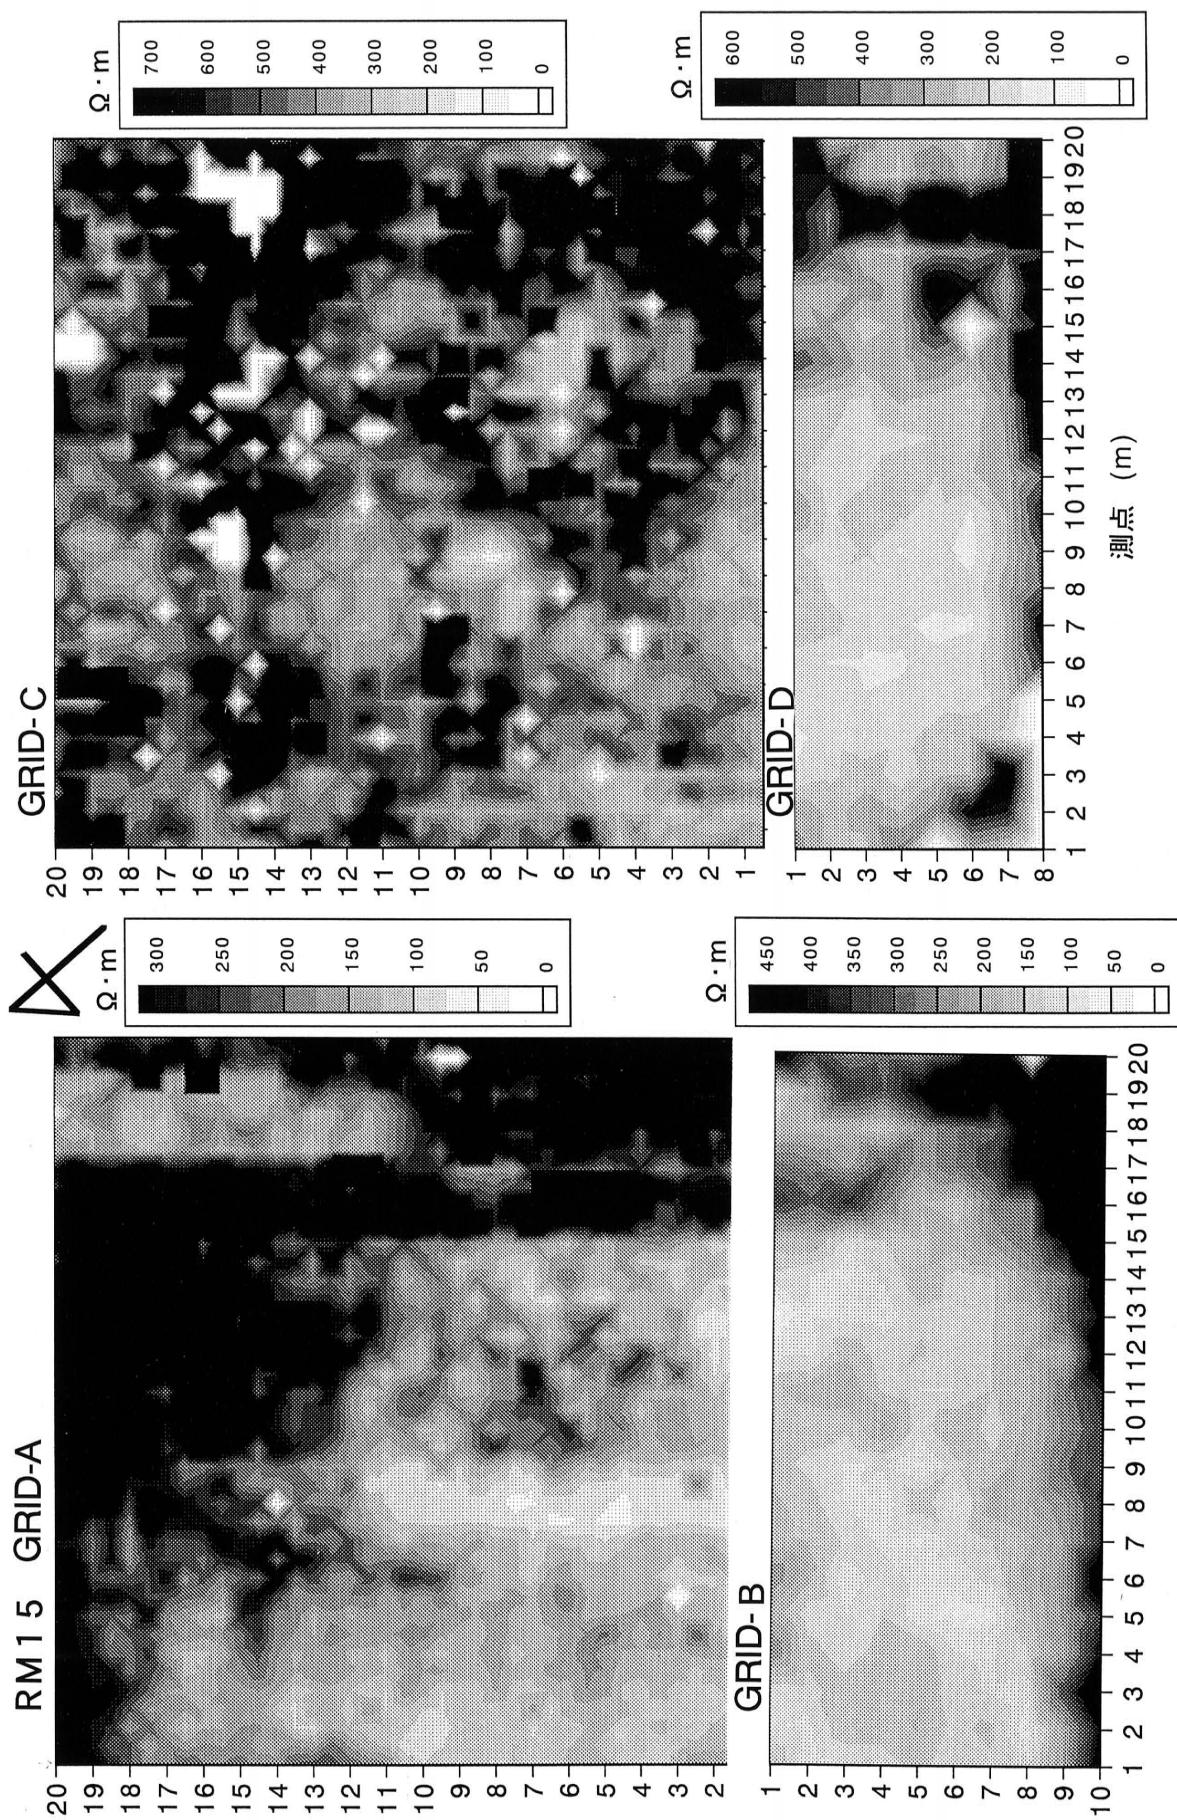
第57図 RM15二極法電気探査の結果

第57図は、各グリッドの結果を合成したものである。比抵抗の高低を濃淡で示しており、黒い部分は高く白い部分が低い電気比抵抗に対応する。グリッド A の領域では西側で比抵抗が低く、東側が高

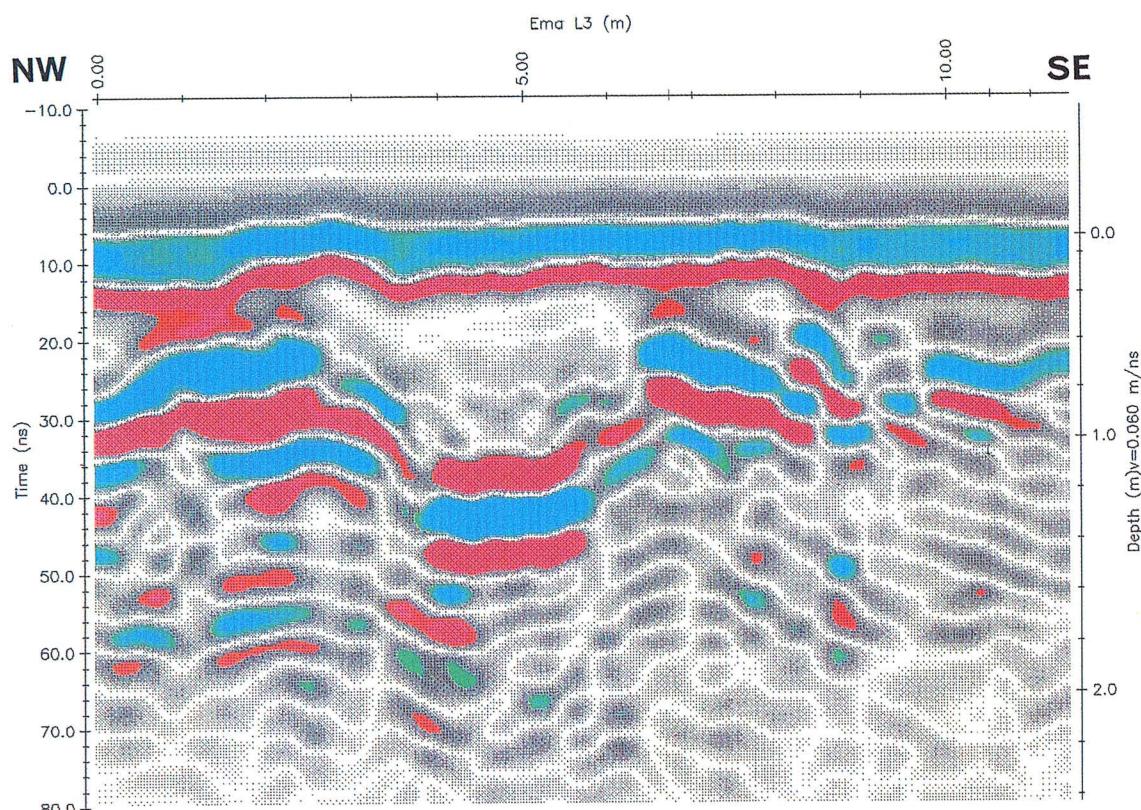
第59図 測線3の地下レーダ探査の結果  
第60図aに南堀の推定構造を示す。

第59図は測線3の結果を示している。縦軸は深さ（反射波の受信機までの到達時間）を、横軸には測線の始点からの距離を表わしている。始点から3.5~6.5m、深度0.3~1.2mの領域に反射面が急激に落ち込む構造があり、これは南堀を示唆する。白い部分は、400年前の遺構土壤がそのまま残っていると考えられる。左側の端が欠けているのは20年前の試掘跡の影響であり、右側の端が深部で曖昧になっているのは試掘の際に埋め戻された土質のためと考える。

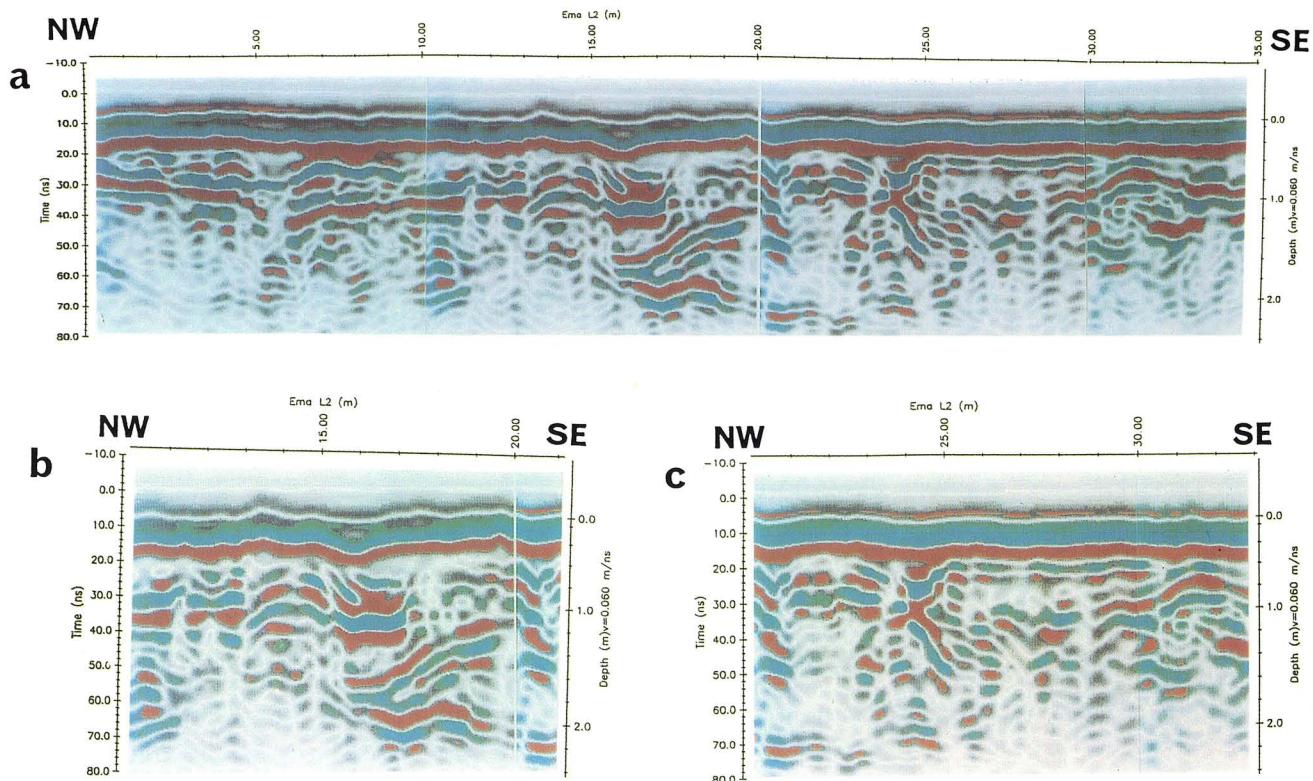
第62図 a. 測線2の地下レーダー探査の結果  
b. 11~22mまでの探査結果  
c. 20~33mまでの探査結果

第62図に測線2の探査結果を示しており、図aは全範囲の結果である。図bでは、14~19mの領域が南堀の位置に当たる。17m付近の深さ90cmにおける反射の異常は、測線3（第59図）と同様な南堀に対応する異常と考えられる。測線3に比べると明確な異常ではないのは、20年前の試掘調査の際の掘削による影響が考えられる。図cの23~25mに見られる異常は大穴SX14を示唆している。33m付近は、土抗SK32（幅1mで深さ25cm）にあたるが顕著な構造は見られない。

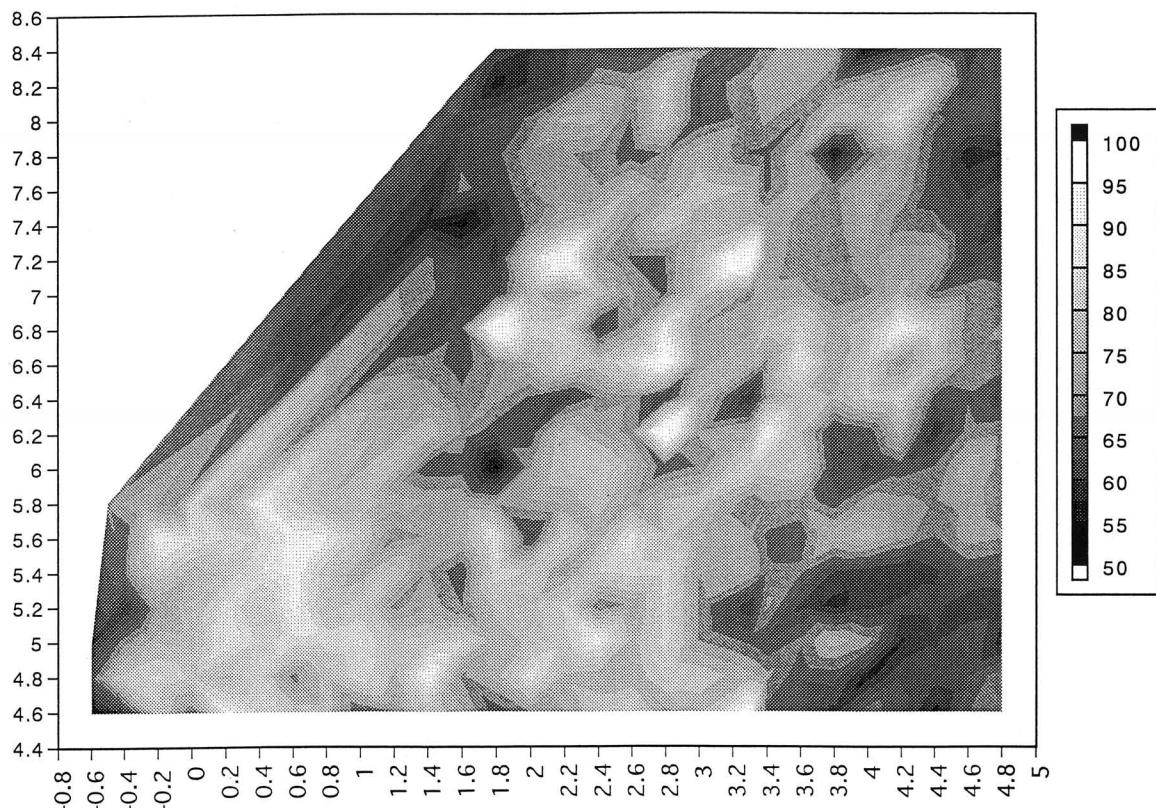
**第63図** 帯磁率探査の結果  
第52図の範囲で得た帯磁率分布高低を濃淡で示している。

携帯型帯磁率計を用いた探査を第52図の範囲で行った。磁気センサーは感度を上げるために地面に接し、測線間隔20cm、測点間隔10cmにて細かく測定した。第63図に得られた帯磁率の高低を濃淡で表わしている。強い帯磁を示す領域は焼土の範囲に対応している。
