# 備中高松城水攻め築堤跡

—高松城水攻め築堤公園建設に伴う確認調査—

2 0 0 8 年 3 月

岡山市教育委員会

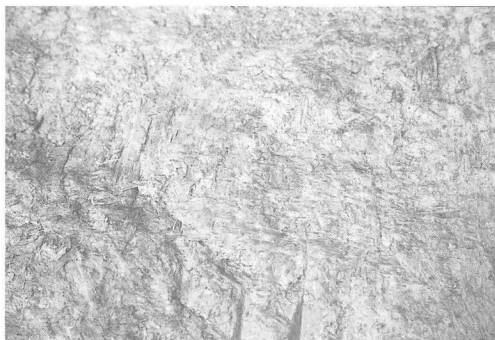
図10 編物

#### 編物

調査区中央部付近の深さ0.9～1m程度の築堤基底部で検出された。この編物は藁等の植物を筵状に編んだもので幅1.5m、長さ6mにわたって検出された。自然堆積層である粘質土の上に敷かれ、その上に盛土を行い築堤造成を行っているものと見られる。なお、この調査区では俵の痕跡はほとんど検出されなかった。

また、基底部の様相も調査区によって異なっていた。T1およびT2においては築堤以前の地表面である粘土層の上面で俵跡が検出されたため、全面にわたって基底部には俵が敷かれている状況が想定されたがT3では俵跡の検出数は減少し、T3・T4では筵状の編物が敷かれた上に盛土されており、築堤の構築方法が全体で一様ではないものとみられる。

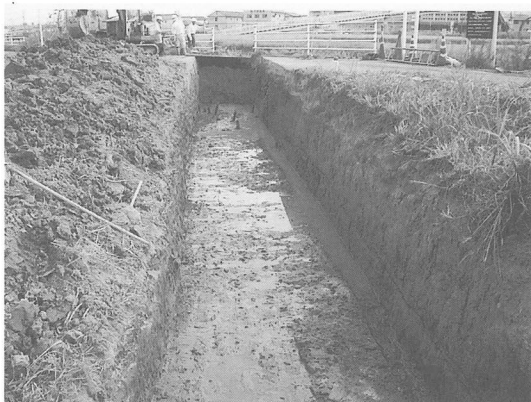
図12 T5（北から）

この調査は前記したとおり公園整備に付随して実施された水路と水門の改修工事に伴うもので、コンクリート製の暗渠水路と水門を掘削機械で除去した後、遺構の確認作業を行った。調査の結果水路部分からは多数の杭が検出されたものの、過去の土木工事が深部まで達していたため、杭の時期については明らかにできなかった。水門部分についても過去の工事による掘削が深部にまで至っており、明確な遺構は検出できなかった。土層は水路部分の側壁で築堤の造成土層が観察できるのみである。
