史跡浪岡城跡環境整備報告書II

1991年3月

浪岡町教育委員会

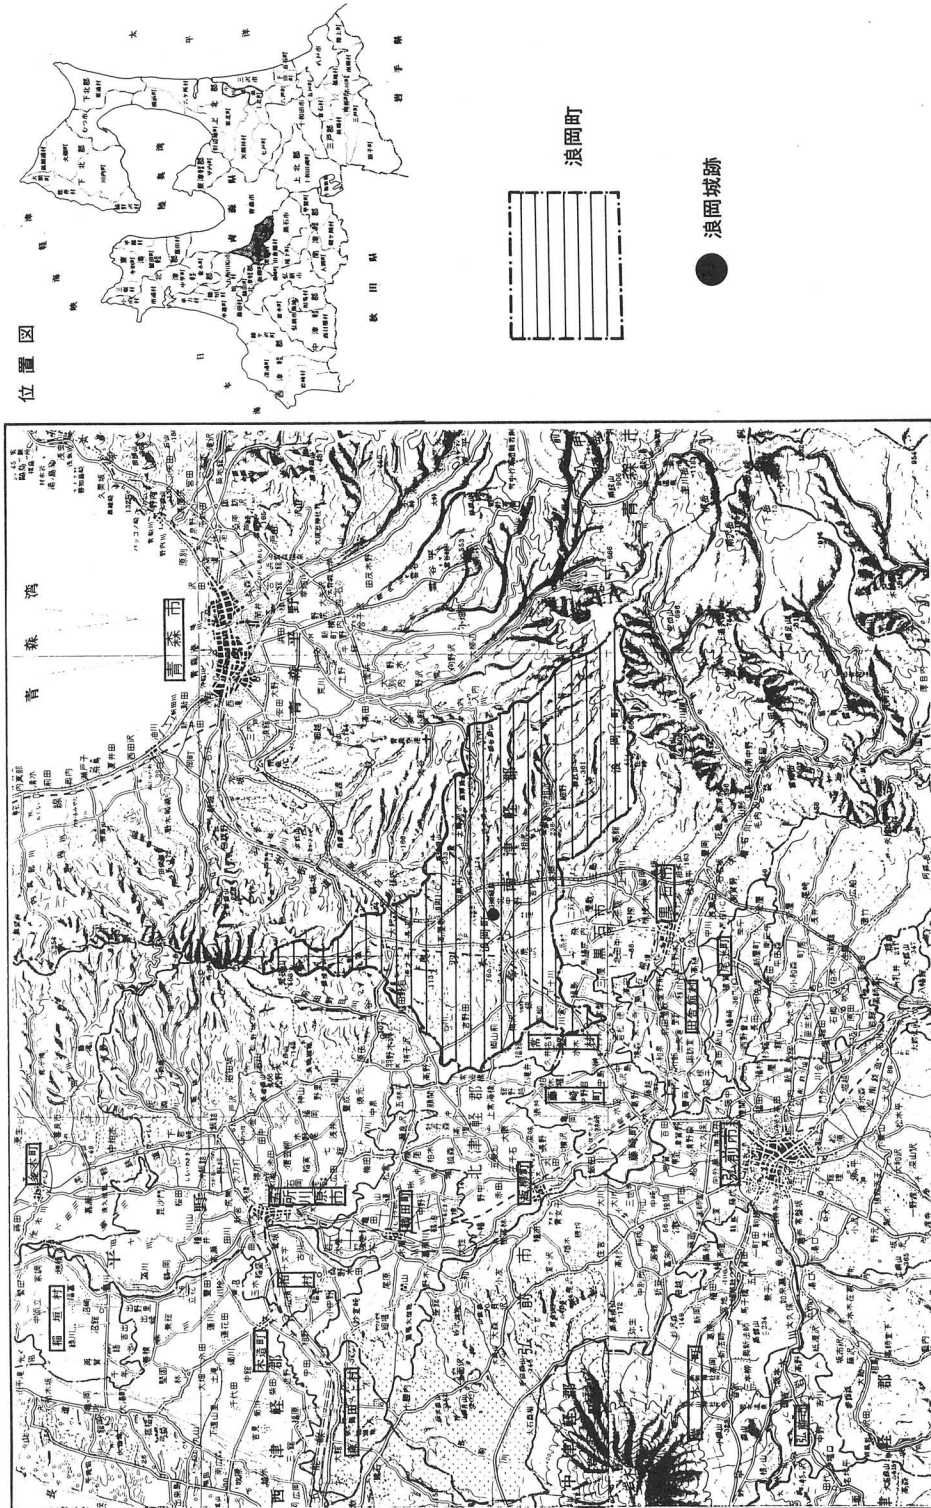
Fig. 1 浪岡城跡の位置

浪岡城跡は、青森県南津軽郡浪岡町大字浪岡字五所、大字浪岡字林本、大字五本松字松本に位置する15世紀後半から16世紀末にかけて存続したと伝えられる城館である。(Fig. 1)

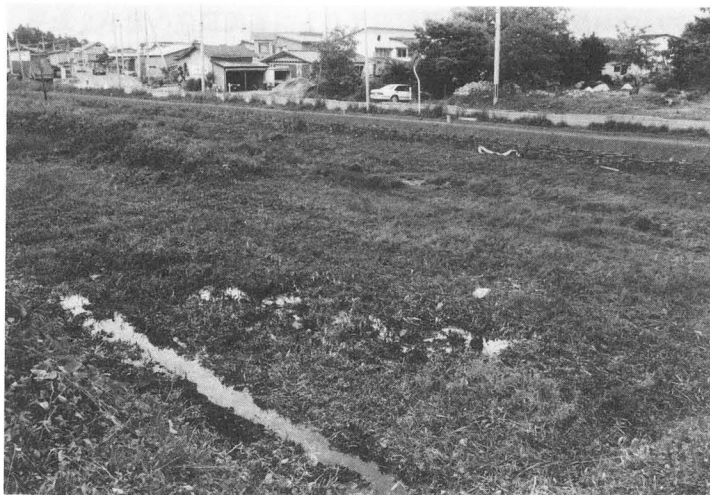
PL. 1 A区発掘調査状況

A区発掘調査前
(南東から)

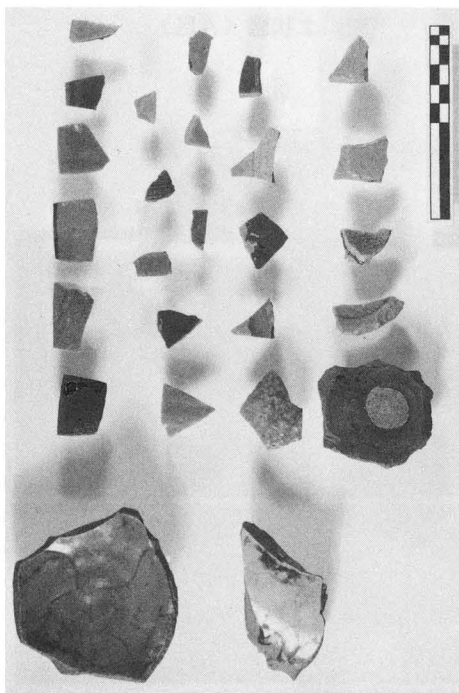
青磁

青磁片は26片出土している。内訳は、碗底部片2片、胴部片5片、口縁部片6片、皿底部片3片、胴部片8片、盤底部片1片、小坏底部片1片である。破片は小さいものが多く、全形を知り得るものは少ない。碗は線書きの蓮弁文を胴部外面に有するものが7片ある。そのうちの1点である底部～胴部片(2)は、内面に陰刻とスタンプ状の文様を有し、轆轤の調整が見込にうず巻状に残っている。胎土は灰色で釉は暗緑色、透明感が強く胎土の灰色をうつし、一層暗い色となっている。外面は便化蓮弁と思われる縦線と、回線状に同じ幅の線書きがされている。他の破片は無文のもので、口縁が残るものは直行する反りのないものである、皿は、底部見込が蛇の目になるもの1点と、胴部片で同様に蛇の目になるとと思われるものが2点みられる。外に胴部片で2片が稜花皿と思われるが、あとの破片は不明である。盤の破片(1)は陽刻による文様が一部見込にみられるもので、胎土灰色、釉調は青緑色で透明感が高い。小坏は底部～胴部片で、二次焼成を受け釉全面が荒れている。胎土灰白色で緻密である。

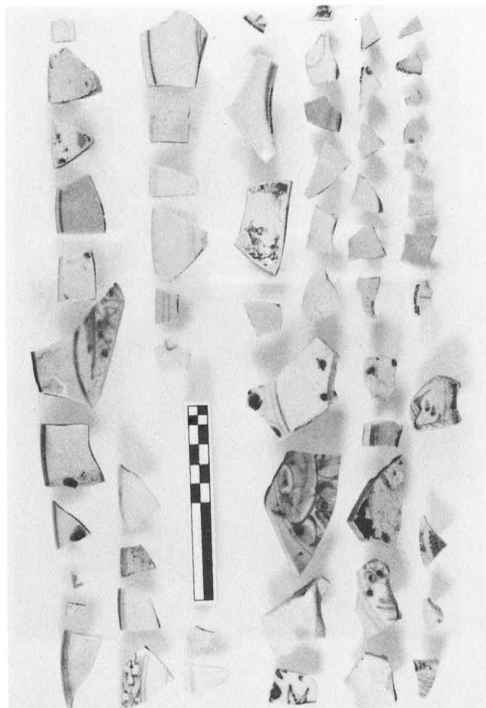
美濃瀬戸

美濃瀬戸は22片出土している。内訳は灰釉皿12片、鉄釉皿2片、鉄釉碗7片、志野皿2片となっている。灰釉皿は端反りのもの(9)が破片数としては最も多い。口縁が直行するものは2片となっており、うち1片は小環状の小さな破片である。また折縁口縁となるもの(10)は見込釉ハギで外面全体にスズ状の黒色物が付着している。灰釉皿はすべて貫入が入り、胎土が黄白色軟質なものも端反りに多く、折縁口縁のものは胎土灰色でやや硬めになっている。鉄釉皿(11)は約 $\frac{1}{2}$ 残存している個体で、碁笥底・見込にトチンが残る。胎土は黄白色軟質である。口縁は直行するが口縁外面下で段をつけているため弱い端反り状にも見える。鉄釉碗(12・13)はいわゆる天目碗で、胎土が黄白色軟質なもの5片、灰白色やや硬質なもの2片となる。漆黒色になる破片はなく、褐色や茶色が器面に飛んでいるもの、温度が上がりすぎたのか、口縁～内面胴部にかけて明るい茶色になっているものもみられる。志野皿は、底部～胴部の破片で、胎土灰黄白色軟質で長石釉はあまり厚くかかっている。釉溜りも高台部に少々見られるのみである。

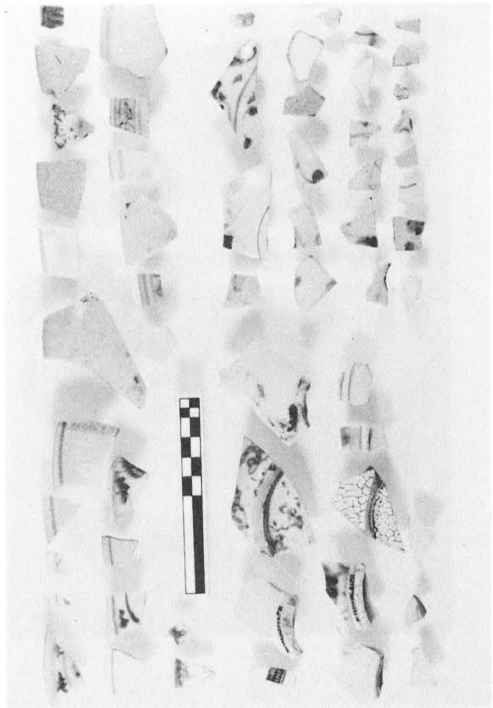
染付皿

碗破片と思われるものは、外面に花卉文や芭蕉葉文状の絵付けを施してあるものである。皿のうち端反りの皿は、見込みに玉取獅子文の描かれているもの(7)や花卉文の描かれている

もの(8)がある。口縁部をみると、外面口縁下に回線を巡らし胴部が無文のものと、外面に唐草文を施してあるものがみられる。内湾する口縁を持つものは、口縁内外面に回線を有する薄手のものと、見込に文様を有し、外面無文の厚手のものに分かれる。厚手のものの内1片が碁笥底になるものである。外の皿破片は、ほとんどが胴部片である。1点のみ胎土黄白色軟質で、白色釉がかかり貫入が細かくみられる。内面には茶褐色の付着物がついている。小鉢(6)は碗を小ぶりにしたもので、口縁は反る。内面は無文で、外面の文様は一部分のみのため不明である。その他として、外面に唐草文の施される赤絵付皿が1片出土している。
