昭和 63 年度

史跡浪岡城跡環境整備報告書 I

浪岡町教育委員会

Fig.1 浪岡城跡全体図

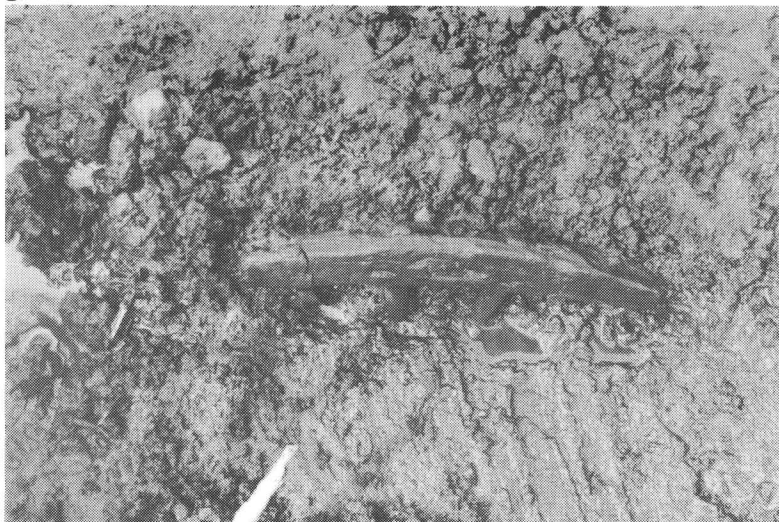
PL.3 木製品等出土状態

右; 農具出土状態

蓋状木製品は、直径6.0cm、高さ1.9cmで、上部が半球状、下部が円筒状となっている。全体の1/2は炭化している。PL. 13—36は、箸状であるが、一方の端を鋭く削り、もう一方の端には穴があいていたものと思われ、網の補修・編物の縫製等目の荒いものの製作用の木製針と考えられるものである。PL. 13—35は、農具と思われる。近年まで用いられた、苗代の整地時に用いた「ナワシロカキ」と同一のものと思われる。熊手型に、本体に直角に柄がつけられ、四本の歯がでている（四本のうち、二本は当初のもので、一本は補充、一本は欠損し穴のみが残っている）。また、直径8～9cmの小さな桶底状で、中心に穴があき、ドーナツ状の形態を呈した木製品もあるが、用途は不明である。なお、塔婆・数珠については別項をもうけ、後述する。
