# 出雲市埋蔵文化財調査報告書 第3集

1992年3月 出雲市教育委員会

# 4. 横穴式石室保全状況調查

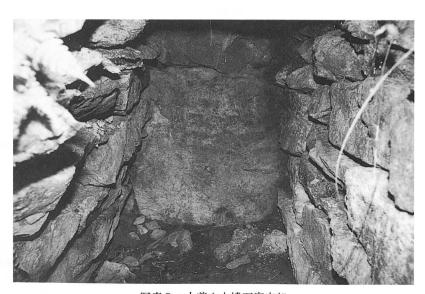
写真3 大前山古墳石室内部

埋葬施設は割石からなる両袖式の横穴式 石室で、ほぼ南に開口する。玄室は奥行 2.2m、幅1.1m、高さ1.5mを測る。奥壁 は大小2個の石を上下に積む。 側壁は比較 的大きな腰石を据え、その上に小さな割石

を 4、5段に積み、袖石の上端で目地が通っている。玄門は柱状の袖石を立て、その上に 小さな割石を積み、さらに楣石を置く。羨道部も玄室と同様に割石を数段に積んでいるが、 土砂が流入しているため、詳細は不明である。なお、石材は現地附近から産出する山石で ある。

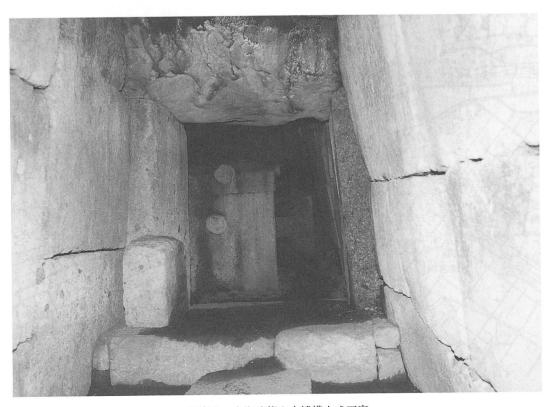
写真7 上塩冶築山古墳横穴式石室

墳丘は、後世の改変をかなり受けており、現在では方形に見えるが、本来は径40m程の円墳と考えられている。内蔵されている横穴式石室は、切石を使用した整美なもので、所々に切組積みの手法がみられる。また、石室内には家形石棺が2基置かれている。

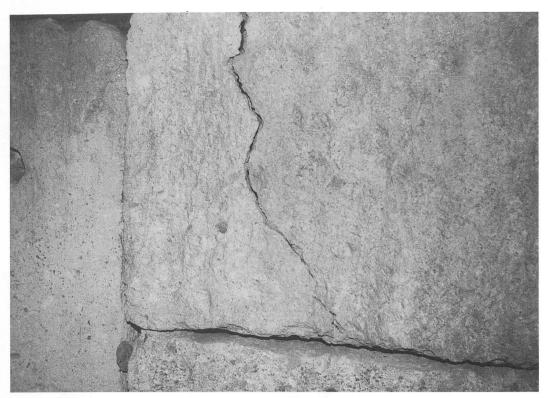
写真8 上塩冶築山古墳側壁損傷状況

さて、石室の保全状況であるが石材にヒビの入っている箇所は多数あるが、特にヒビの大きな箇所が9カ所あり、そのうち既に崩落しはじめている箇所が2カ所ある。右側の袖石についてはヒビの幅が拡がってきており、表面の剝離も著しい。また、手前の家形石棺の屋根についても、数箇所の凹があり、横口の真上あたりと、奥側の部分では、かなり範囲も広くなっており、そこから徐々に崩れており、これらの崩壊の原因は、雨水や温度差によって生じる水滴によって徐々に生じたものと思われるが、石棺の石材は、凝灰岩で比較的軟質な事から、表面の整形された部分が剝がれるとその後の崩壊はかなり急速に進むようである。

今回は、この3基の古墳について、横穴式石室にある石棺や、石室の損傷状態を報告しているが、これらについては、近い将来、猶予しがたい事態に陥る可能性があり、早急に対応する必要がある。

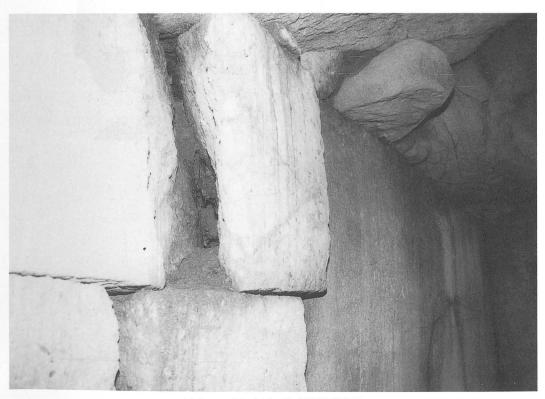
写真12 宝塚古墳石室側壁損傷状況

石室の保全状況は、左側壁の上段の石が完全に2つに割れており、割れた奥側のものが石室内へと迫り出してきている。また、一番奥の天井石にも数個所ヒビが入っており、表面が、崩落する恐れがある。その他にも3カ所石材にヒビが見られる。また、石棺の身にも大きくヒビが入っている。また、石室は周囲の水田面より低い位置にあり、農繁期には、石室の半分が水没することも石室に影響を及ぼしているものと思われる。
