## IV 調査結果

### 4. 平成10年度の調査

# (1) 伝承真興寺跡の調査・分布調査

## 1. 遺構 (第1~4図、付図3・4、図版8~19)

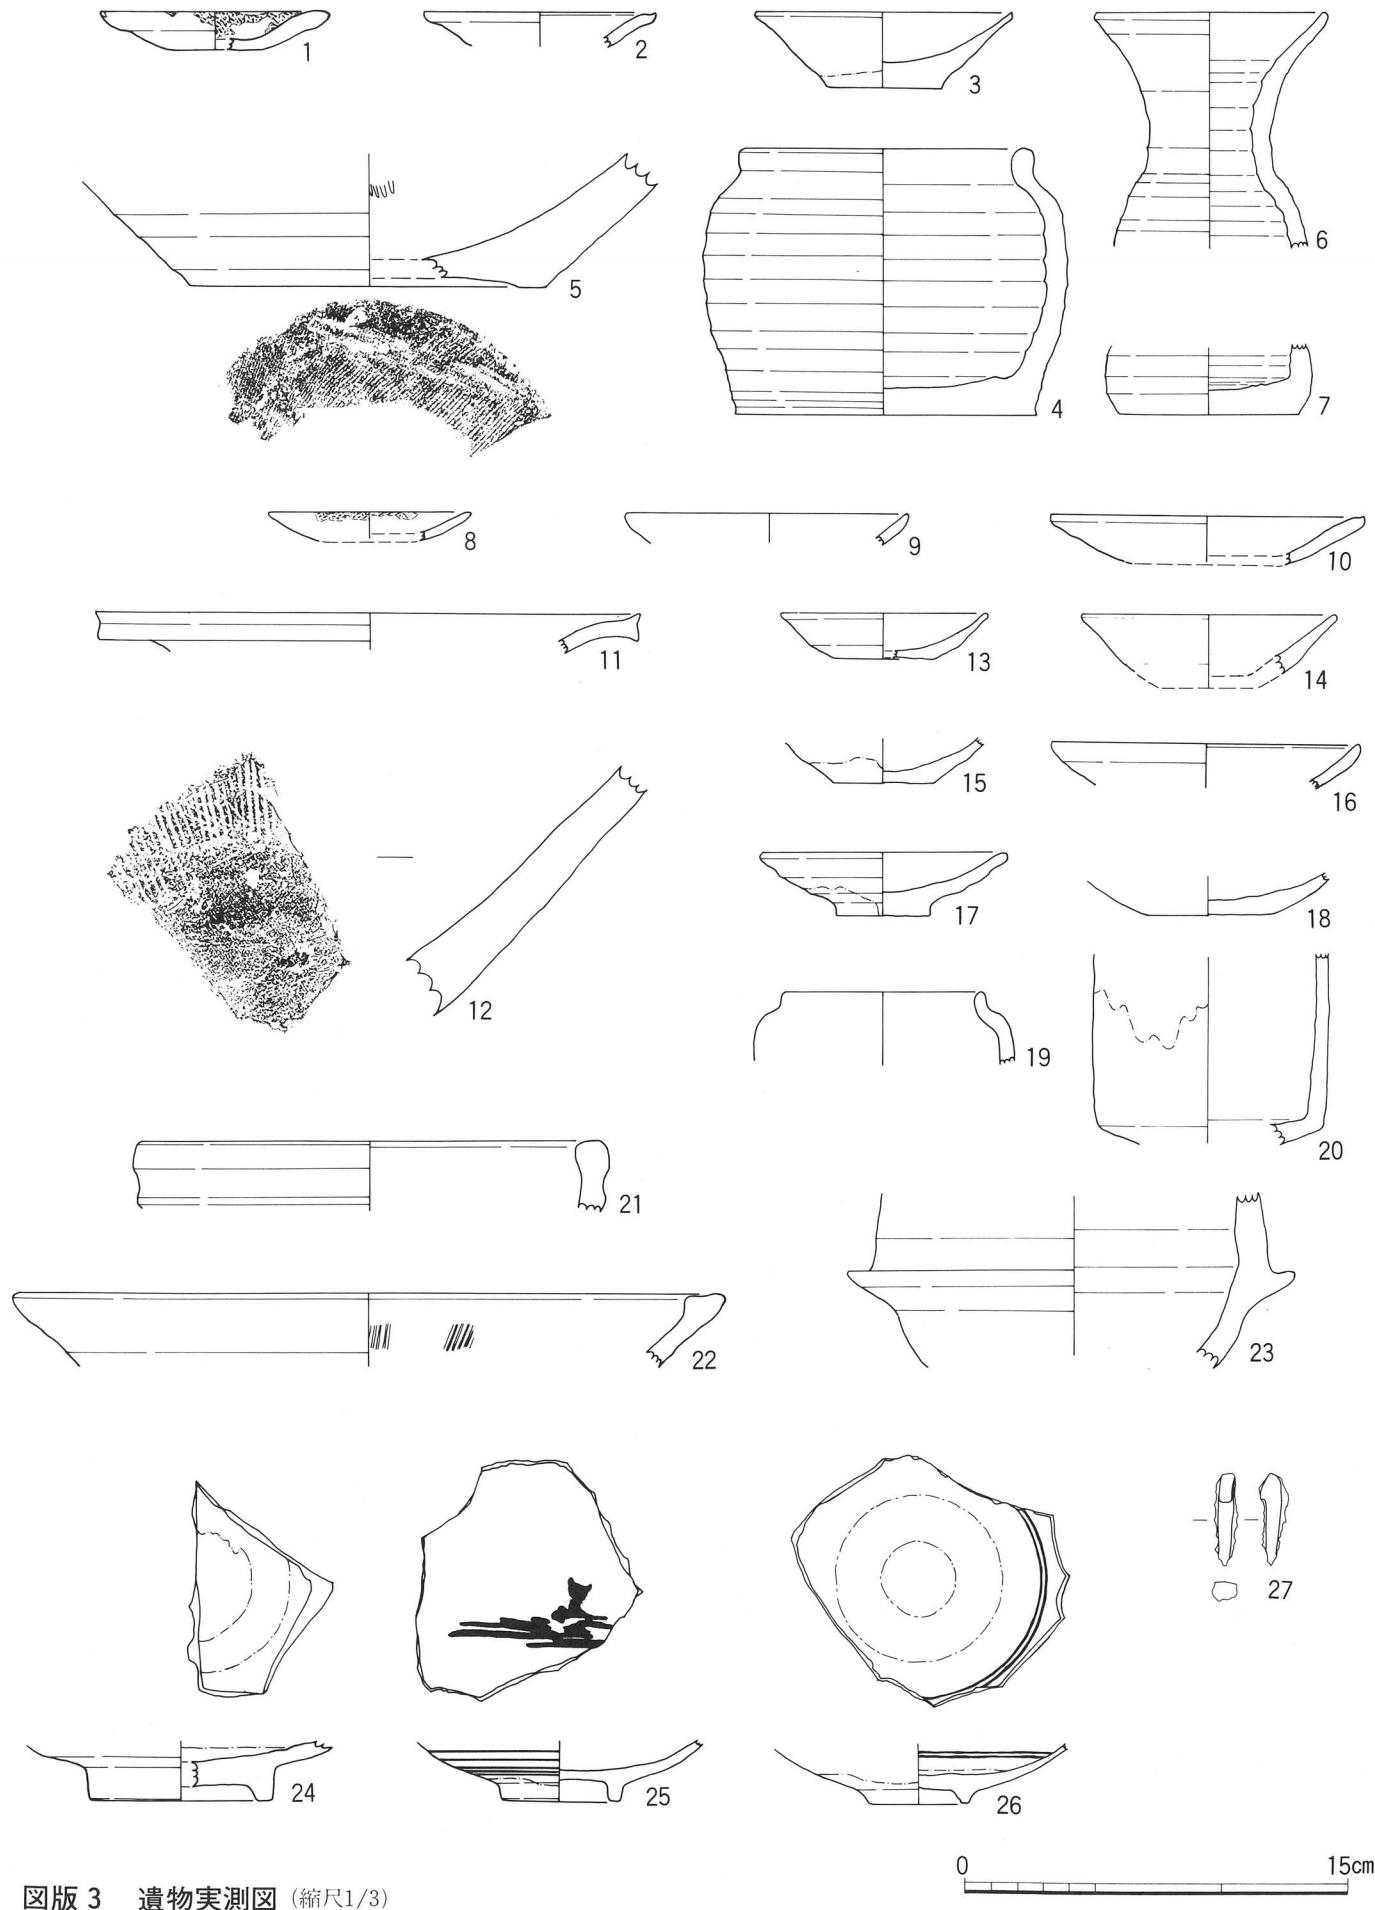
図版3 遺物実測図 (縮尺1/3)

石敷(1), 池2(2), 池1周辺(3・4), 石列1周辺(5~7), 平坦面1~III(8~27)

図版3の1・2は土師器皿である。1は池1南西側の石敷から検出した。口縁部に横撫でを施し、端部を上方へわずかに摘む。口径は9cmを測る。内外面に炭化物が付着する。2は池2の肩から出土した。口縁部に横撫でを施し、口縁端部を上方へ小さく摘んでいる。摘み上げた端部の内側に溝が走る。口径は9cmを測る。1・2は、16世紀代のものと考える。3・4は池1の南側から出土した。3は越中瀬戸の皿で、体部下半から口縁端部まで直線的である。内面は全面に、外面は体部に鉄釉を施す。口径10cm、底径4.5cmである。4は越中瀬戸で、器形から水指と考えた。底部外面以外の全面に鋸釉を施す。輶轆目が明瞭で、底部は回転糸切り未調整である。口径11.4cm、底径12.8cmである。3・4は18世紀代のものである。5～7は石列1周辺からの出土である。5は珠洲焼の擂鉢である。破片が卸目の途中で割れているため、原体の幅、条数は不明であるが、残存部分で1.1cmに4条を数える。15世紀代のものと考える。6は花瓶の口縁部で、灰釉が施されている。輶轆目が明瞭で、口径9.2cmを測る。7は6と同一個体と考えられ、底径7cmである。

図版3の8～10は土師器皿である。8は口径8cmで、内外面に炭化物が付着する。9は口径11cmである。10は口縁部を横撫でし、口縁端部を上方へ小さく摘む。口径は12.2cmである。この他、平坦面1—Ⅲ出土の土師器皿は、図版21の①・②である。いずれも15～16世紀代と考える。11は須恵器の壺である。口径21.5cmを測る。口縁部は端部が上下に拡張する。外面に自然釉がかかる。この他須恵器は、図版21の③で、杯蓋である。口縁端部は巻き込み、調整は輶轄回転撫である。須恵器は9世紀代のものと考える。12は珠洲焼の擂鉢である。卸目は密度が高く、2cmに7条を施す。15世紀代のものと考える。14・15・17は越中瀬戸の皿で、体部下半から口縁部まで直線的にのびる。内面は全面に、外面は体部に鉄釉を施す。13・16・18は無釉の陶器である。19は口径8cmで、内外面錆釉を施す。越中瀬戸の広口壺であろう。20は筒形の碗である。鉄釉を施す。21は越中瀬戸の匣鉢である。輶轄目が明瞭で、口径は18.3cmである。外面に錆釉が掛かる。22は越中瀬戸の擂鉢である。口縁部が内側に折り返され、内面に凸帯をもつ。端部上面は窪んでいる。錆釉が施され、口径は28cmを測る。23は鍔をもち、茶釜かと考える。内外面茶褐色の鉄釉を施す。24は皿で、見込みは蛇の目釉剥ぎである。25は見込みに山水文を描く。底部は無釉であるが、底部以外の全面に透明釉を施す。26は染付で、見込みを蛇の目釉剥ぎする。13～26は18世紀代のものと考える。27は鉄釘である。鍔がひどいが、角釘で、頭部は片側から折り曲げた形態のものである。

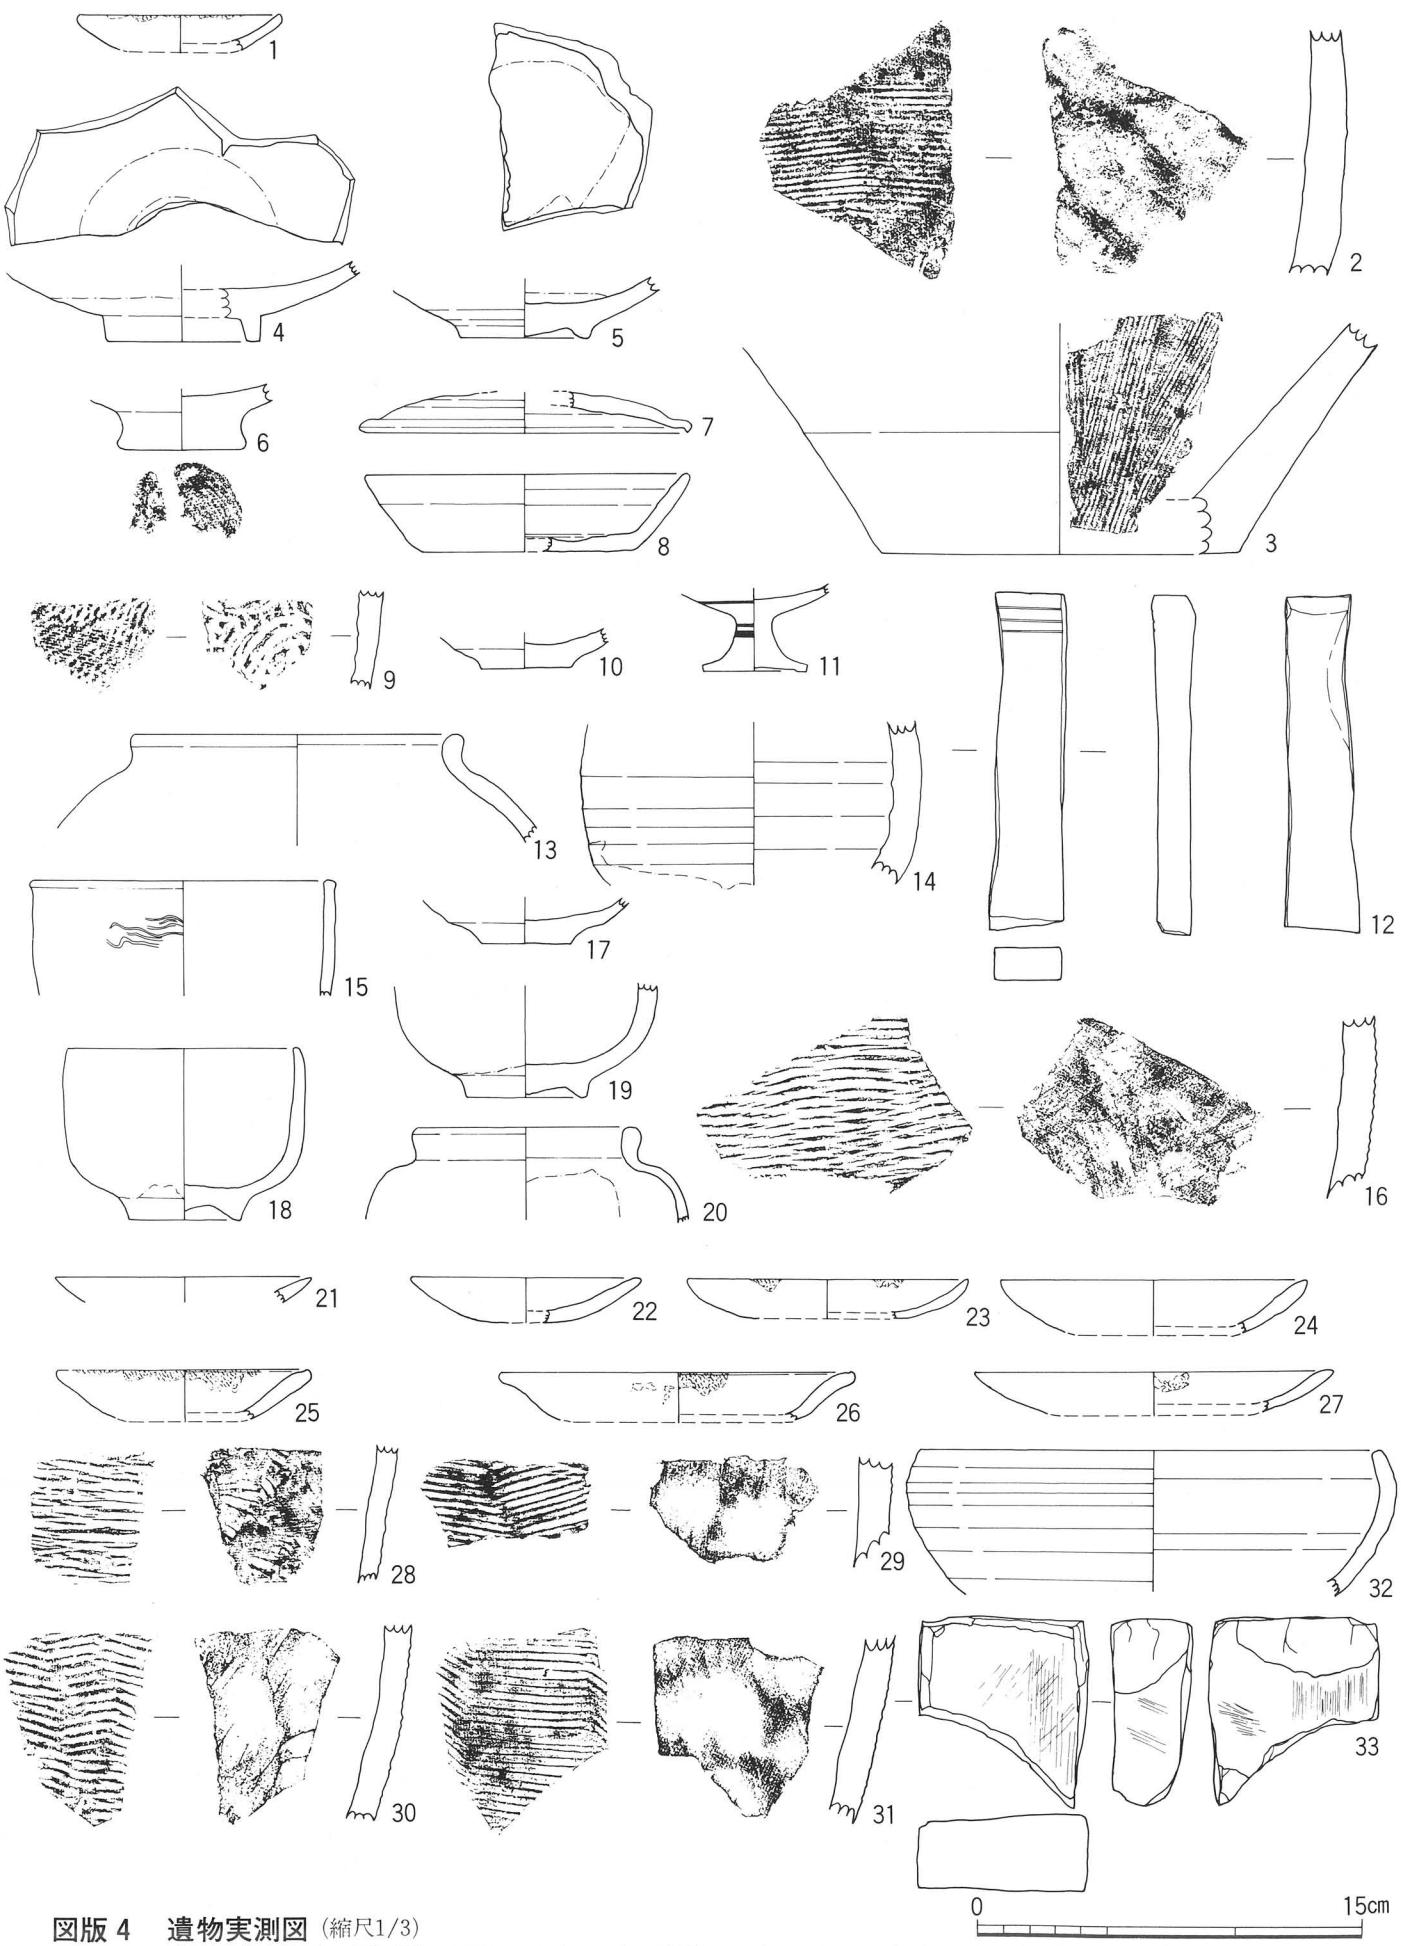
図版4 遺物実測図 (縮尺1/3)

集石1(1~5), 平坦面1~IV(6~12), 山門石列(13~15), 山門石垣(16), 平坦面2(17~20)  
平坦面1-II(21~23), 平坦面1-V(24~33)

図版4の1～5は集石1からの出土である。1は土師器皿で、口径8cmである。摩滅が著しいが、内外面に炭化物が付着する。2は珠洲焼で、甕の体部破片である。3は越中瀬戸の擂鉢である。卸目は左回りで、2.3cm幅に12条1単位である。錆釉が施される。4は皿で、体部はやや内湾しながら立ち上がる。内面は緑青色の銅錆釉を施し、内底面を蛇の目釉剥ぎする。外面は、体部下半まで灰白色の灰釉を施す。削り出し高台で、高台径は6cmである。17世紀後半から18世紀のものである。5の皿は内禿皿である。高台付近は無釉の削りだし高台で、高台の断面は逆三角形を呈する。見込みに煤が付着する。

図版4の6～12は、平坦面1—Ⅳからの出土である。6は柱状高台のつく碗である。底径は4.1cmで、回転糸切りである。12～13世紀のものと考えられる。7～9は須恵器である。7は杯蓋で口径13cmを測る。口縁端部は巻き込む。頂部と縁部の境目に帯状の回転範削りを施す。内面は回転撫で調整である。8は杯で、口径12.8cmを測る。底部は回転範切りの後に撫でを施す。その他の部分は回転撫で調整である。9は甕の体部破片である。外面に擬格子状平行叩き、内面に同心円紋を施す。須恵器は9～10世紀代のものである。10は越中瀬戸の皿である。内面に鉄釉が施され、底径は3.4cmである。18世紀代のものである。11は磁器の御仏飯で底径4.1cmである。呉須で線が描かれる。12は細長い立方体に3本の線を刻み、3本の線が刻まれた面の上部と下部を面取りする。また裏面の上部も面取りしている。底部は敲打したような跡を呈するが、他の面は良く磨かれている。石製で、重さは86gである。この他平坦面1—Ⅳ出土遺物には、図版22の③・⑦がある。③は土師器片、⑦は唐津の擂鉢で、口縁部外面が丸く肥厚する。

図版4の13～15は山門石列部分からの出土である。13は越中瀬戸の広口壺である。口径は13cmで、18世紀代のものである。14は越中瀬戸で壺の体部破片である。内外面鉄釉を施す。15の碗は、外面に6条の線が引かれ、内外面錆釉が施されている。13～15は18世紀代のものと考える。16は山門西側隅の石垣からの出土である。珠洲焼で甕の体部破

図版4の17~20は平坦面2からの出土で、すべて越中瀬戸である。17は皿で、内面に鉄釉を施す。18・19は丸碗である。体部下半は丸みを帯び、18の口縁部は直線的に立ち上がる。削り出し高台で、高台断面は逆三角形である。体部には鉄釉を施す。20は広口壺で、内外面に鋳釉を施す。17~20は18世紀代のものである。

図版4の21~23は平坦面1—Iからの出土で、土師器皿である。21は口径10cm、22は口径9cm、23は口径11cmである。21・22は摩滅が著しい。この他平坦面1—I出土遺物は、図版22の①・②・⑥である。①・②は土師器片である。⑥は小破片だが、内面に緑青色の釉を施す。

図版4の24~33は平坦面1—Vからの出土である。24~27は土師器皿である。口径は10~14cmである。25・26の口縁部の調整は横撫である。口縁端部を上方にわずかに摘み、摘んだ内側に溝が入る。土師器皿は15~16世紀のものである。28は須恵器で、甕の体部破片である。外面に平行叩き、内面に扇形紋を施す。9世紀代のものと考える。29~31は、珠洲焼の甕の体部破片である。32は碗と考えられる。轆轤目が明瞭に残り、内外面に鋳釉が掛かる。33は砥石で、144gを測る。なお平坦面1—V出土遺物には、図版22の⑤の珠洲焼片が含まれる。

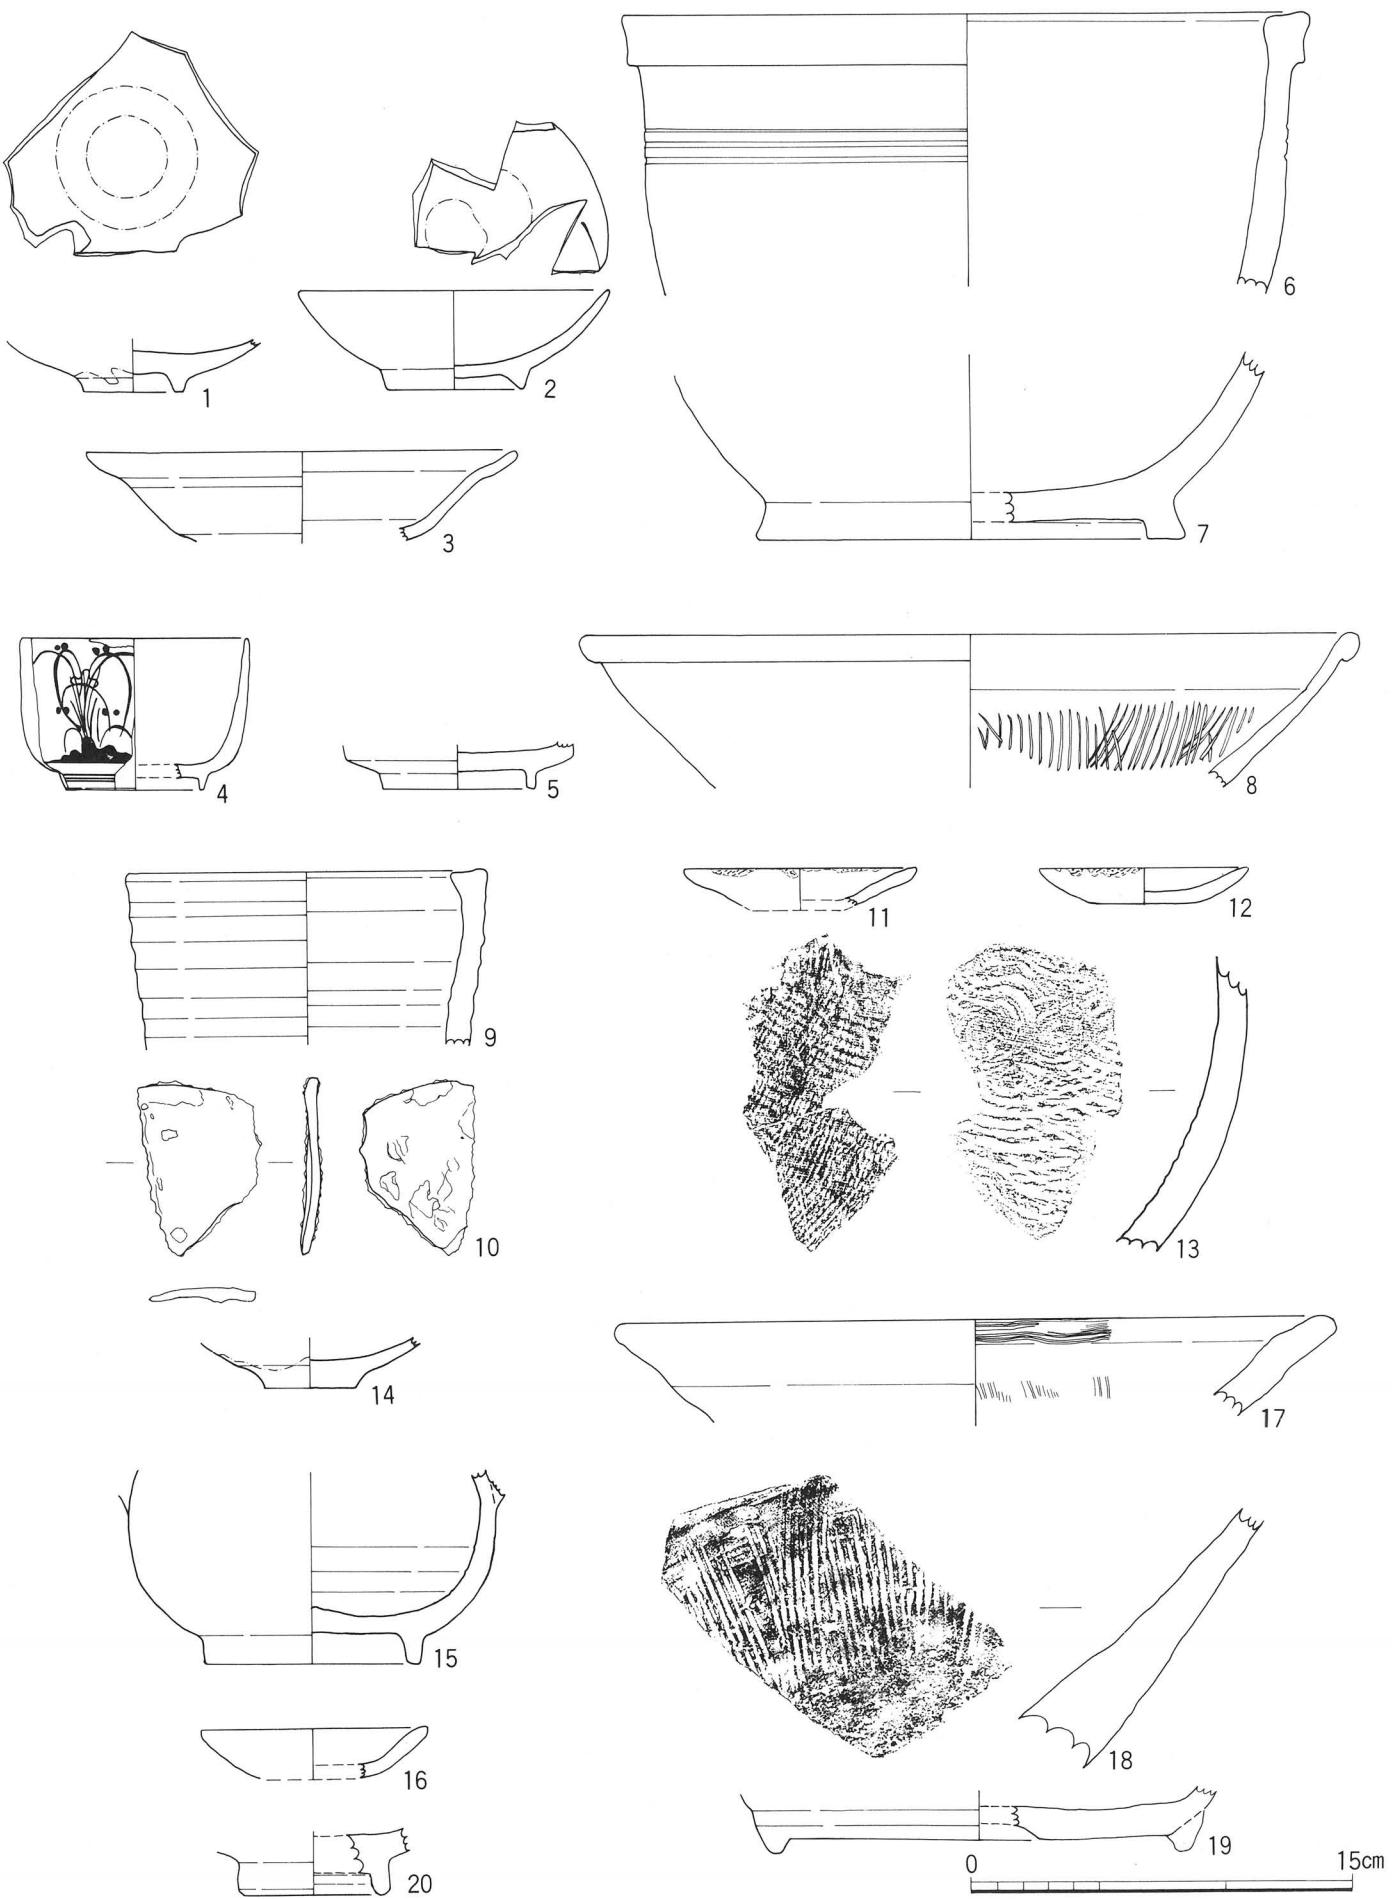
図版 6 遺物実測図 (縮尺1/3)

平坦面 1 - II・V 周辺 (1~8), 平坦面 3・塔跡 (9・10), 平坦面 5・堂跡 (11)  
平坦面 6 (12), 平坦面 8 (13~15), 平坦面 9 (16~19), 廃土 (20)

図版6の1・2の皿は、内底面を蛇の目釉剥ぎする。高台は逆三角形状に削り出している。3は皿で内面は緑青色の釉を施し、外面は灰白色の釉を施す。4は草花文を施す。5は筒茶碗の底部である。1~5は18世紀代のものである。6は鉢で、口径11.4cmである。3条の沈線を施し、内外面鋳釉を施す。図版6の7と、図版24の①~④は、図版6の6と同一個体と考える。8は唐津の擂鉢である。口縁部外面が丸く肥厚する。口縁部内面には段がめぐる。鉗目溝は広めで細い。鉗目は、5.1cm幅に14条1单位である。18世紀代のものである。

図版6の9・10は平坦面3より出土した。9は越中瀬戸の匣鉢である。体部は直立し、筒状を呈する。轆轤目が明瞭に残り、外面に鉄釉が掛かる。10は鉄製品である。緩く反った板状を呈する。

図版6の11は平坦面4からの出土である。土師器皿で口径は9cmである。内外面に炭化物が付着する。

図版6の12は平坦面6からの出土である。土師器皿で口径は8.3cmである。炭化物が付着し、灯明皿と考える。

図版6の13～15は平坦面8からの出土である。13は須恵器で甕の体部破片である。外面は擬格子状平行叩き、内面は同心円紋を施す。9世紀代のものと考える。14は越中瀬戸の皿である。内面に鉄釉を施す。15は越中瀬戸の壺である。肩部に耳が付けられている。外面に鉄釉が掛かる。図版7の1は五輪塔の火輪である。1辺10cmほどで、四隅の稜線はほぼ垂直に下りる。この他平坦面8出土遺物には、図版25の①、土師器皿片がある。

図版6の16～19は平坦面9からの出土である。16は土師器皿で、口径9cmである。17・18は珠洲焼の擂鉢である。17の口縁端部は、弱く屈折し丸みを帯びる。端部内面に櫛歯波状文を施す。珠洲VI期に比定した。18の鉗目は、2cmに6条を施す。15世紀代のものと考える。19は越中瀬戸で、3足の皿と推定するが、破片のため4足の可能性もある。黒川窯、16世紀後半のものと考える。

図版6の20は廃土中より得た。青磁で碗の底部と考えられる。底径は6cmである。
