史跡出雲玉作跡

宮ノ上地区発掘調査報告書

— 史跡出雲玉作跡(宮ノ上地区)史跡等総合整備活用推進事業に伴う発掘調査報告書 —

2010年3月

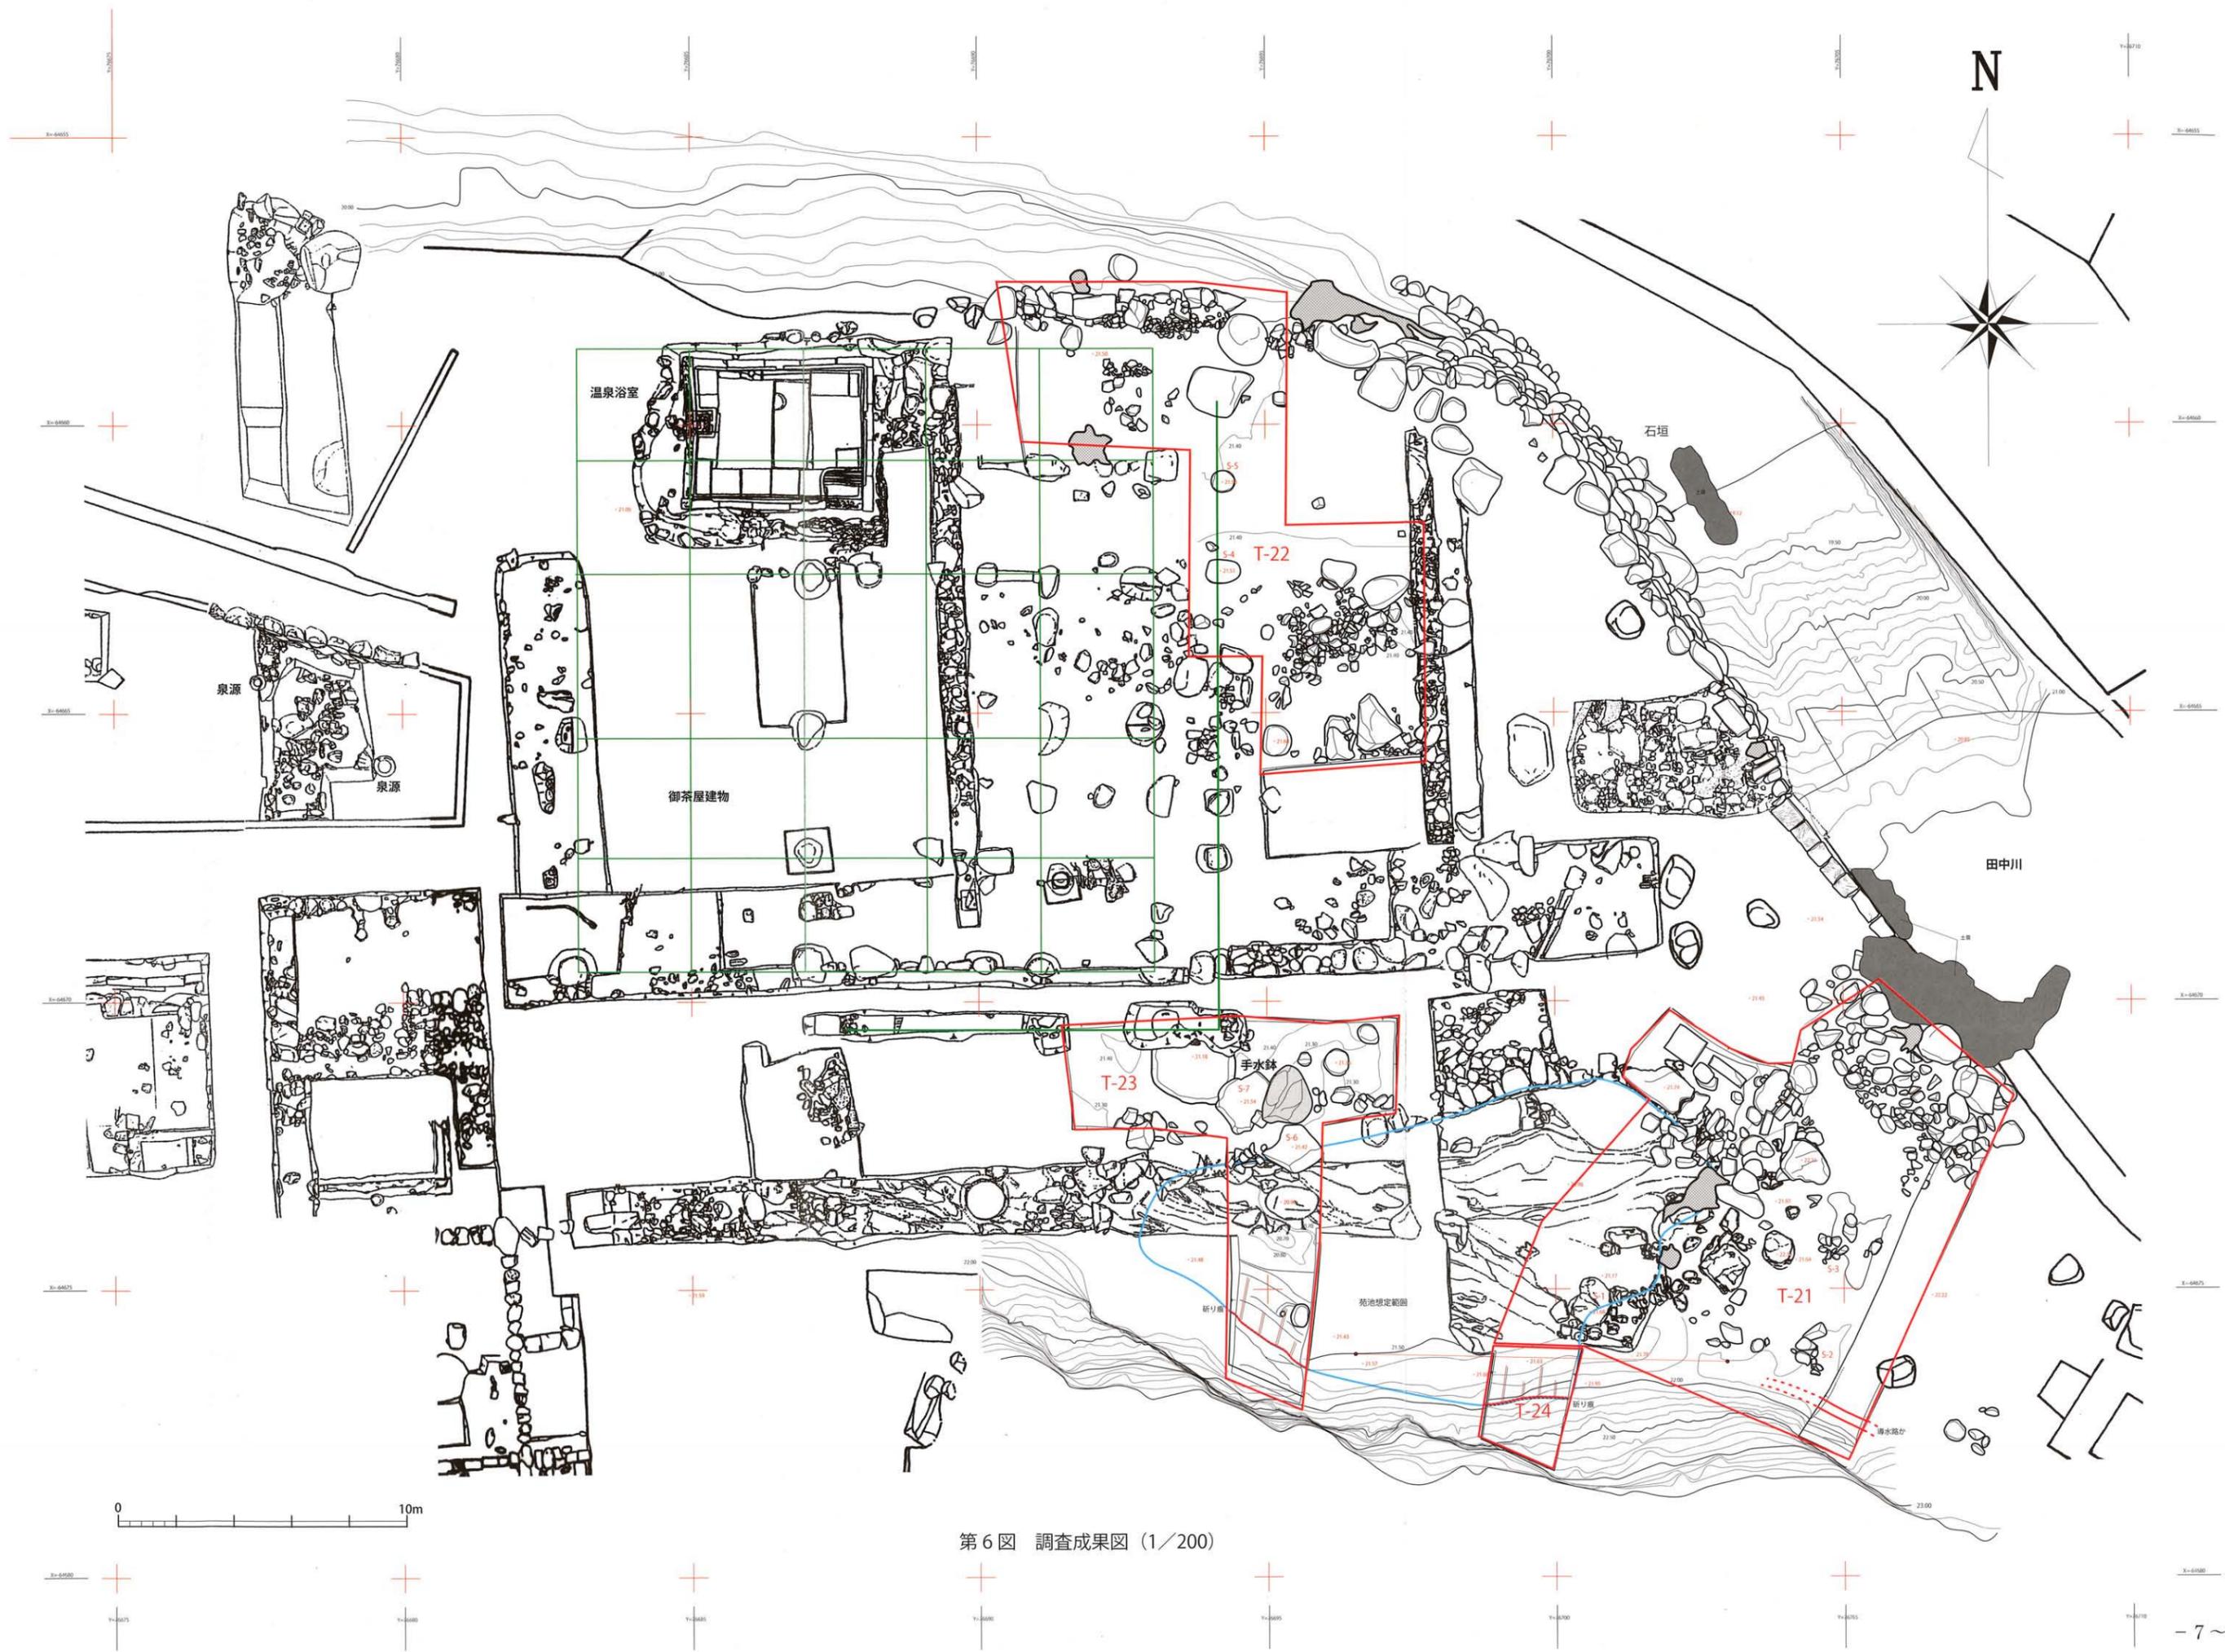
第6図 調査成果図 (1/200)

平成18年度の調査により、宮ノ上地区の北半周辺は近世初頭に造成された松江藩御茶屋跡であることから、これに付属する庭園としての施設を確認することを主眼として調査を実施した。庭は、小規模な池泉庭園であり、築山に小滝を有するものと考えられた。(註1)

今回の調査では、御茶屋建物に付随する庭園部分の調査を主たる目的としたものだったが、江戸時代末期の遺構であることと、遺構面や地山面が覆土がほとんどない状態で検出されたことによって、遺物が混同して判別が困難であったが、植栽の有無や園池の規模及びそれに付属する施設等を礎石や配石の状況で確認することができた。

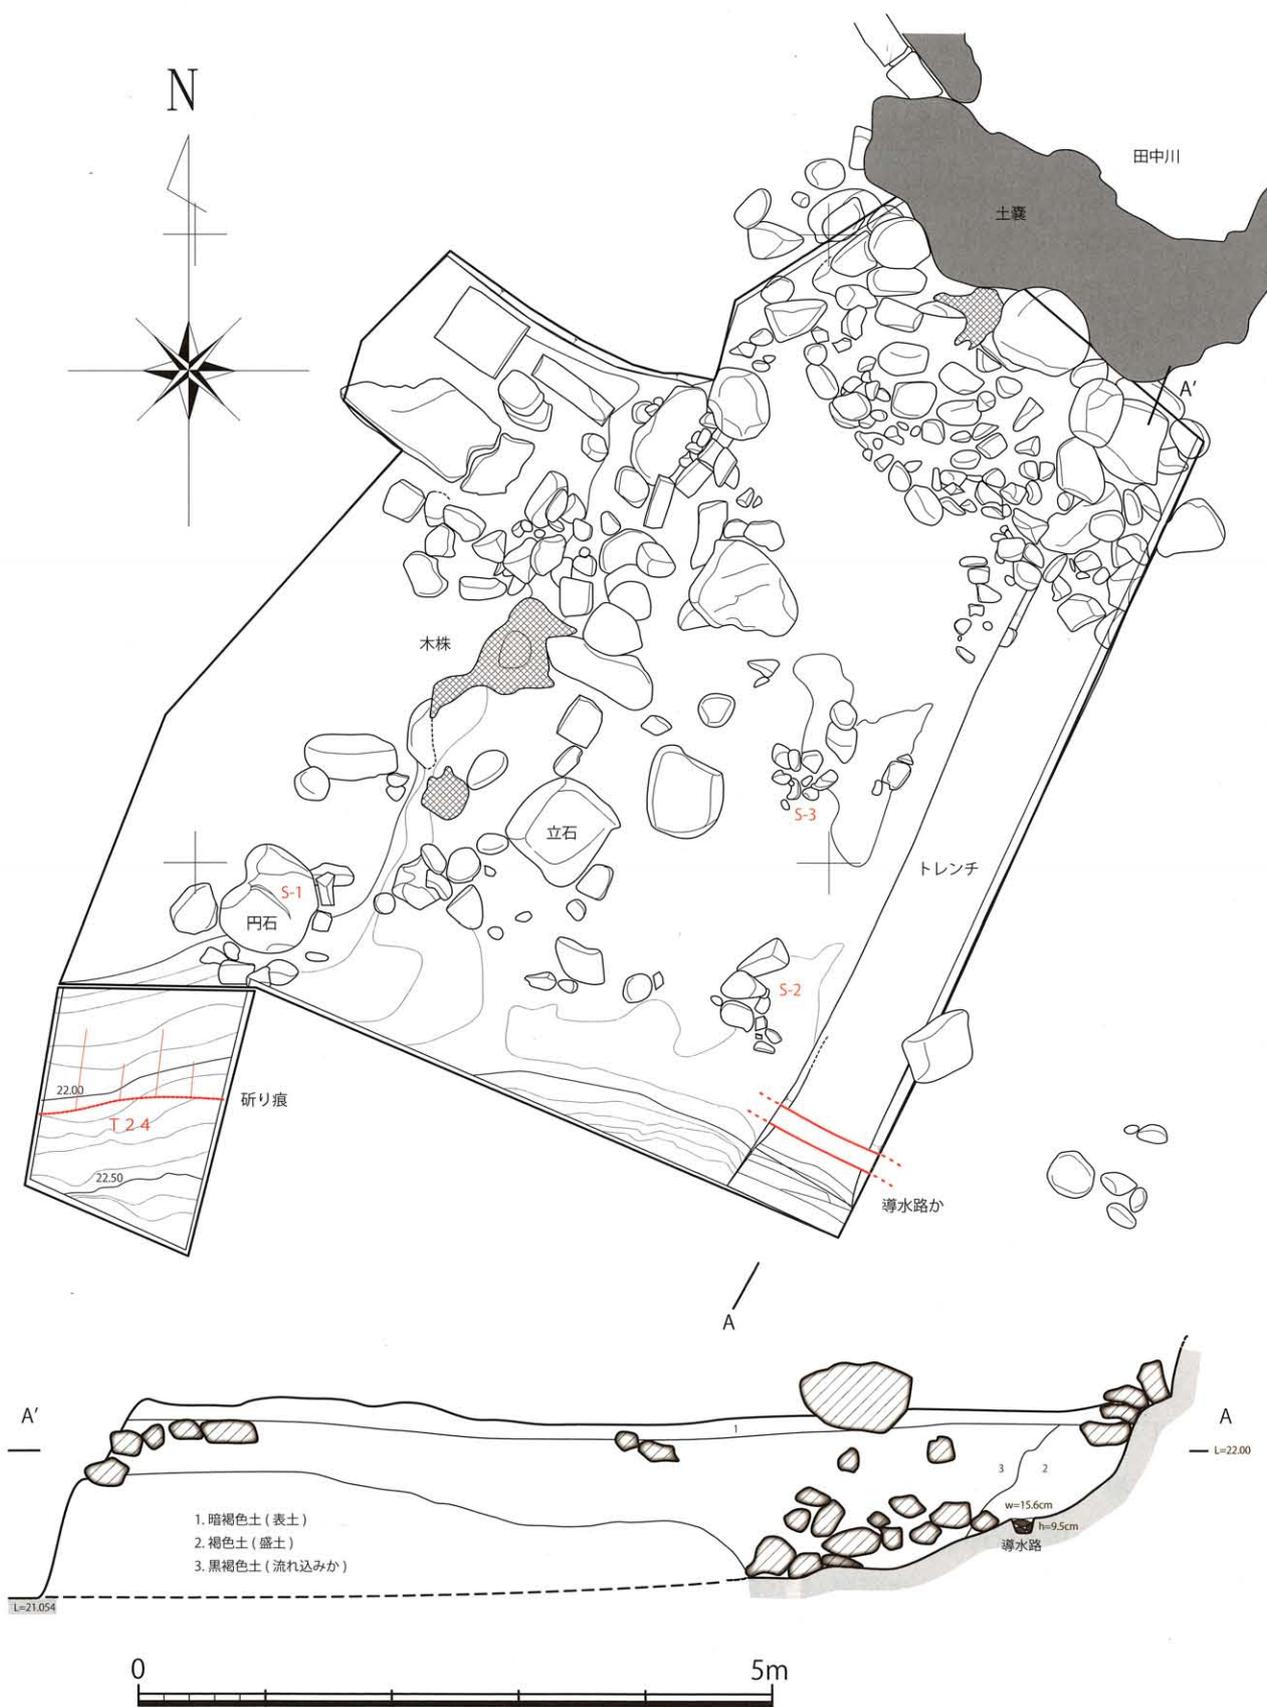
第7図 T21 調査成果図 (1/60)

本調査地は、宮ノ上地区の北半東端に位置する場所であり、御茶屋から見ると園池の後背にあたる。この場所は立石があり、やや盛り上がった小丘になっているので、築山としていたように見える。

調査によって植栽の痕跡や配石の状況などが確認できるのではないかと期待したが、大小さまざまな角の丸い石が乱雑に検出された他には、植木の植栽痕や人為的な石組は無く、またその他の加工の痕跡も確認できなかったが、礎石の抜取痕跡のような集石が2か所(S-1、S-2)で認められた。

調査前の状況では、元の場所から移動が無いと考えられる石が3つ認められるので、本来は5つの石を所謂五行石五石の組み方として配置していたのかもしれない。(註2)

ねて低い植栽でそれを補ったのではないだろうか。また、園池の縁石の南東角には、中央に幅4cm、深さ2cmの溝が穿たれた径40cmほどの円石が据えられていた。

本トレンチの東端で、地山確認のために幅0.8mのサブトレンチを設定した。その南端、玉作湯神社との境界崖面で、幅20cm、深さ10cm、断面U字形の人工的と思われる溝が検出されている。溝内には10cm～15cm大の長円形の石で故意に埋められているように見えるので、おそらく、当初は田中川の上流から御茶屋の苑池に水を通すために掘られた給水施設ではないかと考えている。

池泉庭園では水を確保することが最も重要な要素となるが、宮ノ上地区では川が近いために極めて容易に水を引くことができる。園池に流れ込む水は、導水路から円石(S-1)の中央の溝を伝い小さな滝となって園池に注いでいたのではないかと想像できる。

またサブトレンチの断面から、田中川によって大きくえぐり取られた河川敷の石を集めて基礎とし、そこに40～50cmの土盛りを施して造成したと推定される。

平成18年度に行われた調査では、本地が近世初頭に大規模な土木工事によって田中川の流れを変えて敷地を造成したことが判明したが、今回の調査ではT21のサブトレンチの堆積状況から、造成の状況や園池に水を引き込むための流路を検出した。

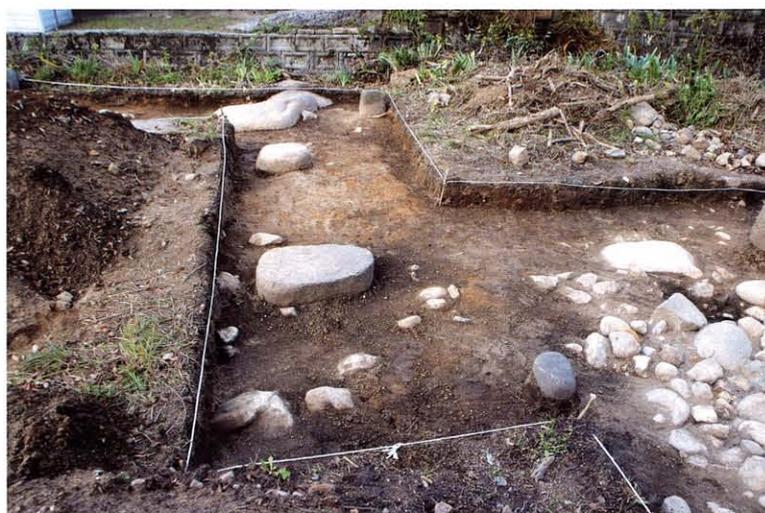
T22 石列 (南から)

この調査地の北西で、南北方向に直線的に並ぶ2個の石列(S-4、S-5)を検出した。この二つの石の間隔は約1.7mであるが、御茶屋建物の全体的な位置関係からすると、東側縁側の礎石の一部と考えられる地点である。建物東の縁側は川の護岸に近いとこ

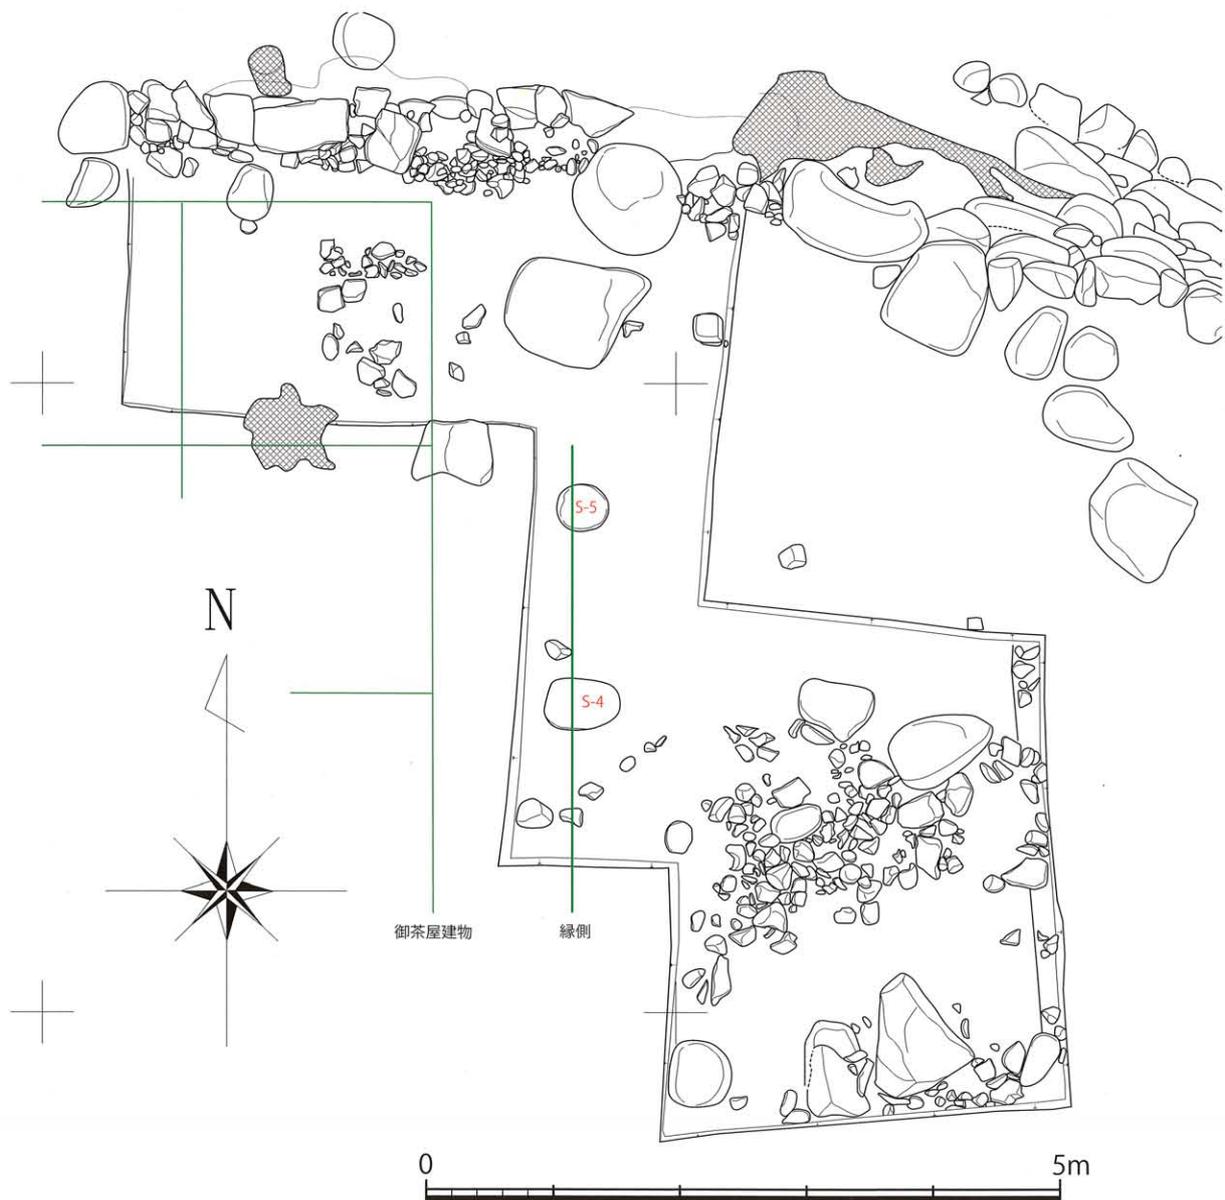
第8図 T 22 調査成果図 (1/60)

御茶屋建物の東側に隣接した区域にトレンチを設定して精査を行った。現表土下10cm前後で川原石状の角の取れた丸石が極めて大量に検出されるようになるが、建物の建っていた西側ではこの川原石の検出が少なくなるので、整地のための土盛りが少し厚くなっていたようである。

ろまであったようである。

この調査地の東側には、南北1.3m、東西0.6m、高さ0.6mの平面を上にした大きな丸石がある。また、この石の南北軸に合わせて直線的に約2m間隔で並ぶ石列も観察される。大きな丸い平石を沓脱石（くつぬぎいし）だと考えると、あるいは建物がこのラインまで延びていた可能性も否定できない。

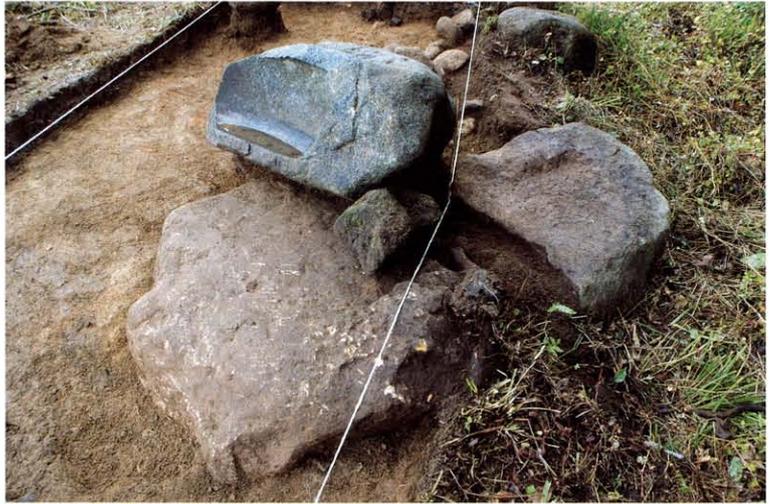
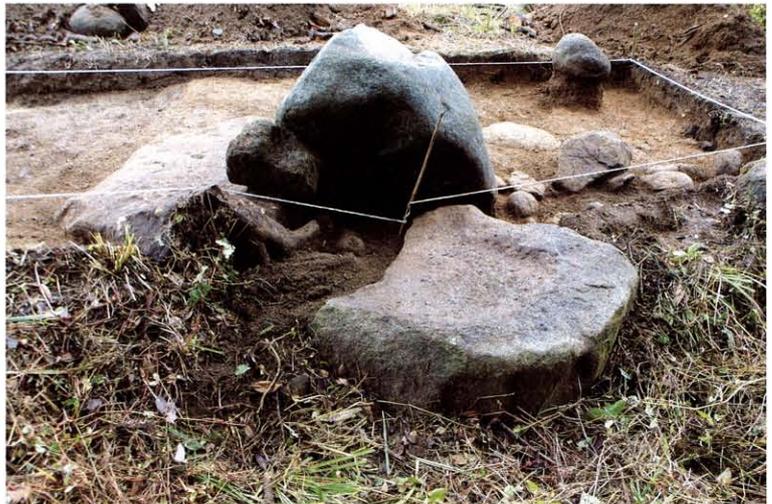
手水鉢となる石の大きさは南北長1.1m、高さ0.7m、水穴は南北長70cm、東西幅40cm、深さ5cmで北東角が大きく欠損し、かつ西側に傾斜しているが、東側と西側および南側で、扁平な平石が手水鉢となる石を囲むように配石されていたため、少し横に傾いた状態で持ちこたえているかのようであった。

南側に配石された平石(S-4)には、一辺40cmほどで四角形に掘りくぼめられており、四角形の別の石が置かれていたように見える。手水鉢の照明を目的とした石造物、たとえば石灯籠のようなものが設置してあったように思える。手水鉢には、正面に前石、右側に湯桶を置く石、左側に明かり用の手燭を置く石が組み合わせられるものが一般的であるというが、北西側の平石を前石とすると、明かり用としての石灯籠があったとすれば逆の位置にあることになる。(註3)

T23 手水鉢付近東側

T23 手水鉢付近南側

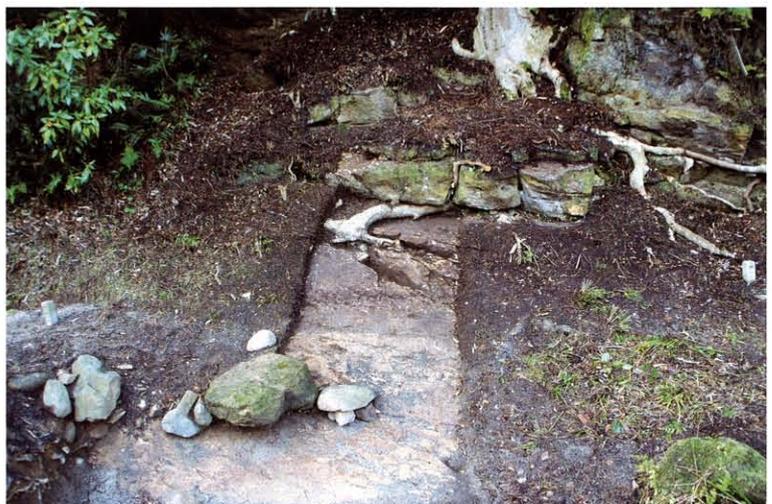
T24 調査終了(北)

T21とT23の南端の玉作湯神社との境界崖面では、明瞭な斫り痕が認められたが、園池の東端と崖面はどのように区別していたのかという確認のために、この付近を精査したものである。ここでも園池の境界となる明瞭な斫りと見られる鑿（のみ）痕を検出した。このノミ痕は径3cmほどの円形で、丁寧に斫りがなされているように見える。

園池の東端となる中央に溝のある円形の積石は、この斫り痕よりもレベル的に約30cmほど低い場所にあり、苑池の水面はさらに数十cm低いと考えると、常時溜まっている水の水深は、T24トレンチ付近では、多くても30cmに満たない浅いものであったものと推察する。

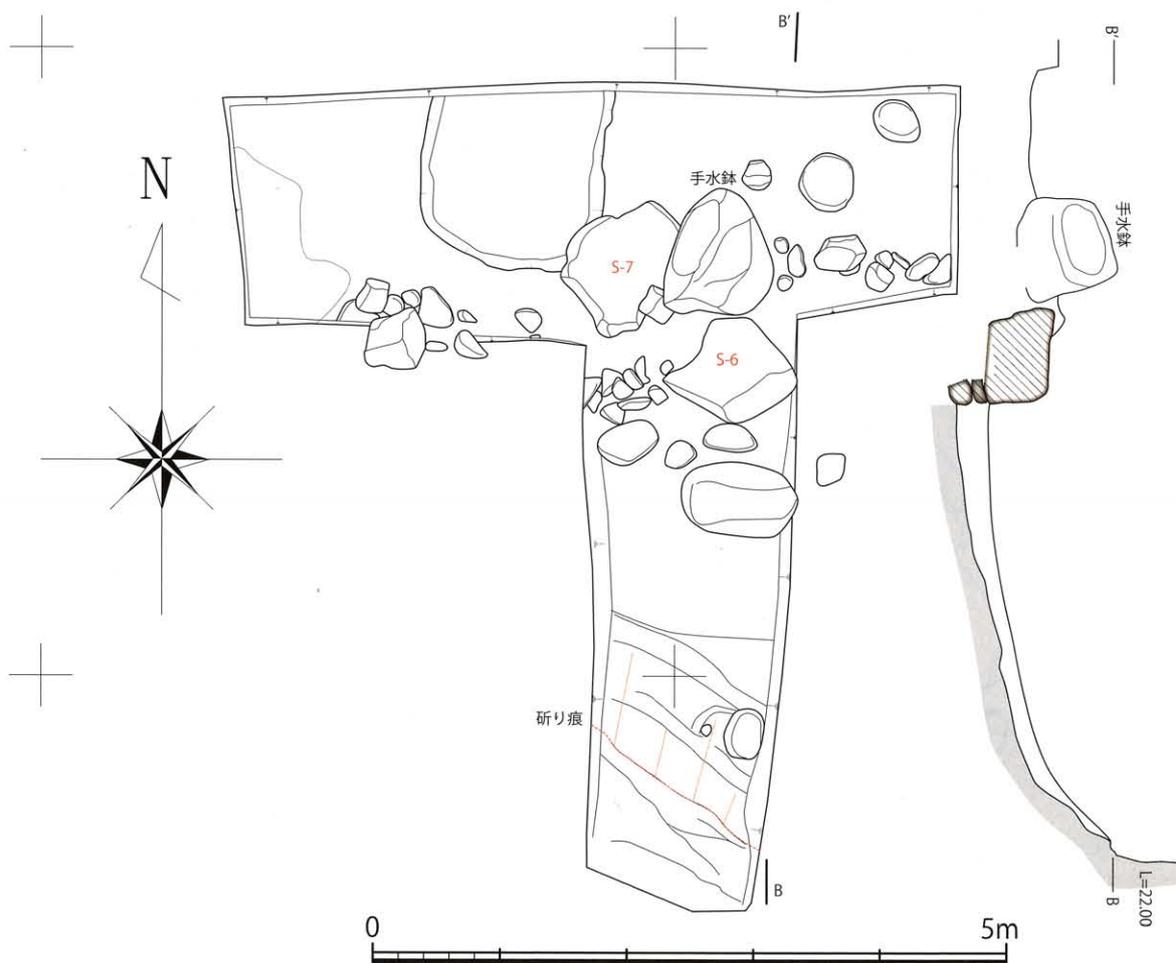
第9図 T23 調査成果図 (1/60)

されていたのかという位置を特定するために、この付近を精査した。同時に園池の南端も確認するため、T字状にトレンチを設定した。

建物の中から口をそそぎ手を洗うという、手水鉢本来の目的に適した位置が選ばれているのであれば、建物南東の縁先からは少し外れた場所となるが、周囲の配石の状況からみて、本来の位置から動いてしまっているとは考えにくい。欠損した石は付近では検出されなかった。

玉作湯神社側との崖面には、明瞭なノミ痕跡が検出されている。これは、造成時にこの岩盤の崖面を斫り（はつり）（斫る＝はつる＝削り落とす）、苑池との境界を明確にしようとした意図ではないかと考えている。

また、御茶屋に付属する庭園の園池東側の後背部分の造作の状況と手水鉢の位置が動いていたかどうかの状況確認では、原位置のままではないかと思われること、園池後背に当たる東側の築山部分には植栽痕は認められなかったこと、玉作湯神社側の崖面には極めて明瞭な斫り痕が認められ、園池の境界が明確に確認できたのである。

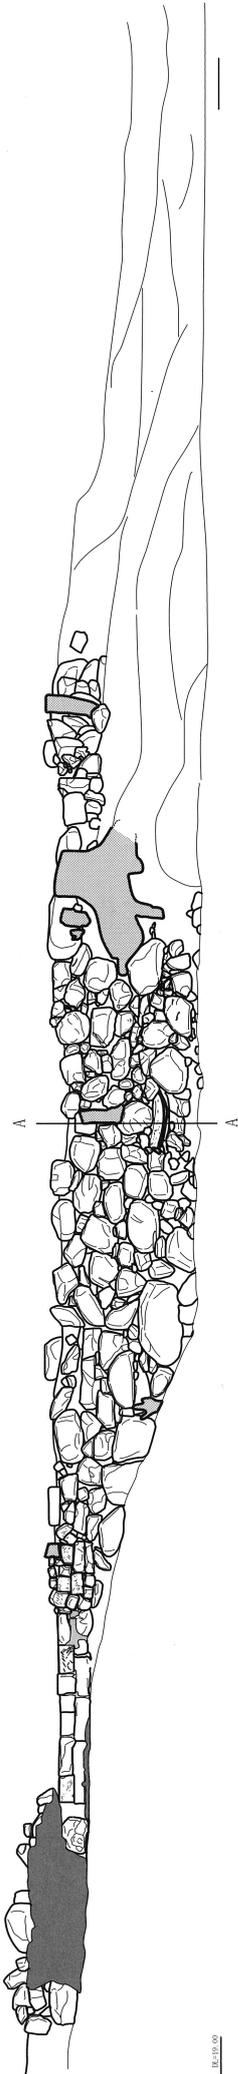
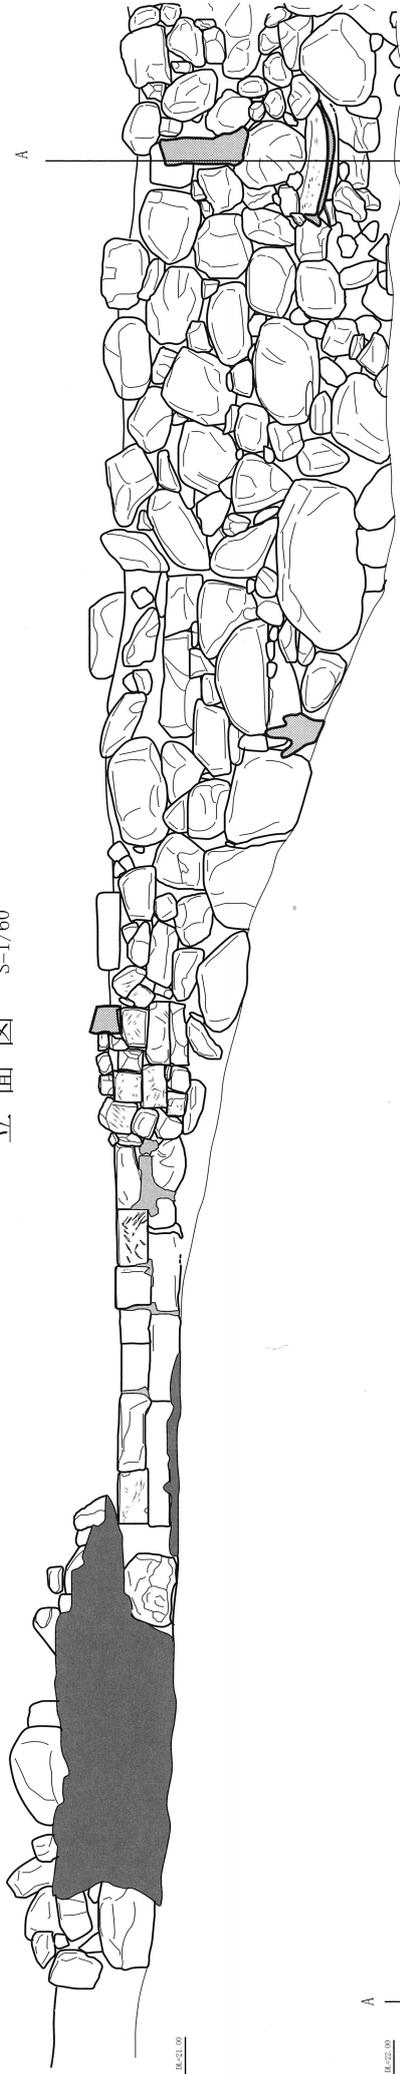
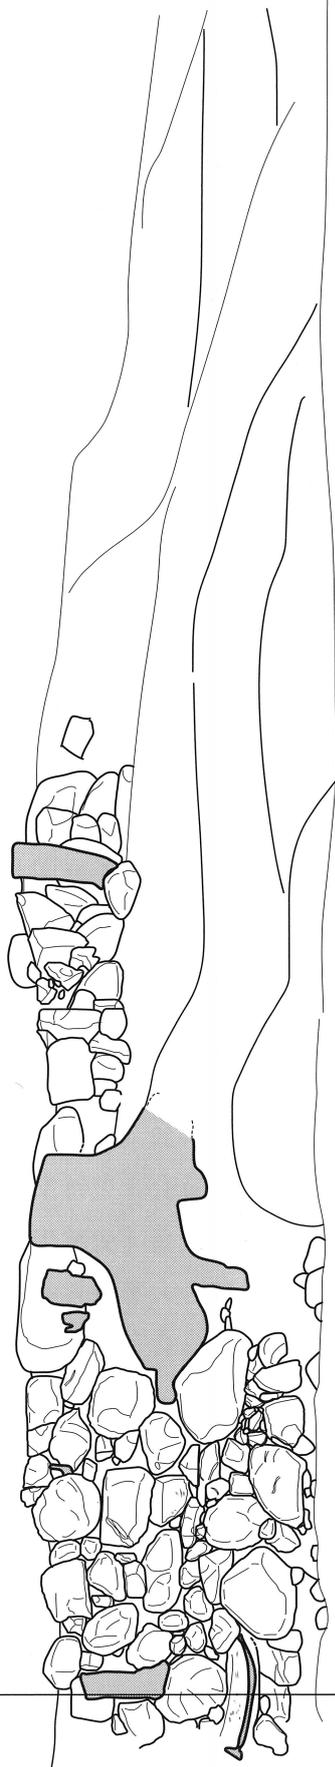
第11図 史跡護岸立面図

全体立面図 S=1/120

立面図 S=1/60
